EKSPERTYZA TECHNICZNA NR S-8/2026_DW9FL10

Numer rejestracyjny: DW9FL10
Numer nadwozia: WBA4H91070BN88185
Marka: BMW
Model: Seria 4 Gran Coupe [F36] 17-21
Typ: 430i GPF xDrive M Sport aut
Data pierwszej rejestracji: 06.09.2019
Rok produkcji: 2019

OCENA STANU TECHNICZNEGO POJAZDU.

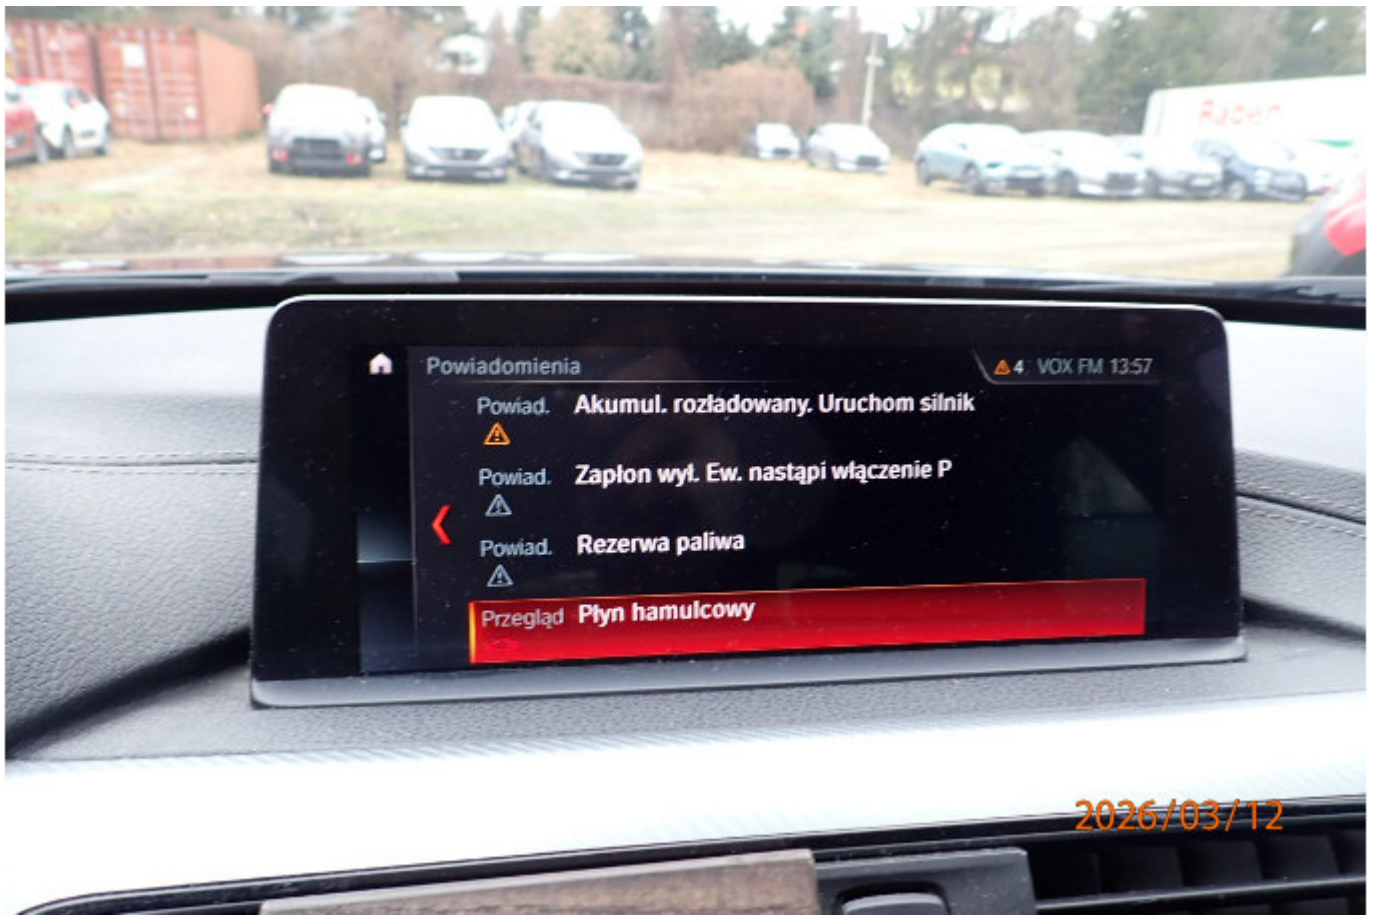
Powiadomienia

Powiad. Akumul. rozładowany. Uruchom silnik

Powiad. Zapłon wył. Ew. nastąpi włączenie P

Powiad. Rezerwa paliwa

Przegląd Płyn hamulcowy

Wg wskazań komputera pokładowego: „Akumulator pojazdu wyładowany podczas postoju”.

Elementy ciernie układu hamulcowego z powierzchniowymi ogniskami korozji.
Słyszalne tarcie podczas pracy układu.
Wg wskazań komputera pokładowego: „Płyn hamulcowy - minął termin wymiany”.
Konieczność weryfikacji w warunkach serwisowych.
