Nr zlecenia: 08/16/03/2026/CarArena STANDARD

Wycena wartości

Zadanie: Okre lenie wartości rynkowej pojazdu

DANE IDENTYFIKACYJNE POJAZDU		Dane: [O] IV-2026	
Rodzaj pojazdu:	Samochód osobowy	VIN:	W B A 4 E 9 1 0 6 0 G 7 9 4 3 0 4
Marka:	BMW	Nr rejestracyjny:	WX96389
Model pojazdu:	420 Gran Coupe Diesel MR`13 E6 F36	Nr Info-Ekspert:	003-03001
Wersja:	Sport Line Steptronic	Rok produkcji:	2016
Wskazanie drogomierza	200056 km		
Data pierwszej rejestracji	2017/01/30		
Data wa no ci badania technicznego	2026/10/15		
Rodzaj nadwozia	coupe 4 drzwiowy		
Dop. masa całkow.	2100 kg*		
Jednostka nap dowy	z zapłonem samoczynnym		
Pojemno / Moc silnika	1995 ccm / 140kW (190KM)		
Liczba cylindrów / Układ cylindrów / Liczba zaworów	4 / rz dowy / 16		
Rodzaj skrzyni biegów	automatyczna		
Rodzaj nap du	tylny (4x2)		
Kolor powłoki lakierowej, (rodzaj lakieru)	Biały 2-warstwowy typu uni

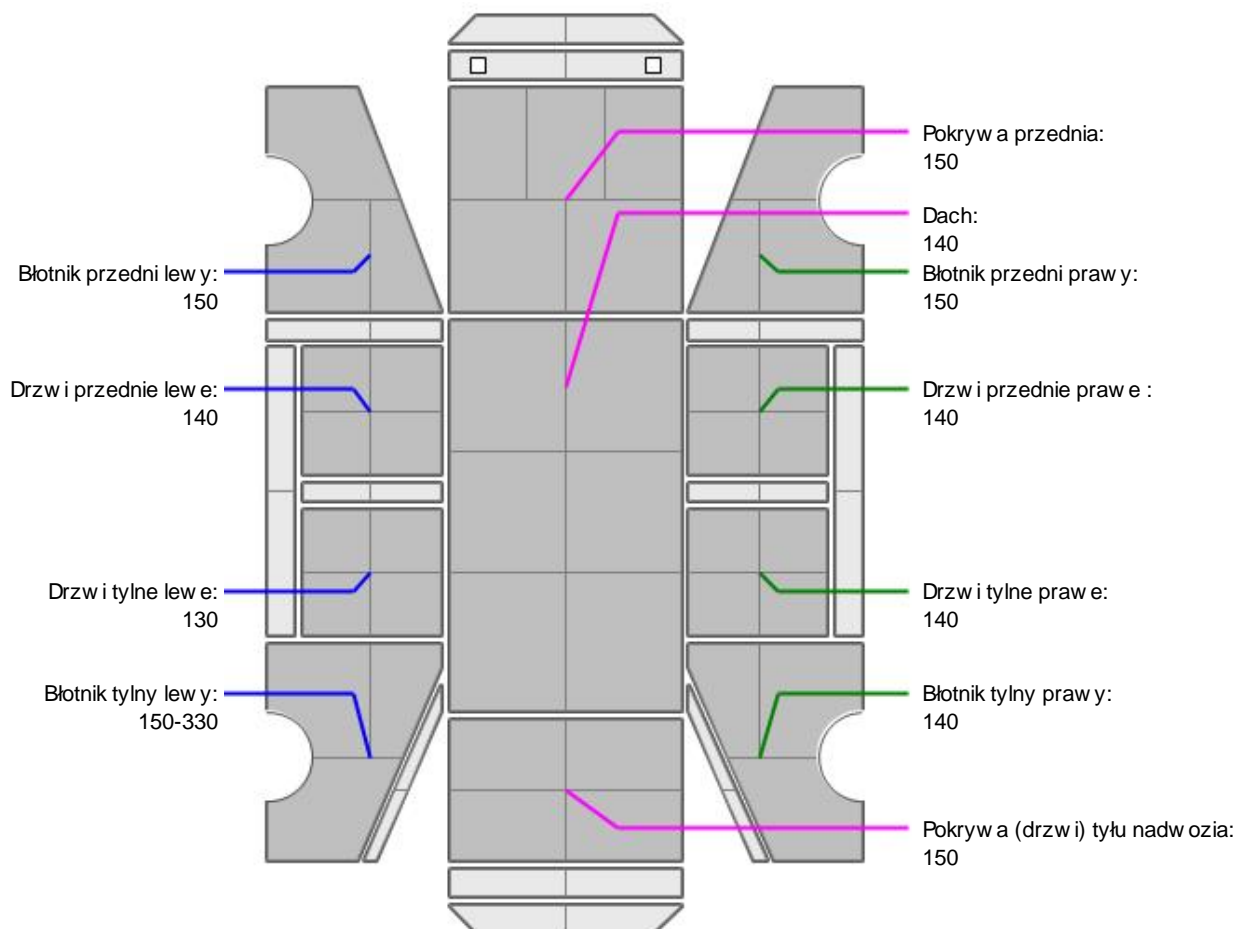
KABINA KIEROWCY – Opis powłoki lakierowej

L.p.	Nazwa elementu	L / P	Grubość powłoki [µm]	Opis
1	Pokrywa przednia		150	
2	Dach		140	
3	Błotnik przedni	L	150	
4	Drzwi przednie	L	140	
5	Drzwi tylne	L	130	
6	Błotnik tylny	L	150-330	
7	Błotnik przedni	P	150	
8	Drzwi przednie	P	140	
9	Drzwi tylne	P	140	
10	Błotnik tylny	P	140	
11	Pokrywa (drzwi) tyłu nadwozia		150

Podane przedziały grubości powłoki lakierowej poszczególnych elementów dotyczą wyłącznie punktów pomiarowych, tj. trzech wybranych miejsc na danym elemencie nadwozia. Nie oznacza to, że w pozostałych obszarach danego elementu grubość powłoki jest jednakowa ani że nie może wykraczać poza wskazane zakresy. Pomiary wykonano urządzeniem bezdźwiękowym w posiadaniu rzeczoznawcy. Pomiar wykonany innym przyrządem może się różnić.
