Nr zlecenia: 57/20/05/2026/CarArena STANDARD

Zadanie: Ocena stanu technicznego i określenie wartości rynkowej pojazdu

Rodzaj pojazdu: Samochód osobowy *	VIN: WBA11EY0709Y60375
Marka: BMW	Nr rejestracyjny: PZ6W666
Model pojazdu: X6 Diesel MR`23 E6d G06	Nr Info-Ekspert: 003-06358
Wersja: xDrive30d Step	Rok produkcji: 2024

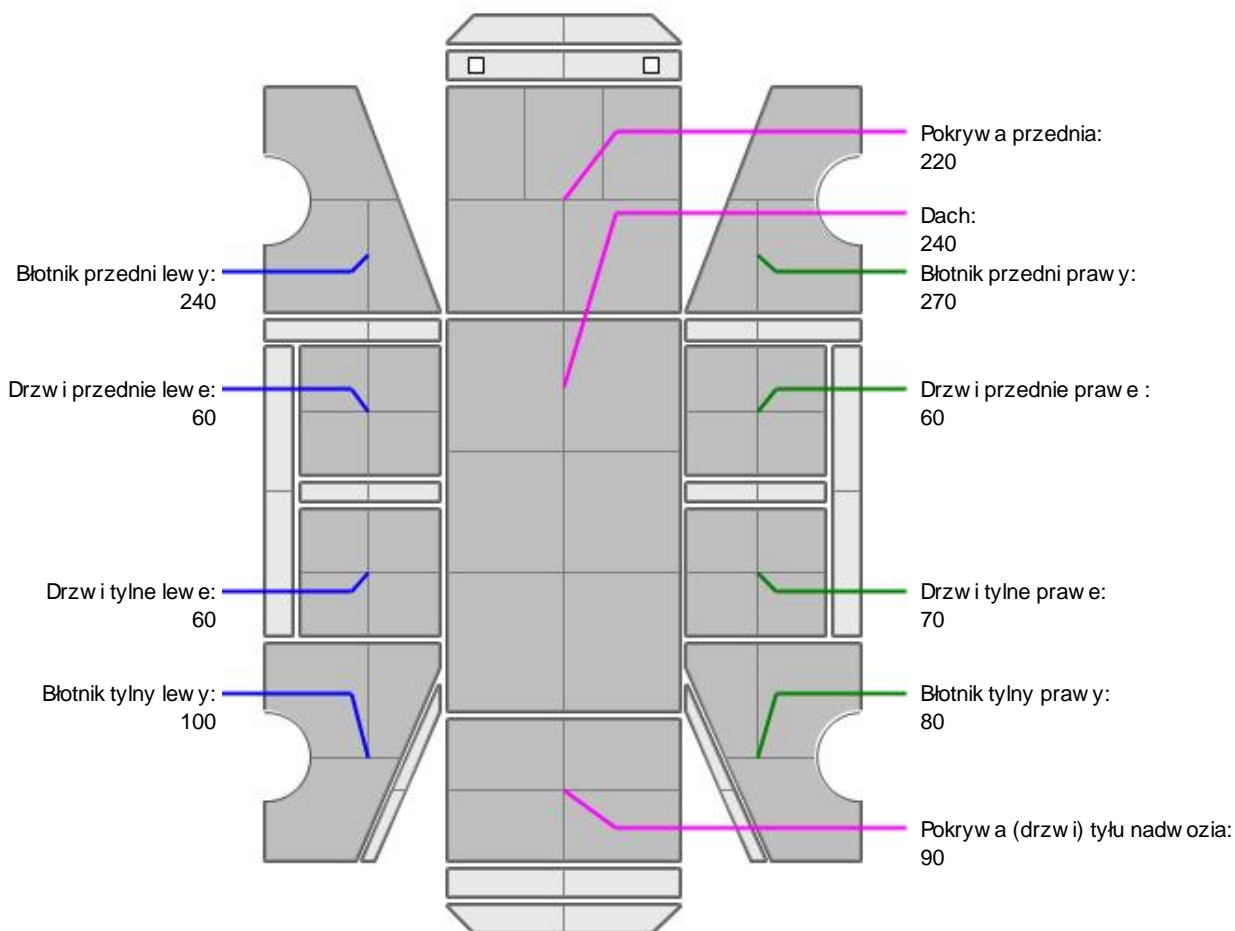
KABINA KIEROWCY – Opis powłoki lakierowej

L.p.	Nazwa elementu	L / P	Grubość powłoki [µm]	Opis
1	Pokrywa przednia		220	
2	Dach		240	
3	Błotnik przedni	L	240	
4	Drzwi przednie	L	60	
5	Drzwi tylne	L	60	
6	Błotnik tylny	L	100	
7	Błotnik przedni	P	270	
8	Drzwi przednie	P	60	
9	Drzwi tylne	P	70	
10	Błotnik tylny	P	80	
11	Pokrywa (drzwi) tyłu nadwozia		90

Podane przedziały grubości powłoki lakierowej poszczególnych elementów dotyczą wyłącznie punktów pomiarowych, tj. trzech wybranych miejsc na danym elemencie nadwozia. Nie oznacza to, że w pozostałych obszarach danego elementu grubość powłoki jest jednakowa ani że nie może wykraczać poza wskazane zakresy. Pomiary wykonano urządzeniem bezdźwiękowym w posiadaniu rzeczoznawcy. Pomiar wykonany innym przyrządem może się różnić.

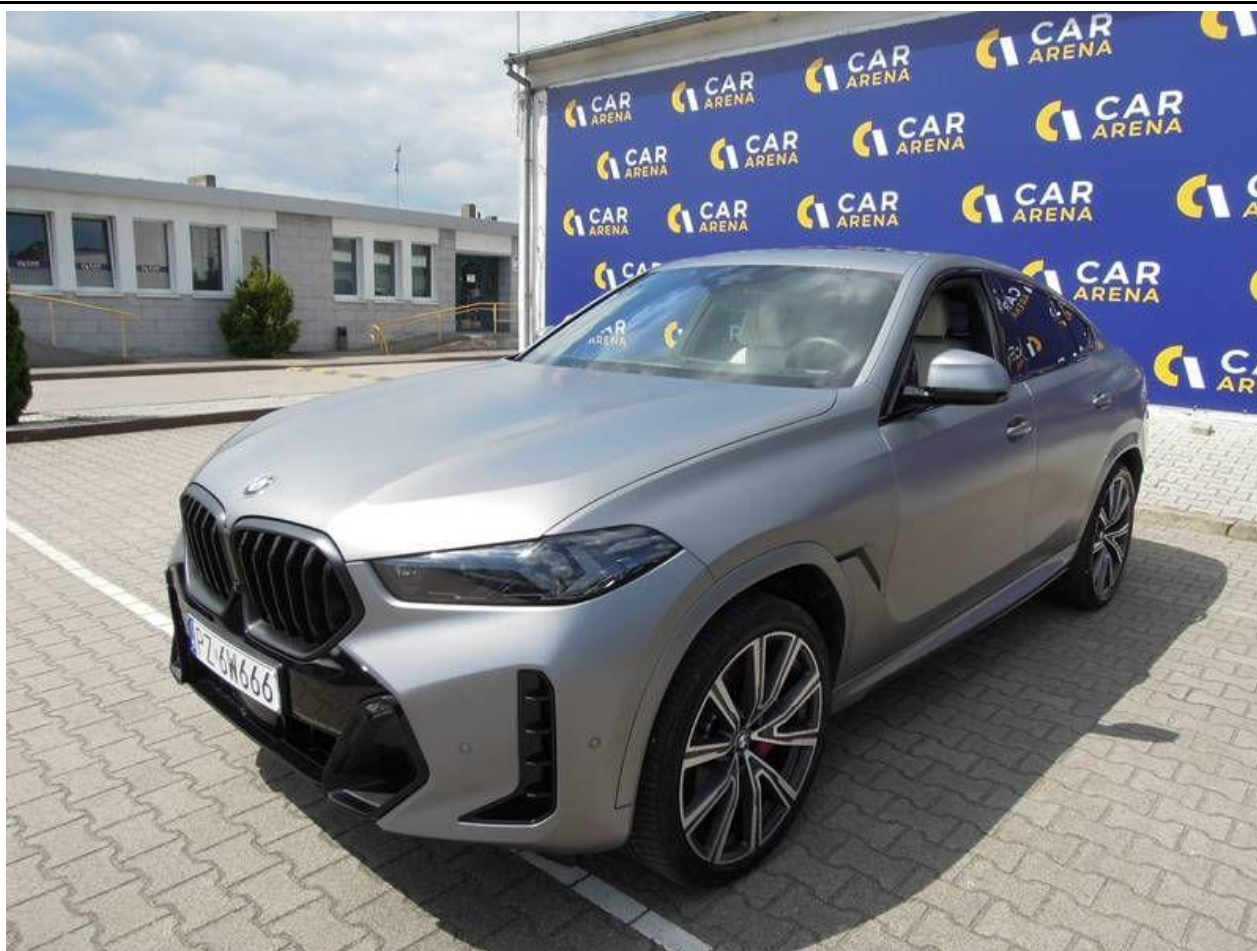
L.p.	Nazwa elementu	L / P	Rodzaj uszkodzenia	Opis	Fot. nr
1	Dach		Zarysowania powłoki lakierowej

Pojazd nosi typowe dla jego okresu eksploatacji uszkodzenia powłoki lakierowej (niewielkie zarysowania, odpryski itp.).
