Nr zlecenia: 56/20/05/2026/CarArena STANDARD

WYCENA WARTO CI

Zadanie: Ocena stanu technicznego i określenie wartości rynkowej pojazdu

Rodzaj pojazdu: Samochód osobowy *	VIN: WBA11EV0109X45534
Marka: BMW	Nr rejestracyjny: PZ6E005
Model pojazdu: X5 Diesel MR`23 E6d G05	Nr Info-Ekspert: 003-06384
Wersja: xDrive30d M Sport Step	Rok produkcji: 2024

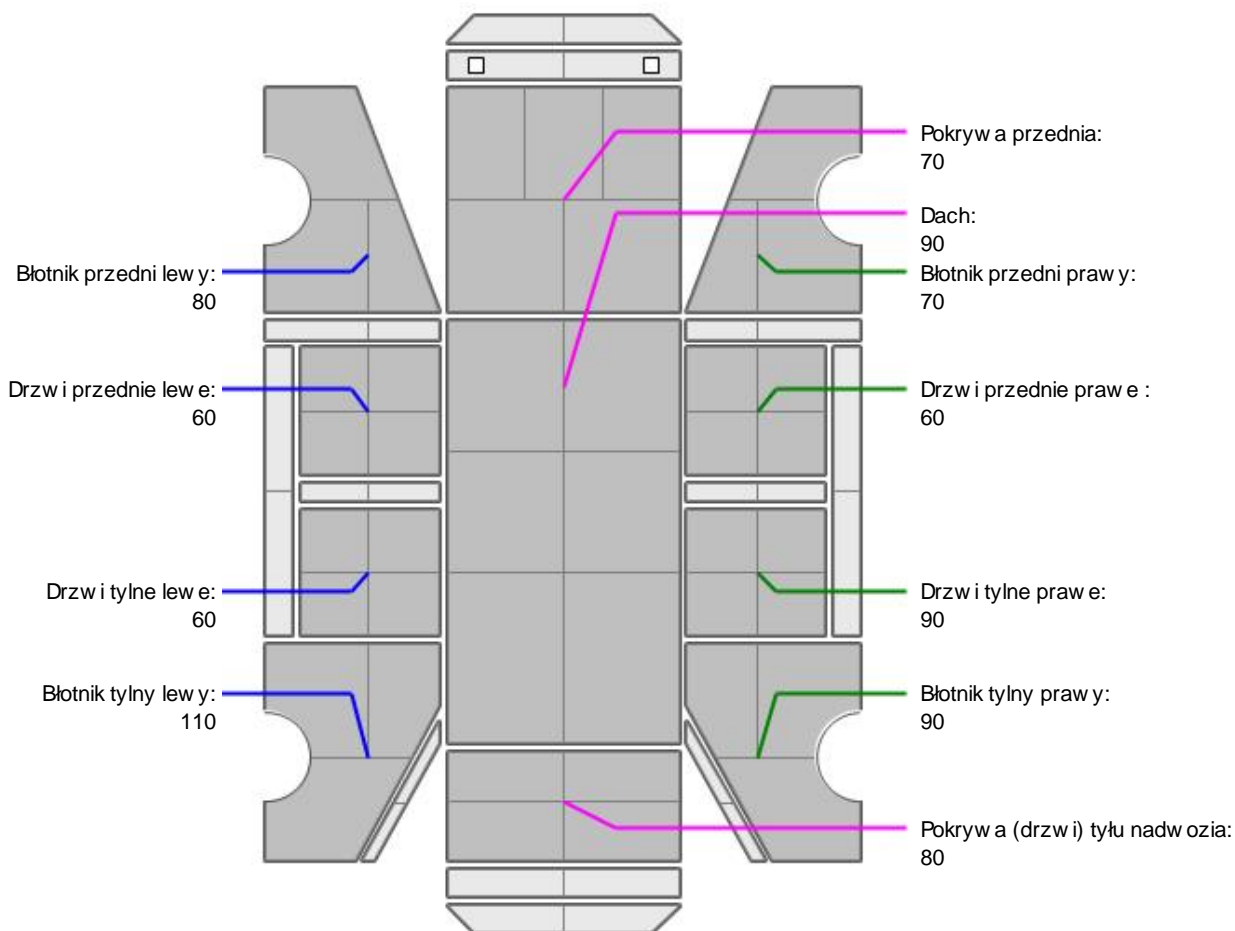
NADWOZIE – Opis powłoki lakierowej

L.p.	Nazwa elementu	L / P	Grubość powłoki [µm]	Opis
1	Pokrywa przednia		70	
2	Dach		90	
3	Błotnik przedni	L	80	
4	Drzwi przednie	L	60	
5	Drzwi tylne	L	60	
6	Błotnik tylny	L	110	
7	Błotnik przedni	P	70	
8	Drzwi przednie	P	60	
9	Drzwi tylne	P	90	
10	Błotnik tylny	P	90	
11	Pokrywa (drzwi) tyłu nadwozia		80

Podane przedziały grubości powłoki lakierowej poszczególnych elementów dotyczą wyłącznie punktów pomiarowych, tj. trzech wybranych miejsc na danym elemencie nadwozia. Nie oznacza to, że w pozostałych obszarach danego elementu grubość powłoki jest jednakowa ani że nie może wykraczać poza wskazane zakresy. Pomiary wykonano urządzeniem bezdźwiękowym w posiadaniu rzeczoznawcy. Pomiar wykonany innym przyrządem może się różnić.
