Nr zlecenia: 69/29/07/2026/CarArena STANDARD

## Wycena wartości

Zadanie: Określenie wartości rynkowej pojazdu

| DANE IDENTYFIKACYJNE POJAZDU | | Dane: [D] VIII-2026 | |
|---|---|---|---|
| Model pojazdu: | Movano 2.3 CDTI MR`20 E6d 3.5t | Nr Info-Ekspert: | 028-07836 |

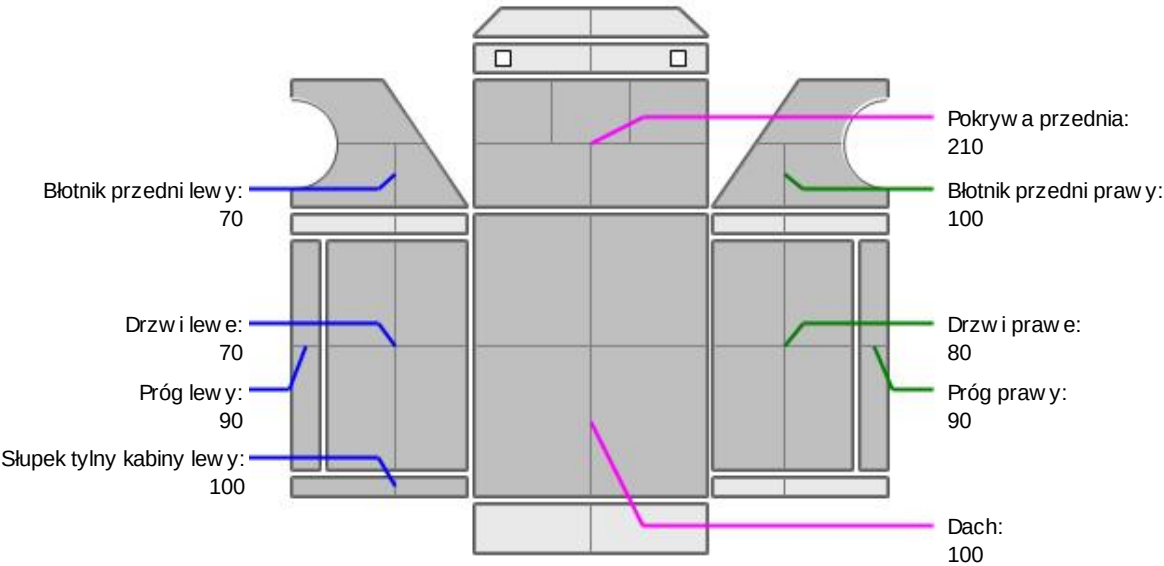
KABINA KIEROWCY – Opis powłoki lakierowej

| L.p. | Nazwa elementu | L / P | Grubość powłoki [µm] | Opis |
| 1 | Pokrywa przednia | | 210 | |
| 2 | Dach | | 100 | |
| 3 | Błotnik przedni | L | 70 | |
| 4 | Próg | L | 90 | |
| 5 | Drzwi | L | 70 | |
| 6 | Słupek tylny kabiny | L | 100 | |
| 7 | Błotnik przedni | P | 100 | |
| 8 | Próg | P | 90 | |
| 9 | Drzwi | P | 80 | |

Podane przedziały grubości powłoki lakierowej poszczególnych elementów dotyczą wyłącznie punktów pomiarowych, tj. trzech wybranych miejsc na danym elemencie nadwozia. Nie oznacza to, że w pozostałych obszarach danego elementu grubość powłoki jest jednakowa ani że nie może wykroczać poza wskazane zakresy. Pomiary wykonano urządzeniem będącym w posiadaniu rzeczoznawcy. Pomiar wykonany innym przyrządem może się różnić.
