Wycena Nr: TE-260705

Zadanie: ustalenie wartości rynkowej pojazdu

Marka: SKODA  
Model: Kodiaq 2.0 TDI MR`22 E6  
Wersja: L&K SCR 4x4 DSG  
Rodzaj pojazdu: samochód osobowy\*  
Rok produkcji: 2023  
Nr Info-Ekspert: 034-04591  
Identyfikator pojazdu: 205674  
Nr rejestracyjny: SK 613XK  
VIN: TMBLN9NS7P8037328

# DOKUMENTACJA FOTOGRAFICZNA

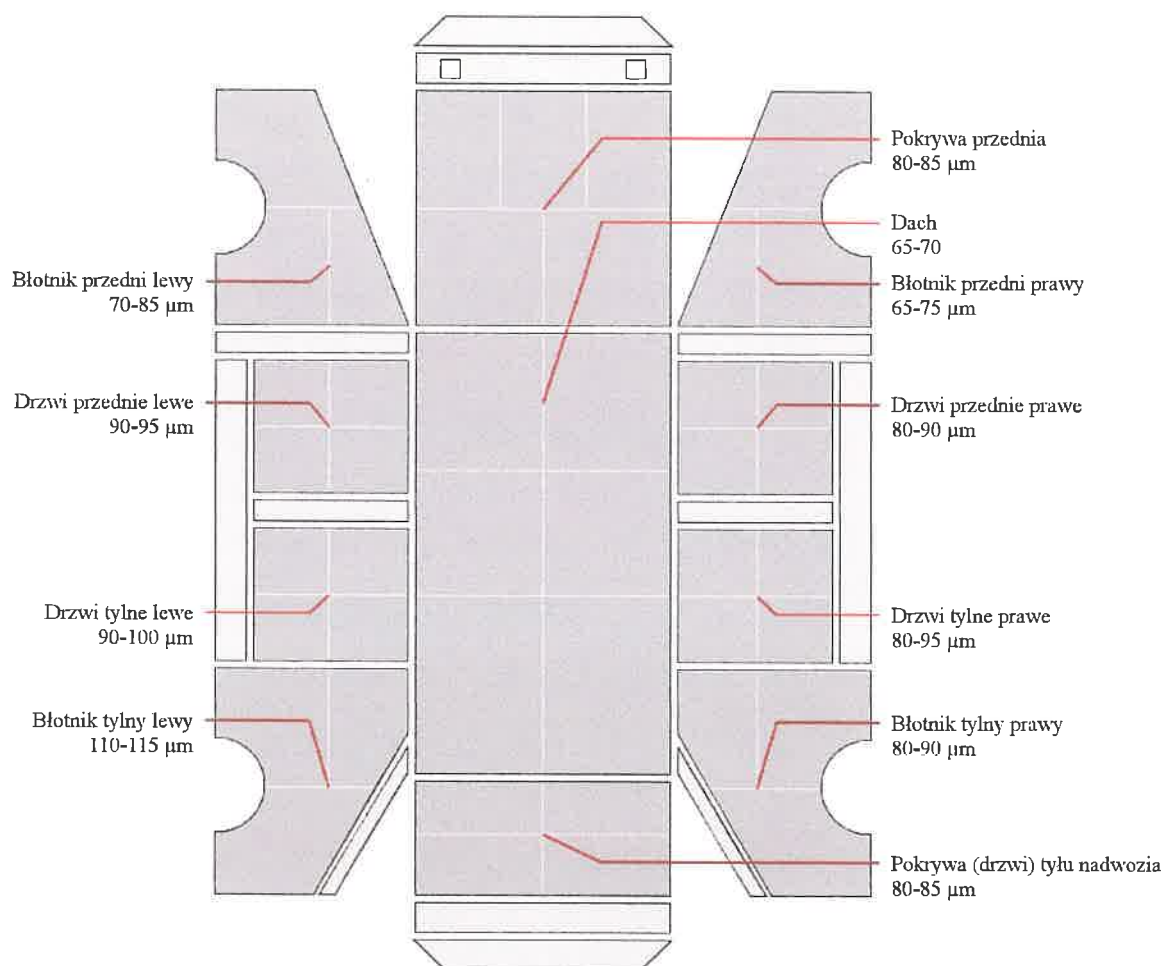
## OPIS POWŁOKI LAKIEROWEJ

**NADWOZIE:** zamknięte typu kombi bez śladów przeprowadzenia wcześniejszej naprawy blacharsko-lakierniczej. Błotnik przedni prawy zarysowany. Wyposażenie wnętrza nadwozia kpl. zadbane. Poszycia tapicerskie foteli skórzane, bez uszkodzeń, ze śladami wygniecia poduszki fotela kierowcy.
