Nr zlecenia DEKRA: MLEASING(CFM)/WAW/30009/23/05/04  
 Nr zlecenia/szkody:  
 Data zlecenia: 04-05-2023

## Ocena stanu technicznego pojazdu

| 0117278 | <b>OPEL, Astra V Sports Tourer 15-19, Astra V 1.6 CDTI Enjoy S&amp;S</b> | | | | KOM |

**Data oględzin:** 08-05-2023

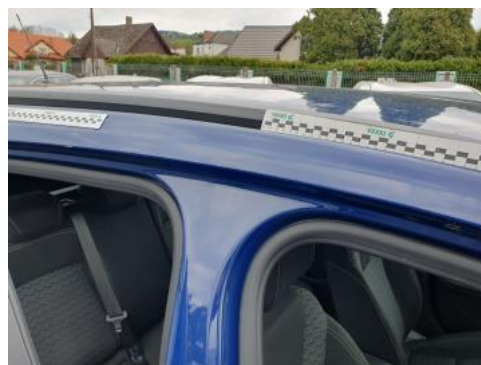
**Fot. 62**

Rama dachu P - Rysa/odprysk 1

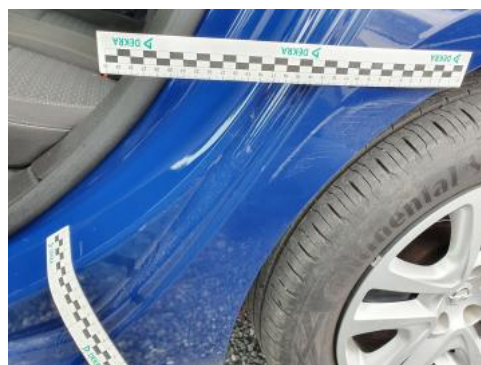
**Fot. 64**

Błotnik tylny L / Ściana boczna L - Rysa/odprysk 1
