## Raport z oględzin pojazdu

| Numer raportu | 285687/3/24-14707 | Data raportu | 21-03-2024 |

| Marka, model | OPEL Astra V Sports Tourer 1... |
| Numer rejestracyjny | WD1237P |

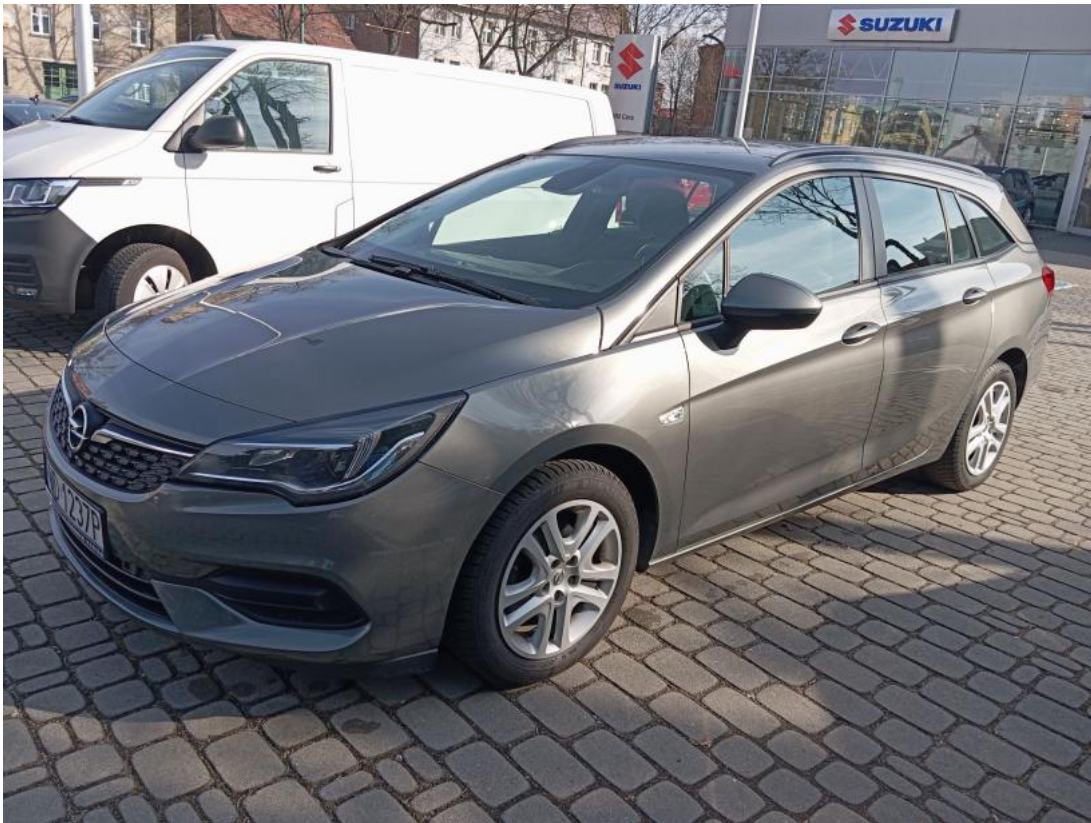
**Fot. 1**

Przekątna przednia lewa

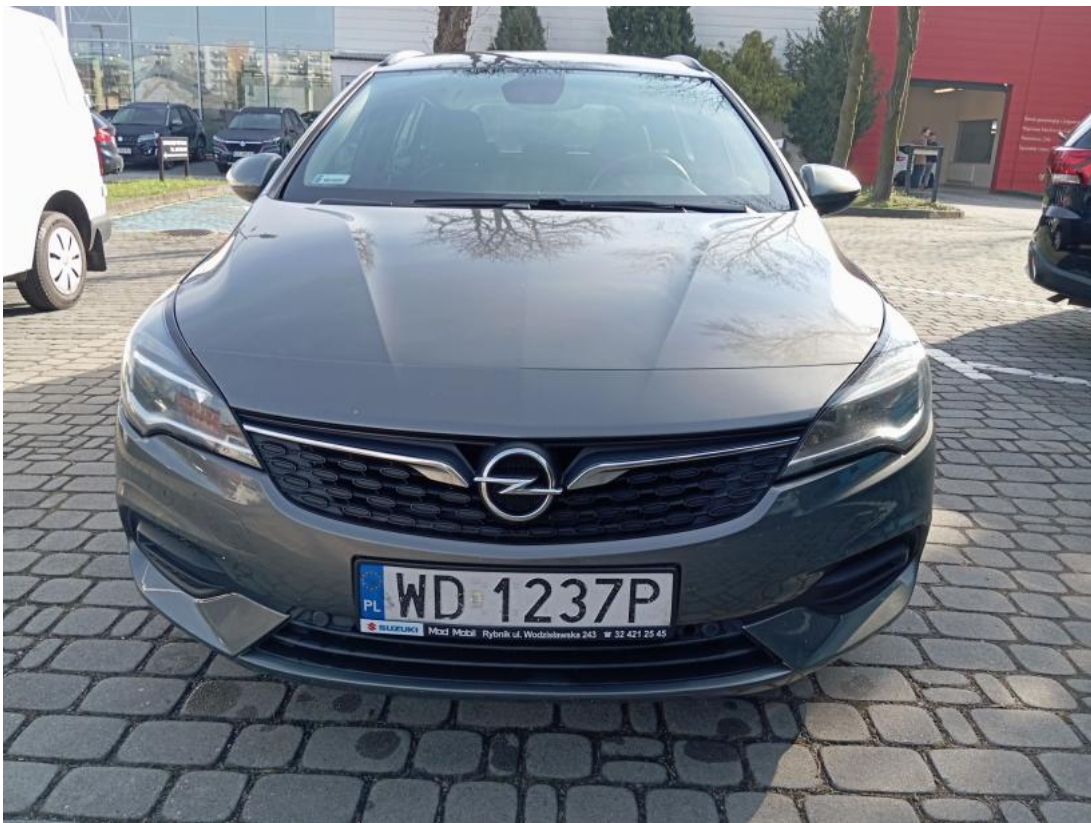
**Fot. 2**

Przód

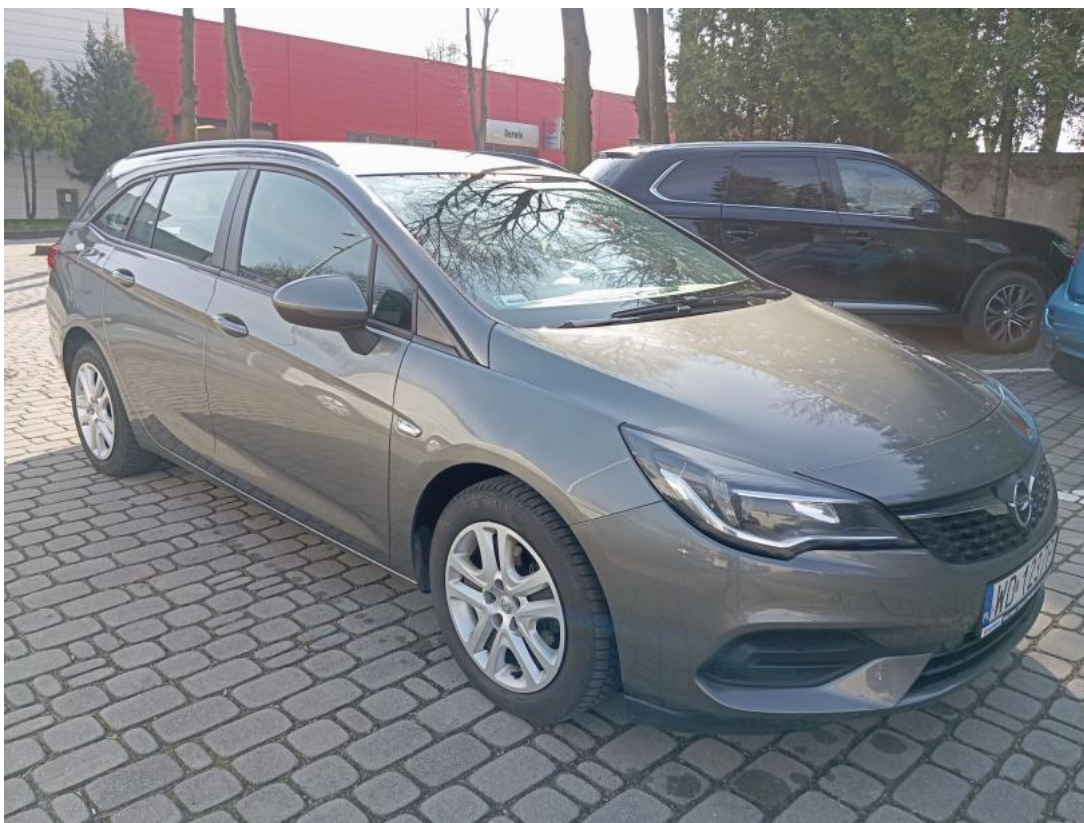
**Fot. 3**

Przekątna przednia prawa

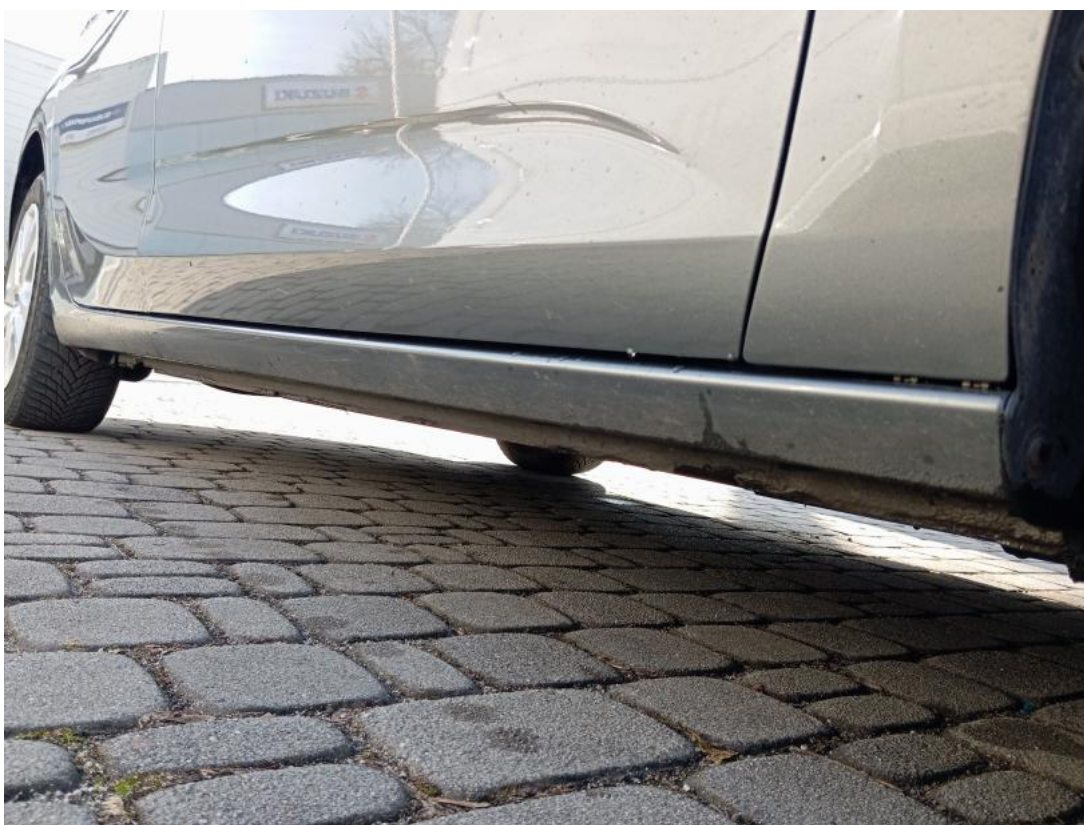
**Fot. 4**

Próg prawy (widok od przodu)

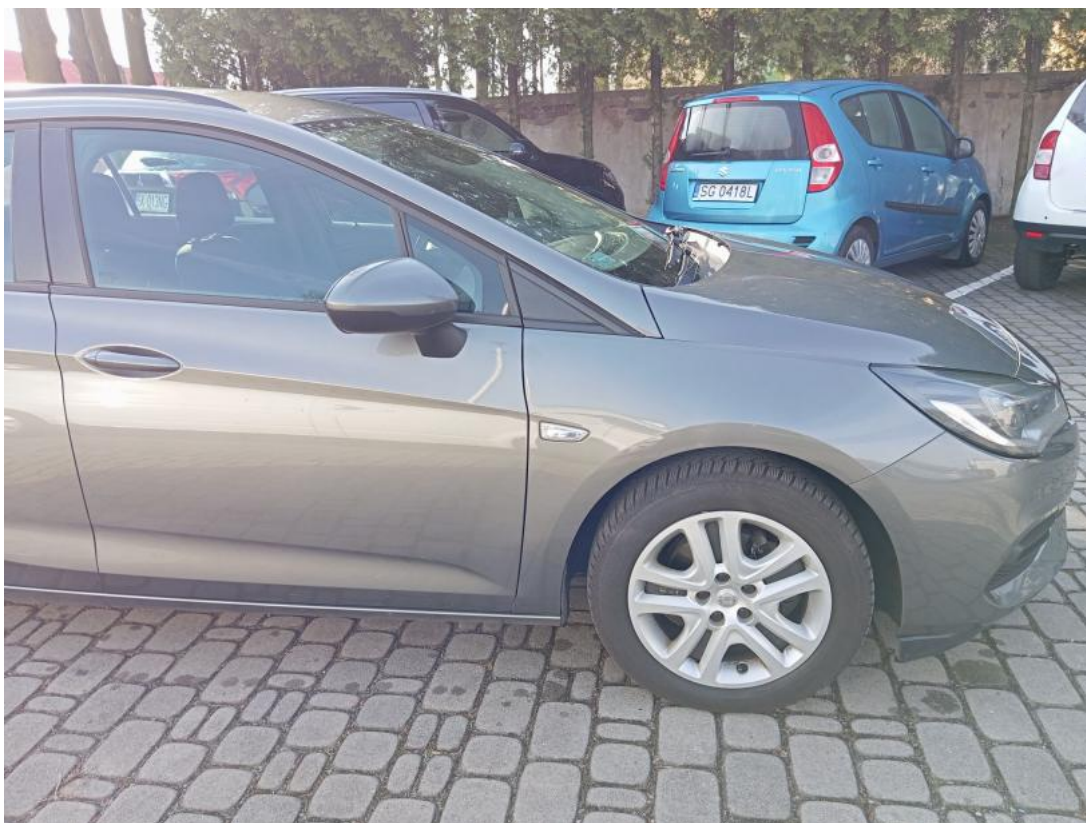
**Fot. 5**

Bok prawy z przodu

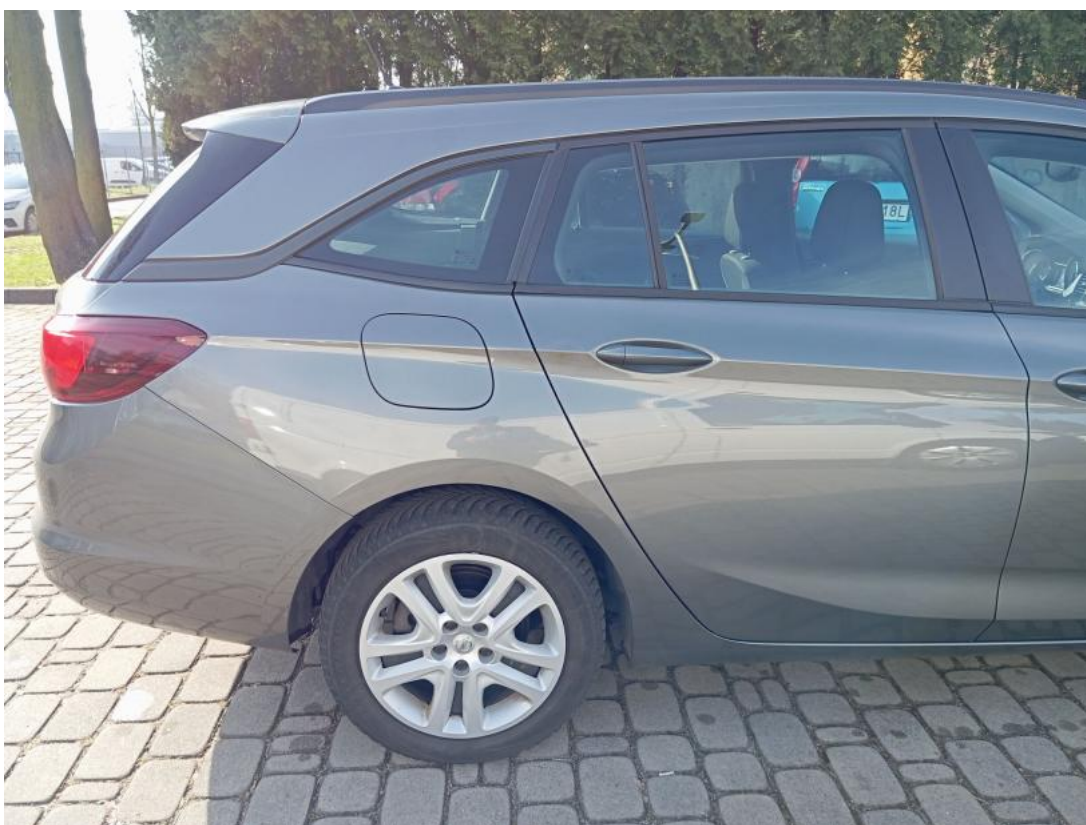
**Fot. 6**

Bok prawy z tyłu

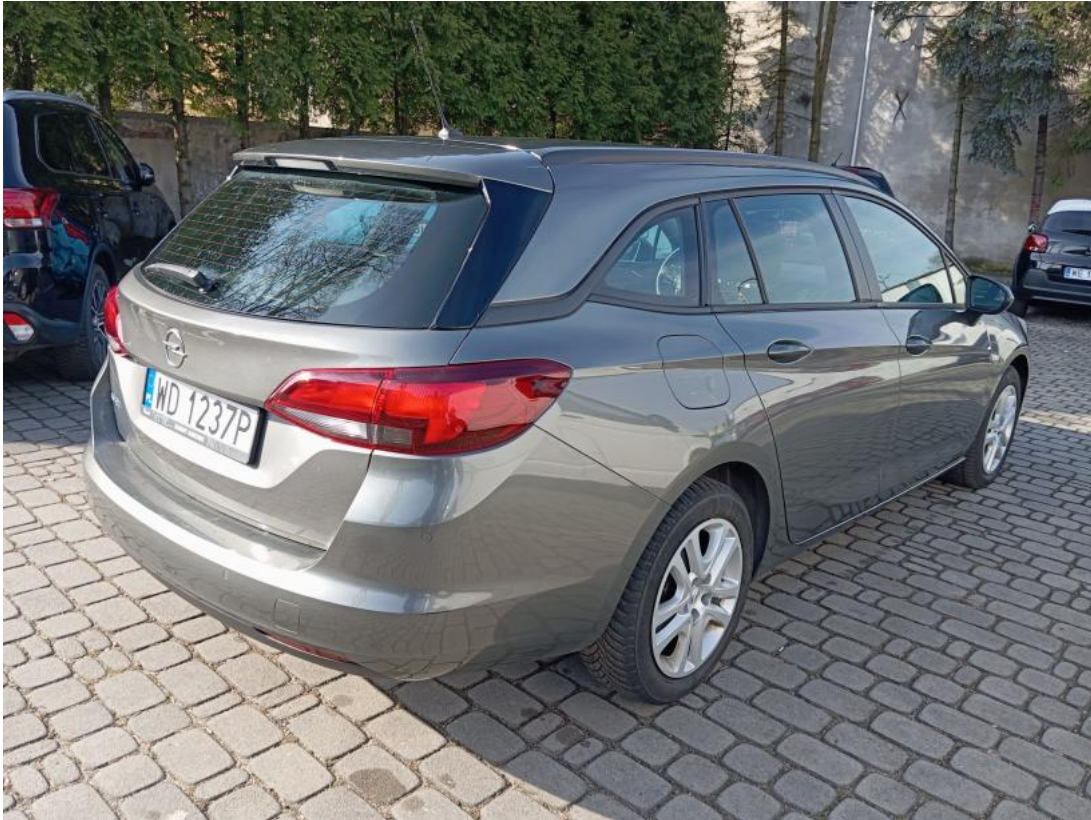
**Fot. 7**  
Przekątna tylna prawa

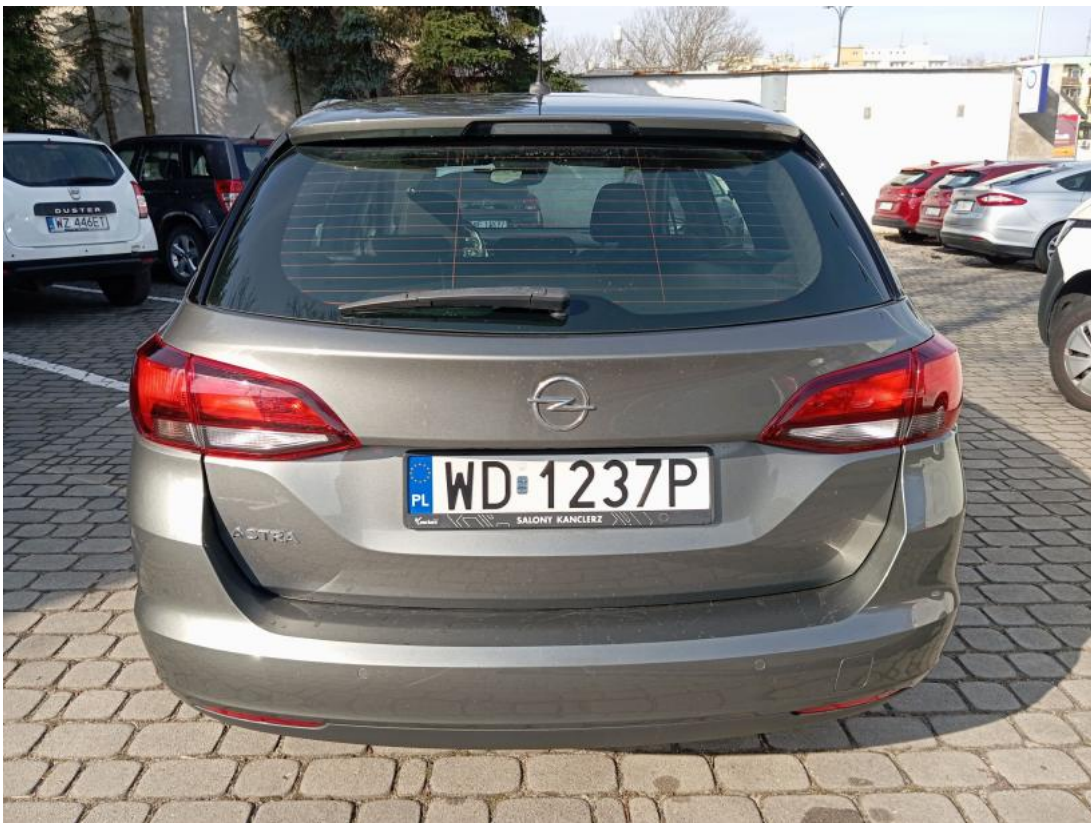
**Fot. 8**  
Tył

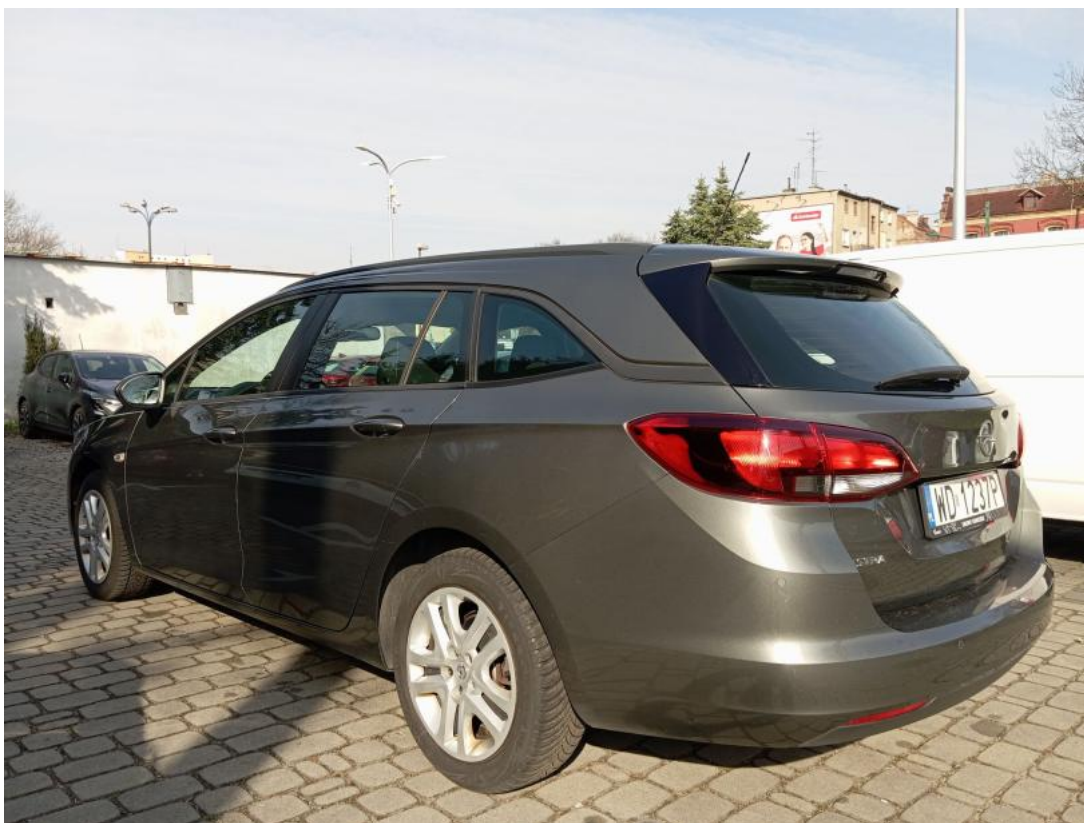
**Fot. 9**

Przekątna tylna lewa

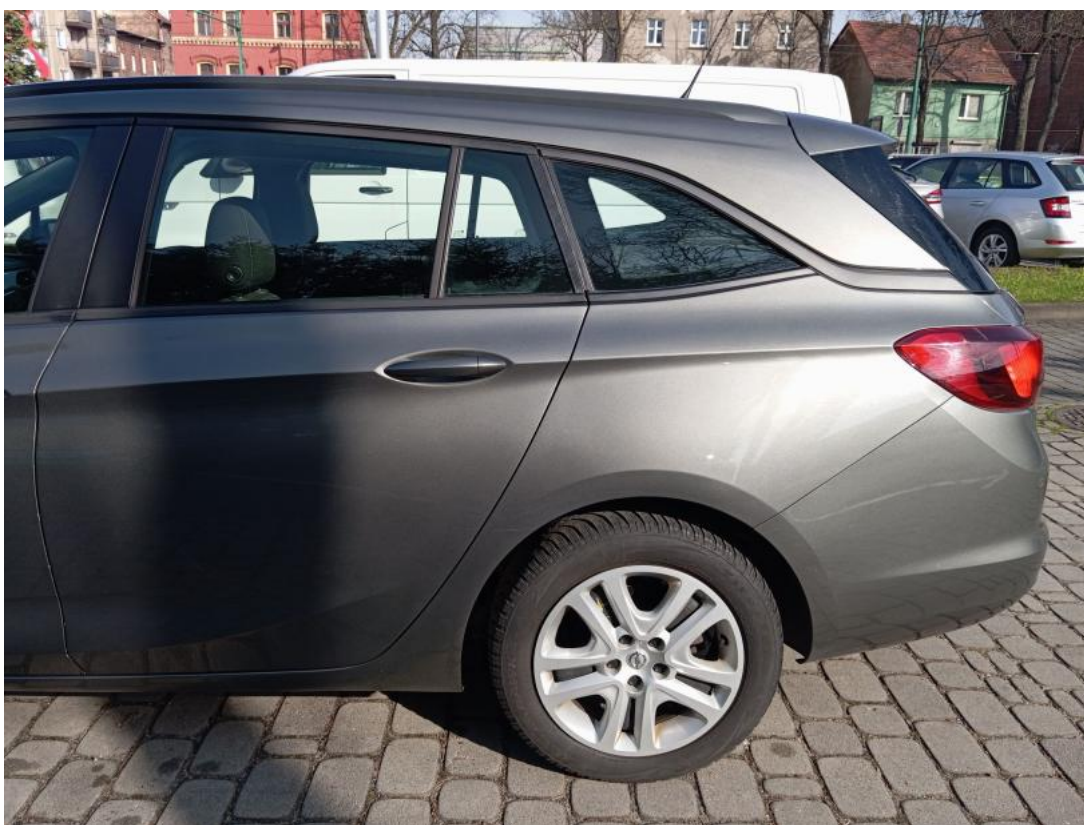
**Fot. 10**

Bok lewy z tyłu

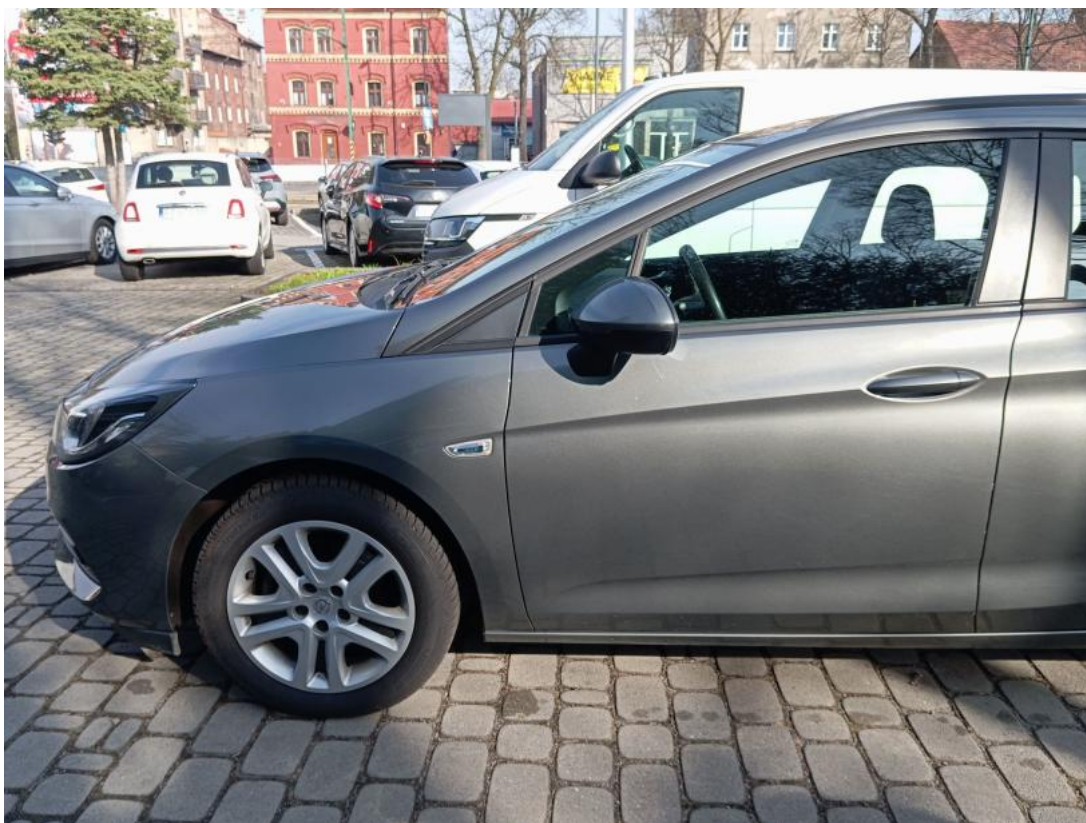
**Fot. 11**

Bok lewy z przodu

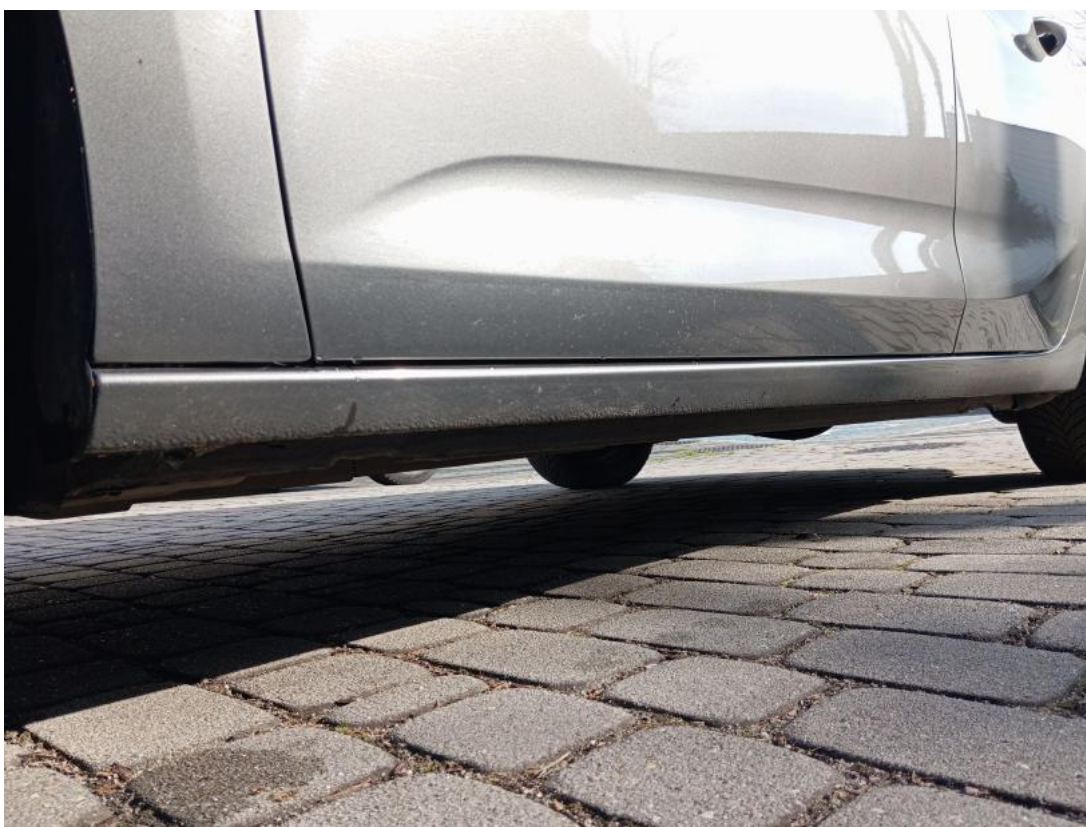
**Fot. 12**

Próg lewy (widok od przodu)

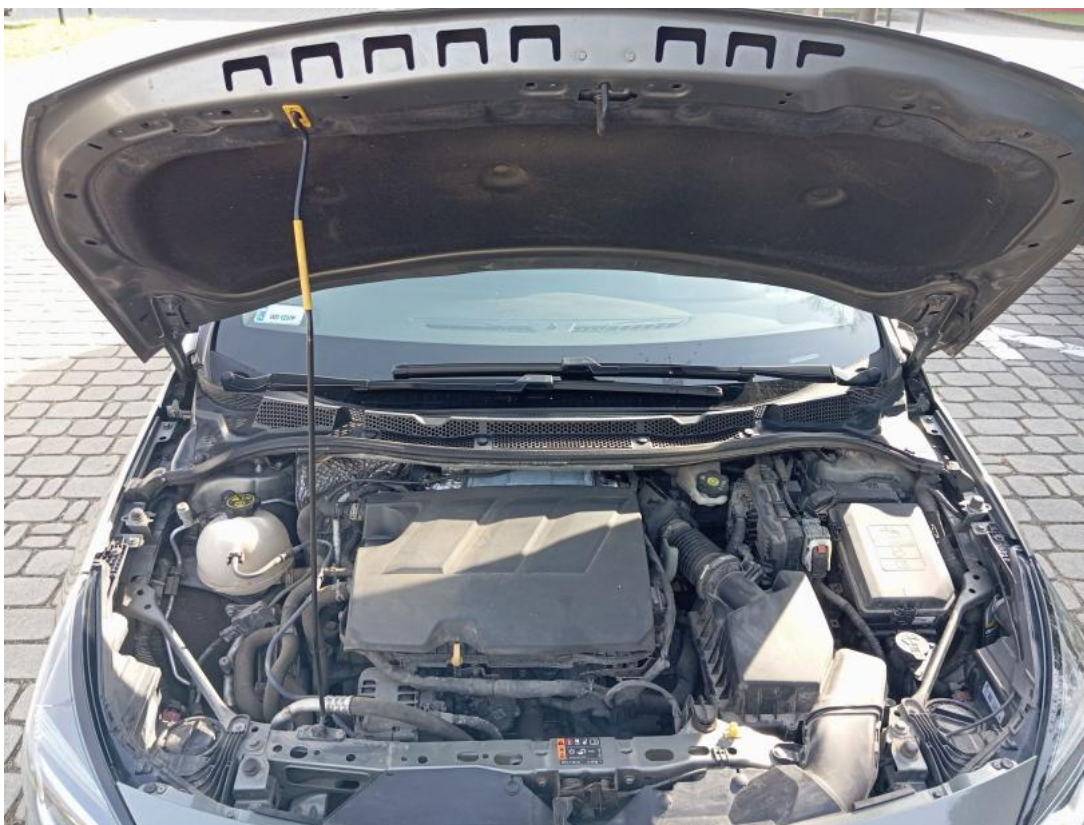
**Fot. 23**

Komora silnika

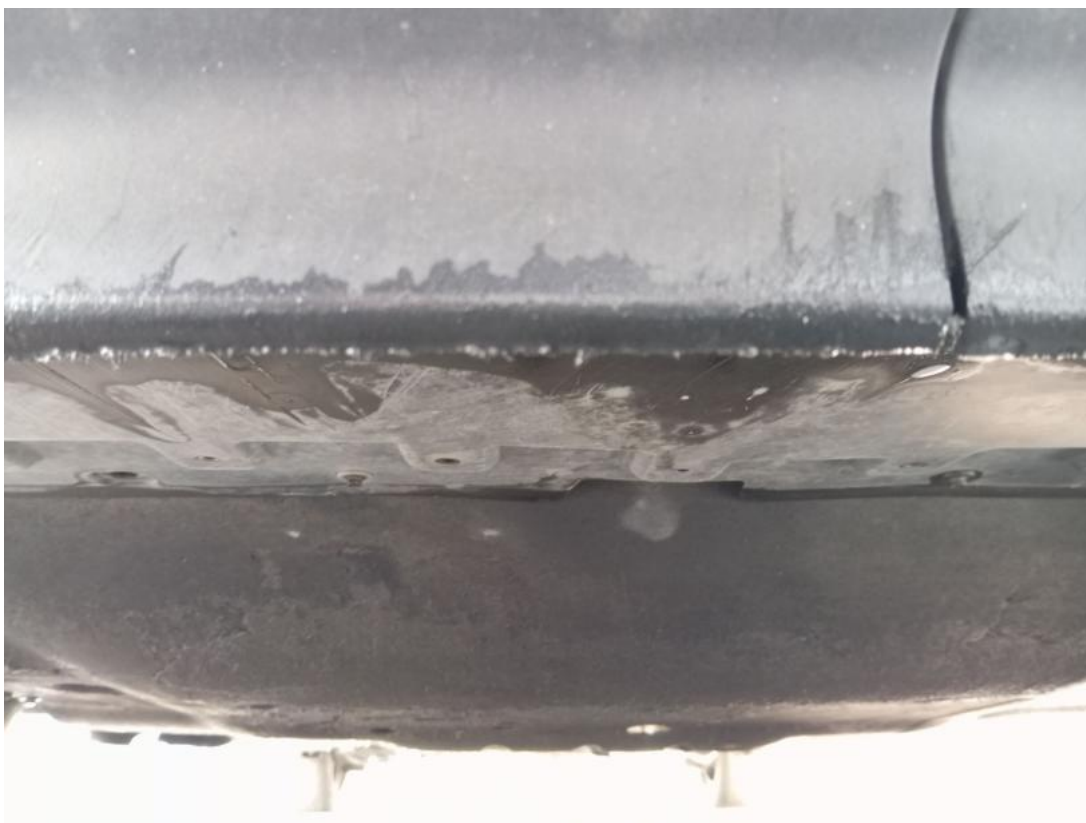
**Fot. 26**  
Spód pojazdu przód

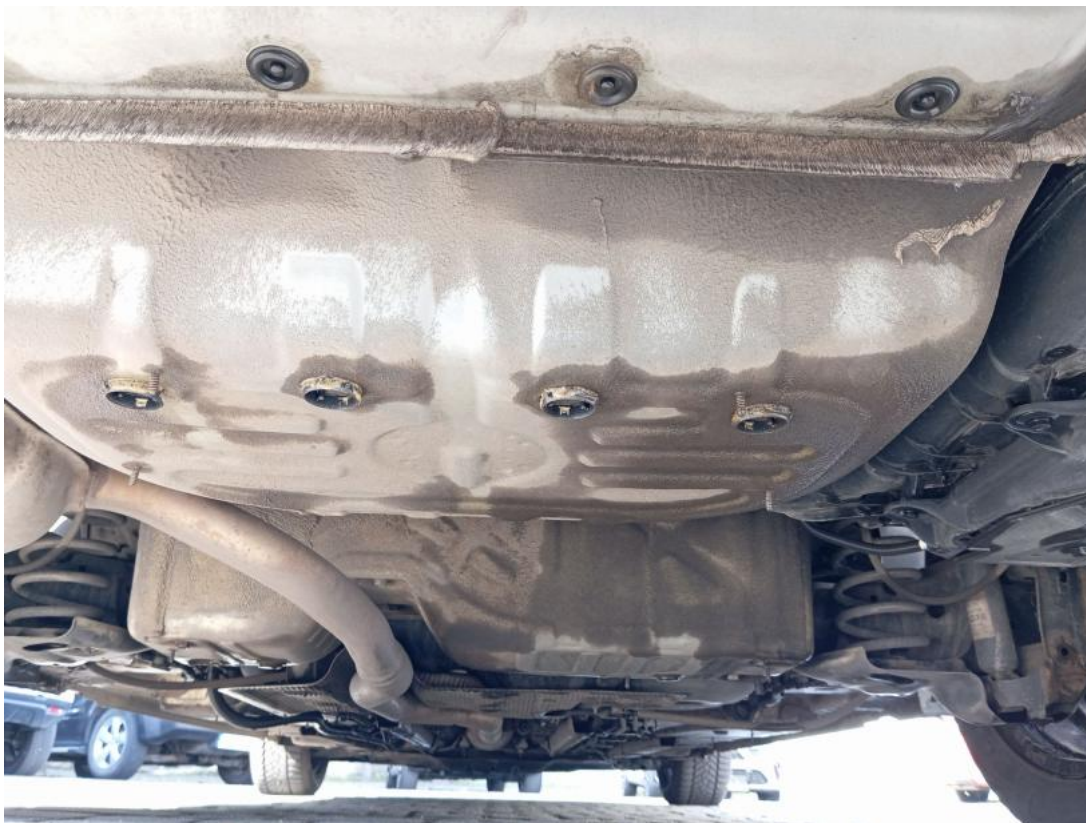
**Fot. 27**

Spód pojazdu tył

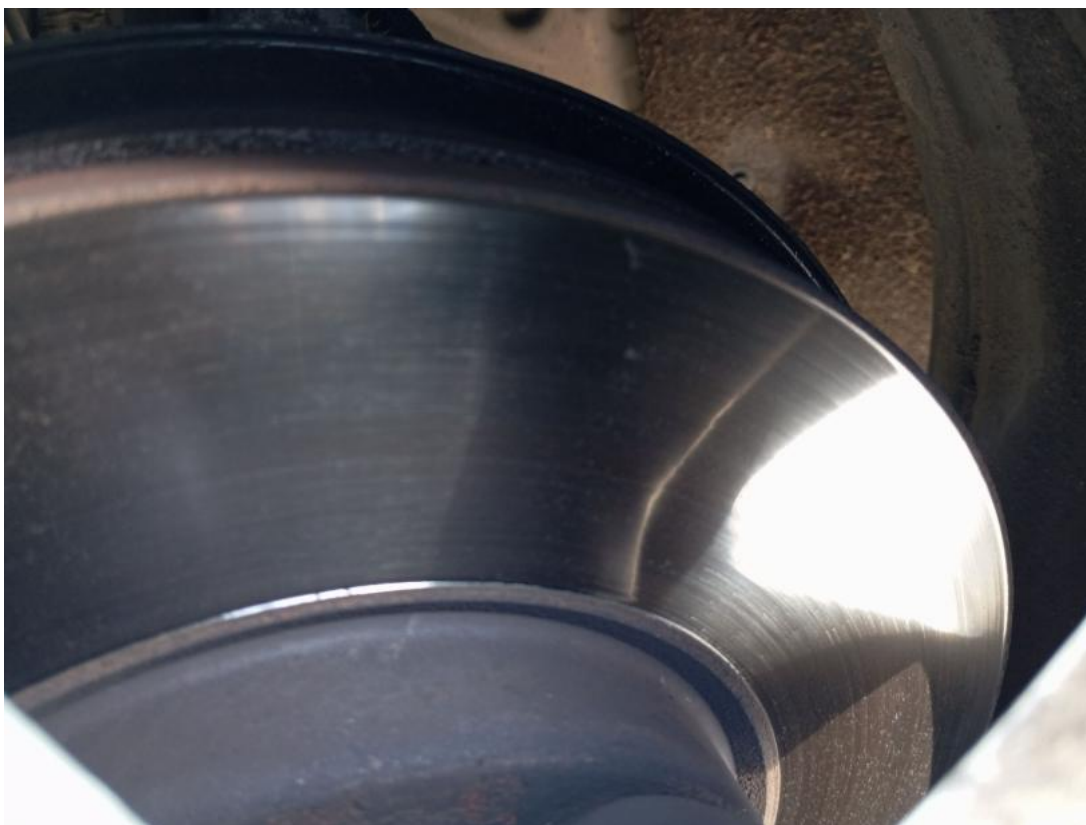
**Fot. 28**

Tarcza hamulcowa przednia lewa

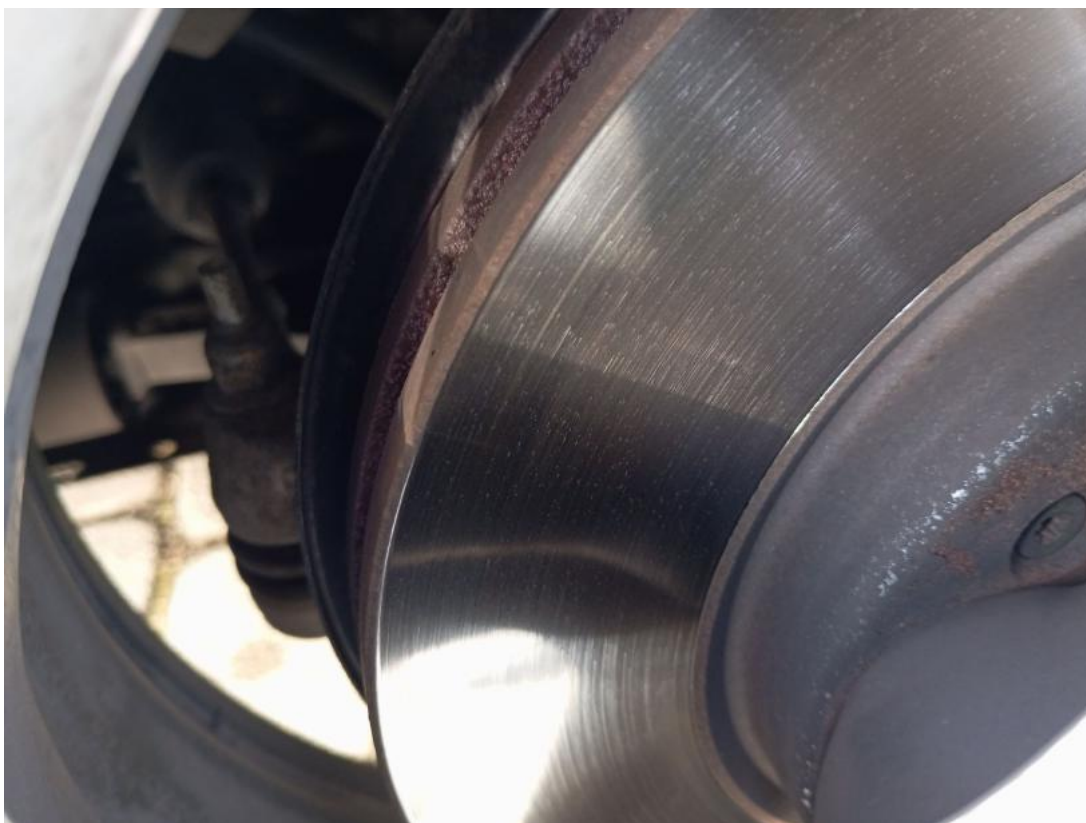
**Fot. 29**

Tarcza hamulcowa przednia prawa

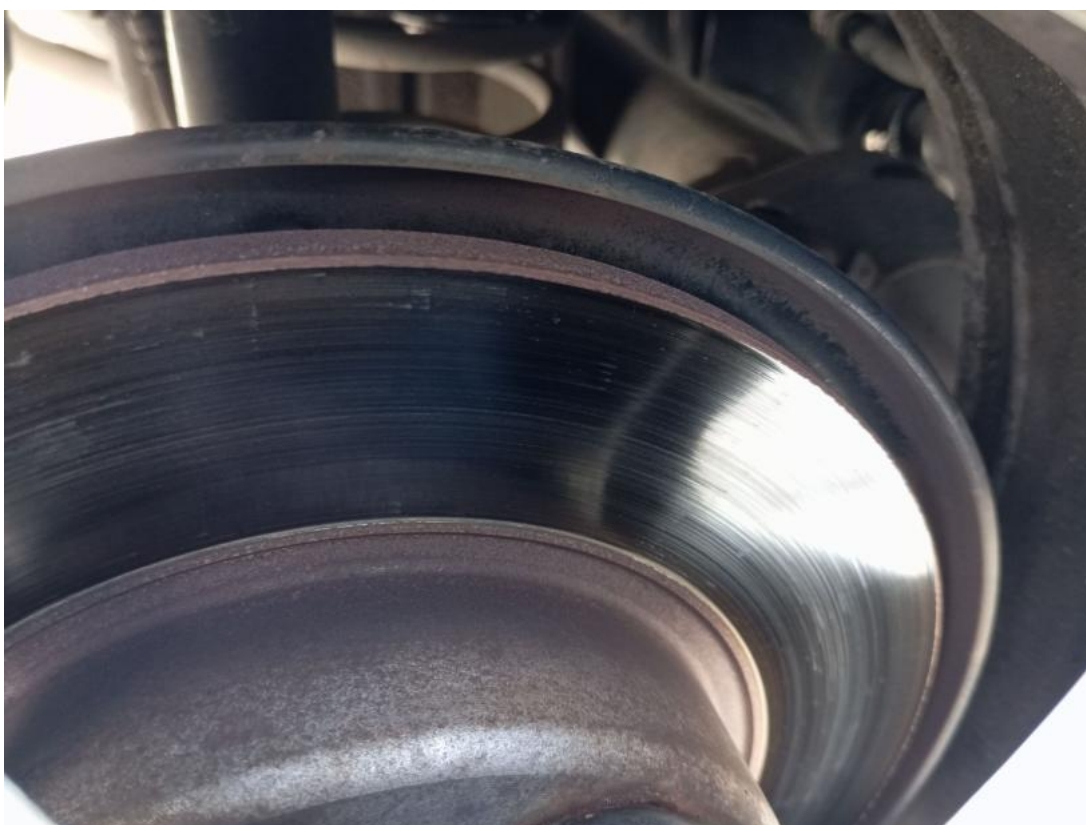
**Fot. 30**

Tarcza hamulcowa tylna prawa

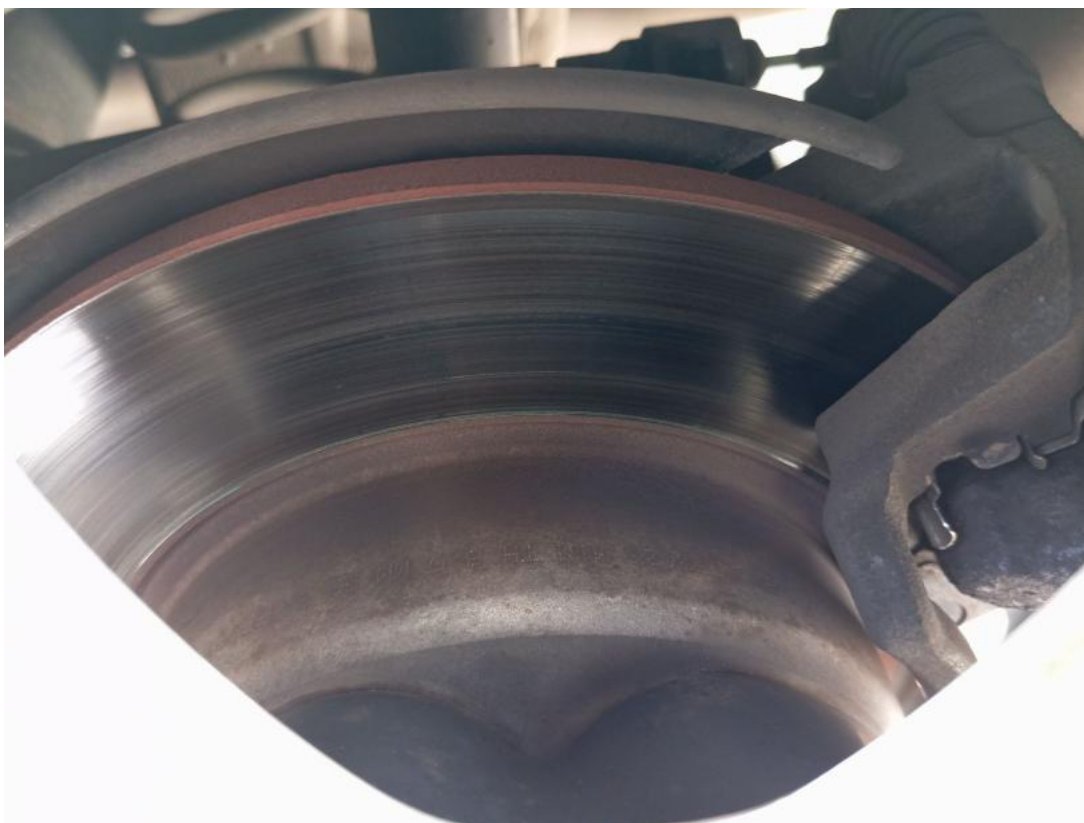
**Fot. 31**

Tarcza hamulcowa tylna lewa

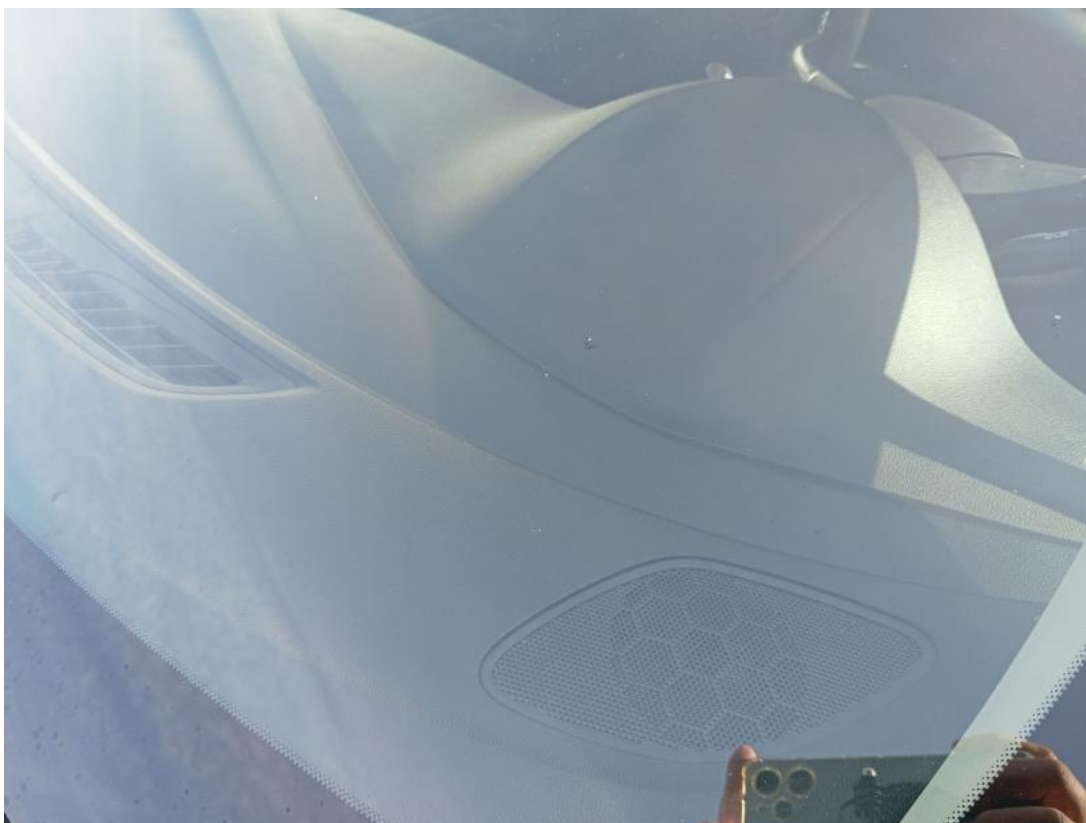
**Fot. 45**

Szyba czołowa - zdjęcie pogładowe 1

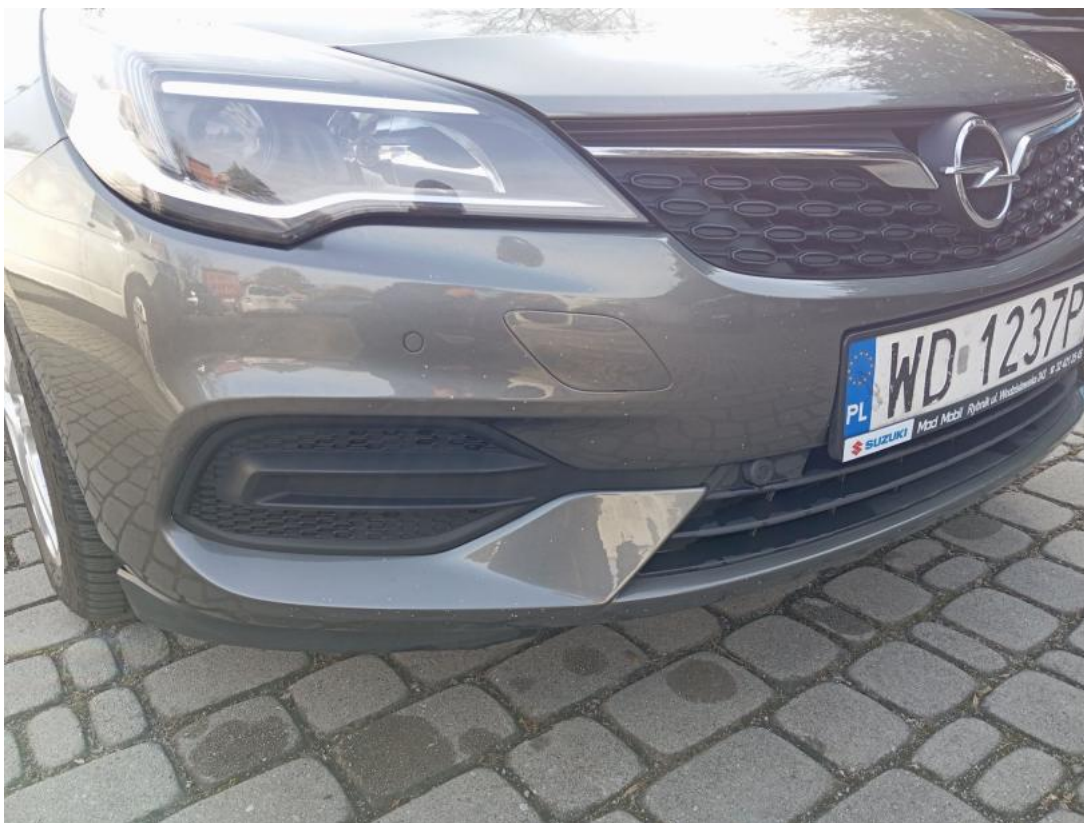
**Fot. 49**

Zderzak - zdjęcie pogładowe 1

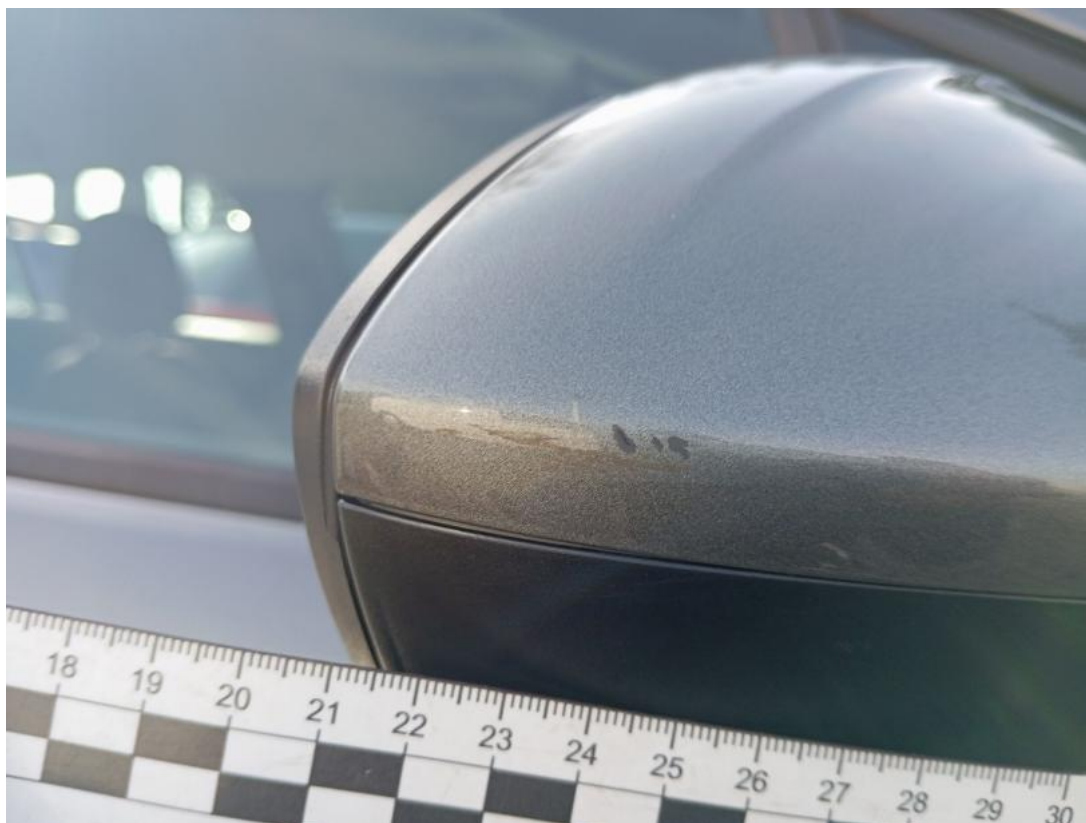
**Fot. 57**

Obudowa lusterka zew P - Rysa/odprysk 1

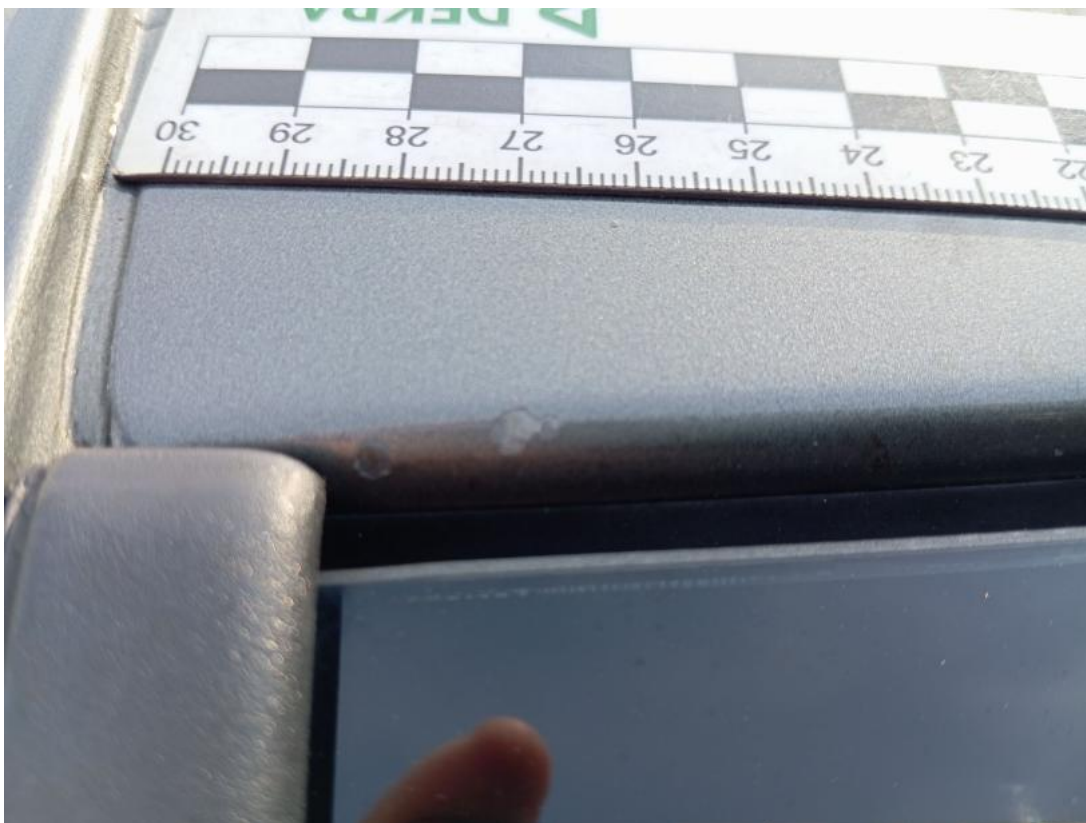
**Fot. 61**

| 9 | Dach | ślady korozji, odpryski lakieru | NA | 0.3 |

Dach - Rysa/odprysk 1

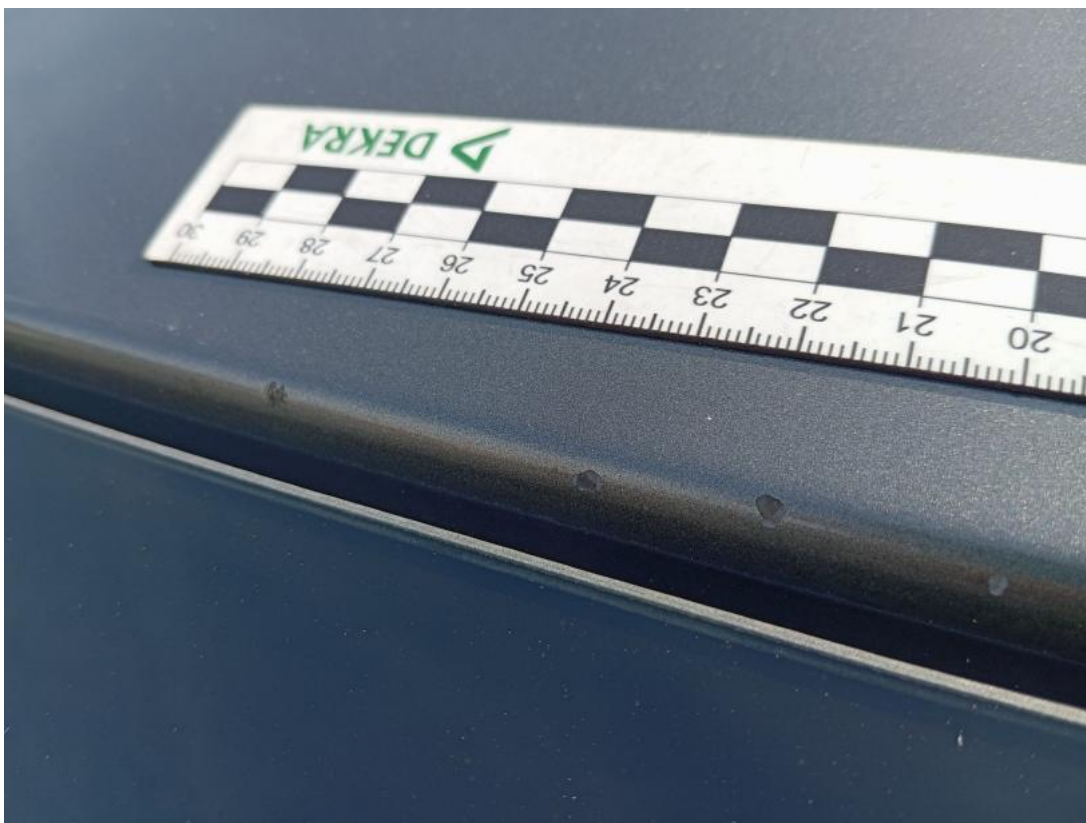
**Fot. 63**

Dach - Inne 2

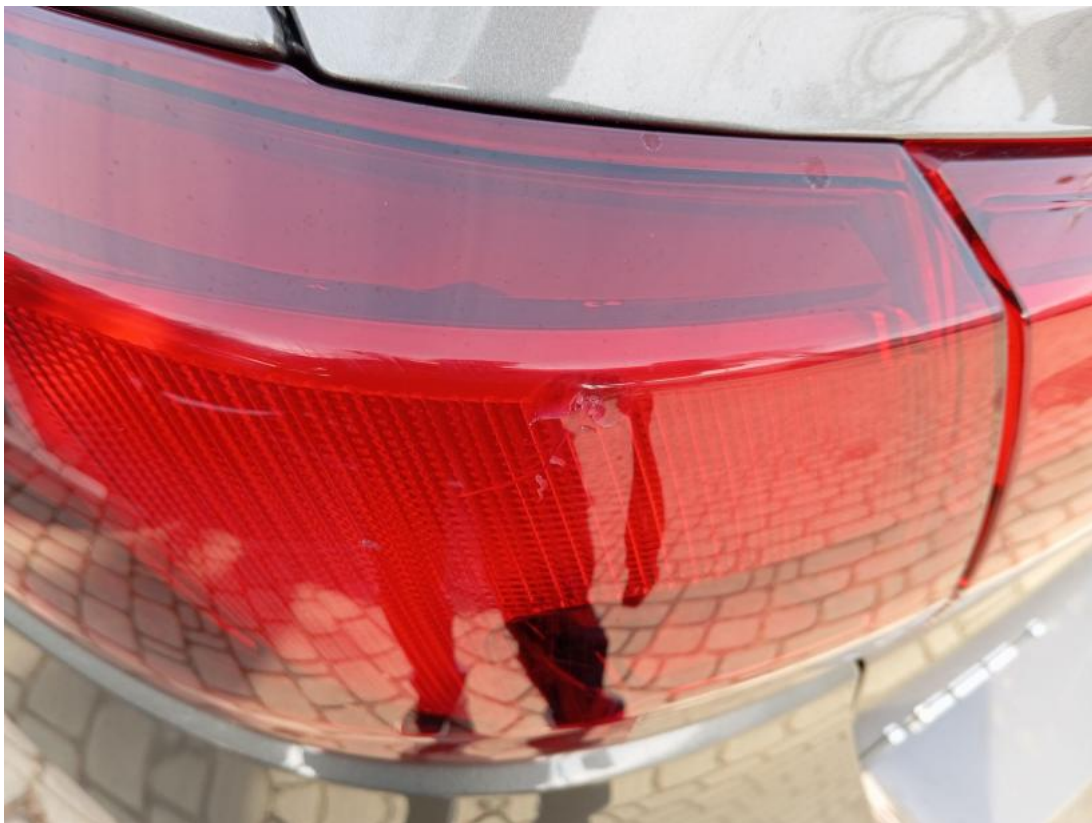
**Fot. 66**

Lampa tylna zew L - zdjęcie poglądowe 1
