## Raport z oględzin pojazdu

| Numer raportu | 285687/3/24-14707 | Data raportu | 21-03-2024 |

| Marka, model | OPEL Astra V Sports Tourer 1... |
| Numer rejestracyjny | WD1237P |

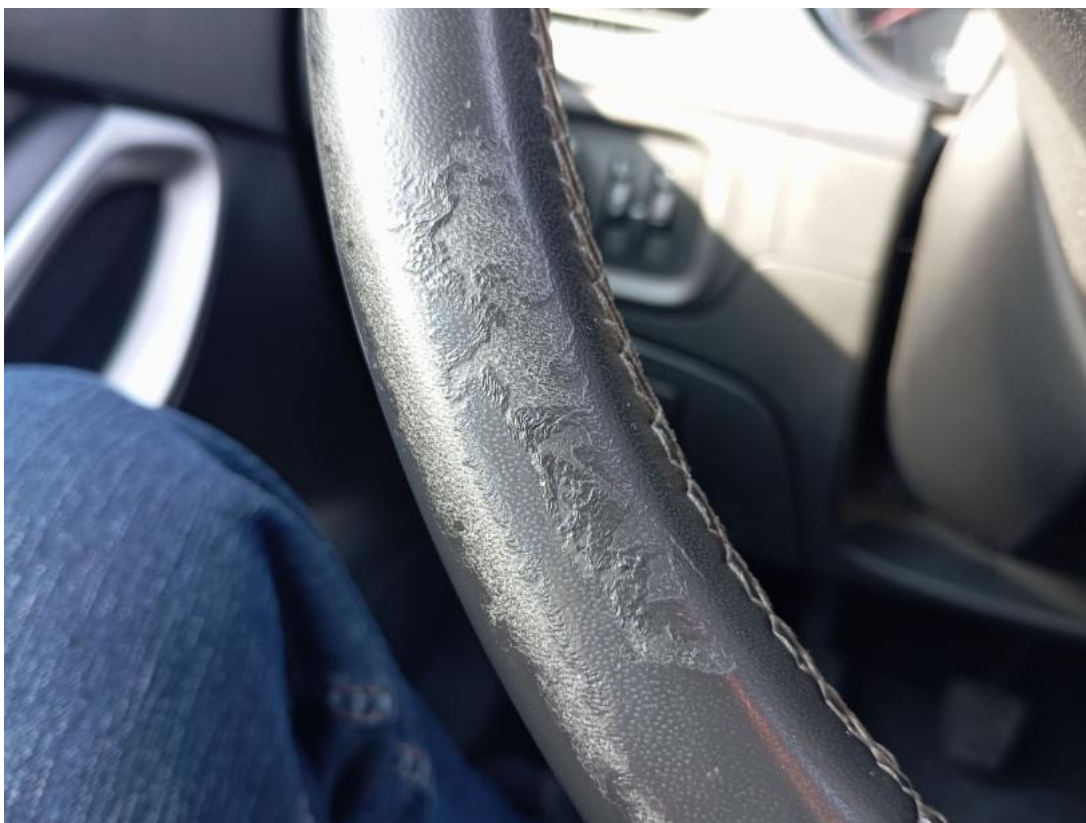
**Fot. 75**

Koło kierownicy - Rysa/odprysk 2

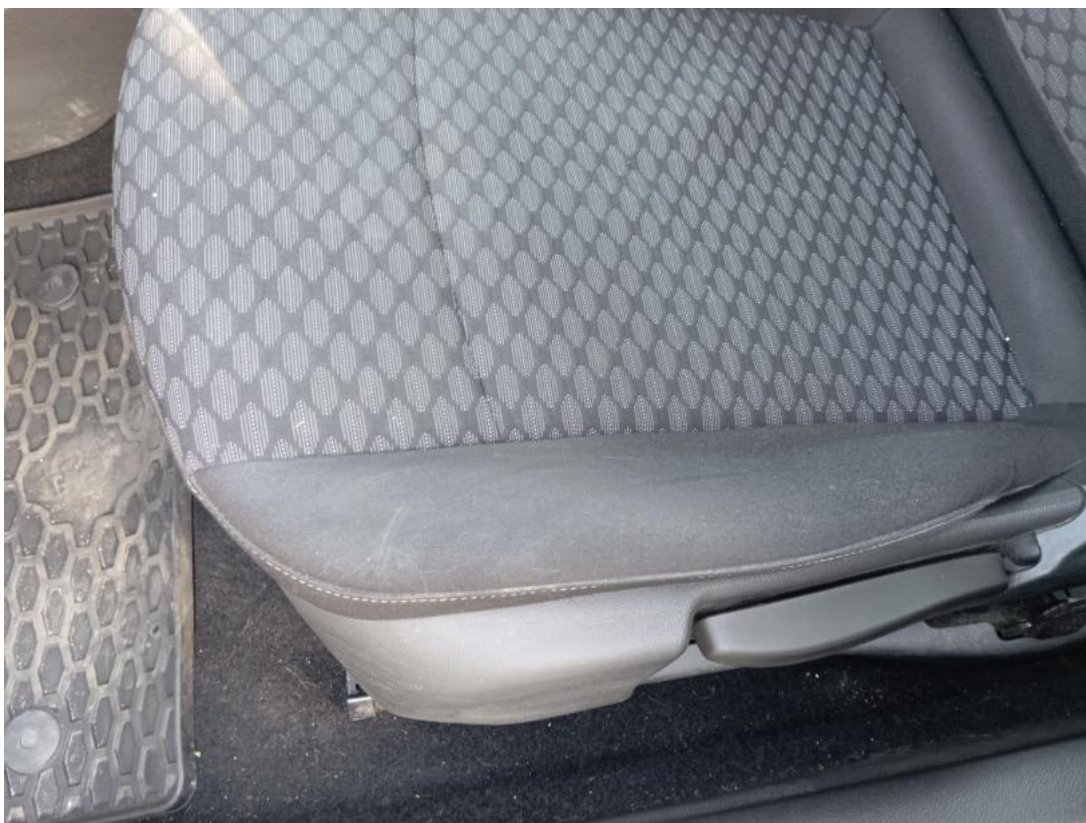
**Fot. 77**

Fotel prz. lew. - Inne 2

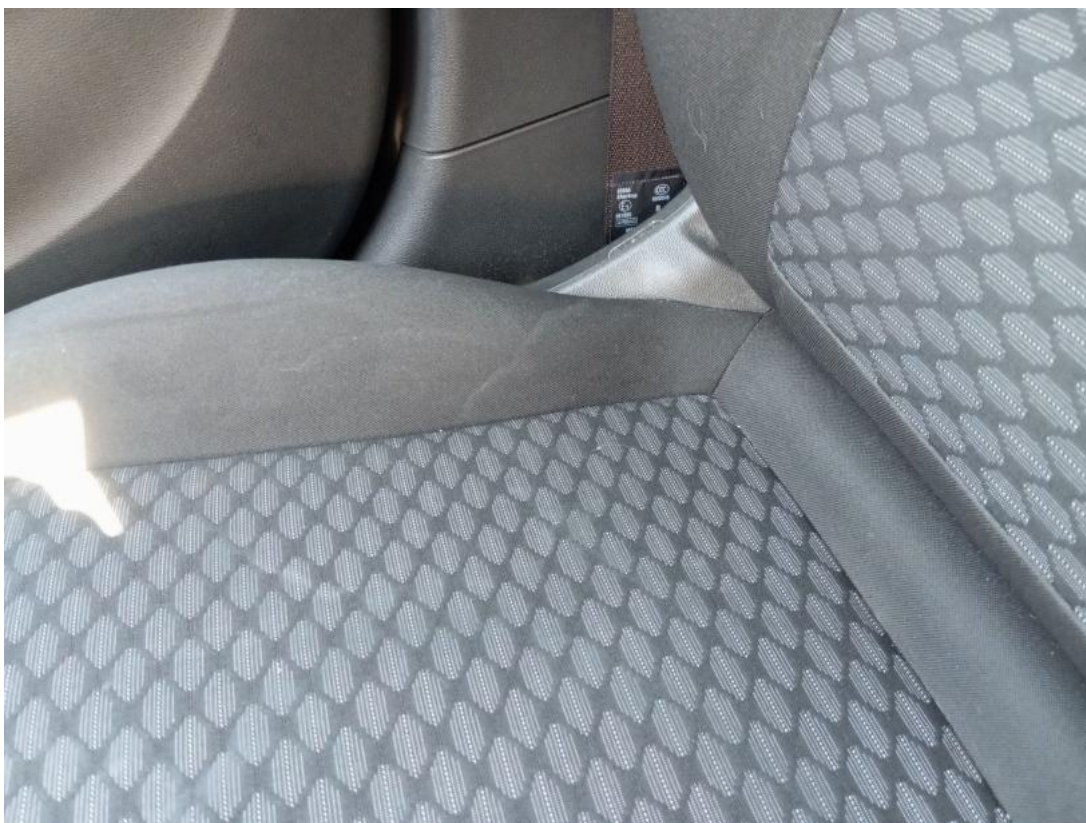
**Fot. 79**

Fotel prz. praw. - Inne 2

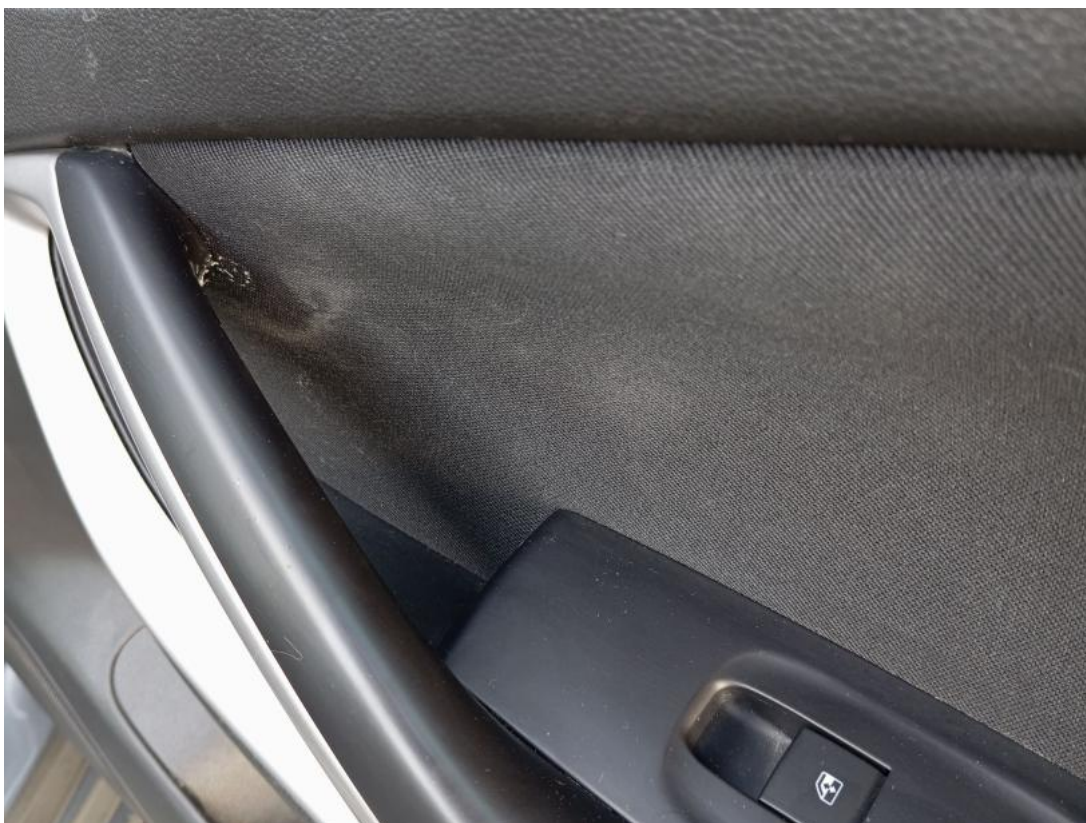
**Fot. 81**

Tapicerka drzwi przednich P - Inne 1

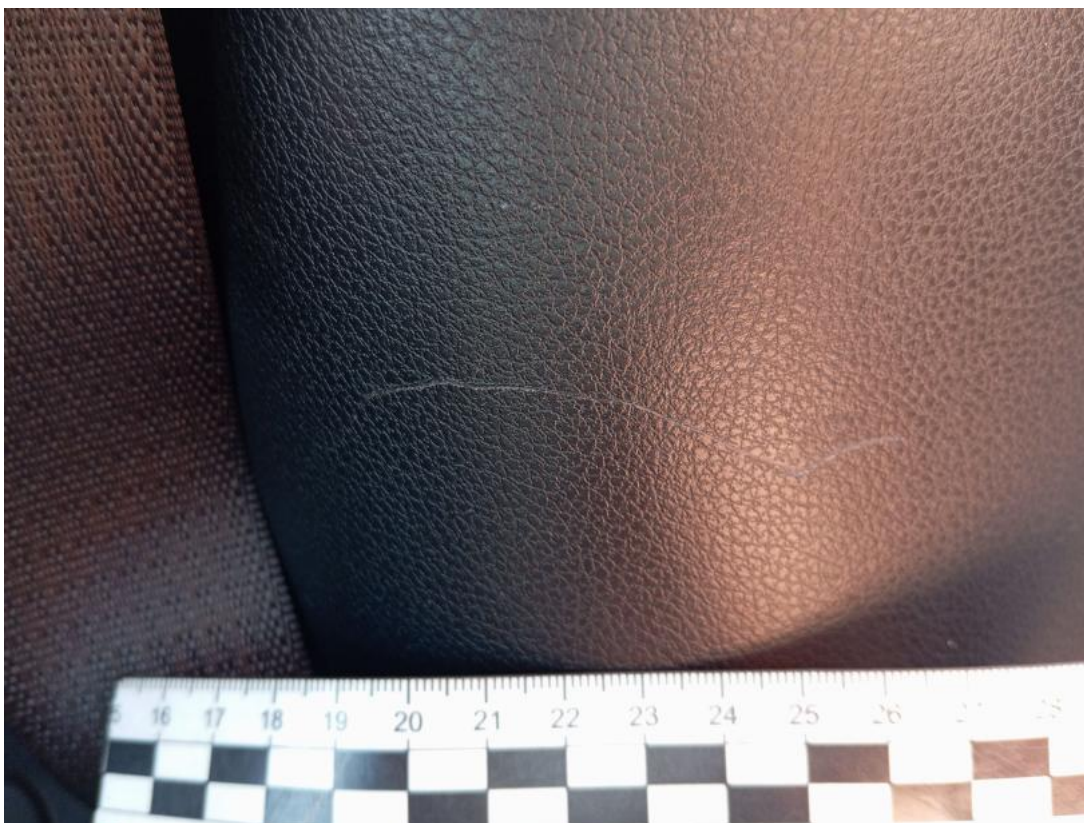
**Fot. 83**

Wykładzina(y) słupka tylnego L - Rysa/odprysk 1
