## Raport z oględzin pojazdu

| Numer raportu | 210489/4/24-11401 | Data raportu | 05-04-2024 |

| Numer identyfikacyjny (VIN) | <b>JMZGJ691871330198</b> |
| Marka, model | MAZDA 6 Kombi 15-18 |

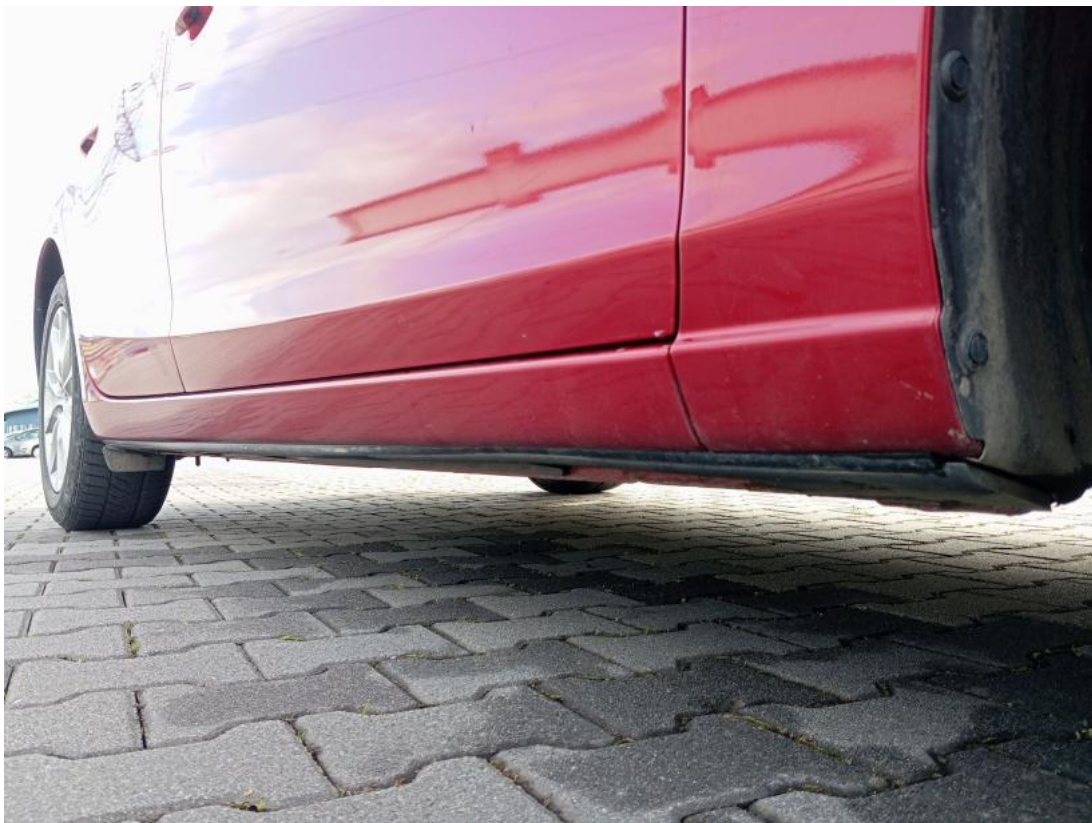
**Fot. 4**

Próg prawy (widok od przodu)

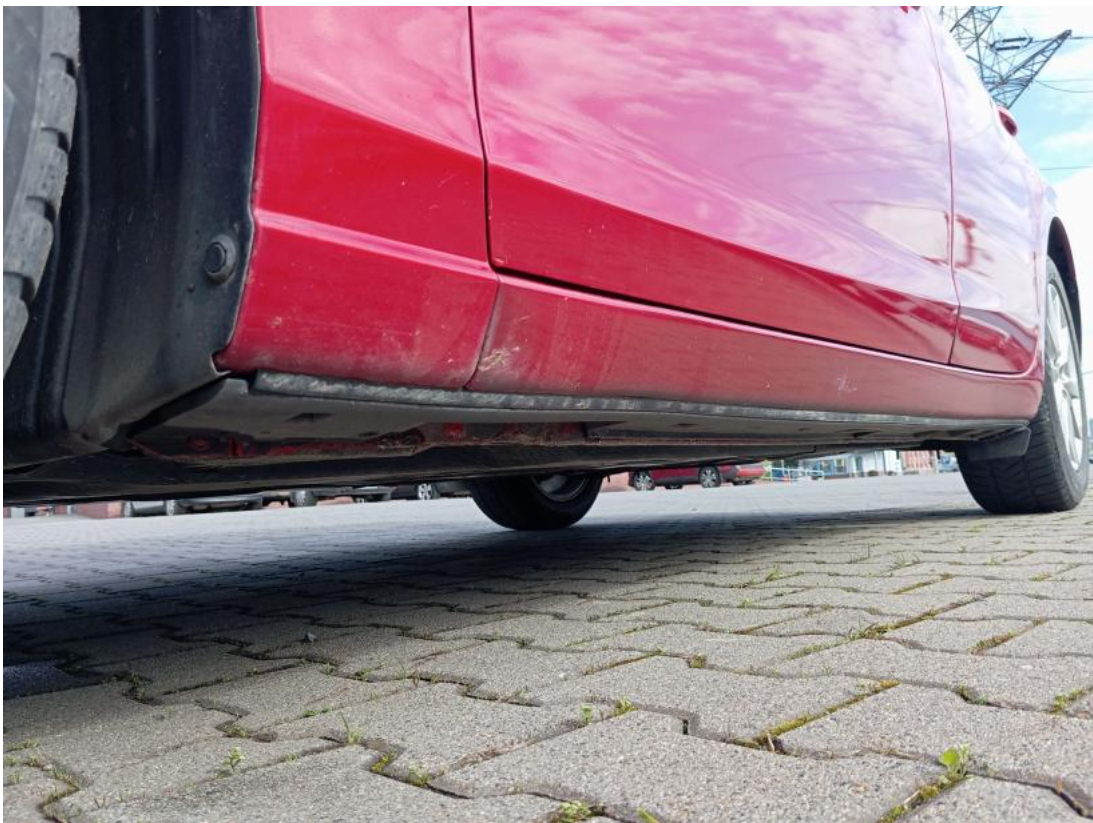
**Fot. 12**

| Poz. | Nazwa części | Przedział grubości powłoki lakierowej [µm] |
|---|---|---|
| 2 | Próg lewy | 150 - 2000 |

Próg lewy (widok od przodu)

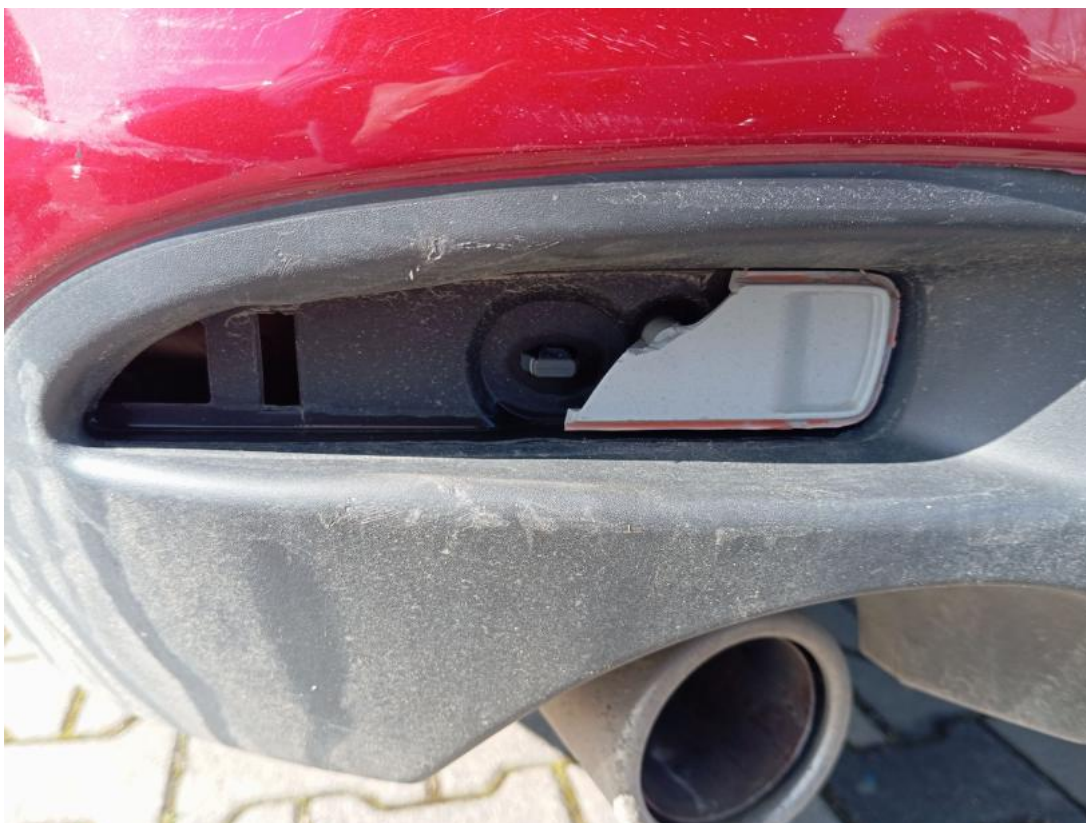
**Fot. 37**

| 3 | Światło odblaskowe L | pęknięcie, ubytki materiału | WY | |

lampa odblaskowa tylna lewa

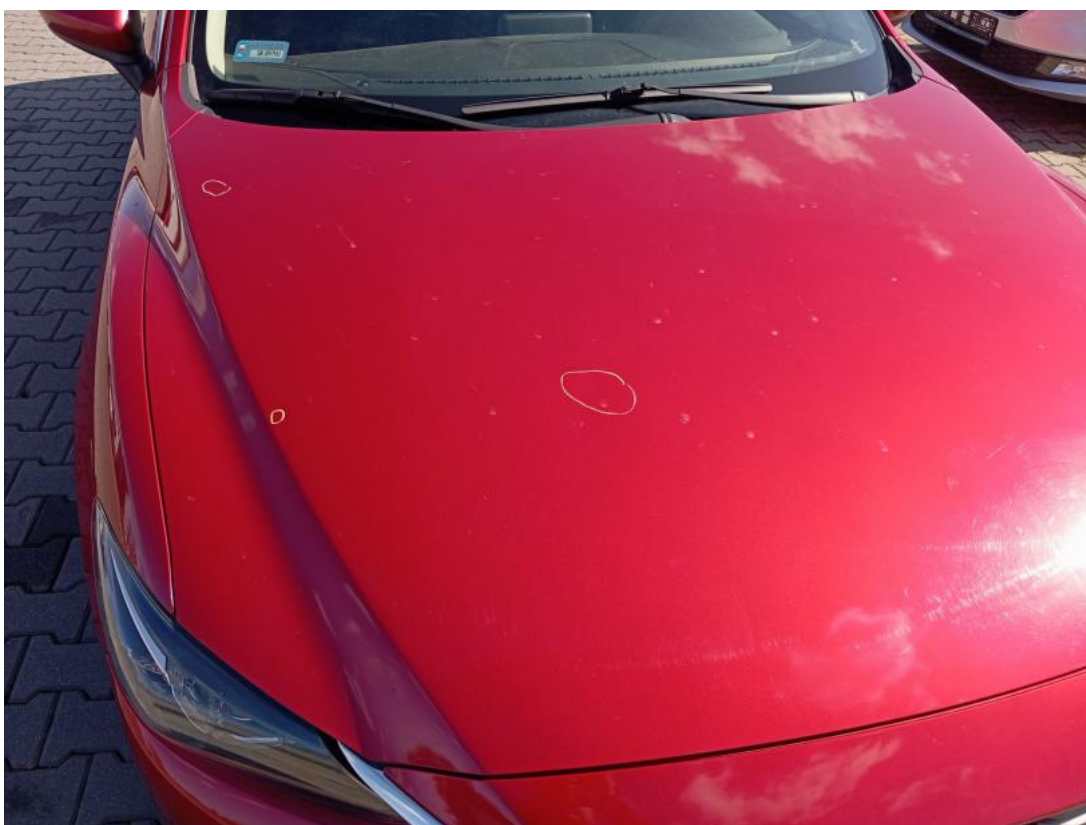
**Fot. 38**

Pokrywa komory silnika - zdjęcie poglądowe 1

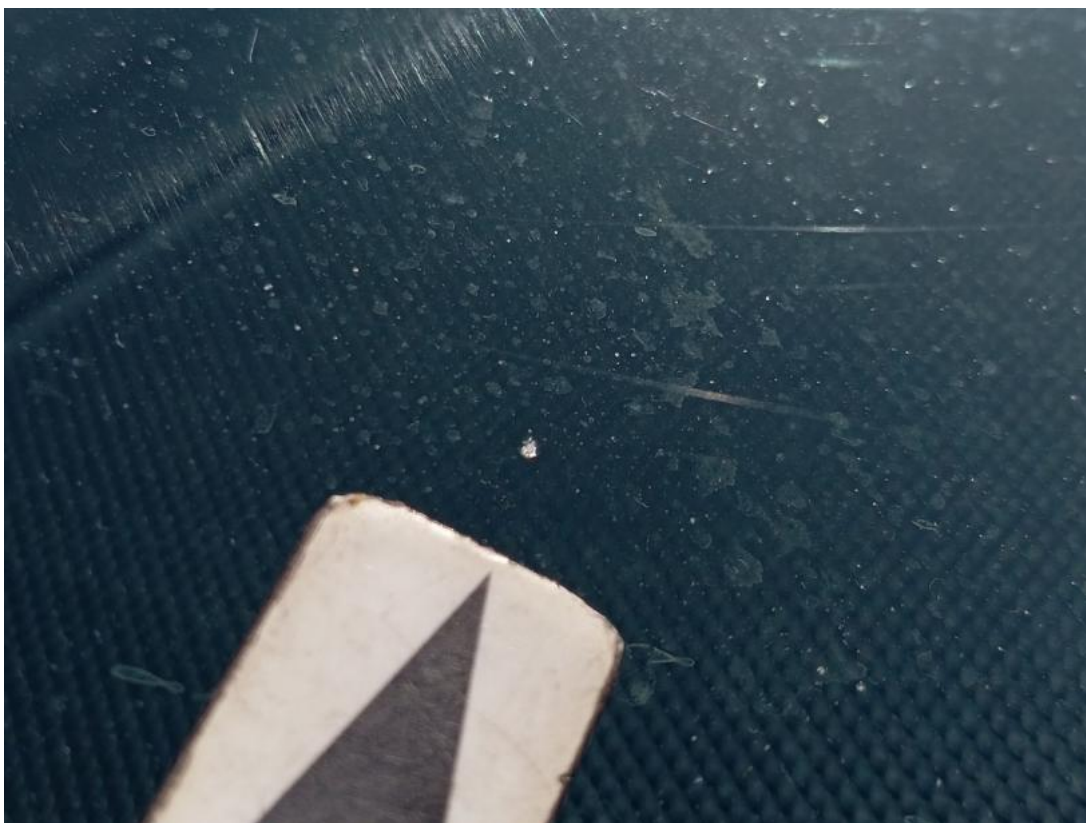
**Fot. 41**

| 15 | Szyba przednia barwiona | zarysowanie | | |

Szyba czołowa - Rysa/odprysk 1

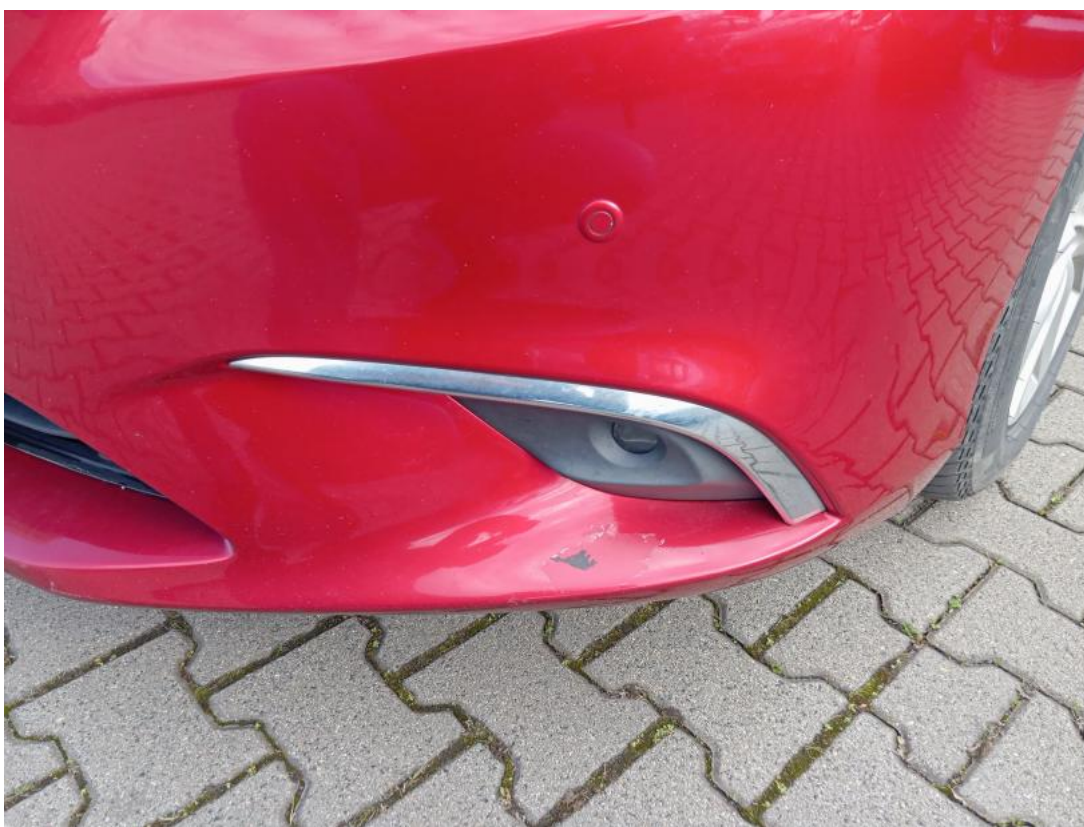
**Fot. 44**

Zderzak - zdjęcie poglądowe 1

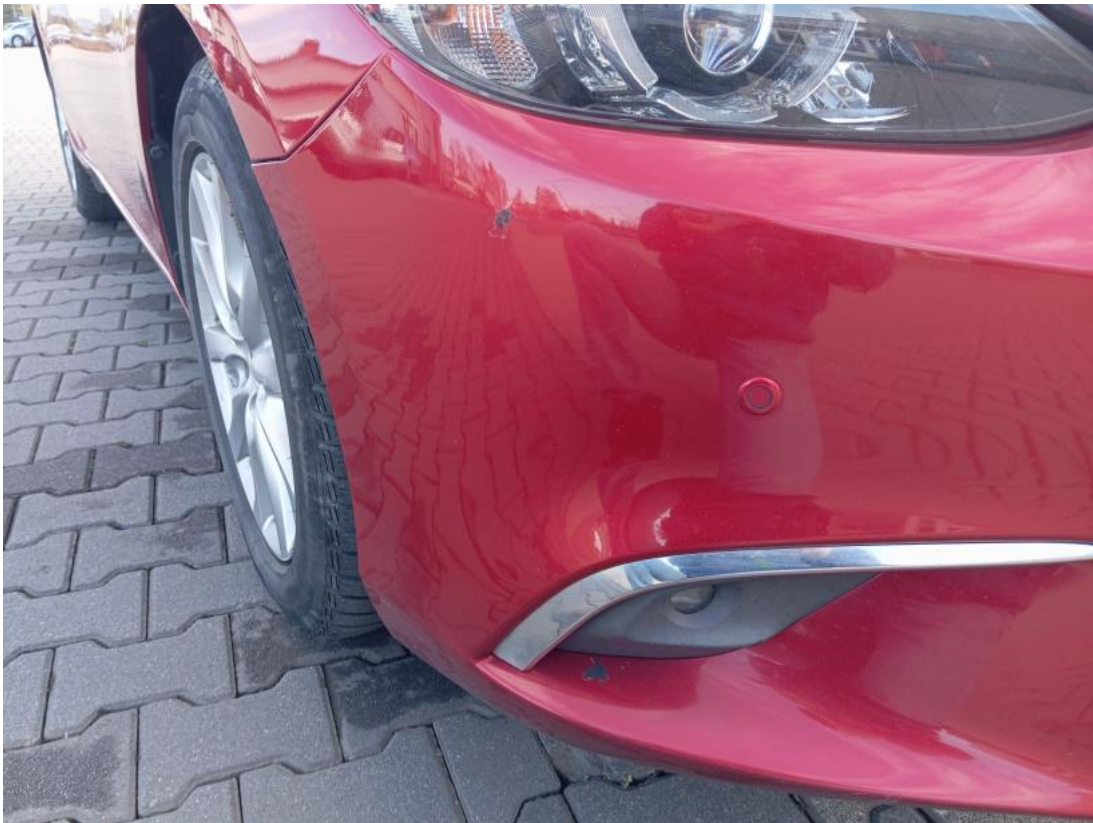
**Fot. 45**

Zderzak - zdjęcie pogładowe 2

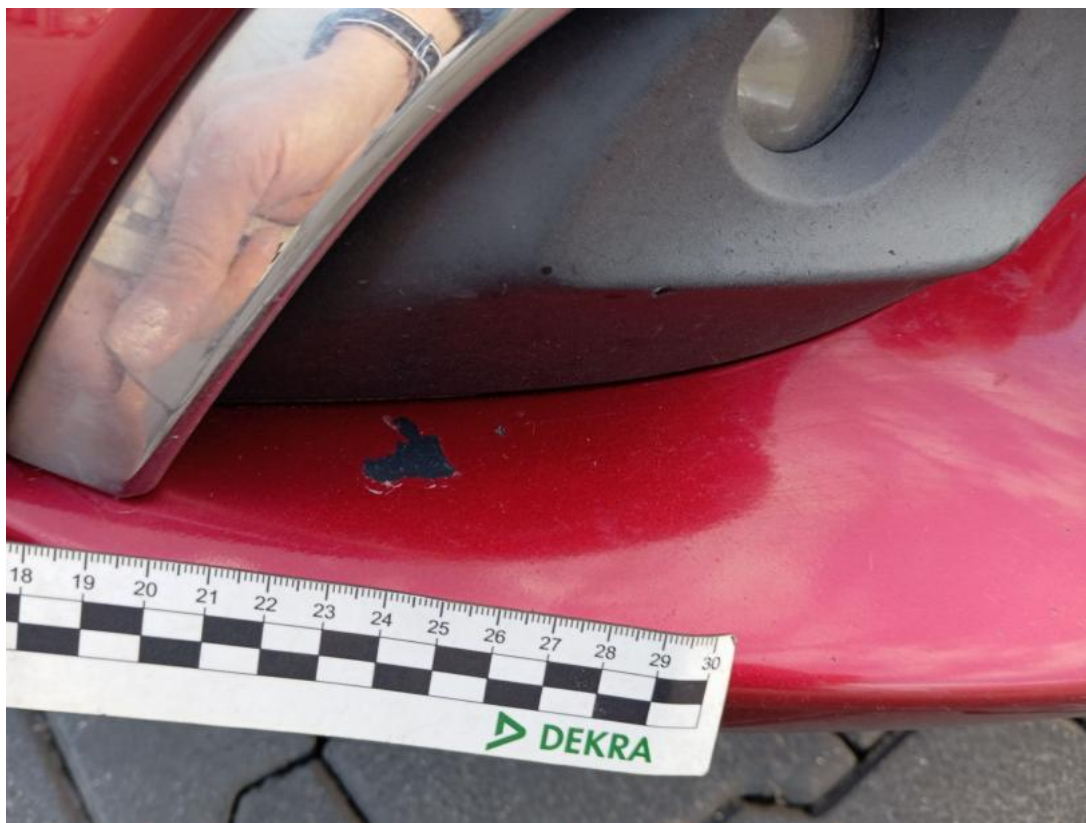
**Fot. 47**

Zderzak - Rysa/odprysk 2

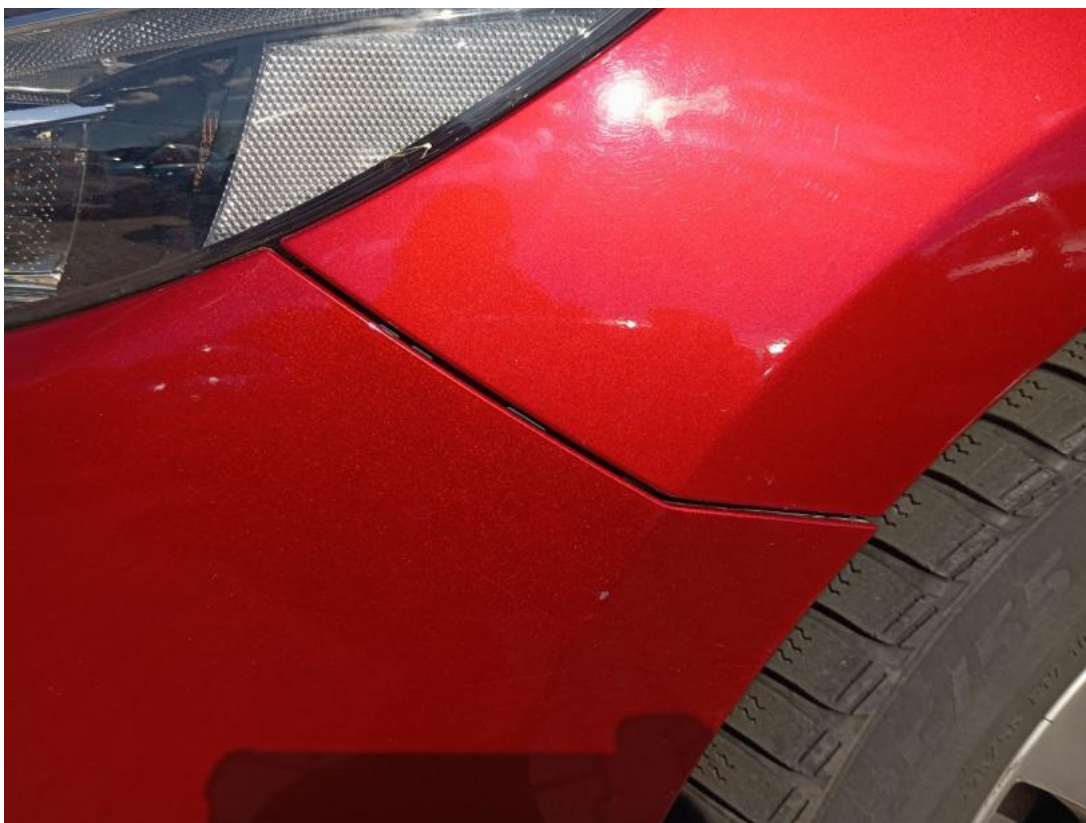
**Fot. 49**

Zderzak - Inne 1

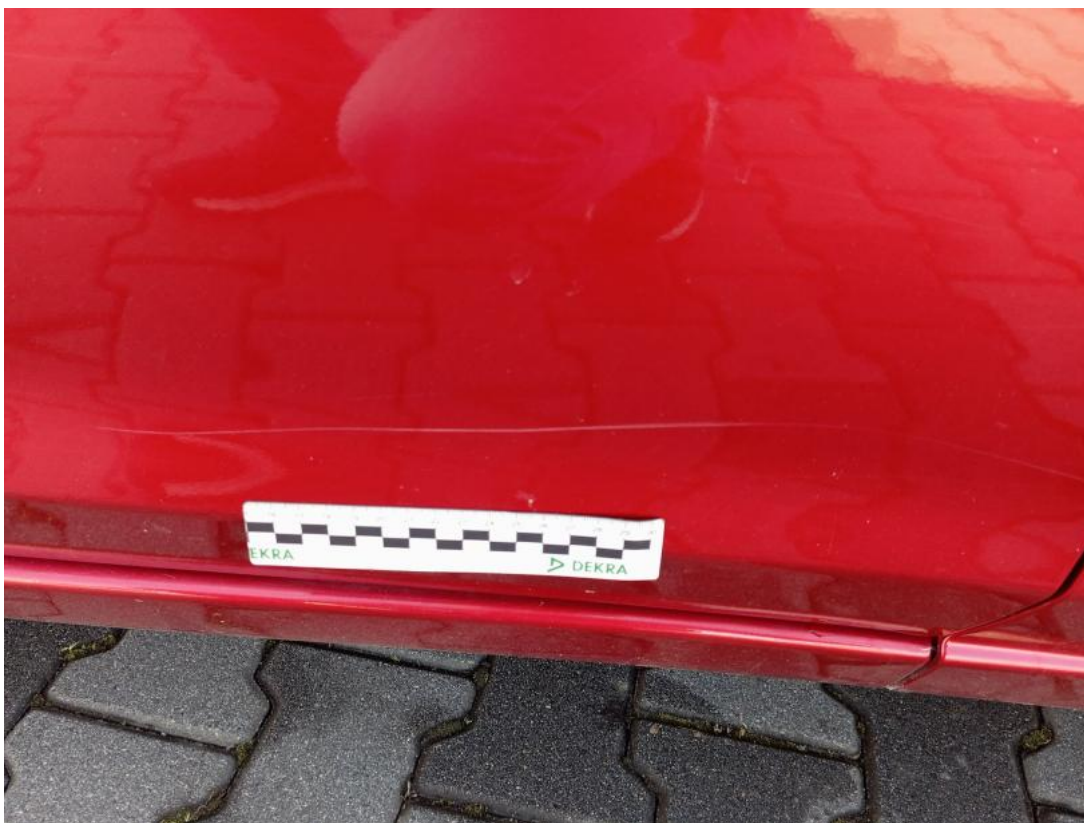
**Fot. 55**

Drzwi przednie P - Rysa/odprysk 1

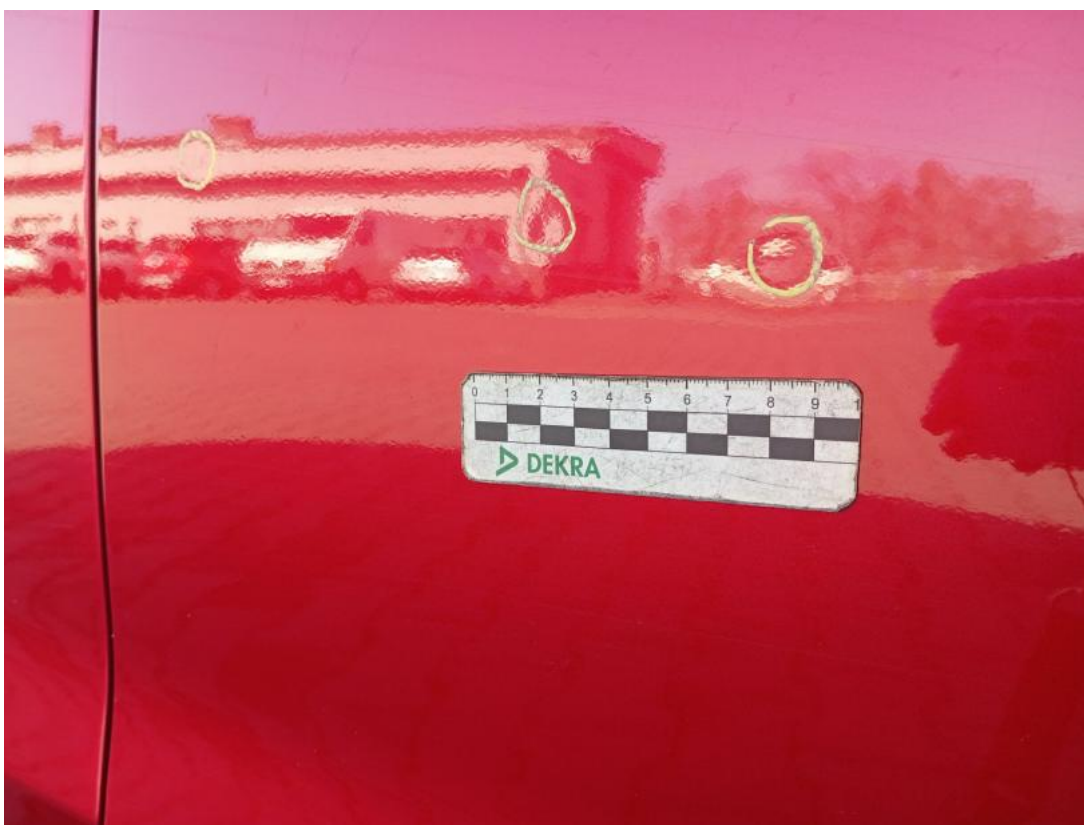
**Fot. 56**

Drzwi przednie P - Wgniecenie/odkształcenie 1

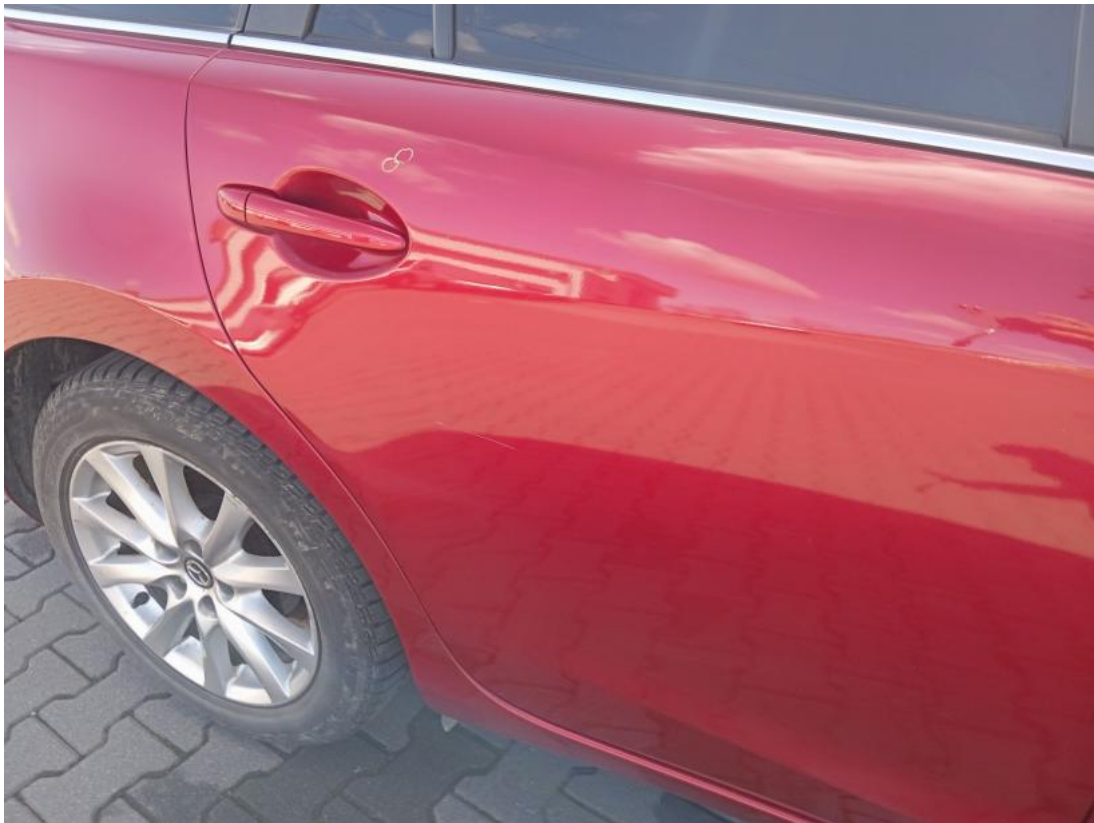
**Fot. 57**

Drzwi tylne P - zdjęcie pogładowe 1

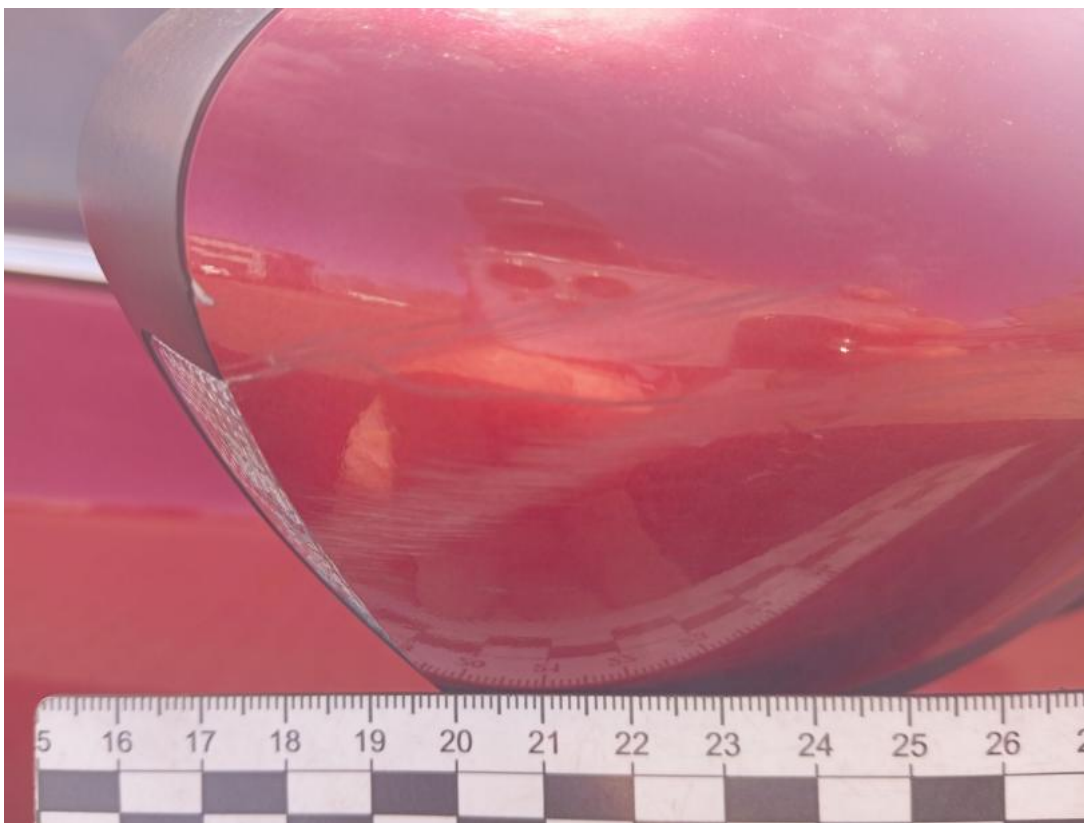
**Fot. 61**

Obudowa lusterka zew P - Rysa/odprysk 1

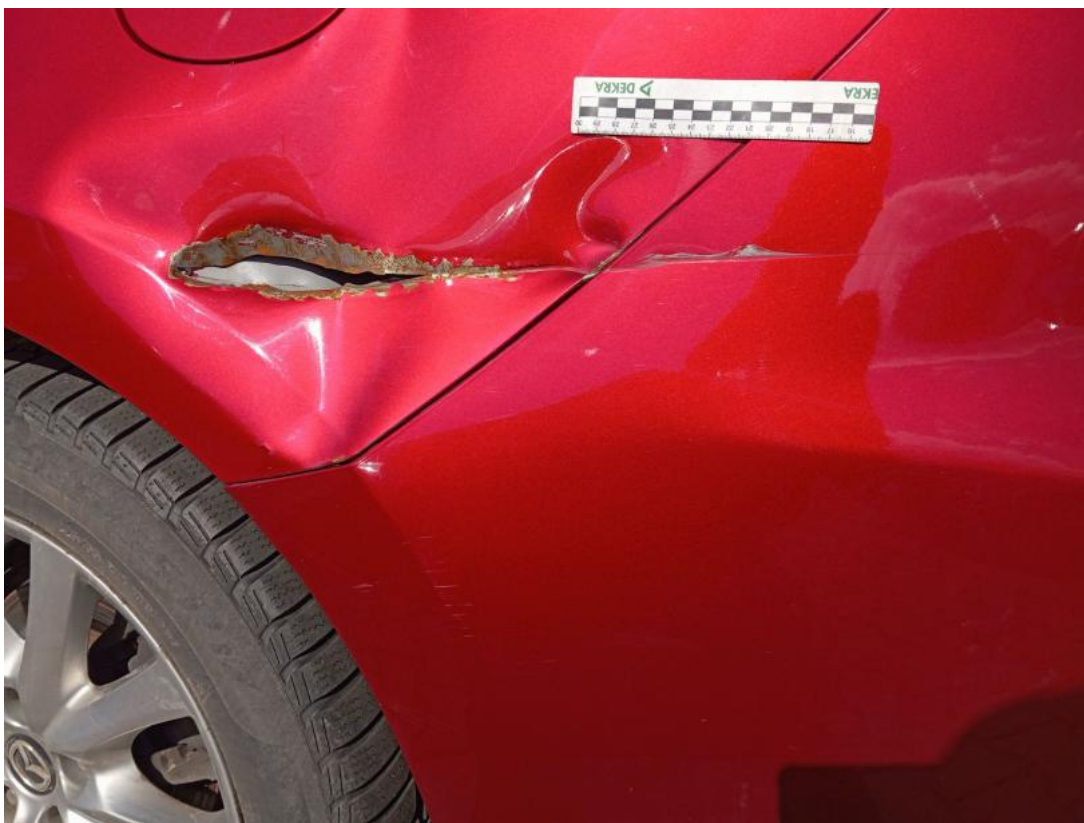
**Fot. 63**

Zderzak tylny - Rysa/odprysk 1

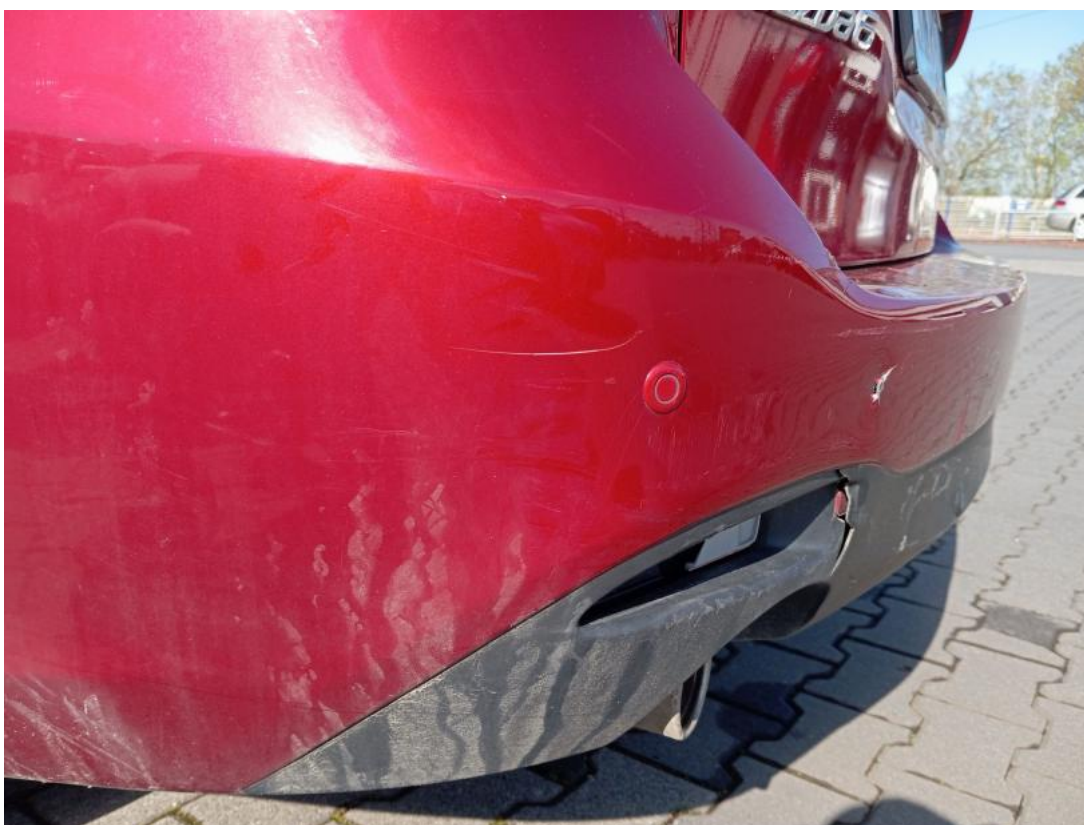
**Fot. 64**

Zderzak tylny - Rysa/odprysk 2

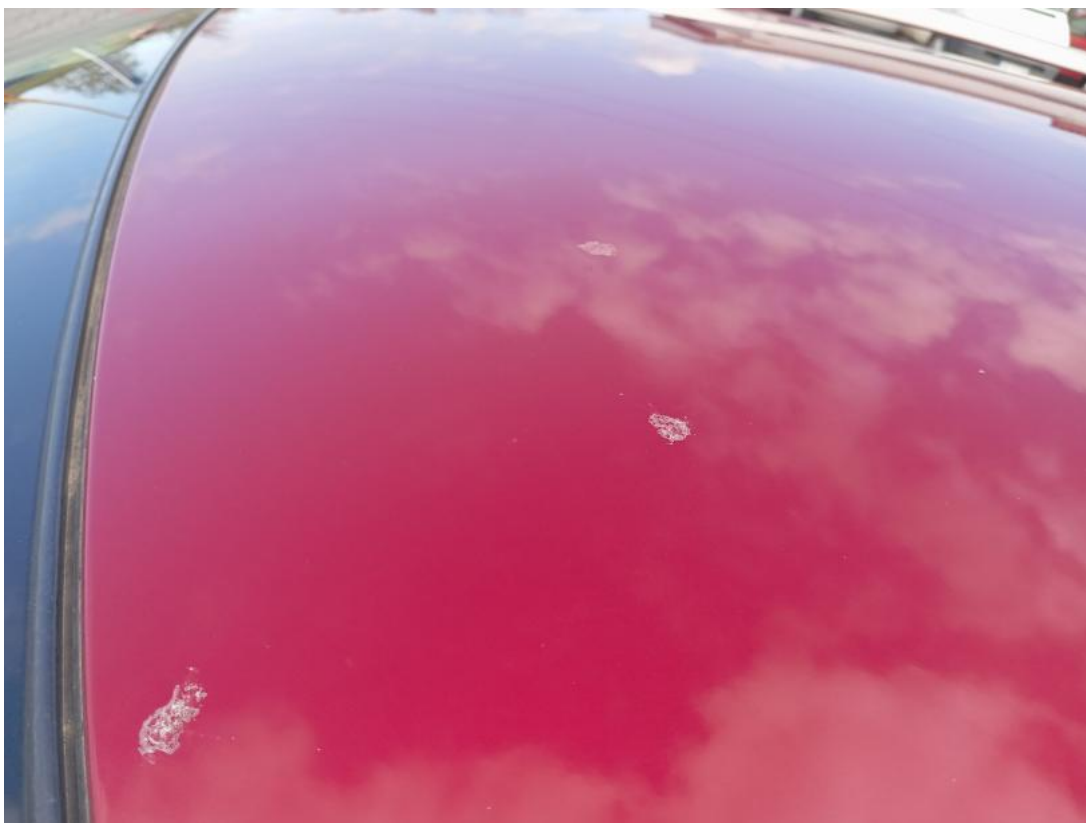
**Fot. 71**

Dach - Inne 2

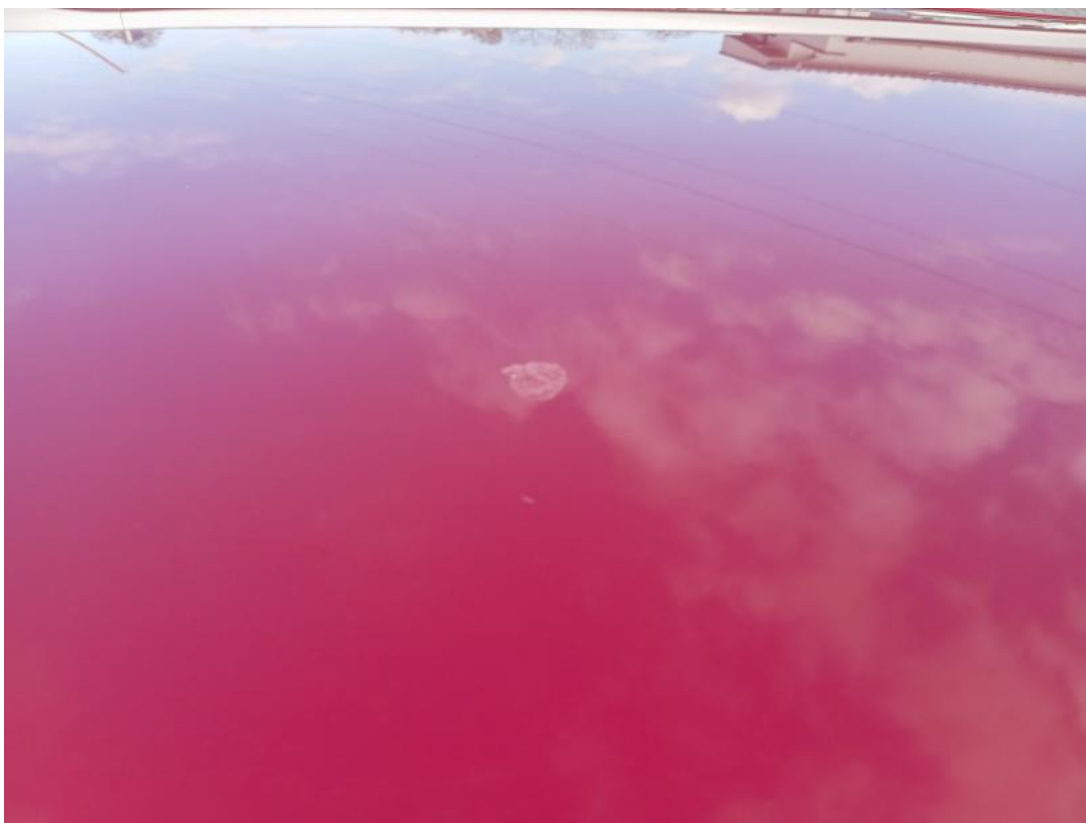
**Fot. 72**

Dach() - Inne 3

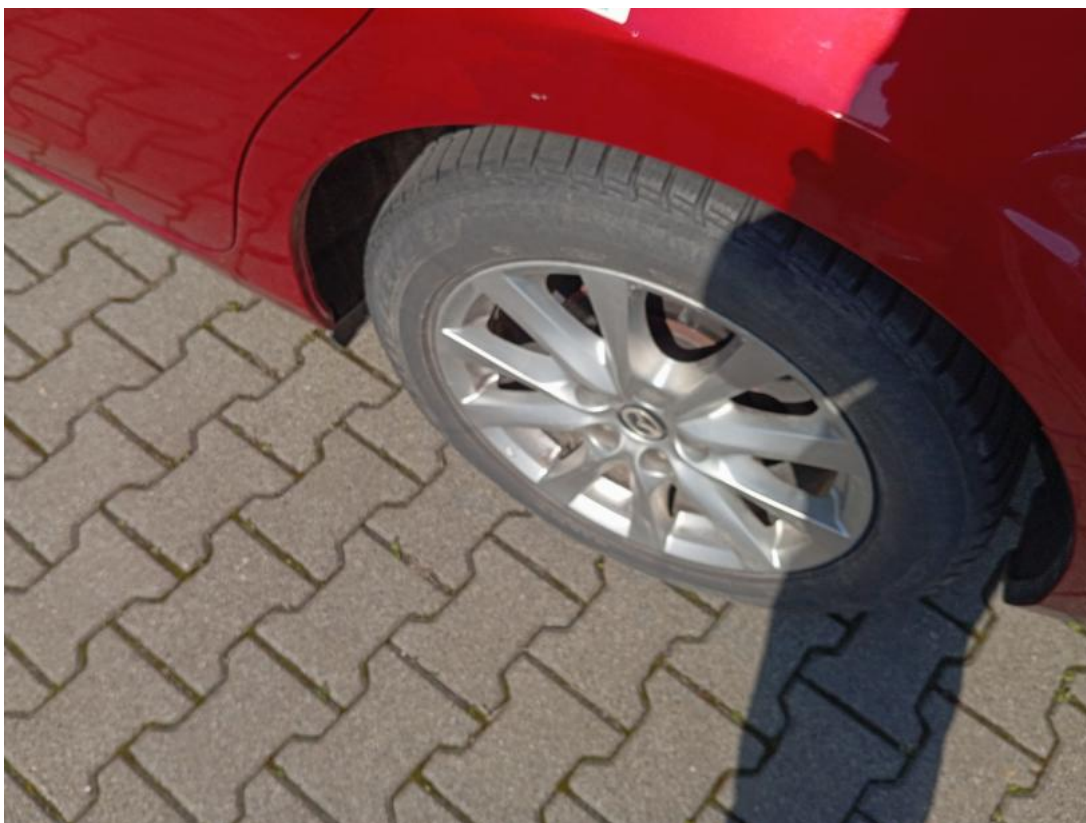
**Fot. 73**

Błotnik tylny L / Ściana boczna L - Rysa/odprysk 1

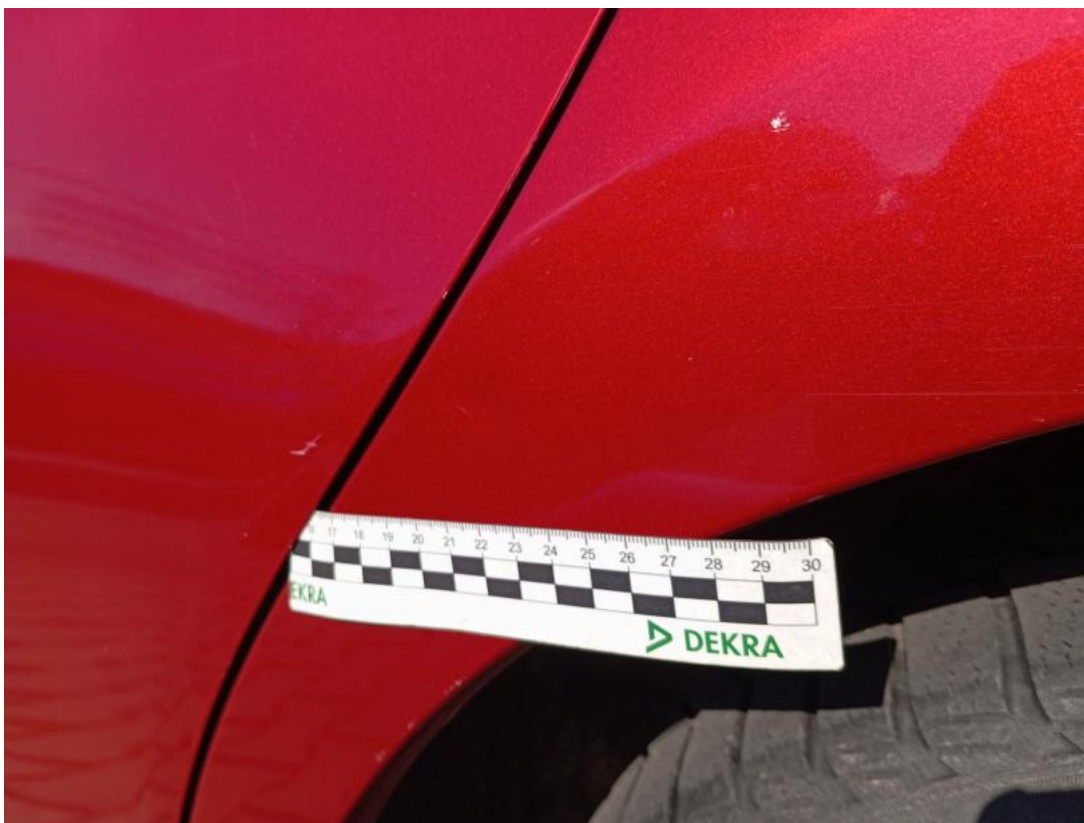
**Fot. 75**

Błotnik tylny L / Ściana boczna L - Wgniecenie/odkształcenie 2

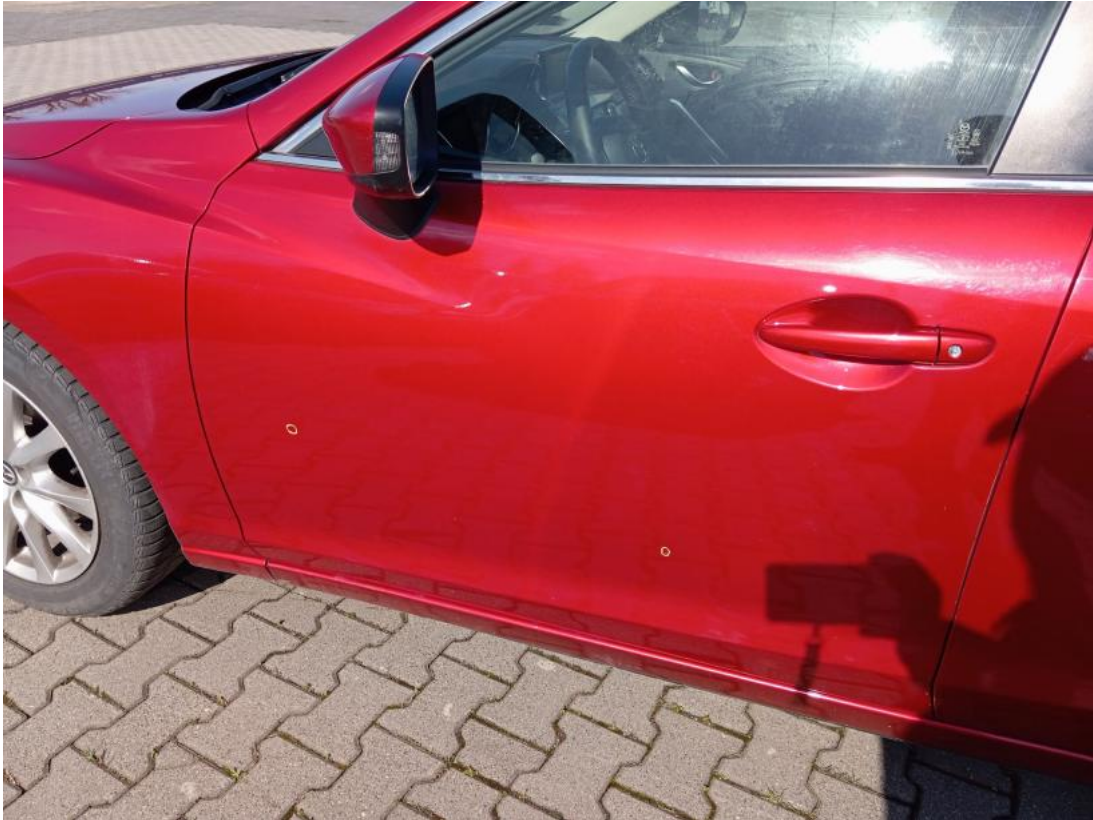
**Fot. 77**

Drzwi przed L - zdjęcie poglądowe 1

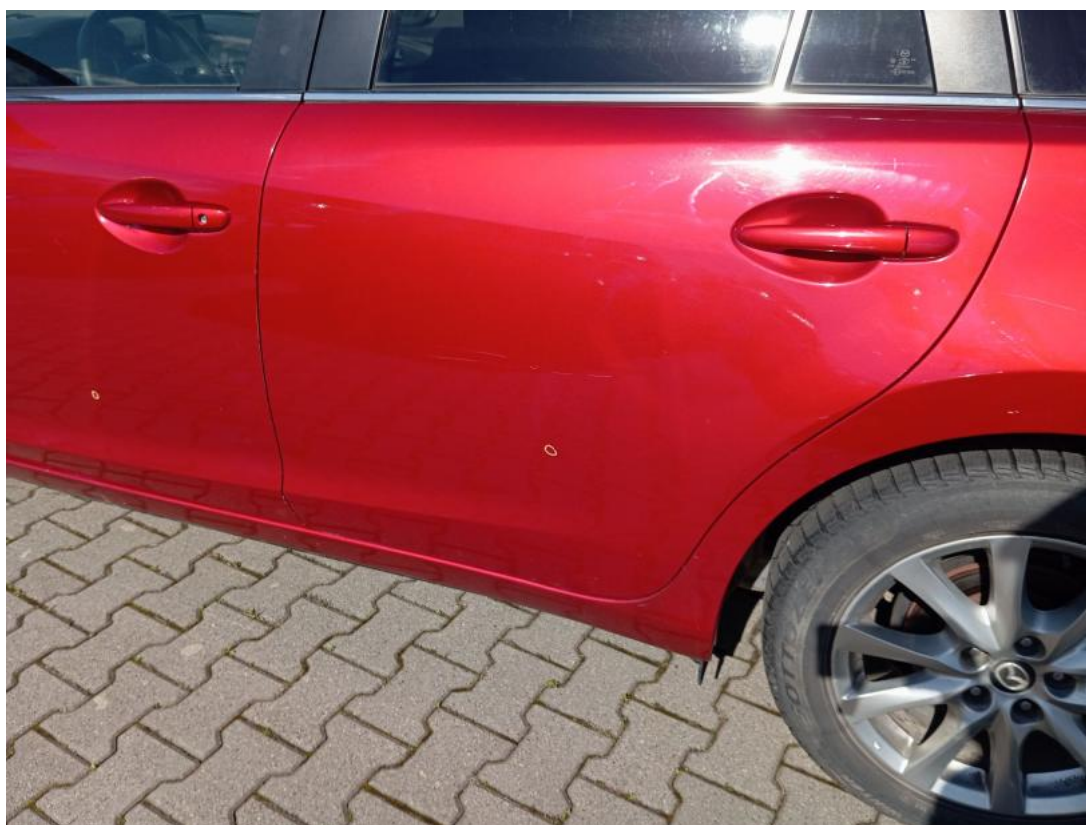
**Fot. 82**

Drzwi tylne L - zdjęcie poglądowe 1

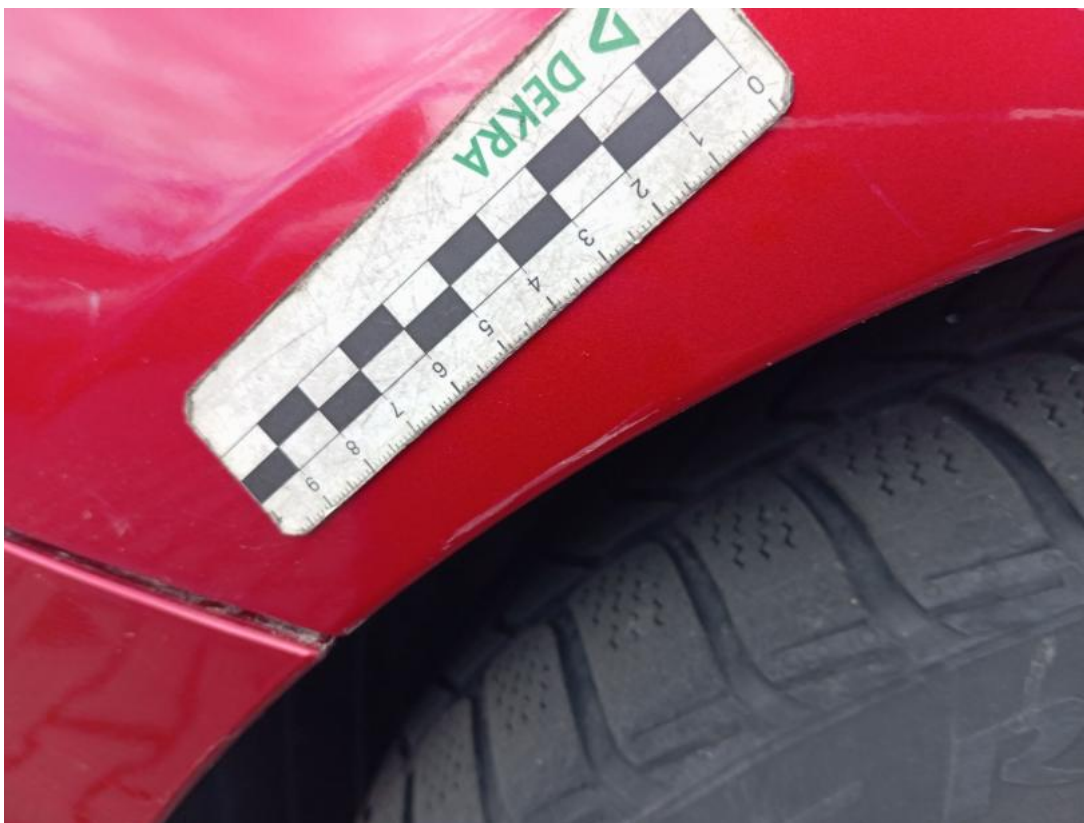
**Fot. 91**

Błotnik przedni L() - Rysa/odprysk 3

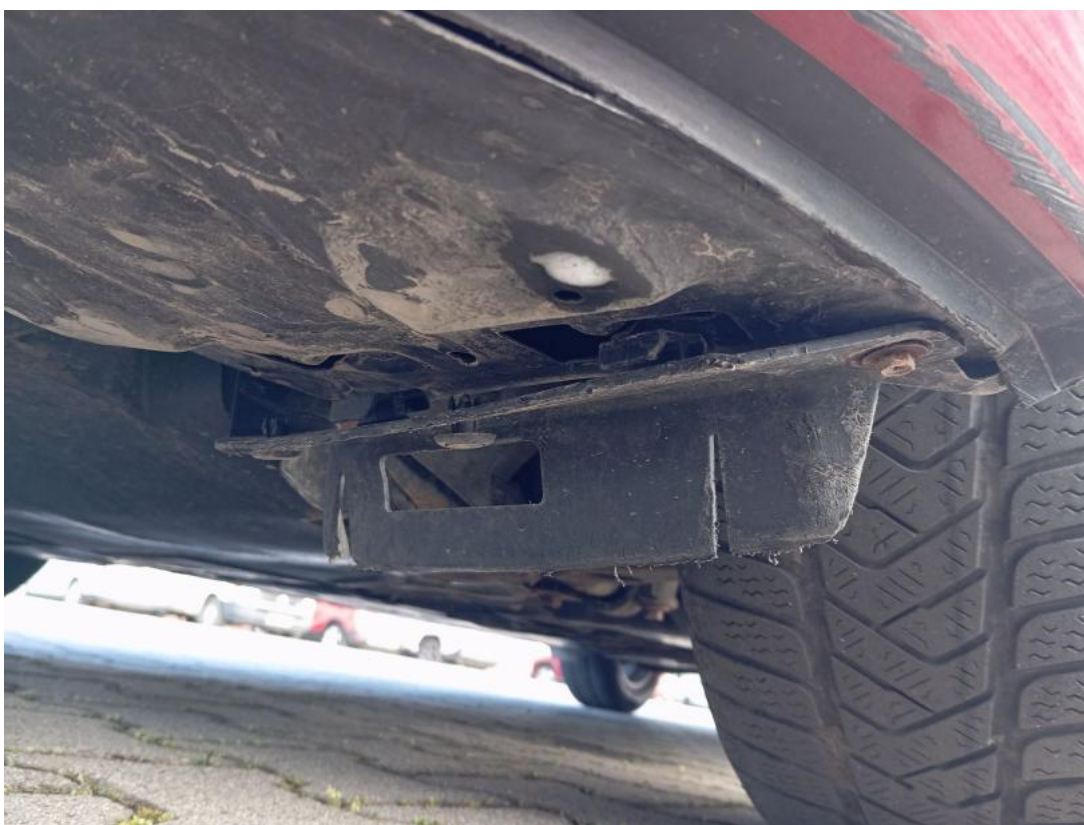
**Fot. 92**

Nadkole przednie L - Inne 1

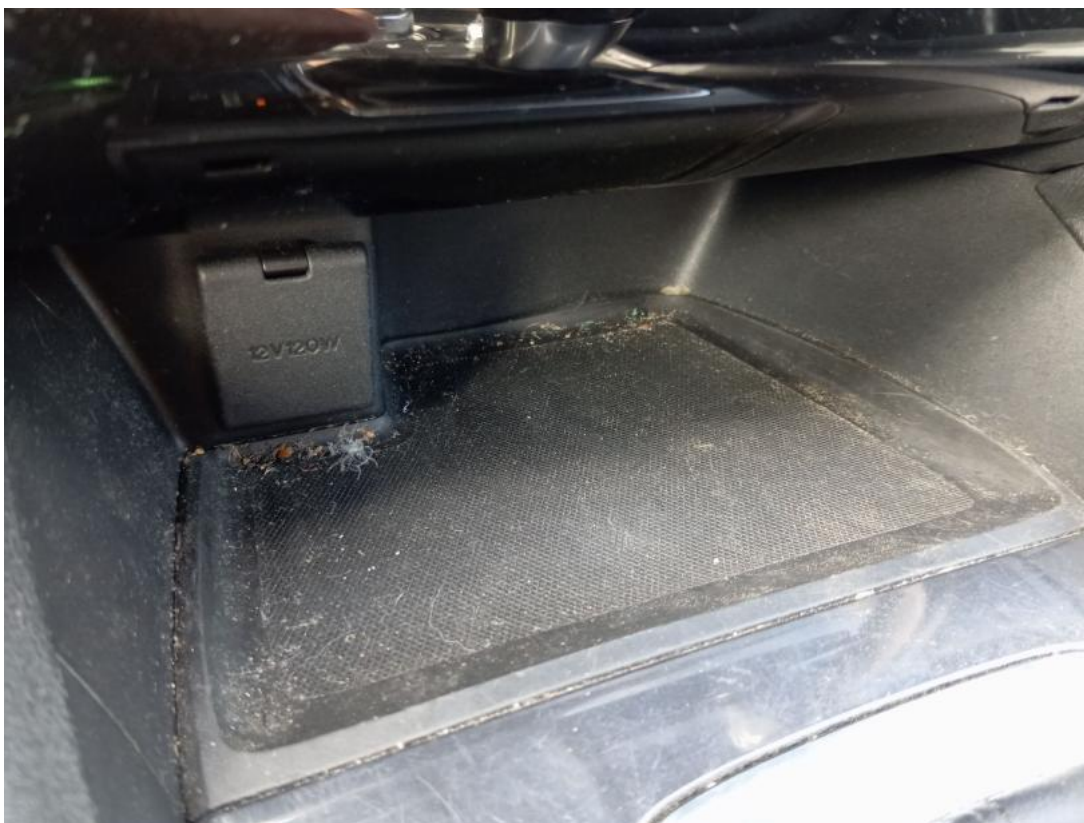
**Fot. 95**

Konsola tunelu śr. - Inne 1

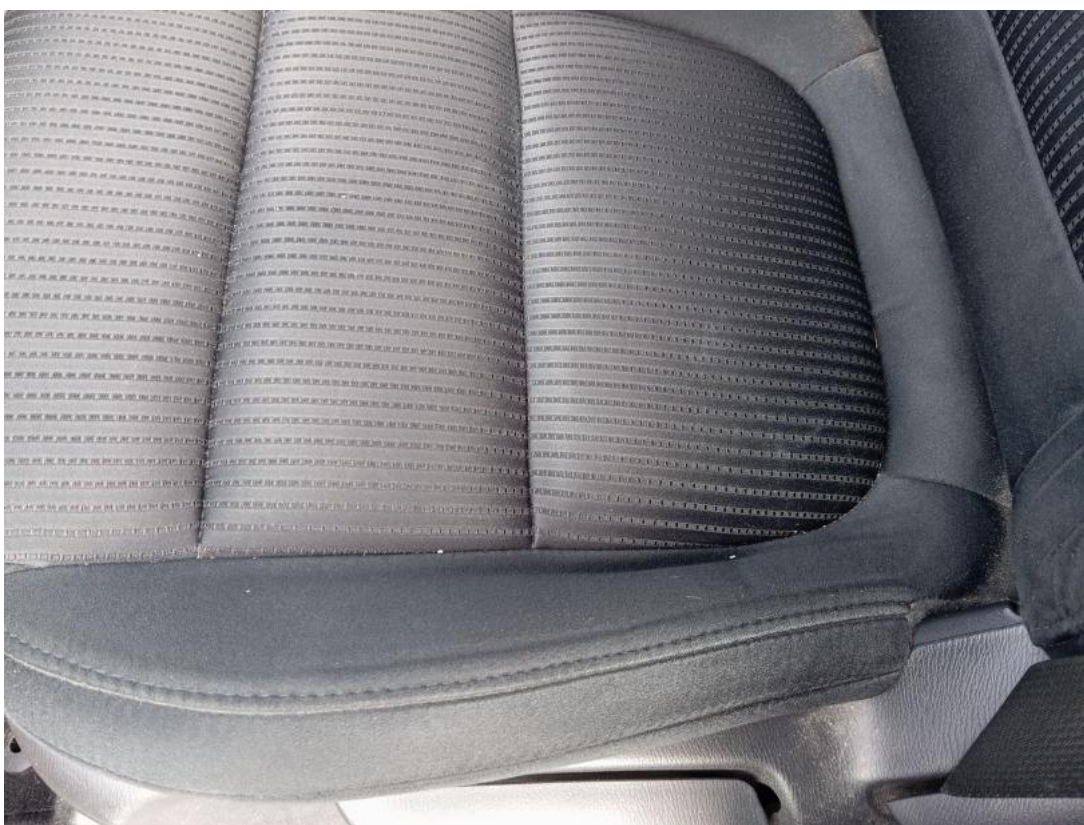
**Fot. 96**

Fotel prz. lew. - Inne 1
