## Raport z oględzin pojazdu

| Numer raportu | 210489/4/24-11401 | Data raportu | 05-04-2024 |

| Numer identyfikacyjny (VIN) | <b>JMZGJ691871330198</b> |
| Marka, model | MAZDA 6 Kombi 15-18 |

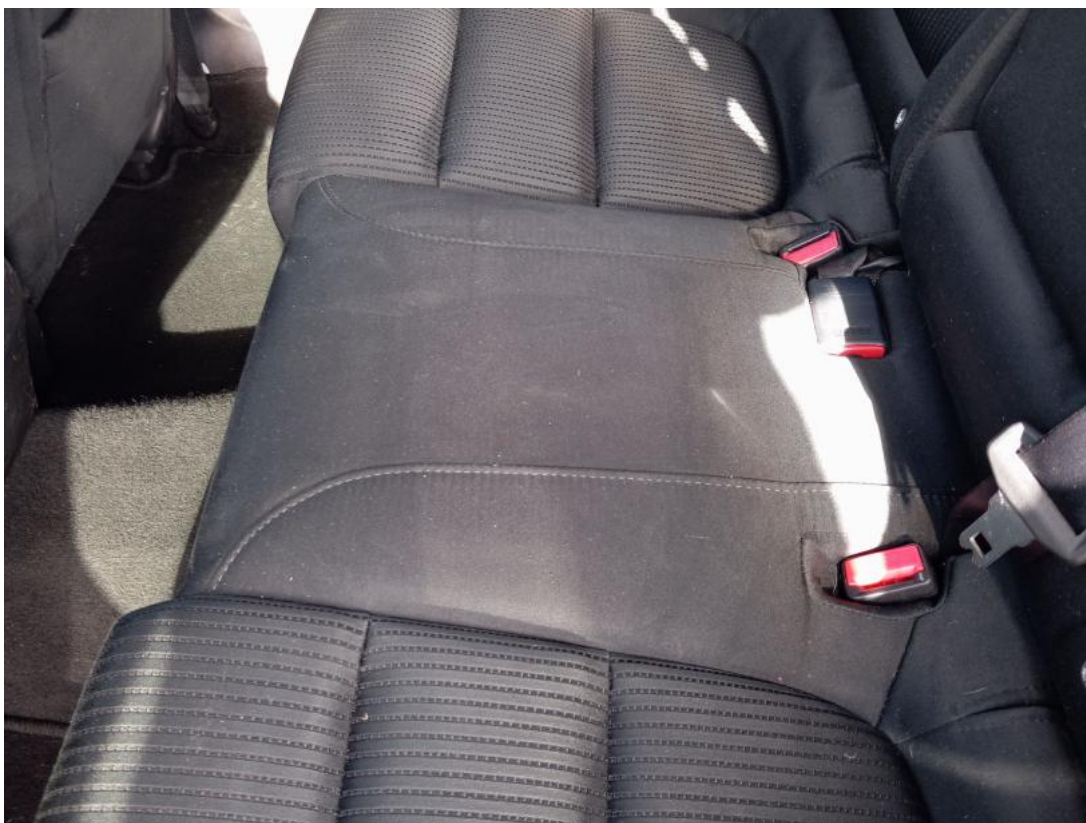
**Fot. 97**

Kanapa tyl. - Inne 1

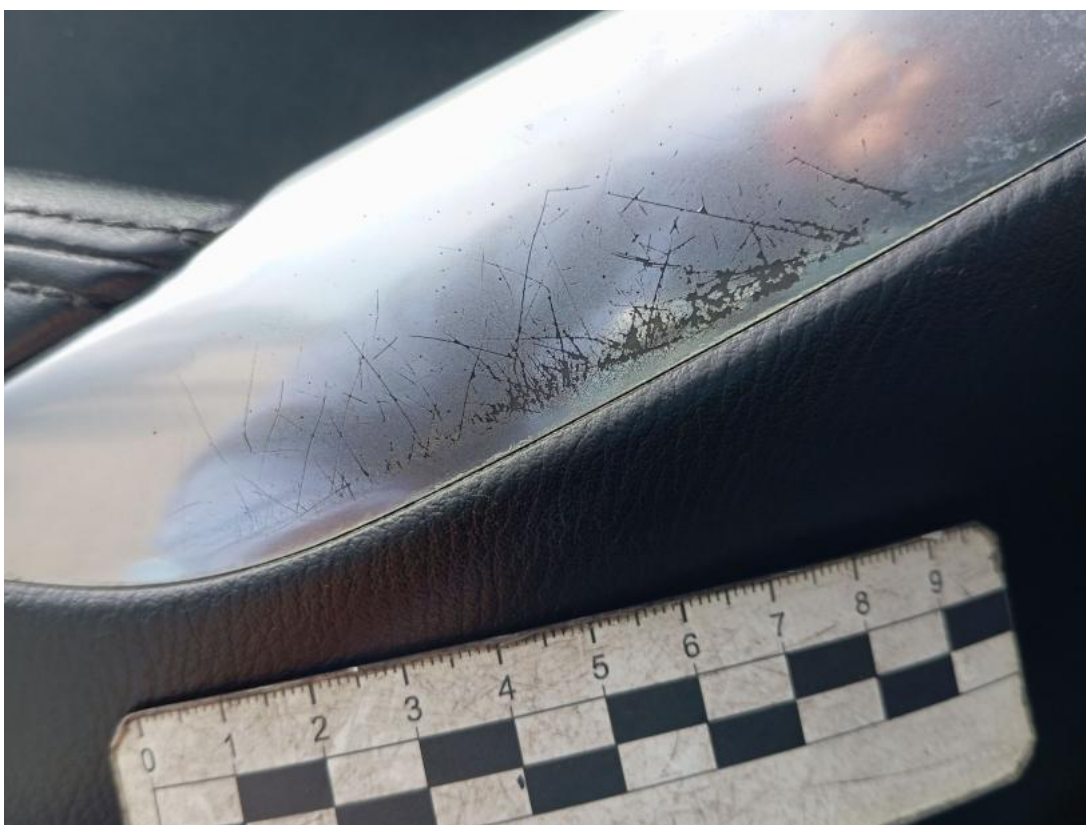
**Fot. 98**

Tapicerka drzwi przednich L - Rysa/odprysk 1

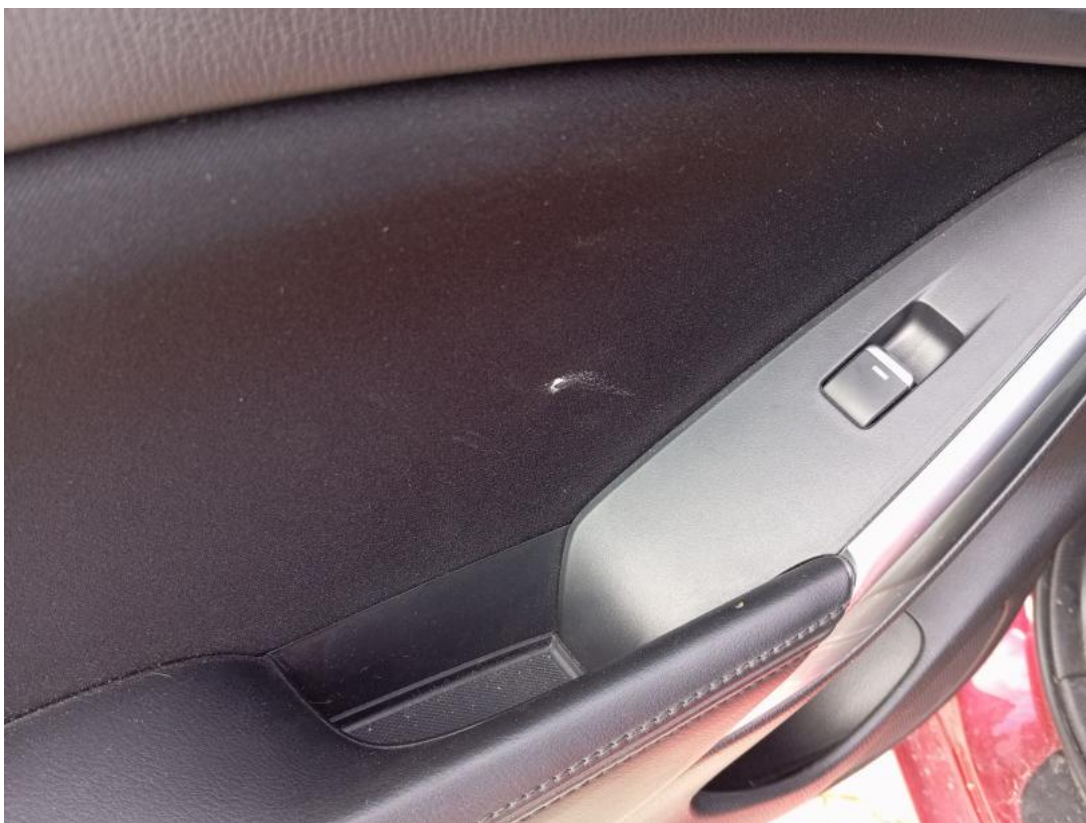
**Fot. 99**

Tapicerka drzwi tylnych L - Inne 1

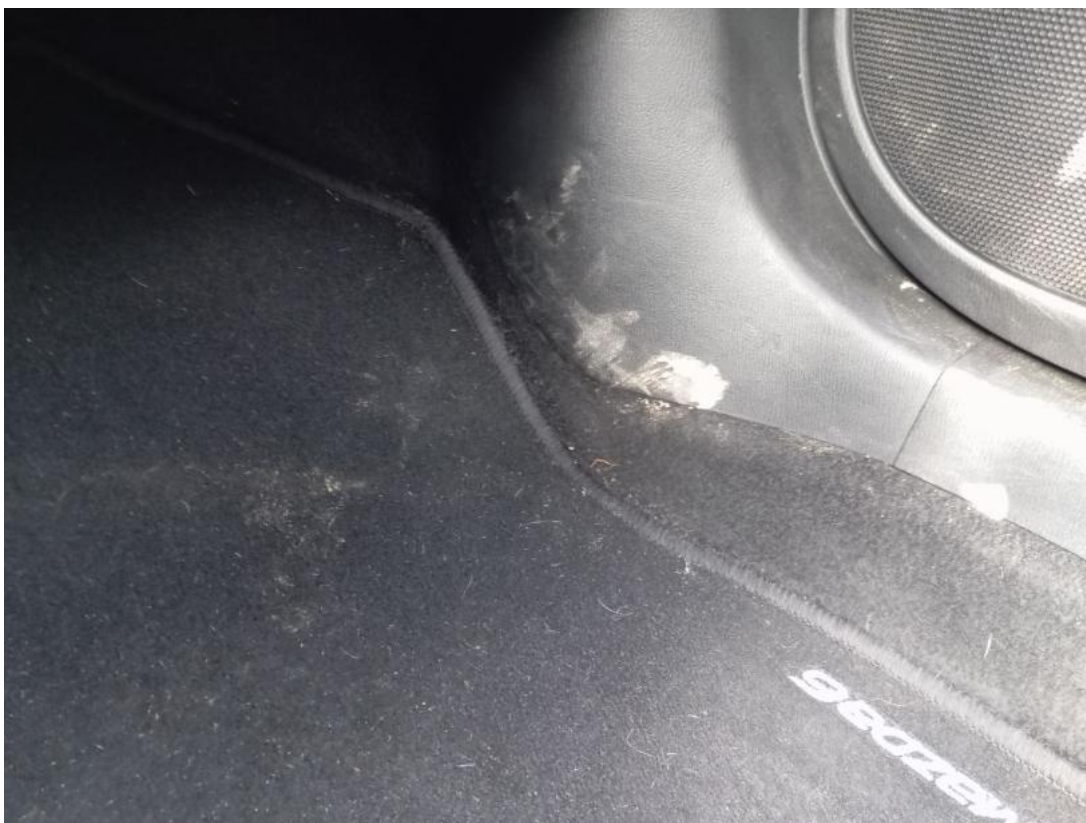
**Fot. 103**

Wykładzina podłogi - Inne 1

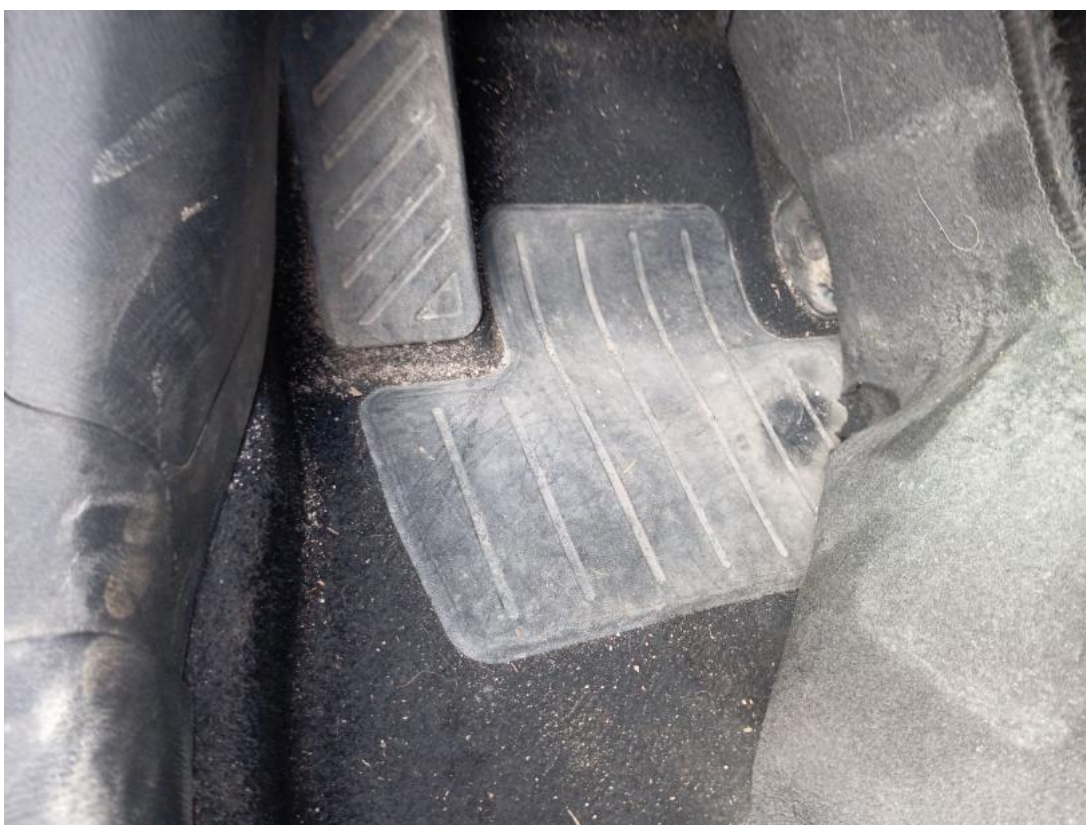
**Fot. 104**

Wykładzina podłogi - Inne 2
