## Raport z oględzin pojazdu

| Numer raportu | 210449/4/24-11401 | Data raportu | 02-04-2024 |

| Numer identyfikacyjny (VIN) | W0VBF8ES8L8038619 |
| Marka, model | OPEL Astra V Sports Tourer 1... |

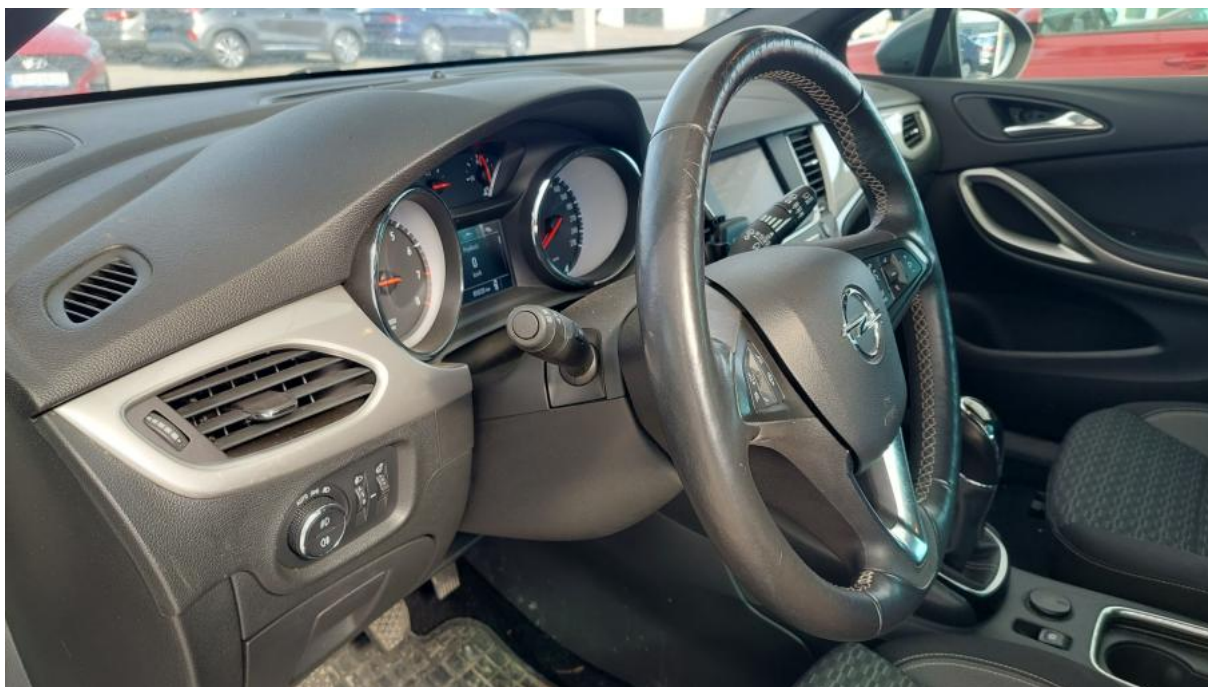
**Fot. 22**

| Poz. | Nazwa pozycji | Opis uszkodzeń | Kwalifik. | Naprawa [rbg] |
|---|---|---|---|---|
| 1 | Kierownica przystosowana do Airbag | zarysowanie, ubytki materiału | WY | 0.3 |

Kierownica z lewej strony

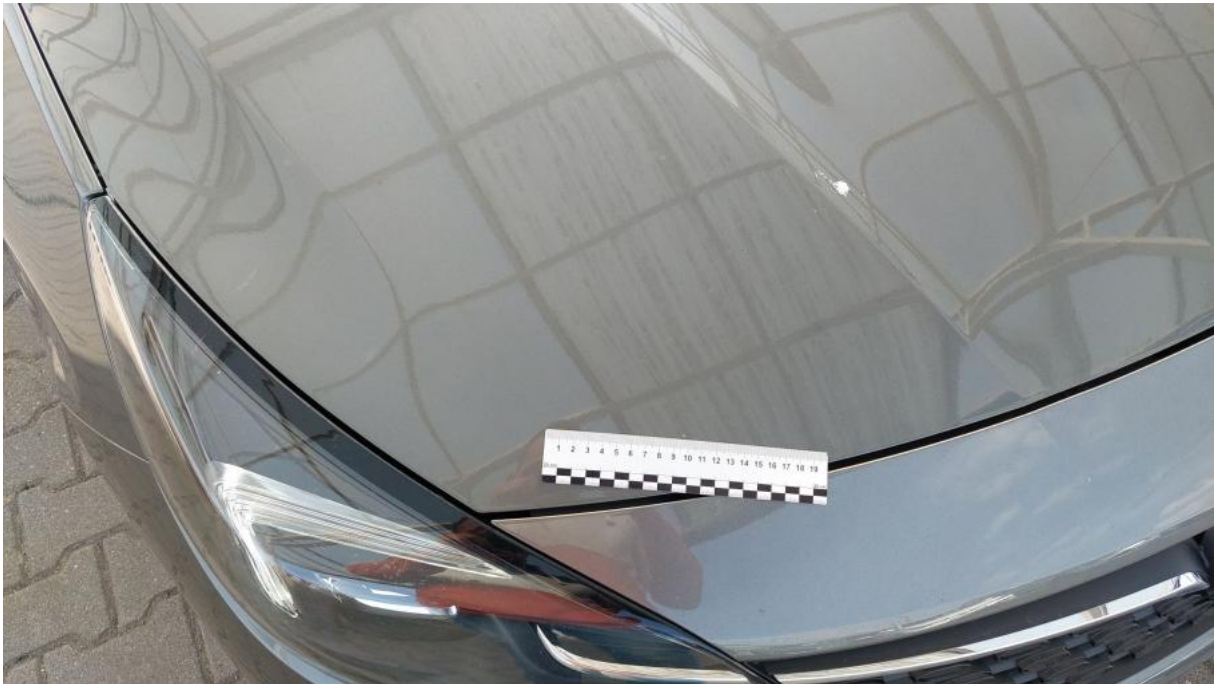
**Fot. 37**

| 4 | Pokrywa przednia | rysa/odprysk, ślady korozji | NA | 0.5 |

Pokrywa komory silnika - zdjęcie poglądowe 2

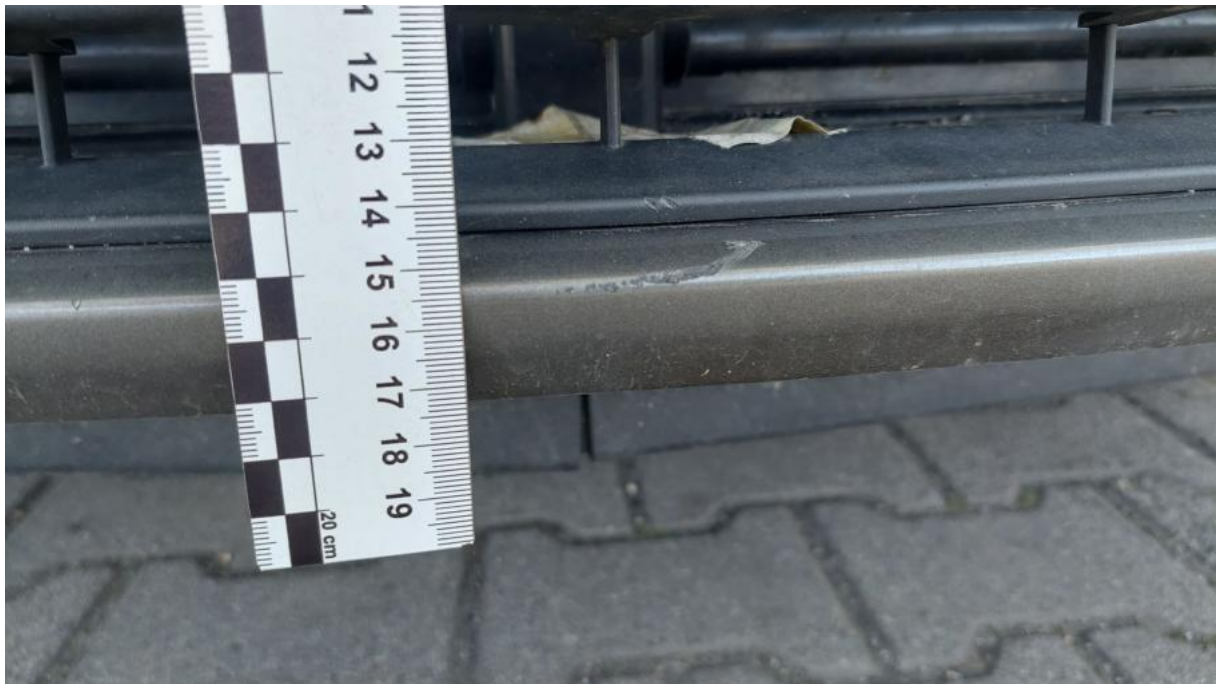
**Fot. 40**

| 2 | Okladzina zderzaka przedniego | rysa/odprysk | NA | 1 |

Zderzak - zdjęcie poglądowe 1

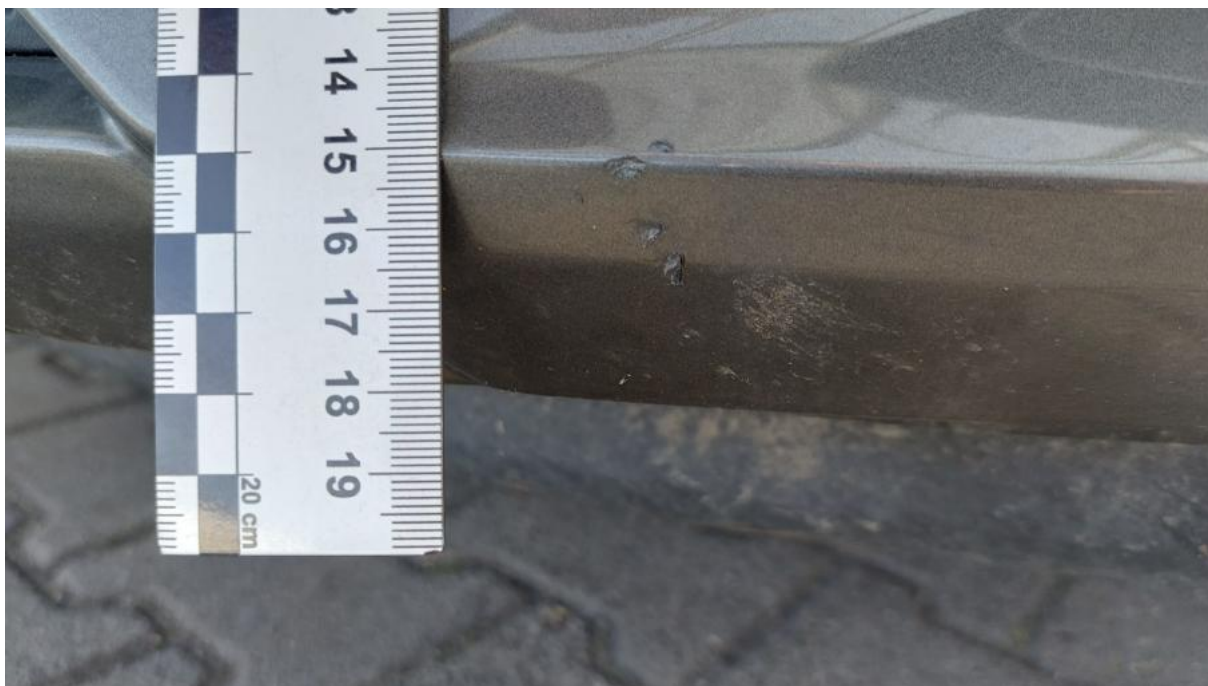
**Fot. 41**

Zderzak - zdjęcie pogładowe 2

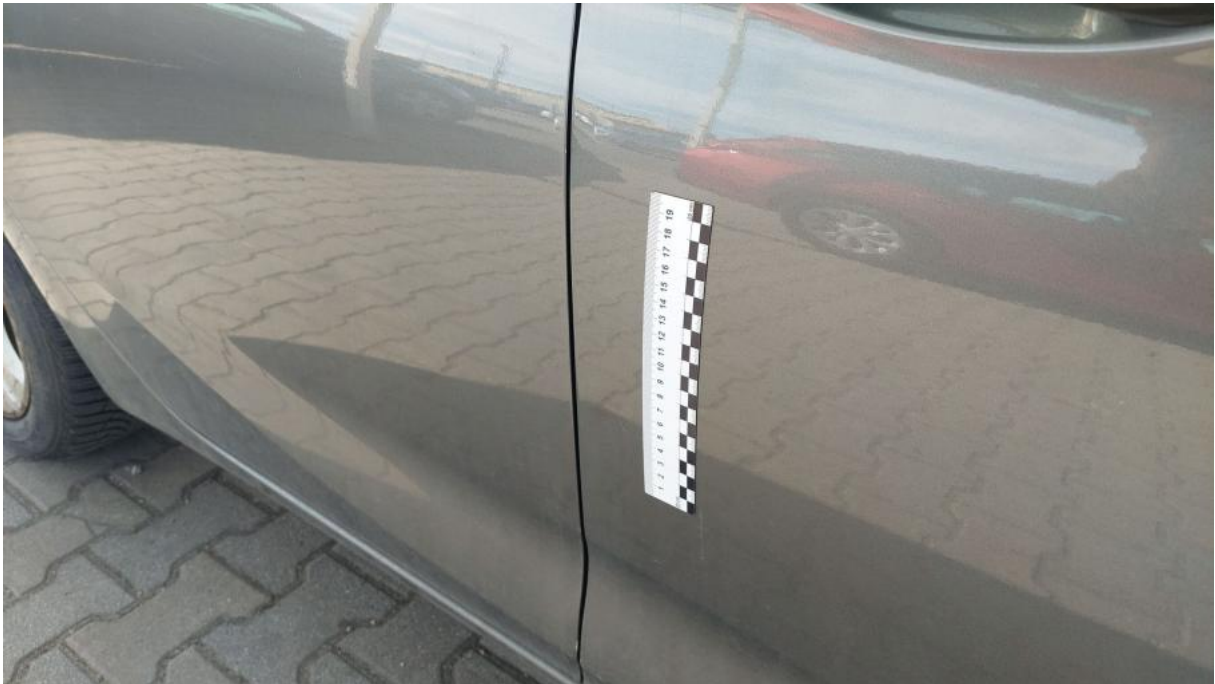
**Fot. 45**

| 11 | Drzwi przednie (nieuzbrojone) R | rysa/odprysk, wgniecenie/odkształcenie | | |

Drzwi przednie P - zdjęcie pogładowe 1

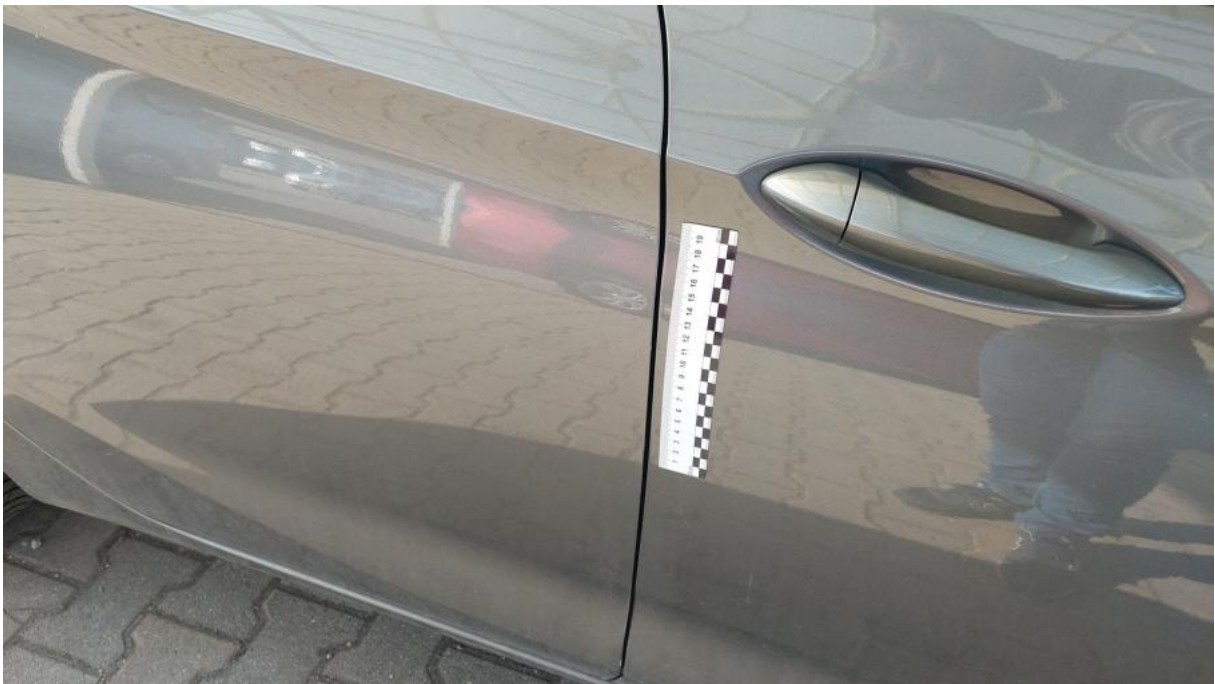
**Fot. 46**

Drzwi przednie P - zdjęcie pogładowe 2

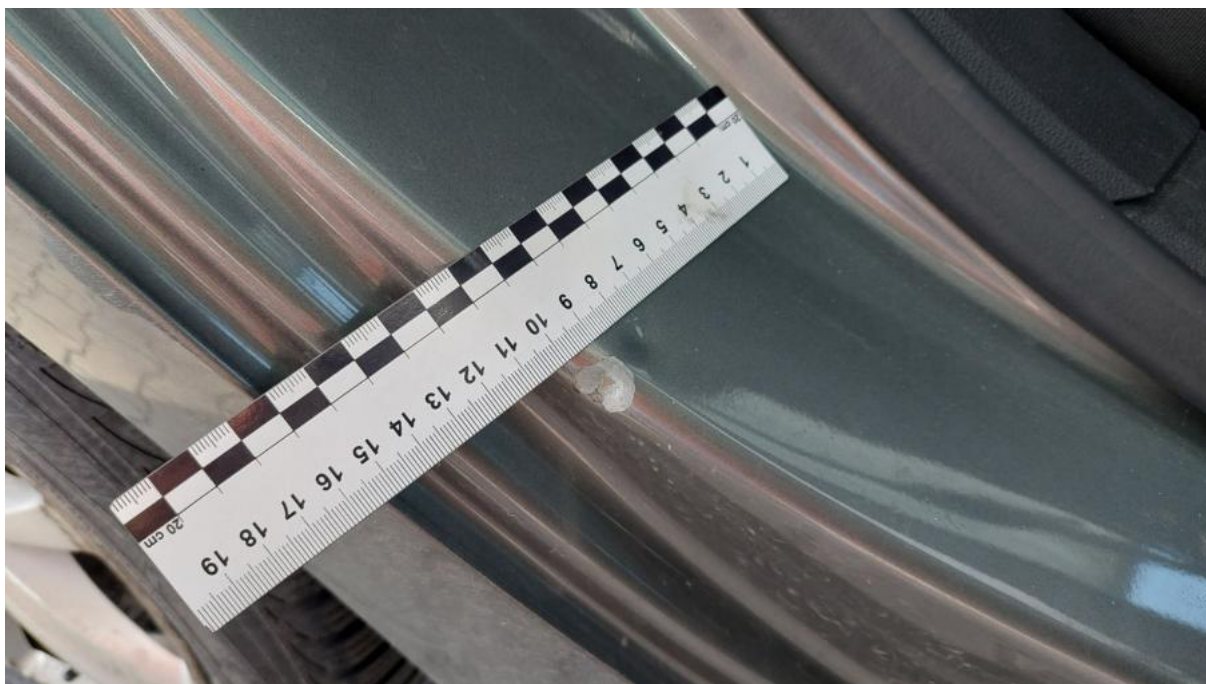
**Fot. 52**

| 7 | Błotnik tylny R | rysa/odprysk, wgniecenie/odkształcenie, ślady korozji | NA | 0.7 |

Błotnik tylny P / Ściana boczna P - Wgniecenie/odkształcenie 2

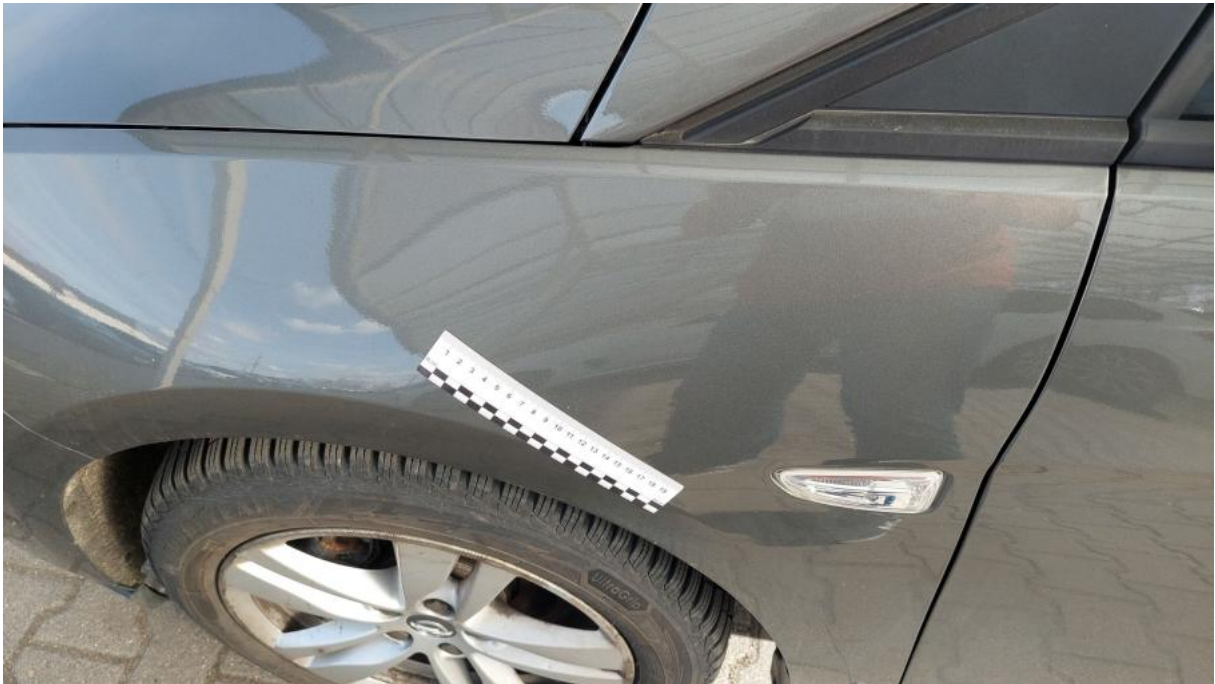
**Fot. 69**

Błotnik przedni L - zdjęcie poglądowe 1

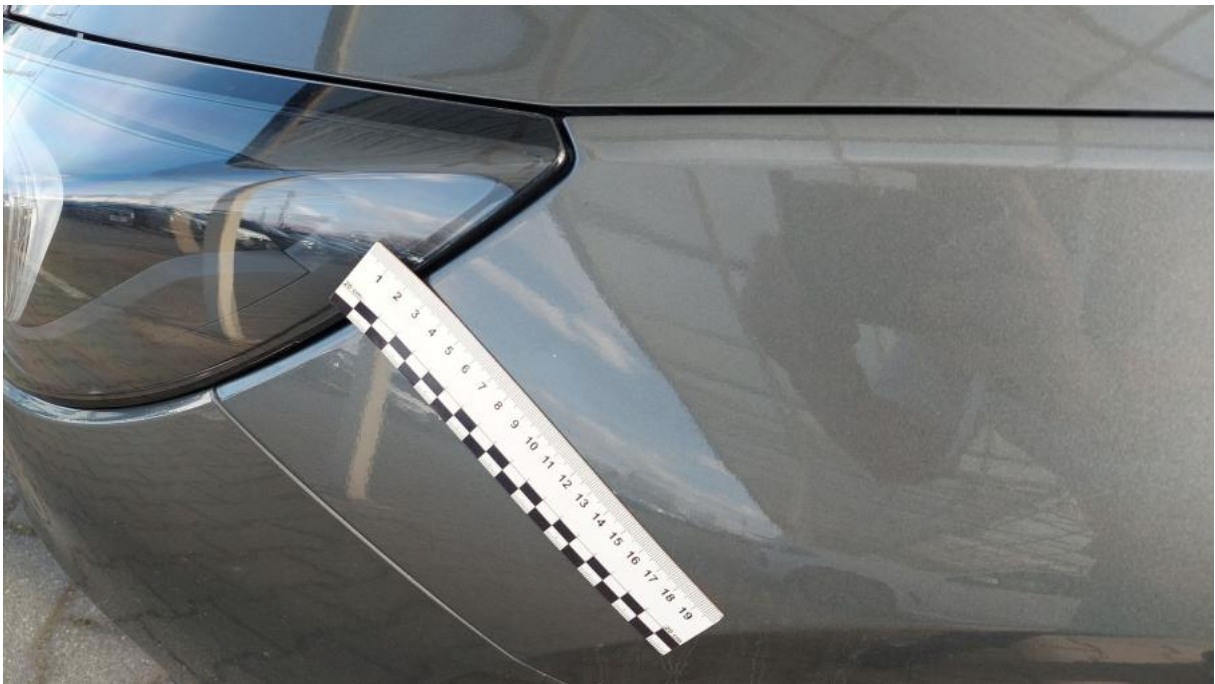
**Fot. 70**

Błotnik przedni L - zdjęcie poglądowe 2

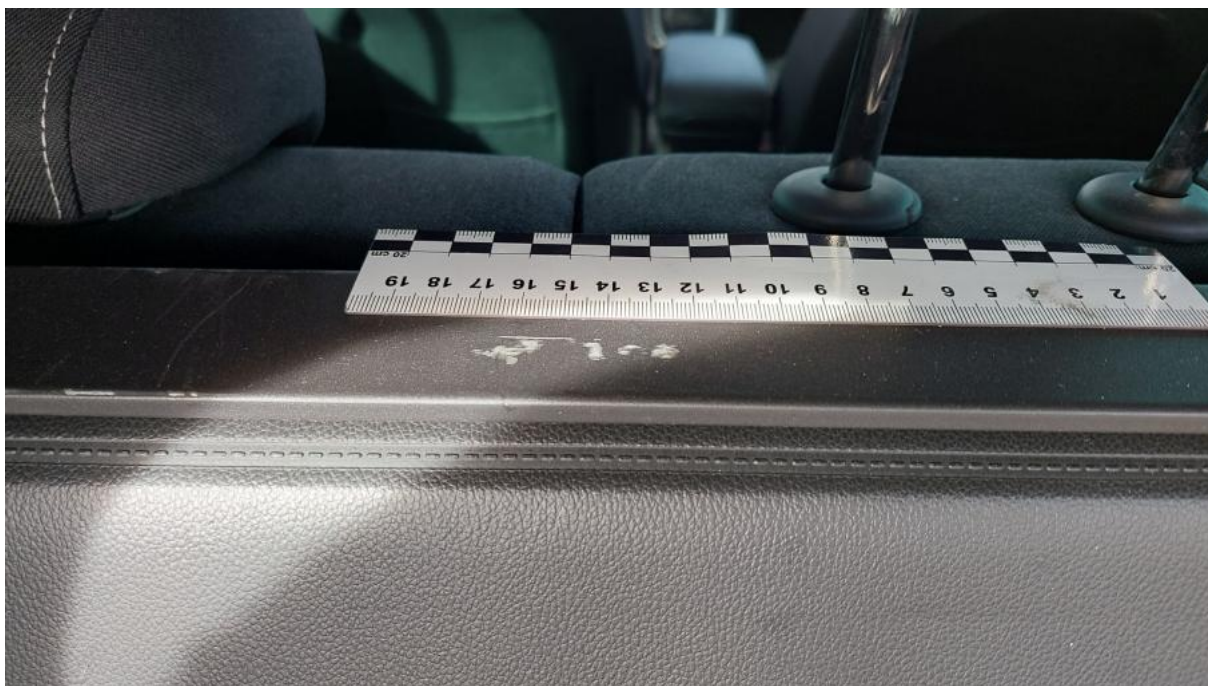
**Fot. 77**

Półka/roleta tylna - Rysa/odprysk 1
