## Raport z oględzin pojazdu

| Numer raportu | 210528/4/24-11401 | Data raportu | 10-04-2024 |

| Numer identyfikacyjny (VIN) | WF0AXXWPMAGD12431 |
| Marka, model | FORD Kuga 12-16 |

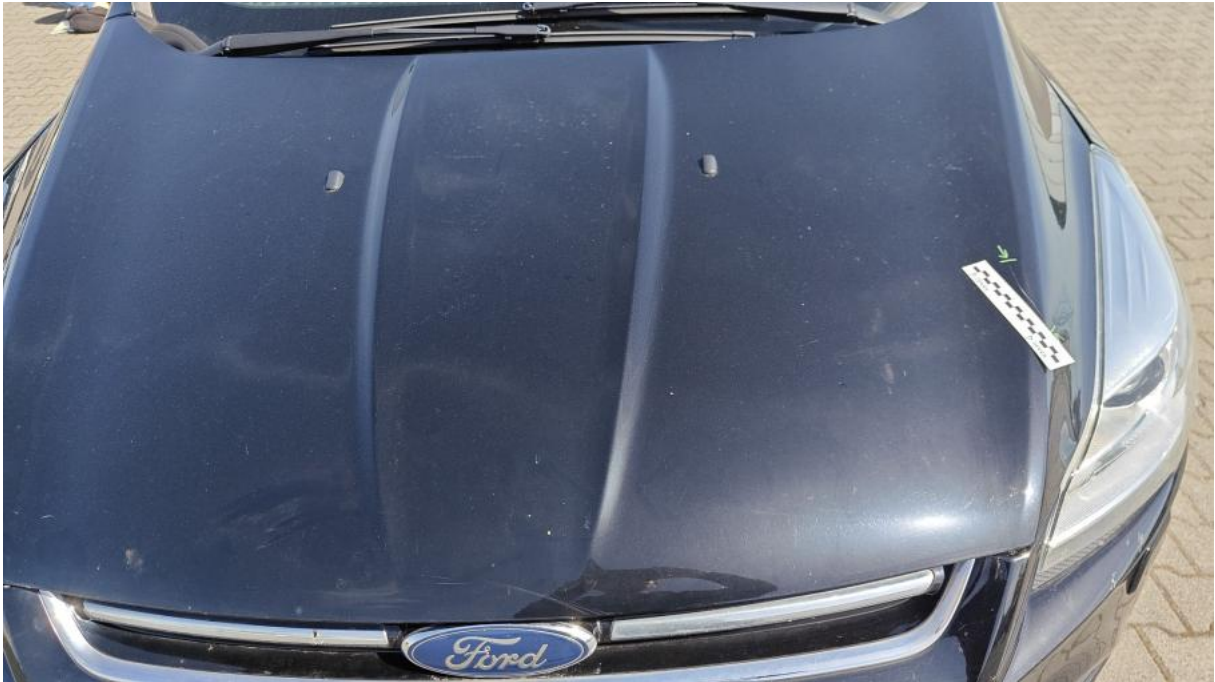
**Fot. 41**

| Poz. | Nazwa pozycji | Opis uszkodzeń | Kwalifik. | Naprawa [rbg] |
|---|---|---|---|---|
| 14 | Pokrywa przednia | rysa/odprysk | | |

Pokrywa komory silnika - zdjęcie poglądowe 1

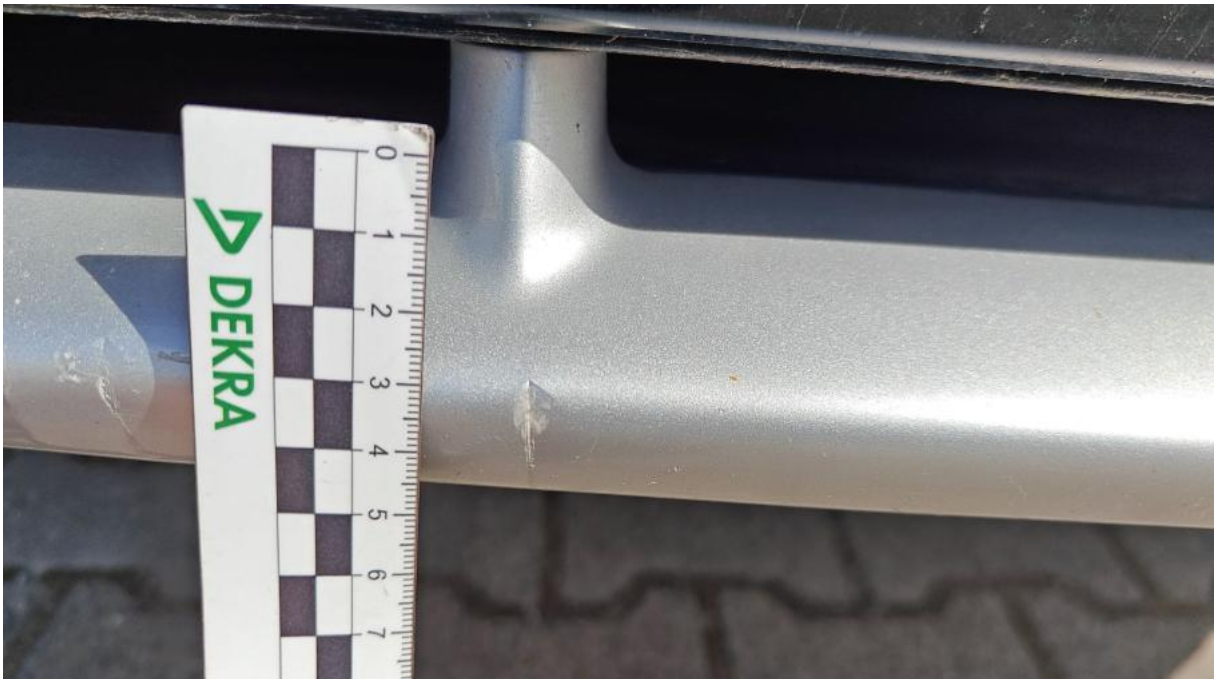
**Fot. 45**

Spoiler zderzaka przedniego - zdjęcie poglądowe 1

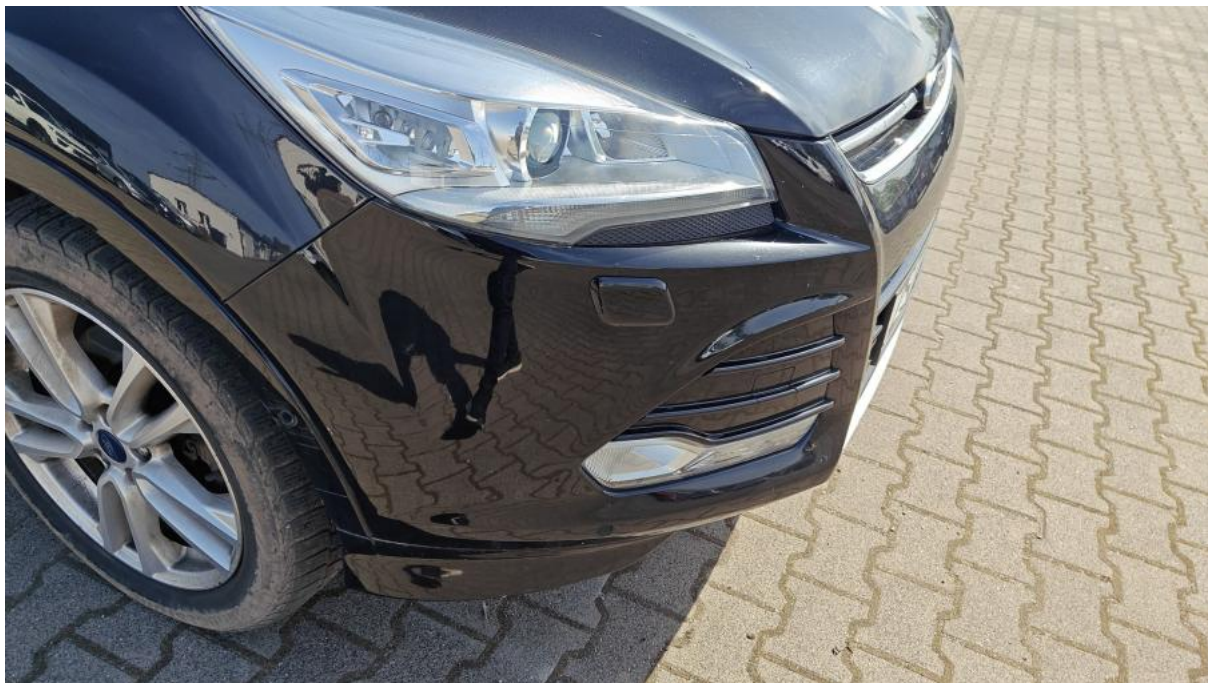
**Fot. 48**

Zderzak - zdjęcie poglądowe 1

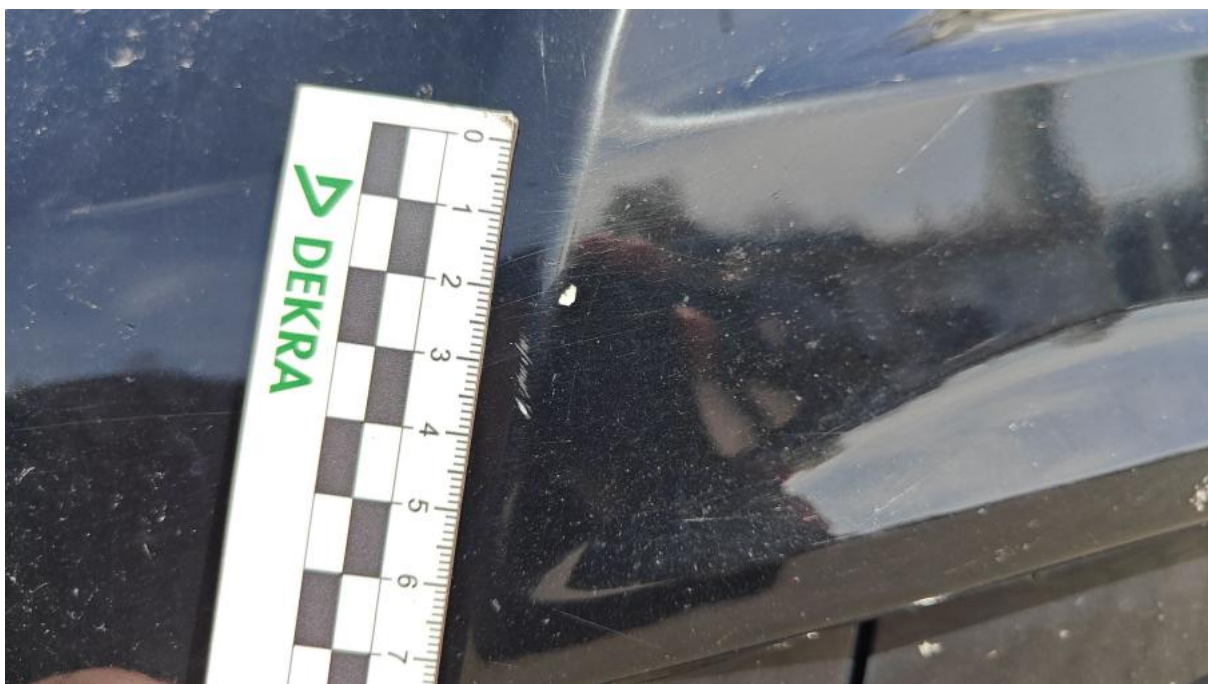
**Fot. 49**

Zderzak - zdjęcie poglądowe 2

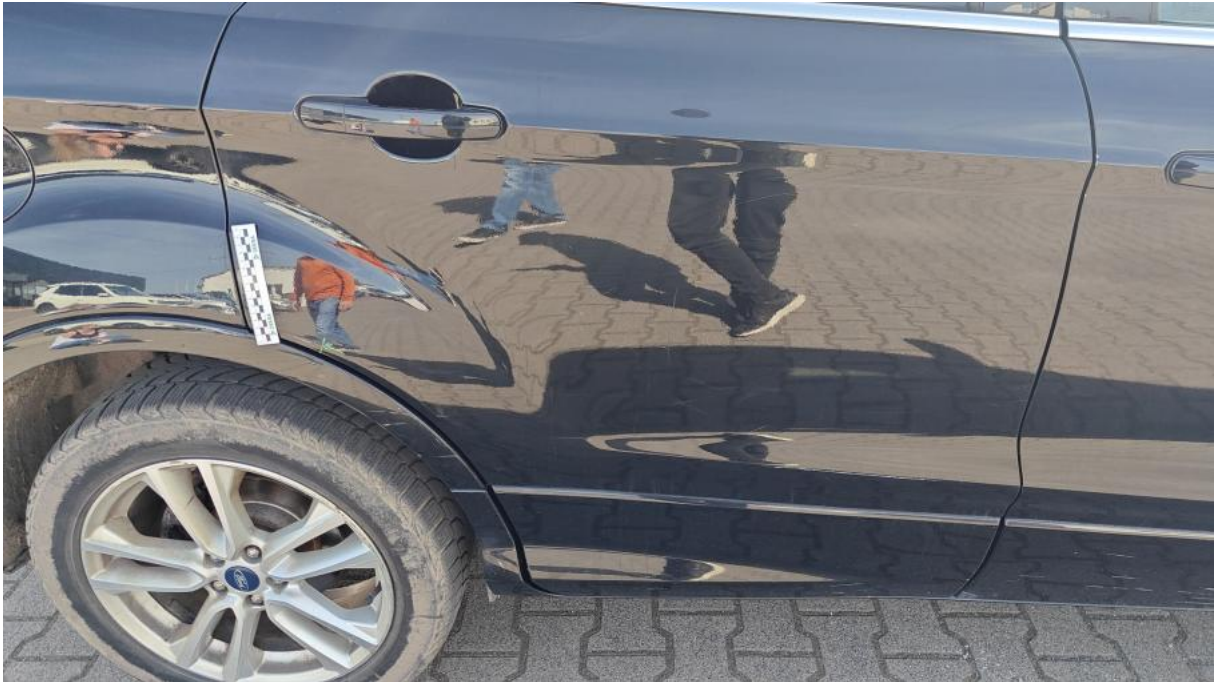
**Fot. 60**

| Poz. | Nazwa pozycji | Opis uszkodzeń | Kwalifik. | Naprawa [rbg] |
|---|---|---|---|---|
| 5 | Drzwi przednie (nieuzbrojone) R | rysa/odprysk, ślady korozji | NA | 0.5 |

Drzwi przednie P - Rysa/odprysk 2

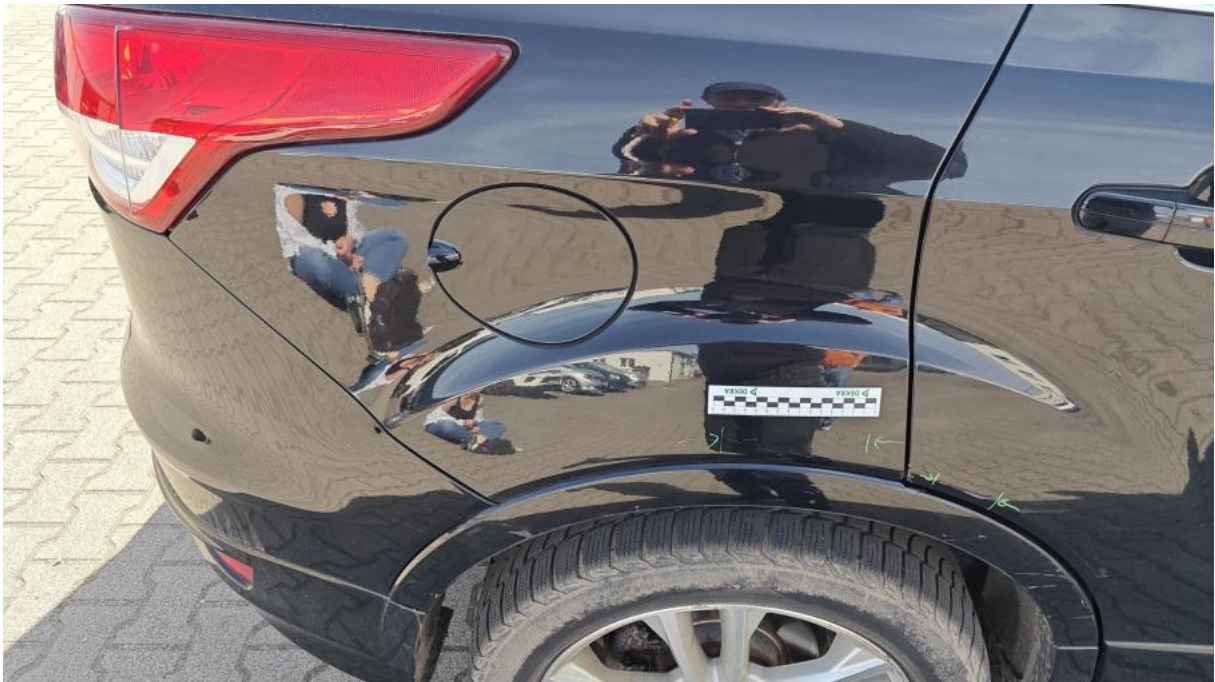
**Fot. 63**

| Poz. | Nazwa pozycji | Opis uszkodzeń | Kwalifik. | Naprawa [rbg] |
|---|---|---|---|---|
| 7 | Drzwi tylne (nieuzbrojone) R | rysa/odprysk, ślady korozji | NA | 0.5 |

Drzwi tylne P - Rysa/odprysk 2

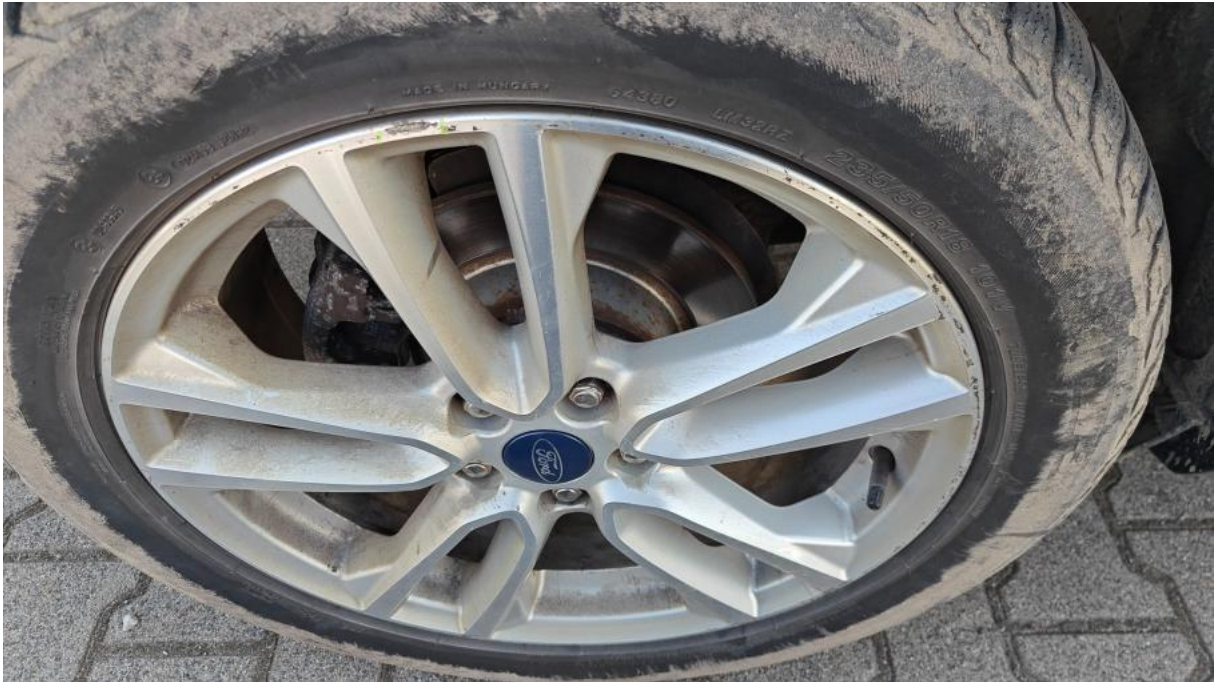
**Fot. 66**

Błotnik tylny P / Ściana boczna P - Rysa/odprysk 2

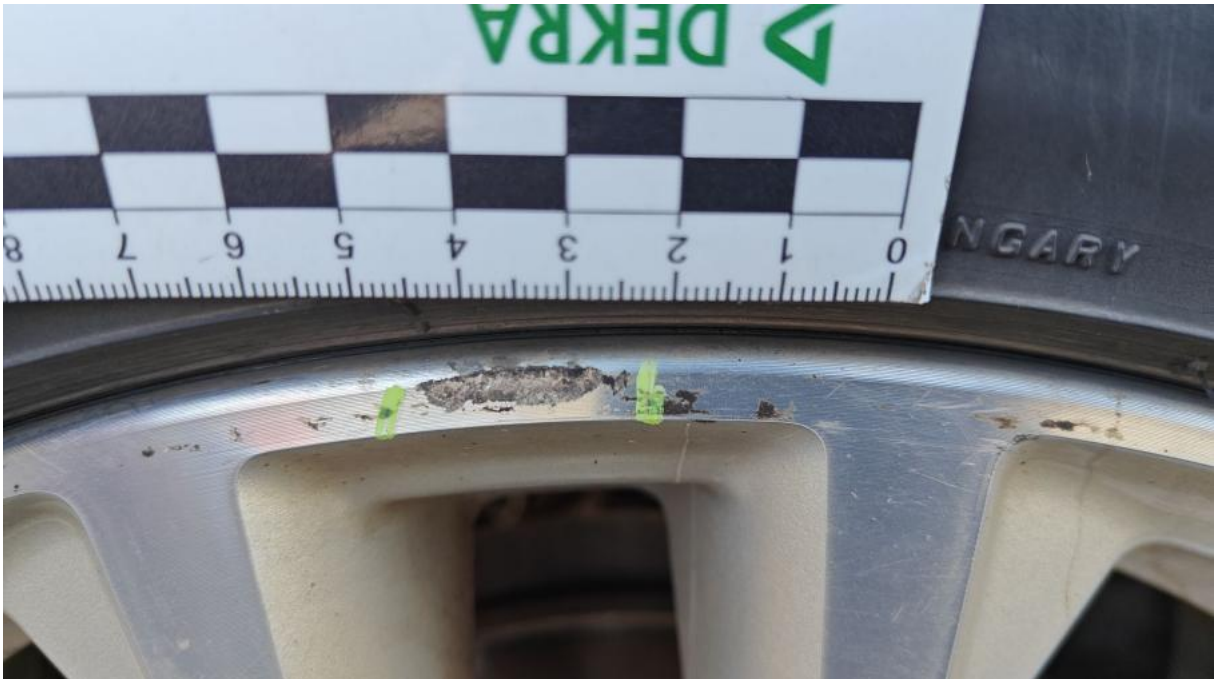
**Fot. 67**

Felga aluminiowa tylna P - zdjęcie poglądowe 1

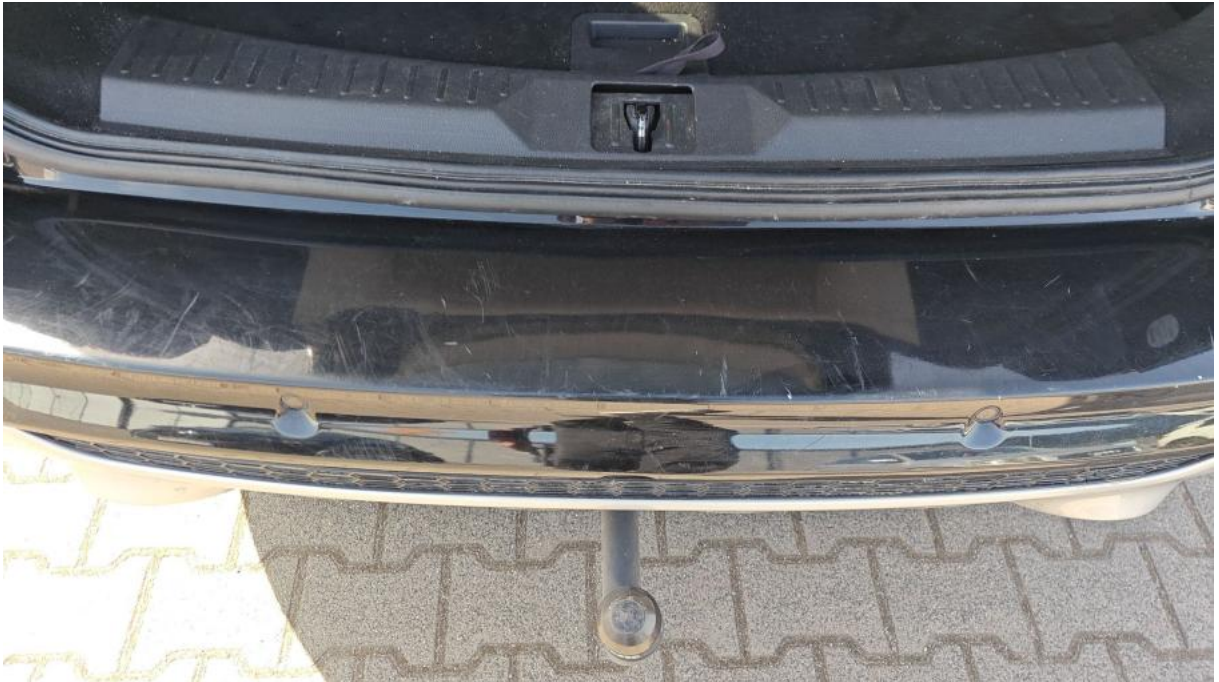
**Fot. 70**

Pokrywy bagażnika - Rysa/odprysk 1

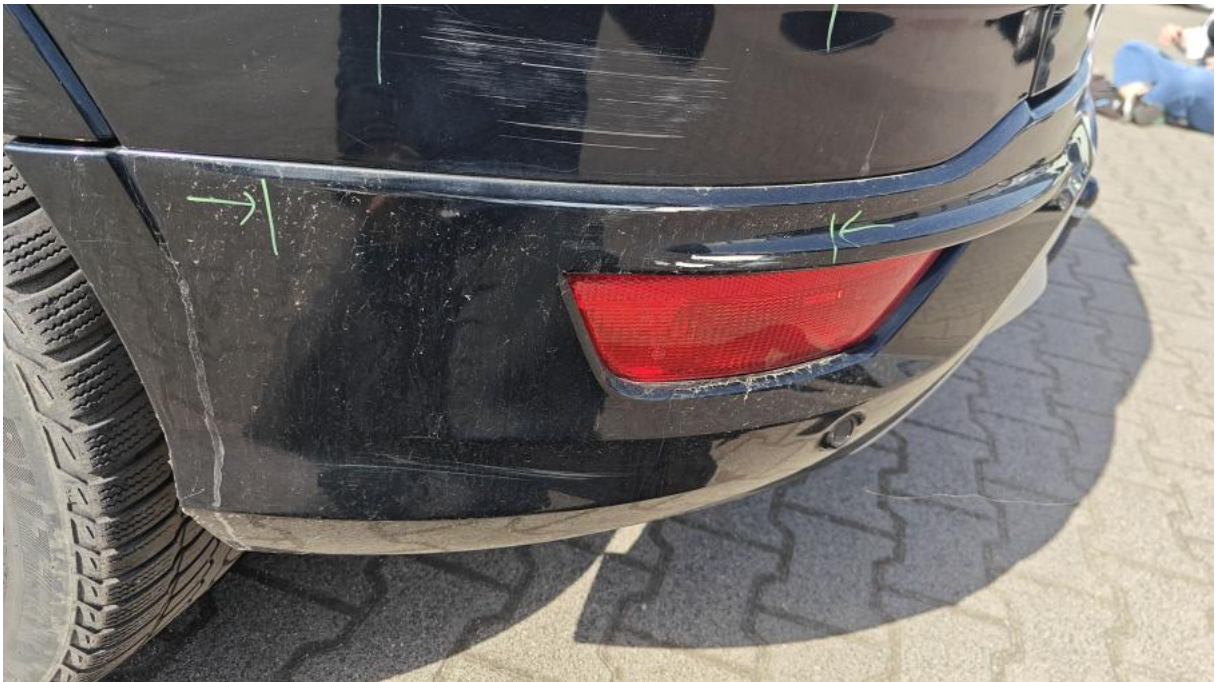
**Fot. 71**

Zderzak tylny - zdjęcie poglądowe 1

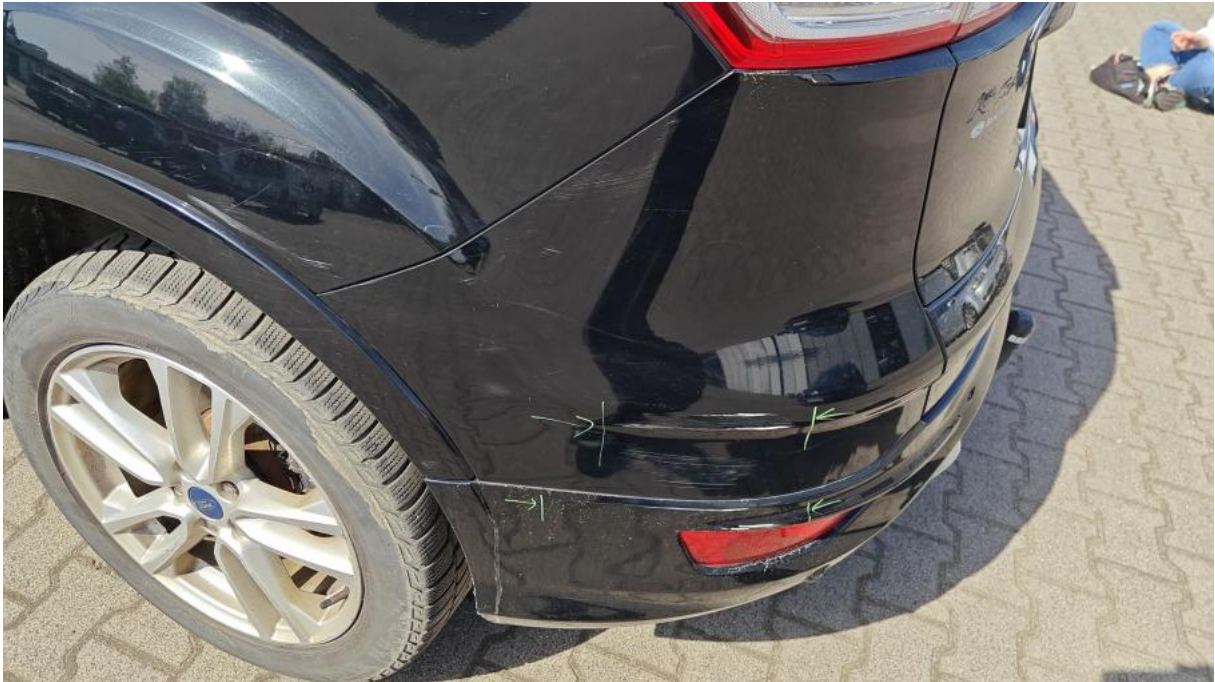
**Fot. 74**

Zderzak tylny - Rysa/odprysk 2

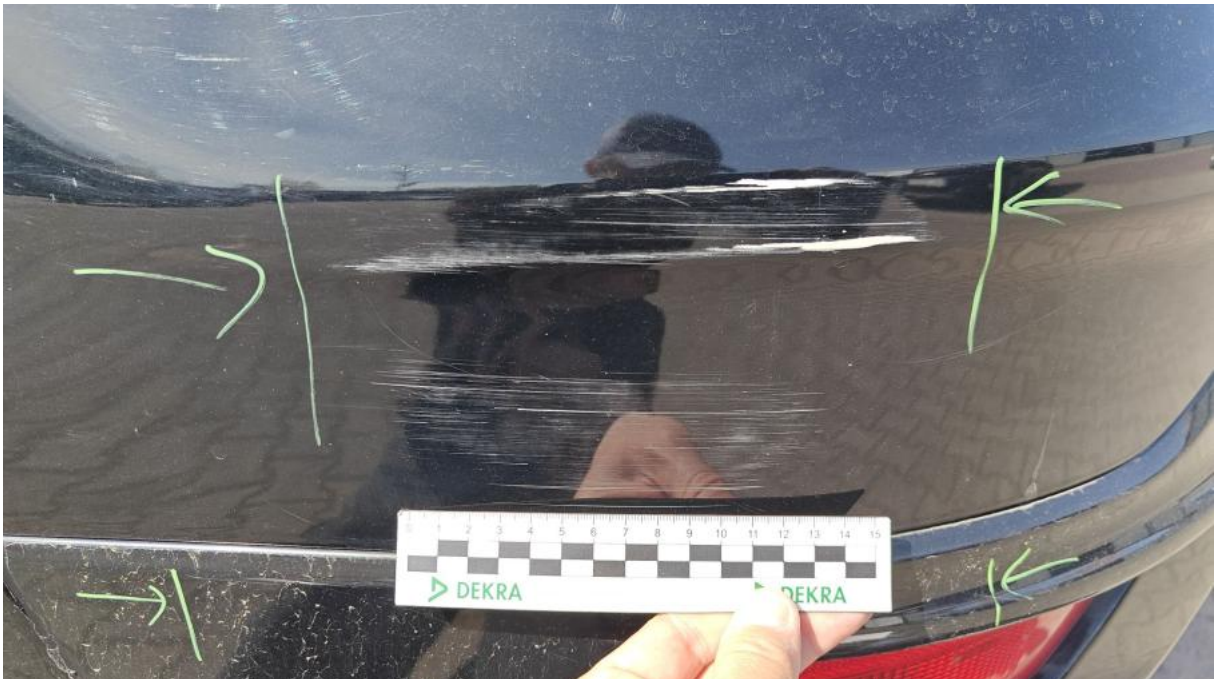
**Fot. 75**

Zderzak tylny cz L - zdjęcie poglądowe 1

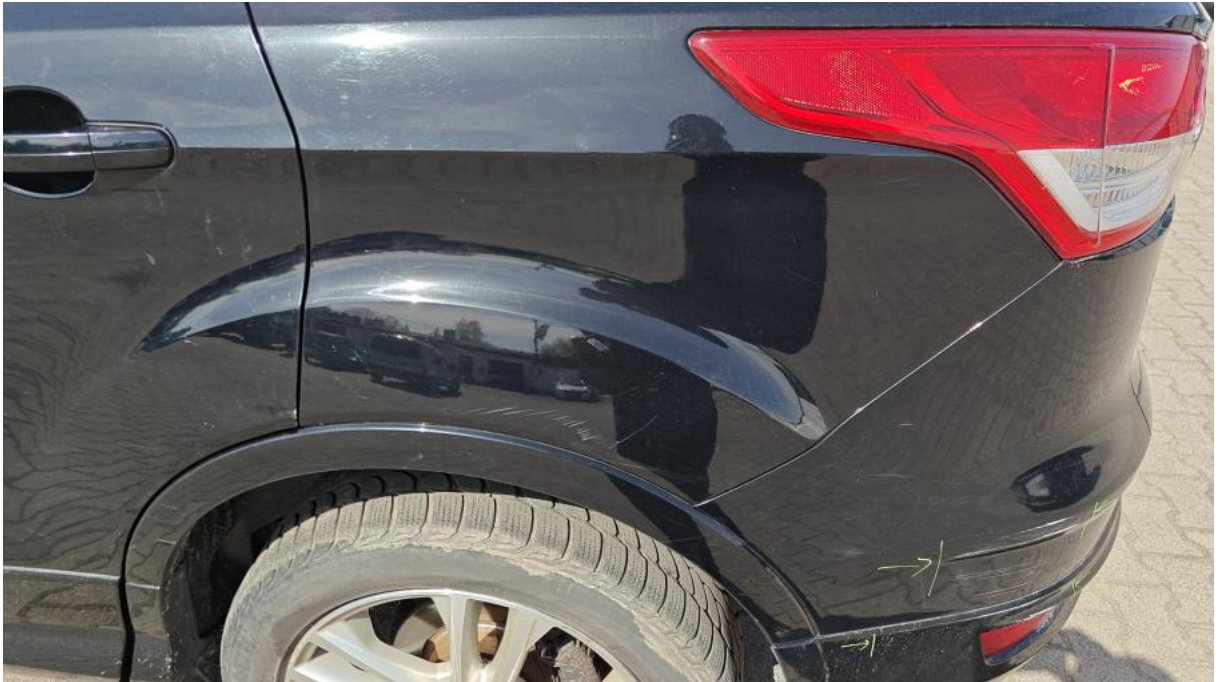
**Fot. 76**

Zderzak tylny cz L - Rysa/odprysk 1

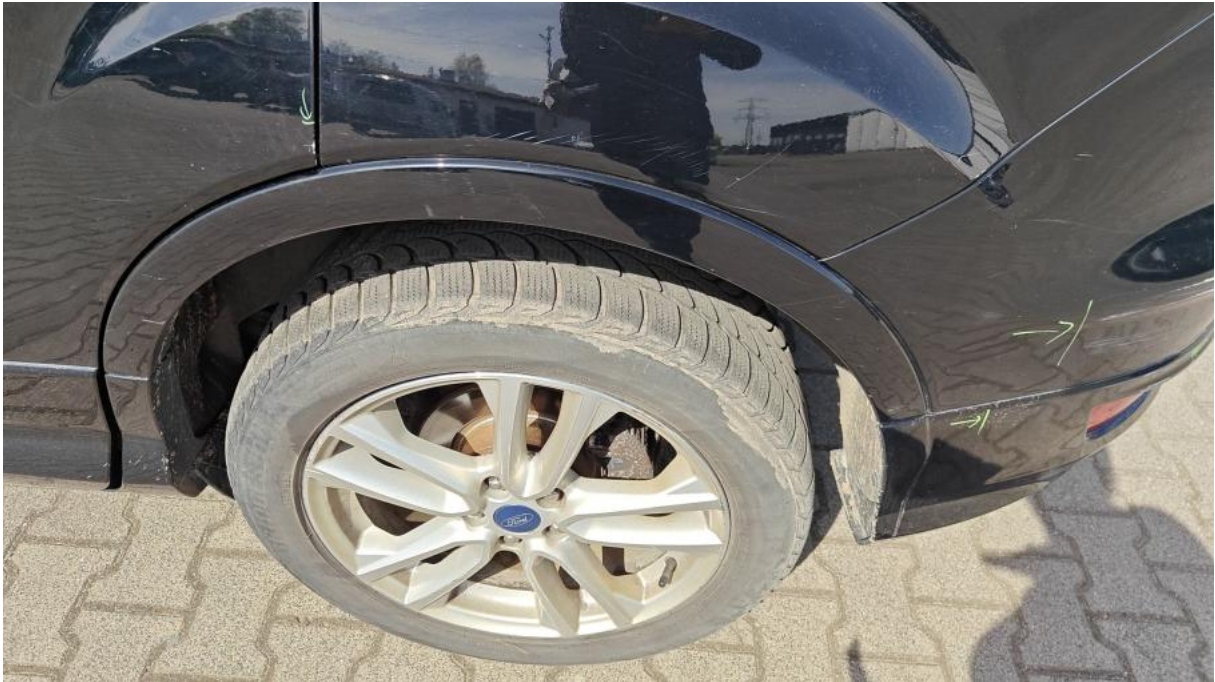
**Fot. 80**

Felga aluminiowa tylna L - Rysa/odprysk 2

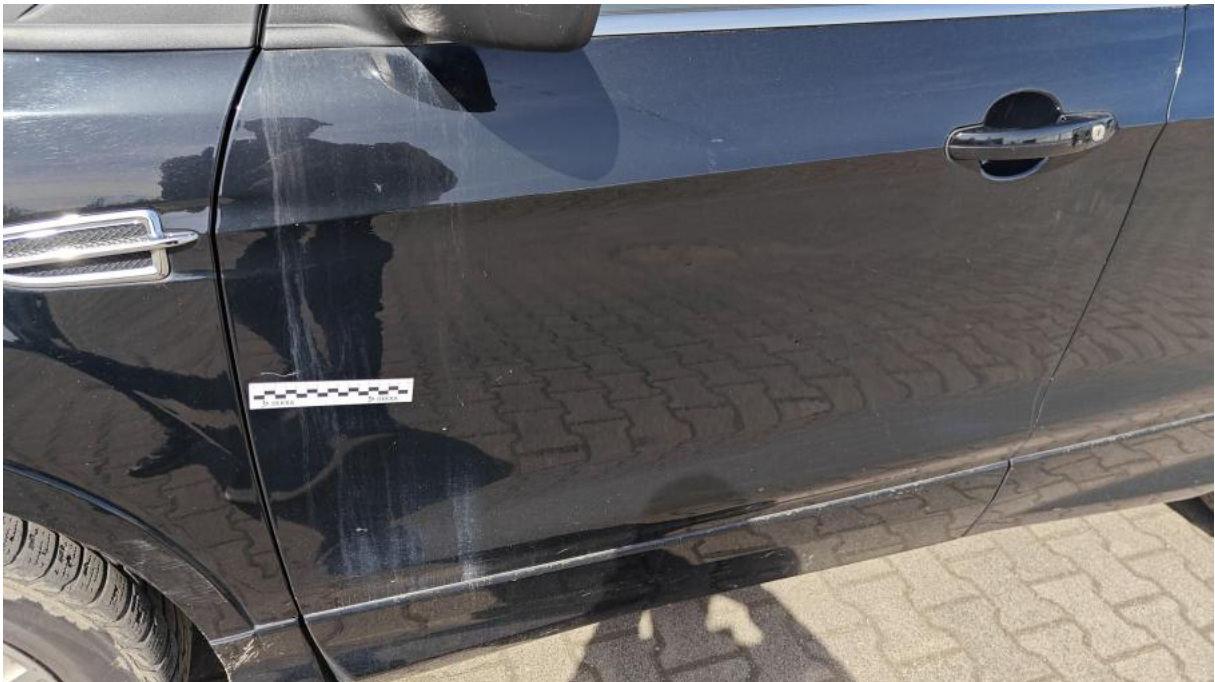
**Fot. 83**

Drzwi przed L - zdjęcie pogładowe 1

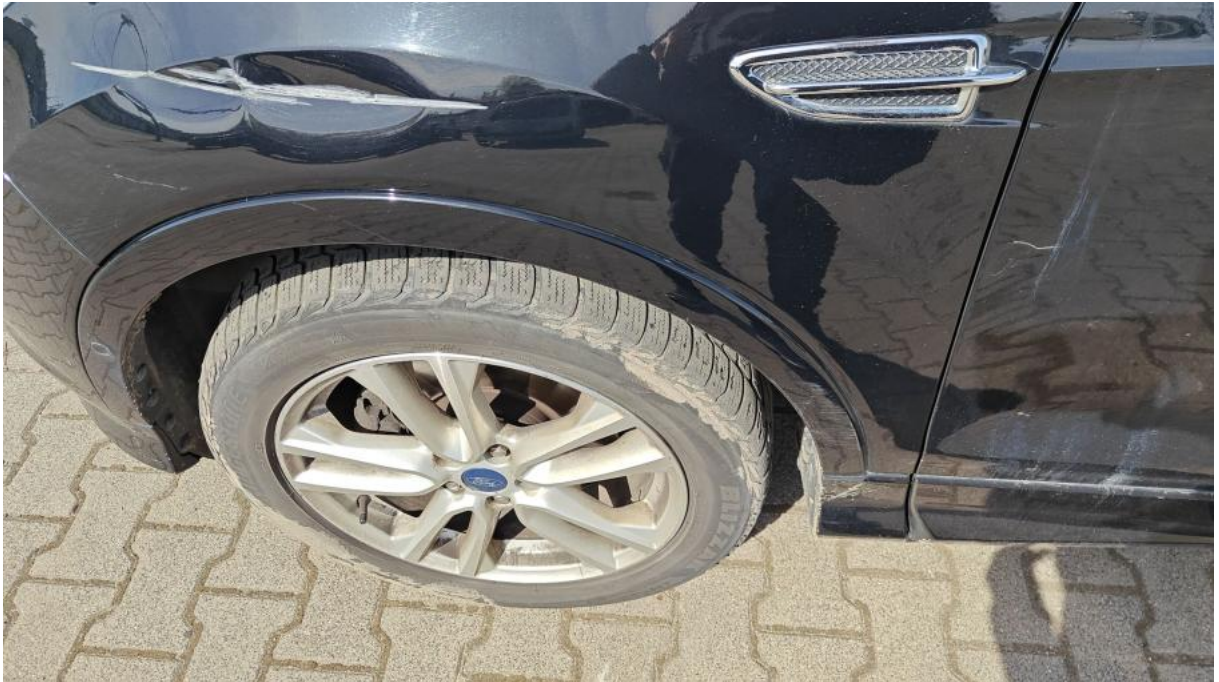
**Fot. 92**

Błotnik przedni L - Wgniecenie/odkształcenie 1
