## Raport z oględzin pojazdu

| Numer raportu | 210431/3/24-11401 | Data raportu | 28-03-2024 |

| Marka, model | SKODA Rapid Spaceback 17-19 |
| Numer rejestracyjny | SK225WP |

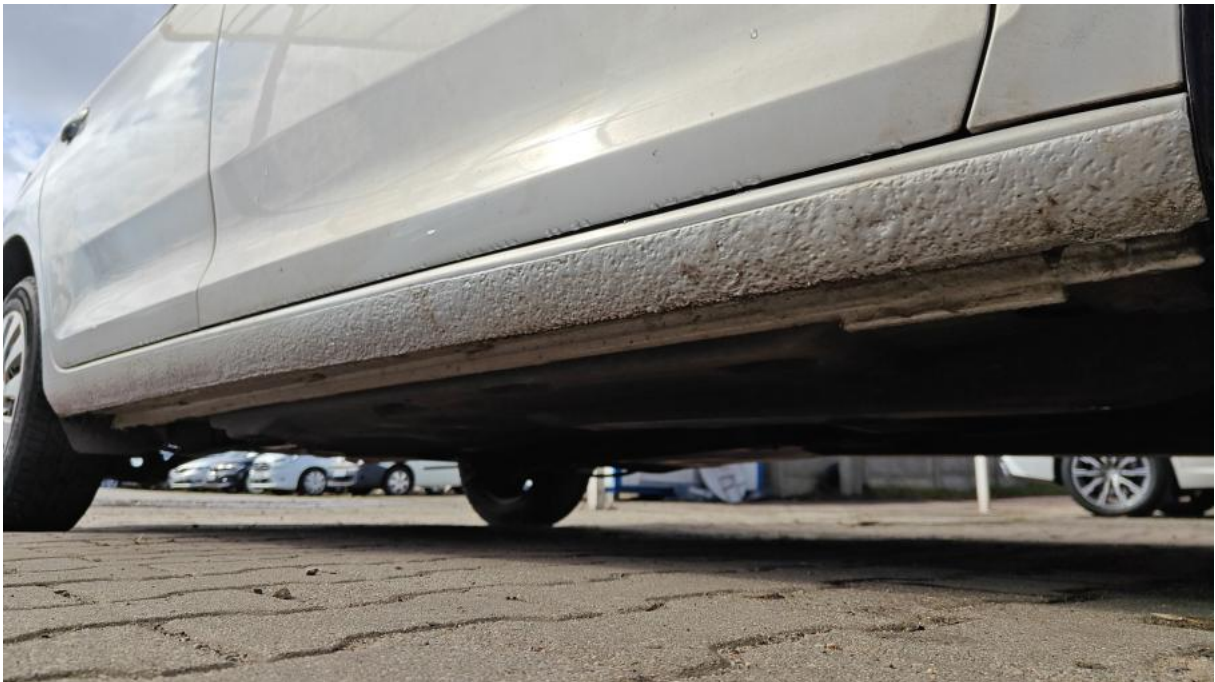
**Fot. 4**

| Poz. | Nazwa części | Przedział grubości powłoki lakierowej [µm] |
|---|---|---|
| 5 | Próg prawy | 150 - 200 |

Próg prawy (widok od przodu)

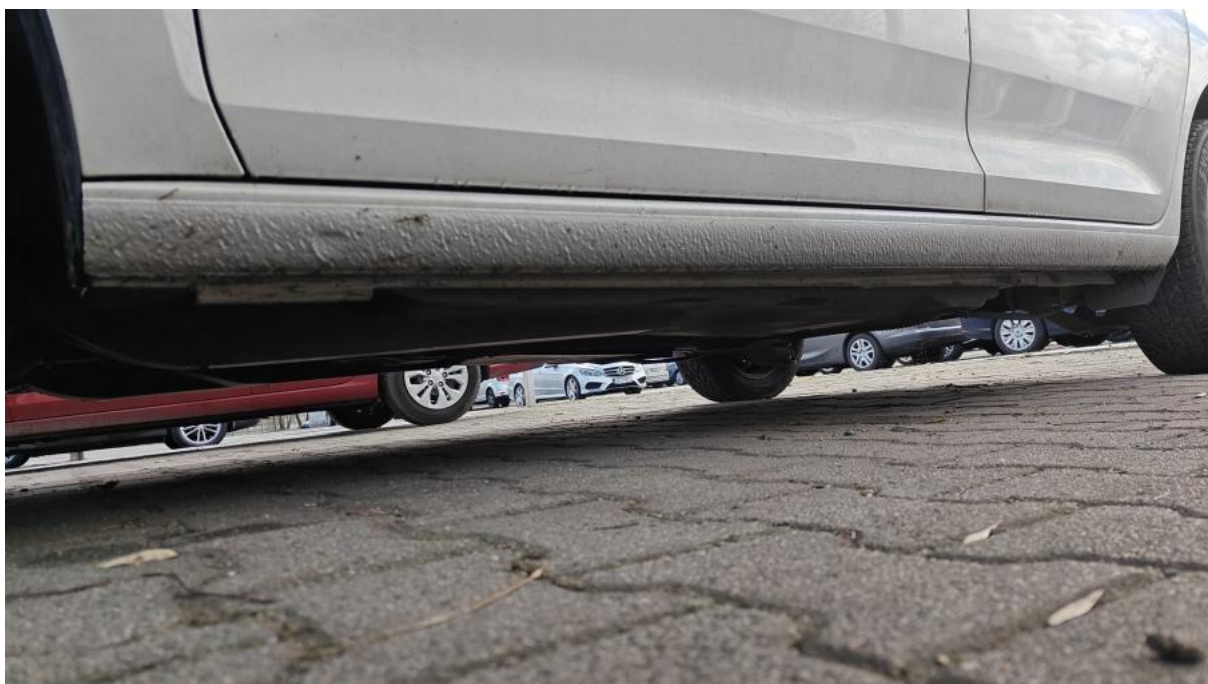
**Fot. 12**

| Poz. | Nazwa pozycji | Opis uszkodzeń | Kwalifik. | Naprawa [rbg] |
|---|---|---|---|---|
| 7 | Próg L | rysa/odprysk, wgniecenie/odkształcenie | NA | 0.7 |

Próg lewy (widok od przodu)

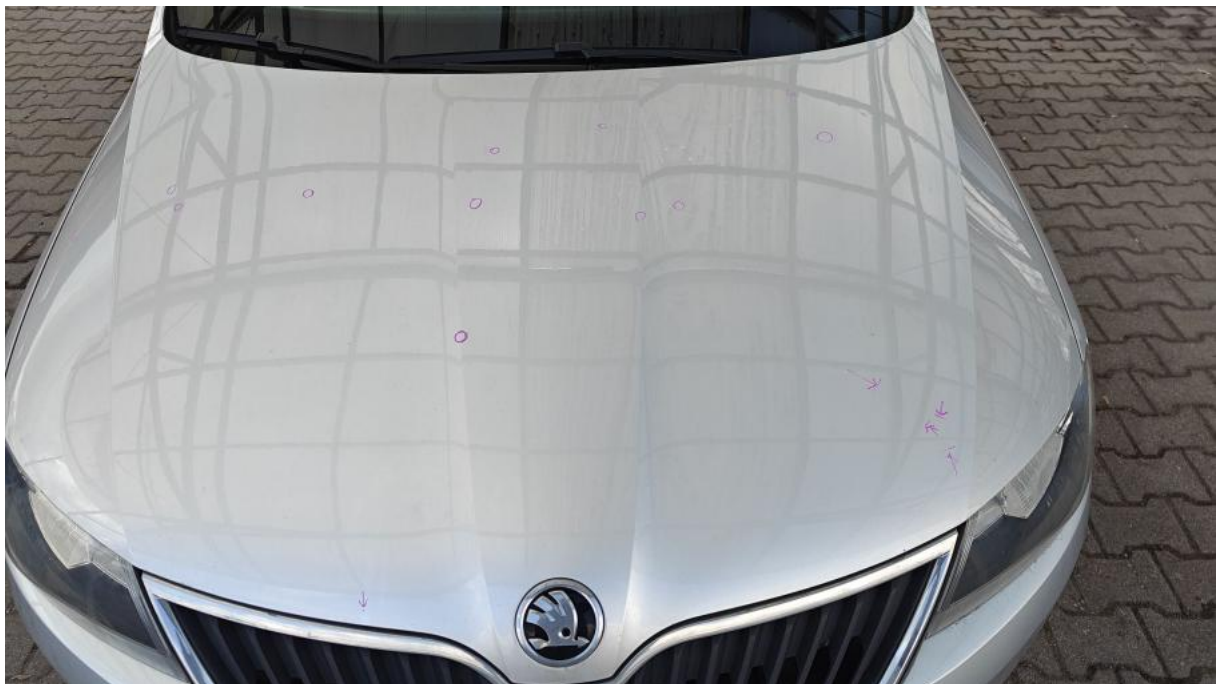
**Fot. 36**  
Pokrywa komory silnika - zdjęcie poglądowe 1

| Poz. | Nazwa pozycji | Opis uszkodzeń | Kwalifik. | Naprawa [rbg] |
|---|---|---|---|---|
| 3 | Pokrywa przednia | rysa/odprysk, wgniecenie/odkształcenie | NA | 0.8 |

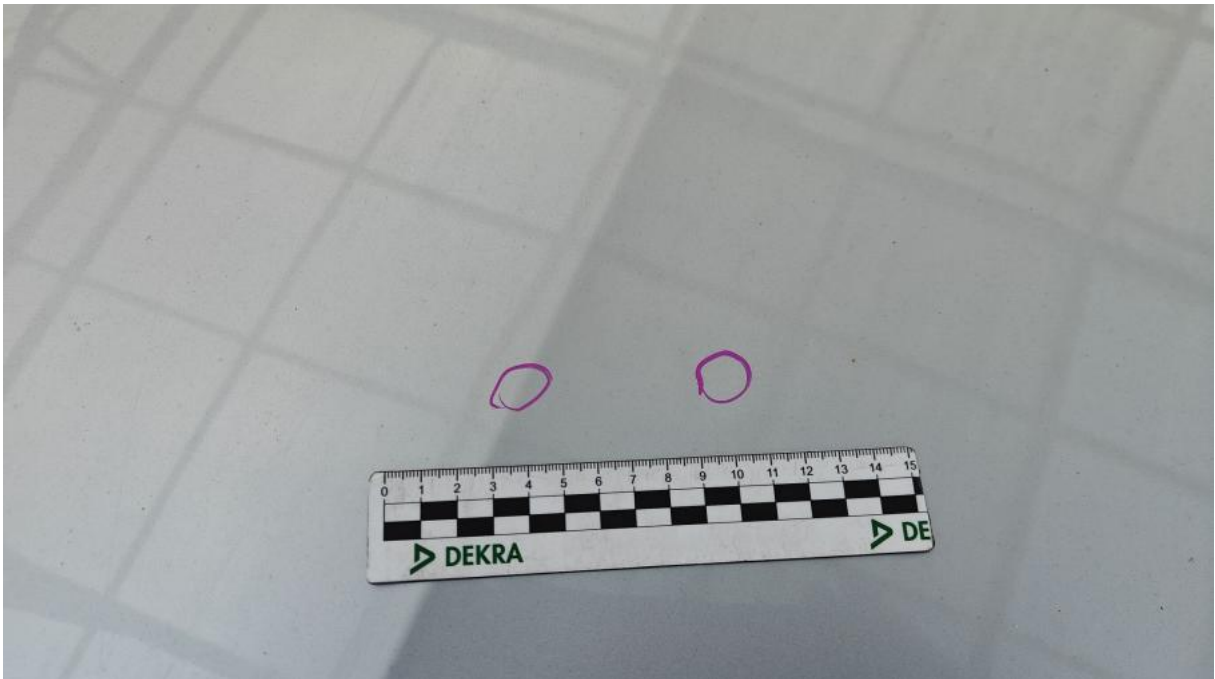
**Fot. 42**

Pokrywa komory silnika() - Wgniecenie/odkształcenie 3

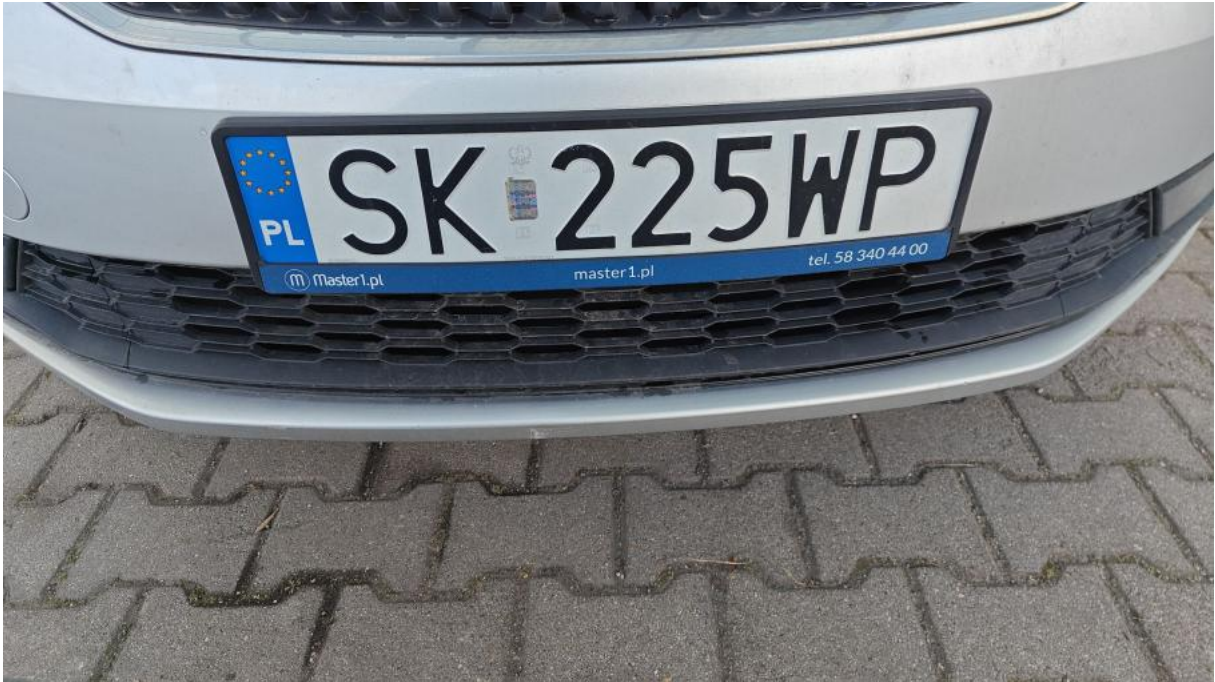
**Fot. 43**

| Poz. | Nazwa pozycji | Opis uszkodzeń | Kwalifik. | Naprawa [rbg] |
|---|---|---|---|---|
| 9 | Okładzina zderzaka przedniego | rysa/odprysk, wgniecenie/odkształcenie | | |

Zderzak - zdjęcie poglądowe 1

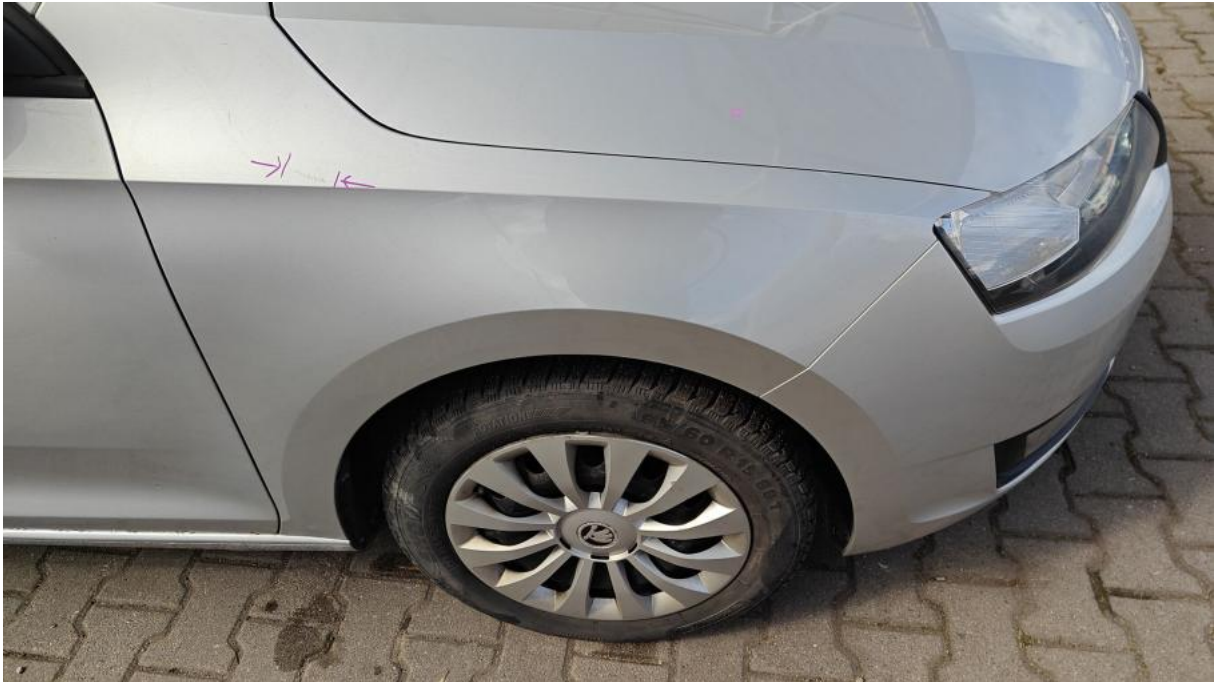
**Fot. 45**

| Poz. | Nazwa pozycji | Opis uszkodzeń | Kwalifik. | Naprawa [rbg] |
|---|---|---|---|---|
| 2 | Błotnik przedni R | rysa/odprysk, ślady korozji | NA | 0.5 |

Błotnik przedni P - zdjęcie pogładowe 1

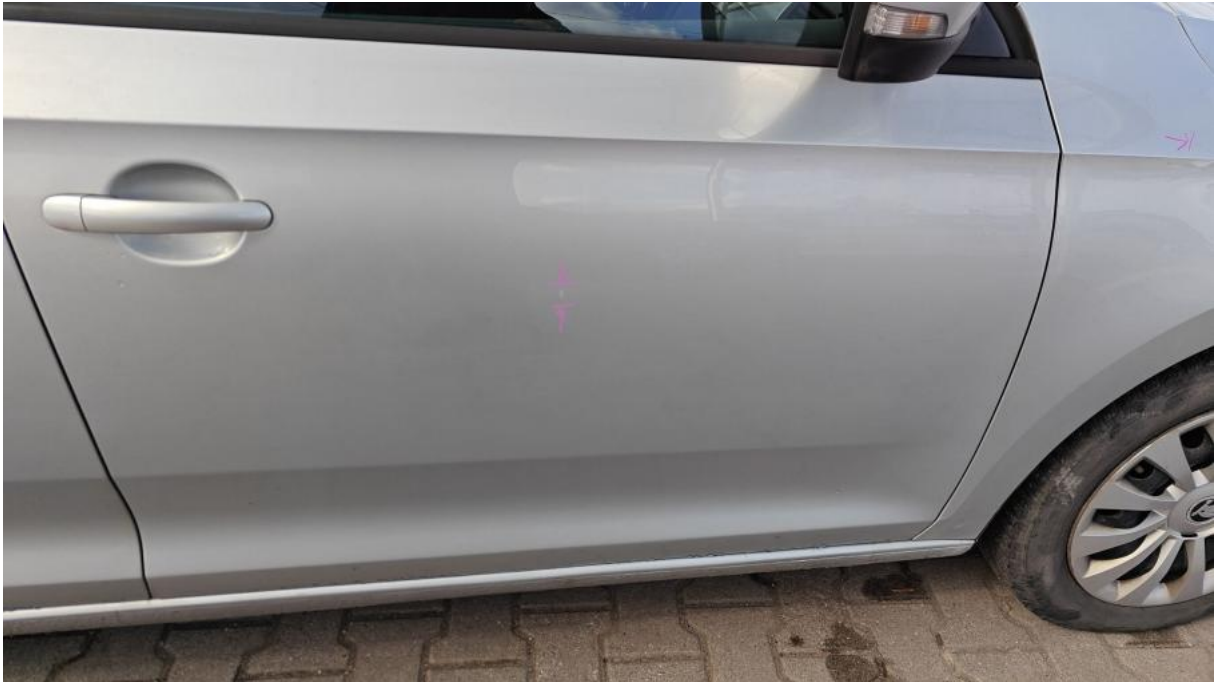
**Fot. 49**

| Poz. | Nazwa pozycji | Opis uszkodzeń | Kwalifik. | Naprawa [rbg] |
|---|---|---|---|---|
| 11 | Drzwi przednie (nieuzbrojone) R | rysa/odprysk | | |

Drzwi przednie P - zdjęcie pogładowe 1

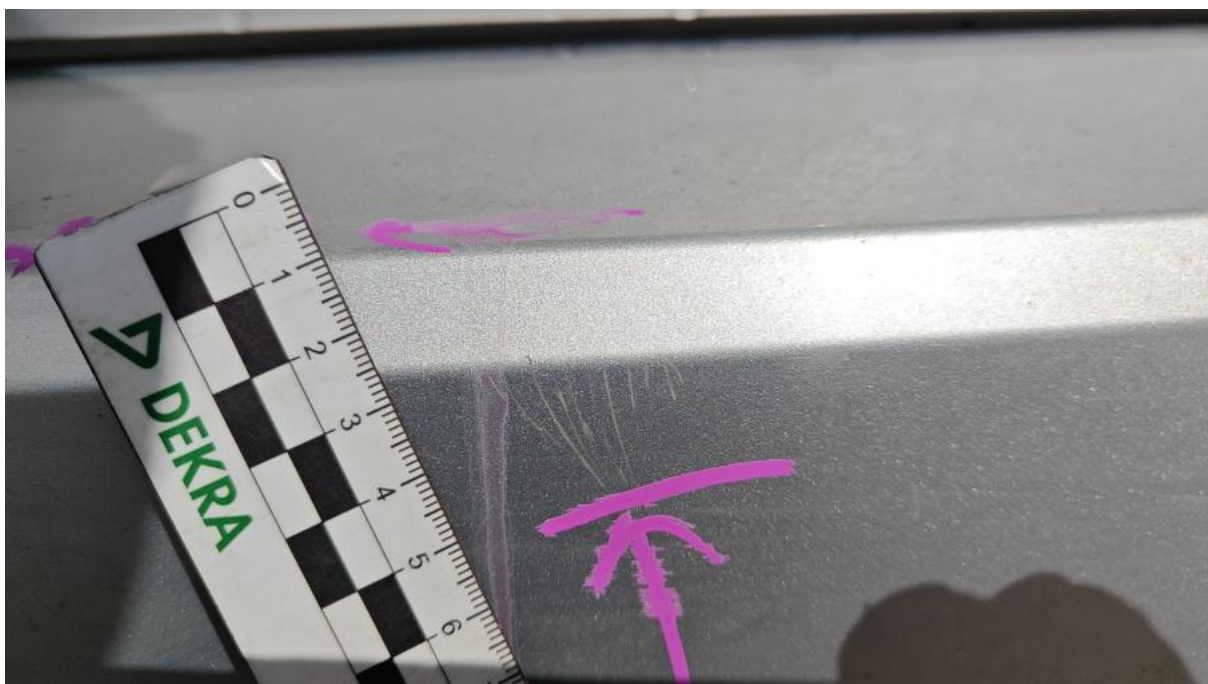
**Fot. 61**

Zderzak tylny - Rysa/odprysk 1

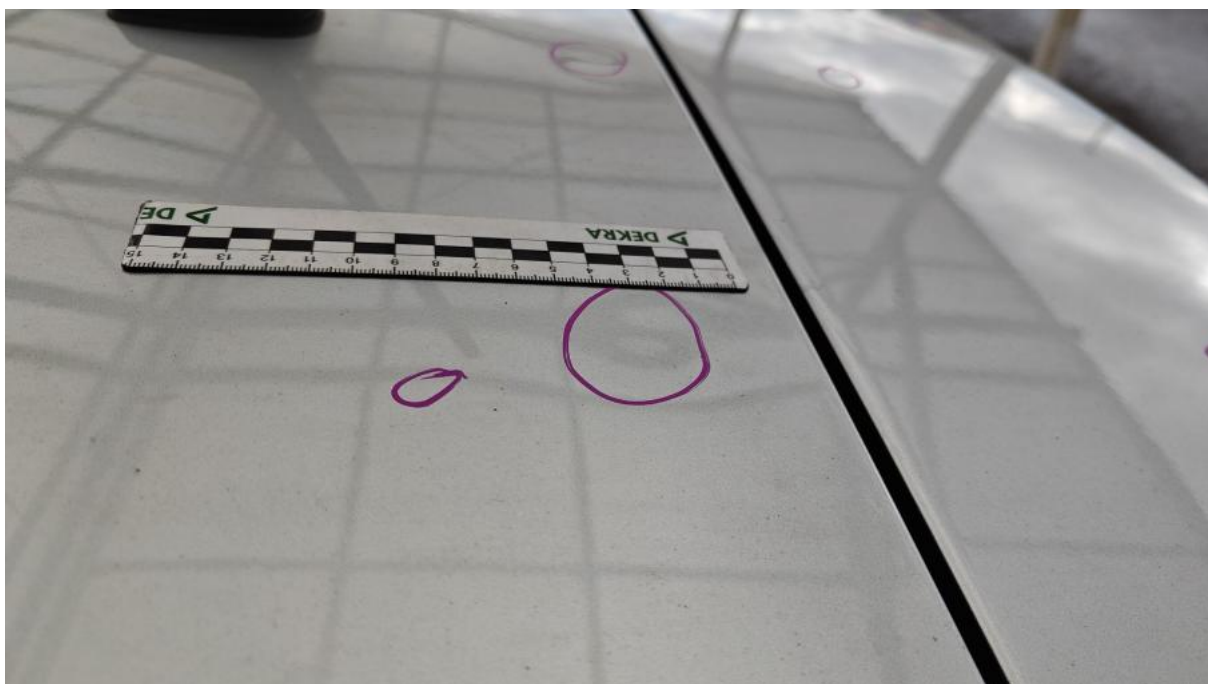
**Fot. 65**

Dach - Rysa/odprysk 1

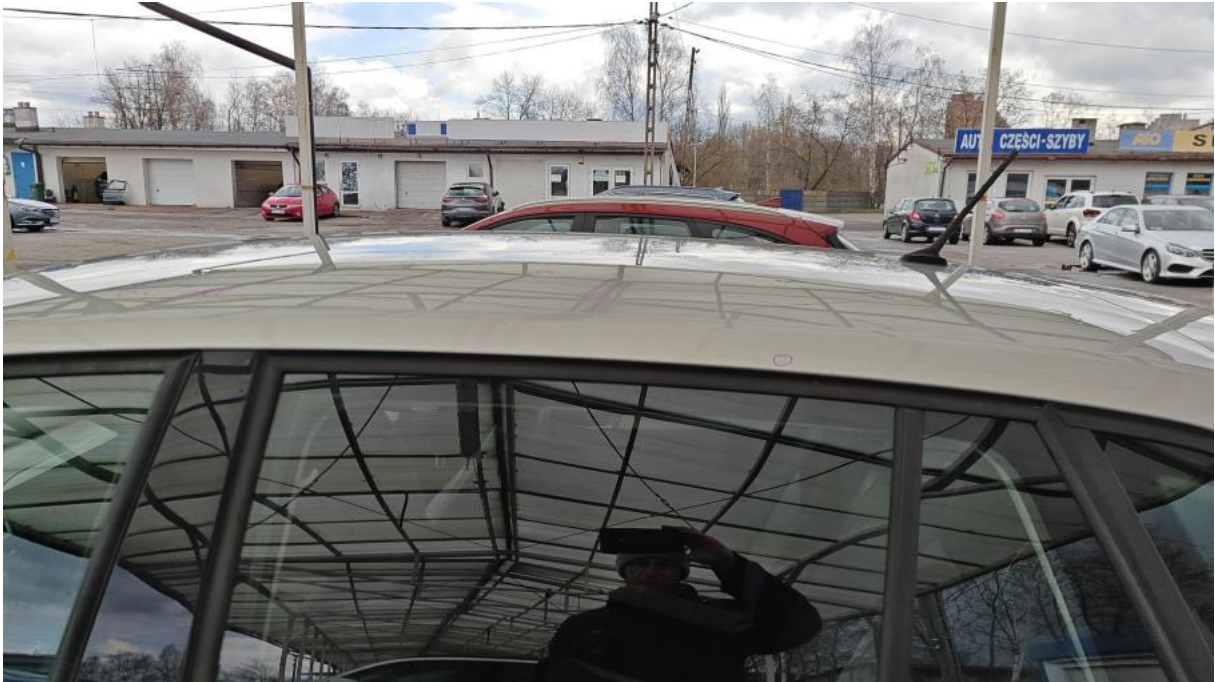
**Fot. 66**

| Poz. | Nazwa pozycji | Opis uszkodzeń | Kwalifik. | Naprawa [rbg] |
|---|---|---|---|---|
| 4 | Dach | wgniecenie/odkształcenie, ślady korozji | NA | 3 |

Dach - Wgniecenie/odkształcenie 1

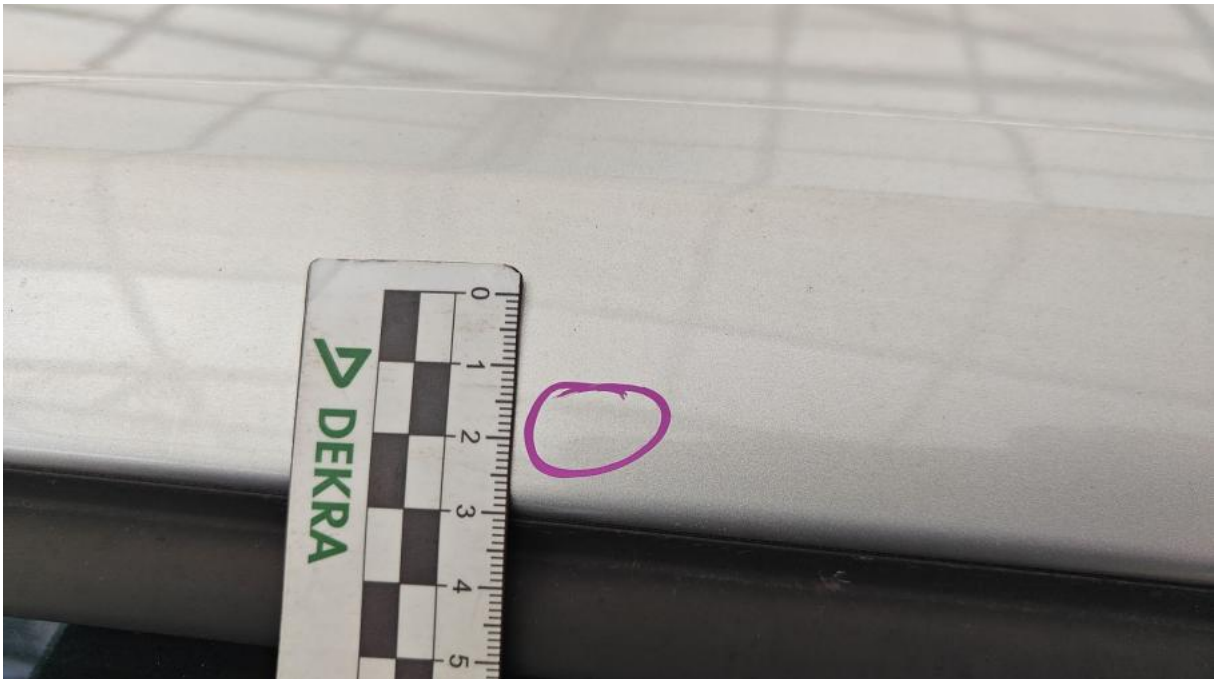
**Fot. 67**

Rama dachu L - zdjęcie poglądowe 1

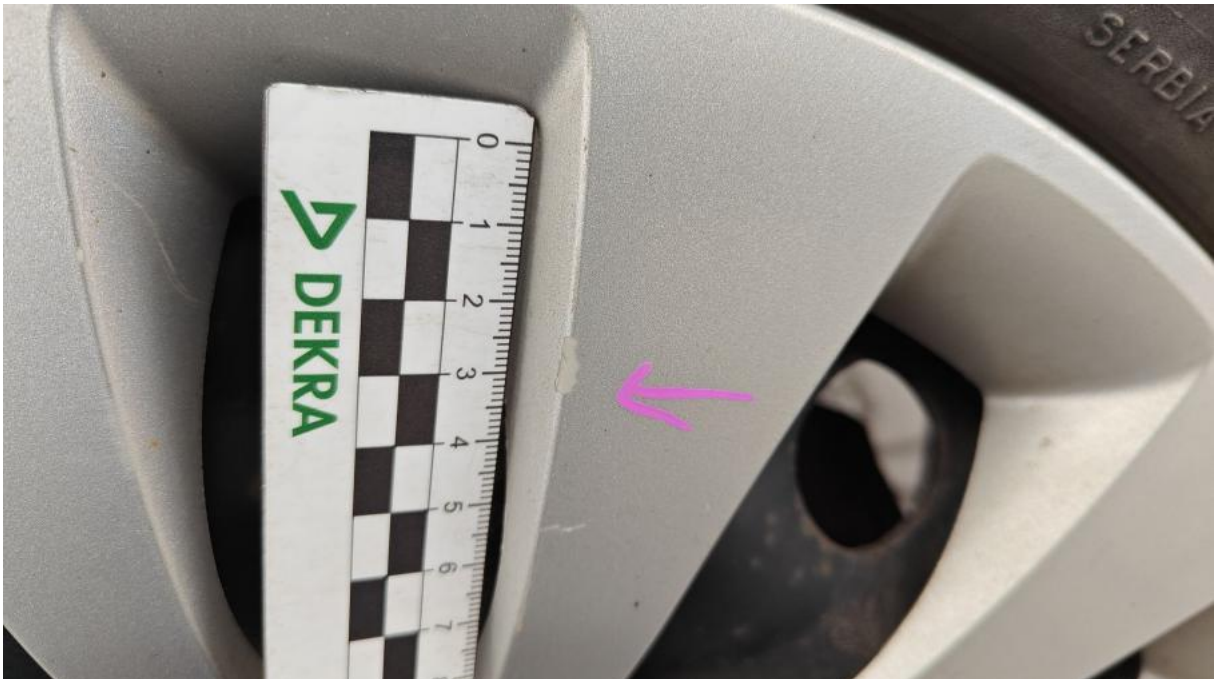
**Fot. 71**

Kołpak tylny L - zdjęcie poglądowe 1

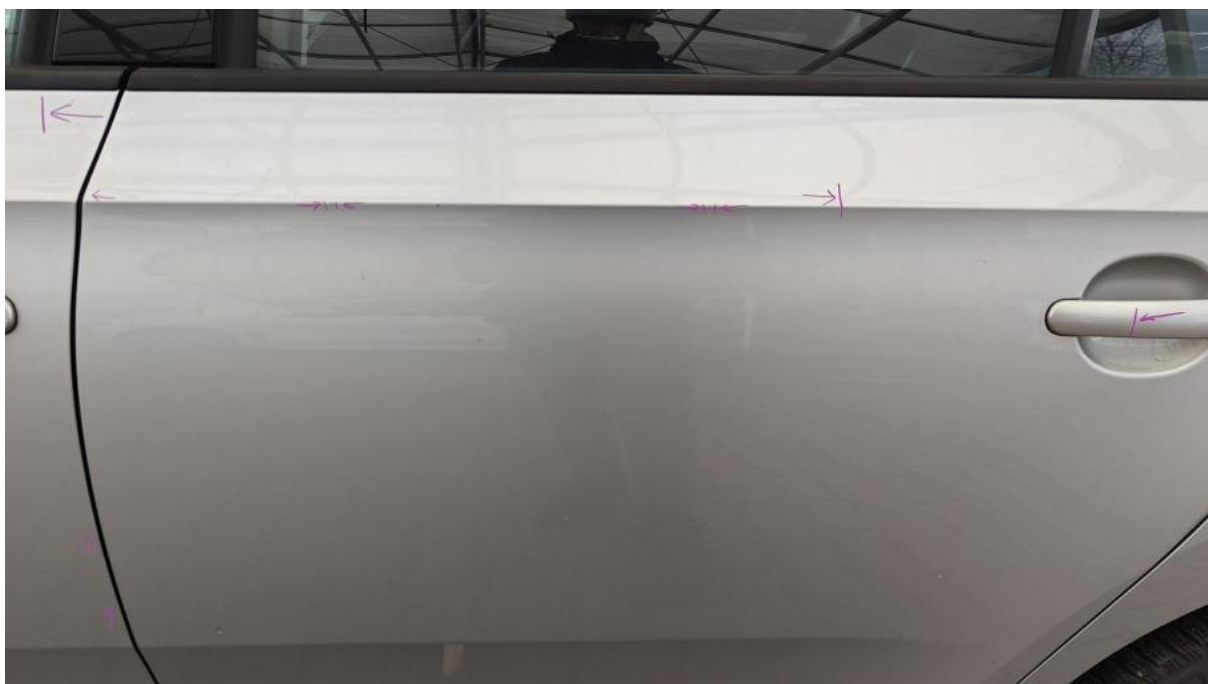
**Fot. 79**

Drzwi tylne L - zdjęcie poglądowe 1

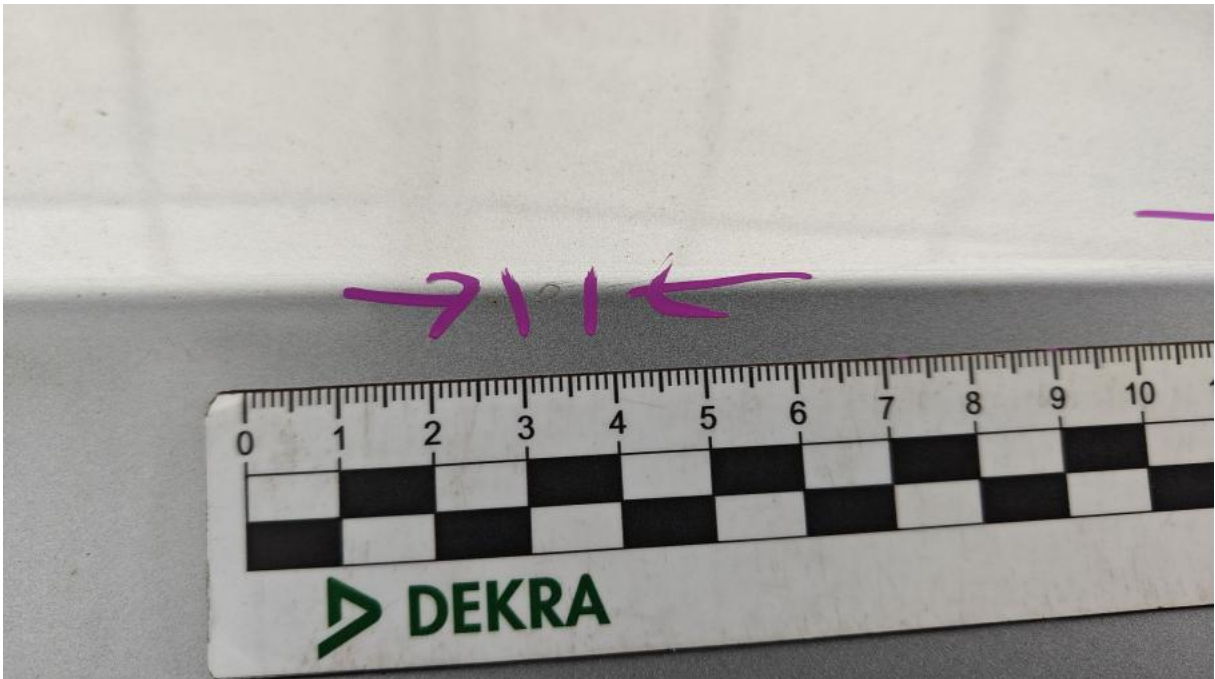
**Fot. 81**

Drzwi tylne L - Rysa/odprysk 1

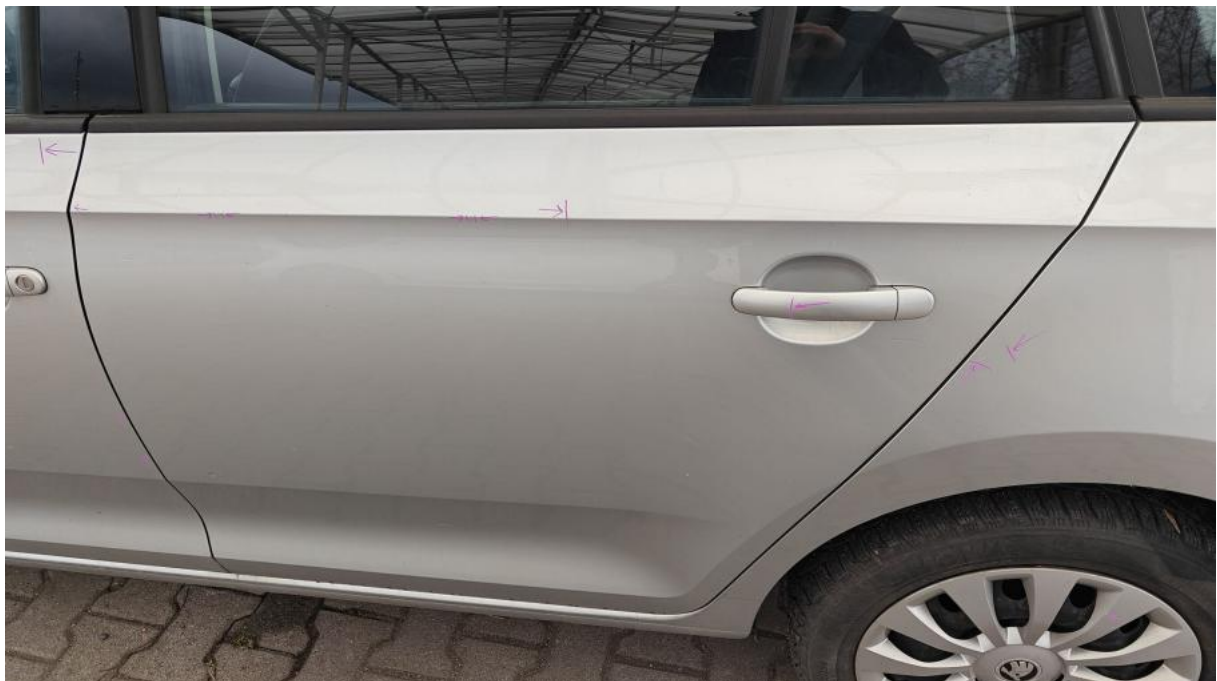
**Fot. 83**

Drzwi tylne L() - Rysa/odprysk 3

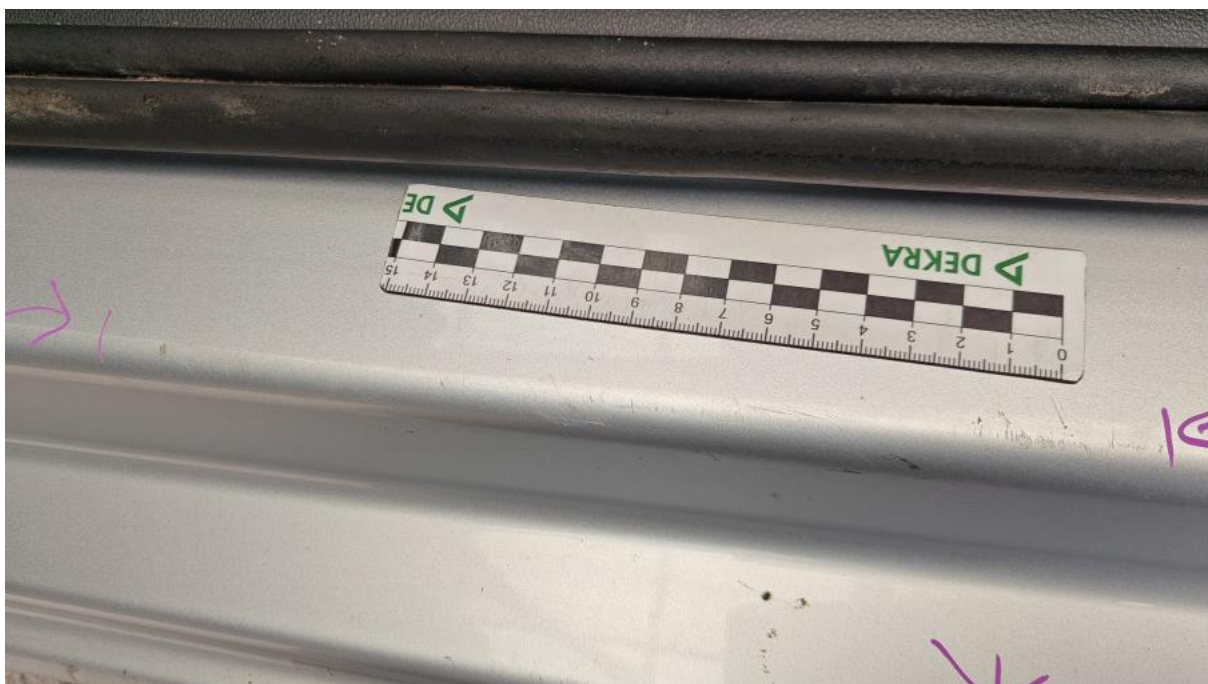
**Fot. 87**

Próg L - Rysa/odprysk 1

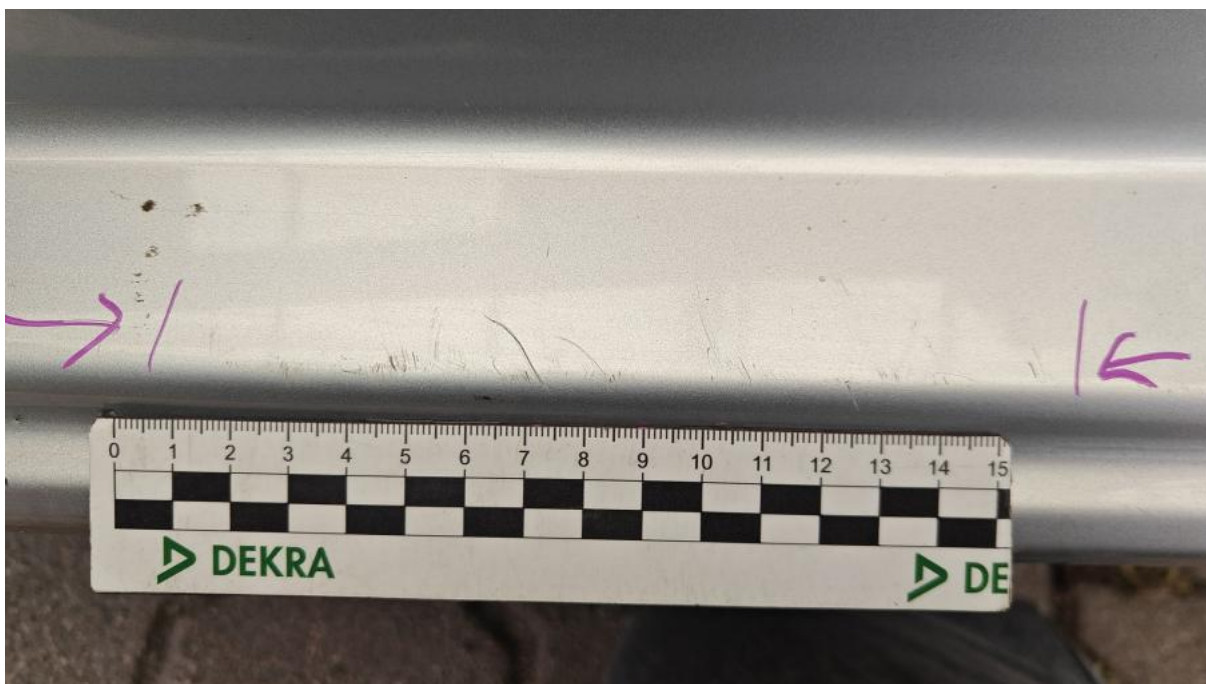
**Fot. 88**

Próg L - Rysa/odprysk 2

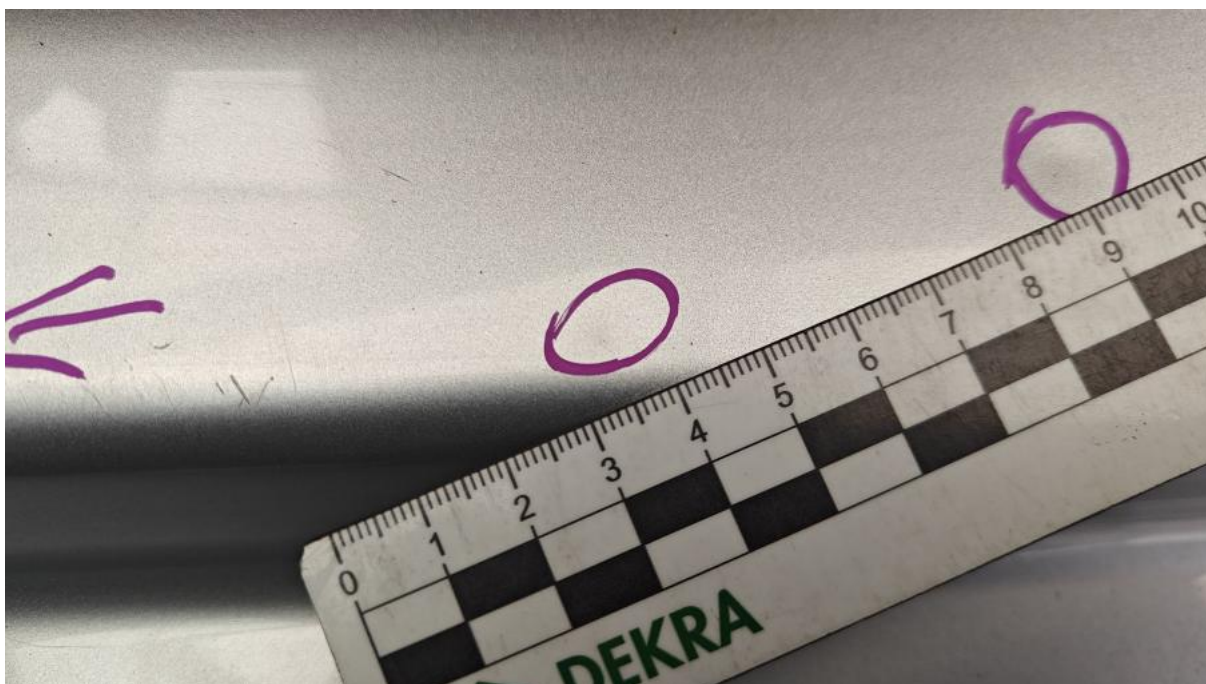
**Fot. 89**

Próg L() - Rysa/odprysk 3

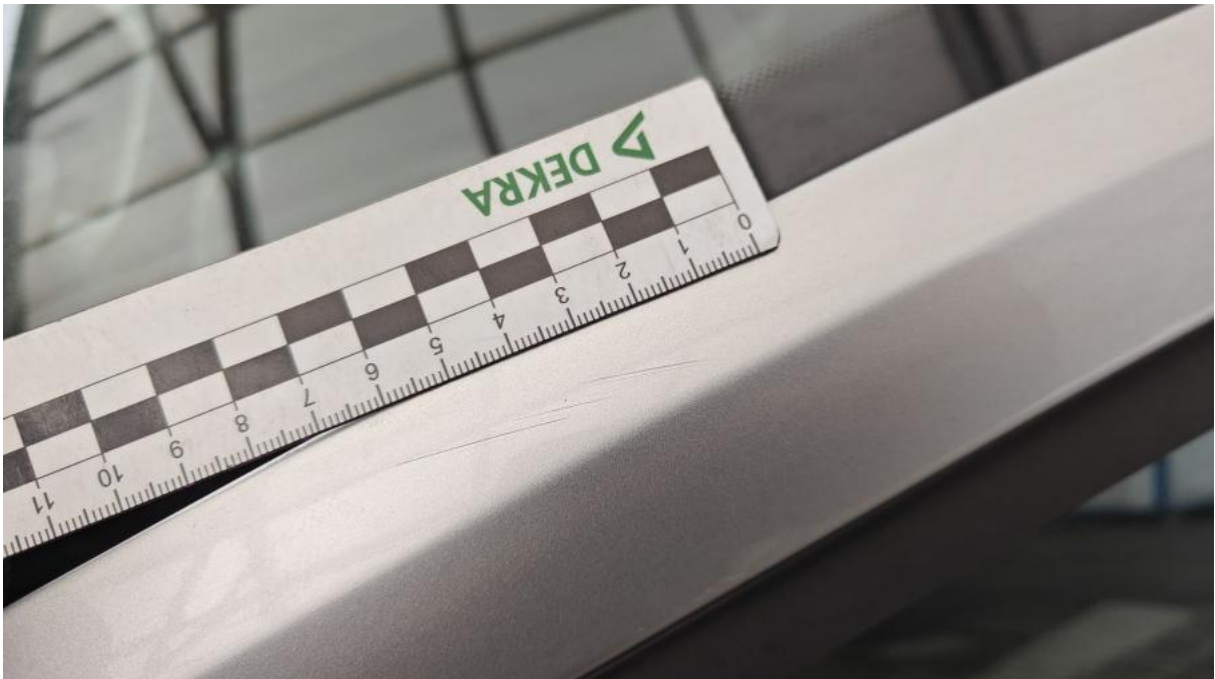
**Fot. 93**

Słupek przedni L - Rysa/odprysk 1

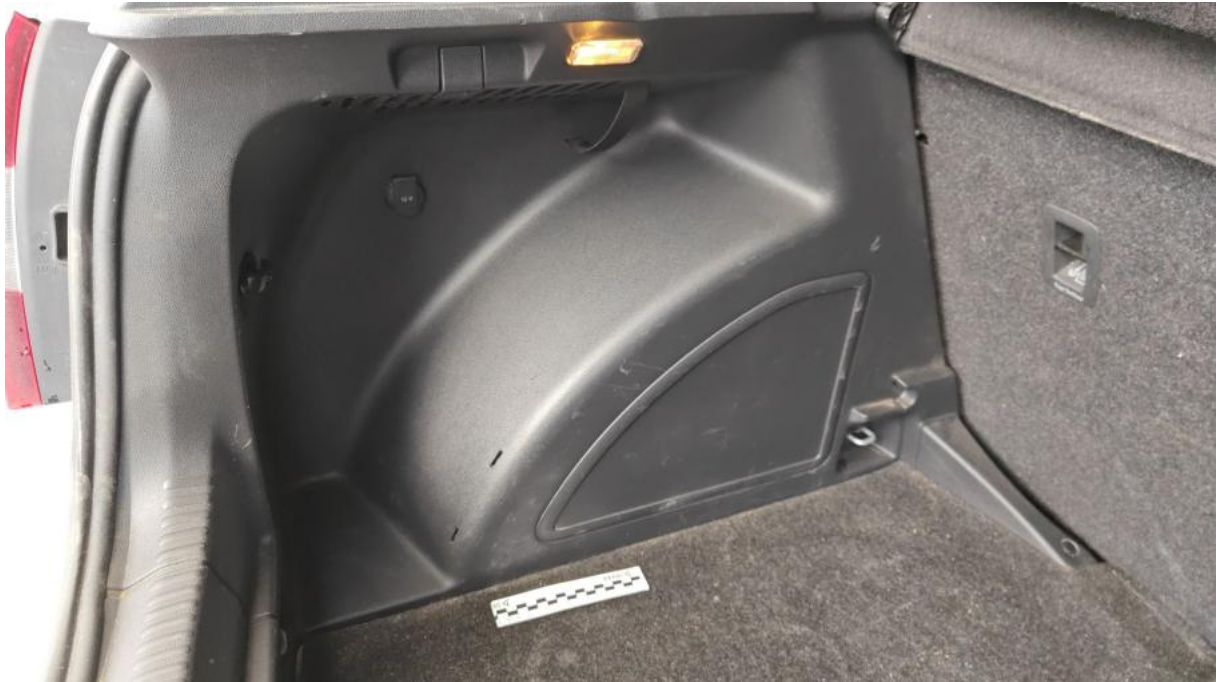
**Fot. 106**

Wykładzina przestrzeni bagażowej - zdjęcie poglądowe 1

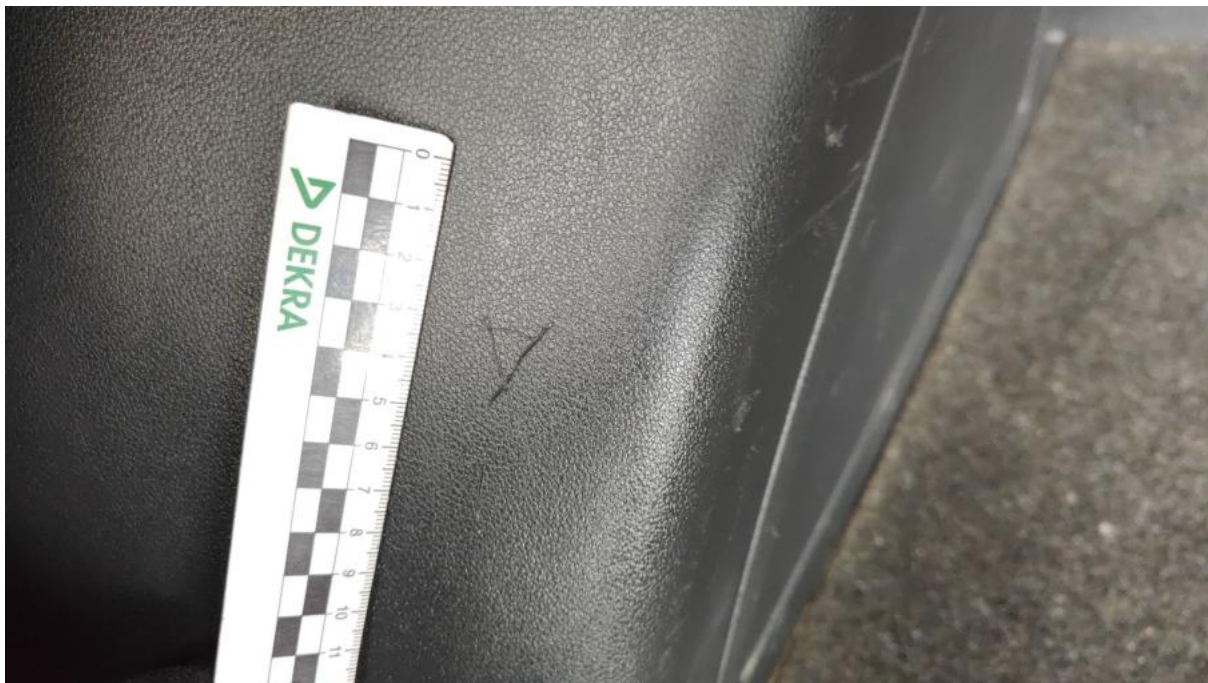
**Fot. 108**

Wykładzina przestrzeni bagażowej - Rysa/odprysk 1
