Raport z oględzin pojazdu

Numer raportu	212340/9/24-11401	Data raportu	26-09-2024
Rzeczoznawcy	Maciej Wiącek (NEW) mgr inż. Przemysław Ostap	Data oględzin	25-09-2024
Nr zlecenia	PCM(DZS)/GDA/72492/24/09/19	Miejsce oględzin	ul. Puławska 474, 02-884 Warszawa

Numer identyfikacyjny (VIN)	YV1XZACVCK2138027
Marka, model	VOLVO XC40 17-21
Typ, wersja	XC40 T4 AWD Momentum aut
Numer rejestracyjny	WD4521M
Silnik (rodz./poj./moc)	benz./1969 ccm/140 kW
Stan licznika	70 118 km
Data 1. rej./rok prod.	21-03-2019/2019
Data nast. bad. techn.	14-03-2025
Nadwozie	KOM 5/5
Lakier	czerwony/METALIK
Skrzynia biegów	automatyczna

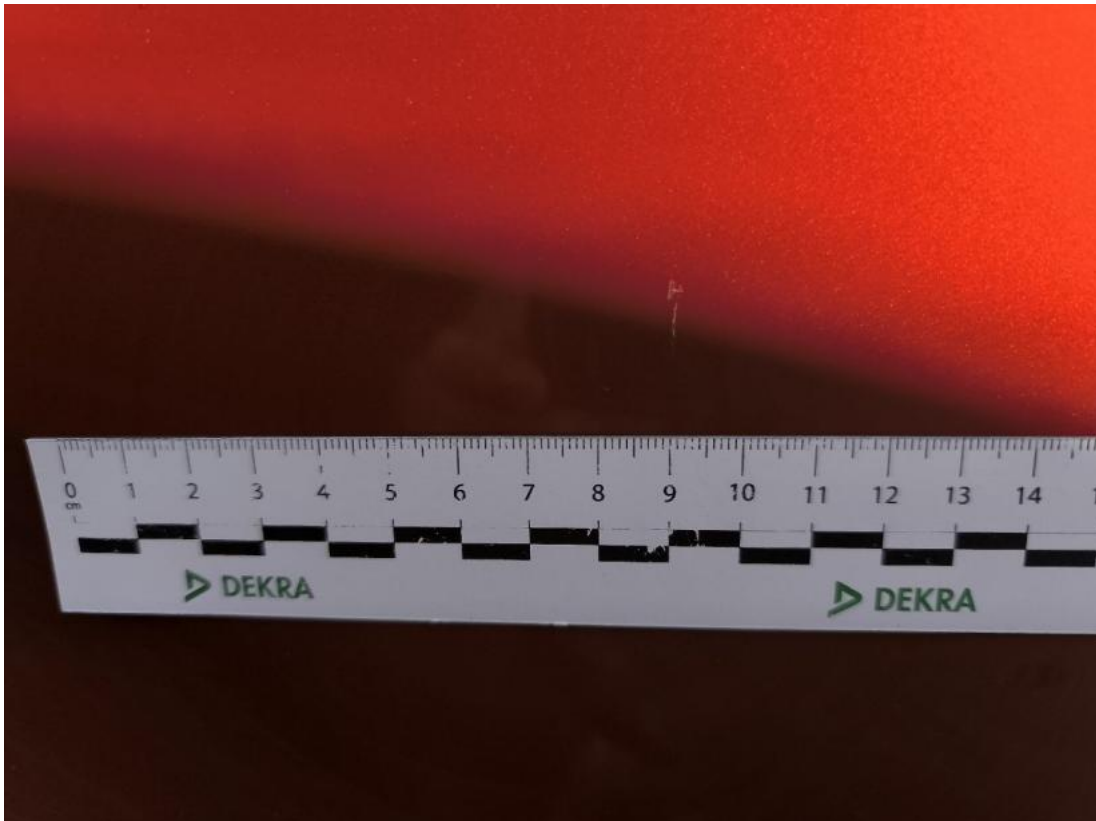
Fot. 65

Drzwi tylne L - zdjęcie poglądowe 2
