## Raport z oględzin pojazdu

Numer raportu	213192/12/24-11401	Data raportu	09-12-2024
Rzeczoznawcy	Leszek Bizański (NEW) mgr inż. Przemysław Ostap	Data oględzin	06-12-2024
Nr zlecenia	PCM(DZS)/GDA/91445/24/11/27	Miejsce oględzin	MASTER1 MYSŁOWICE, OBRZEŻNA PŁ...

Numer identyfikacyjny (VIN)	<b>W1V9076351P281095</b>
Marka, model	MERCEDES-BENZ Sprinter 31...
Typ, wersja	Sprinter 311 CDI 907.635 14m3
Numer rejestracyjny	DW4KU98
Silnik (rodz./poj./moc)	diesel/2143 ccm/84 kW
Stan licznika	160 805 km
Data 1. rej./rok prod.	30-10-2020/2020
Data nast. bad. techn.	30-10-2025
Nadwozie	furgon, wysoki dach 4/2
Lakier	brązowy/UNI
Skrzynia biegów	manualna

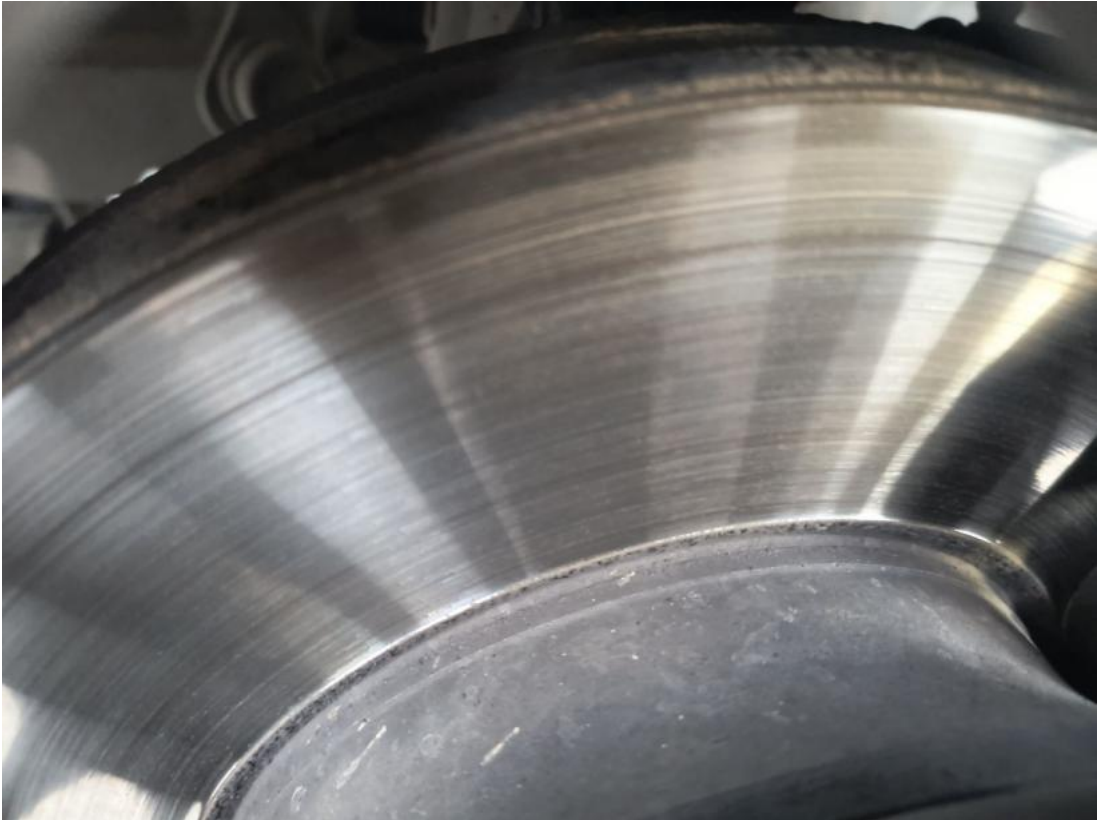
**Fot. 27**

Tarcza hamulcowa przednia lewa

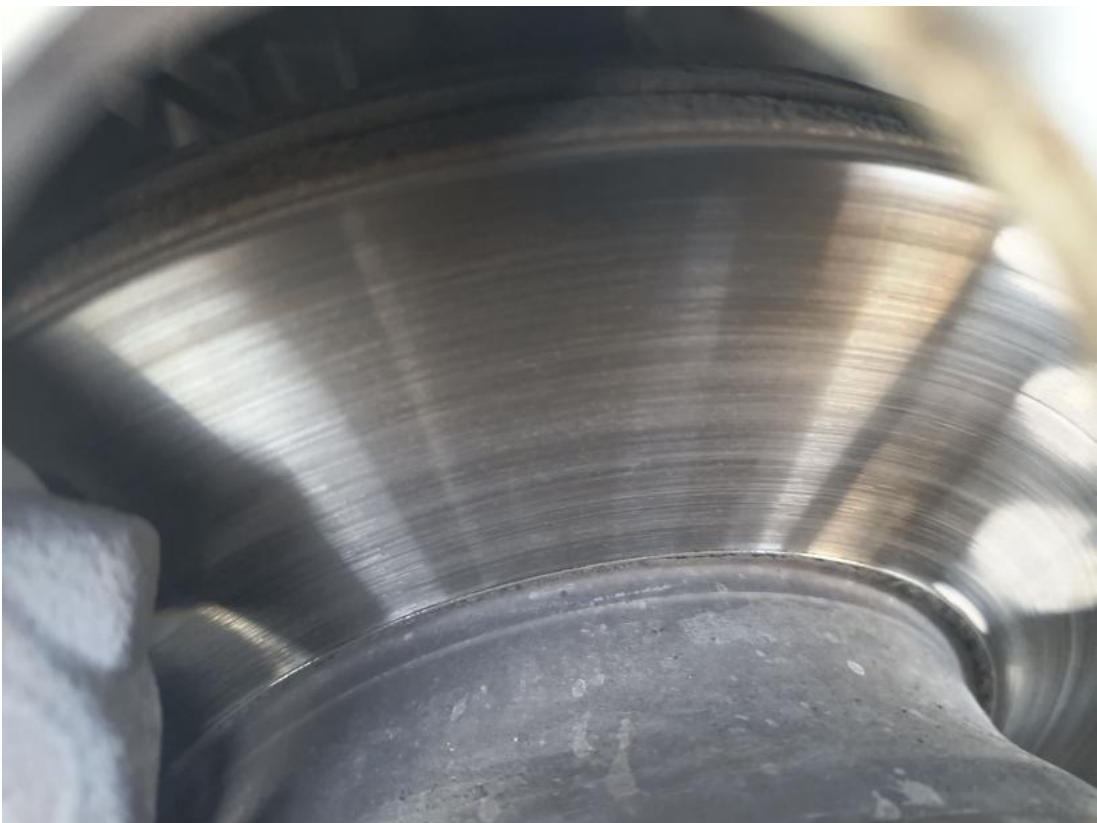
**Fot. 28**

Tarcza hamulcowa przednia prawa

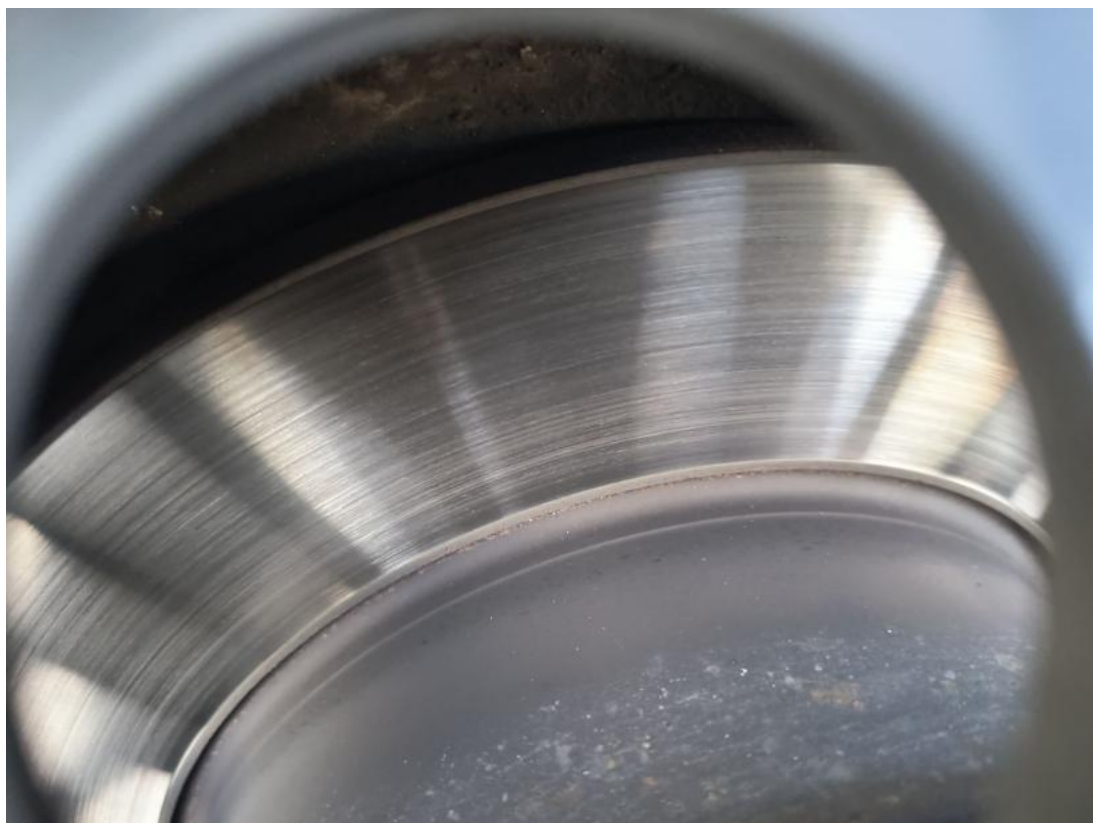
**Fot. 29**  
Tarcza hamulcowa tylna prawa

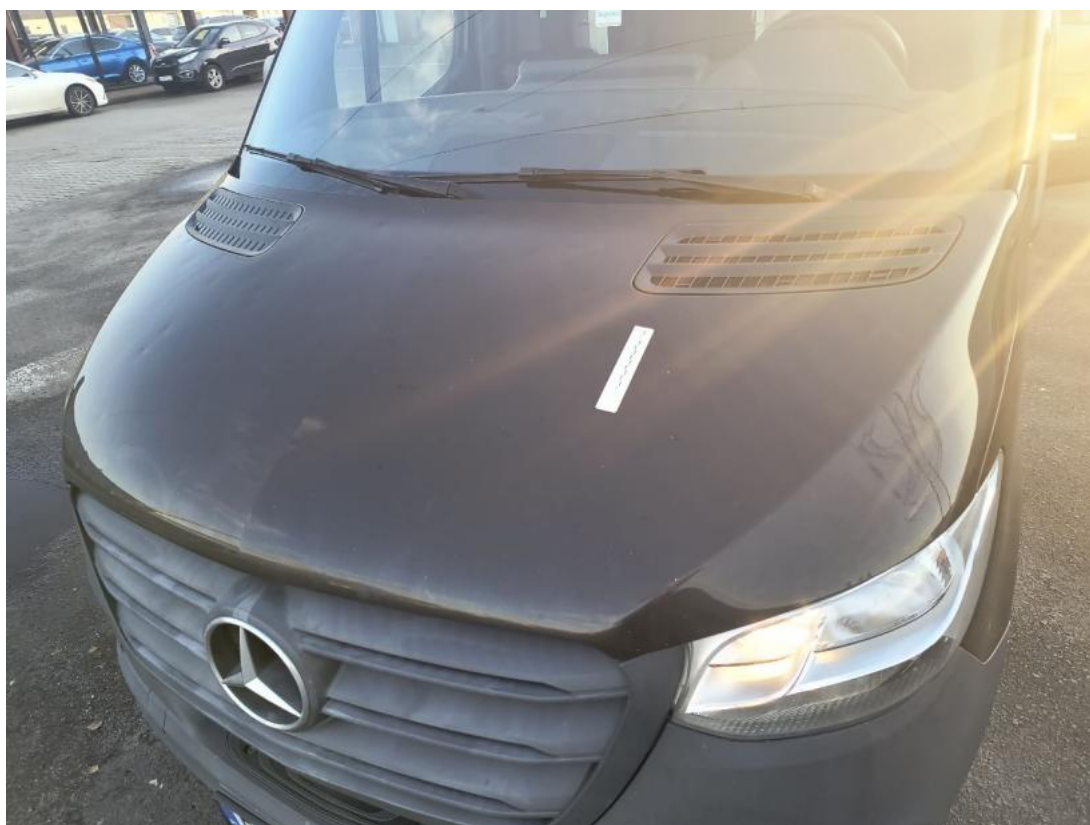
**Fot. 36**

Pokrywa komory silnika - zdjęcie poglądowe 1

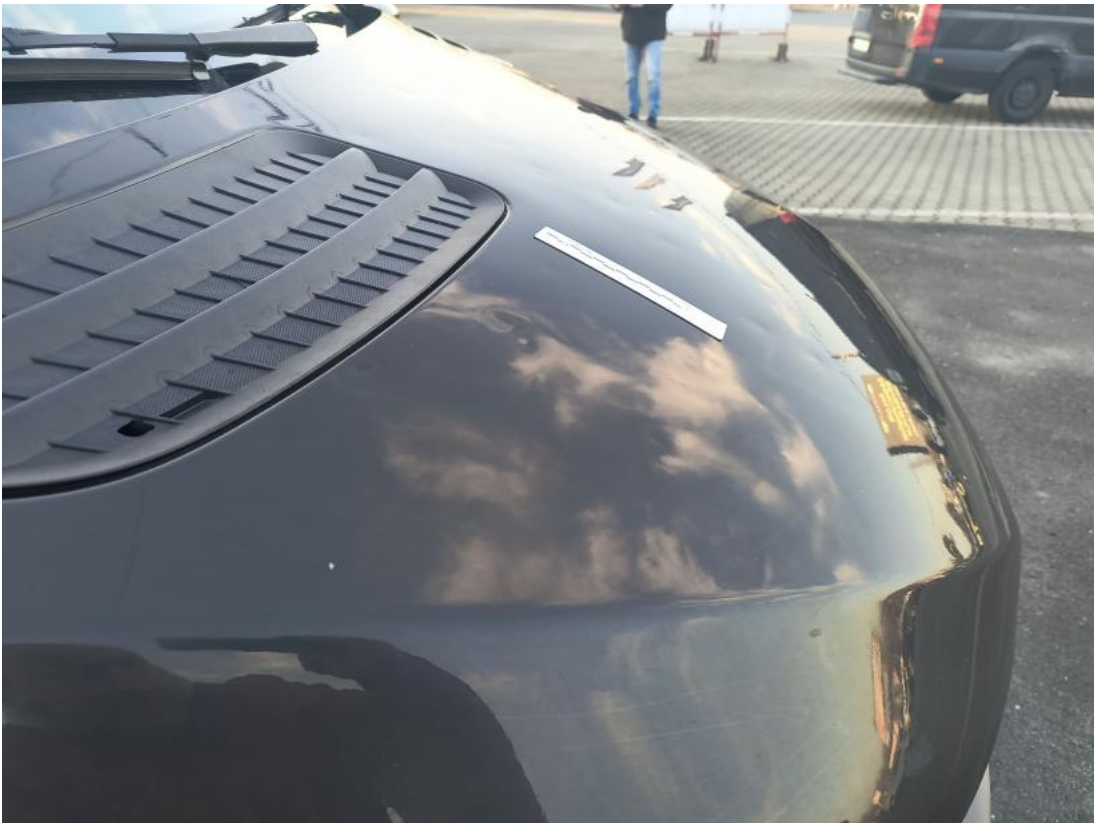
**Fot. 37**  
Pokrywa komory silnika - Wgniecenie/odkształcenie 1

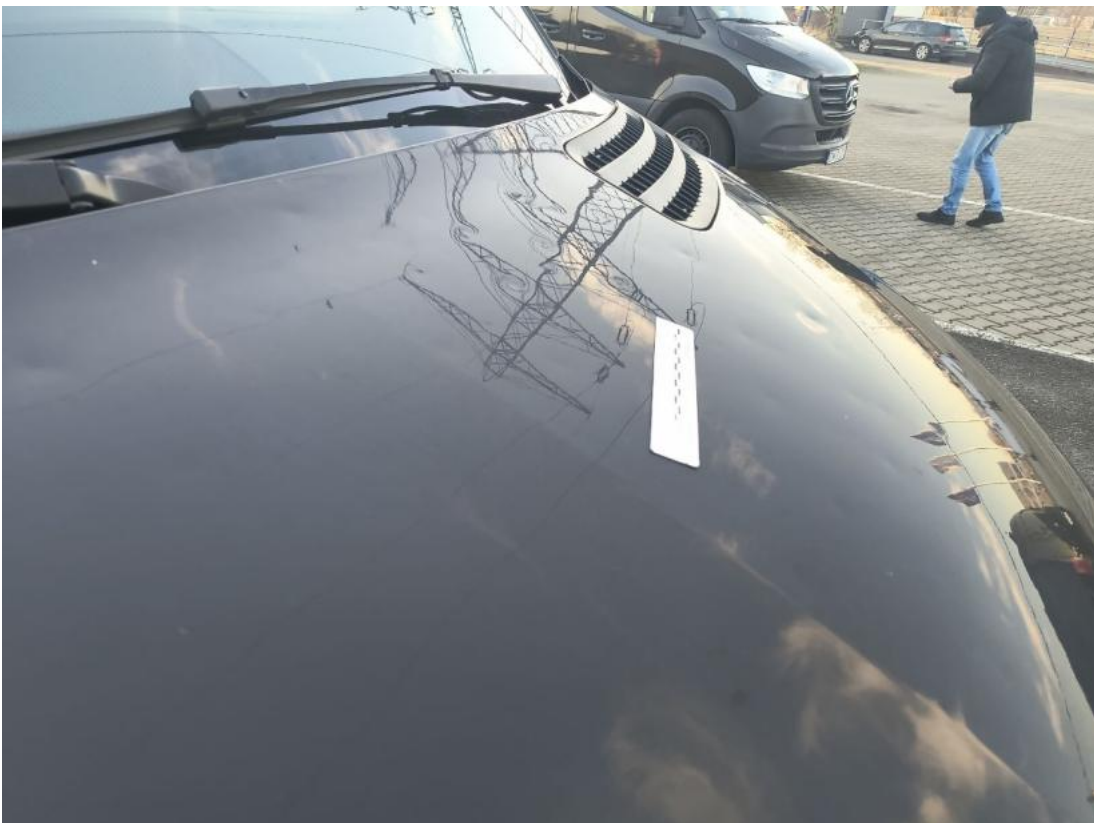
**Fot. 38**  
Pokrywa komory silnika - Wgniecenie/odkształcenie 2

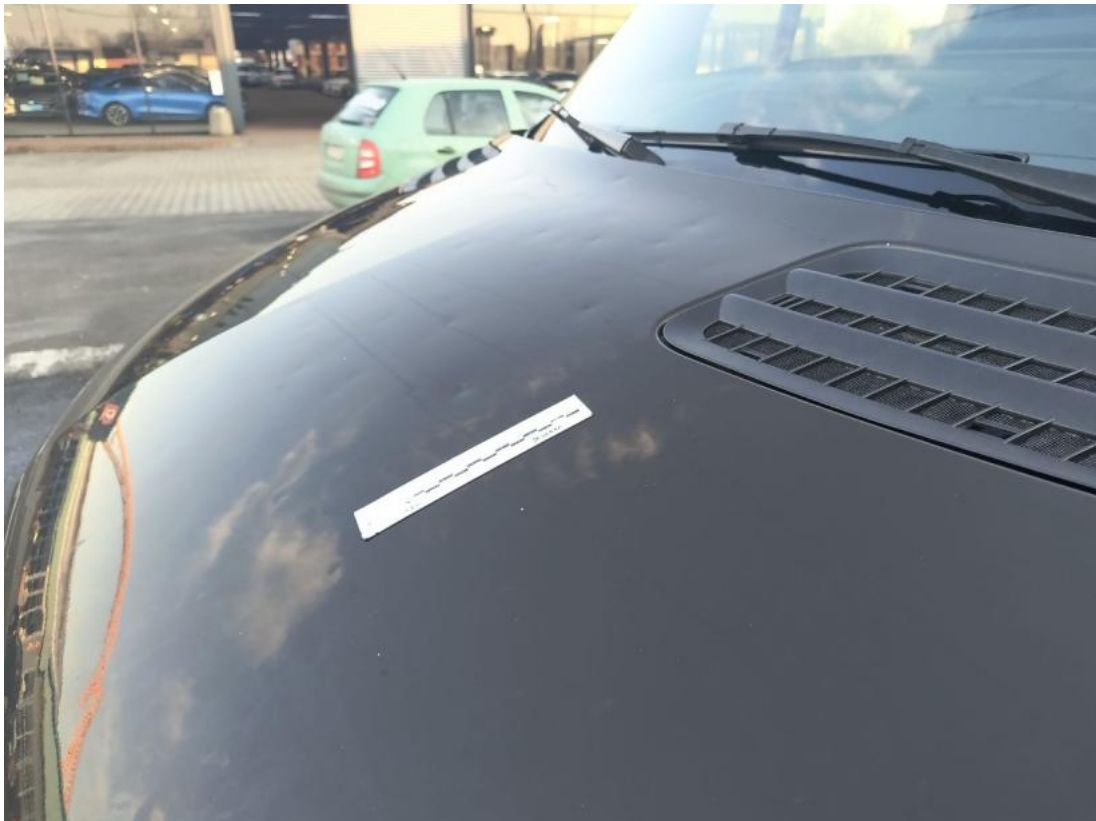
**Fot. 39**  
Pokrywa komory silnika() - Wgniecenie/odkształcenie 3

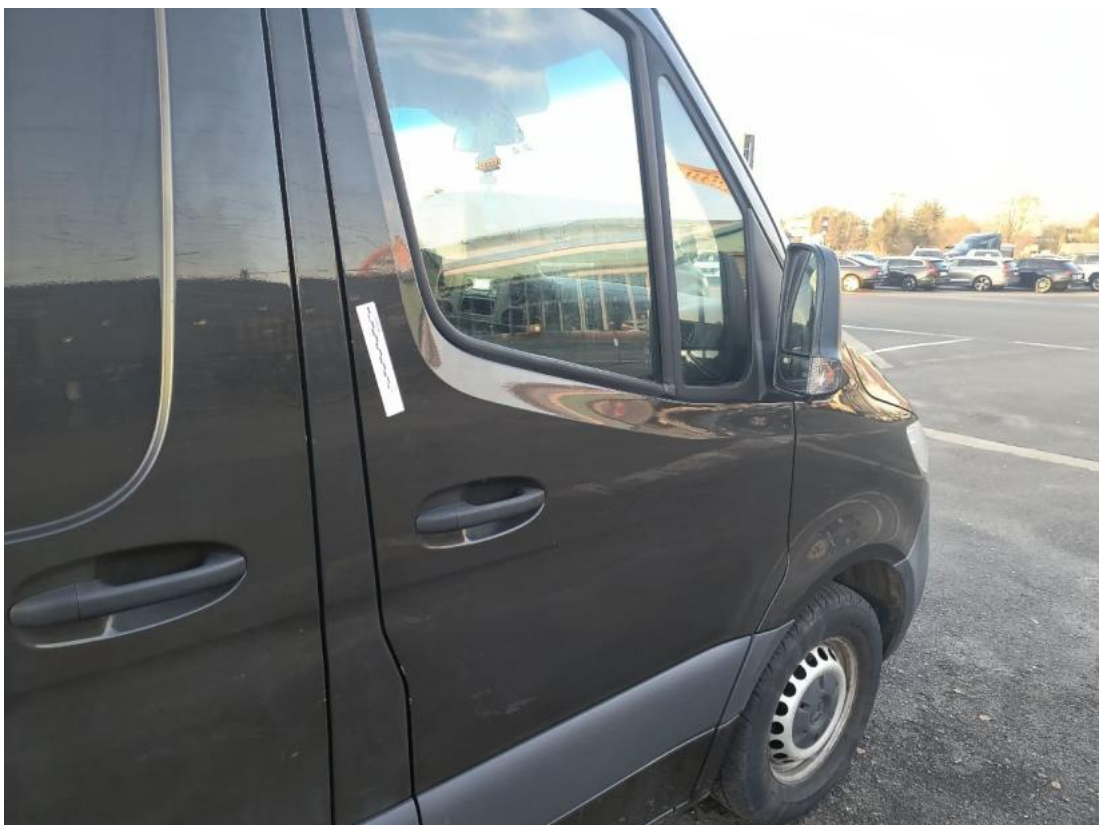
**Fot. 44**

Drzwi przednie P - zdjęcie pogładowe 1

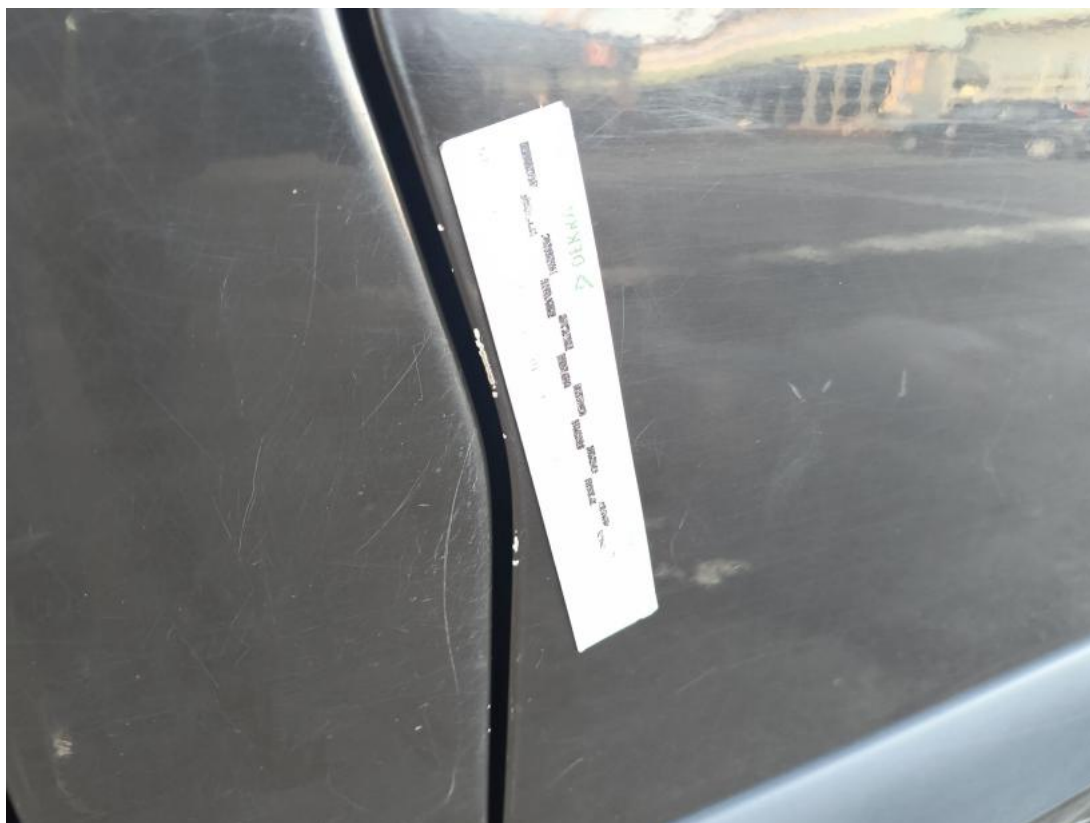
**Fot. 45**

Drzwi przednie P - Rysa/odprysk 1

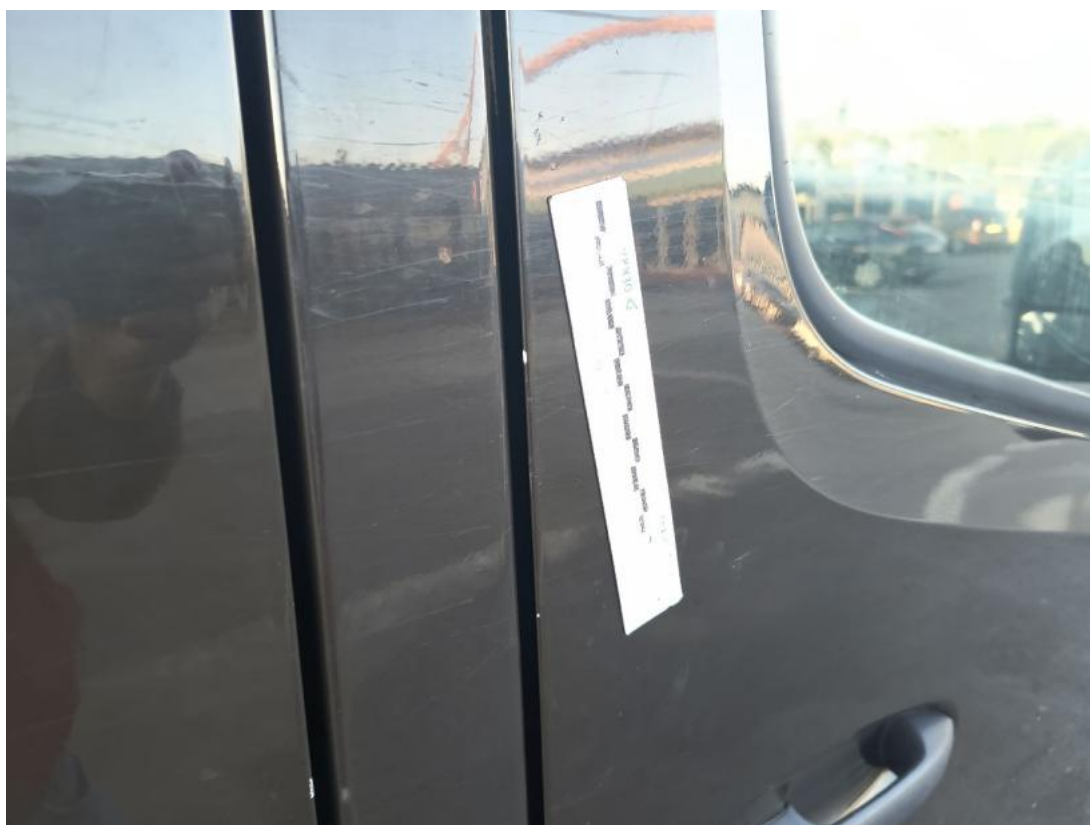
**Fot. 46**

Drzwi przednie P - Rysa/odprysk 2

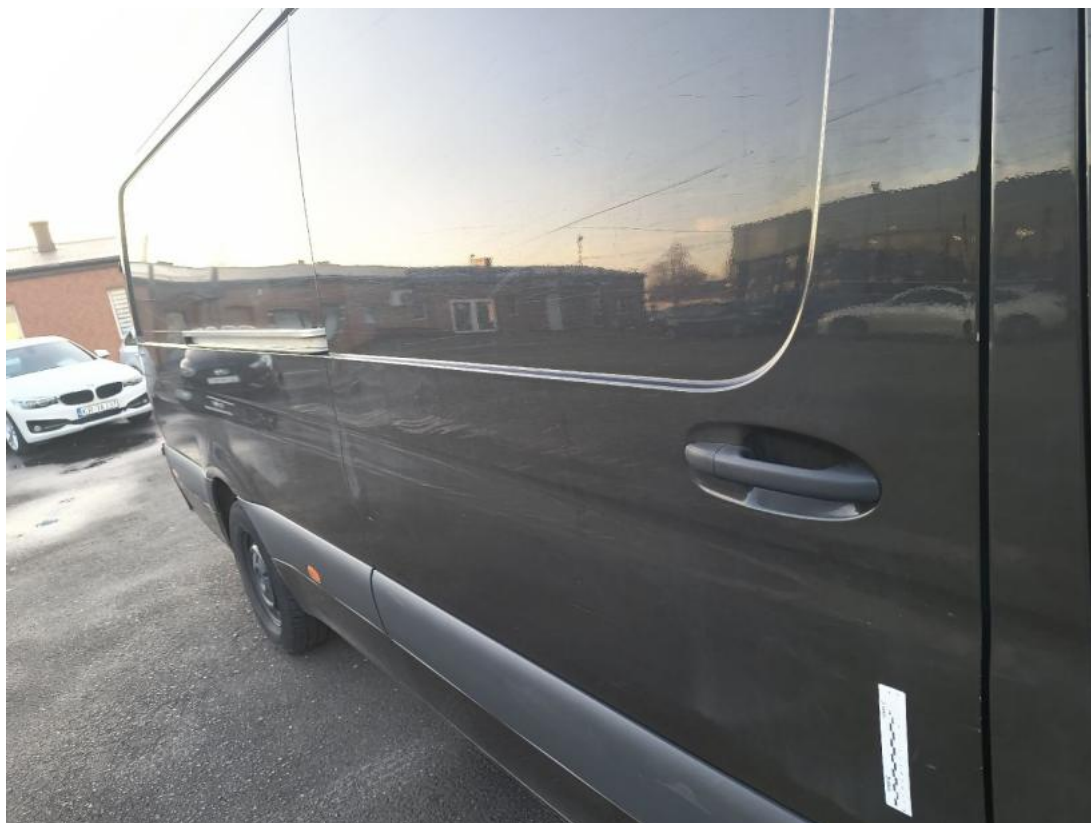
**Fot. 47**

Drzwi tylne P - zdjęcie poglądowe 1

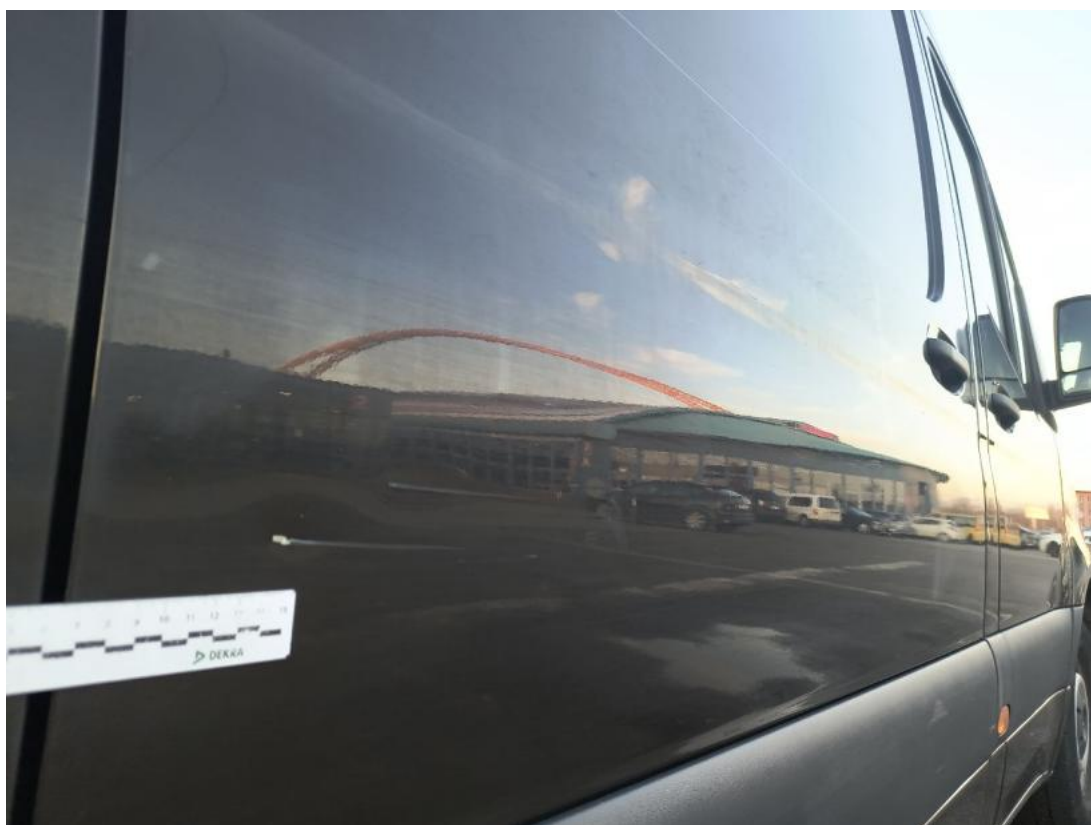
**Fot. 48**

Drzwi tylne P - zdjęcie poglądowe 2

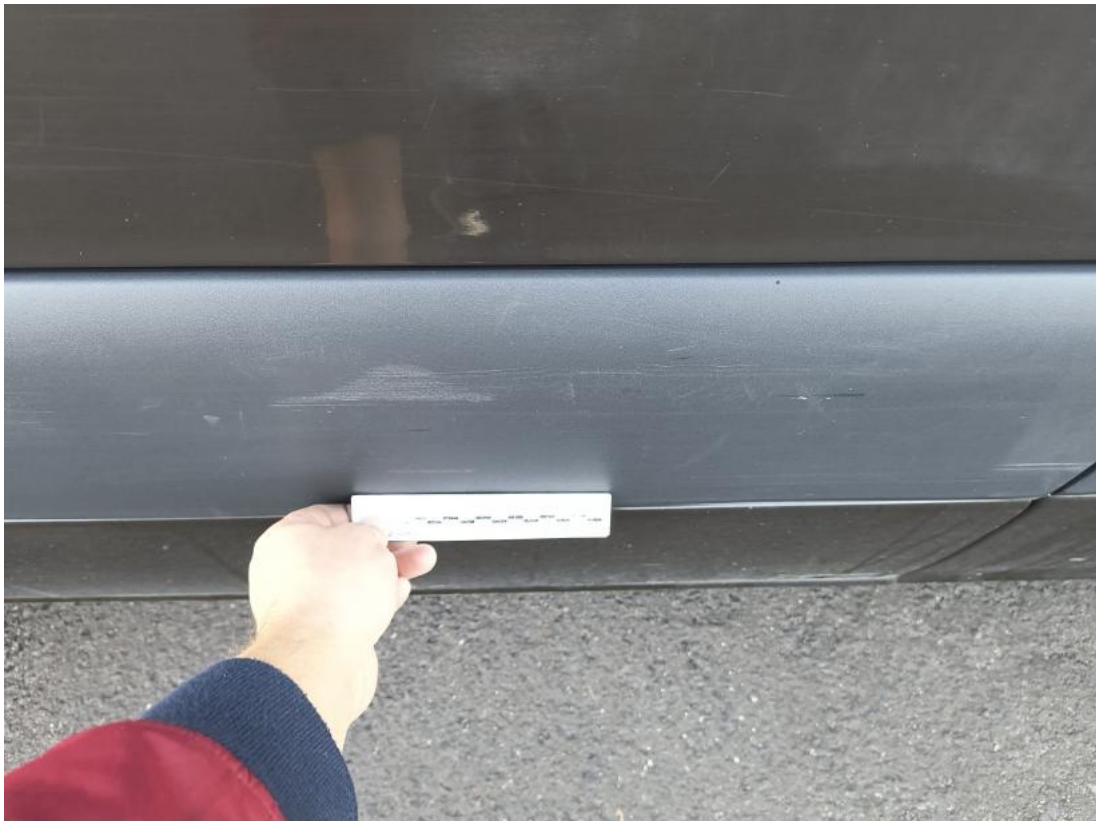
**Fot. 53**

Listwa drzwi tylnych P - Rysa/odprysk 1

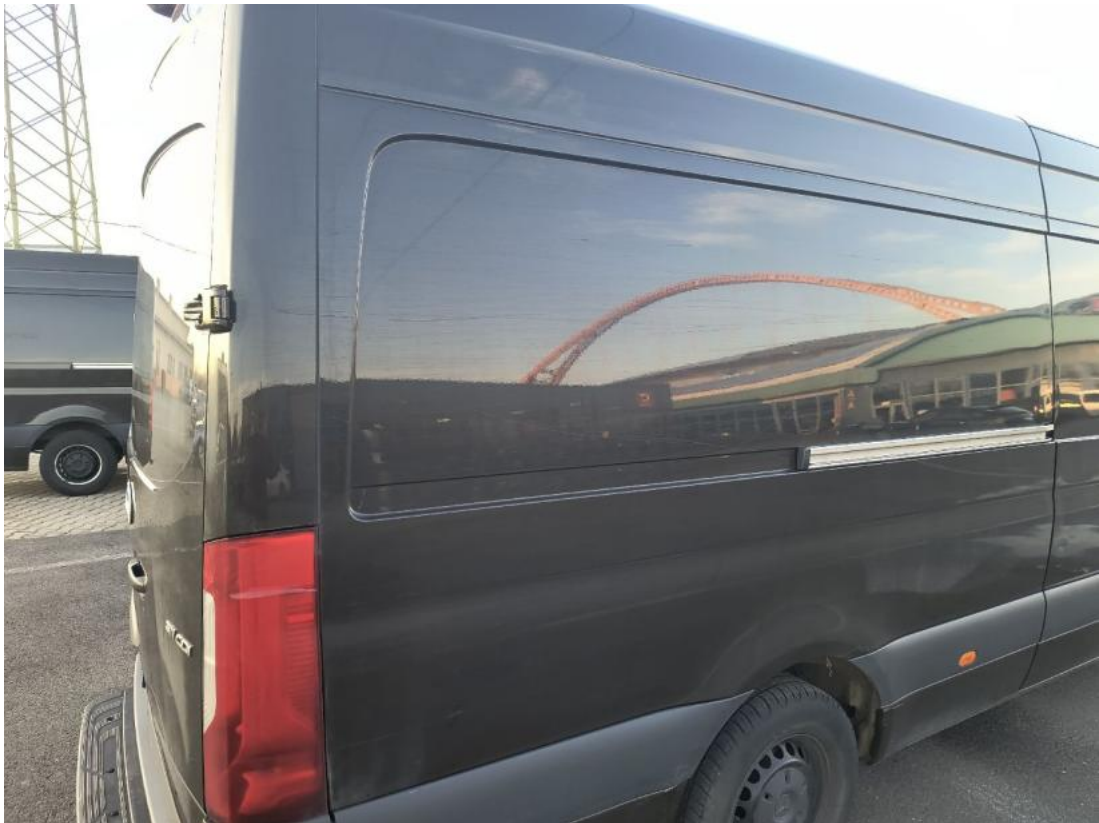
**Fot. 55**

Błotnik tylny P / Ściana boczna P - zdjęcie poglądowe 1

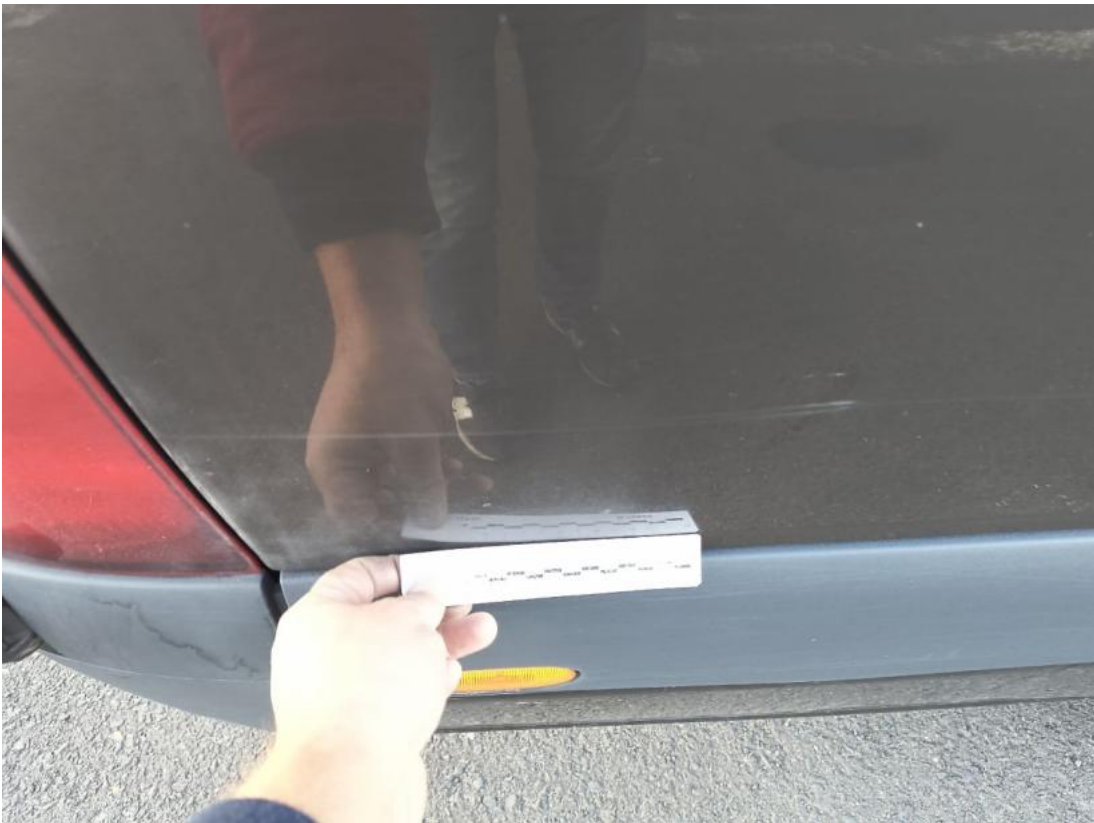
**Fot. 57**

Błotnik tylny P / Ściana boczna P - Rysa/odprysk 2

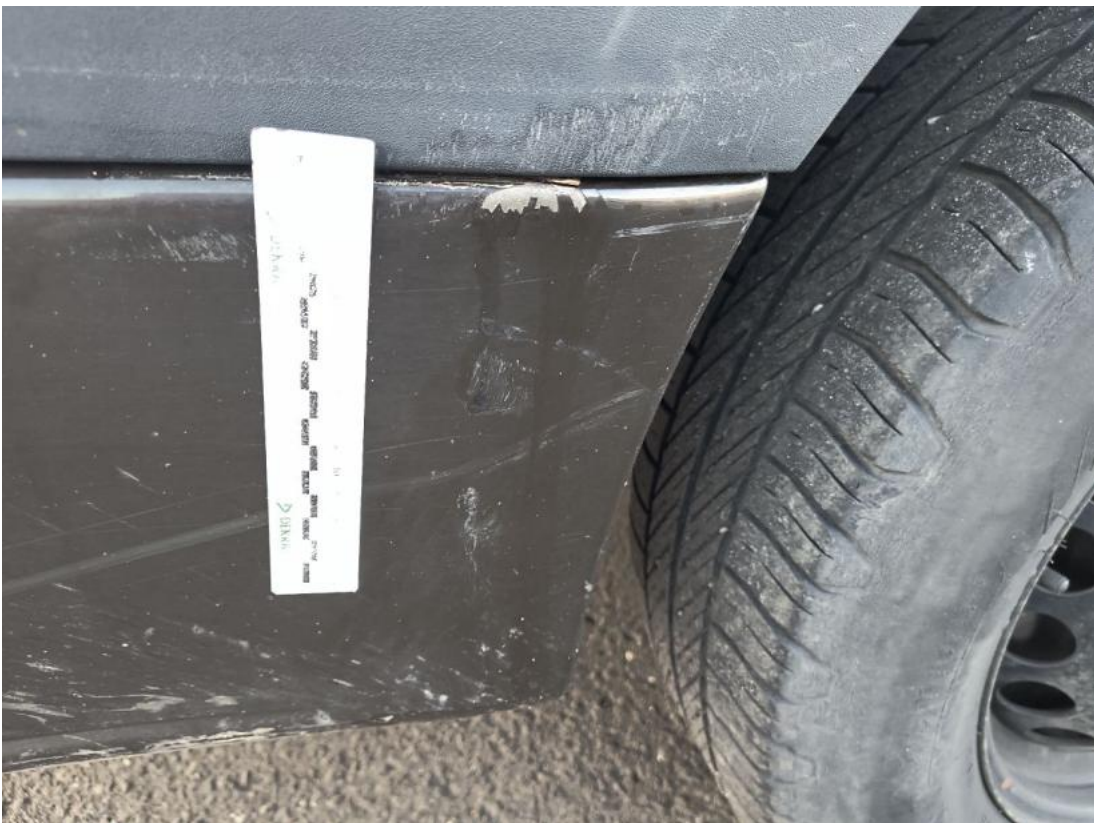
**Fot. 58**

Błotnik tylny P / Ściana boczna P - Wgniecenie/odkształcenie 1

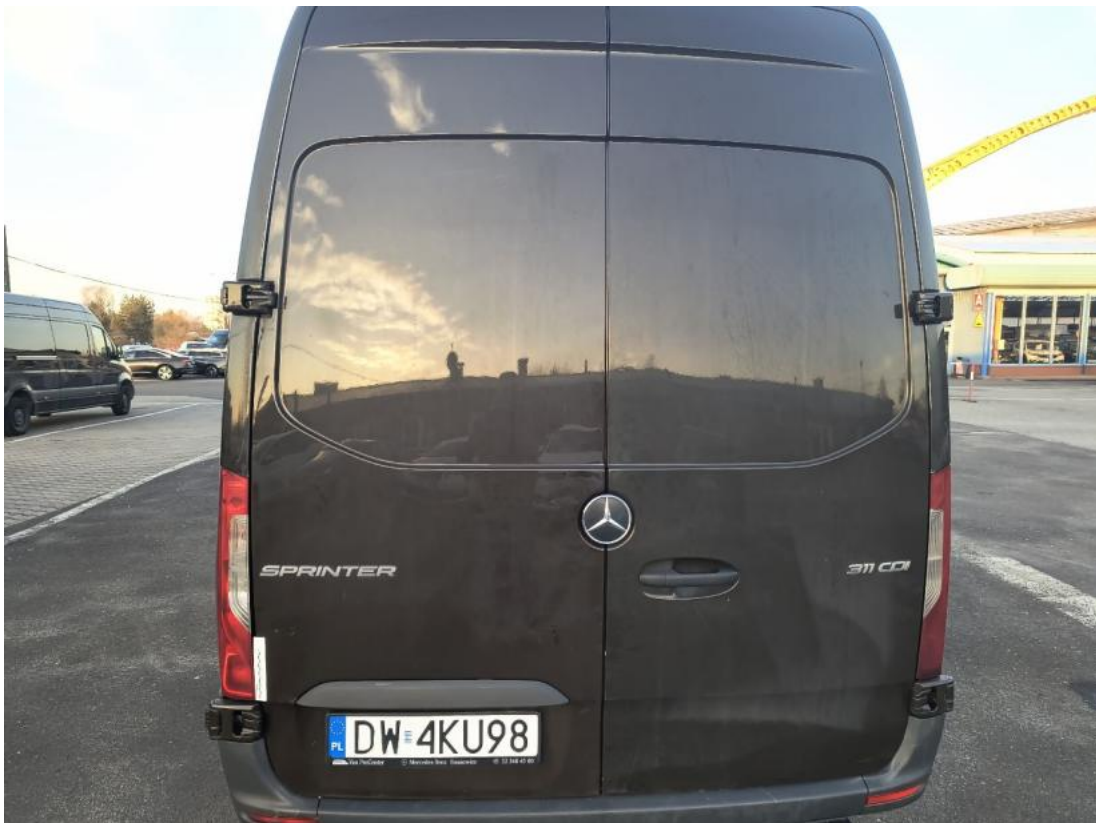
**Fot. 61**

Pokrywy bagażnika - zdjęcie poglądowe 1

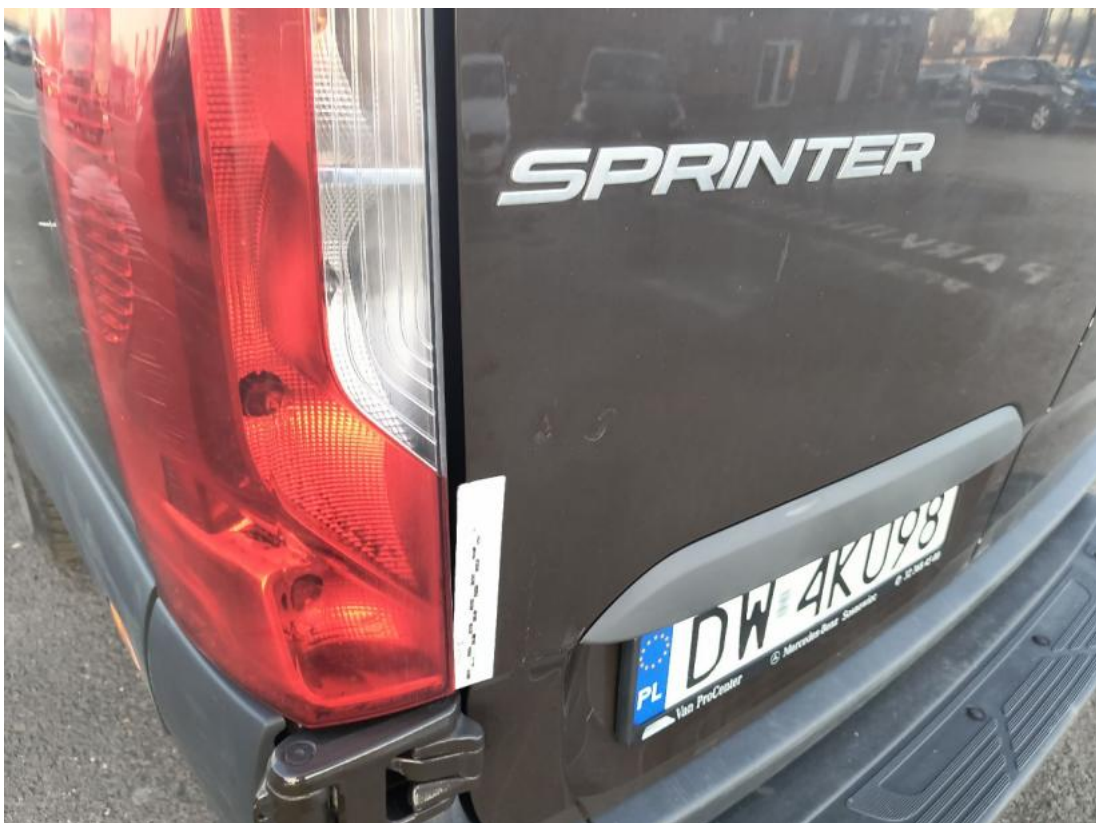
**Fot. 62**

Pokrywy bagażnika - zdjęcie poglądowe 2

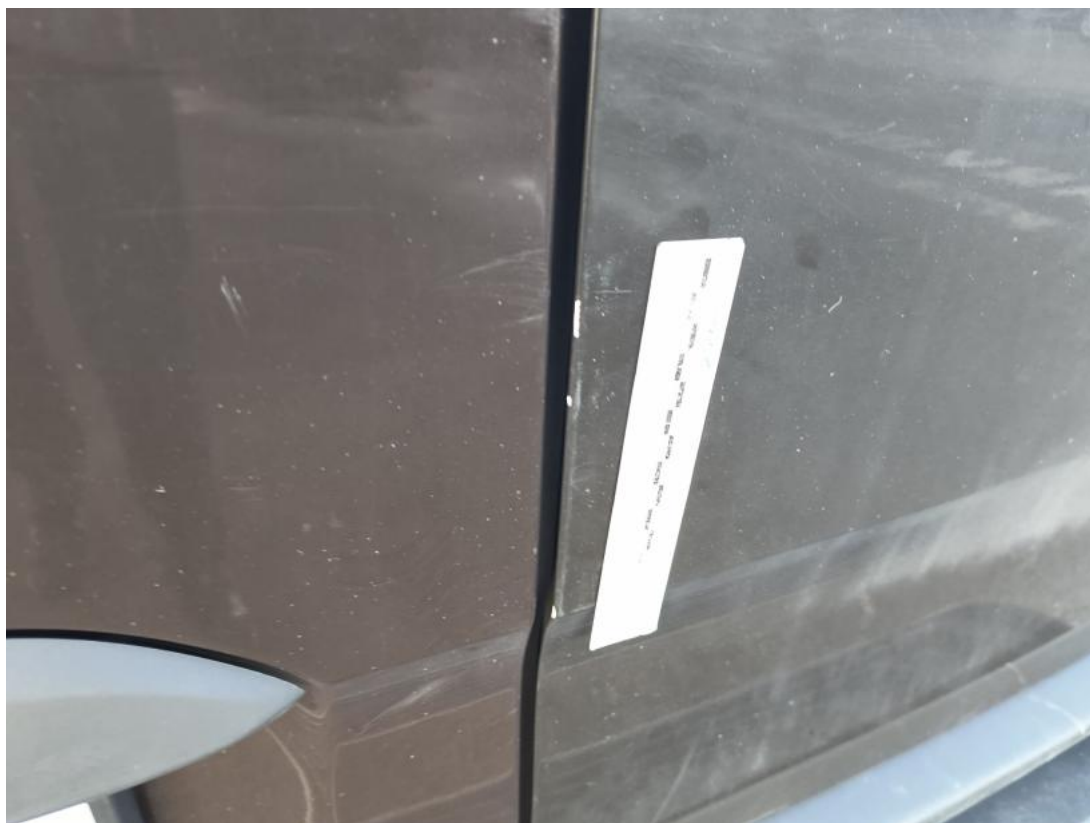
**Fot. 63**

Pokrywy bagażnika - Rysa/odprysk 1

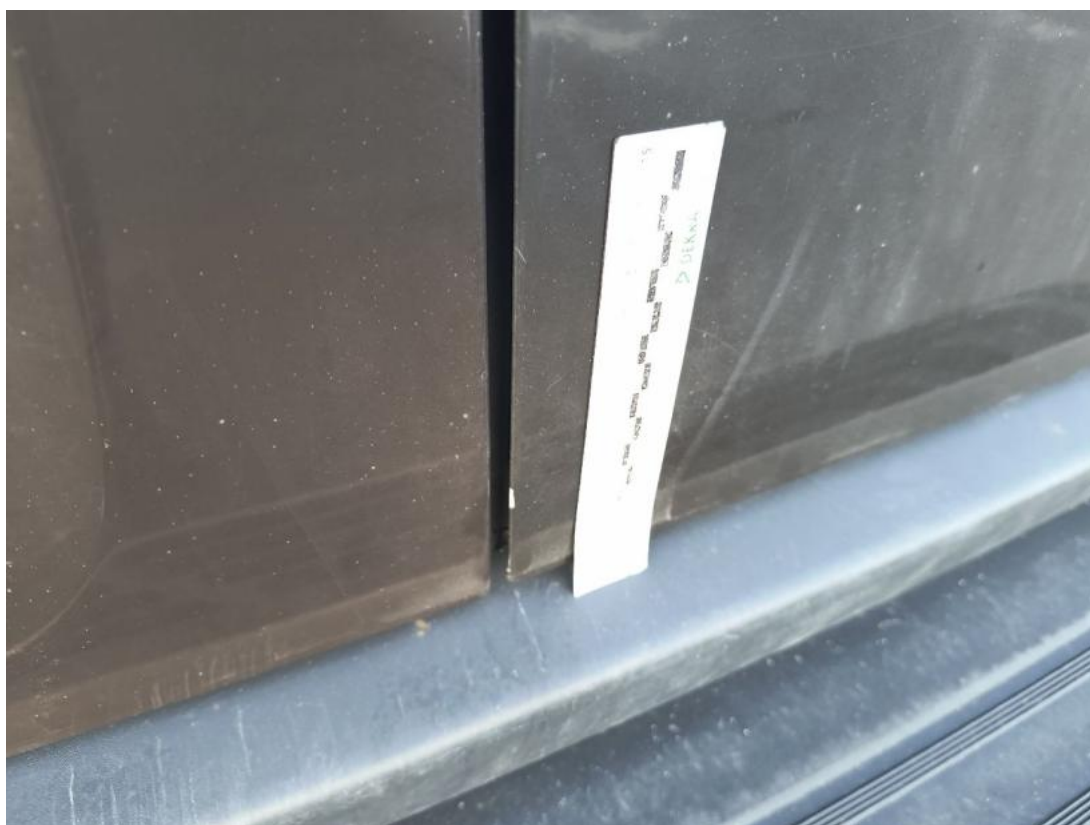
**Fot. 64**

Pokrywy bagażnika - Rysa/odprysk 2

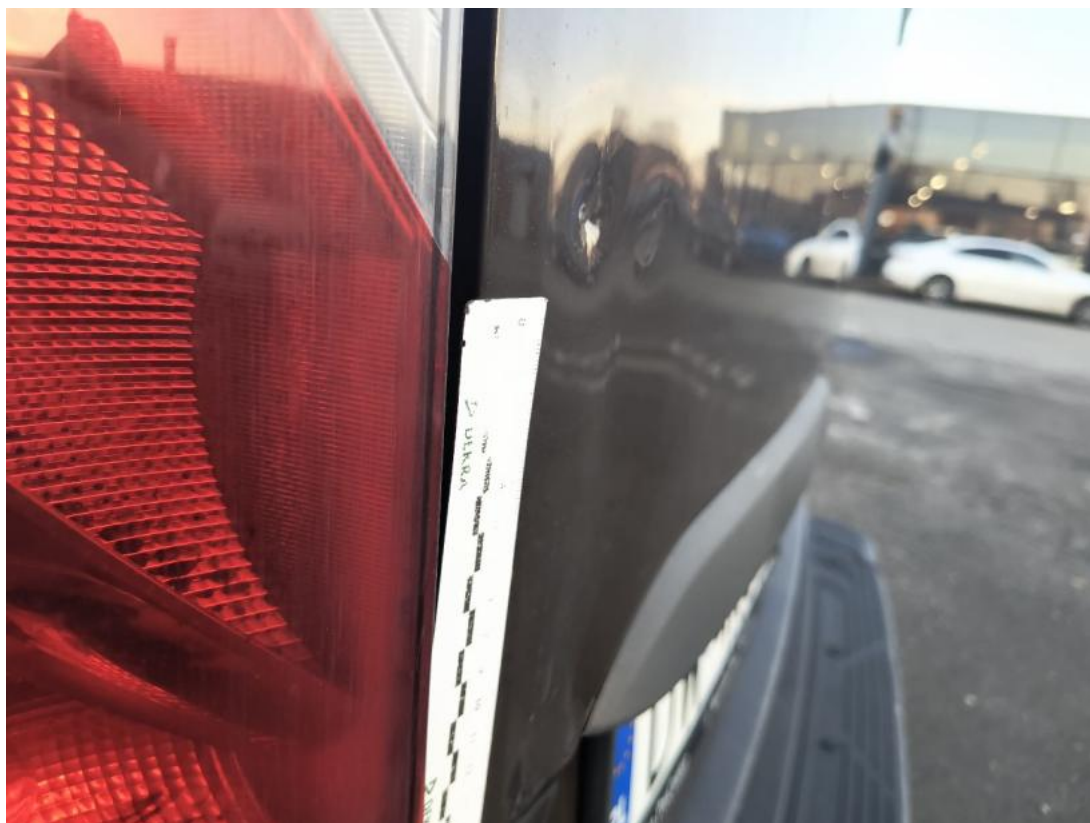
**Fot. 65**

Pokrywy bagażnika - Wgniecenie/odkształcenie 1

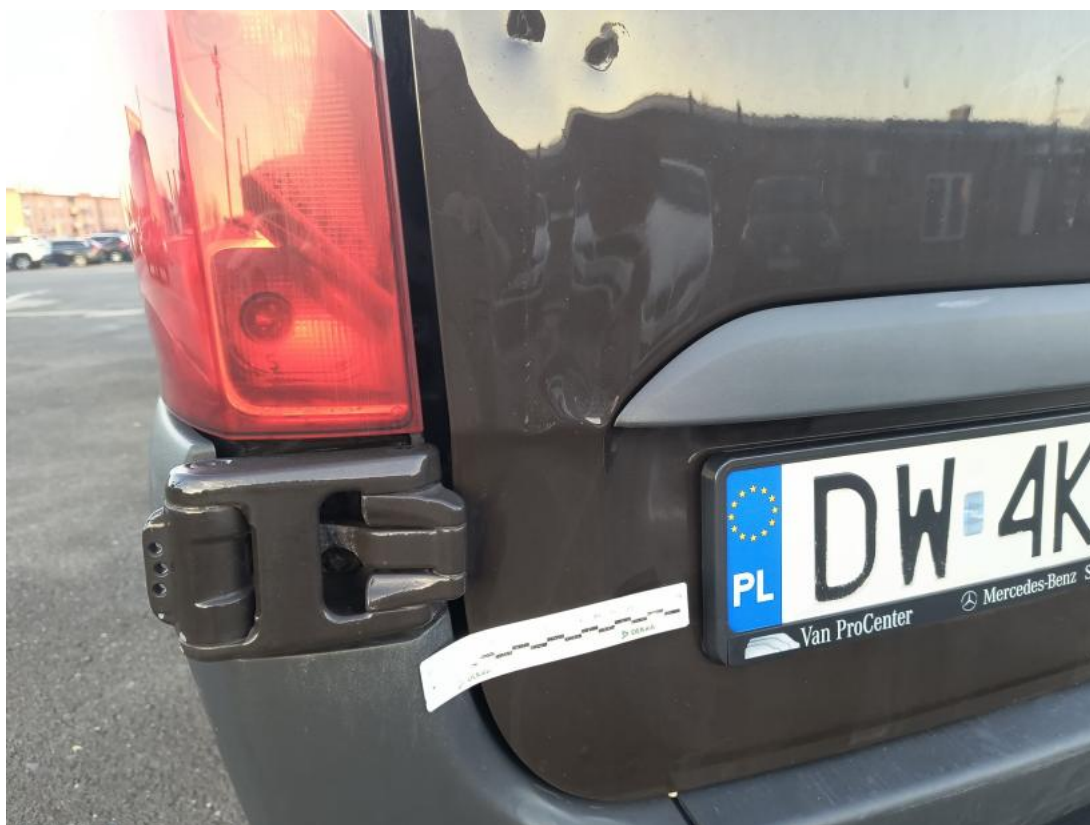
**Fot. 66**

Pokrywy bagażnika - Wgniecenie/odkształcenie 2

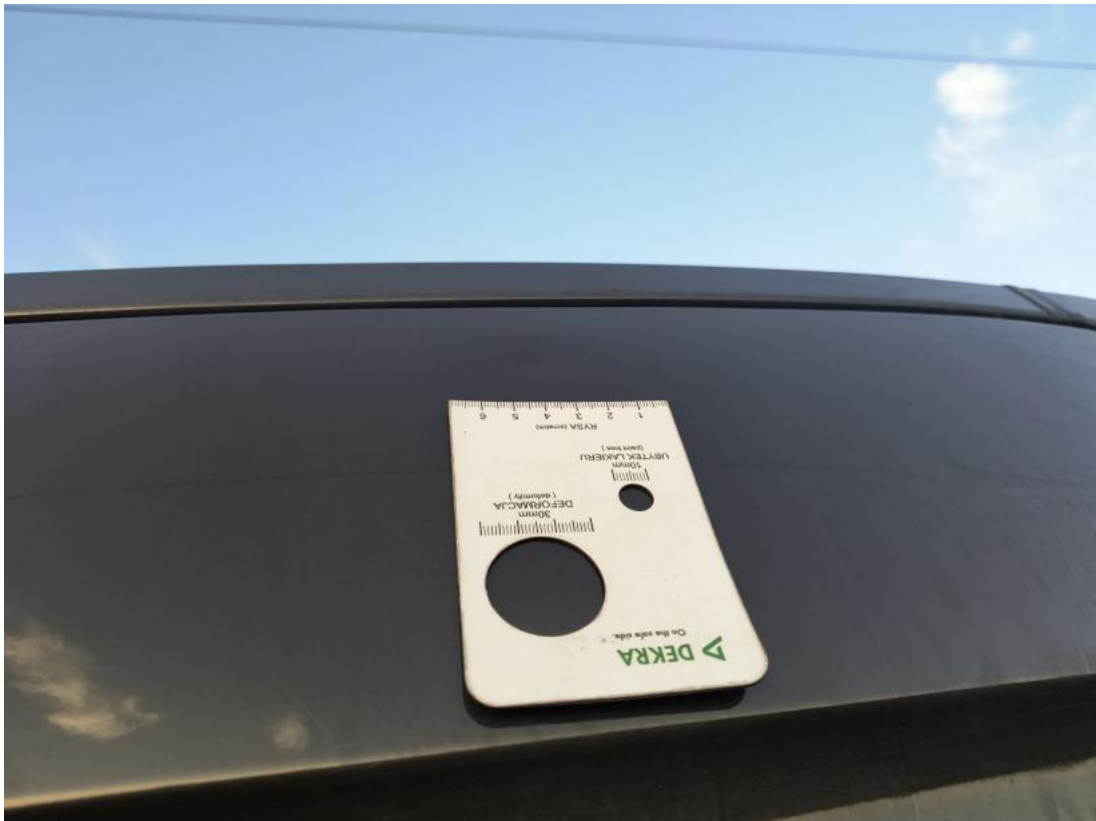
**Fot. 67**

Pokrywy bagażnika() - Wgniecenie/odkształcenie 3

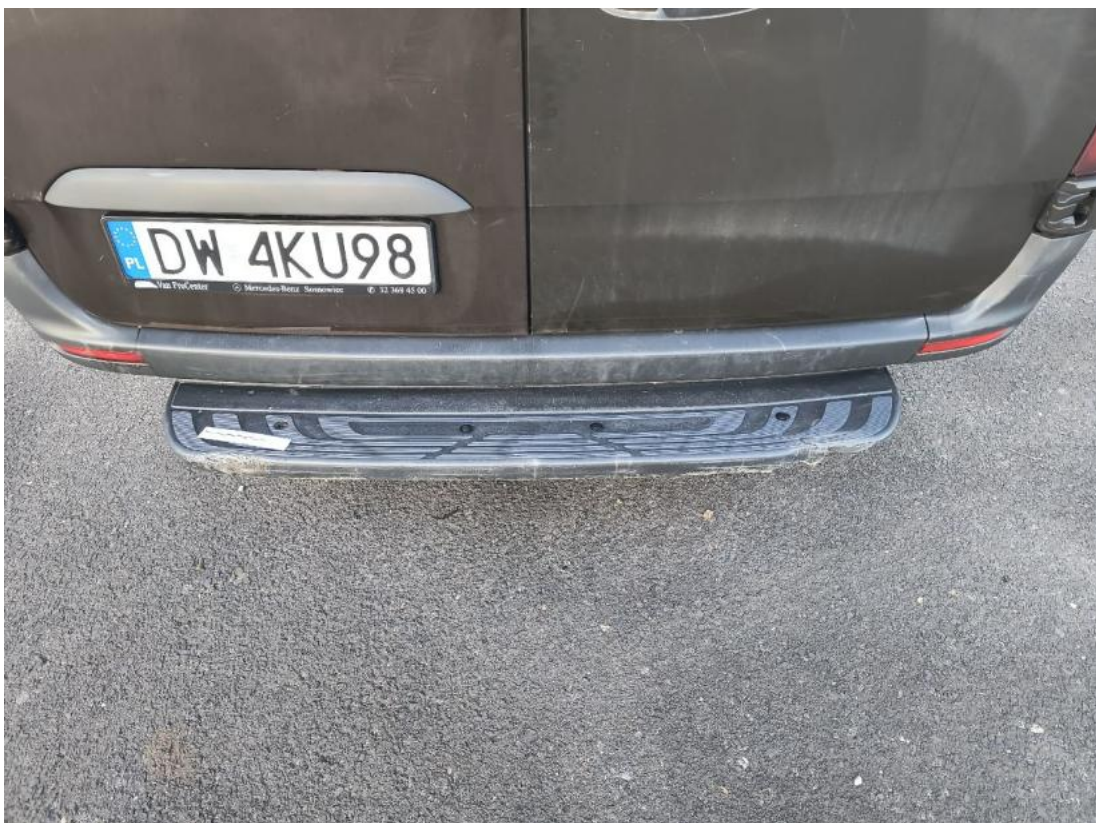
**Fot. 68**

Zderzak tylny - zdjęcie poglądowe 1

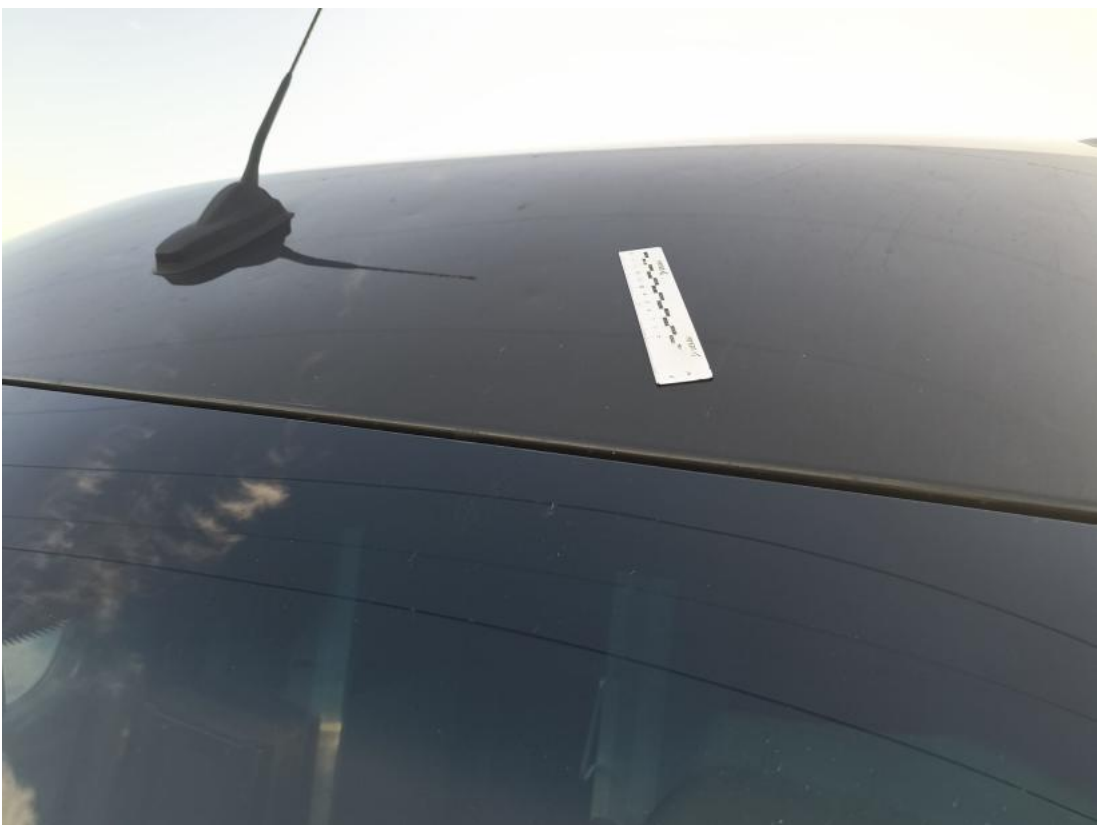
**Fot. 72**

Dach - zdjęcie pogładowe 1
