## Raport z oględzin pojazdu

Numer raportu	213192/12/24-11401	Data raportu	09-12-2024
Rzeczoznawcy	Leszek Bizański (NEW) mgr inż. Przemysław Ostap	Data oględzin	06-12-2024
Nr zlecenia	PCM(DZS)/GDA/91445/24/11/27	Miejsce oględzin	MASTER1 MYSŁOWICE, OBRZEŻNA PŁ...

Numer identyfikacyjny (VIN)	<b>W1V9076351P281095</b>
Marka, model	MERCEDES-BENZ Sprinter 31...
Typ, wersja	Sprinter 311 CDI 907.635 14m3
Numer rejestracyjny	DW4KU98
Silnik (rodz./poj./moc)	diesel/2143 ccm/84 kW
Stan licznika	160 805 km
Data 1. rej./rok prod.	30-10-2020/2020
Data nast. bad. techn.	30-10-2025
Nadwozie	furgon, wysoki dach 4/2
Lakier	brązowy/UNI
Skrzynia biegów	manualna

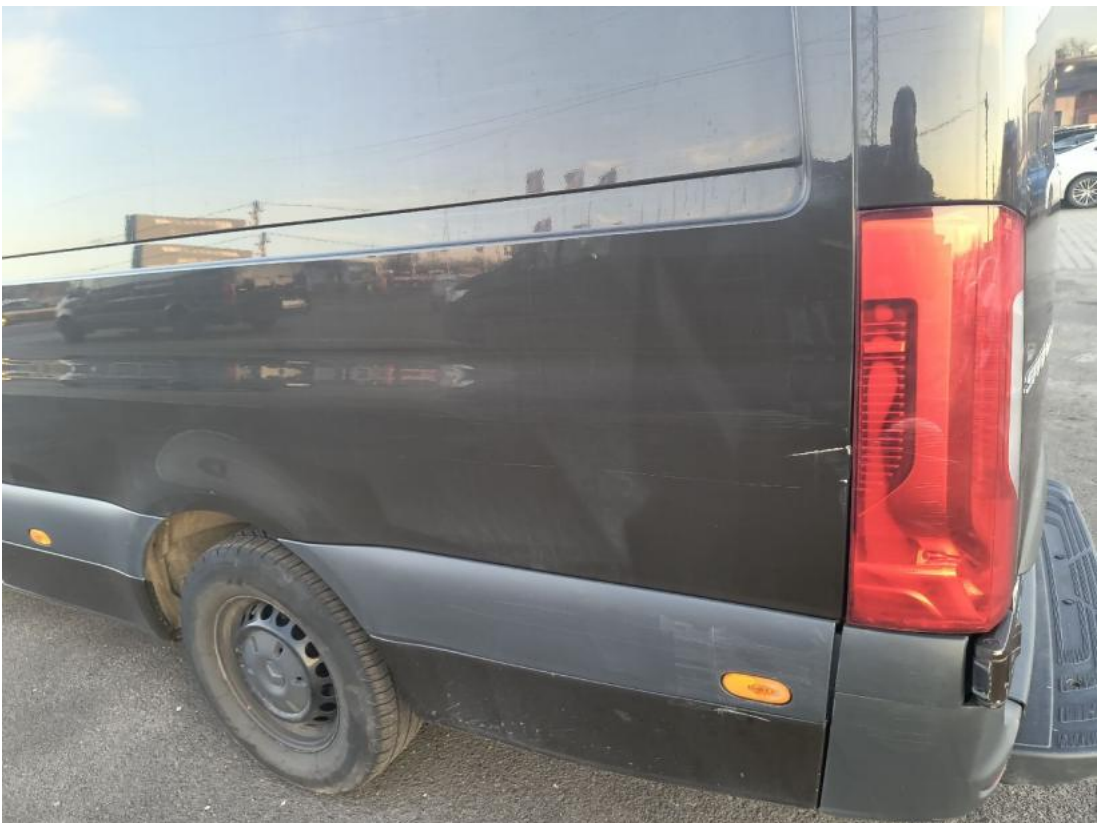
**Fot. 74**

Błotnik tylny L / Ściana boczna L - zdjęcie poglądowe 1

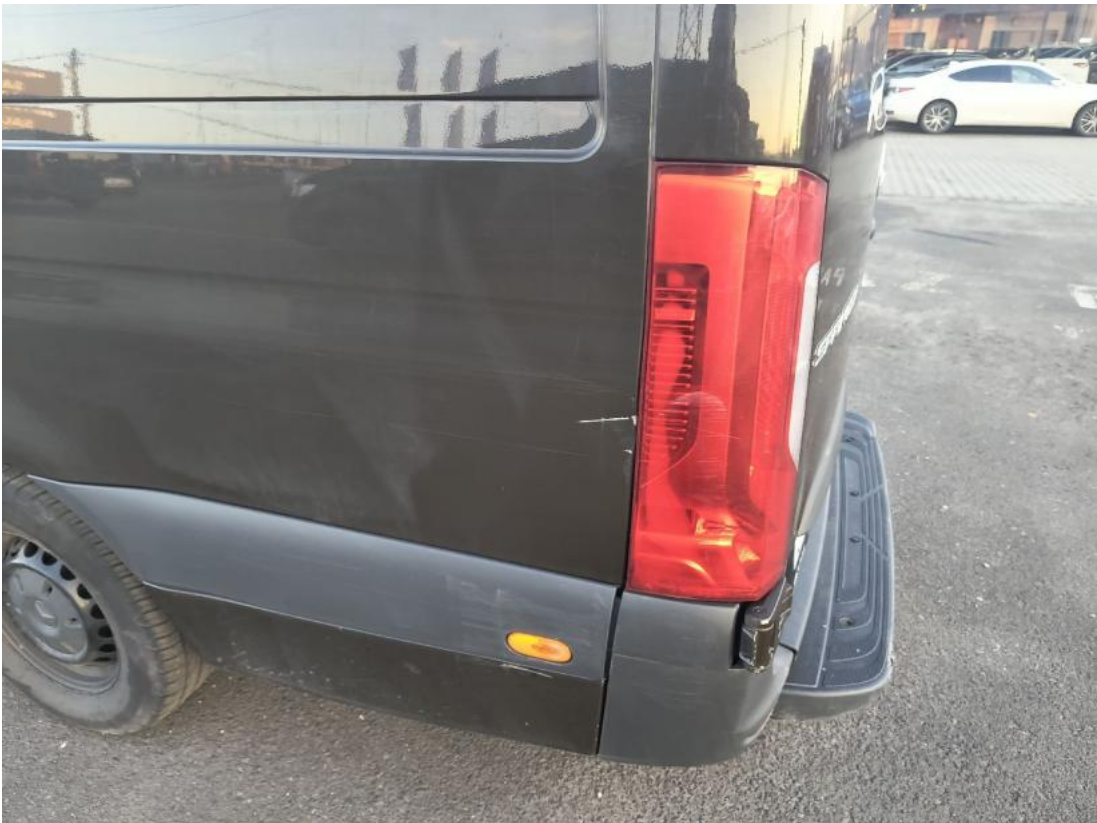
**Fot. 77**

Lampa tylna zew L - zdjęcie poglądowe 1

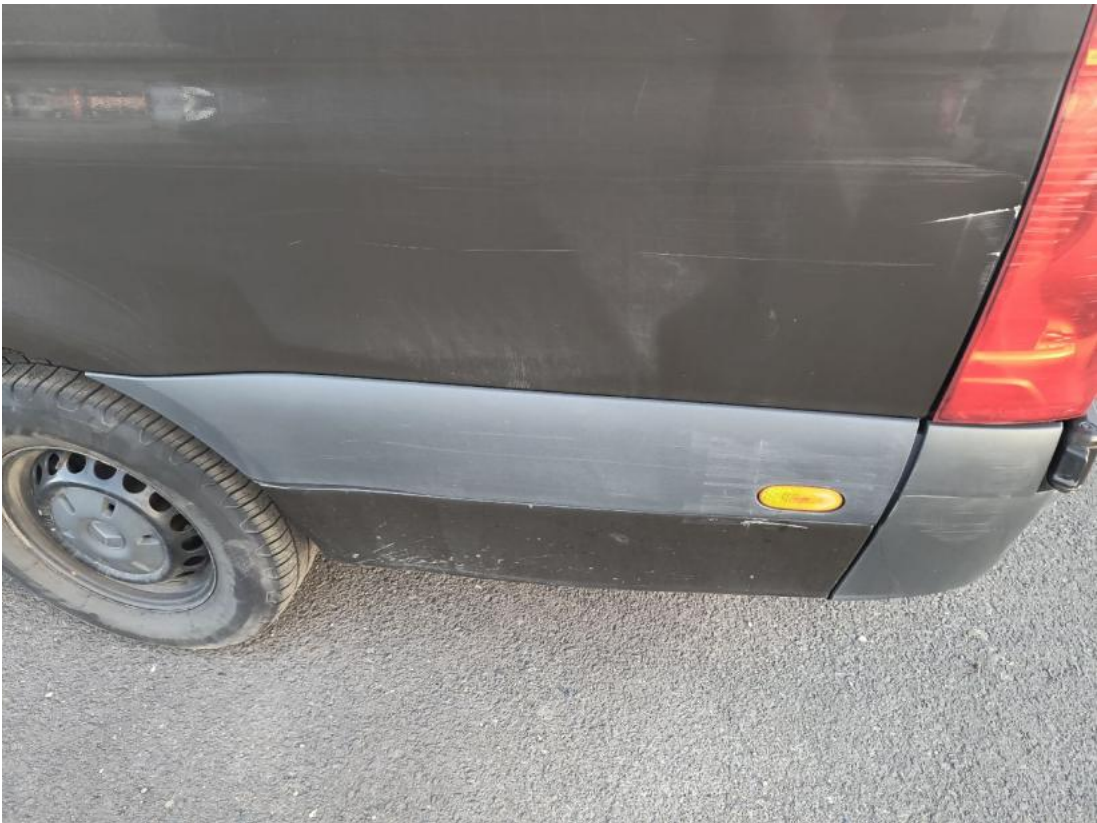
**Fot. 79**

Listwa krawędzi błotnika tyl L - zdjęcie pogładowe 1

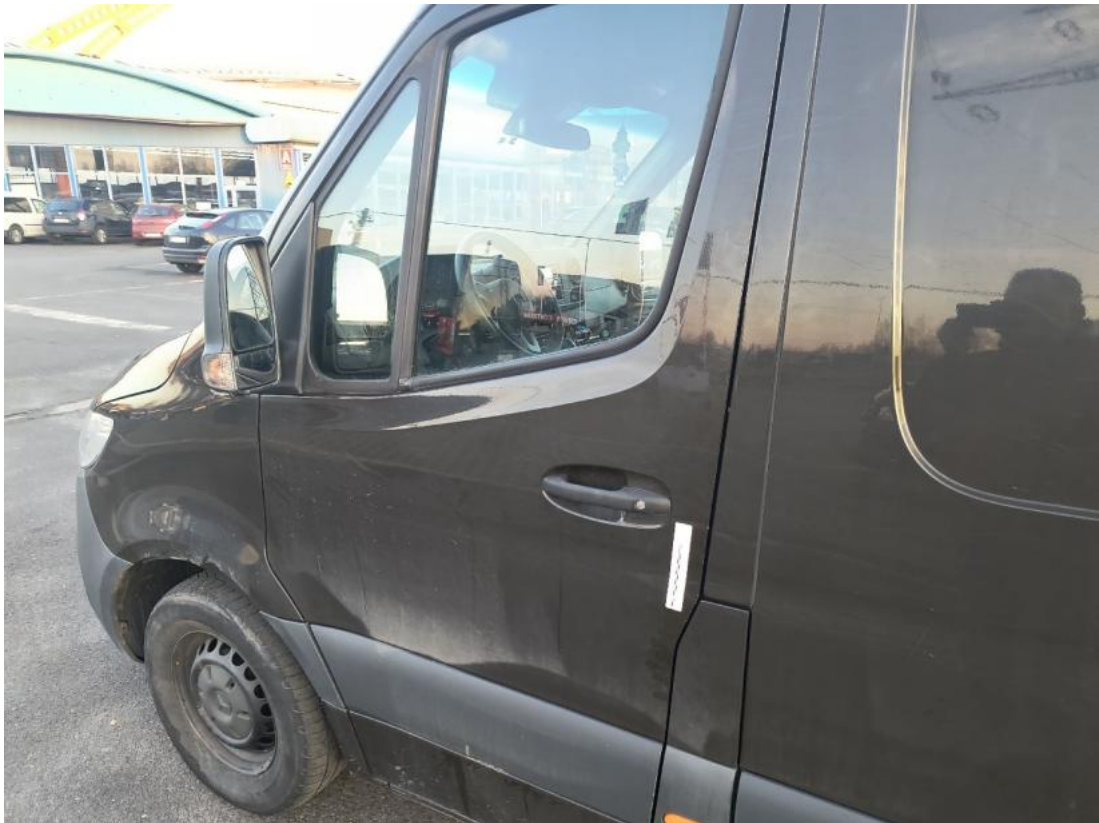
**Fot. 81**

Drzwi przed L - zdjęcie poglądowe 1

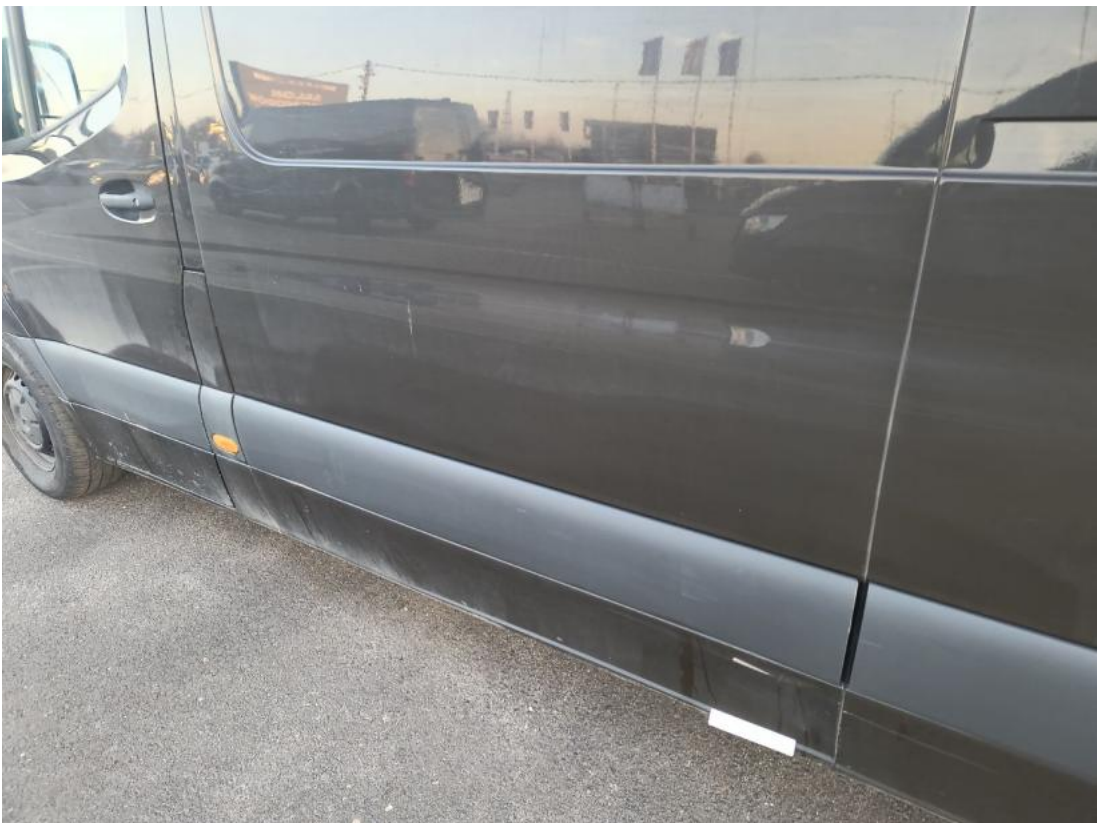
**Fot. 84**  
Drzwi tylne L - zdjęcie poglądowe 1

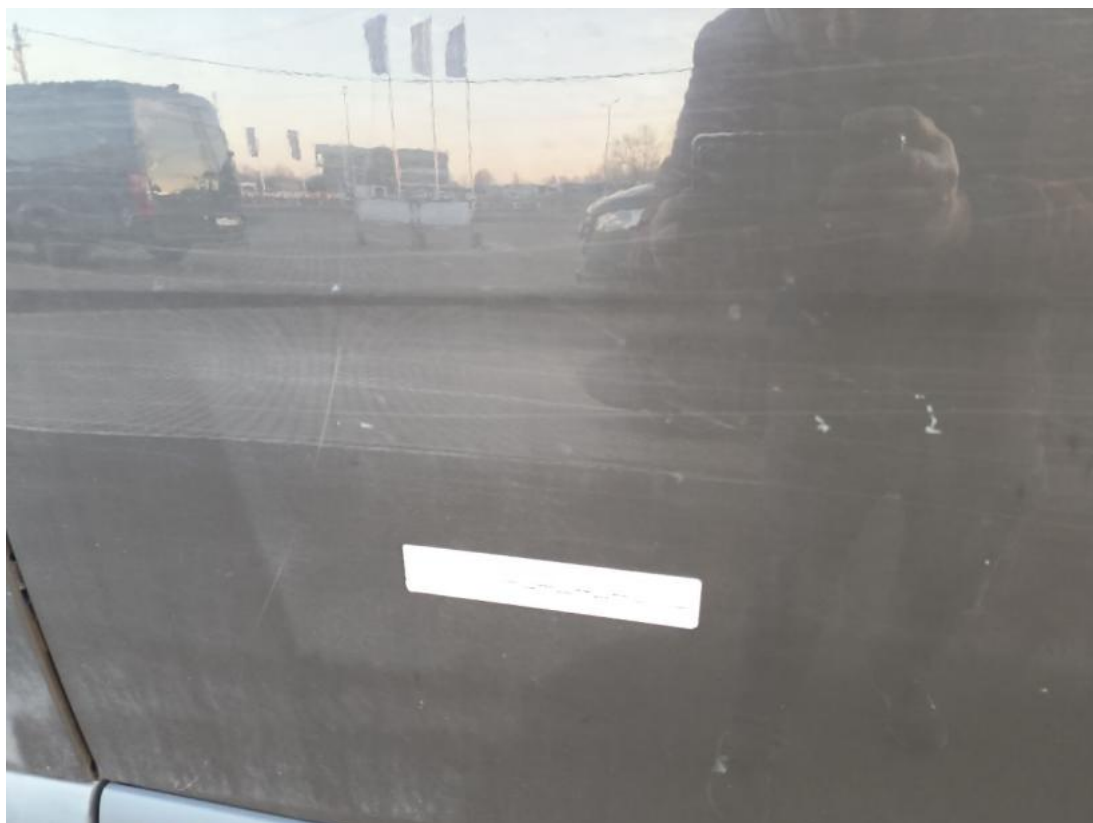
**Fot. 87**

Drzwi tylne L() - Rysa/odprysk 3

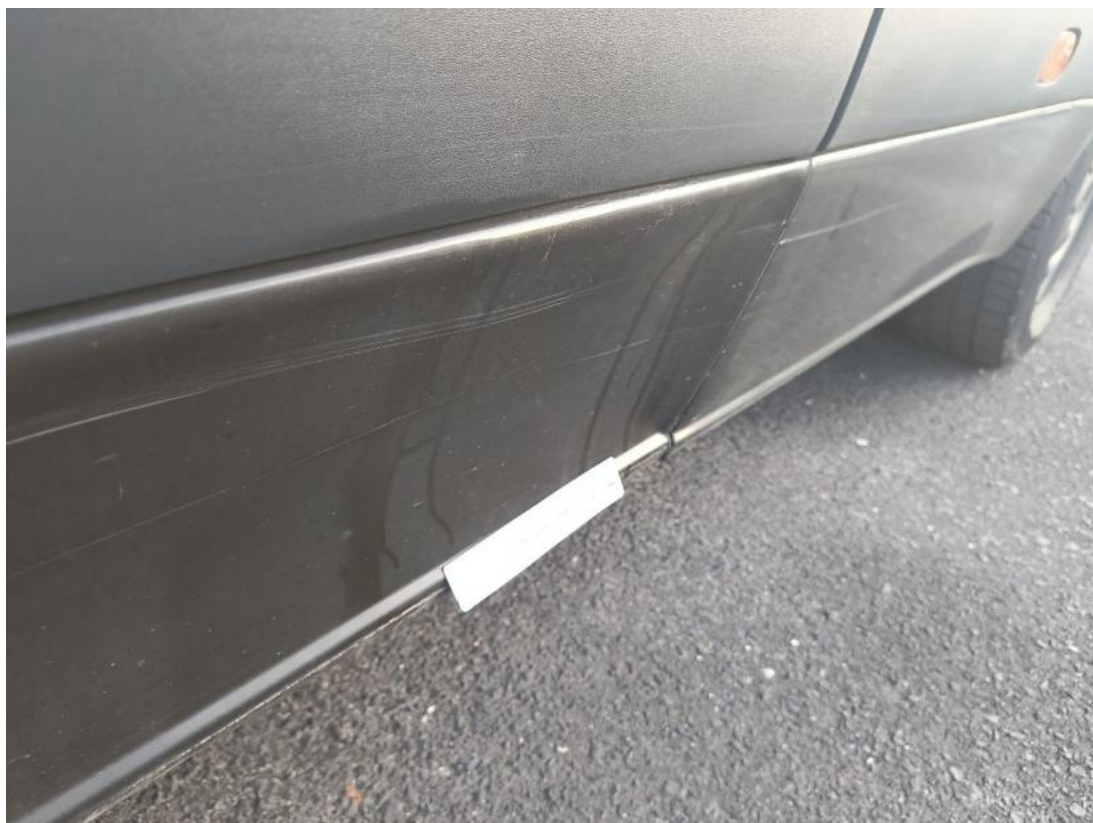
**Fot. 89**  
Drzwi tylne L - Wgniecenie/odkształcenie 2

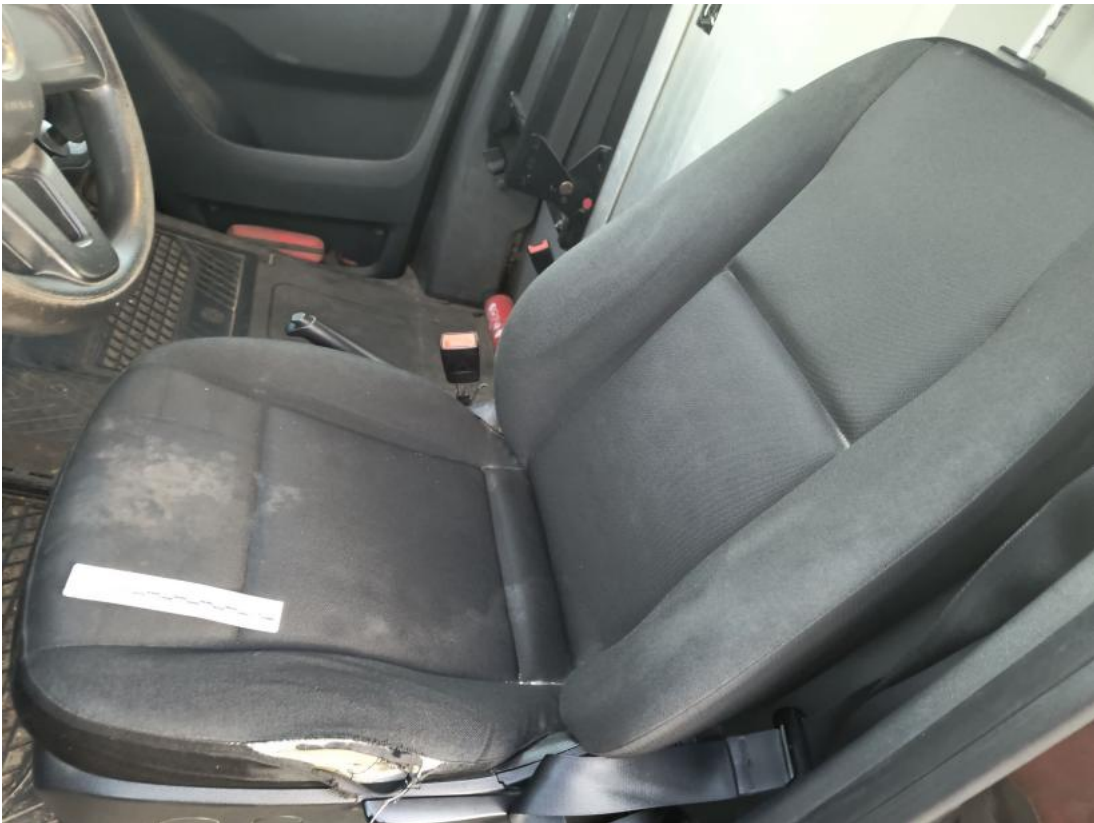
**Fot. 91**

Fotel prz. lew. - zdjęcie poglądowe 1

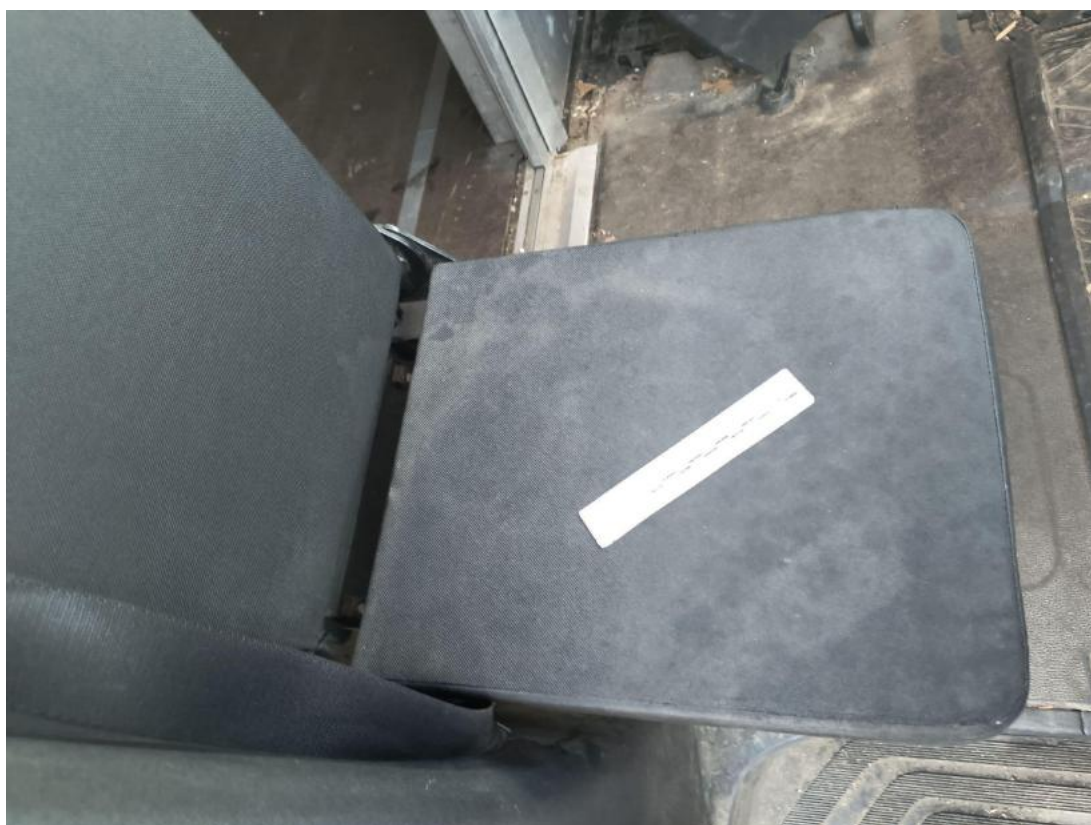
**Fot. 94**  
Fotel prz. praw. - Inne 1

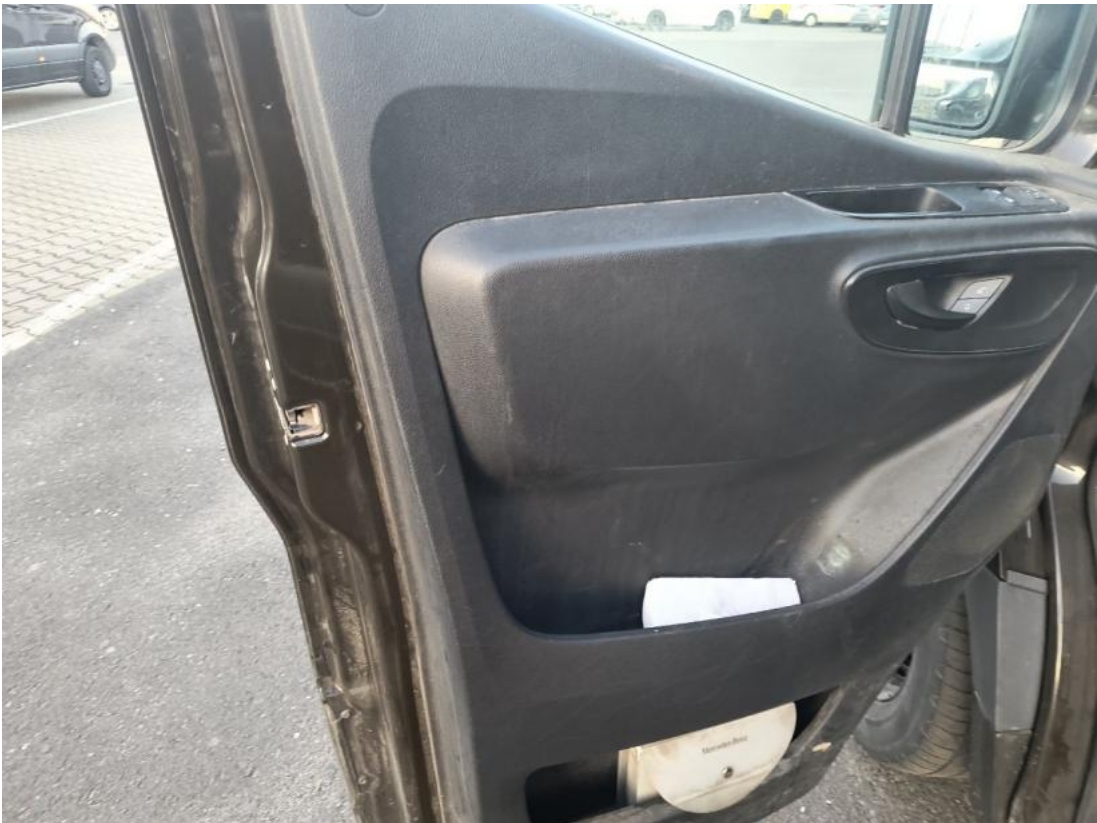
**Fot. 95**

Tapicerka drzwi przednich L - zdjęcie pogładowe 1

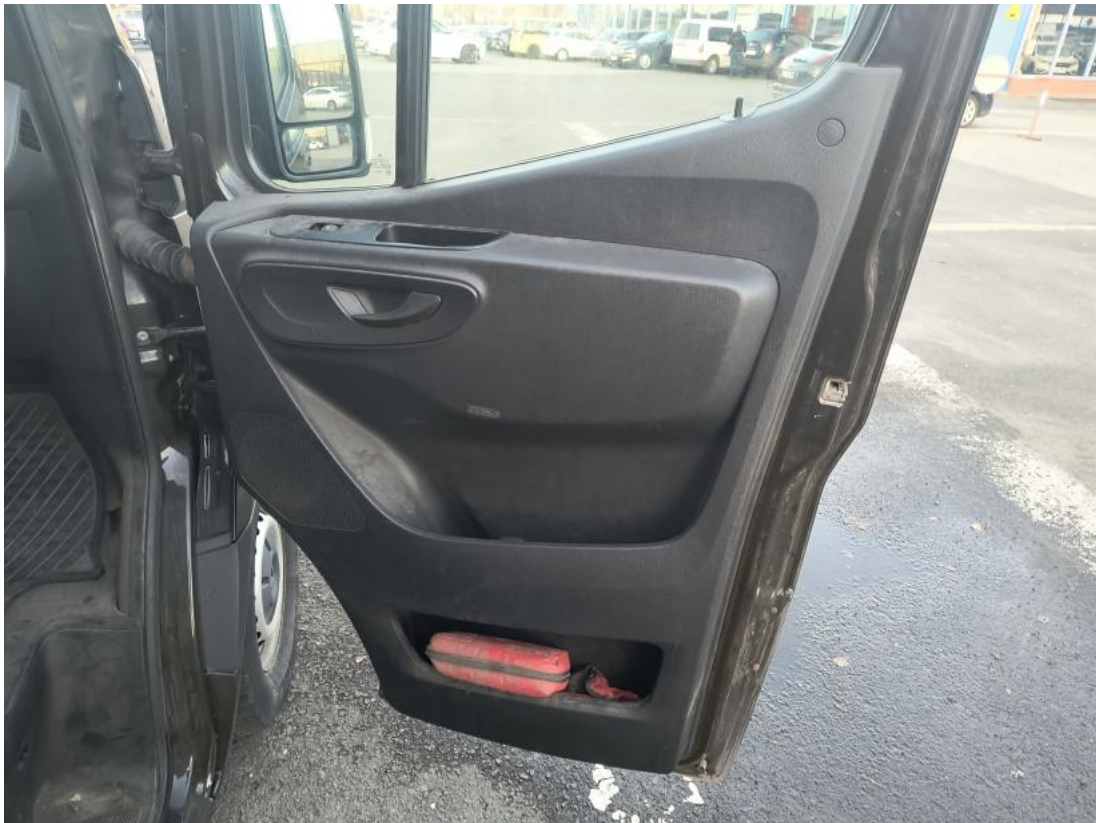
**Fot. 99**

Tapicerka drzwi przednich P - zdjęcie poglądowe 1

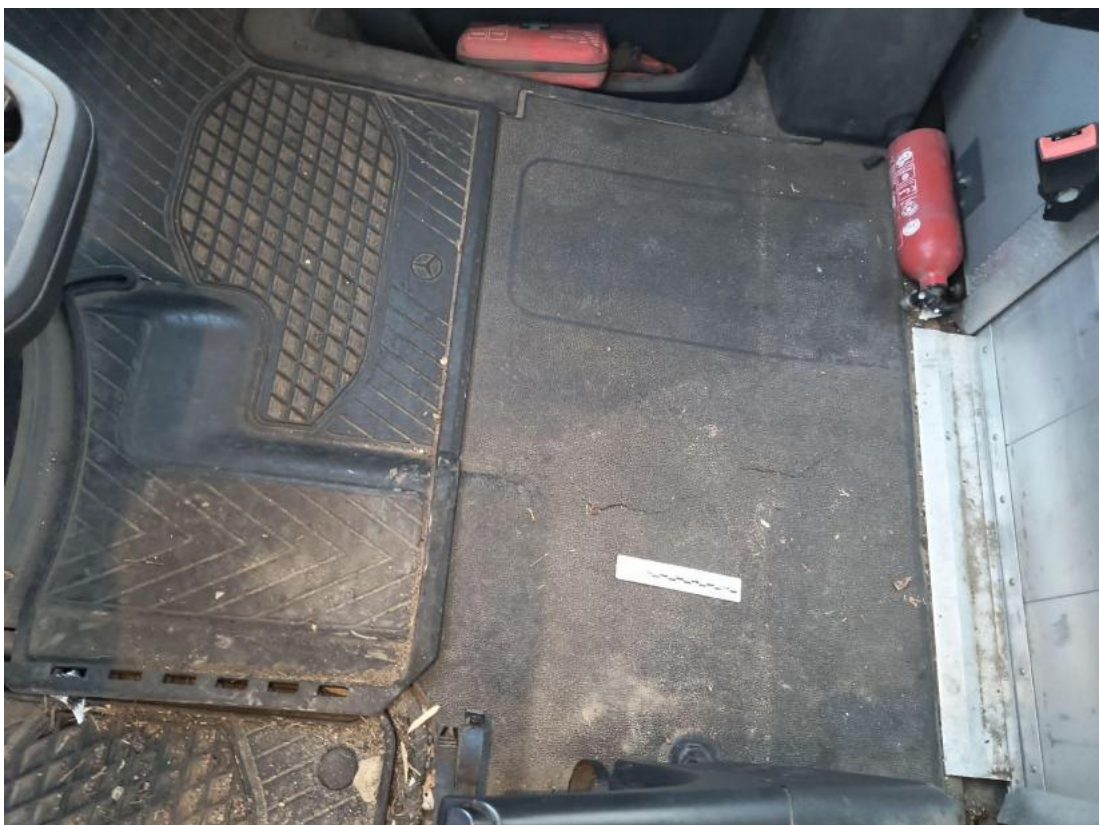
**Fot. 102**

Wykładzina podłogi - zdjęcie poglądowe 1

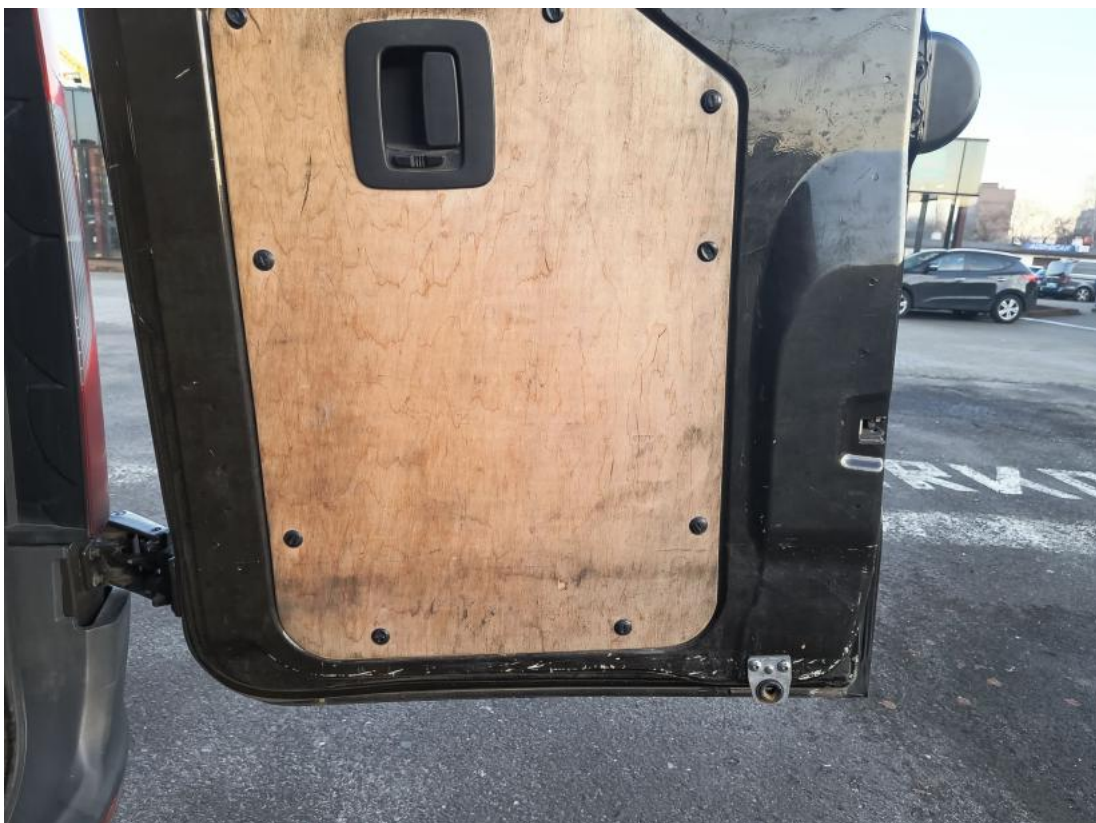
**Fot. 106**  
Drzwi tyłu prawe - zdjęcie poglądowe 1

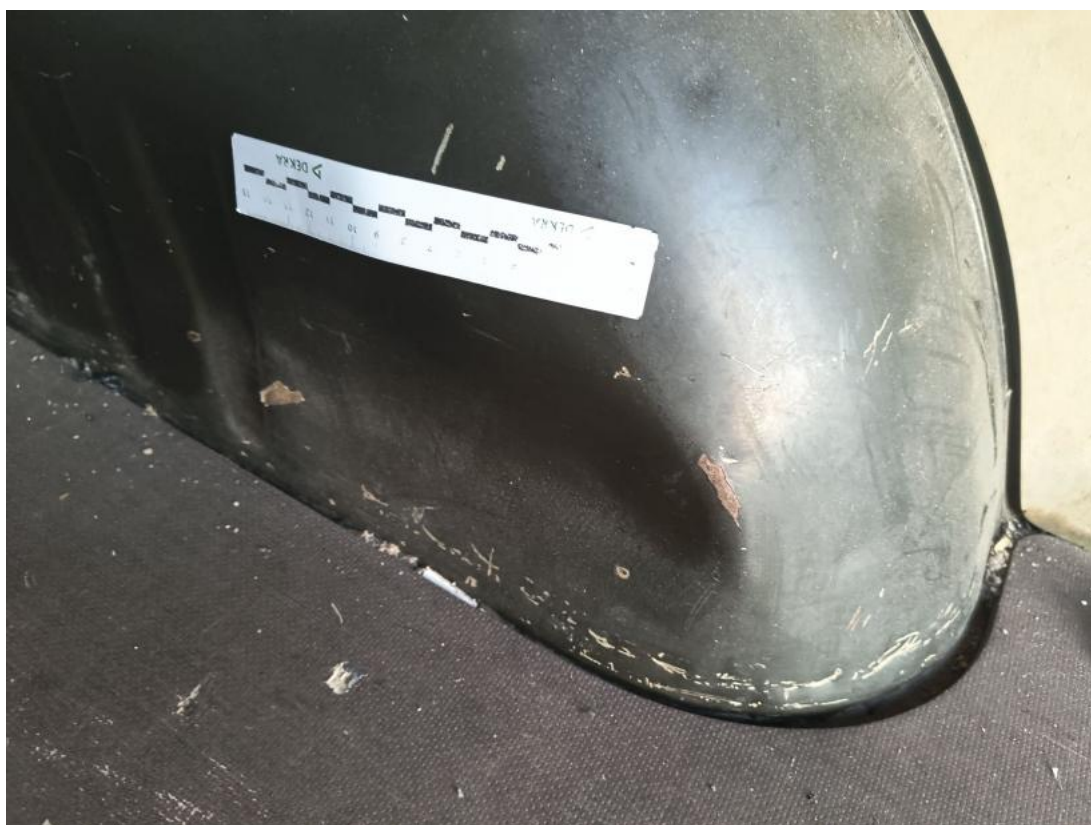
**Fot. 109**

Podłoga - Wgniecenie/odkształcenie 1

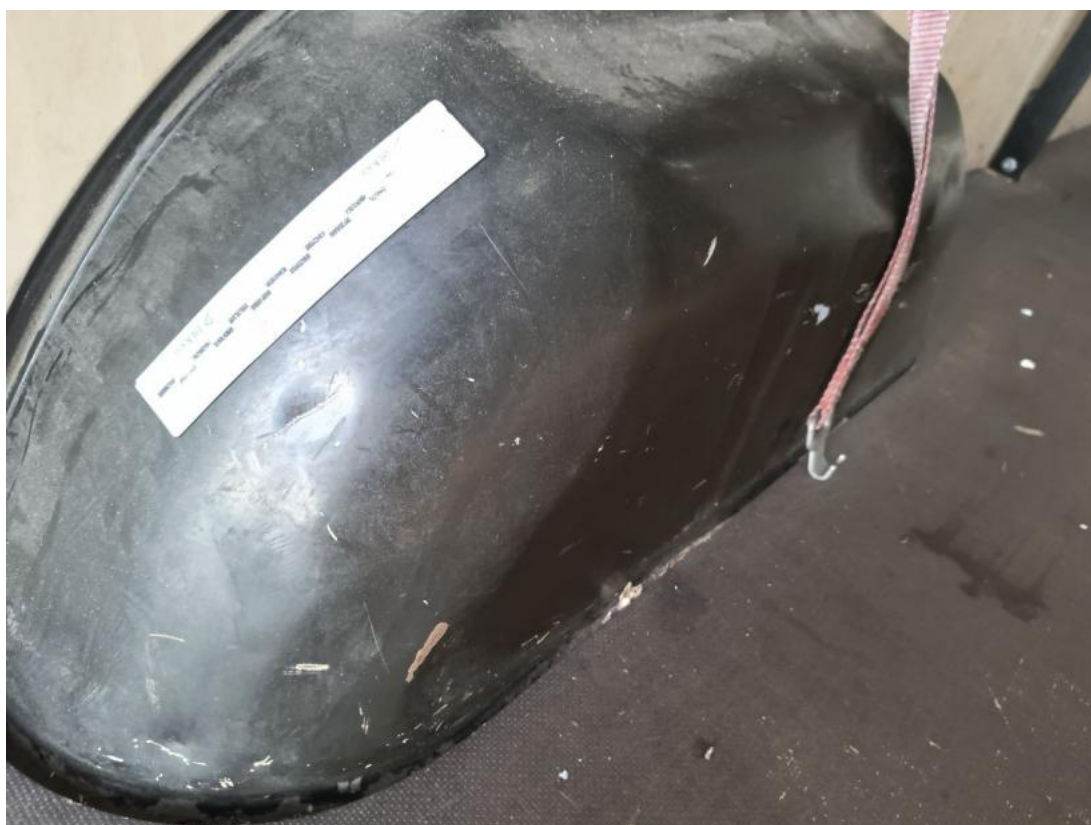
**Fot. 110**

Podłoga - Wgniecenie/odkształcenie 2
