Raport z oględzin pojazdu

Numer raportu	292936/12/24-14707	Data raportu	08-12-2024
Rzeczoznawcy	Leszek Bizański (NEW) inż. Michał Dzik	Data oględzin	07-12-2024
Nr zlecenia	PCM(DZS)/GDA/91446/24/11/27	Miejsce oględzin	MASTER1 MYSŁOWICE, OBRZEŻNA PŁ.

Numer identyfikacyjny (VIN)	W1V9076351P286267
Marka, model	MERCEDES-BENZ Sprinter 31...
Typ, wersja	Sprinter 311 CDI 907.635 14m3
Numer rejestracyjny	DW4KU99
Silnik (rodz./poj./moc)	diesel/1950 ccm/84 kW
Stan licznika	112 340 km
Data 1. rej./rok prod.	30-10-2020/2020
Data nast. bad. techn.	30-10-2025
Nadwozie	furgon, wysoki dach 4/2
Lakier	brązowy/2-warstwowy uni
Skrzynia biegów	manualna

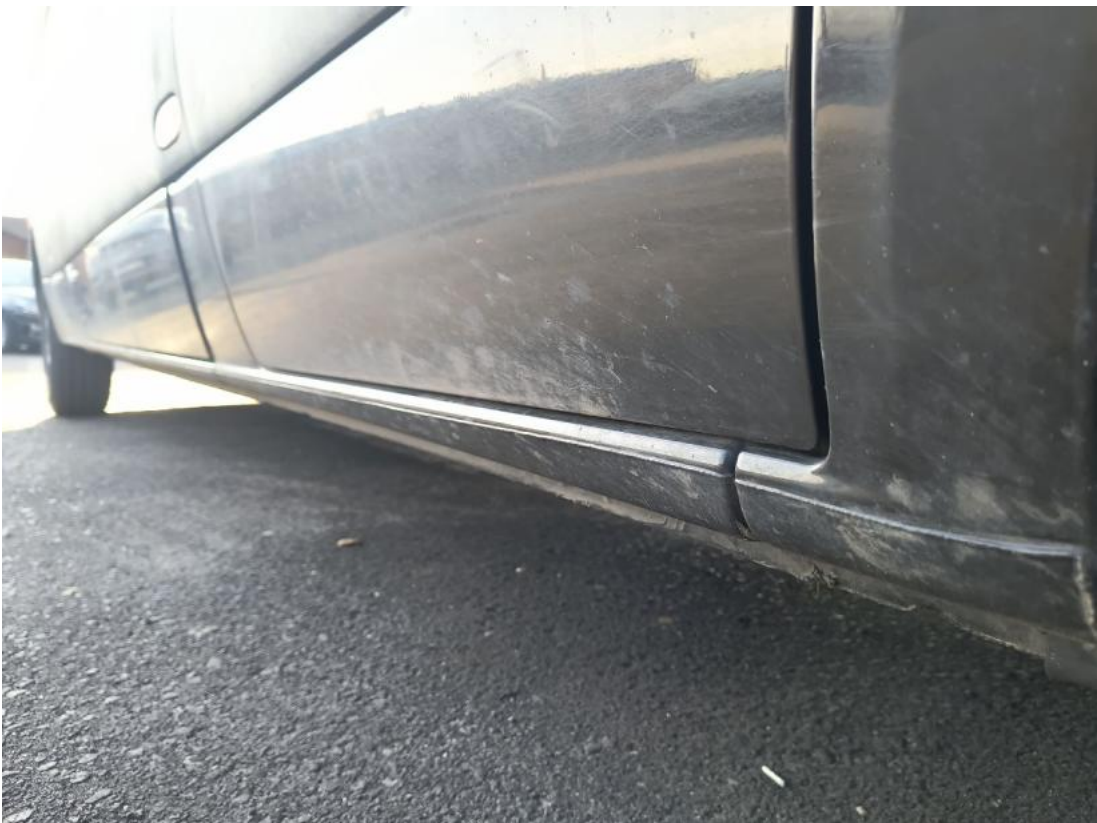
Poz.	Nazwa części	Przedział grubości powłoki lakierowej [µm]
1	Próg lewy	150 - 200
2	Próg prawy	150 - 200
3	Drzwi przednie lewe	150 - 200

Fot. 4
Próg prawy (widok od przodu)

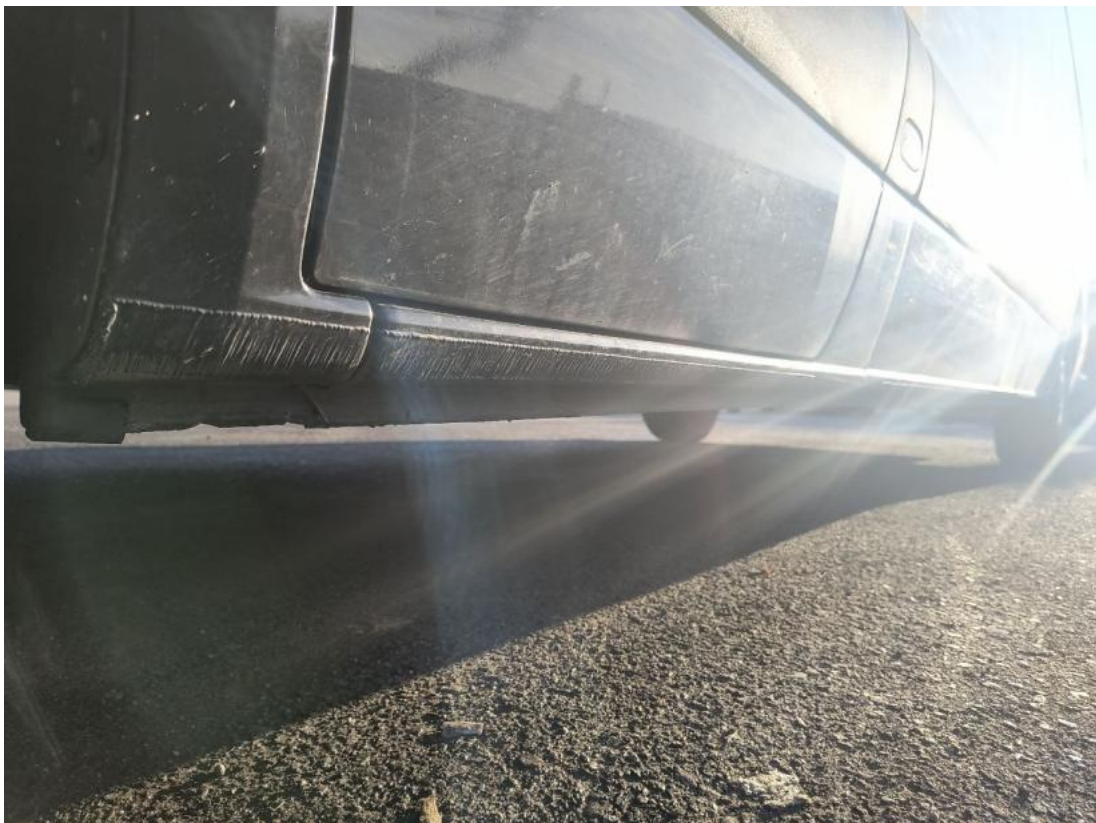
Fot. 12
Próg lewy (widok od przodu)

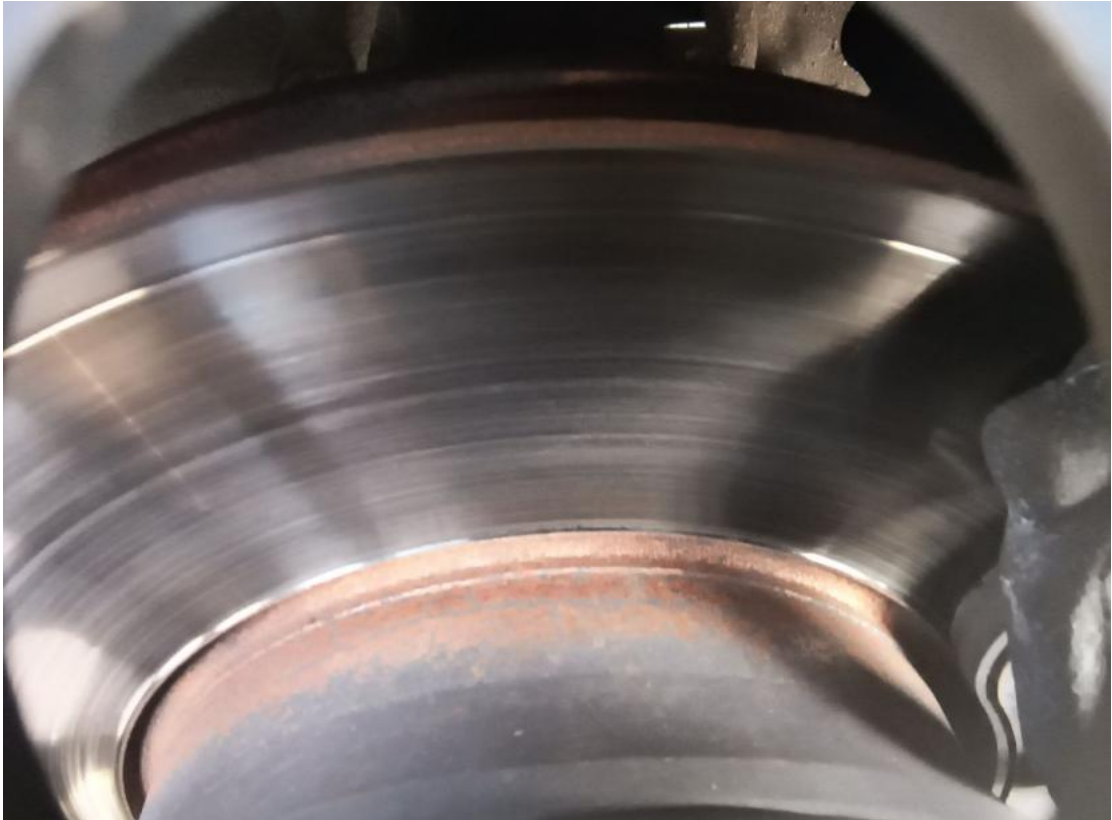
Fot. 27

Tarcza hamulcowa przednia lewa

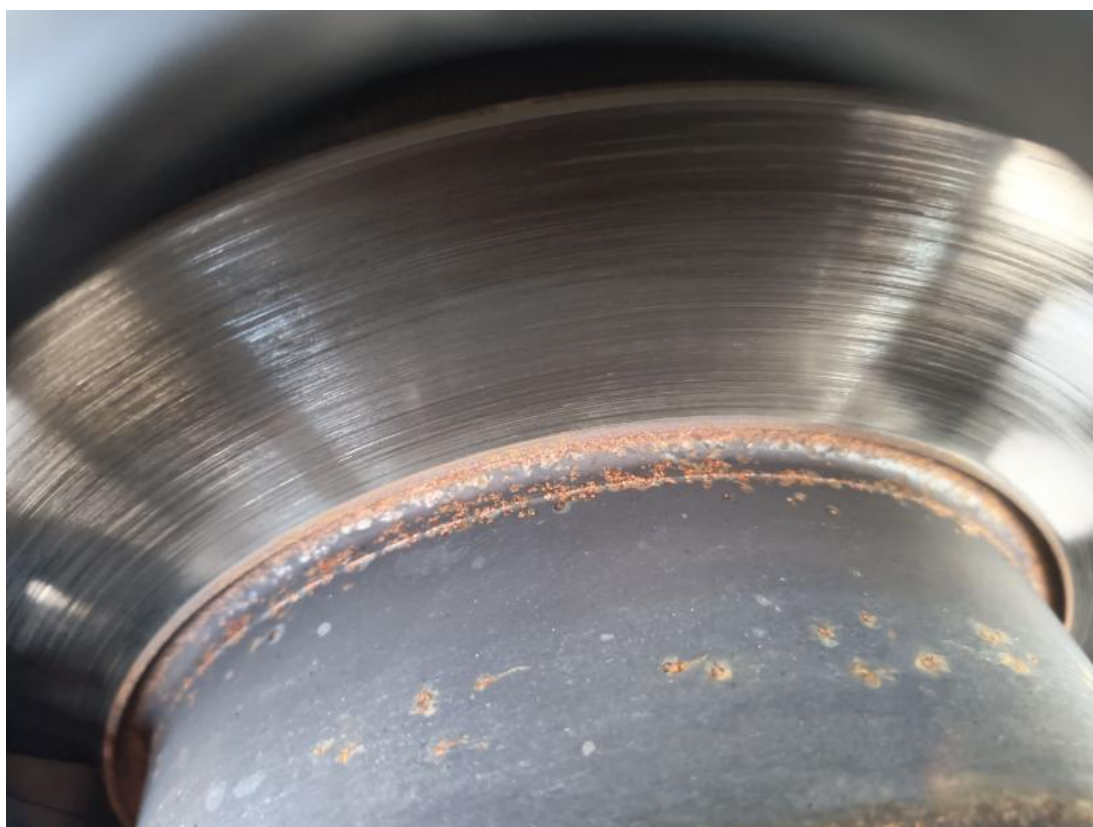
Fot. 30

Tarcza hamulcowa tylna lewa

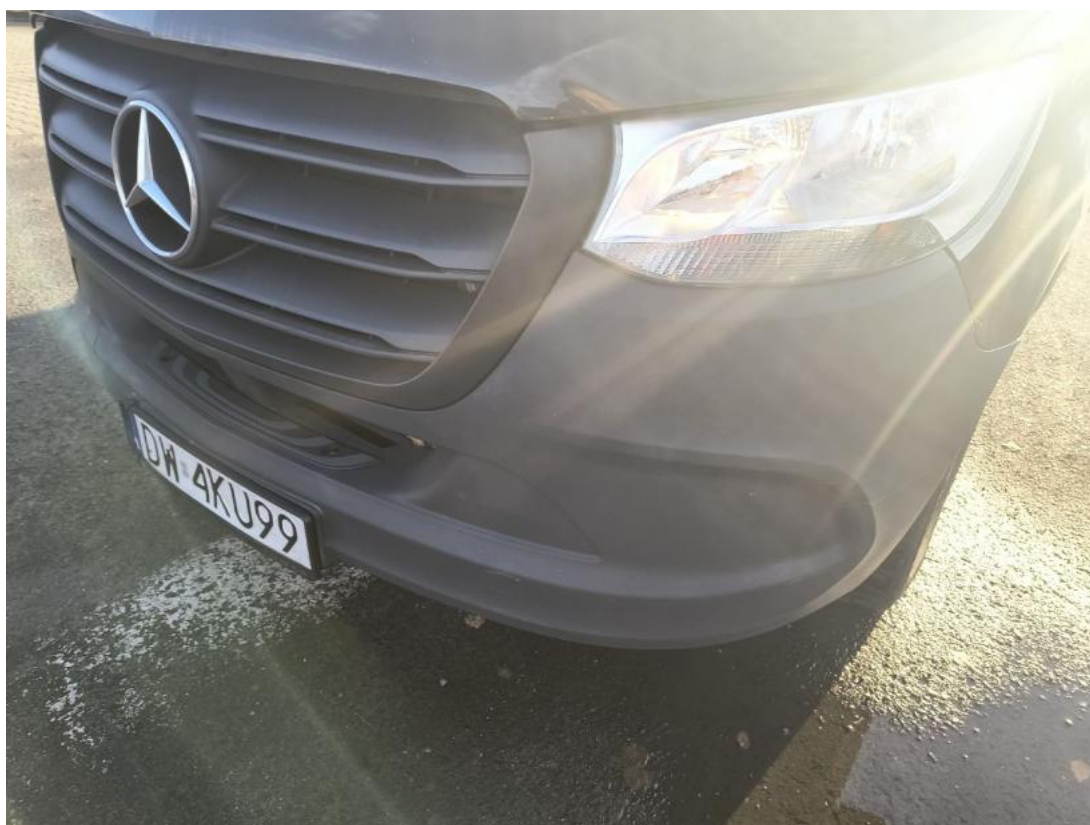
Fot. 34

Poz.	Nazwa pozycji	Opis uszkodzeń	Kwalifik.	Naprawa [rbg]
1	Okładzina zderzaka przedniego	rysa/odprysk	WY	1
2	Klamka zewnętrzna drzwi przednich L	rysa/odprysk	WY	0.2
3	Lusterko zewn.ustaw.elektr./ogrzew. L	pęknięcie/rozerwanie	WY	1
4	Ostona ściany bocznej, dolna L	rysa/odprysk	WY	0.3
5	Zderzak, środek	głębokie, rysa/odprysk	WY	1
6	Zderzak, róg L	wgniecenie/odkształcenie	WY

Zderzak - zdjęcie poglądowe 1

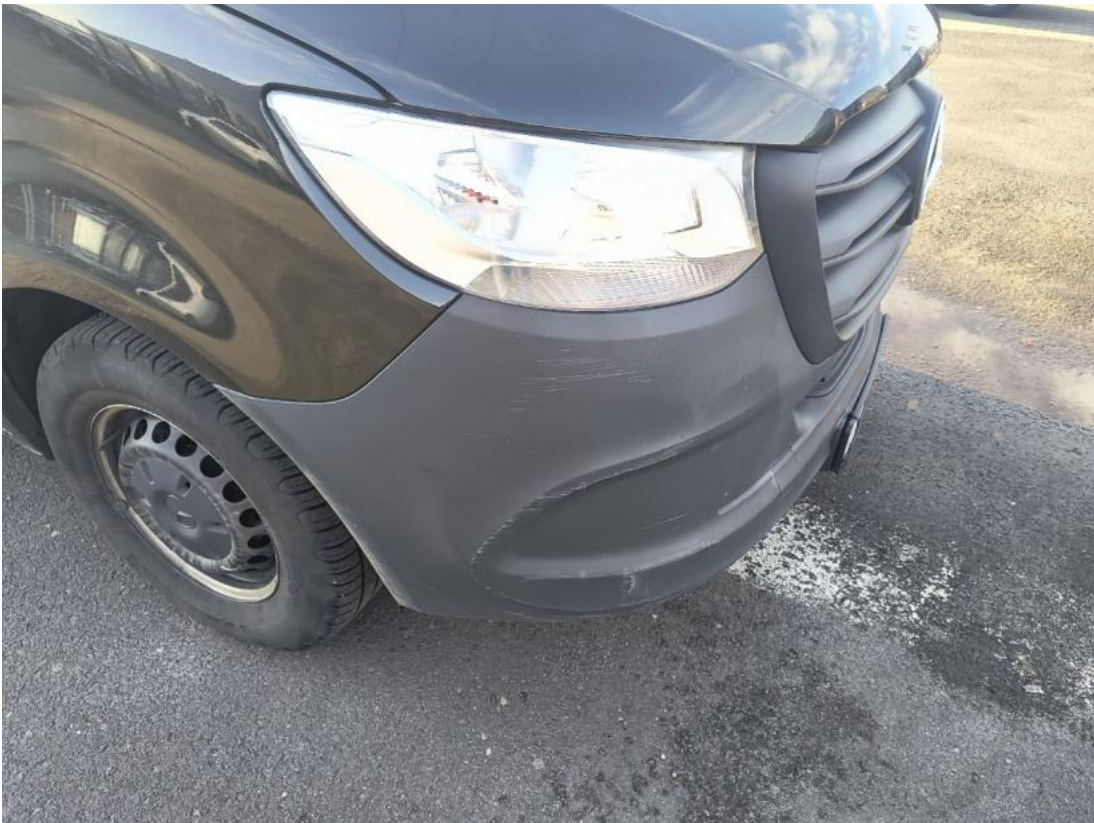
Fot. 35

Zderzak - zdjęcie pogładowe 2

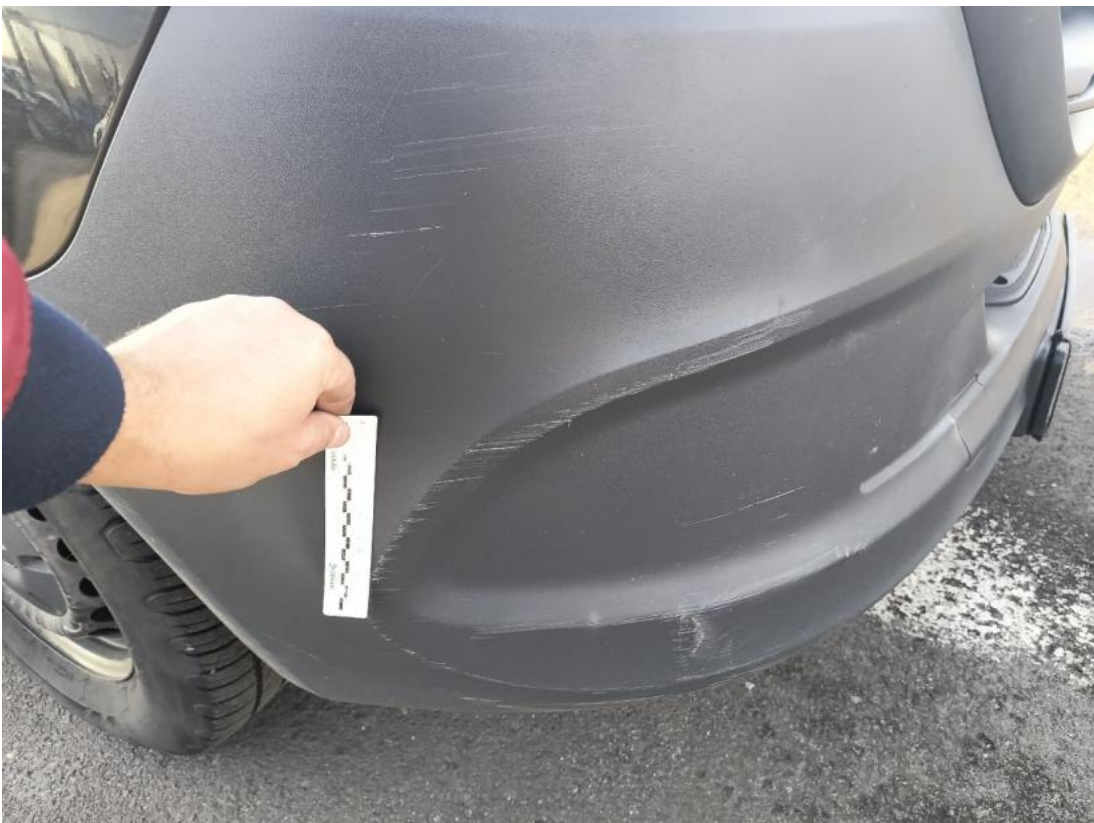
Fot. 38
Zderzak() - Rysa/odprysk 3

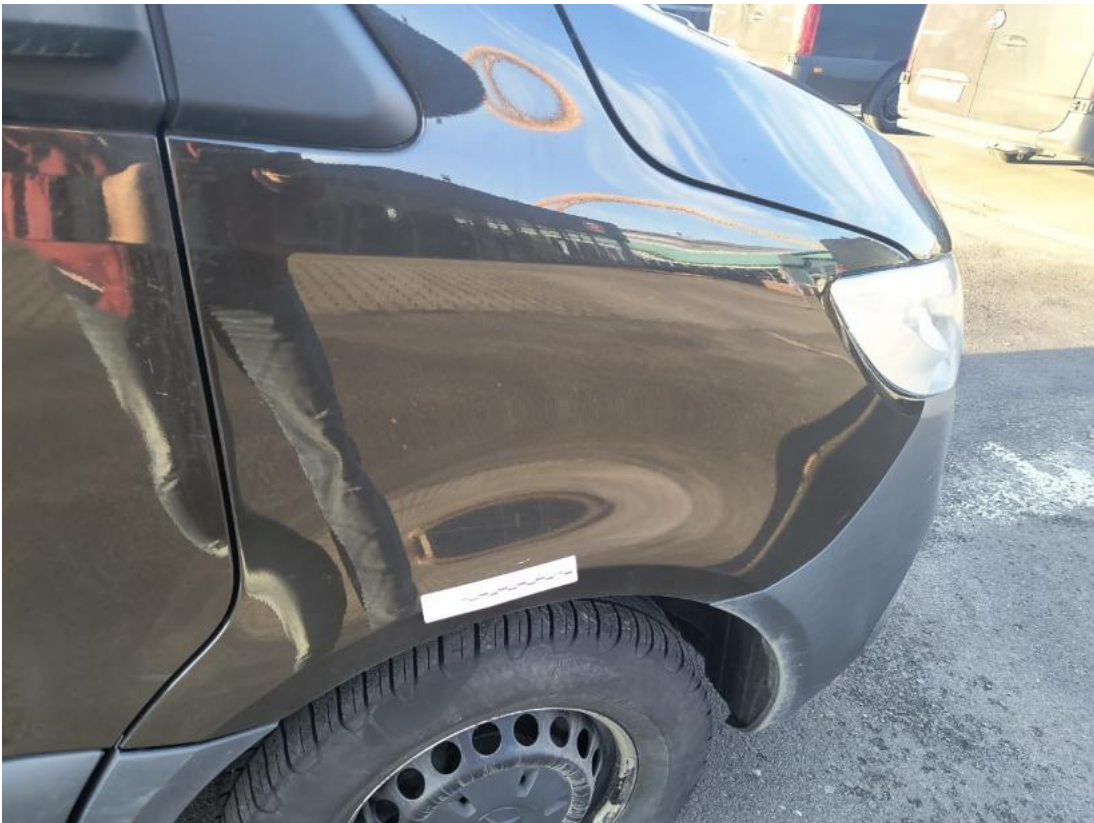
Fot. 39

Błotnik przedni P - zdjęcie poglądowe 1

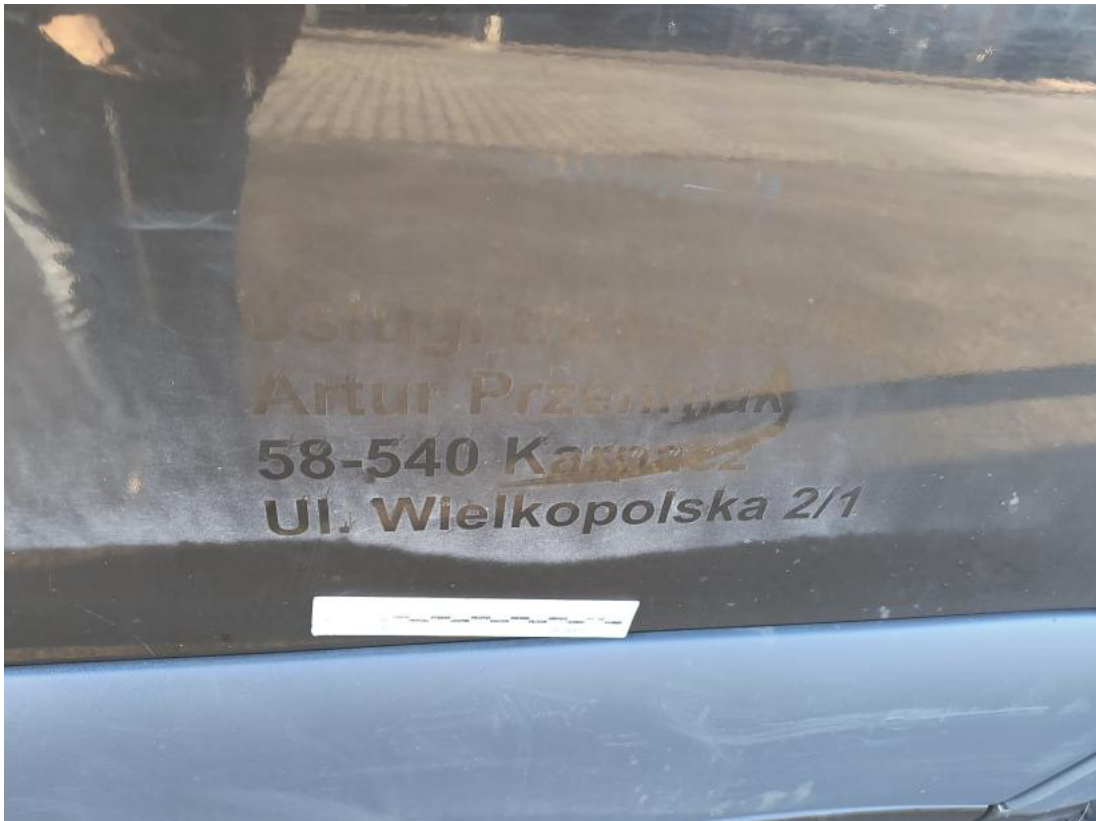
Fot. 45
Drzwi przednie P - Inne 1

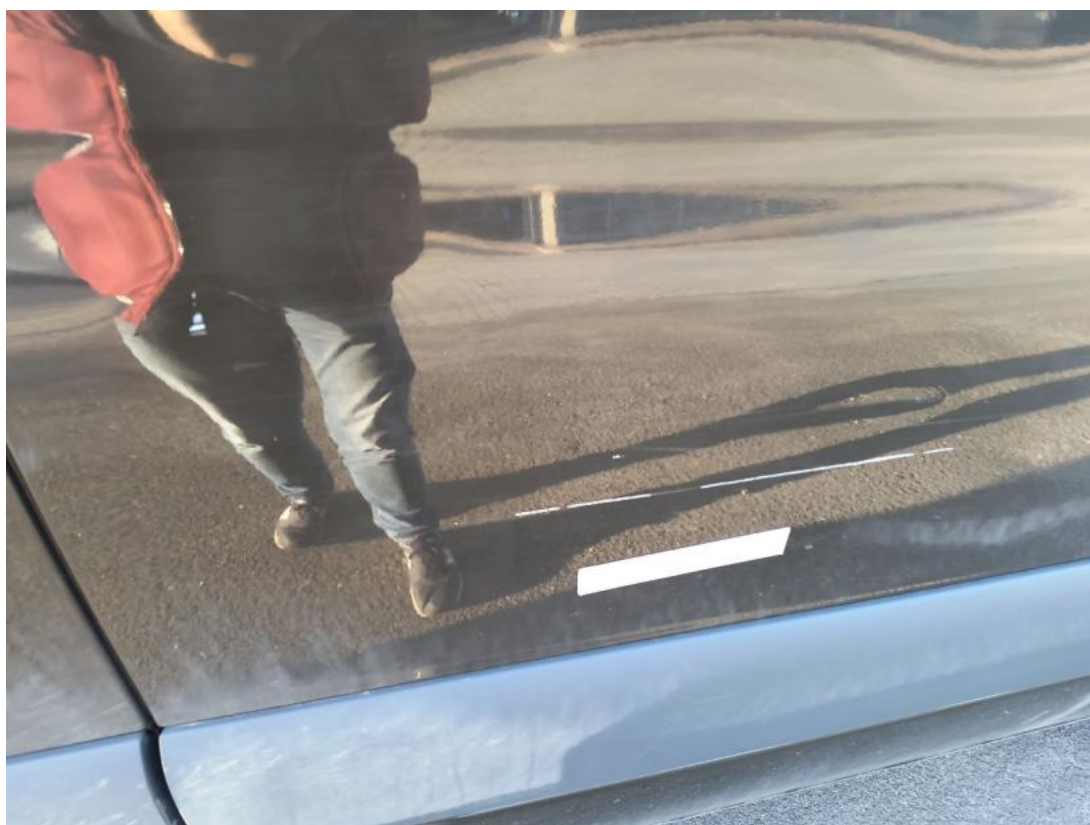
Fot. 48

Drzwi tylne P - Rysa/odprysk 2

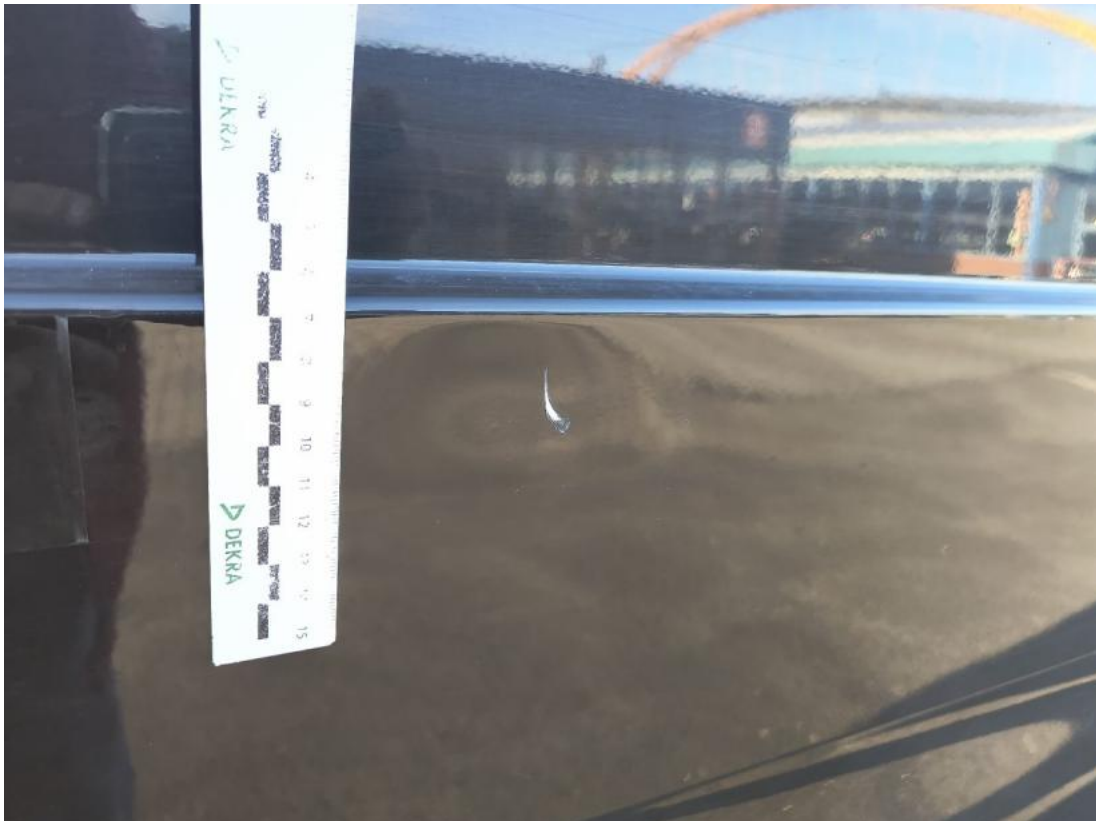
Fot. 49
Drzwi tylne P - Wgniecenie/odkształcenie 1

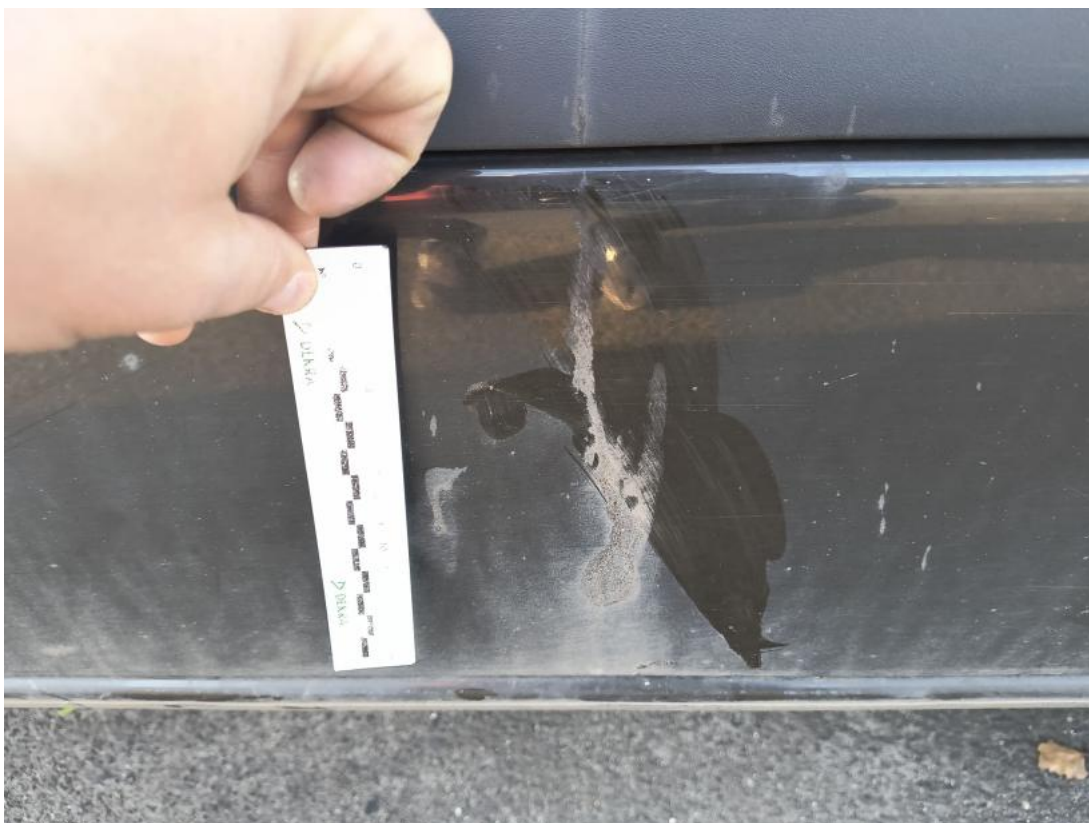
Fot. 53
Drzwi tylne P - Inne 2

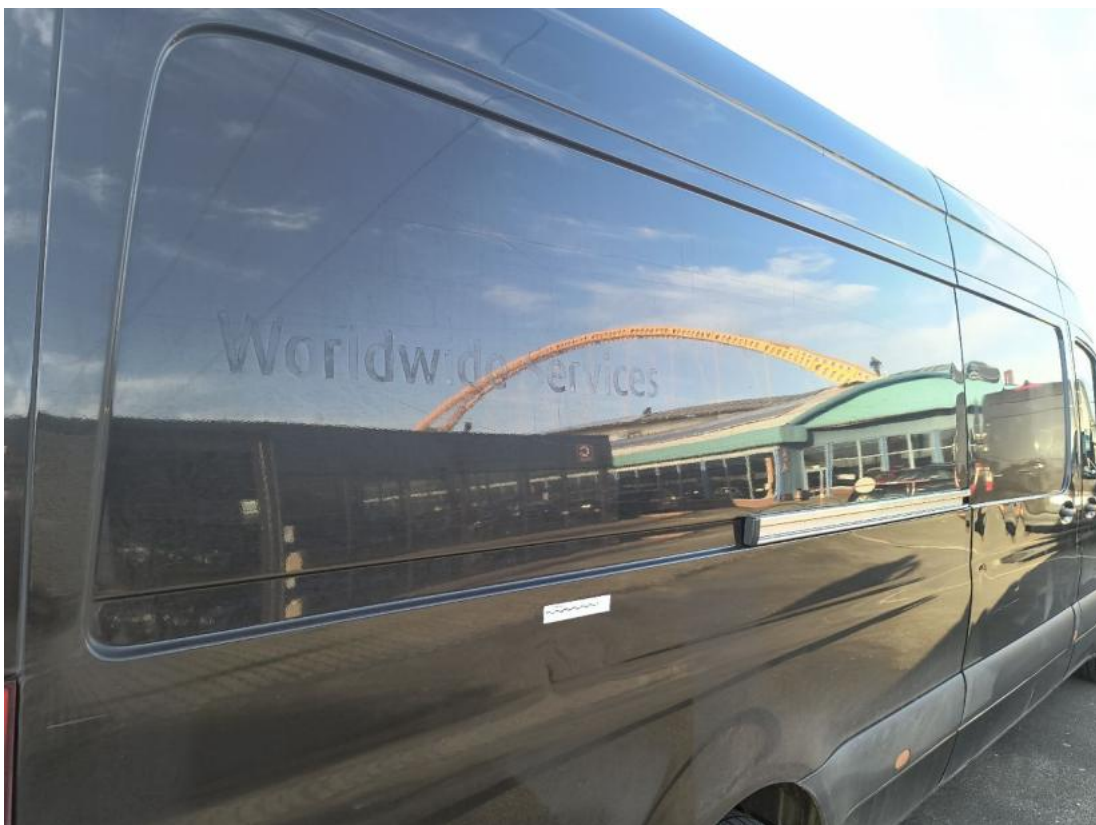
Fot. 56
Błotnik tylny P / Ściana boczna P - zdjęcie poglądowe 1

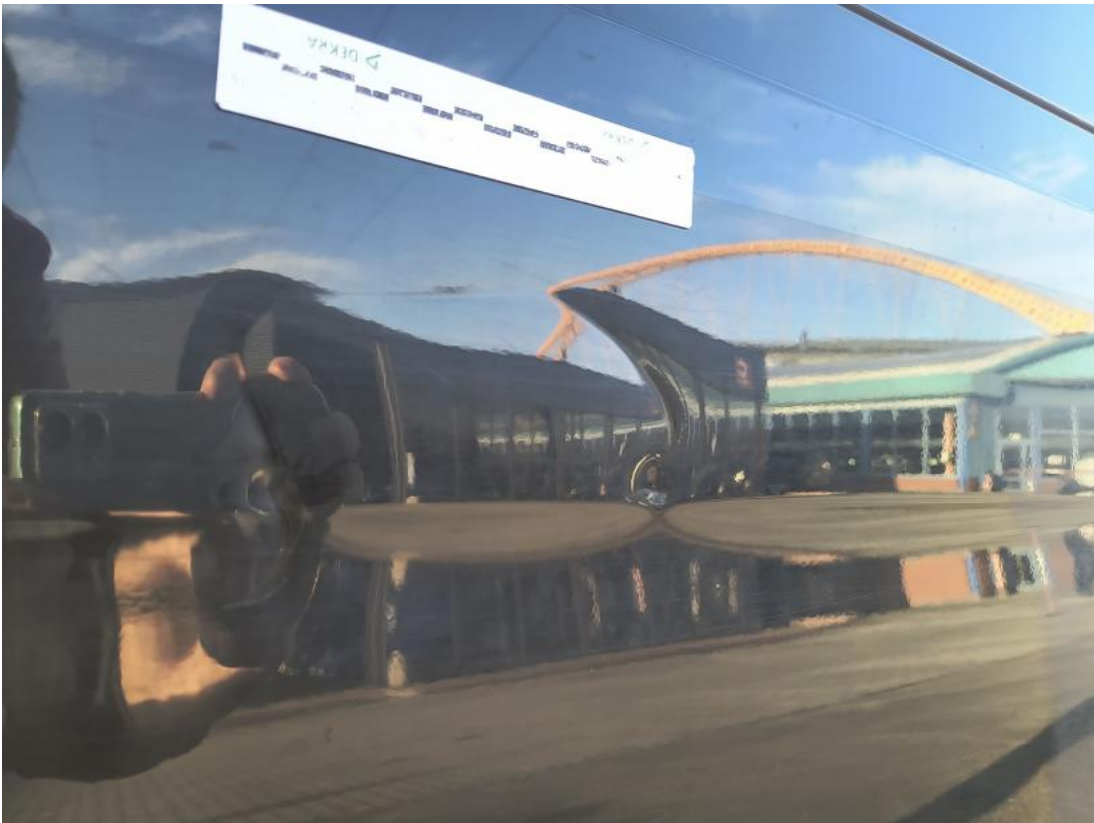
Fot. 57

Błotnik tylny P / Ściana boczna P - Wgniecenie/odkształcenie 1

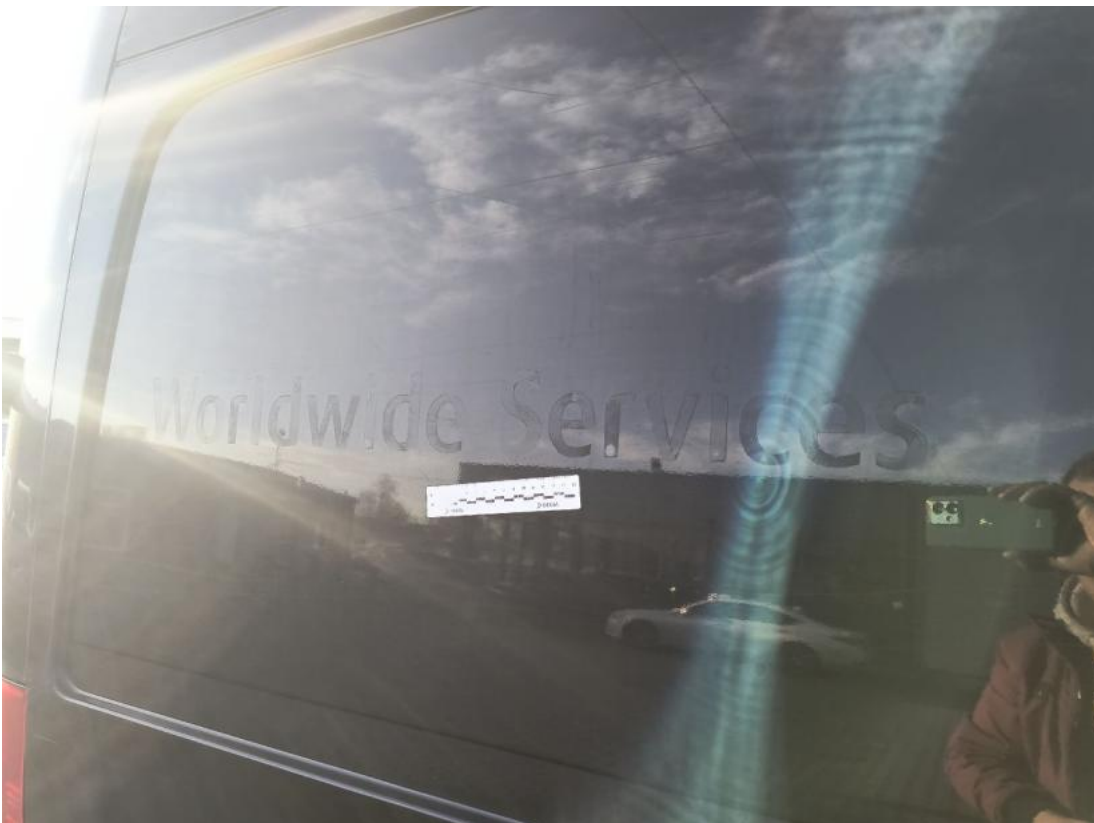
Fot. 58

Błotnik tylny P / Ściana boczna P - Inne 1

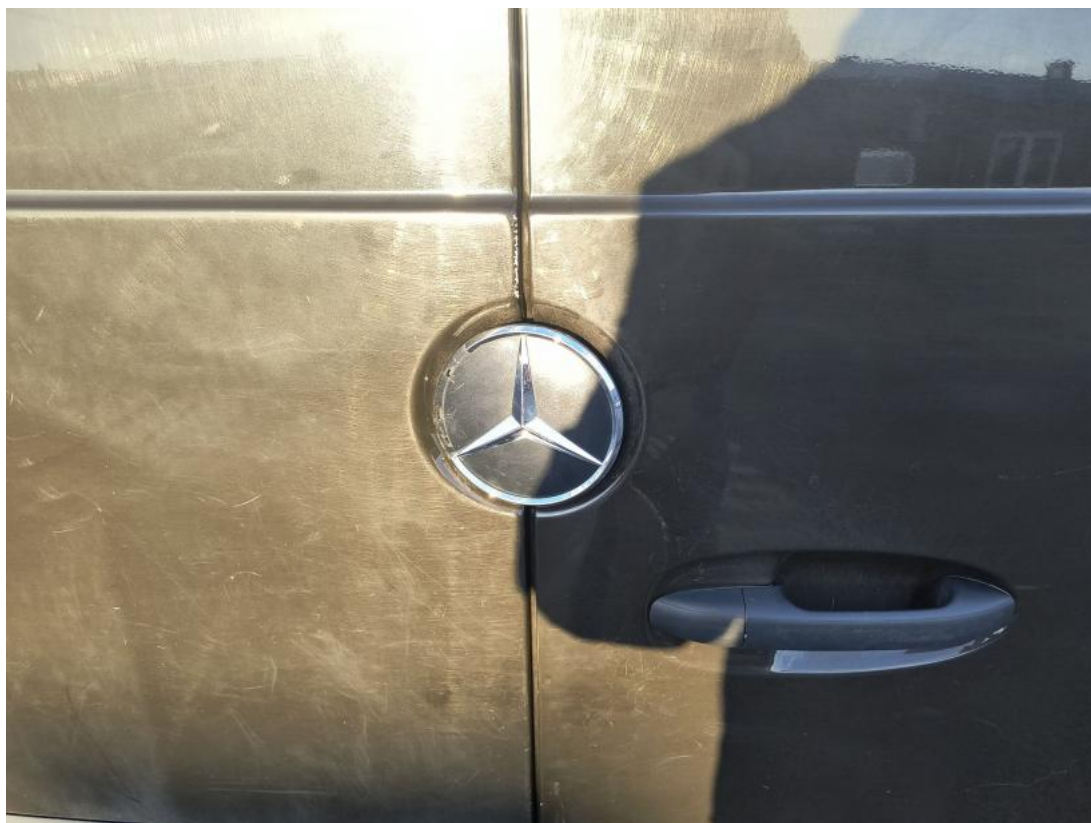
Fot. 59
Emblemat tylny - zdjęcie pogładowe 1

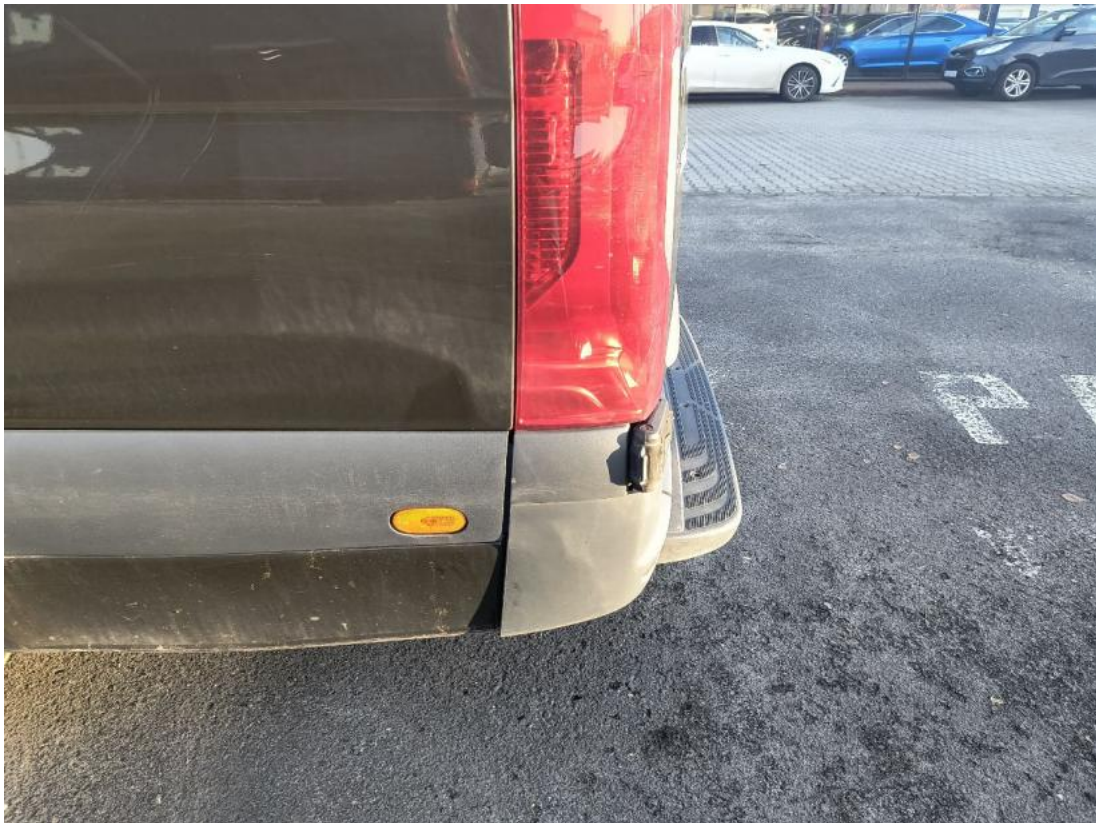
Fot. 61

Listwa śr zderzaka tylnego - zdjęcie pogładowe 1

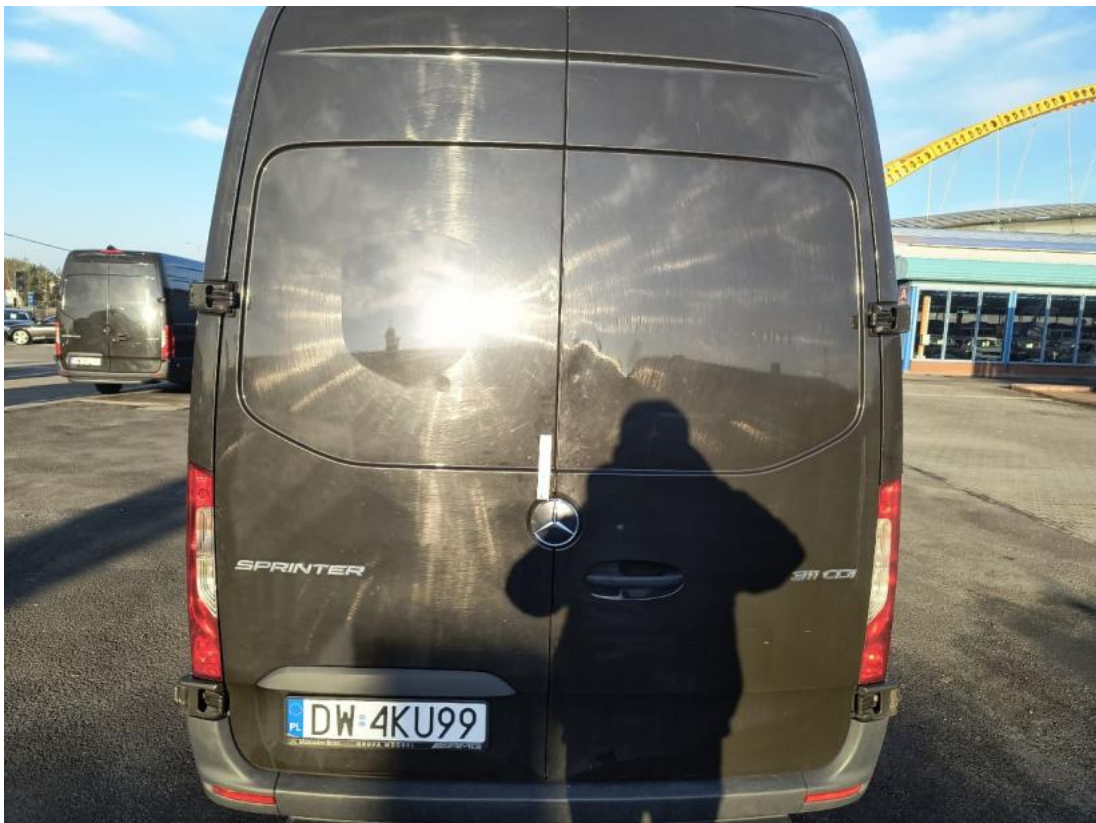
Fot. 63

Pokrywy bagażnika - zdjęcie poglądowe 1

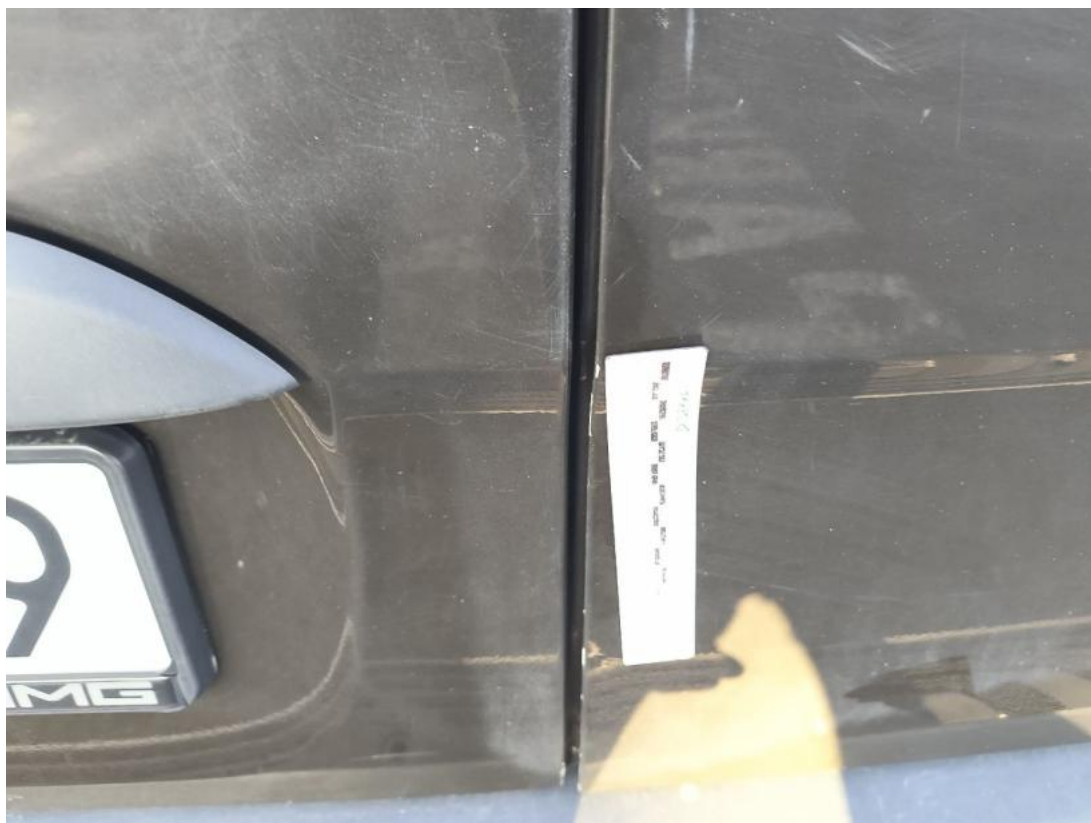
Fot. 65

Pokrywy bagażnika - Rysa/odprysk 2

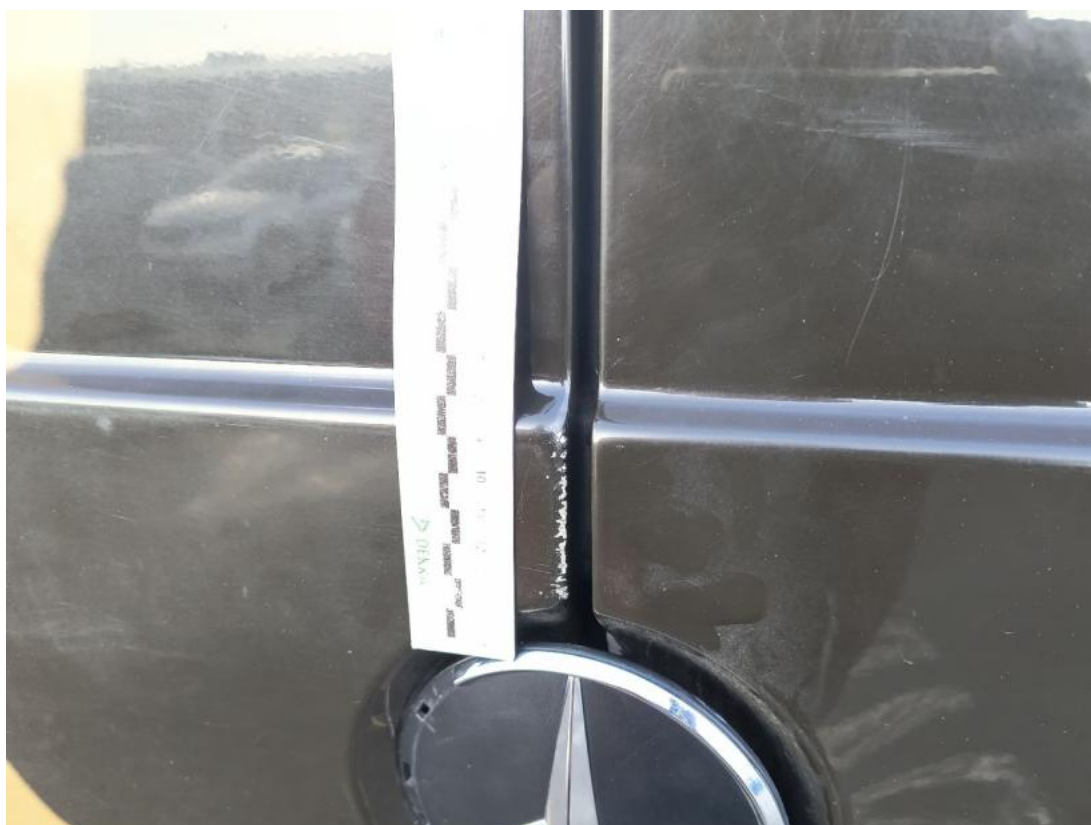
Fot. 66

Pokrywy bagażnika() - Rysa/odprysk 3

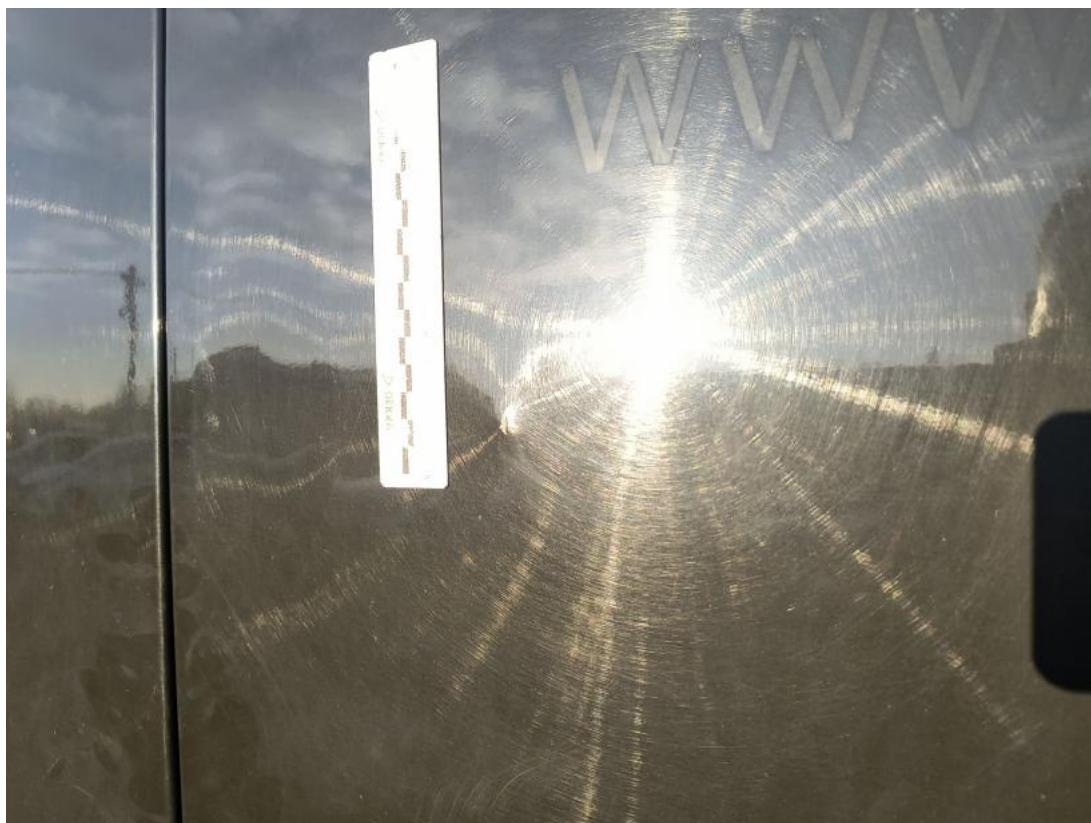
Fot. 67

Pokrywy bagażnika - Wgniecenie/odkształcenie 1

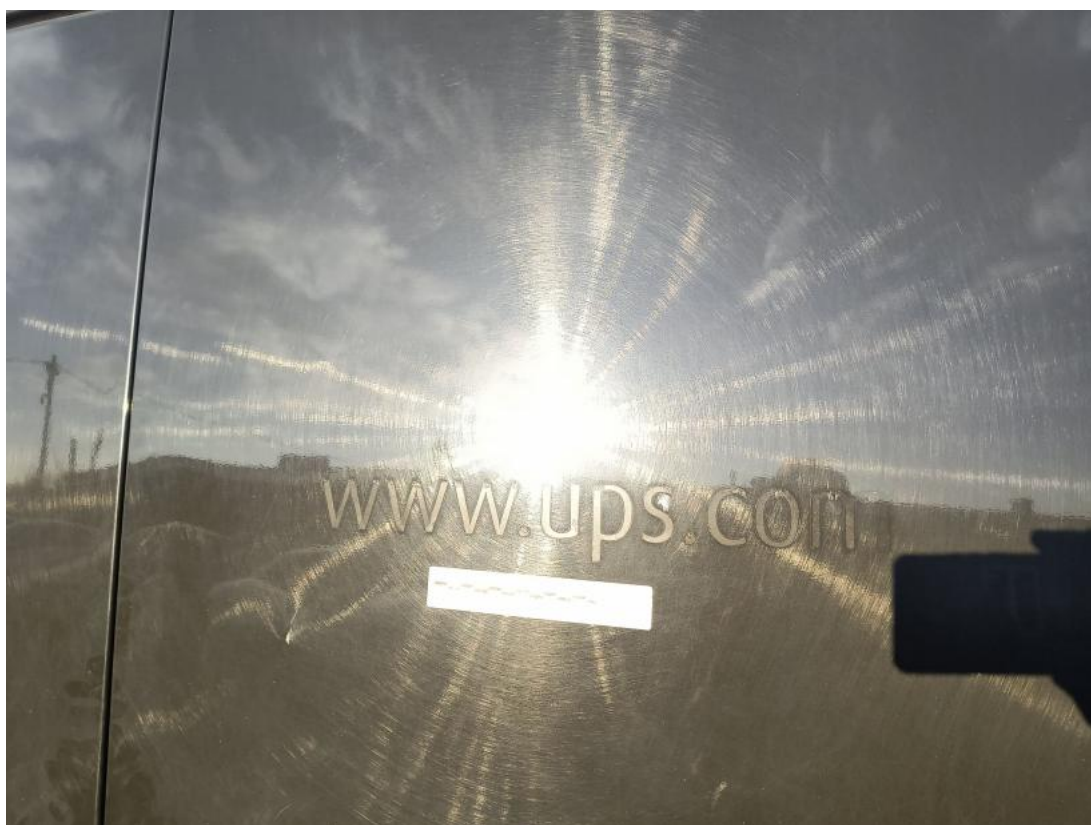
Fot. 68

Pokrywy bagażnika - Inne 1

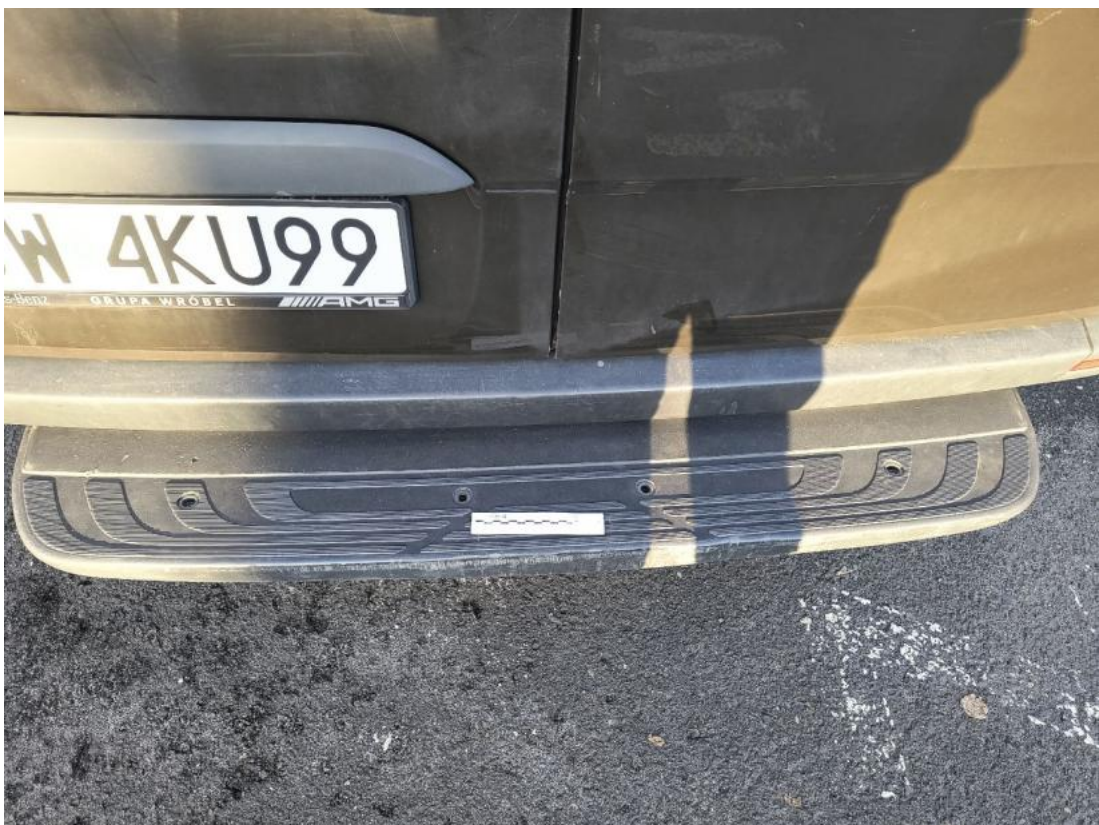
Fot. 70
Zderzak tylny - zdjęcie poglądowe 1

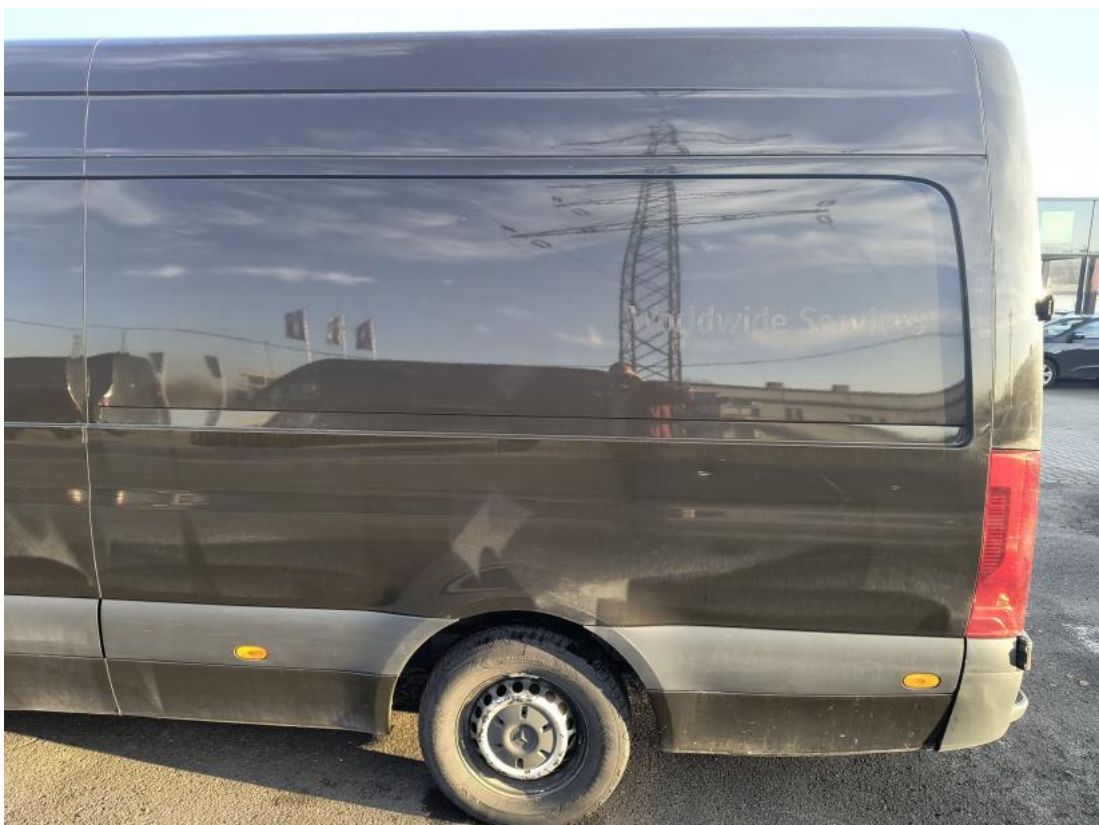
Fot. 72

Błotnik tylny L / Ściana boczna L - zdjęcie poglądowe 1

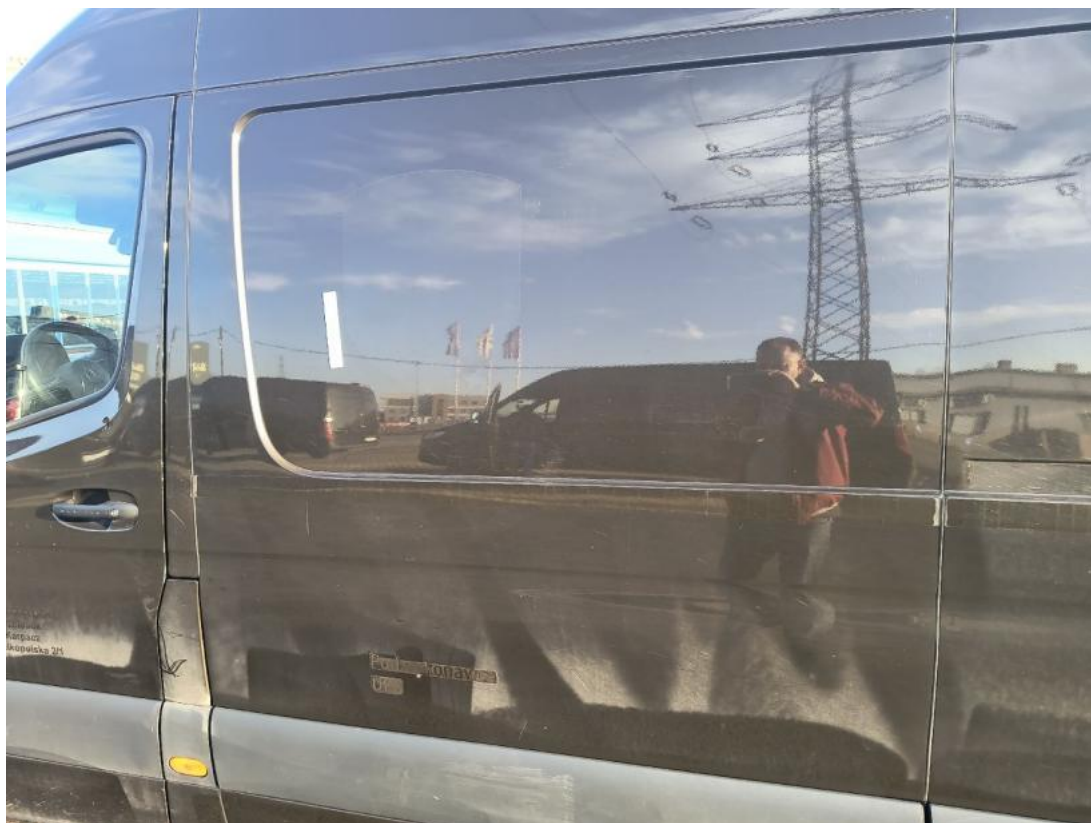
Fot. 73

Błotnik tylny L / Ściana boczna L - zdjęcie poglądowe 2
