Raport z oględzin pojazdu

Numer raportu	292936/12/24-14707	Data raportu	08-12-2024
Rzeczoznawcy	Leszek Bizański (NEW) inż. Michał Dzik	Data oględzin	07-12-2024
Nr zlecenia	PCM(DZS)/GDA/91446/24/11/27	Miejsce oględzin	MASTER1 MYSŁOWICE, OBRZEŻNA PŁ.

Numer identyfikacyjny (VIN)	W1V9076351P286267
Marka, model	MERCEDES-BENZ Sprinter 31...
Typ, wersja	Sprinter 311 CDI 907.635 14m3
Numer rejestracyjny	DW4KU99
Silnik (rodz./poj./moc)	diesel/1950 ccm/84 kW
Stan licznika	112 340 km
Data 1. rej./rok prod.	30-10-2020/2020
Data nast. bad. techn.	30-10-2025
Nadwozie	furgon, wysoki dach 4/2
Lakier	brązowy/2-warstwowy uni
Skrzynia biegów	manualna

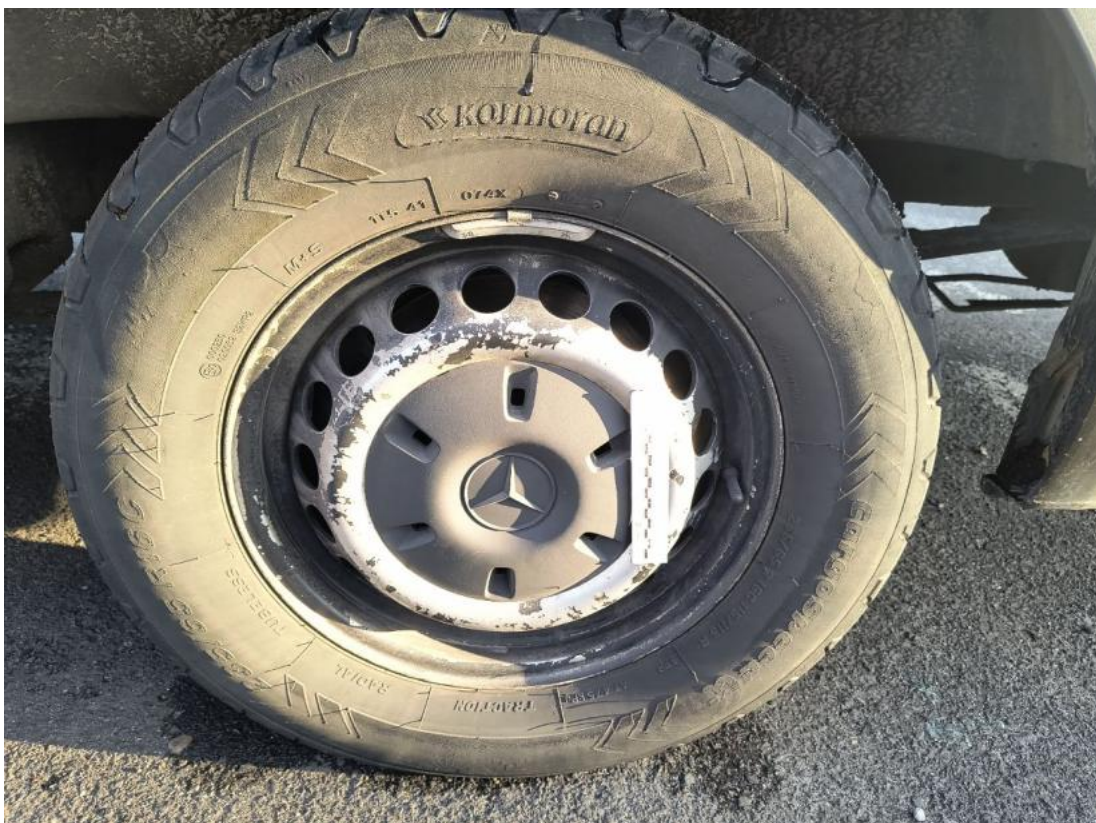
Fot. 80

Felga tylna L - zdjęcie poglądowe 1

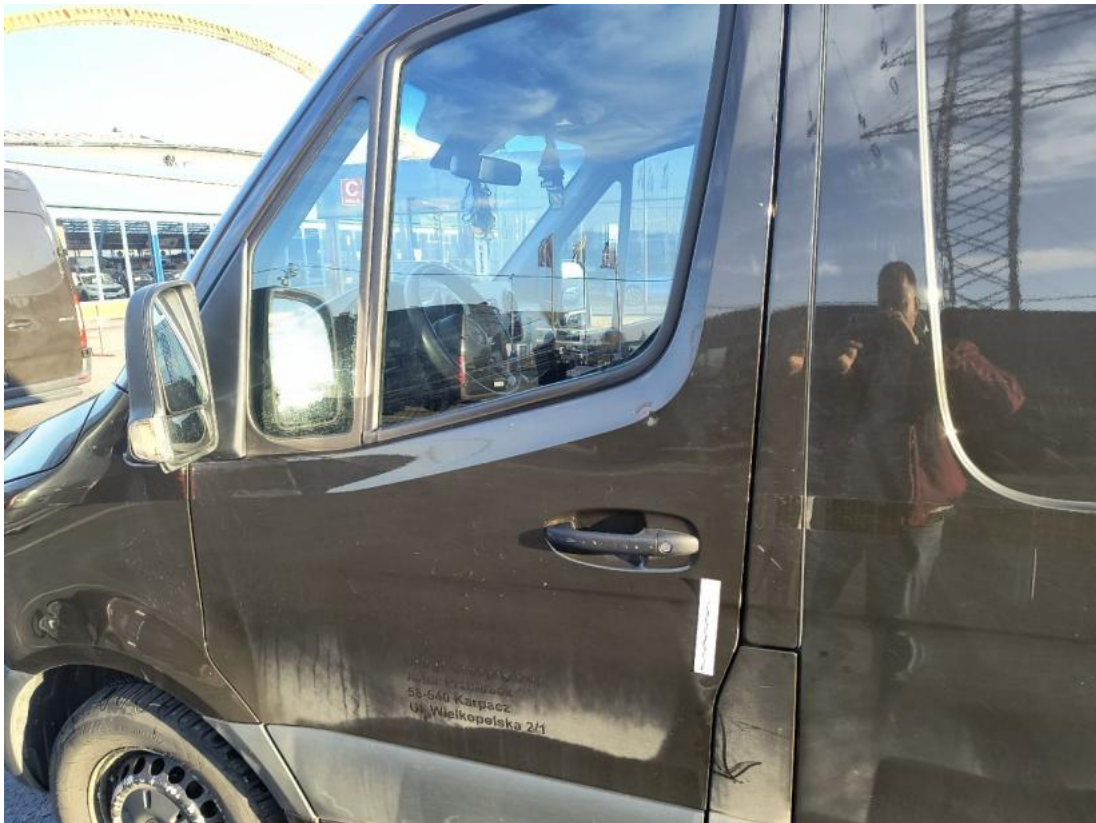
Fot. 83

Drzwi przed L - zdjęcie pogładowe 1

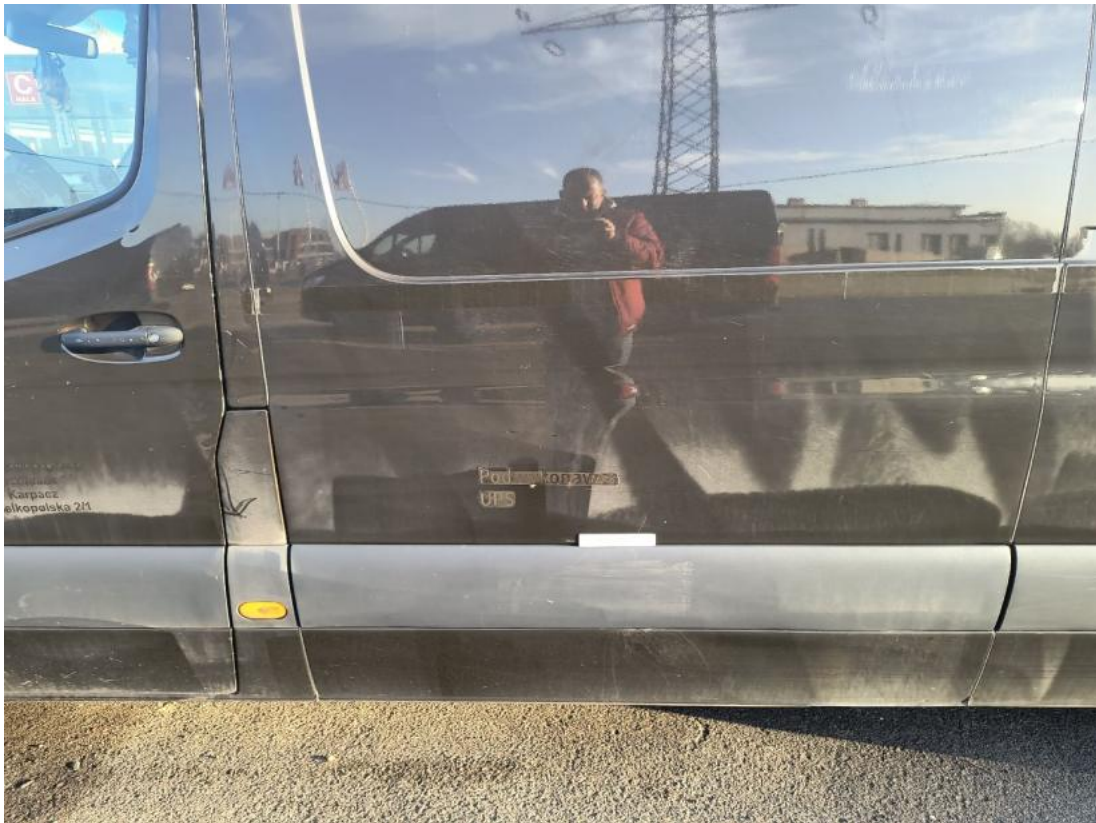
Fot. 89

Listwa drzwi tylnych L - zdjęcie poglądowe 1

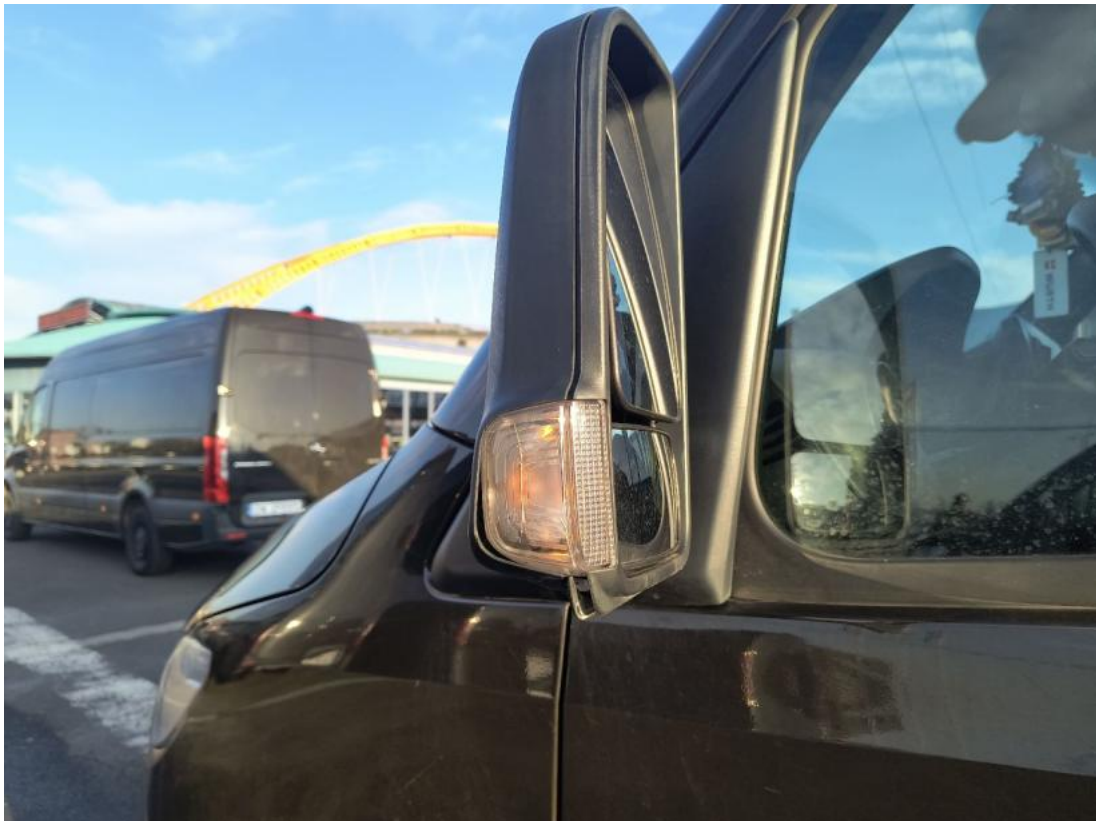
Fot. 91

Obudowa lusterka zew L - zdjęcie poglądowe 1

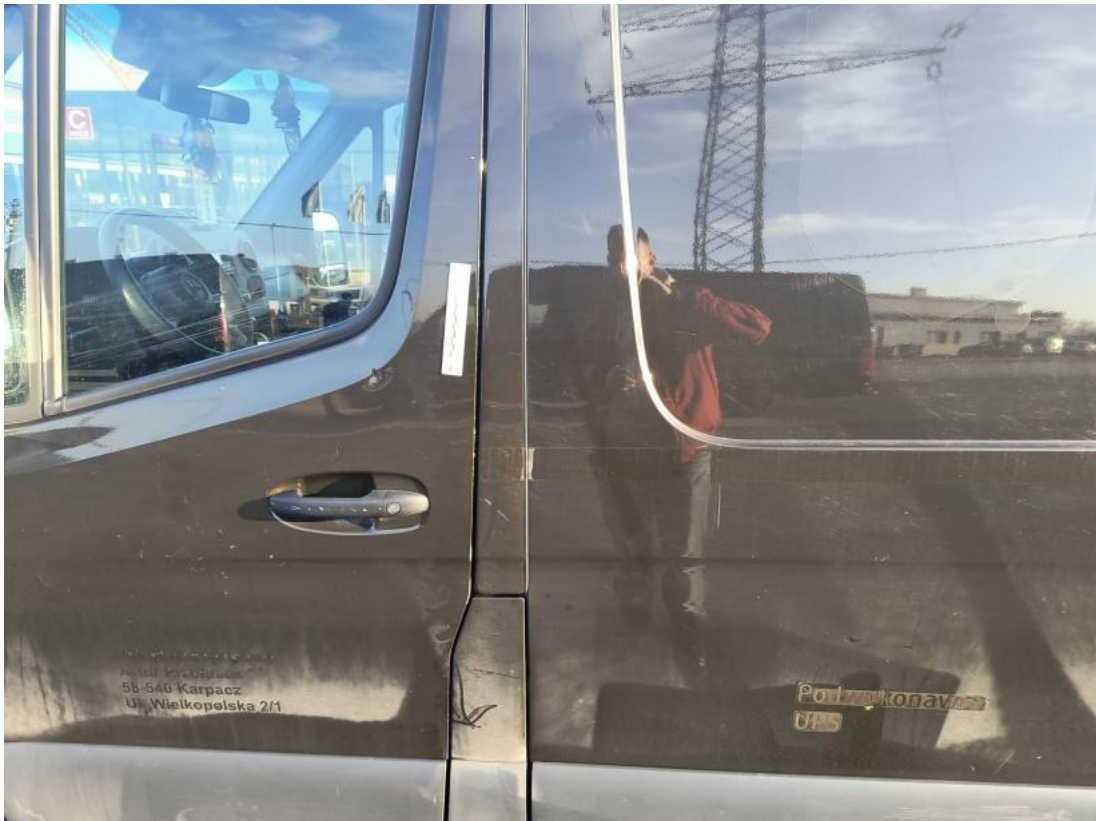
Fot. 93

Słupek środkowy L - zdjęcie pogładowe 1

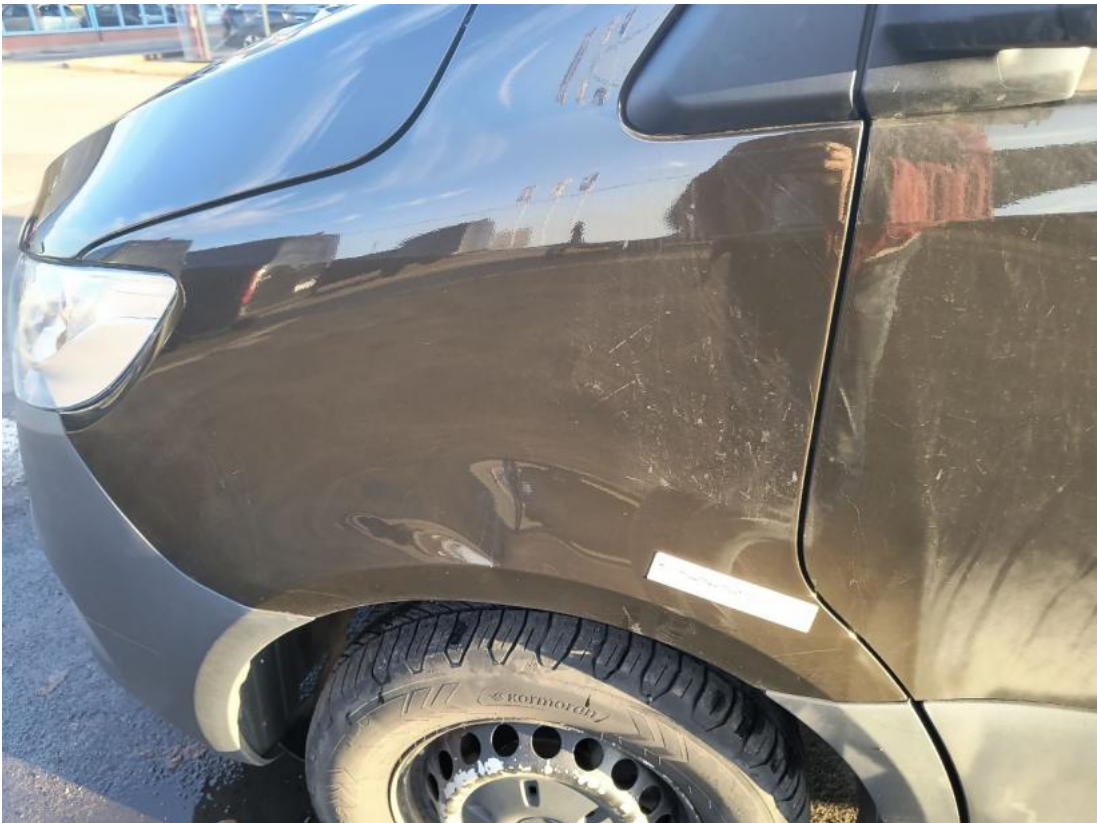
Fot. 95

Błotnik przedni L - zdjęcie poglądowe 1

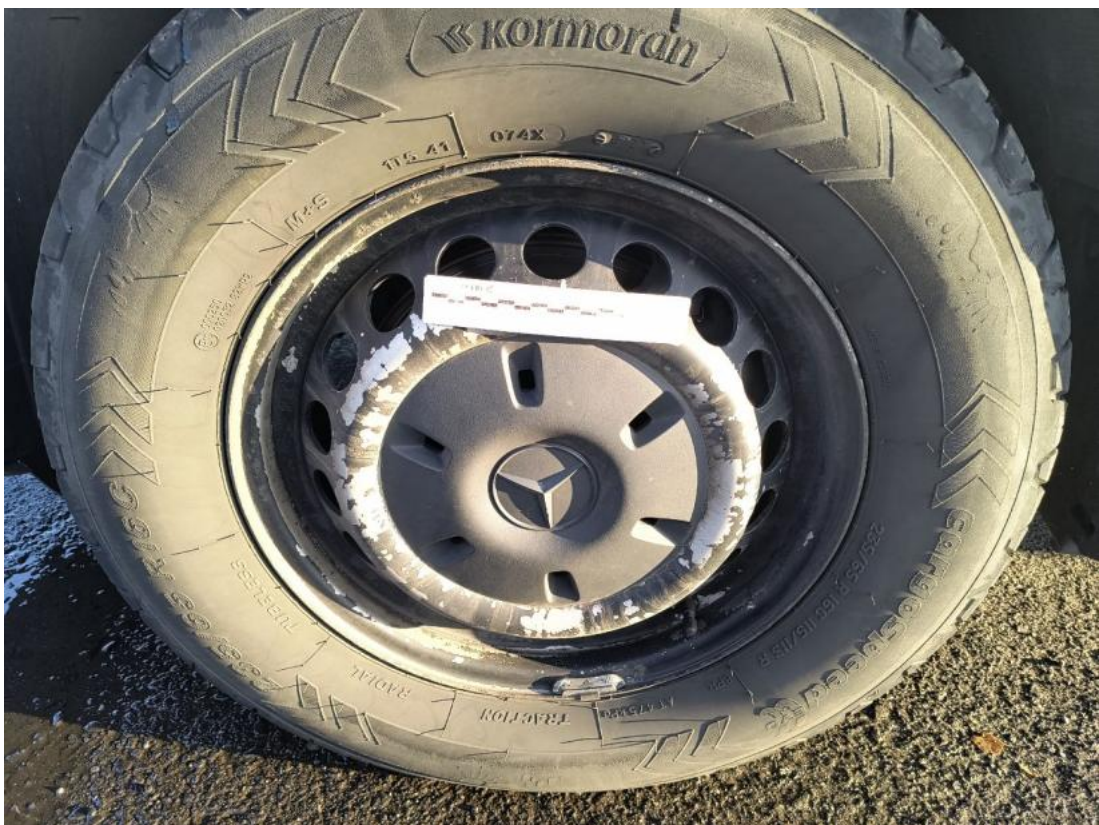
Fot. 98

Felga przednia L - zdjęcie poglądowe 1

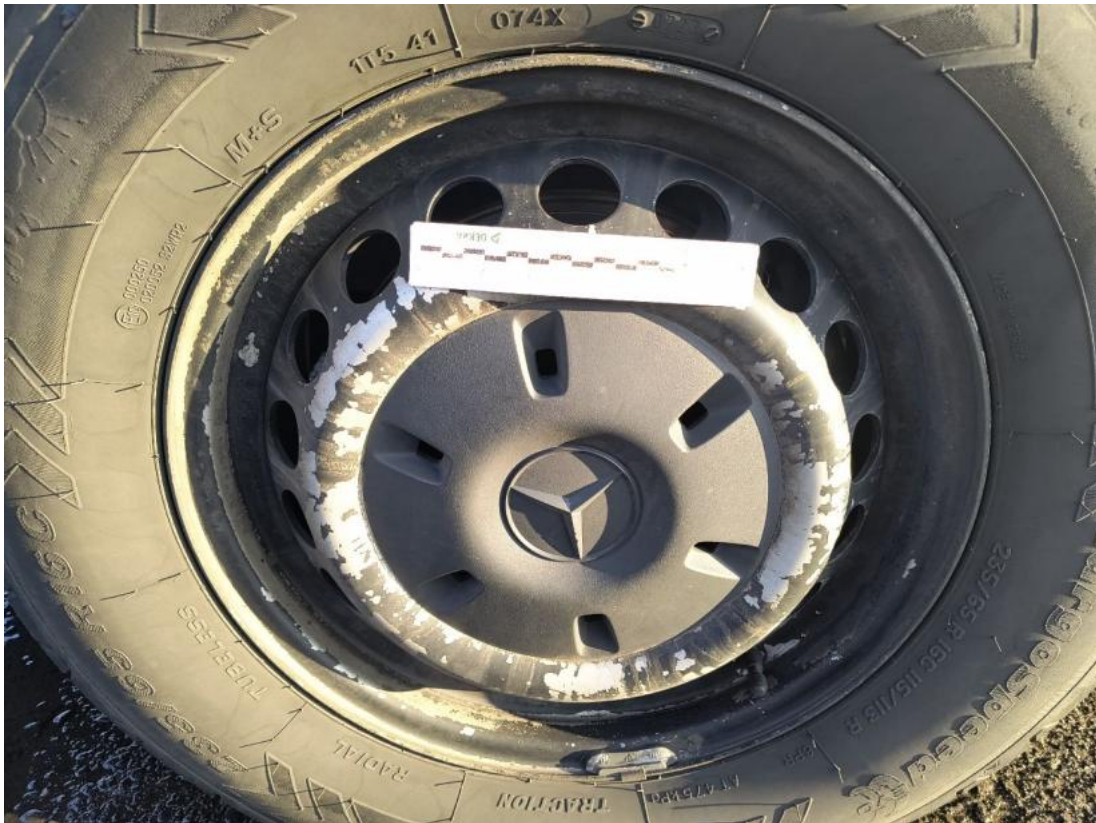
Fot. 99
Felga przednia L - Inne 1

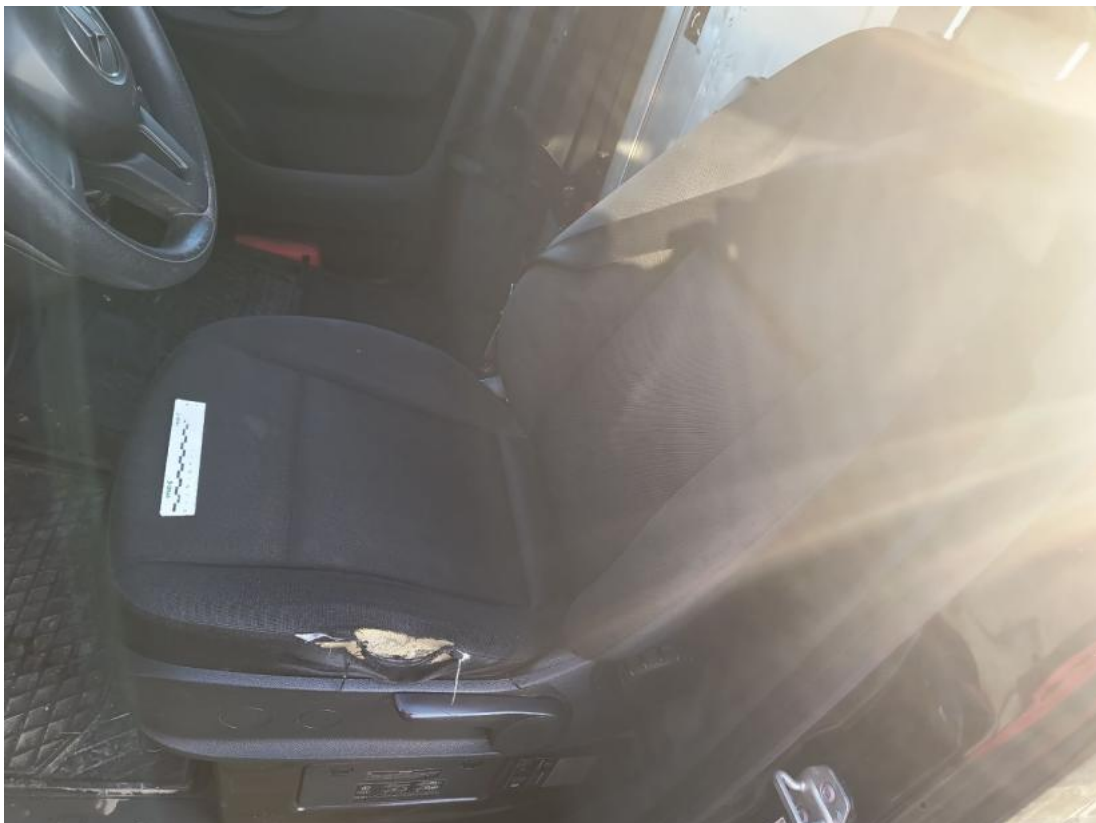
Fot. 100
Fotel prz. lew. - zdjęcie poglądowe 1

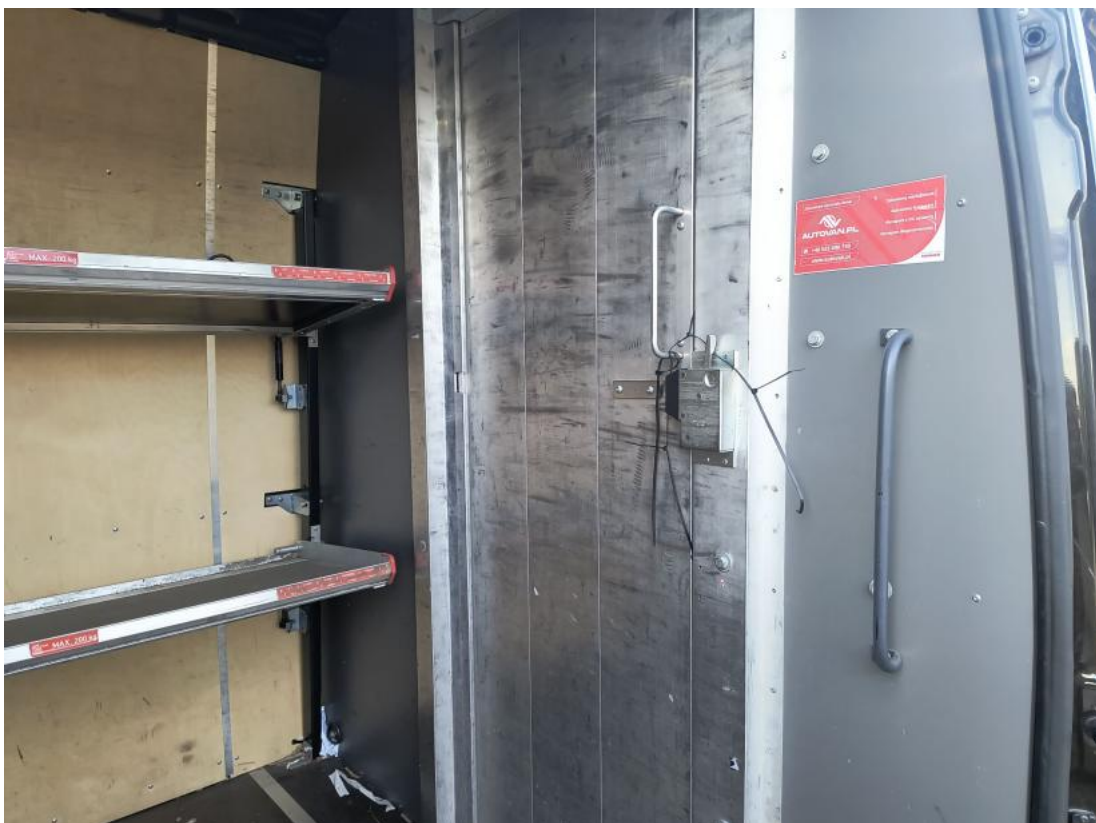
Fot. 106
Drzwi - zdjęcie poglądowe 1

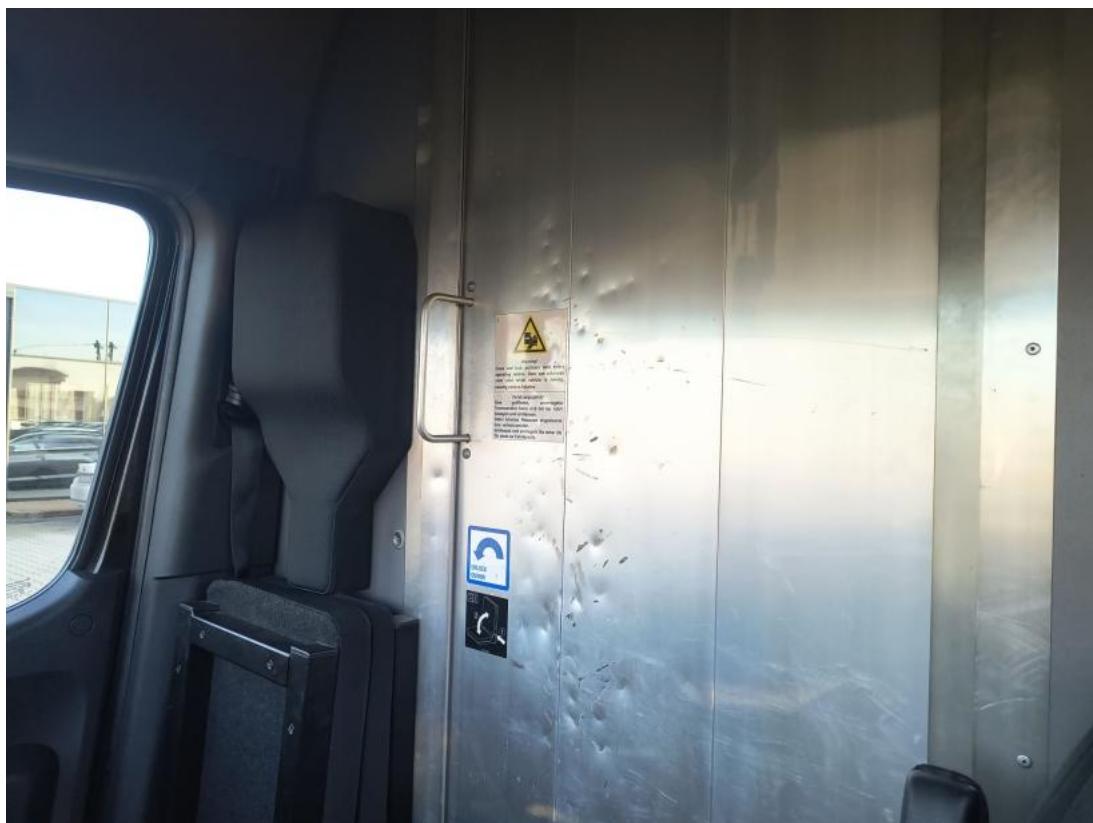
Fot. 107

Drzwi - Wgniecenie/odkształcenie 1

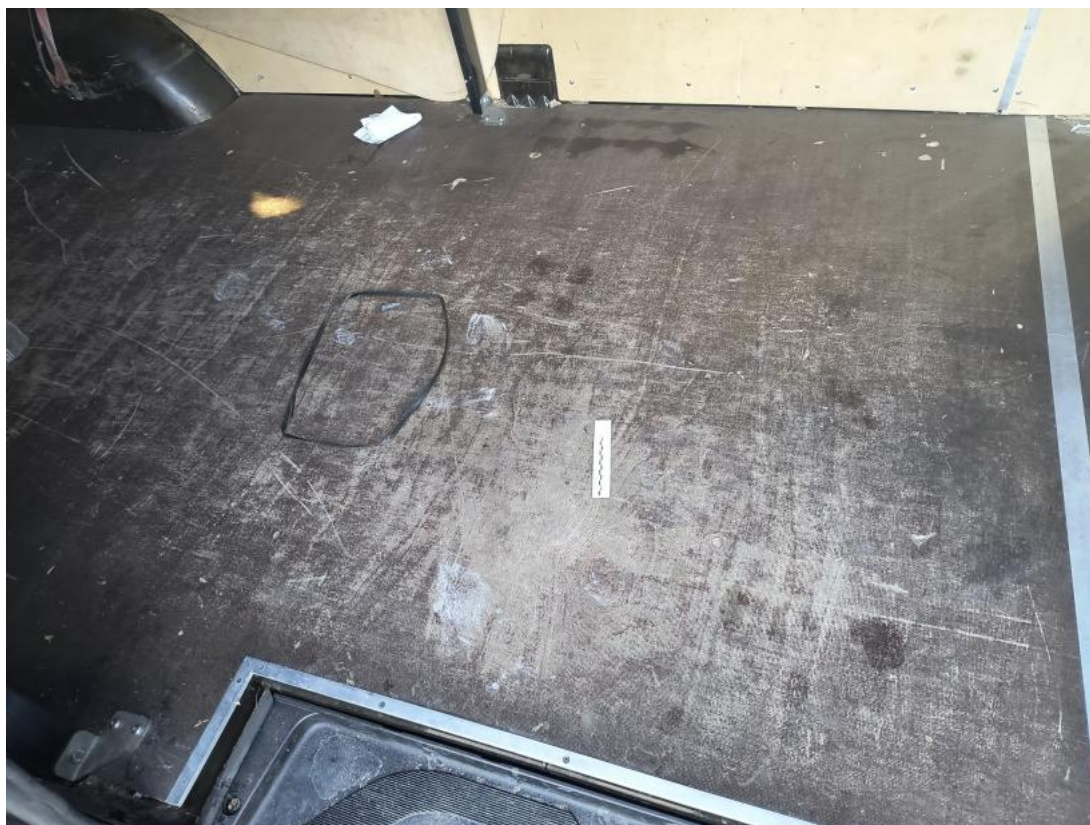
Fot. 109

Podłoga - Rysa/odprysk 1
