Raport z oględzin pojazdu

Numer raportu	213687/1/25-11401	Data raportu	23-01-2025
Rzeczoznawcy	Radosław Brzostowski (NEW) mgr inż. Przemysław Ostap	Data oględzin	22-01-2025
Nr zlecenia	PCM(DZS)/GDA/03764/25/01/17	Miejsce oględzin	AUTOMARKET WOLA, PRYMASA TYSI...

Numer identyfikacyjny (VIN)	W0VJ7E603JV651475
Marka, model	OPEL Vivaro 1.6 BiTurbo CDTI...
Typ, wersja	Vivaro L2H1 2.9t Elegance
Numer rejestracyjny	WD6351M
Silnik (rodz./poj./moc)	diesel/1598 ccm/107 kW
Stan licznika	238 069 km
Data 1. rej./rok prod.	20-12-2018/2018
Data nast. bad. techn.	12-12-2025
Nadwozie	KOM 4/9
Lakier	szary/METALIK
Skrzynia biegów	manualna

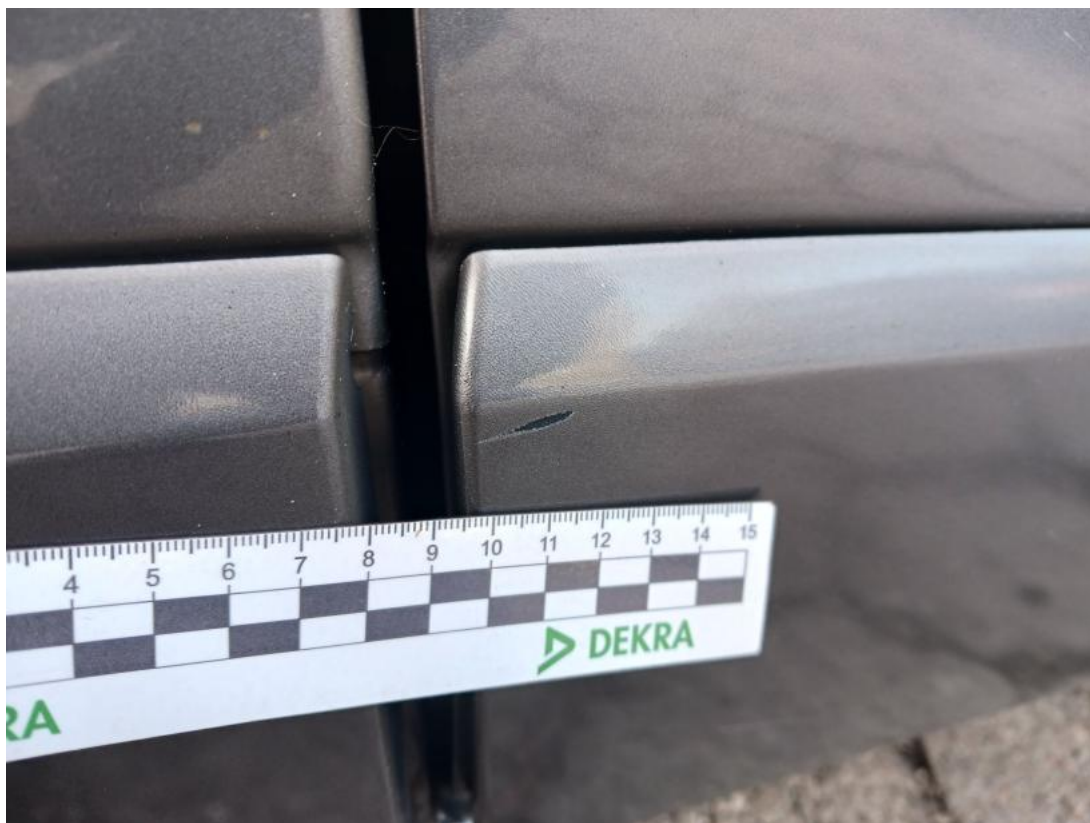
Fot. 41

Listwa drzwi tylnych P - Rysa/odprysk 1

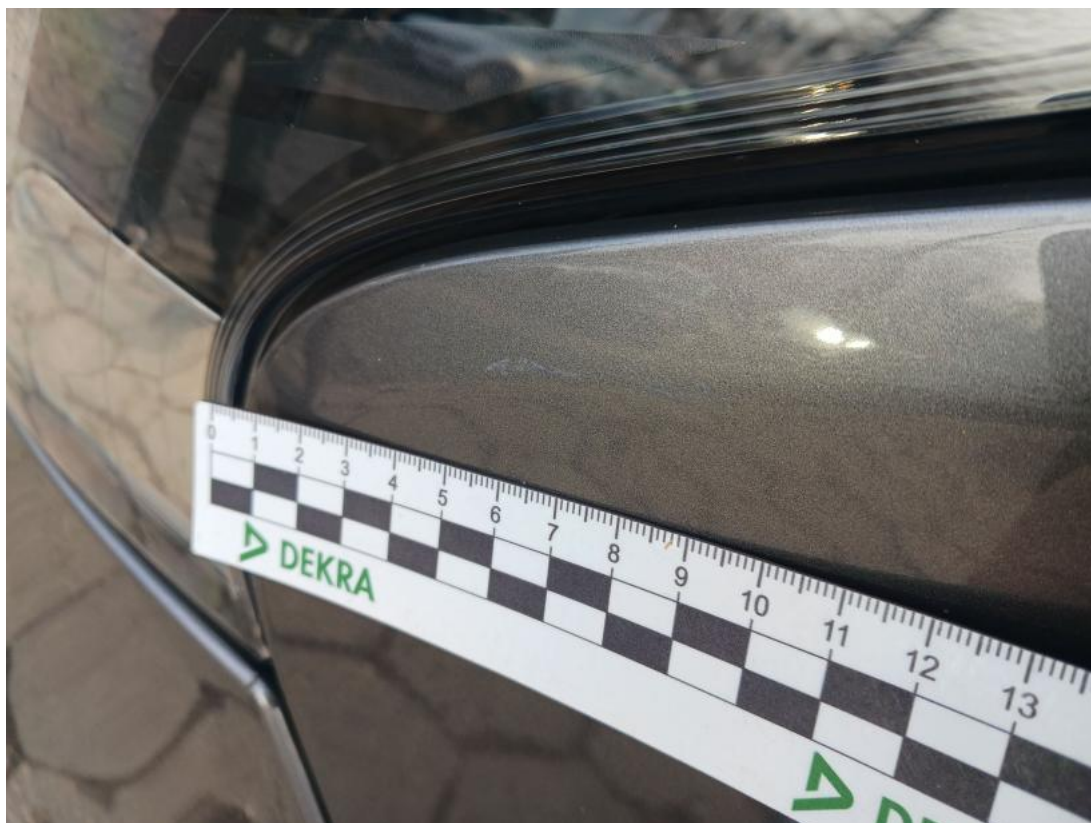
Fot. 69

Błotnik przedni L - Rysa/odprysk 1
