Raport z oględzin pojazdu

Numer raportu	214132/3/25-11401	Data raportu	05-03-2025
Rzeczoznawcy	inż. Dariusz Pawliszyn mgr inż. Przemysław Ostap	Data oględzin	04-03-2025
Nr zlecenia	PCM(DZS)/GDA/14991/25/02/27	Miejsce oględzin	MASTER1 POZNAŃ/KOMORNIKI, PLAT...

Numer identyfikacyjny (VIN)	TMAH351CANJ170398
Marka, model	HYUNDAI i30 20-24
Typ, wersja	i30 1.5 DPI Comfort
Numer rejestracyjny	PO6WX12
Silnik (rodz./poj./moc)	benz./1498 ccm/81 kW
Stan licznika	59 936 km
Data 1. rej./rok prod.	04-03-2022/2022
Data nast. bad. techn.	04-03-2025
Nadwozie	hatchback 5/5
Lakier	brązowy/METALIK
Skrzynia biegów	manualna

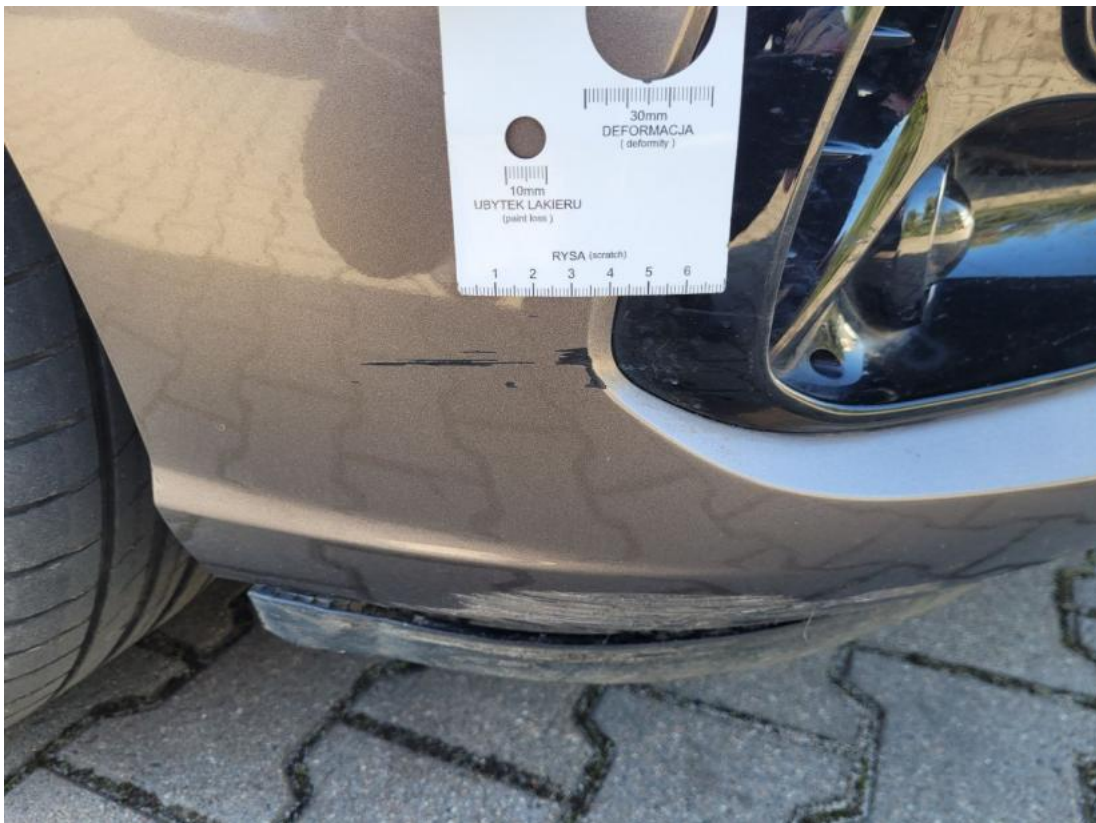
Fot. 33

Zderzak - zdjęcie poglądowe 2

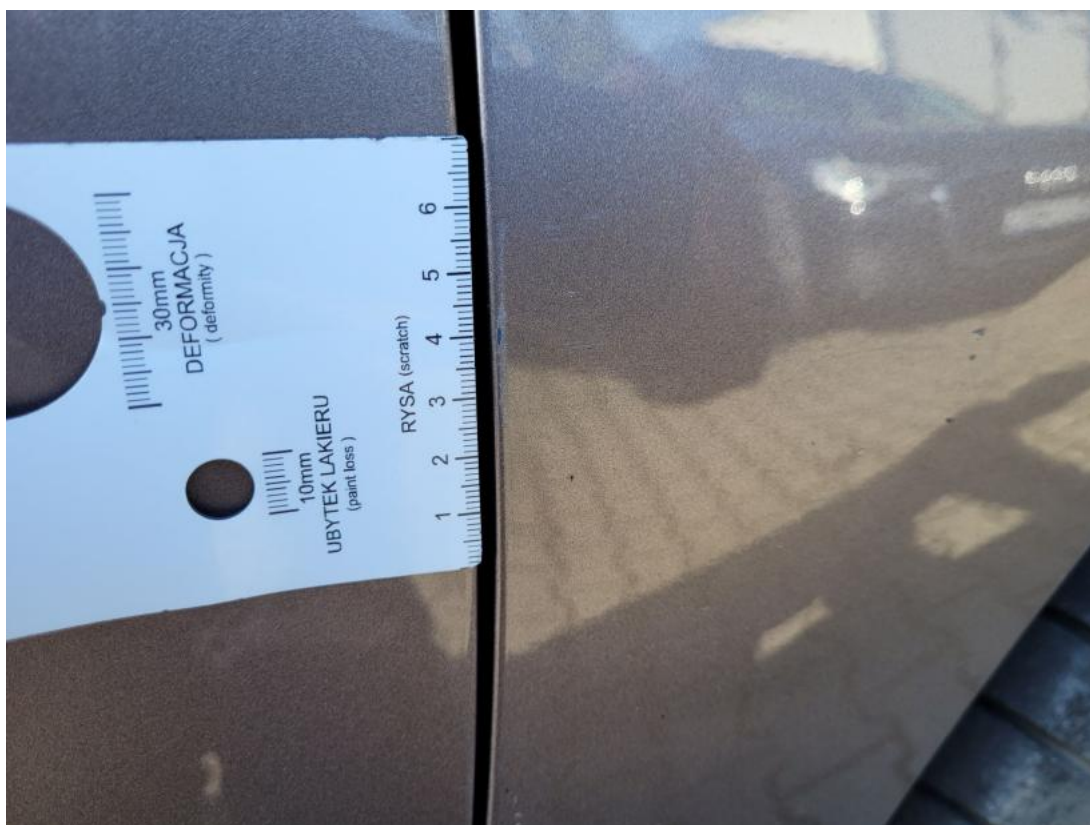
Fot. 37

Błotnik przedni P - zdjęcie poglądowe 2

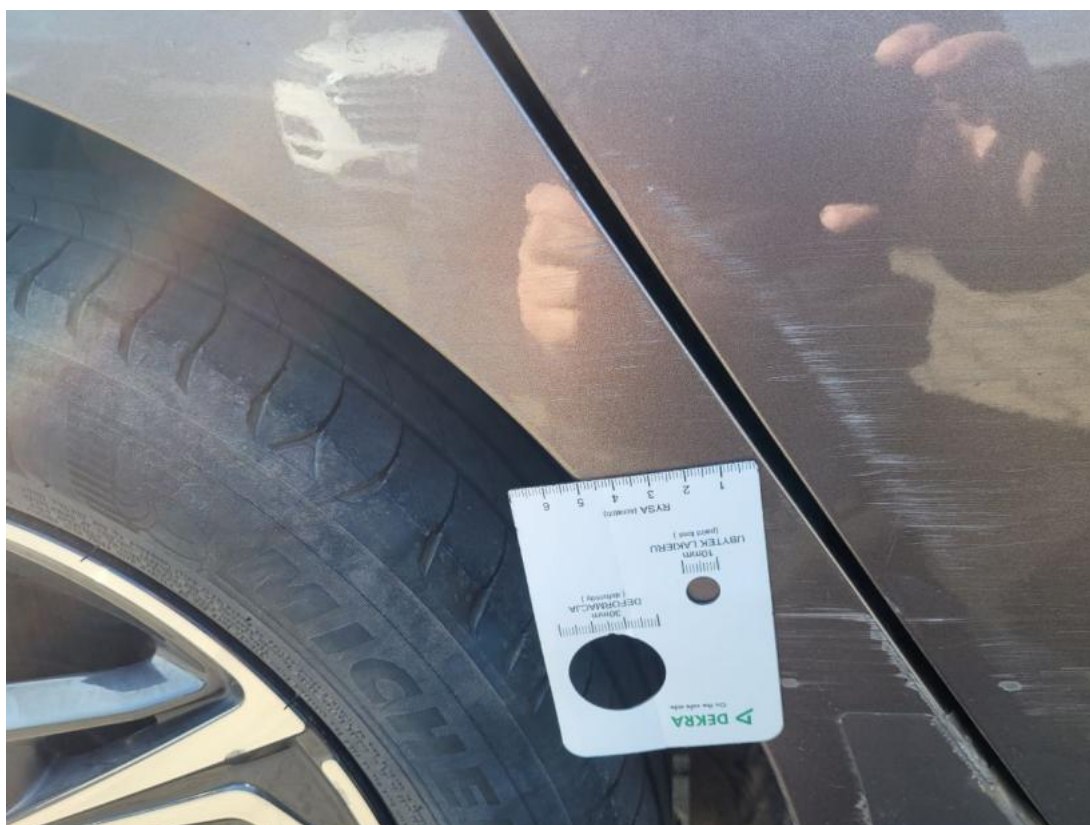
Fot. 51

Błotnik tylny P / Ściana boczna P - zdjęcie poglądowe 2

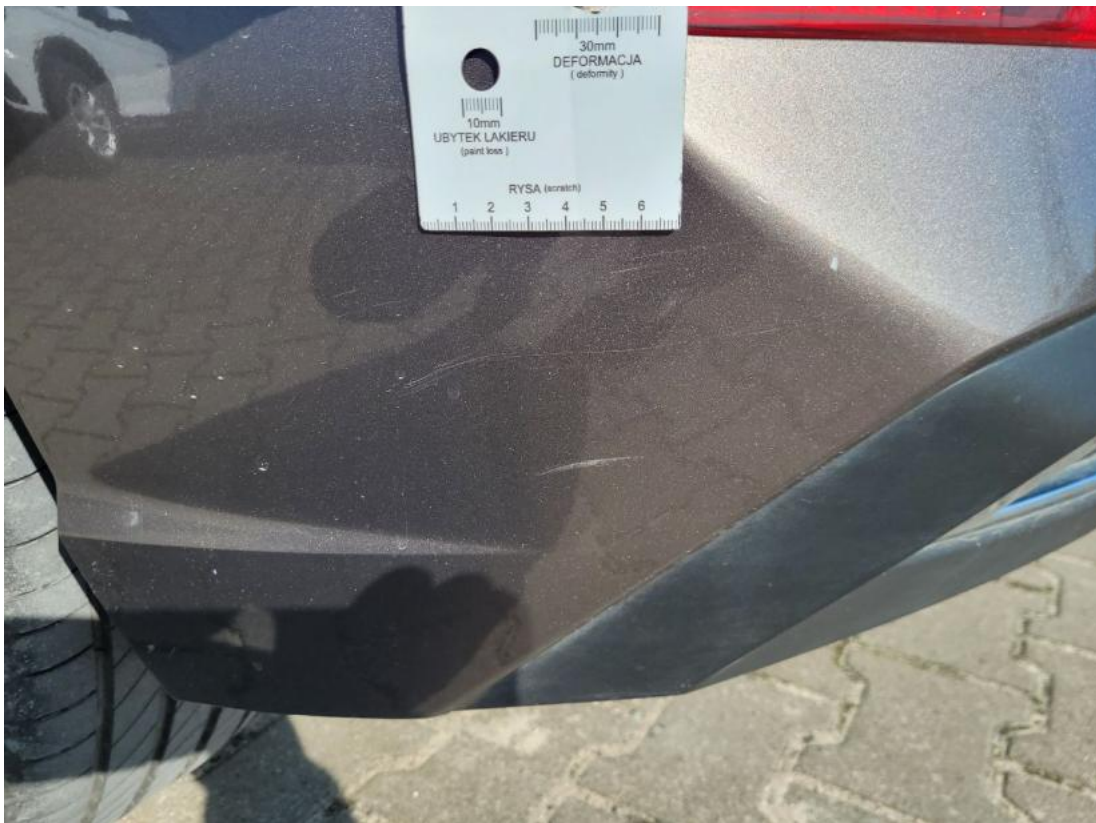
Fot. 55

Zderzak tylny - zdjęcie poglądowe 1

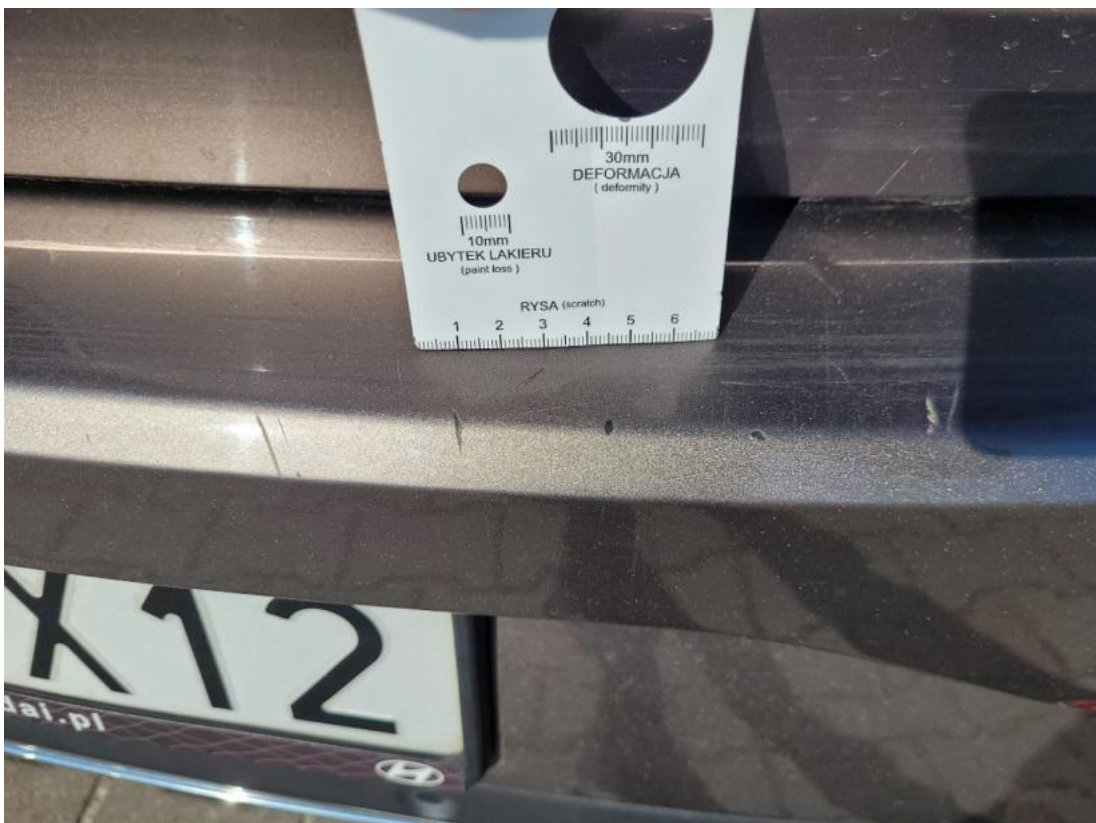
Fot. 56

Zderzak tylny - zdjęcie poglądowe 2

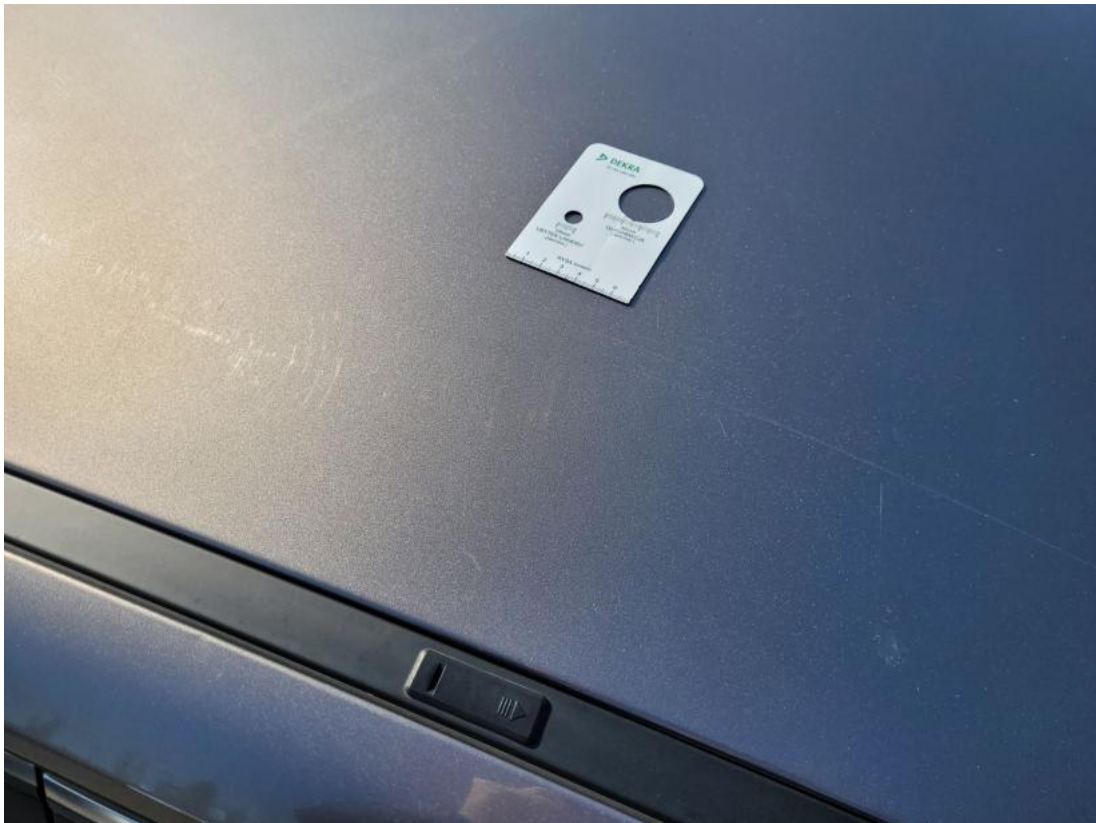
Fot. 59

Dach - zdjęcie poglądowe 2

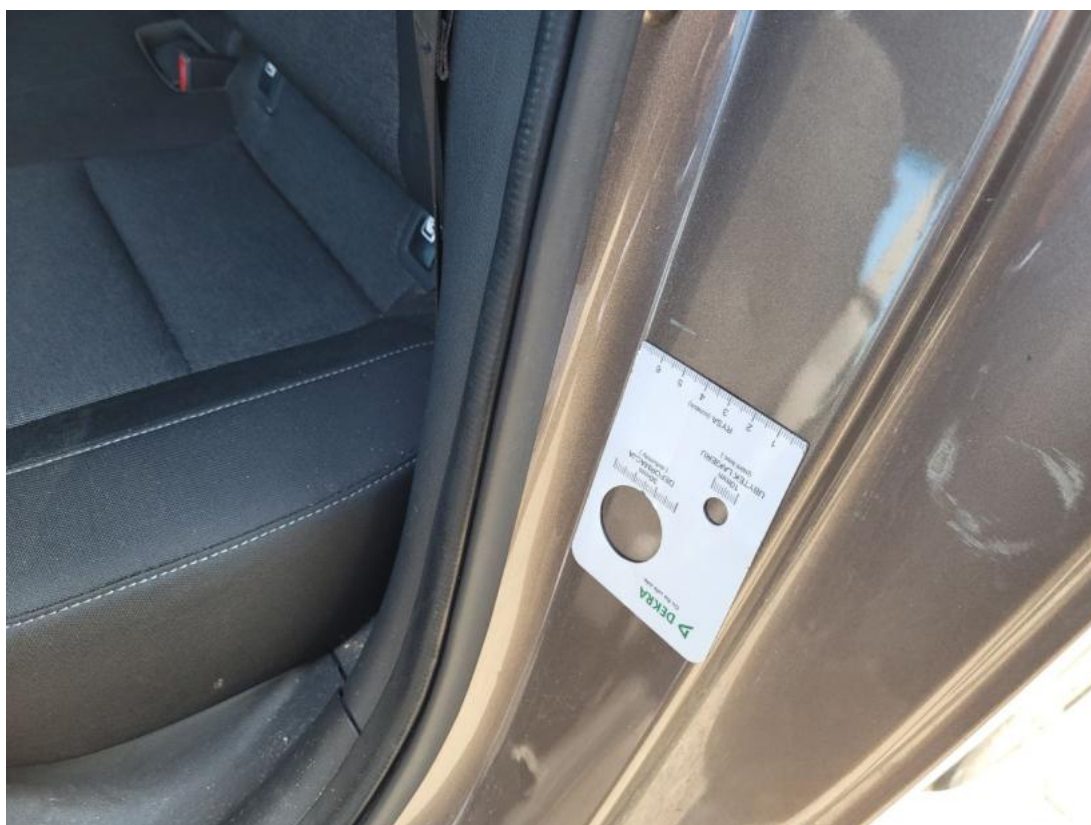
Fot. 61

Błotnik tylny L / Ściana boczna L - zdjęcie poglądowe 1

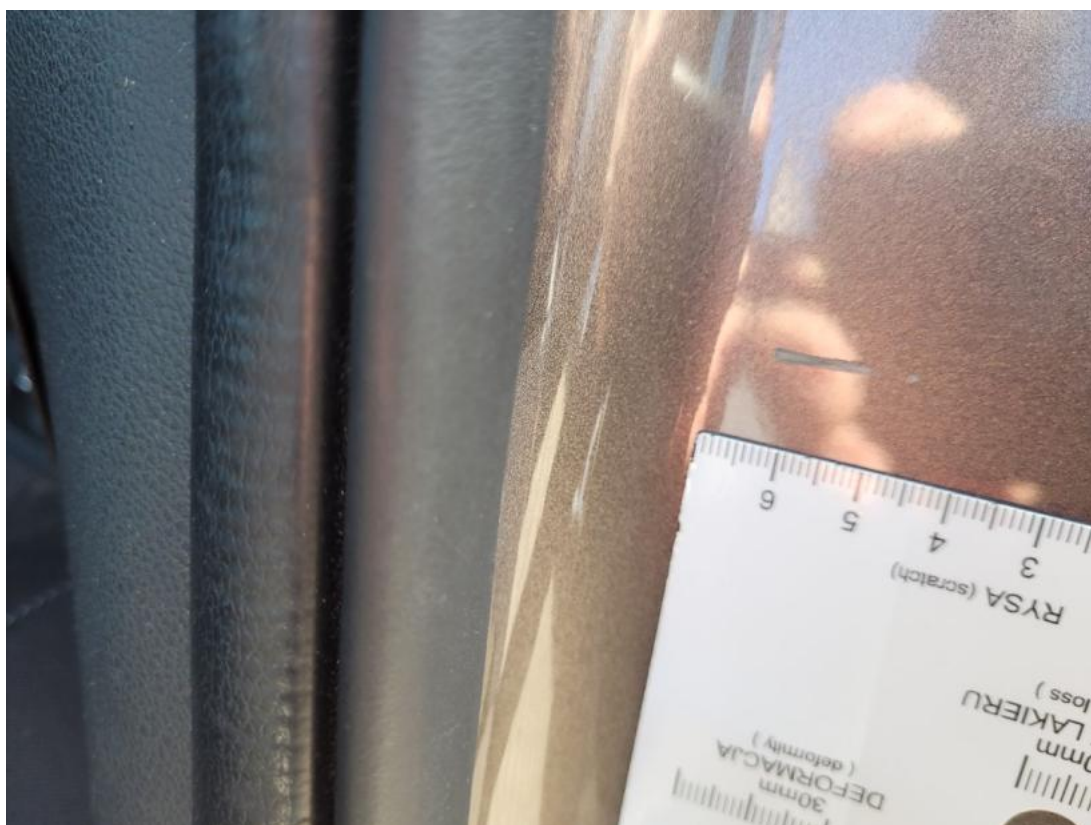
Fot. 62

Błotnik tylny L / Ściana boczna L - zdjęcie poglądowe 2

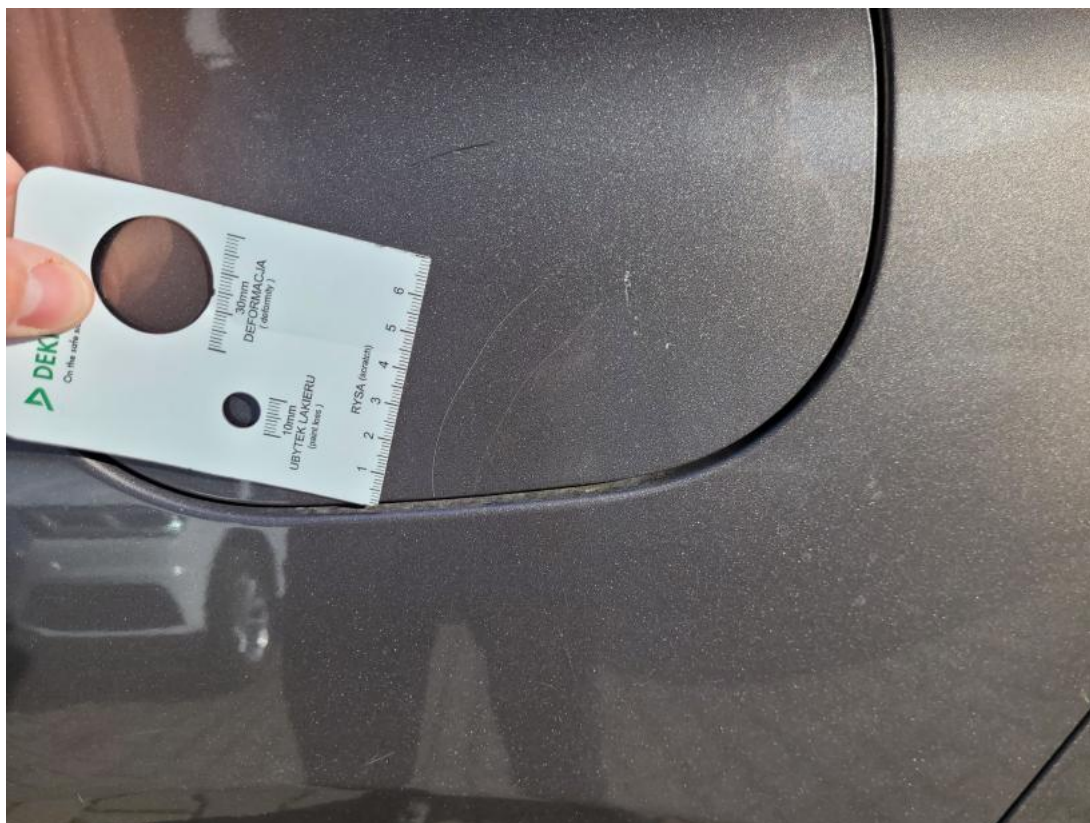
Fot. 63

Błotnik tylny L / Ściana boczna L - Rysa/odprysk 1

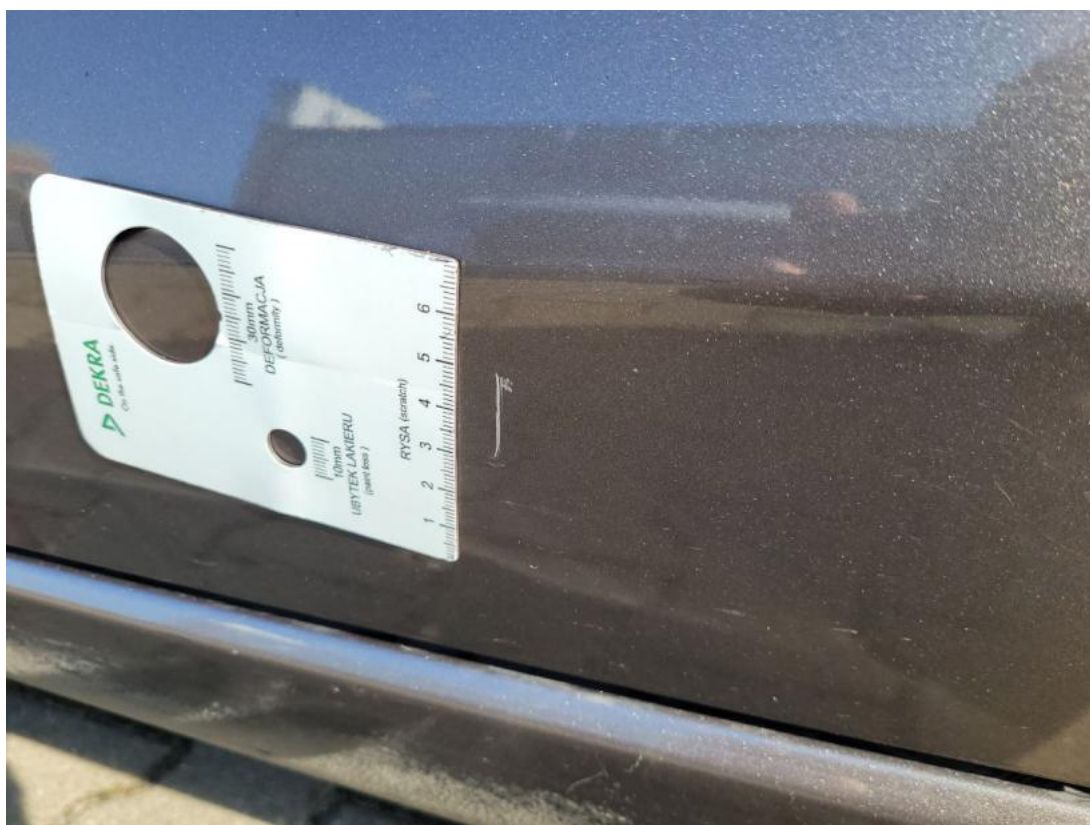
Fot. 67

Drzwi przed L - zdjęcie poglądowe 1

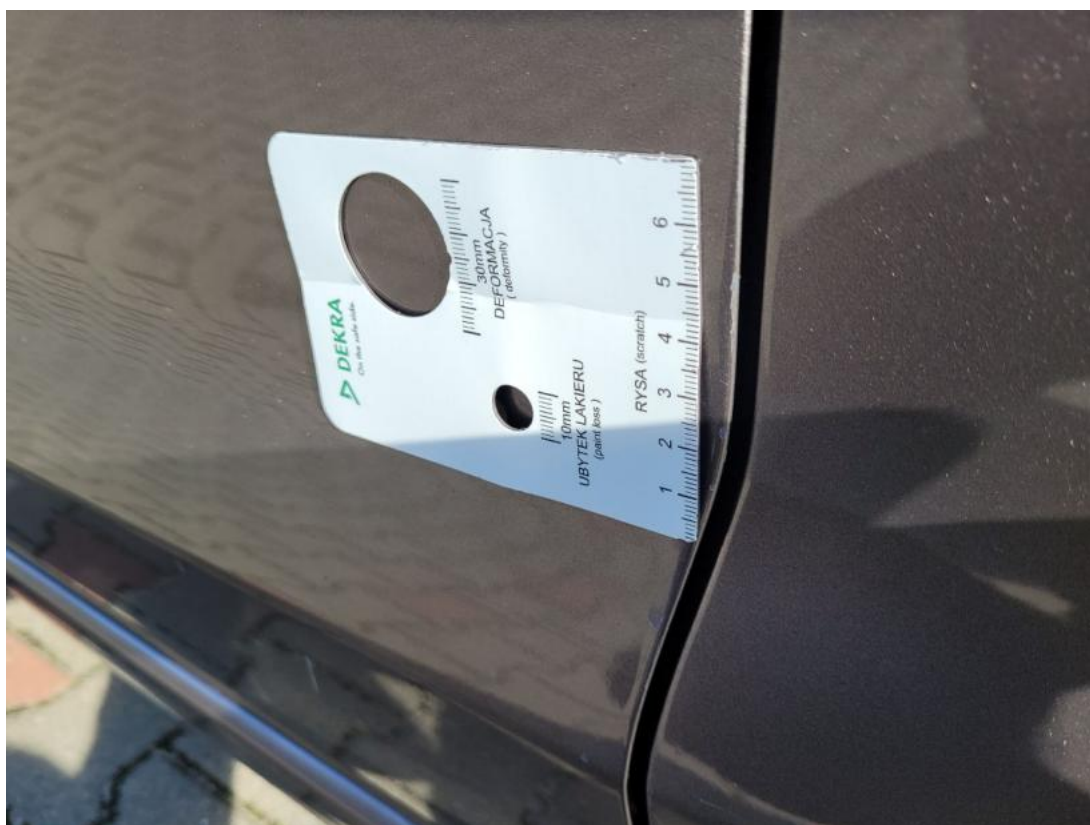
Fot. 68

Drzwi przed L - zdjęcie poglądowe 2

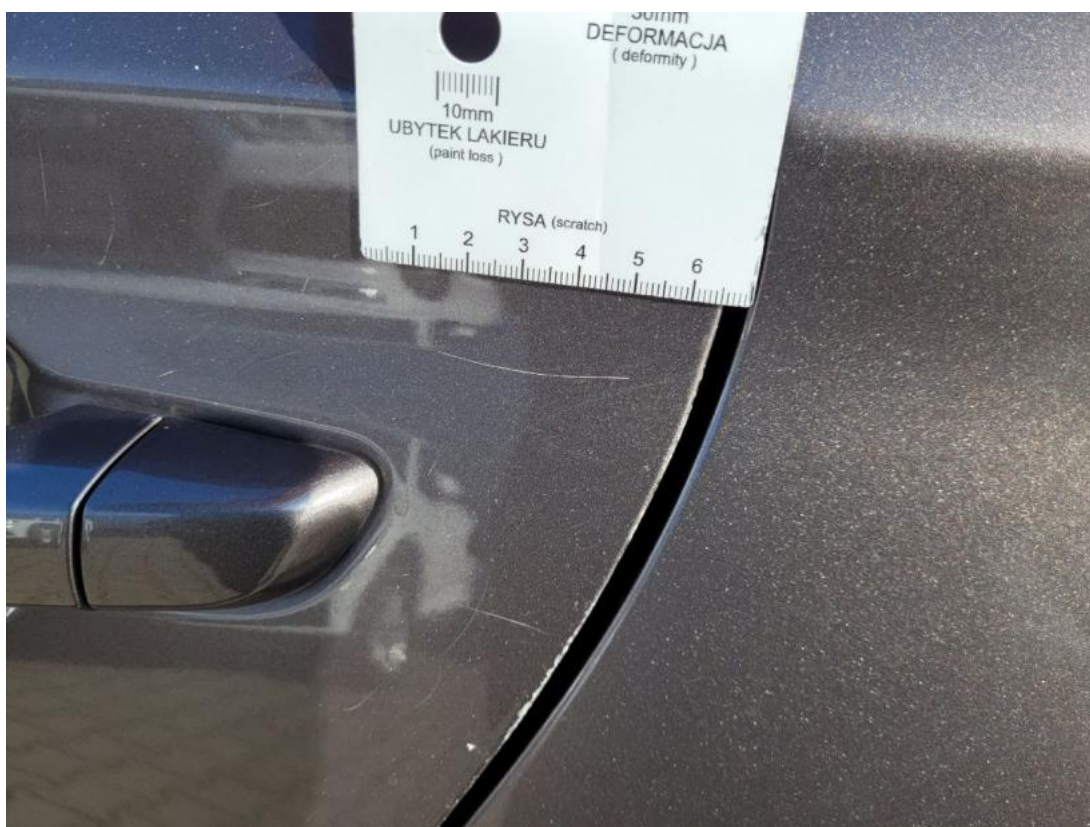
Fot. 70

Drzwi tylne L - zdjęcie poglądowe 2

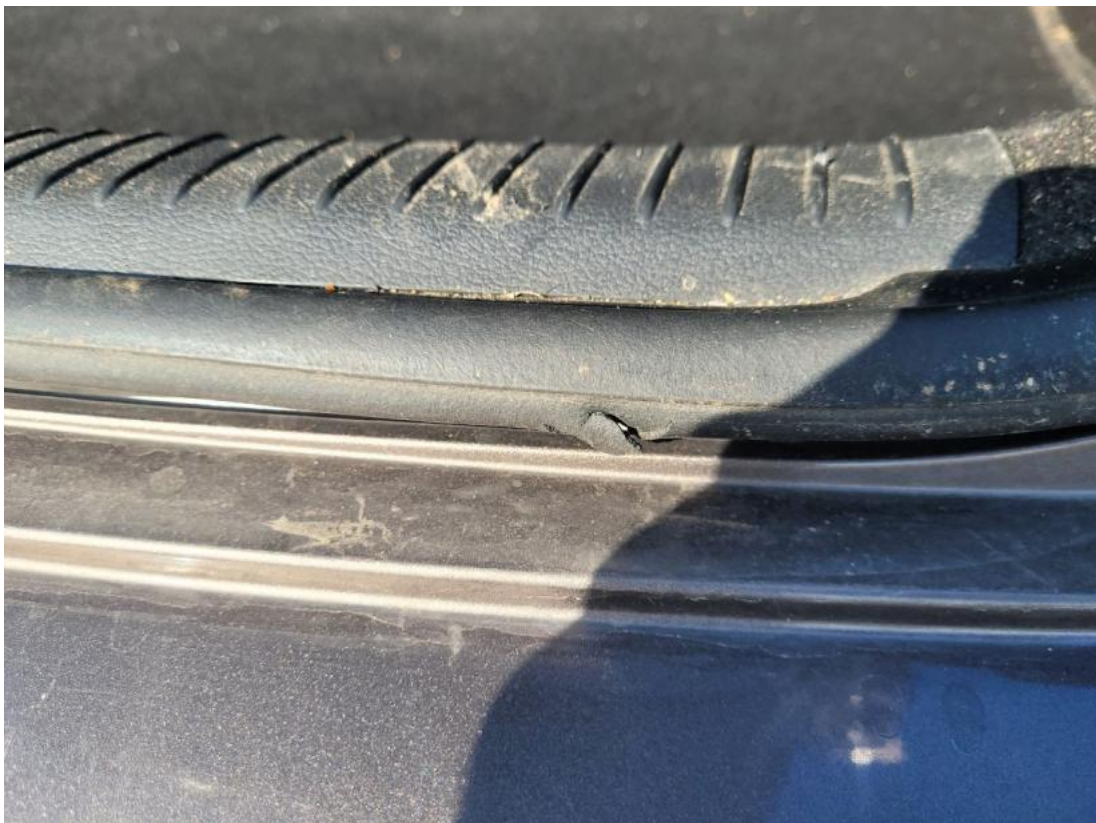
Fot. 74

Uszczelka pokrywy tylnej - zdjęcie poglądowe 2
