Nr zlecenia DEKRA: SKFS/SIG/16745/25/03/06  
Nr zlecenia/szkody:  
Data zlecenia: 06-03-2025

**Dane pojazdu**

| Producent | VOLVO |
| Model | FLL 240 16t Euro 4 7142ccm - 240KM 06-09 |

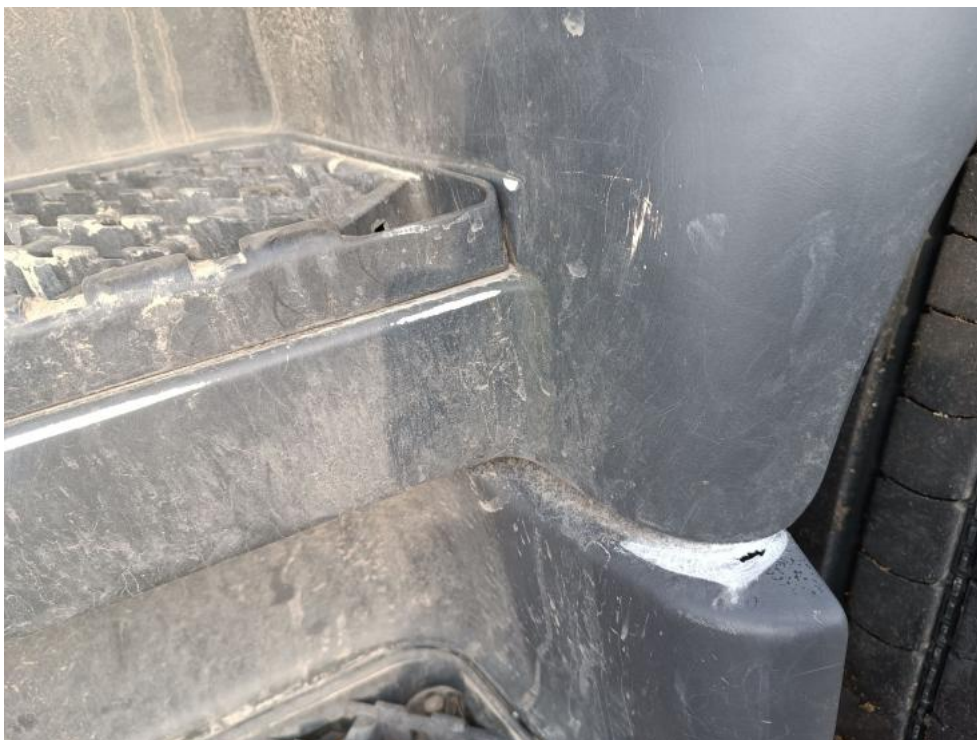
**Fot. 40.**  
schodki lewe otarcia

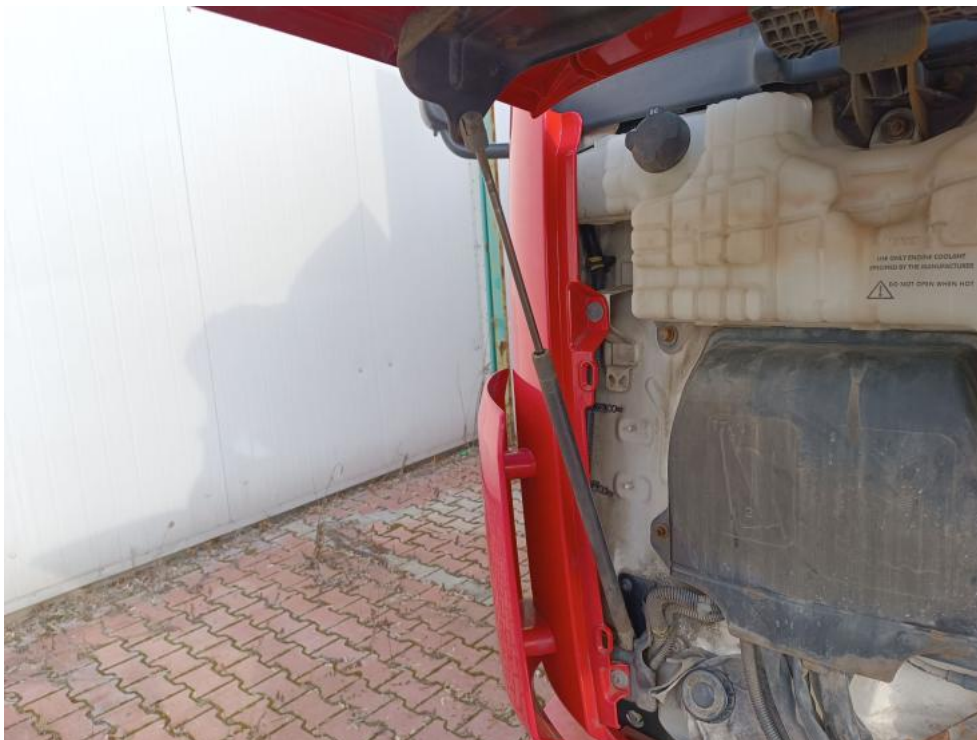
**Fot. 59.**  
silownik prawy pokrywę przód nie działa

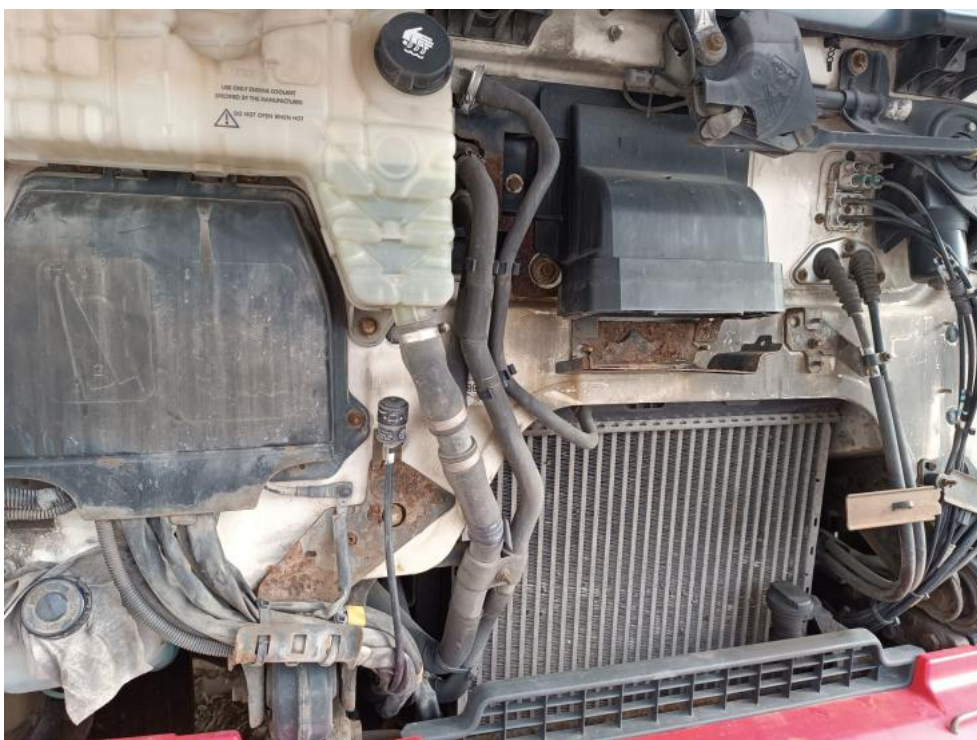
**Fot. 60.**  
pokrywa przednie uniesiona

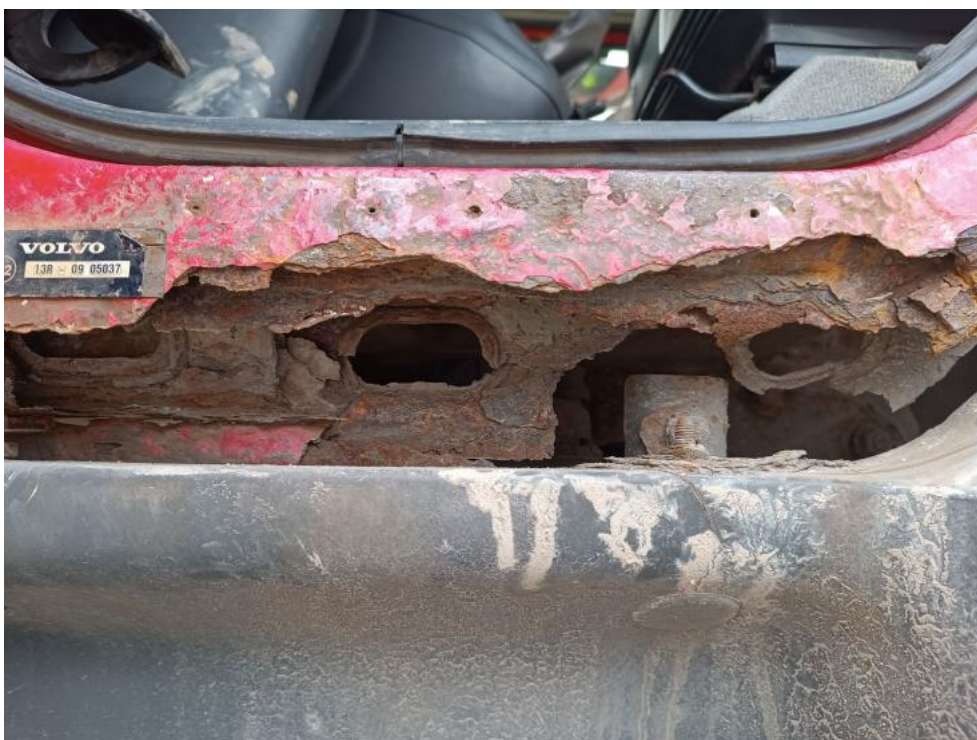
**Fot. 80.**  
tu powinna być tabliczka

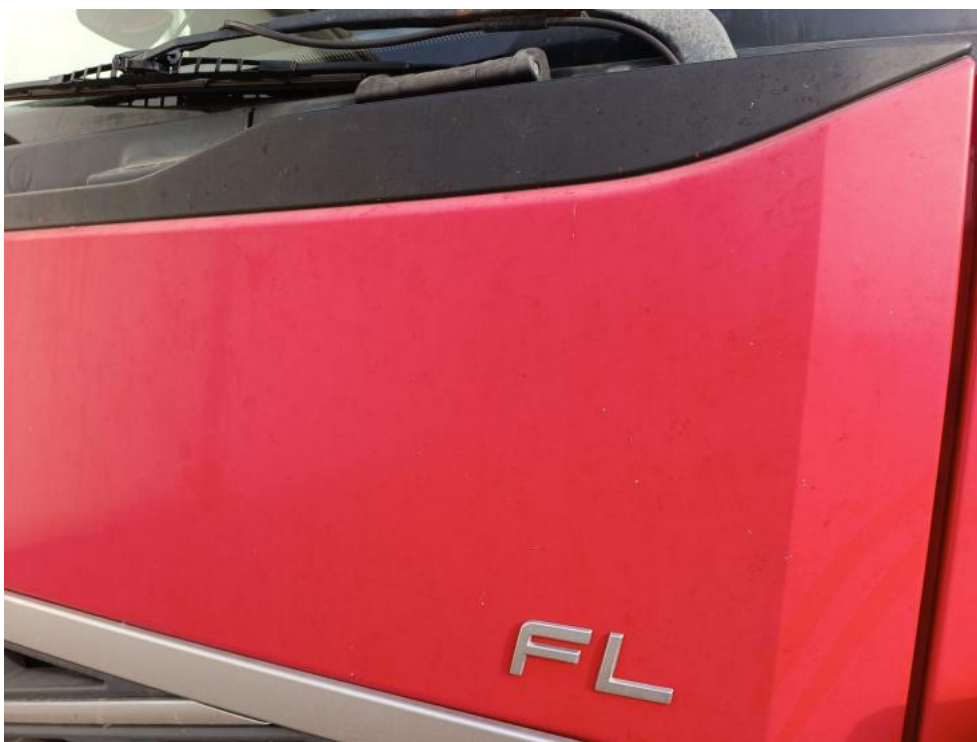
**Fot. 82.**  
Pokrywa - odpryski lakieru 1

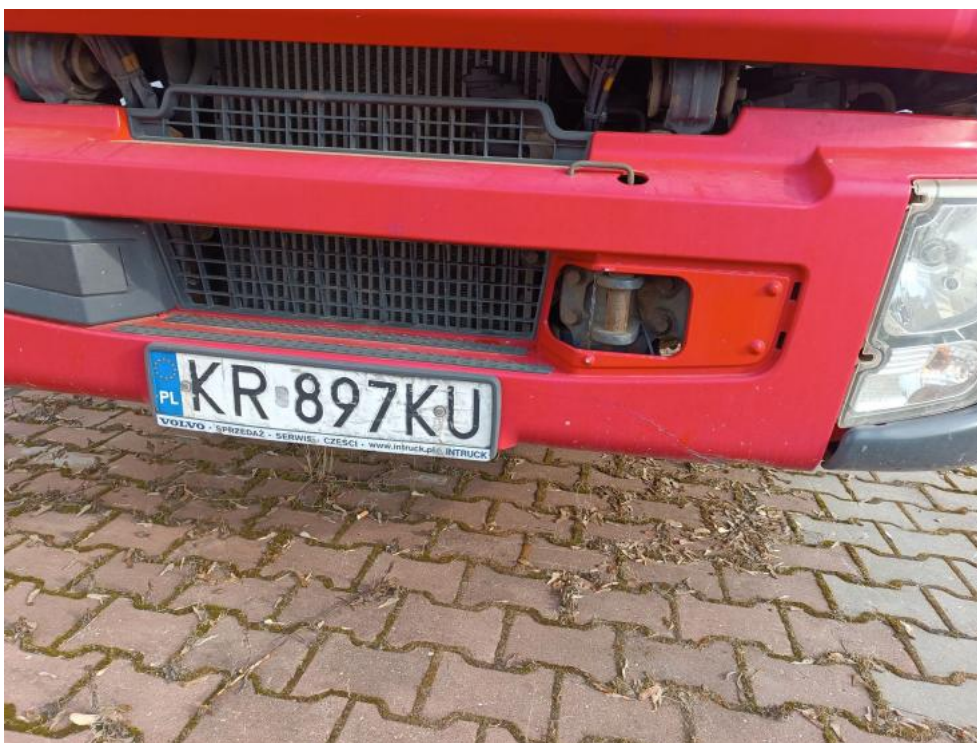
**Fot. 83.**

| Nazwa elementu | Rodzaj uszkodzenia | Umiejscowienie |
|---|---|---|
| Zderzak prz. lakier. PRZ | pęknięcie | Przód |

Zderzak prz. lakier. PRZ - zdjęcie poglądowe 1
