Raport z oględzin pojazdu

Numer raportu	214188/3/25-11401	Data raportu	07-03-2025
Rzeczoznawcy	Rafał Sypułek mgr inż. Przemysław Ostap	Data oględzin	06-03-2025
Nr zlecenia	PCM(DZS)/GDA/15605/25/03/03	Miejsce oględzin	MASTER1 MYSŁOWICE, OBRZEŻNA PŁ.

Numer identyfikacyjny (VIN)	W0LGT8EM9F1042863
Marka, model	OPEL Insignia A Sports Tourer...
Typ, wersja	Insignia 2.0 CDTI Cosmo aut
Numer rejestracyjny	DW5ME11
Silnik (rodz./poj./moc)	diesel/1956 ccm/120 kW
Stan licznika	253 677 km
Data 1. rej./rok prod.	03-04-2015/2015
Data nast. bad. techn.	04-04-2025
Nadwozie	KOM 5/5
Lakier	biały/UNI
Skrzynia biegów	automatyczna

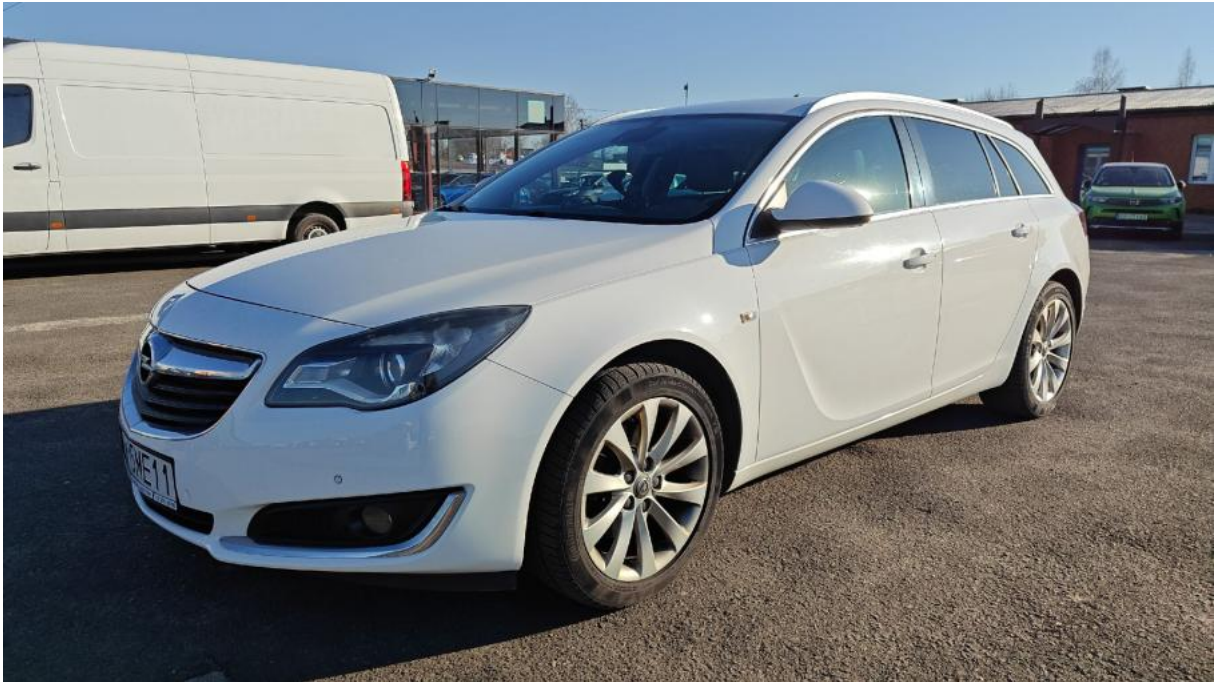
Fot. 1

Przekątna przednia lewa

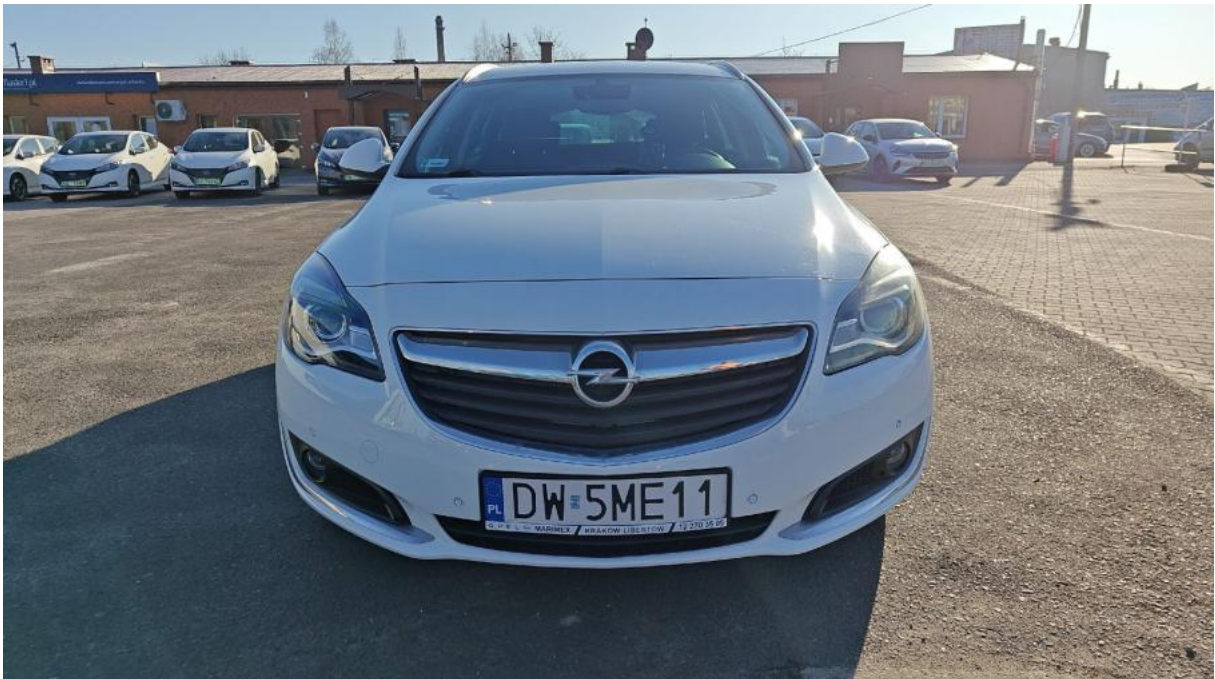
Fot. 2

Przód

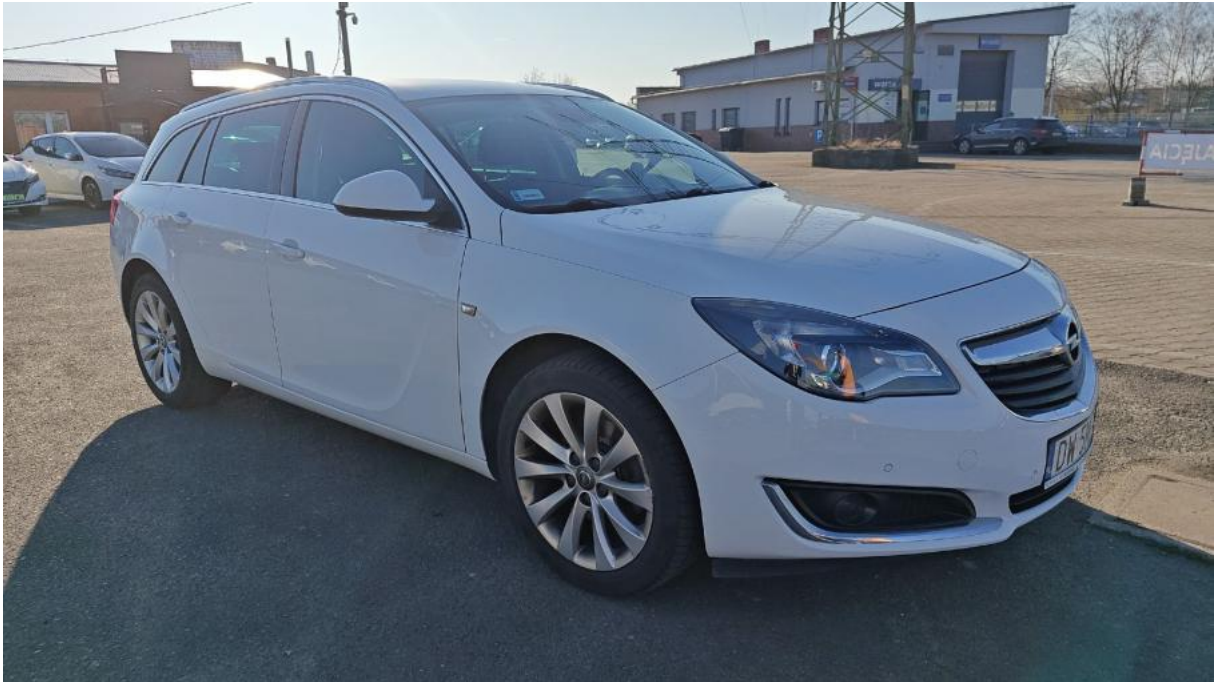
Fot. 3
Przekątna przednia prawa

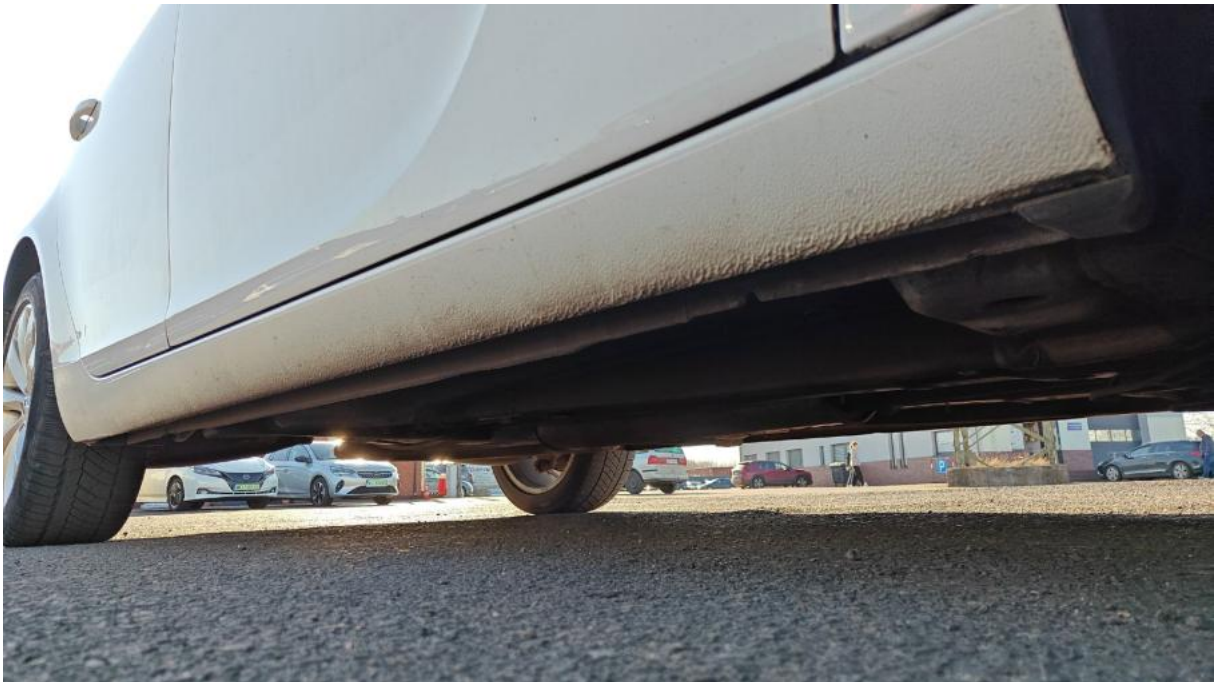
Fot. 4
Próg prawy (widok od przodu)

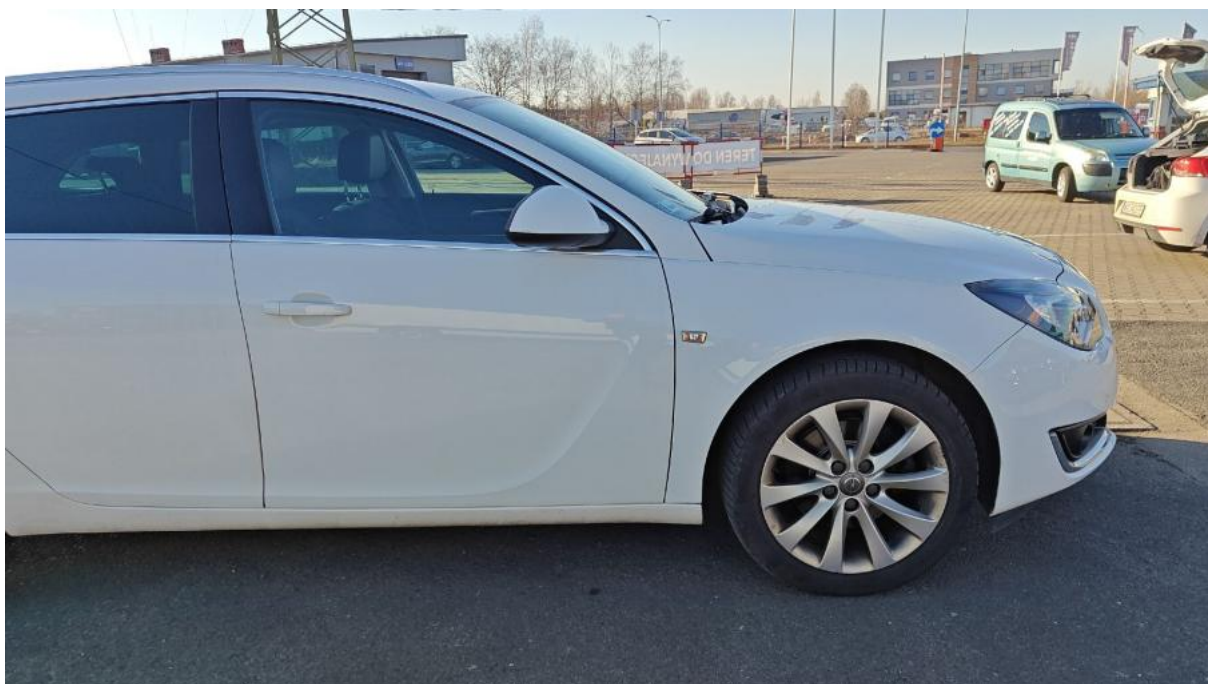
Fot. 5

Bok prawy z przodu

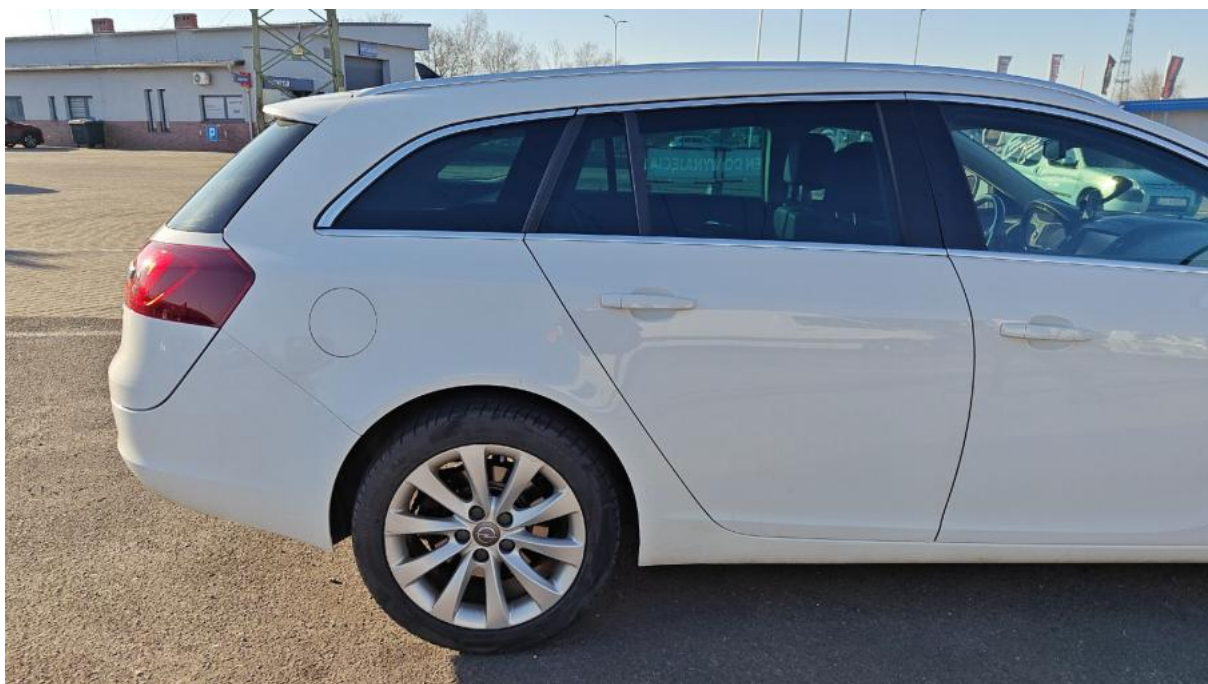
Fot. 6

Bok prawy z tyłu

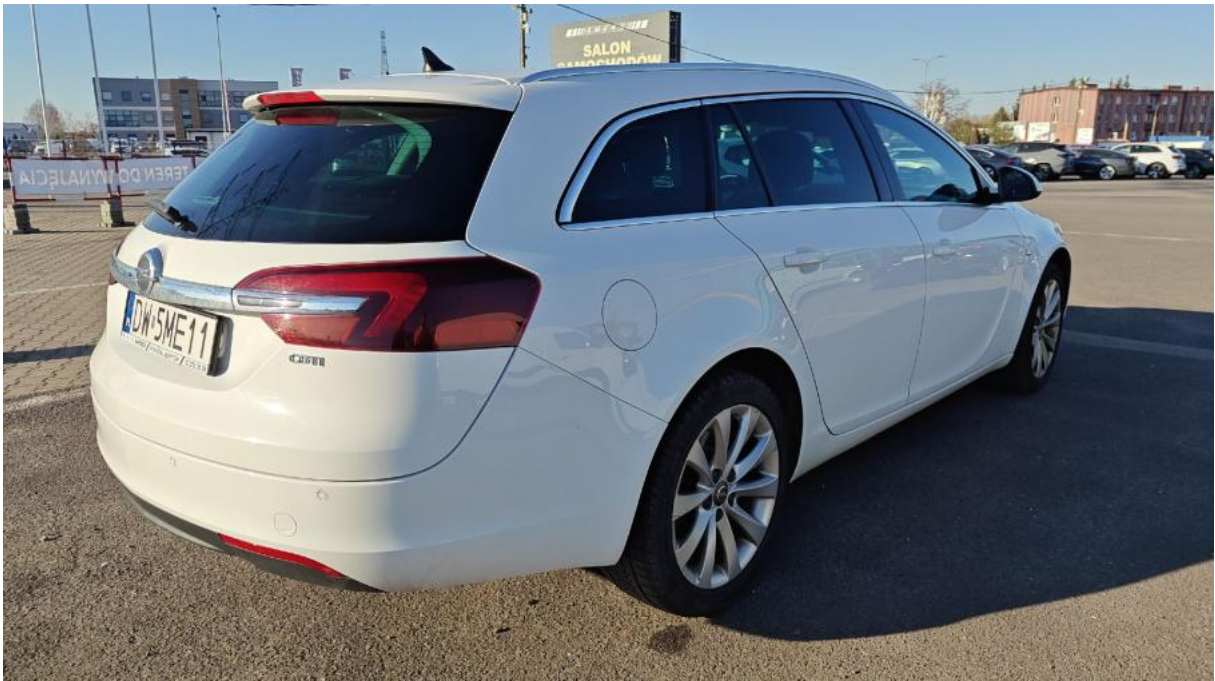
Fot. 7
Przekątna tylna prawa

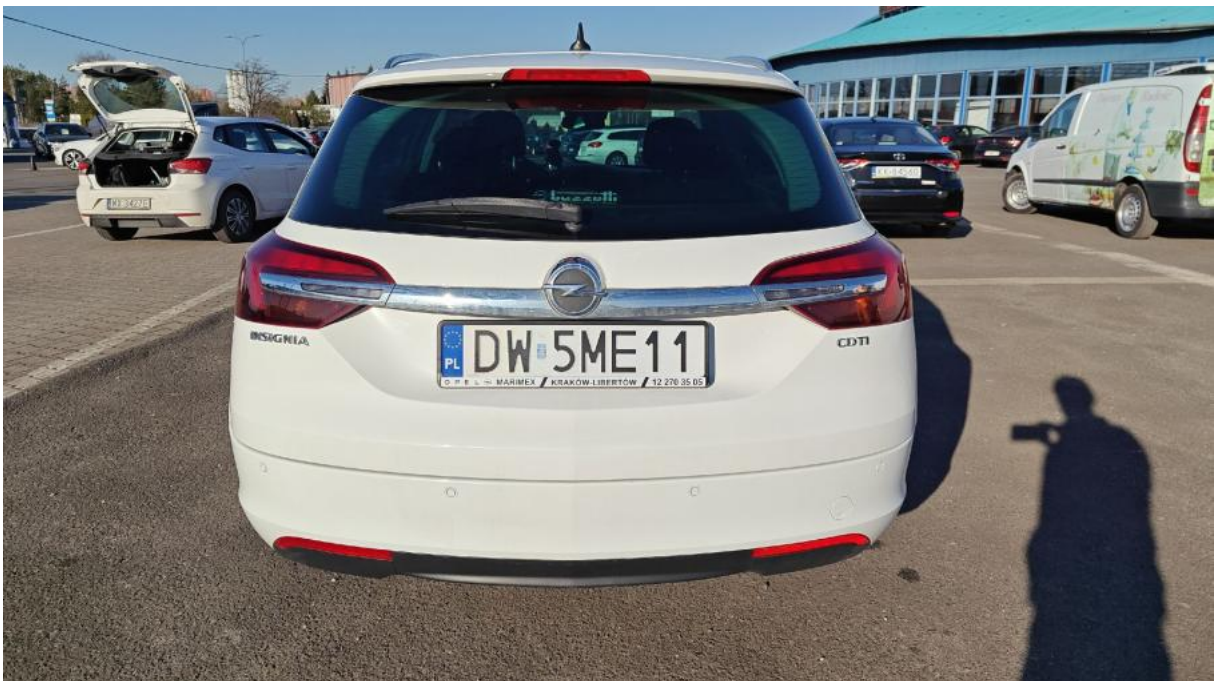
Fot. 8
Tyt

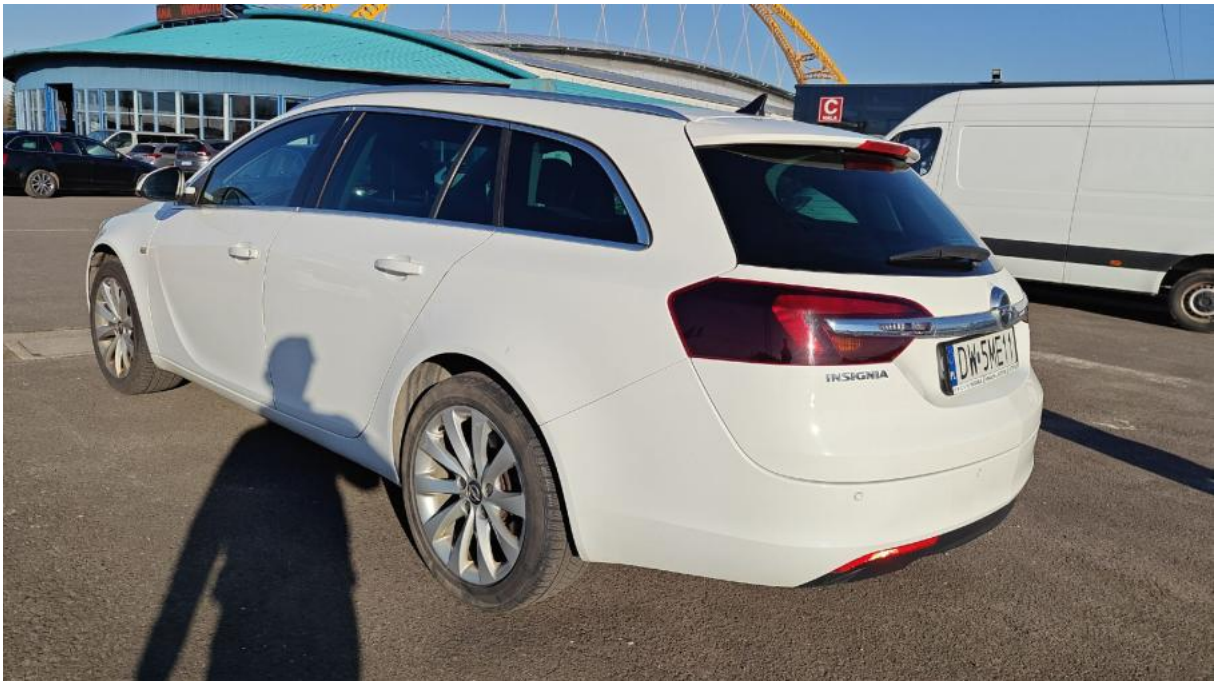
Fot. 9

Przekątna tylna lewa

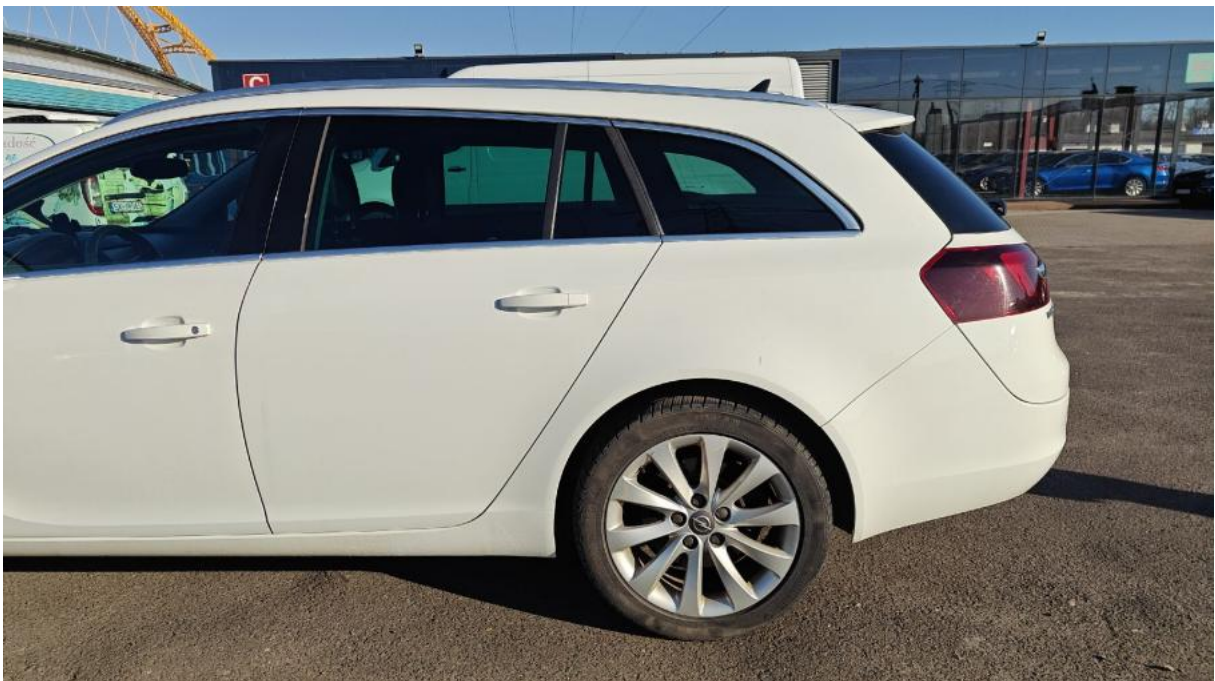
Fot. 10

Bok lewy z tyłu

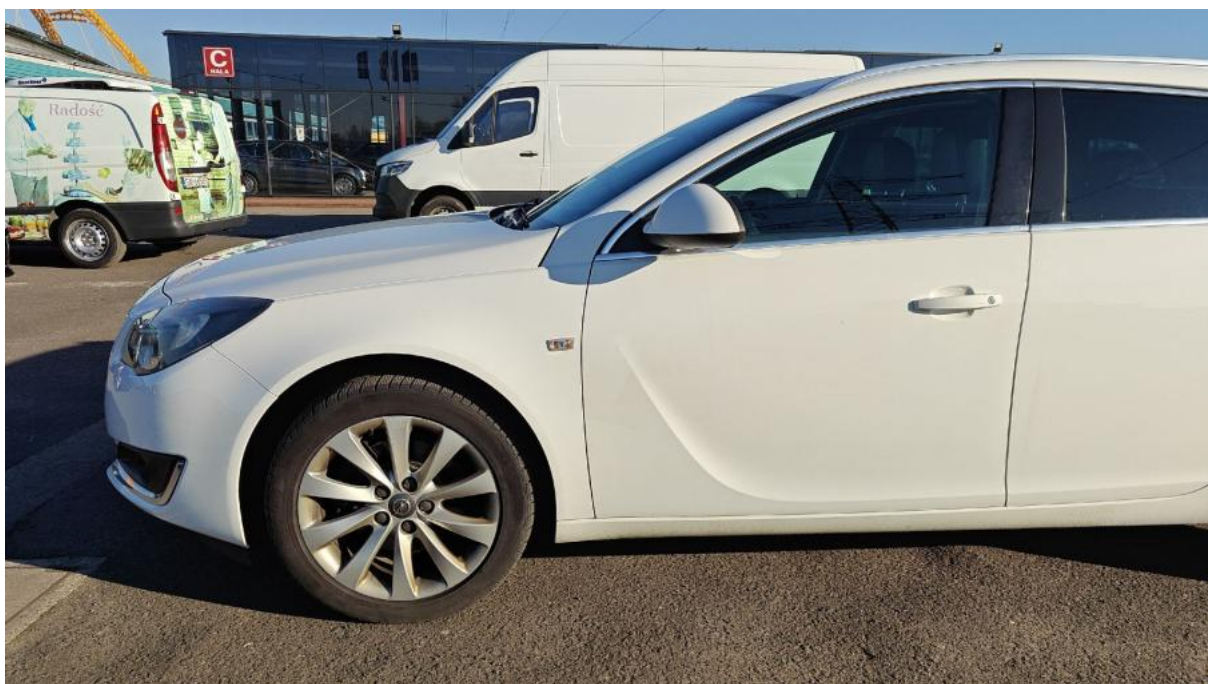
Fot. 11

Bok lewy z przodu

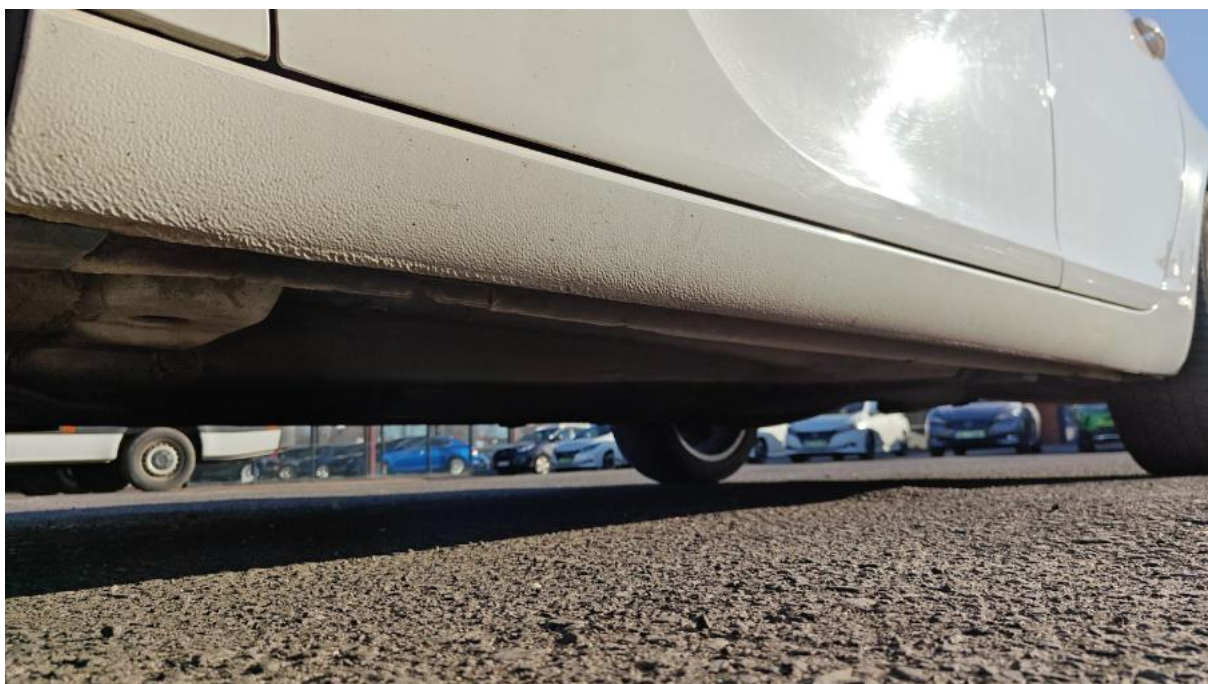
Fot. 12

Próg lewy (widok od przodu)

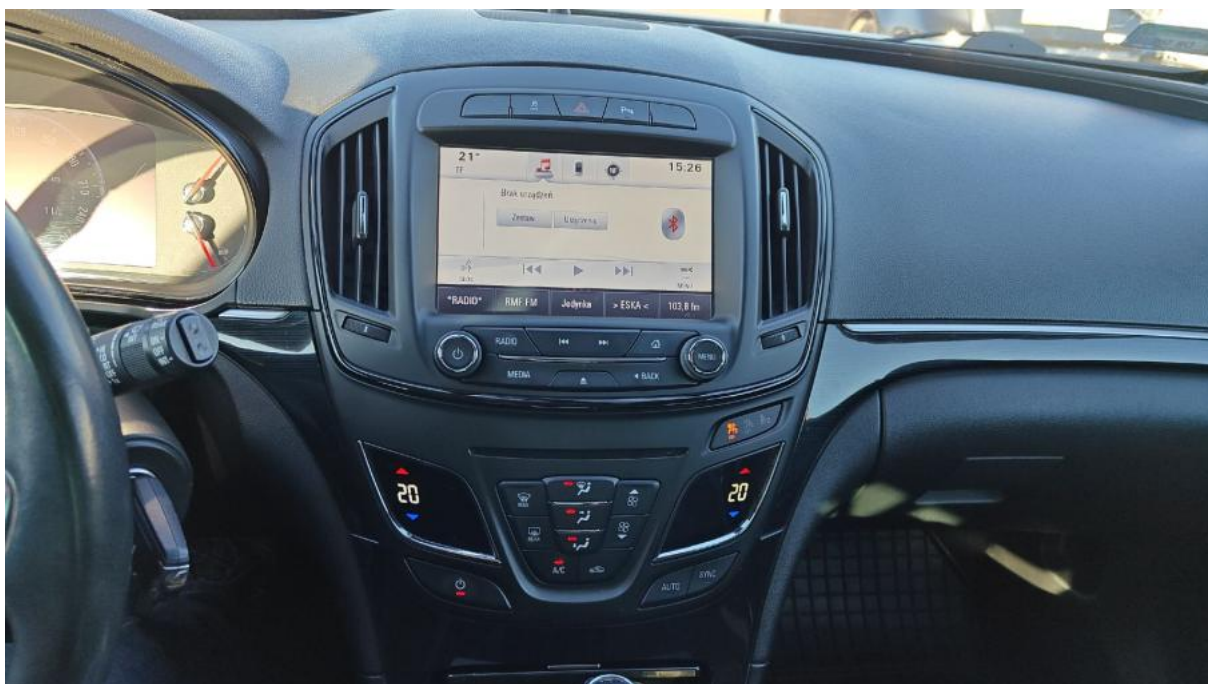
Fot. 19
Konsola środkowa

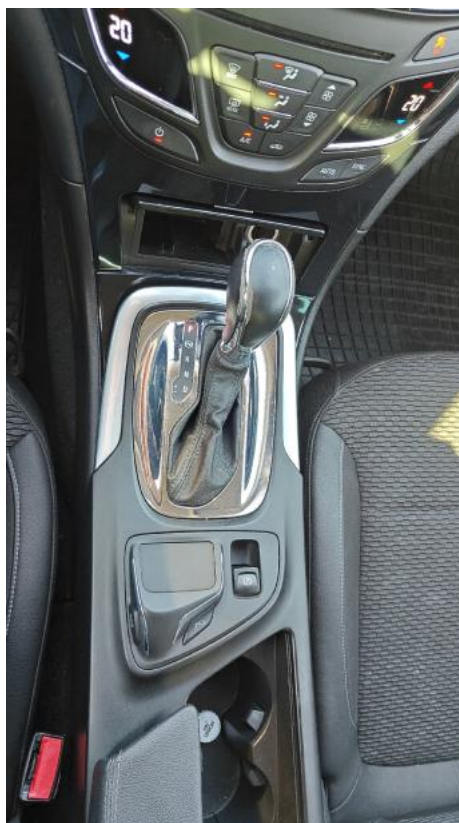
Fot. 20
Tuneł środkowy

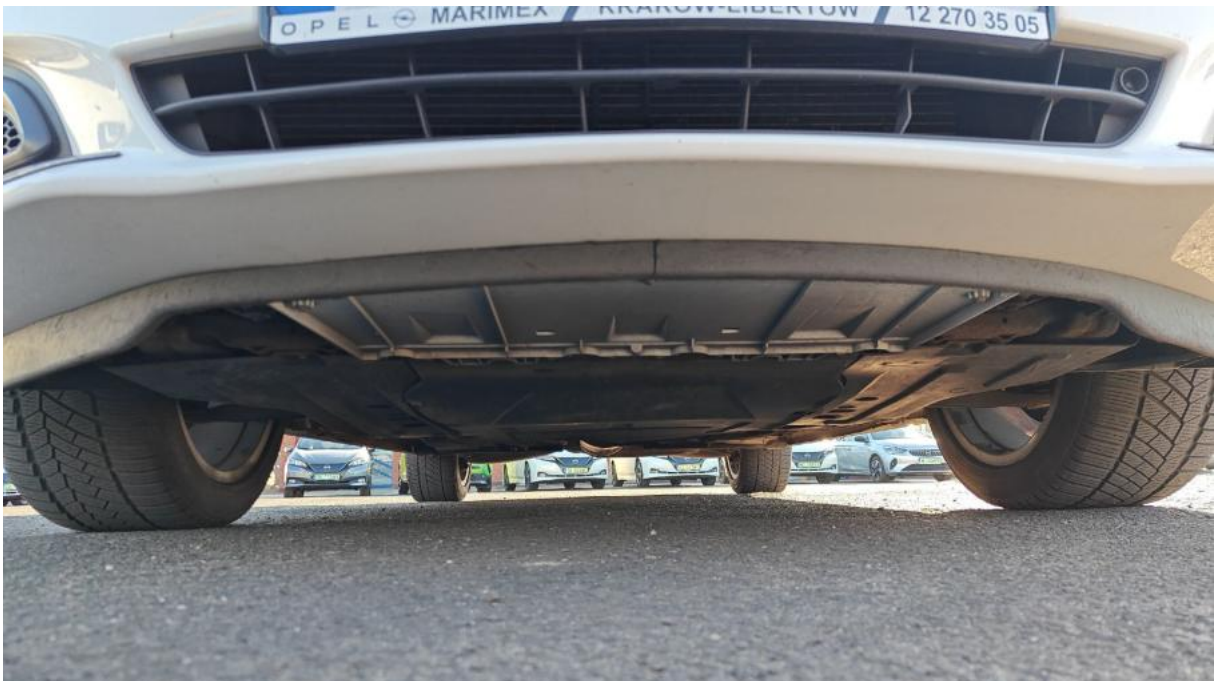
Fot. 26
Spód pojazdu przód

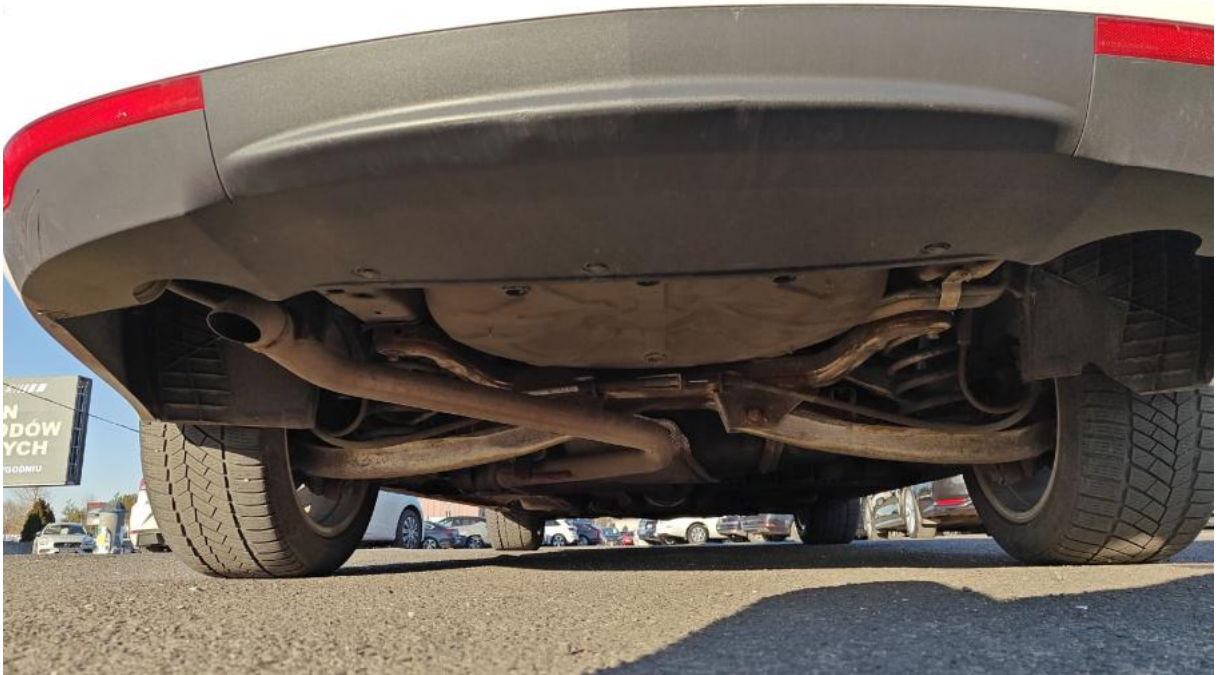
Fot. 27
Spód pojazdu tył

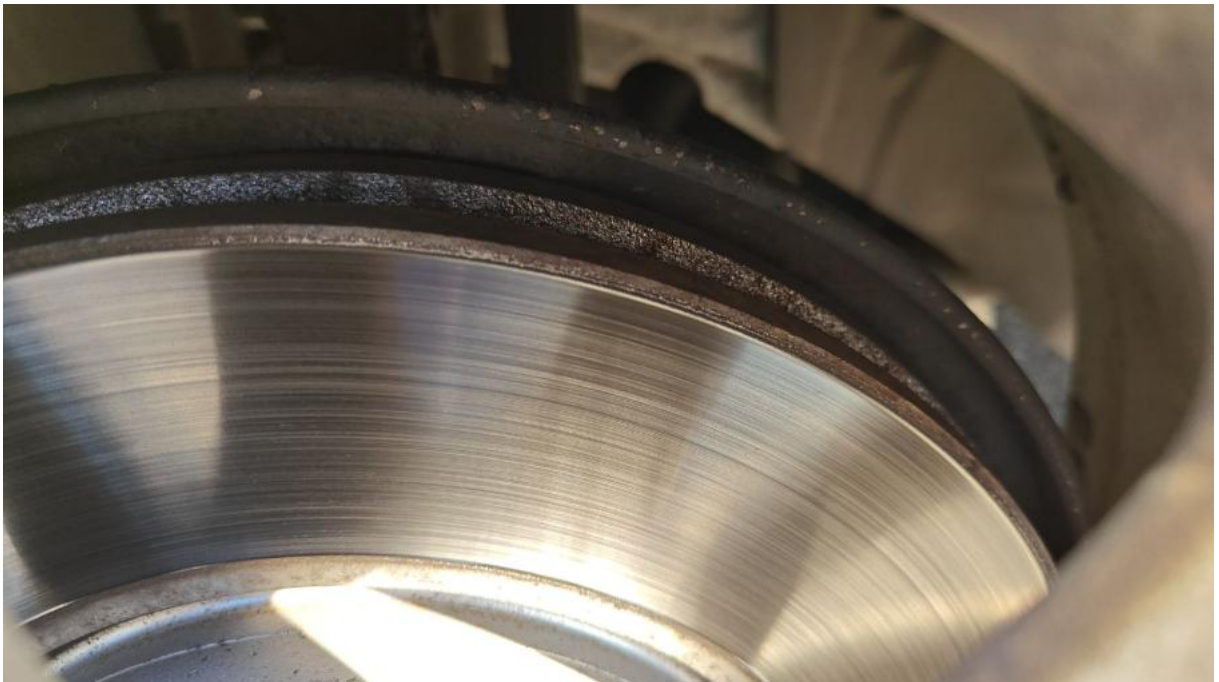
Fot. 28
Tarcza hamulcowa przednia lewa

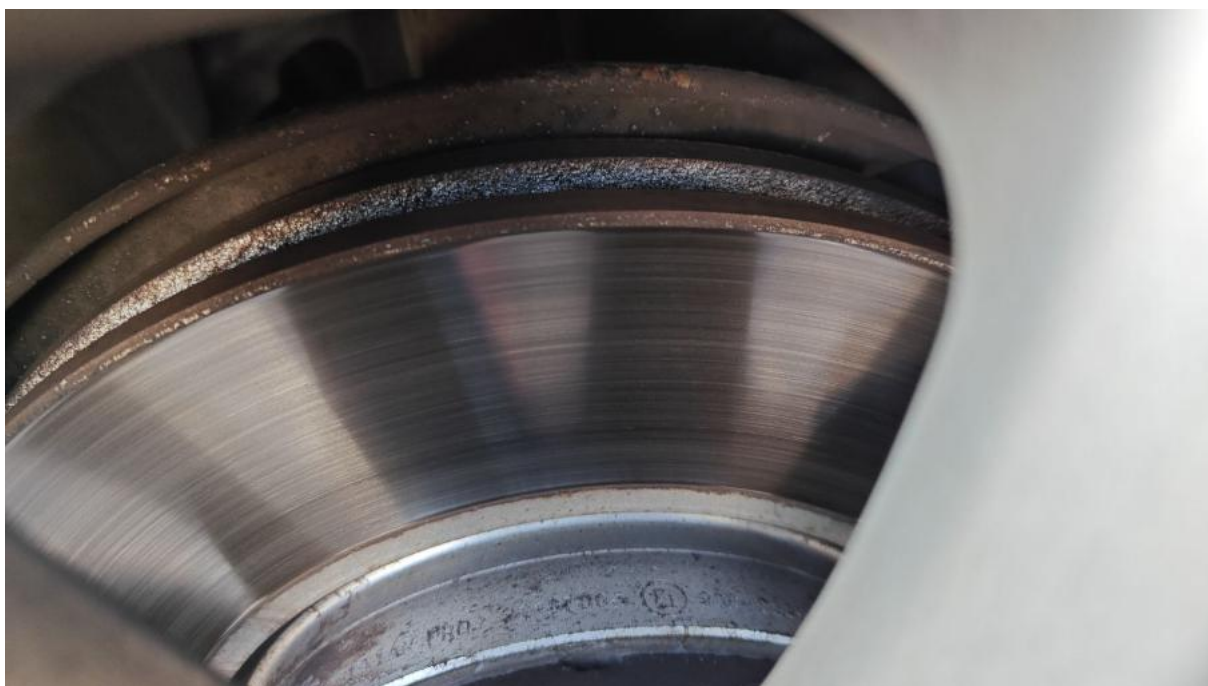
Fot. 29

Tarcza hamulcowa przednia prawa

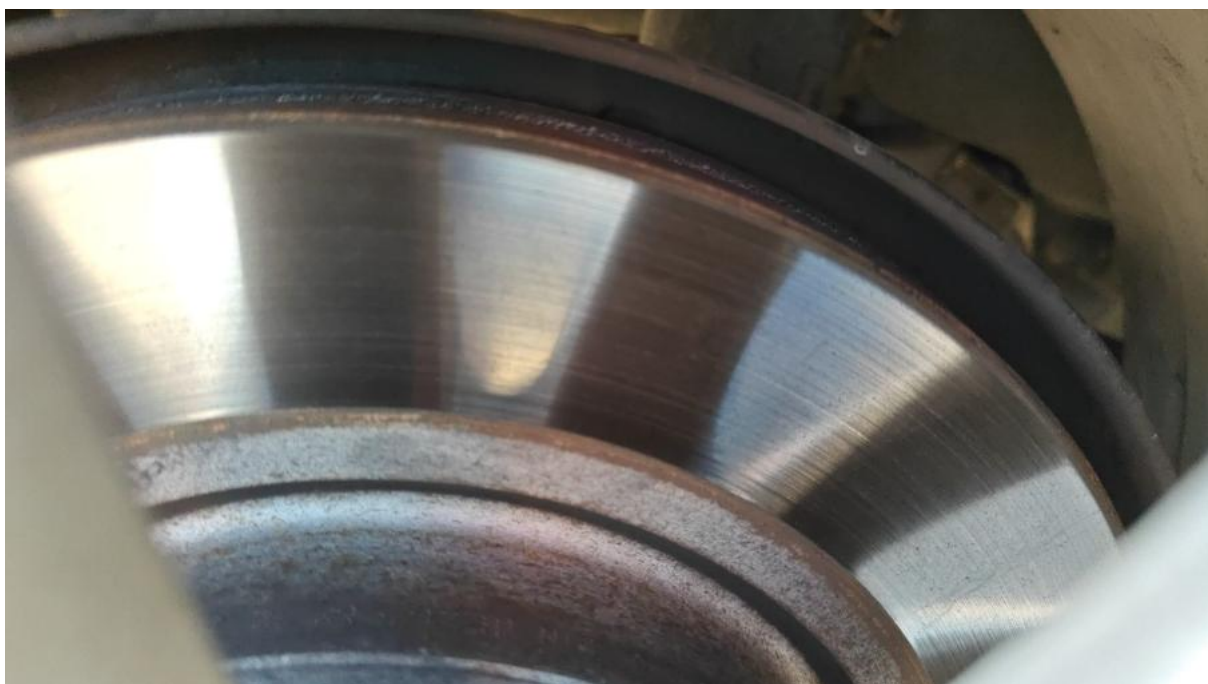
Fot. 30

Tarcza hamulcowa tylna prawa

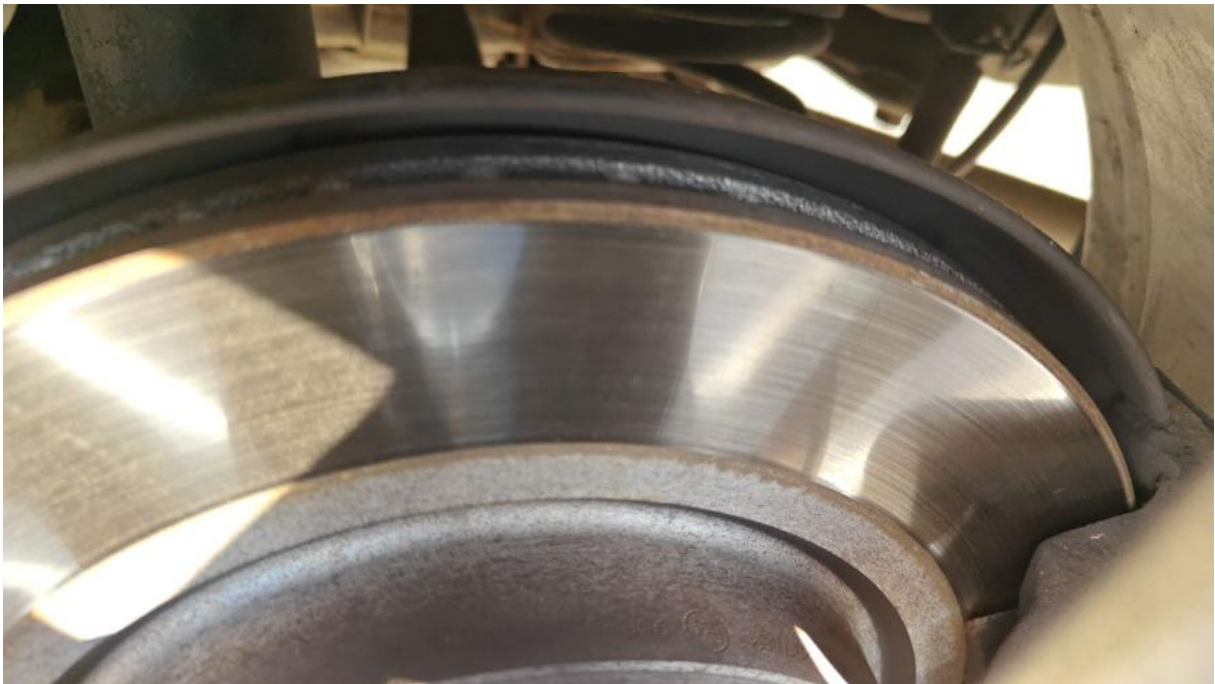
Fot. 31
Tarcza hamulcowa tylna lewa

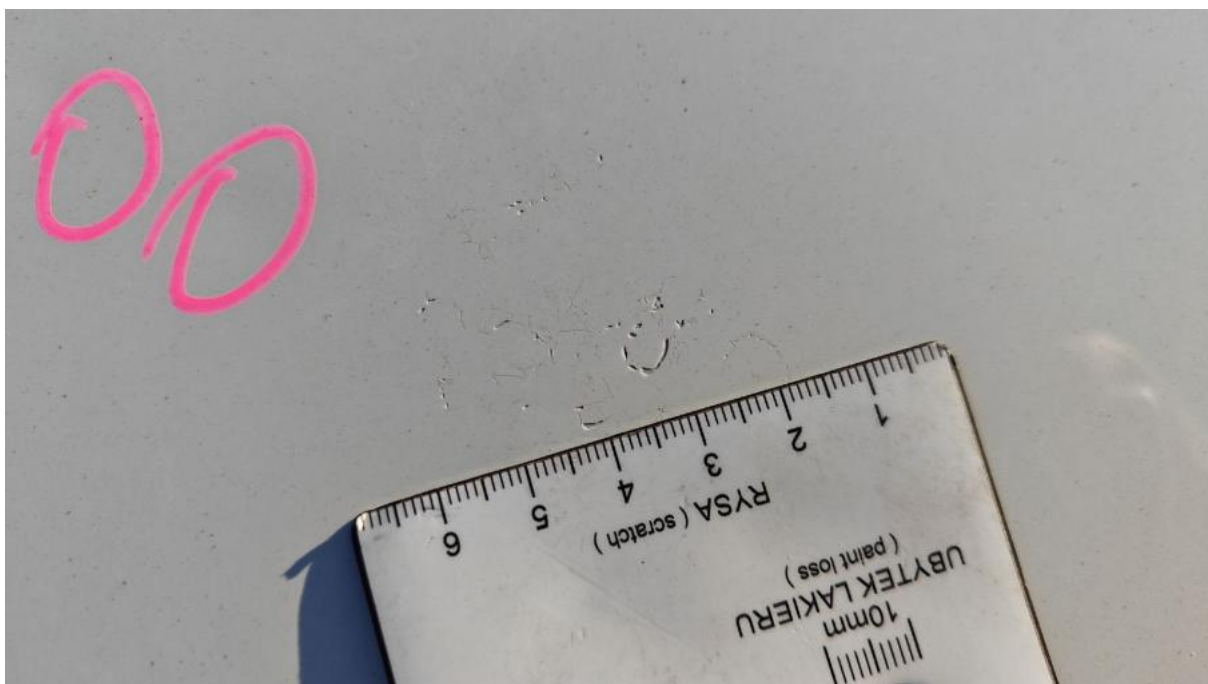
Fot. 42

Pokrywa komory silnika - Rysa/odprysk 1

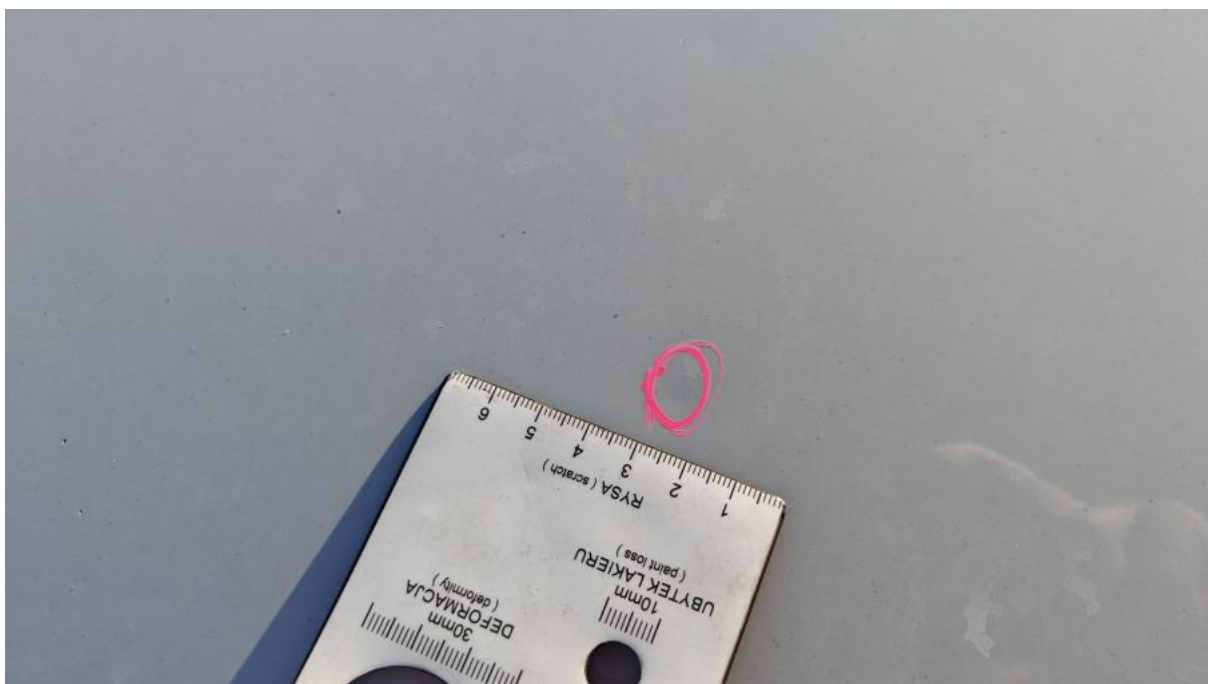
Fot. 43

Pokrywa komory silnika - Wgniecenie/odkształcenie 1

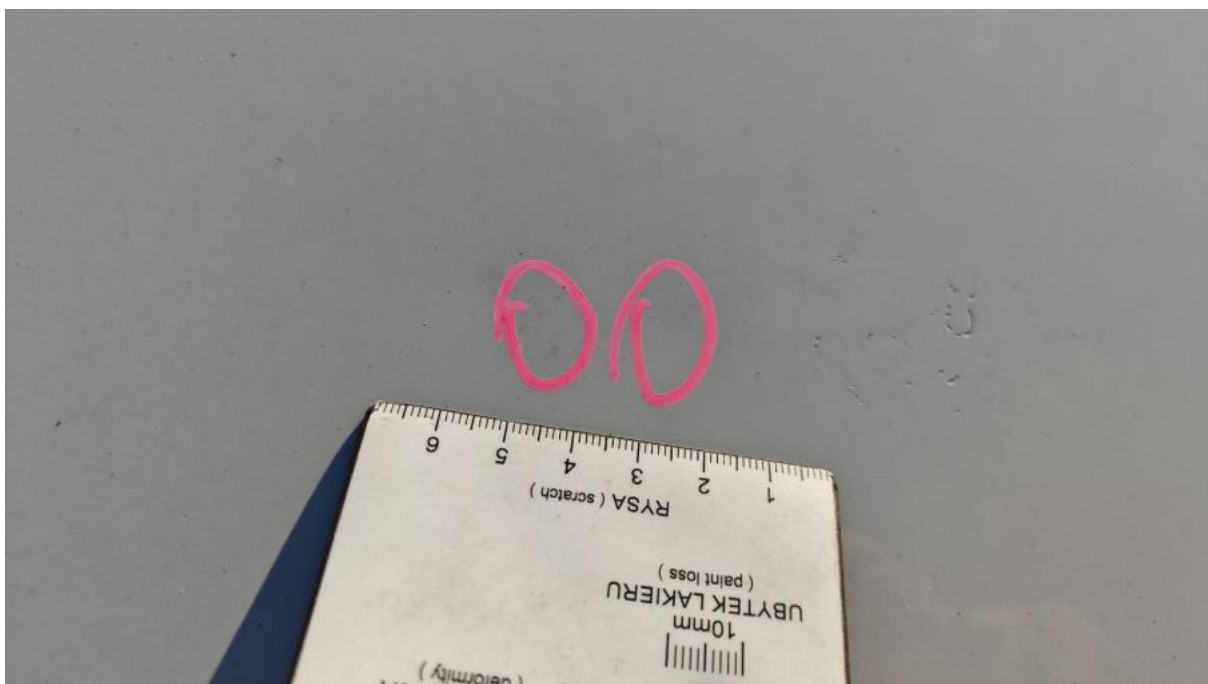
Fot. 44

Pokrywa komory silnika - Wgniecenie/odkształcenie 2

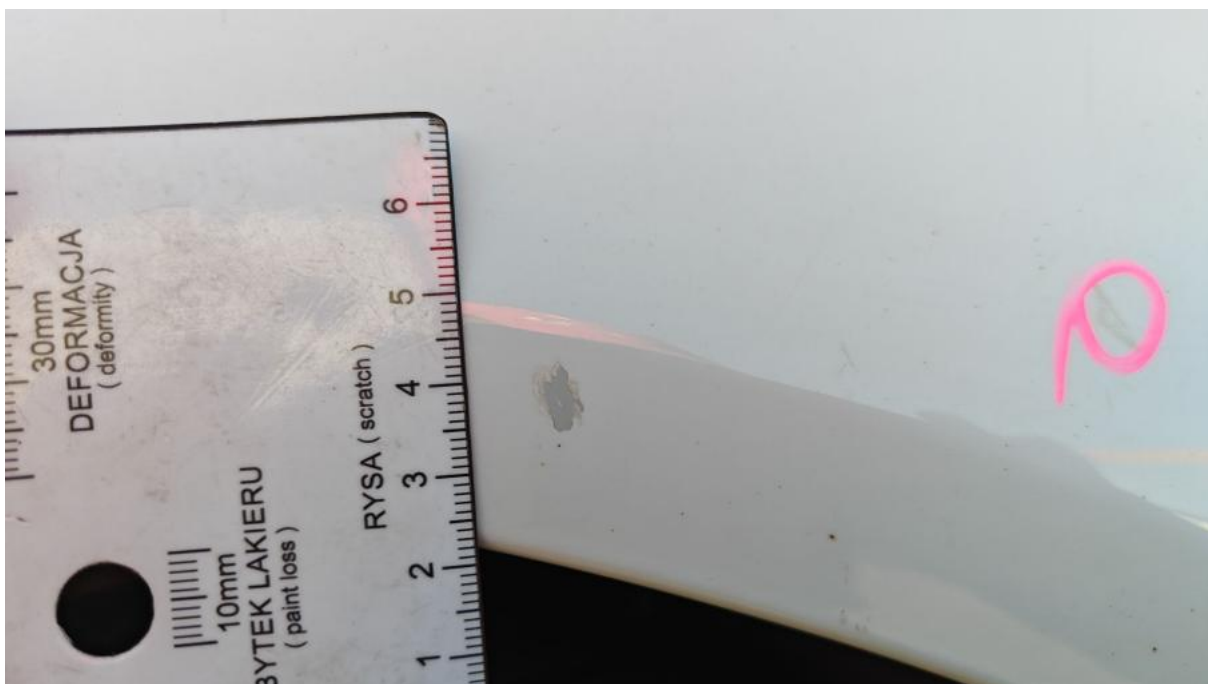
Fot. 59

Błotnik tylny P / Ściana boczna P - Rysa/odprysk 1

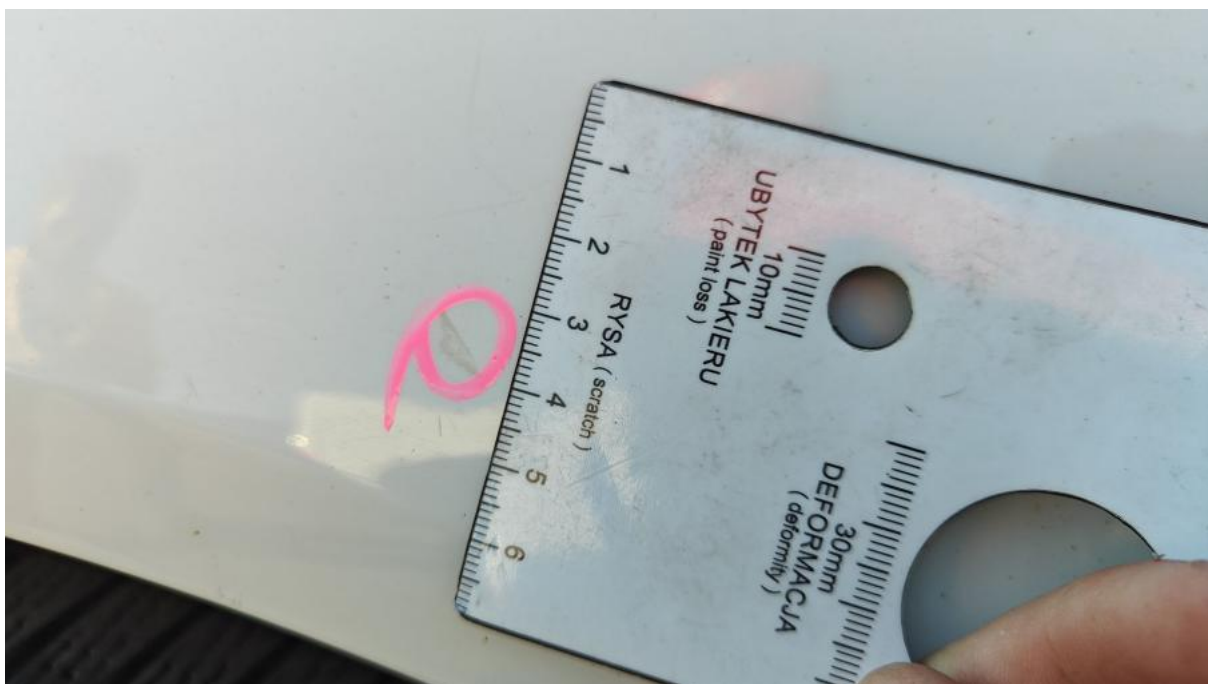
Fot. 60

Błotnik tylny P / Ściana boczna P - Wgniecenie/odkształcenie 1

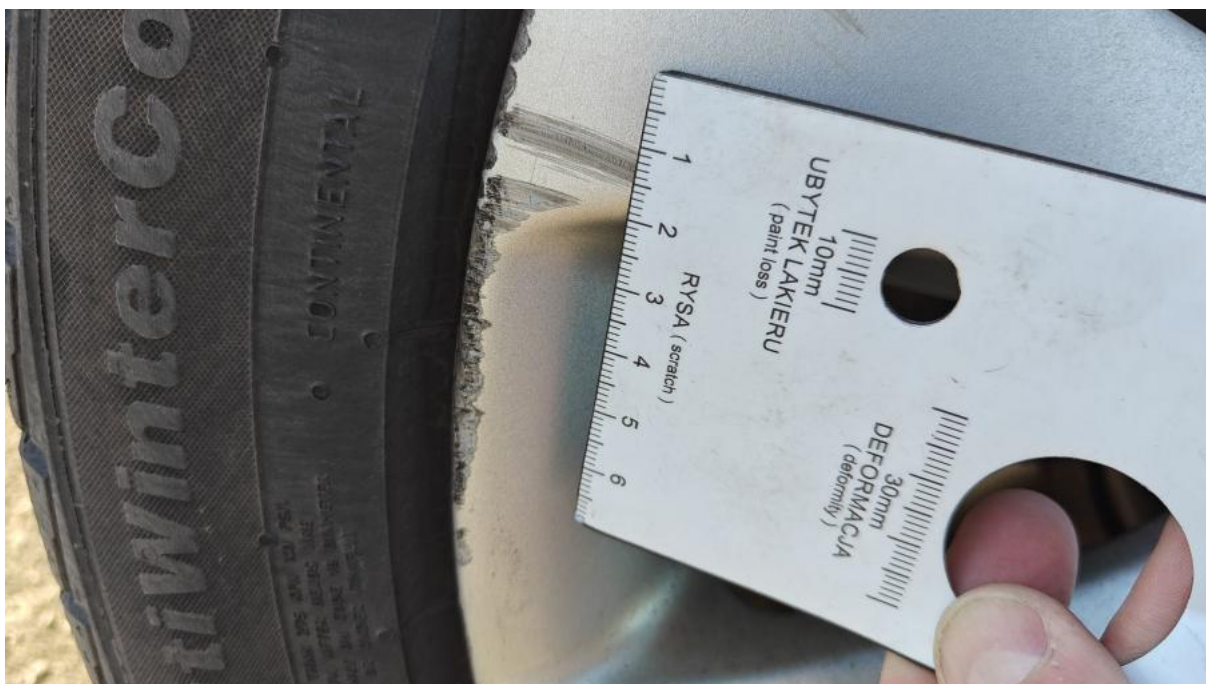
Fot. 63

Felga aluminiowa tylna P - Rysa/odprysk 1

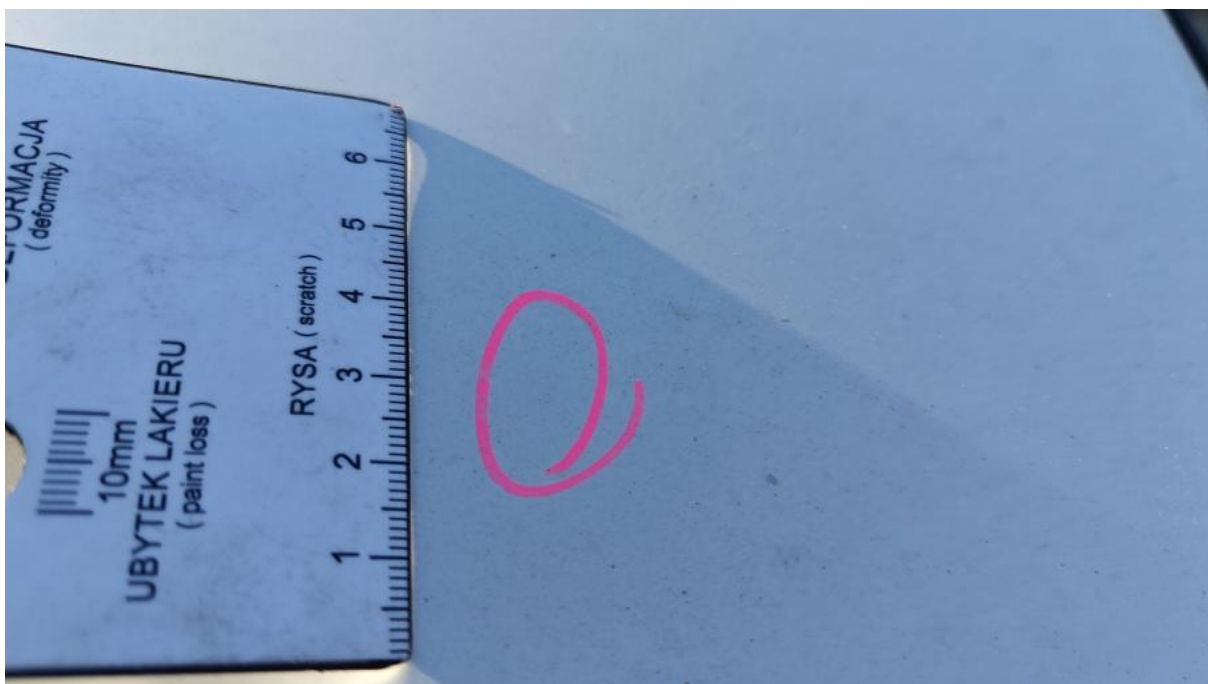
Fot. 69

Dach - Wgniecenie/odkształcenie 2

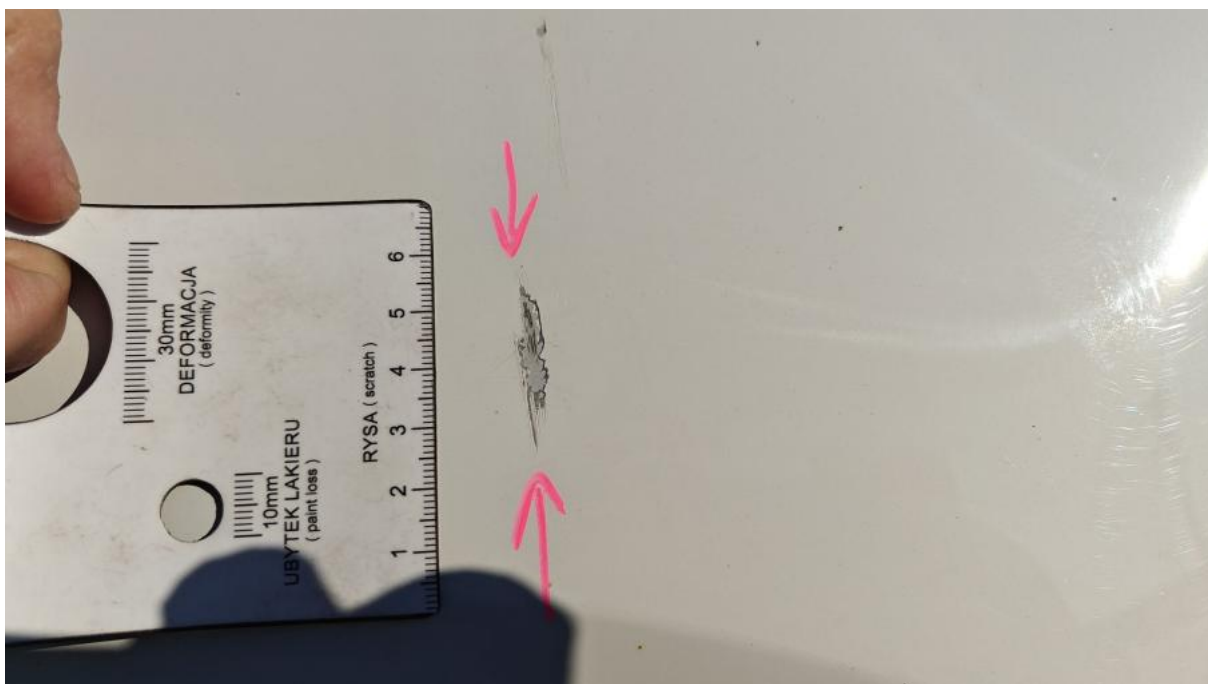
Fot. 77

Błotnik tylny L / Ściana boczna L - Rysa/odprysk 1
