Raport z oględzin pojazdu

Numer raportu	214188/3/25-11401	Data raportu	07-03-2025
Rzeczoznawcy	Rafał Sypułek mgr inż. Przemysław Ostap	Data oględzin	06-03-2025
Nr zlecenia	PCM(DZS)/GDA/15605/25/03/03	Miejsce oględzin	MASTER1 MYSŁOWICE, OBRZEŻNA PŁ.

Numer identyfikacyjny (VIN)	W0LGT8EM9F1042863
Marka, model	OPEL Insignia A Sports Tourer...
Typ, wersja	Insignia 2.0 CDTI Cosmo aut
Numer rejestracyjny	DW5ME11
Silnik (rodz./poj./moc)	diesel/1956 ccm/120 kW
Stan licznika	253 677 km
Data 1. rej./rok prod.	03-04-2015/2015
Data nast. bad. techn.	04-04-2025
Nadwozie	KOM 5/5
Lakier	biały/UNI
Skrzynia biegów	automatyczna

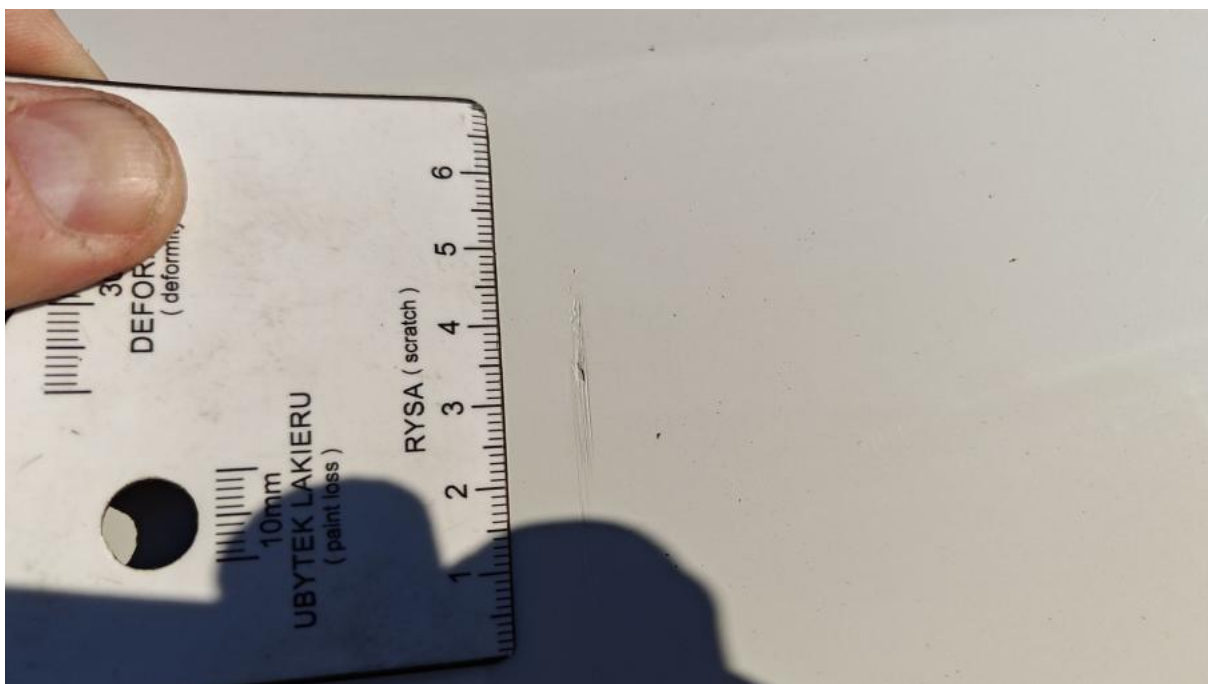
Fot. 78

Błotnik tylny L / Ściana boczna L - Rysa/odprysk 2

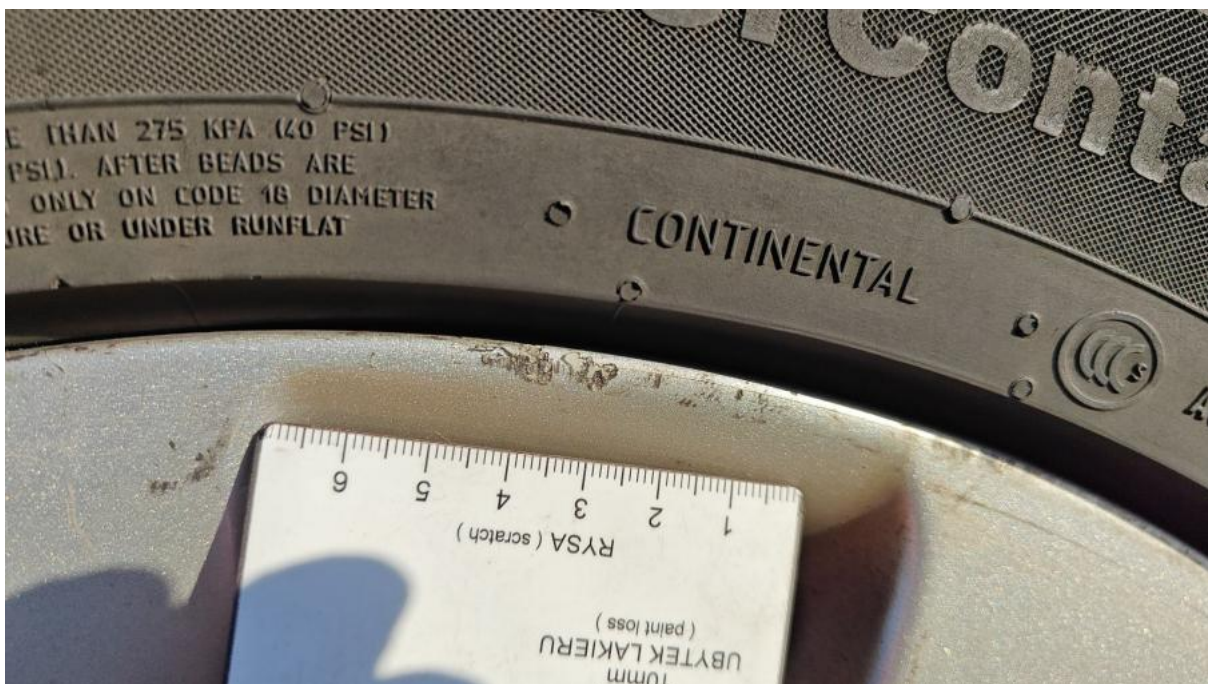
Fot. 91

Felga Aluminiowa przednia L - Rysa/odprysk 1

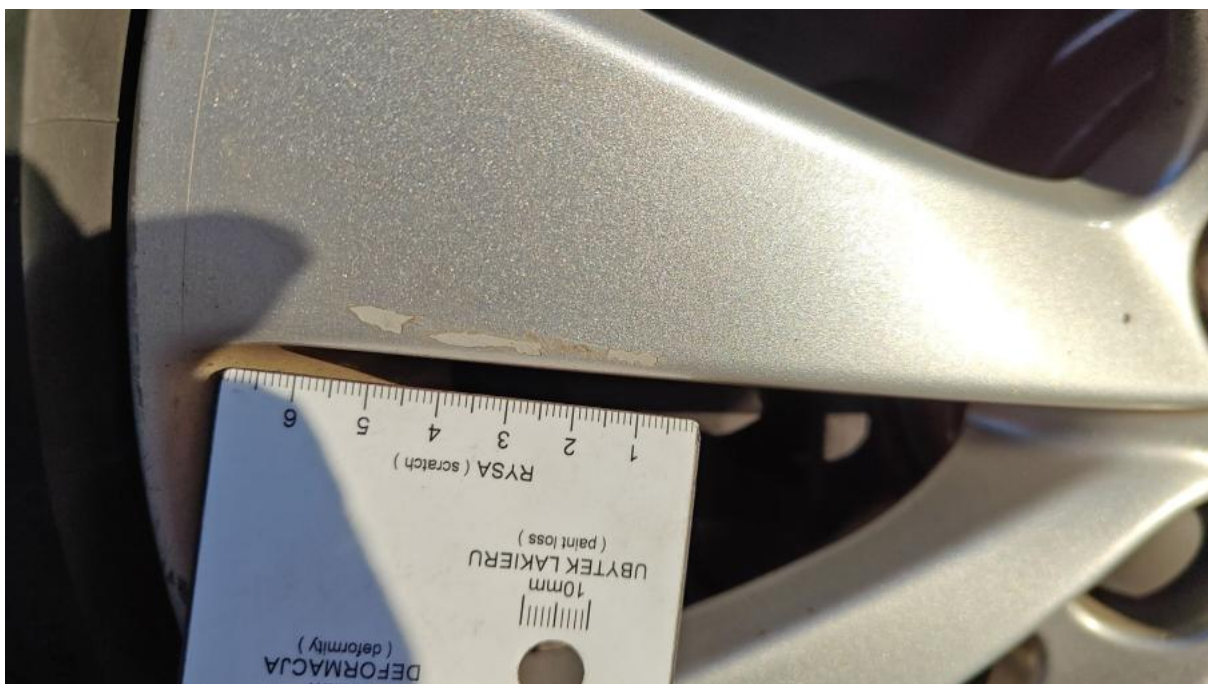
Fot. 92

Felga Aluminiowa przednia L - Rysa/odprysk 2

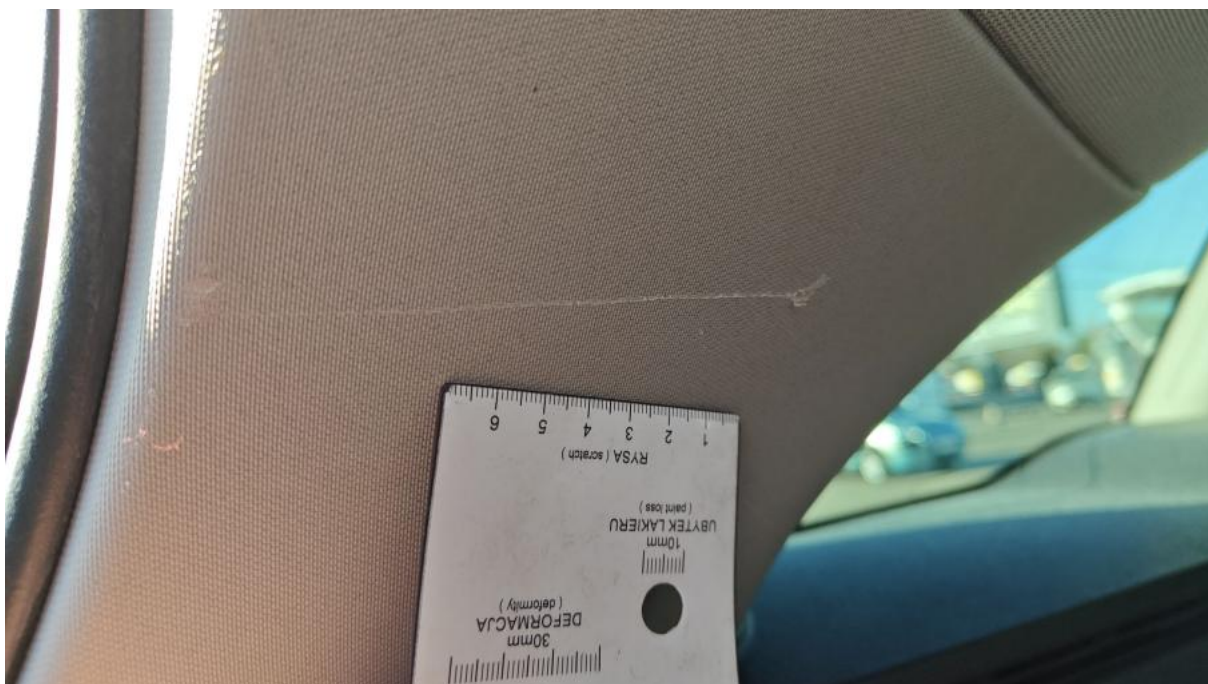
Fot. 95

Wykładzina(y) słupka tylnego L - Rysa/odprysk 1
