## Raport z oględzin pojazdu

| Numer raportu | 214509/4/25-11401 | Data raportu | 02-04-2025 |

| Marka, model | FIAT Fiorino 1.4 Euro 6 1368c... |
| Numer rejestracyjny | GD6A771 |

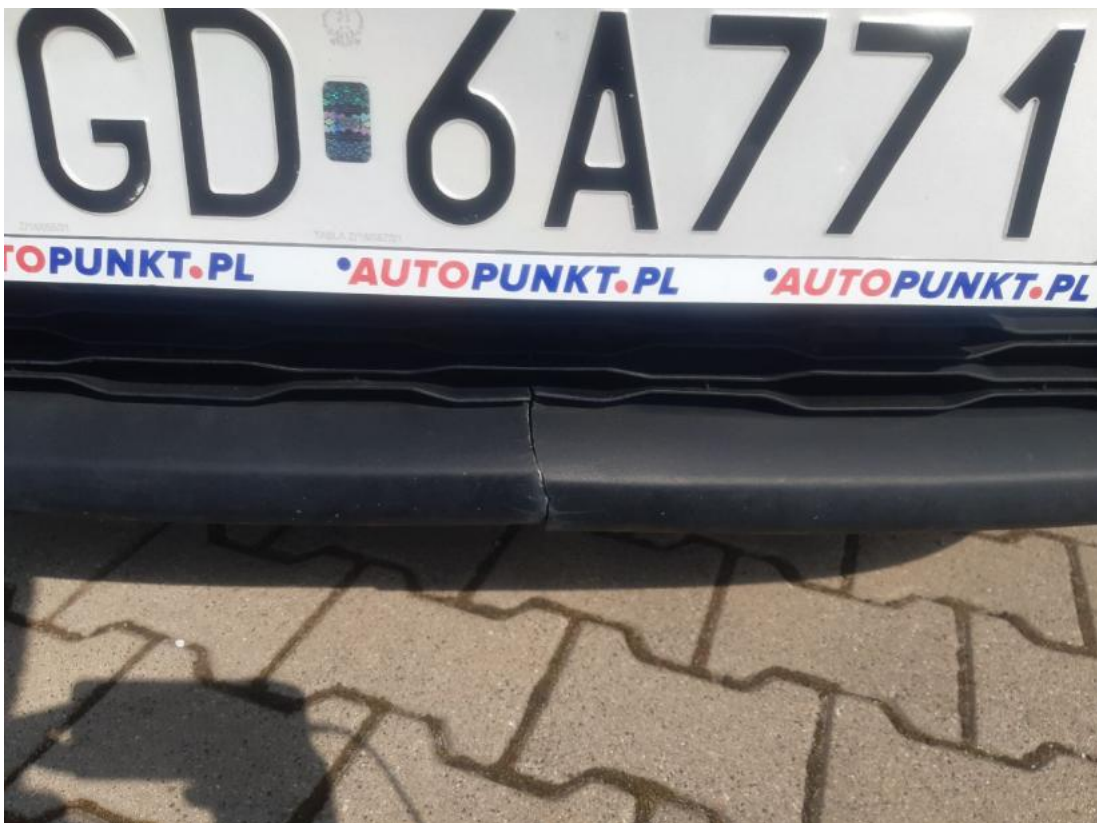
**Fot. 36**

| Poz. | Nazwa pozycji | Opis uszkodzeń | Kwalifik. | Naprawa [rbg] |
|---|---|---|---|---|
| 3 | Krata wlotu powietrza, dolna | pęknięcie | WY | |

Krata zderzaka prz. - zdjęcie poglądowe 1

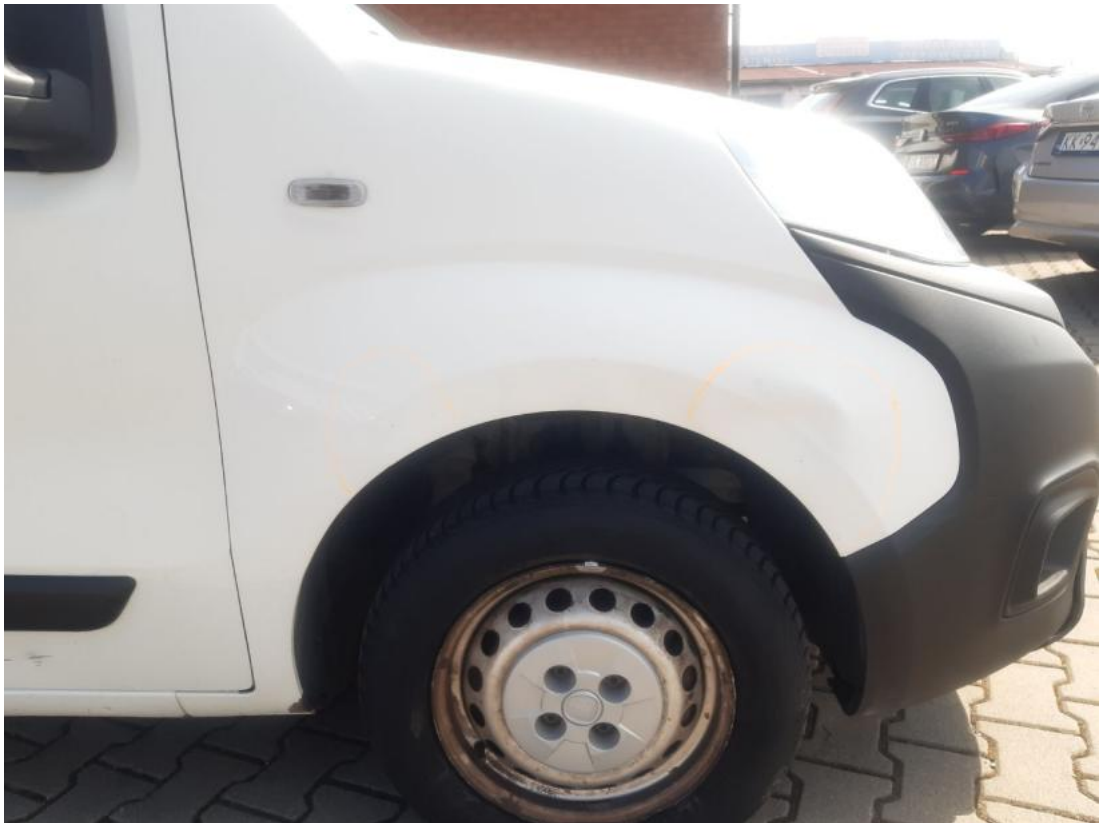
**Fot. 43**

| 12 | Łotnik przedni R | wgniecenie/odkształcenie, ślady korozji | NA | 1.2 |

Błotnik przedni P - zdjęcie poglądowe 1

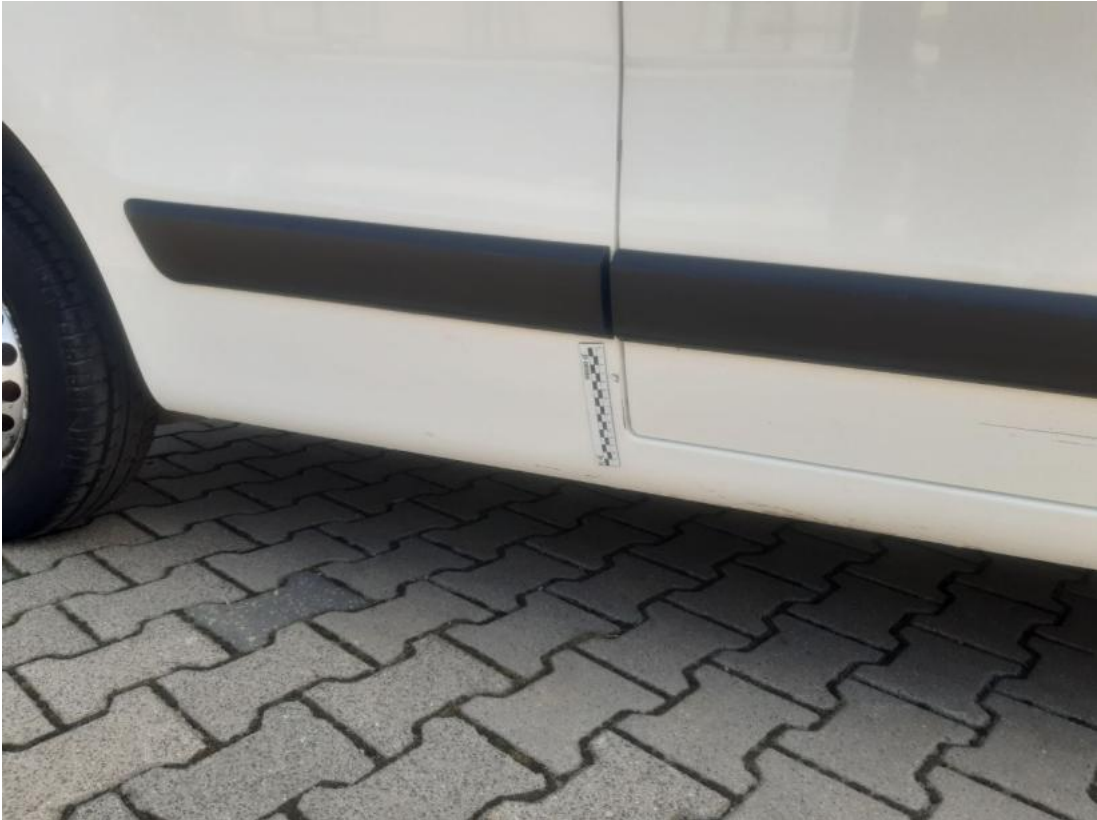
**Fot. 49**

| 18 | Łotnik tylny R | rysa/odprysk | NA | 0.5 |

Błotnik tylny P / Ściana boczna P - zdjęcie poglądowe 1

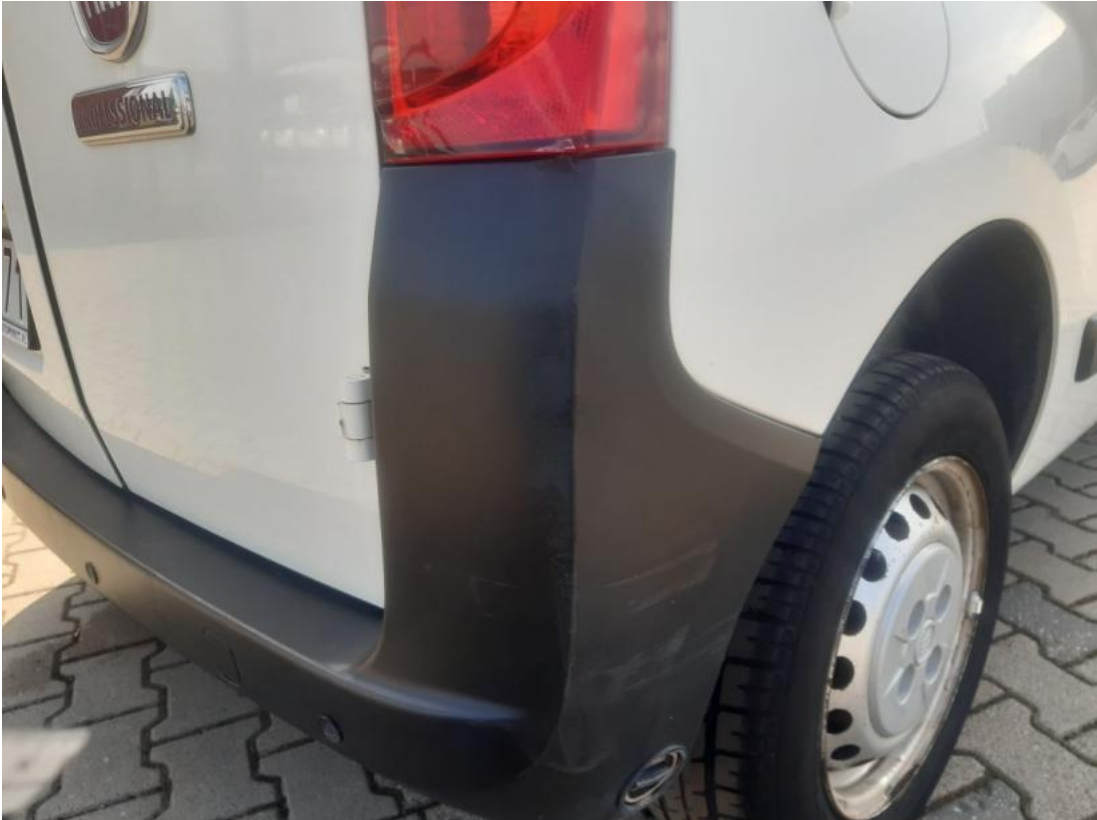
**Fot. 53**

| 6 | Okładzina zderzaka tylnego | zarysowanie, wgniecenie/odkształcenie | WY | 0.8 |

Zderzak tylny - zdjęcie poglądowe 1

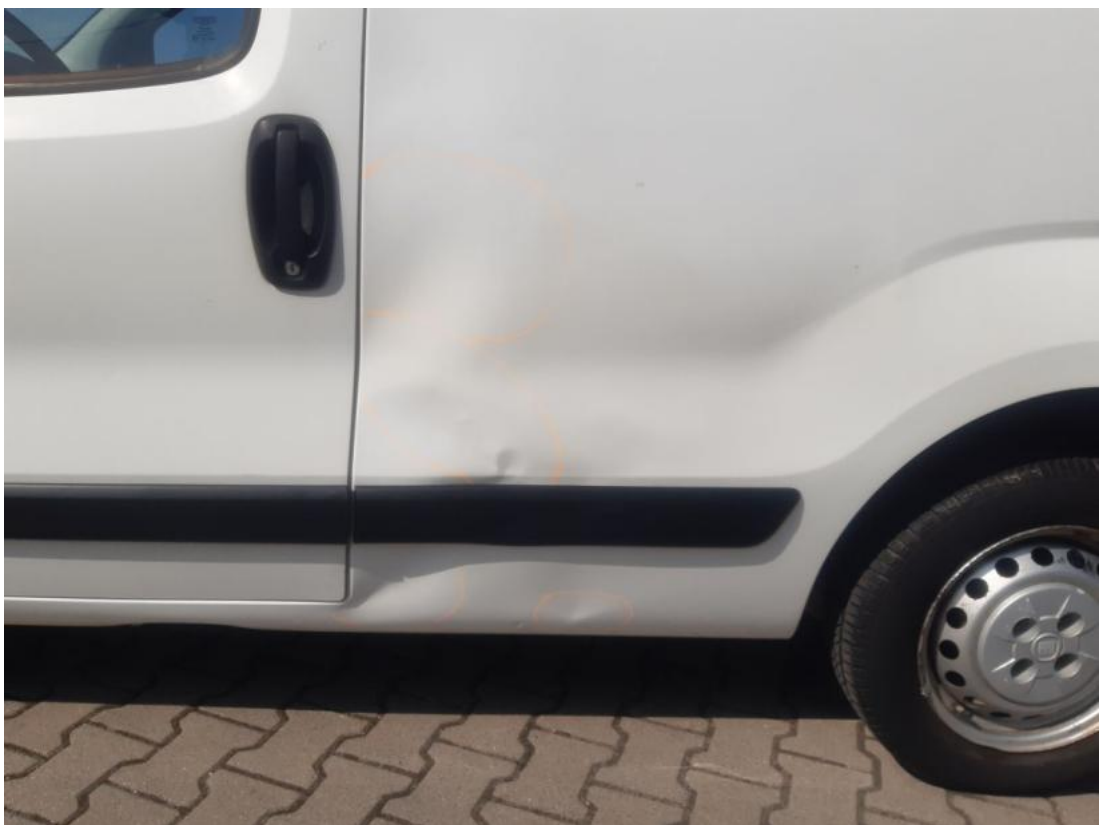
**Fot. 56**

| 17 | Łotnik tylny L | wgniecenie/odkształcenie | NA | 4 |

Błotnik tylny L / Ściana boczna L - zdjęcie poglądowe 1

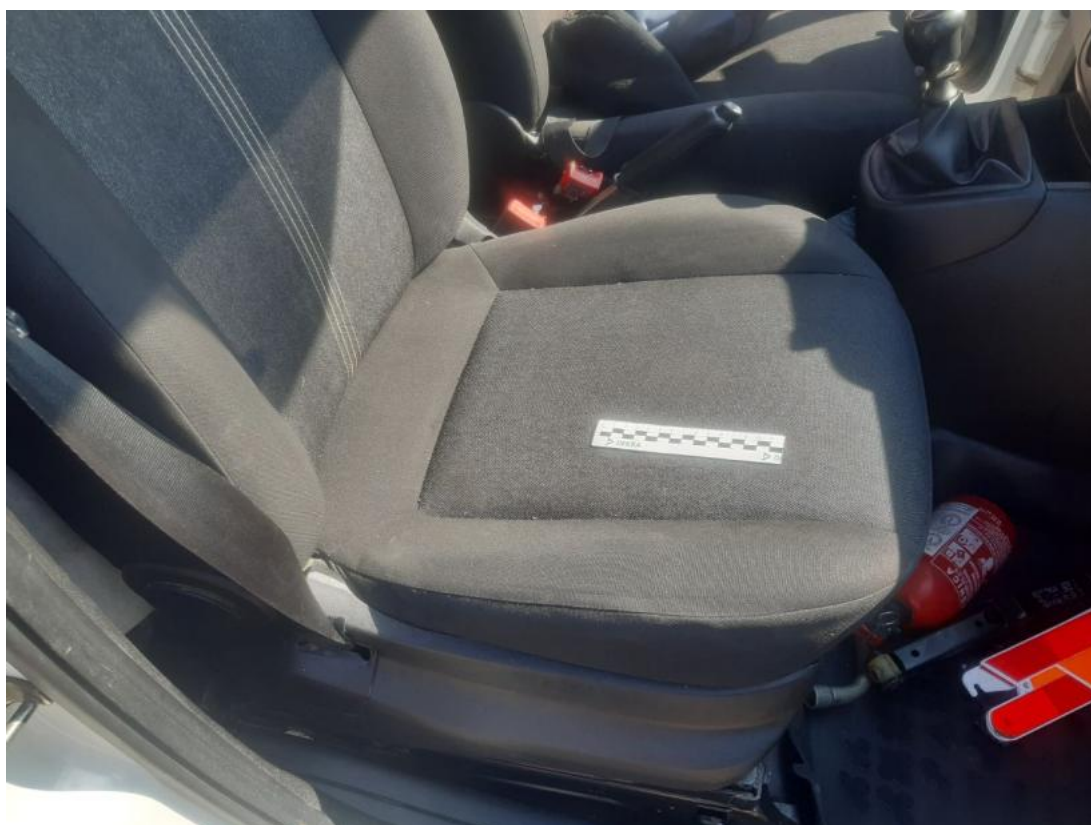
**Fot. 67**

Fotel prz. lew. - Pęknięcie/rozerwanie 1
