TÜVNORD**Zustandsbericht****TÜV NORD Autoservice GmbH - Wurster Straße 92 - 27580 Bremerhaven**

**1. Allgemeine Fahrzeugdaten**

Datenquelle: **VIN-Abfrage**
 Hersteller: **Nissan**
 Typ: **Qashqai**
 Fahrgestellnummer: **SJNFBAJ10U2829379**
 Erstzulassung: **29.11.2013**
 Getriebe / Gänge: **Automatikgetriebe, V Gänge**
 Schadstoffklasse: **EU5**
 Vorverwendung: **Privat**

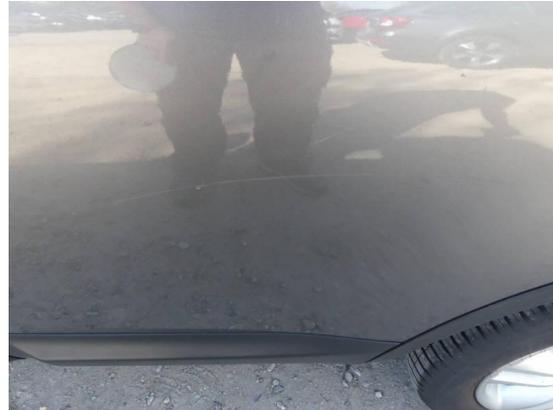
Bild 2: Karosserie / Tür hinten links zerkratzt

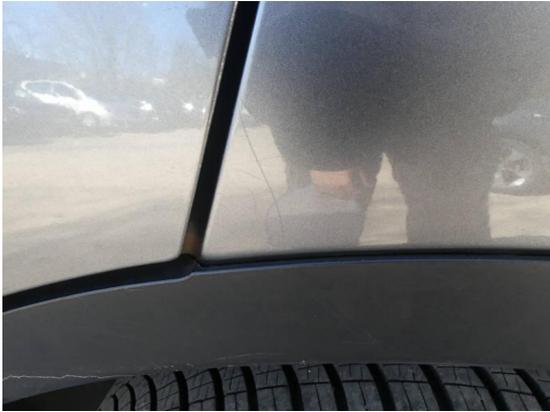
Bild 7: Karosserie / Seitenwand links zerkratzt

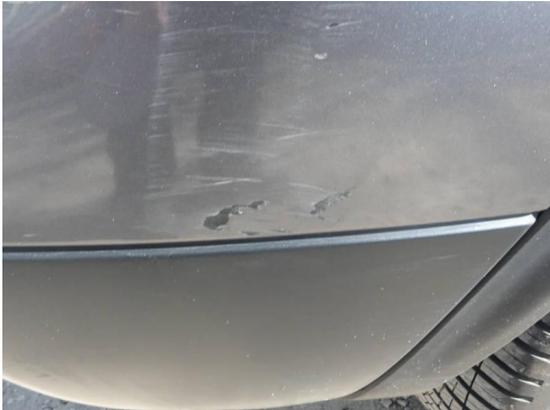
Bild 13: Karosserie / Stoßfänger hinten gebrochen

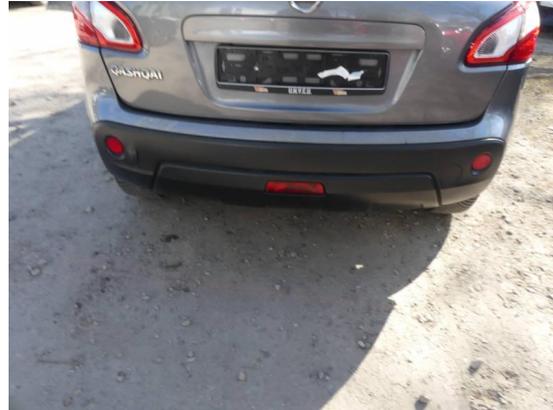
Bild 14: Karosserie / Stoßfänger hinten gebrochen

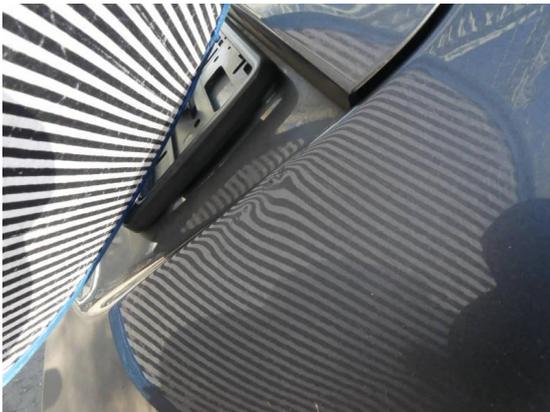
Bild 15: Karosserie / Heckklappe leicht deformiert und zerkratzt

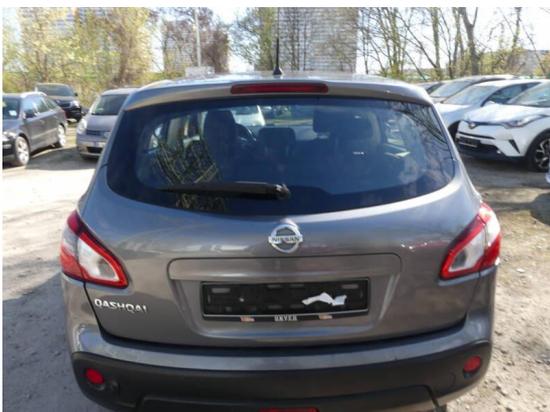
Bild 17: Karosserie / Heckklappe leicht deformiert und zerkratzt

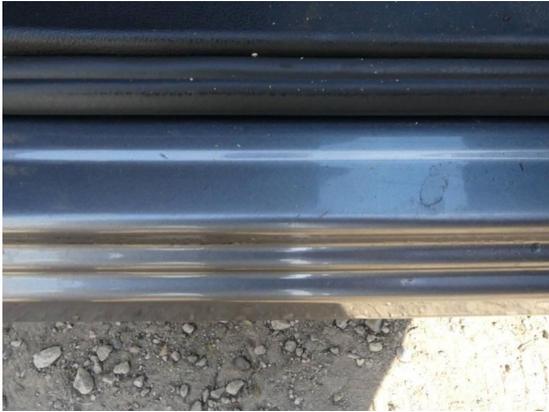
Bild 19: Karosserie / Türeinstieg vorne rechts zerkratzt

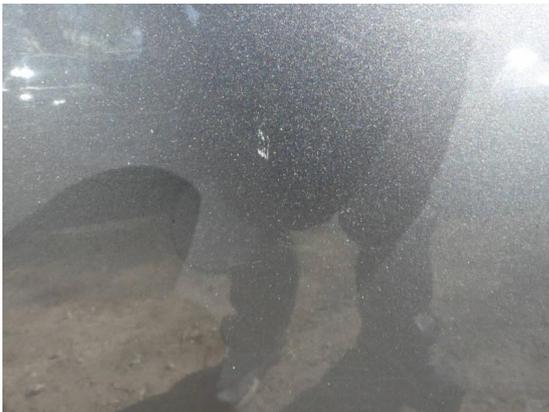
Bild 21: Karosserie / Tür vorne rechts zerkratzt

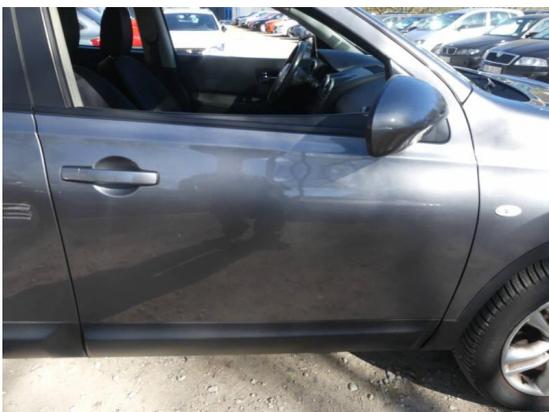
Bild 23: Karosserie / Tür vorne rechts zerkratzt

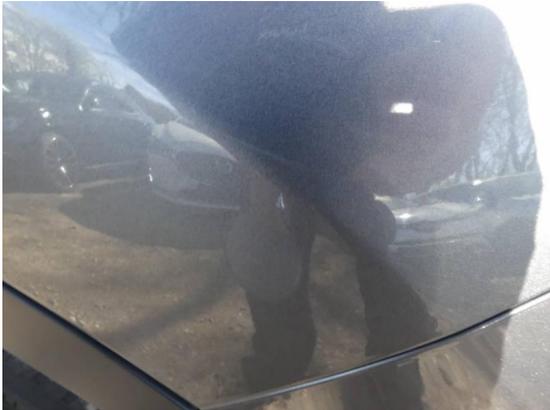
Bild 25: Karosserie / Kotflügel rechts Kratzer

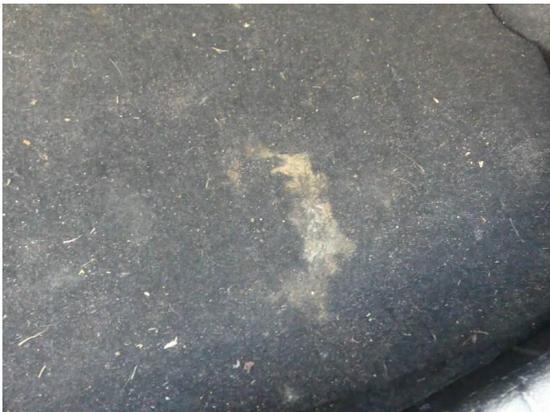
Bild 27: Innenraum / Kofferraumteppich fleckig

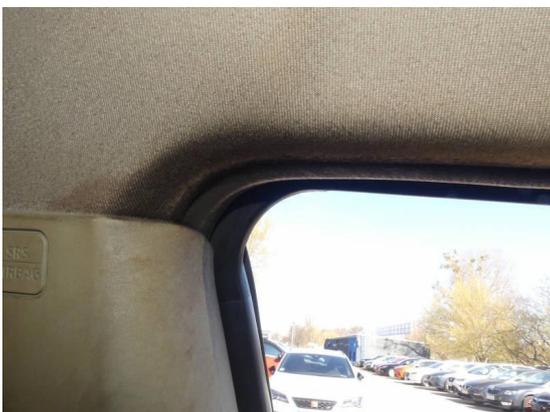
Bild 29: Innenraum / Innenraum komplett vergilbt durch Zigarettenrauch

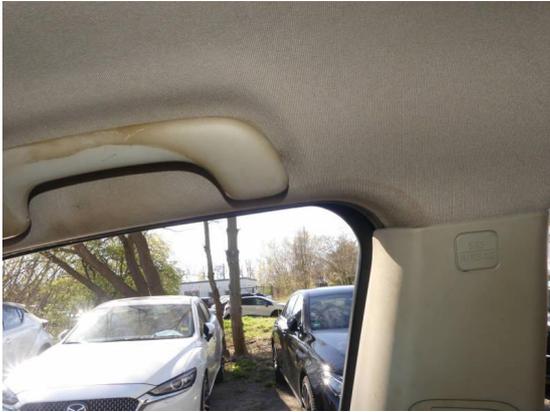
Bild 31: Innenraum / Innenraum komplett vergilbt durch Zigarettenrauch

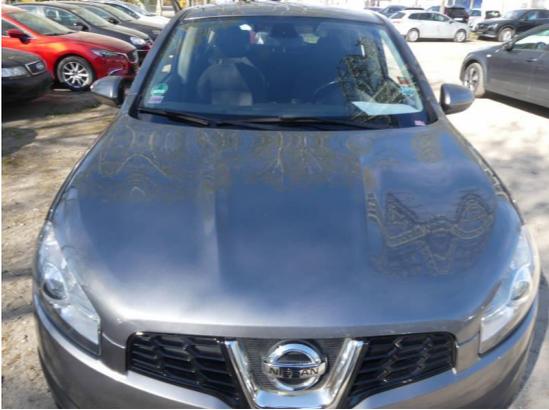
Bild 37: Karosserie / Motorhaube Dellen und zerkratzt

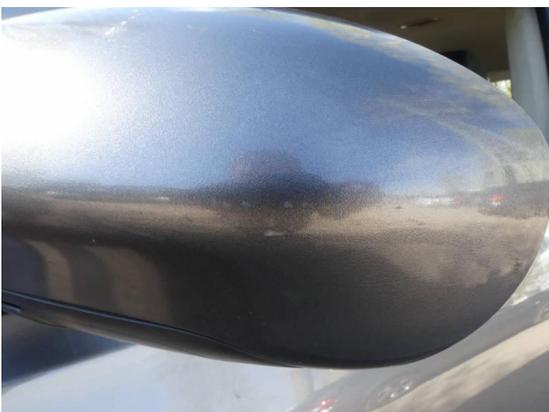
Bild 41: Karosserie / Spiegelkappe Kratzer

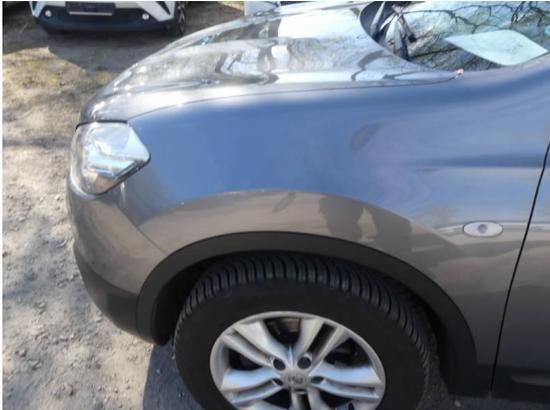
Bild 43: Karosserie / Kotflügel links Kratzer

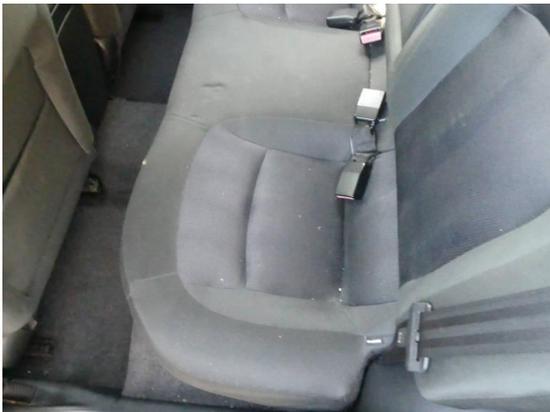
Bild 45: Innenraum / Sitzpolster fleckig

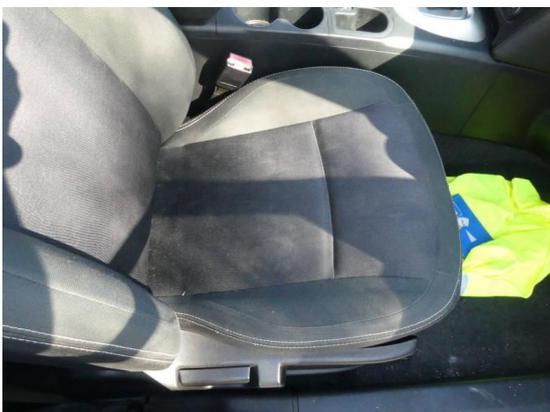
Bild 47: Innenraum / Sitzpolster fleckig

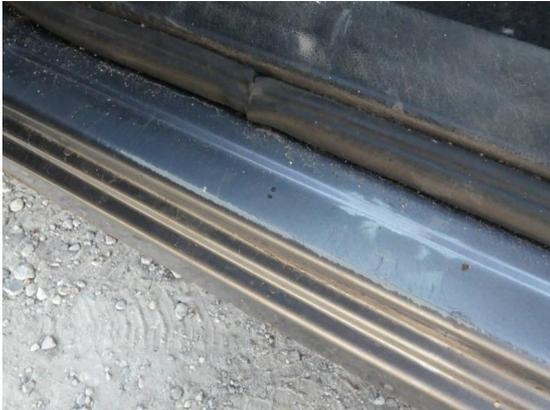
Bild 49: Karosserie / Türeinstieg vorne links zerkratzt

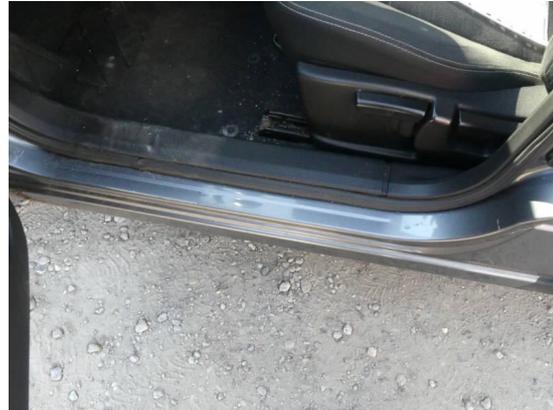
Bild 50: Karosserie / Türeinstieg vorne links zerkratzt

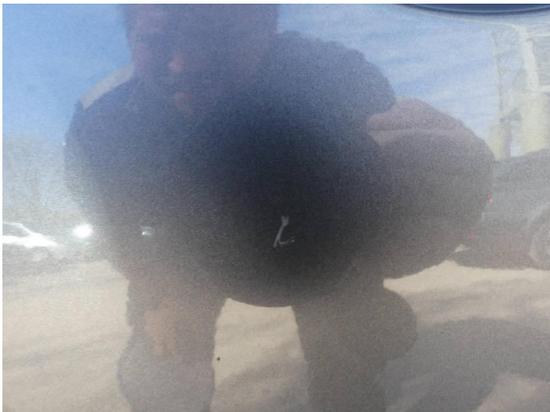
Bild 51: Karosserie / Tür vorne links zerkratzt

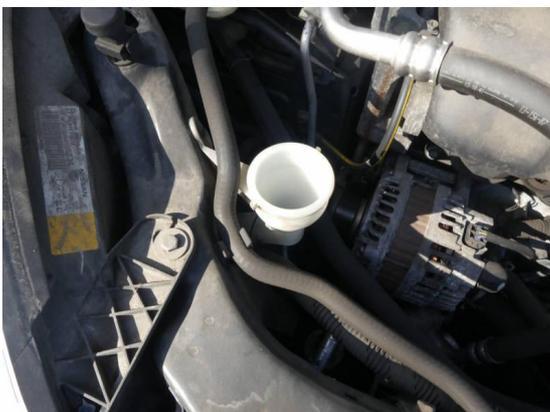
Bild 53: Technik / Deckel Scheibenwaschbehälter fehlt

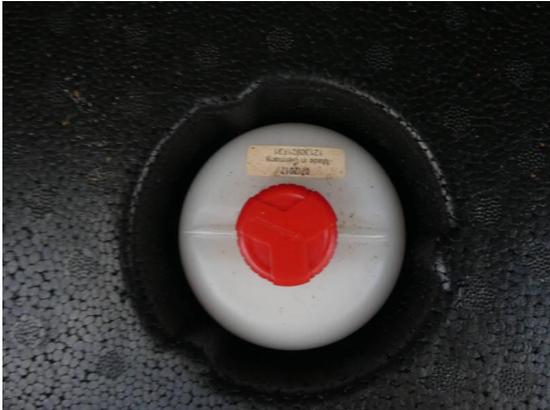
Bild 55: Reifen - Felge / Reifendichtmittel abgelaufen

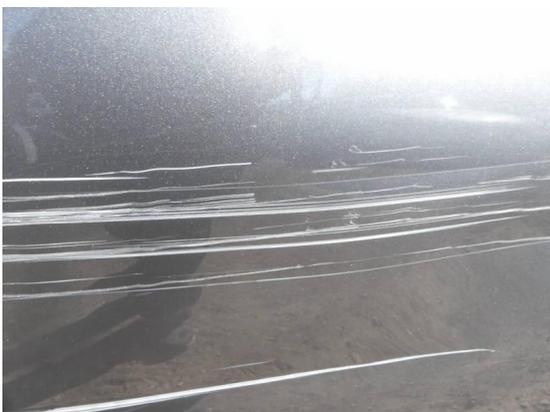
Bild 59: Karosserie / Tür hinten rechts stark deformiert und Loch

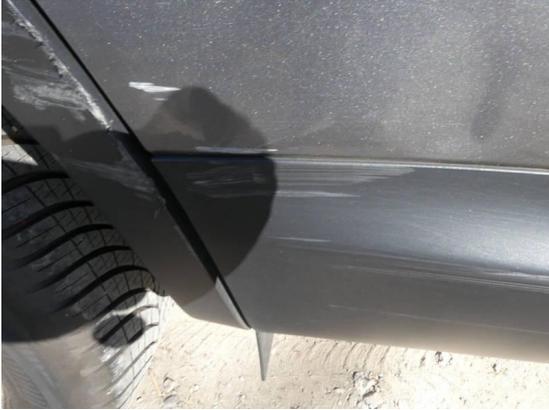
Bild 61: Karosserie / Tür hinten rechts stark deformiert und Loch
