8.4.2025

006A99214

TÜVNORD**Zustandsbericht****TÜV NORD Autoservice GmbH - Wurster Straße 92 - 27580 Bremerhaven**

Datenquelle: **VIN-Abfrage**
 Hersteller: **Fiat**
 Typ: **Doblò**
 Fahrgestellnummer: **ZFA26300006A99214**
 Erstzulassung: **30.09.2015**
 Getriebe / Gänge: **Schaltgetriebe, 5 Gänge**
 Schadstoffklasse: **EU5**
 Vorverwendung: **Privat**

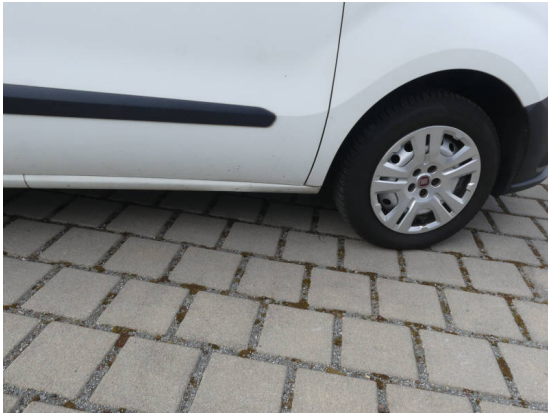
Nr.	Teil	Bild Nr.	Schaden	Kommentar
1	Motorraum	1	verölt	
2	Hecktür rechts	2, 3, 4	zerkratzt	
3	Hecktür rechts	5, 6	schwergängig	
4	B-Säule rechts	7, 8, 9	zerkratzt	
5	Türeinstieg vorne rechts	10, 11	zerkratzt	
6	Schweller vorne rechts	12, 13	eingedrückt	
7	Schlüsselgehäuse	14	gebrochen	
8	Stoßfänger hinten	15, 16	zerkratzt	
9	Wartung		fällig (kein Nachweis)	
10	Motorhaube	17, 18	zerkratzt	
11	Türeinstieg vorne links	19, 20, 21	zerkratzt

Bild 13: Karosserie / Schweller vorne rechts eingedrückt

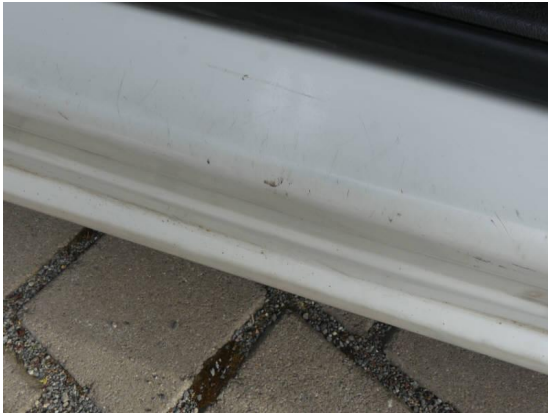
Bild 19: Karosserie / Türeinstieg vorne links zerkratzt

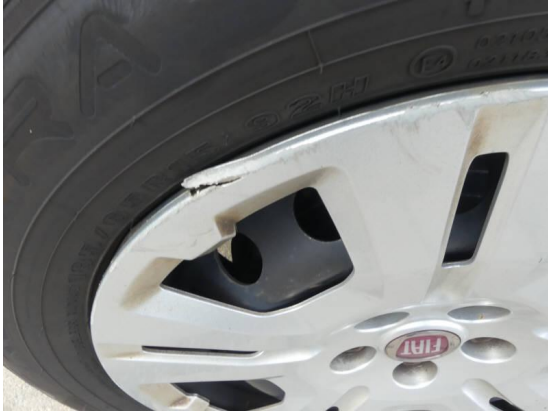
Bild 43: Reifen - Felge / Radkappe hinten rechts gebrochen
