Expertise

Protokollnummer: 37578785
Auftrags-Nr / Referenz: 1001765754
Besichtigungsdatum: 17.12.2024

Hersteller: Seat

Modell: CUPRA LEON E-HYBRID180

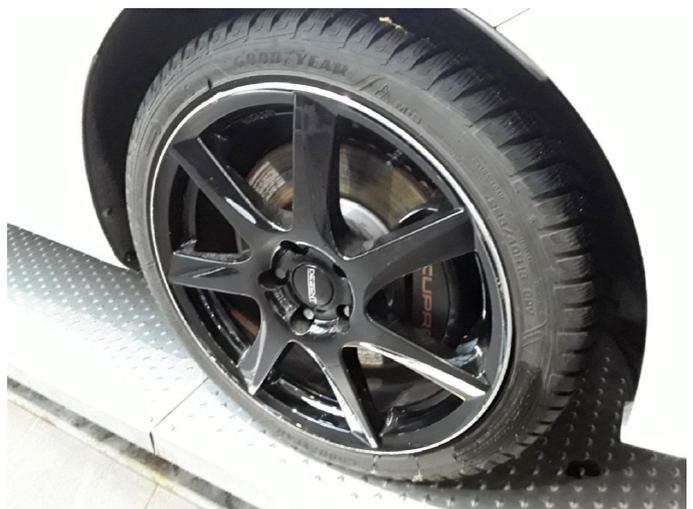
Beschädigung 1: Rad/Reifen: Reifen vorn rechts (Gehört nicht zum Ausstattungsumfang) - beschädigt - kein Abzug

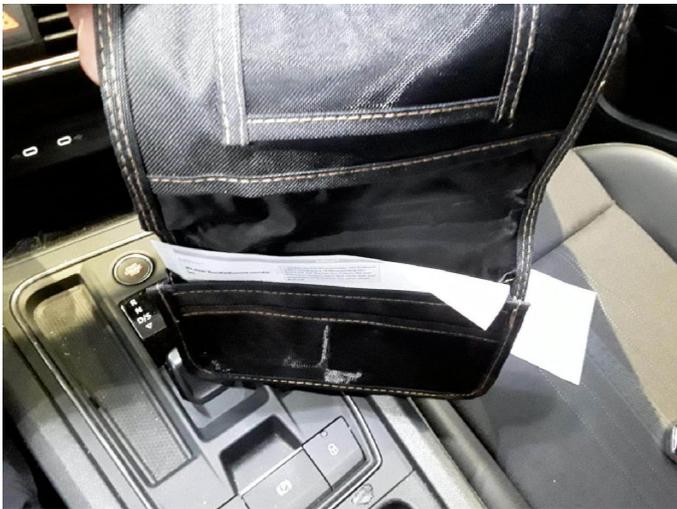
Fehlteil 1: Unterlagen: Bordbuchmappe (Bordbuch nicht vorhanden) - fehlt - erneuern
