## Raport z oględzin pojazdu

| Numer raportu | 214184/3/25-11401 | Data raportu | 07-03-2025 |

| Marka, model | VOLVO XC60 13-17 |
| Numer rejestracyjny | WD2693R |

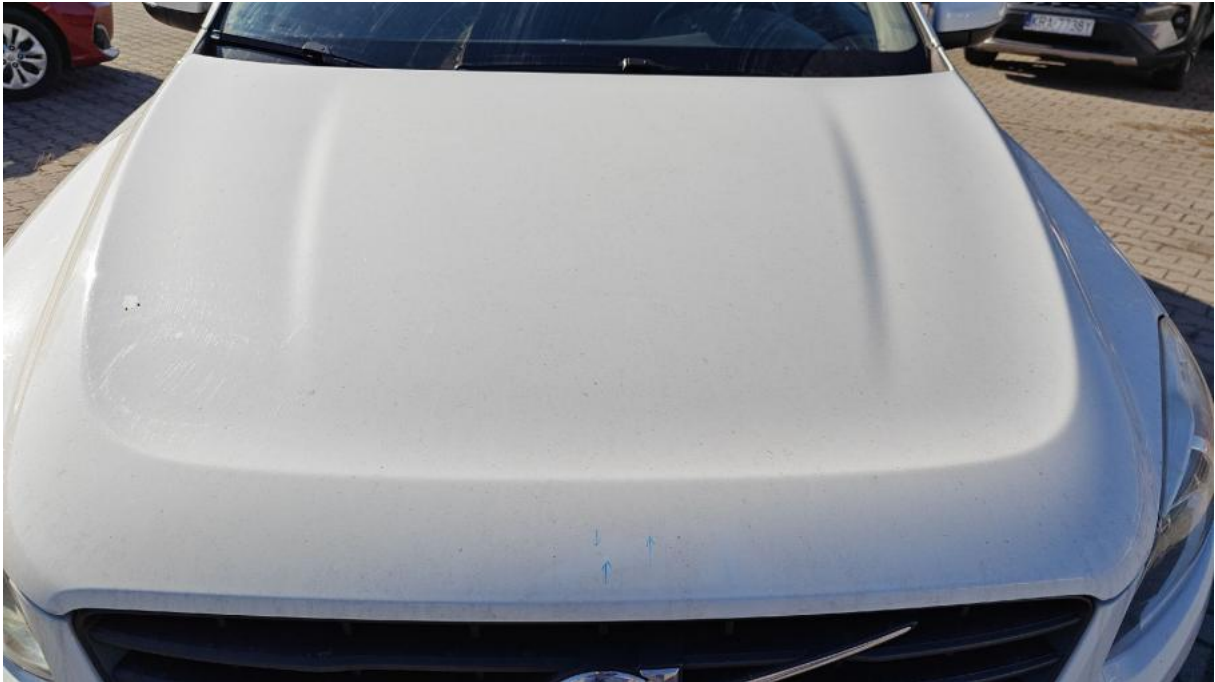
**Fot. 37**

| 11 | Pokrywa przednia | rysa/odprysk | | |

Pokrywa komory silnika - zdjęcie poglądowe 1

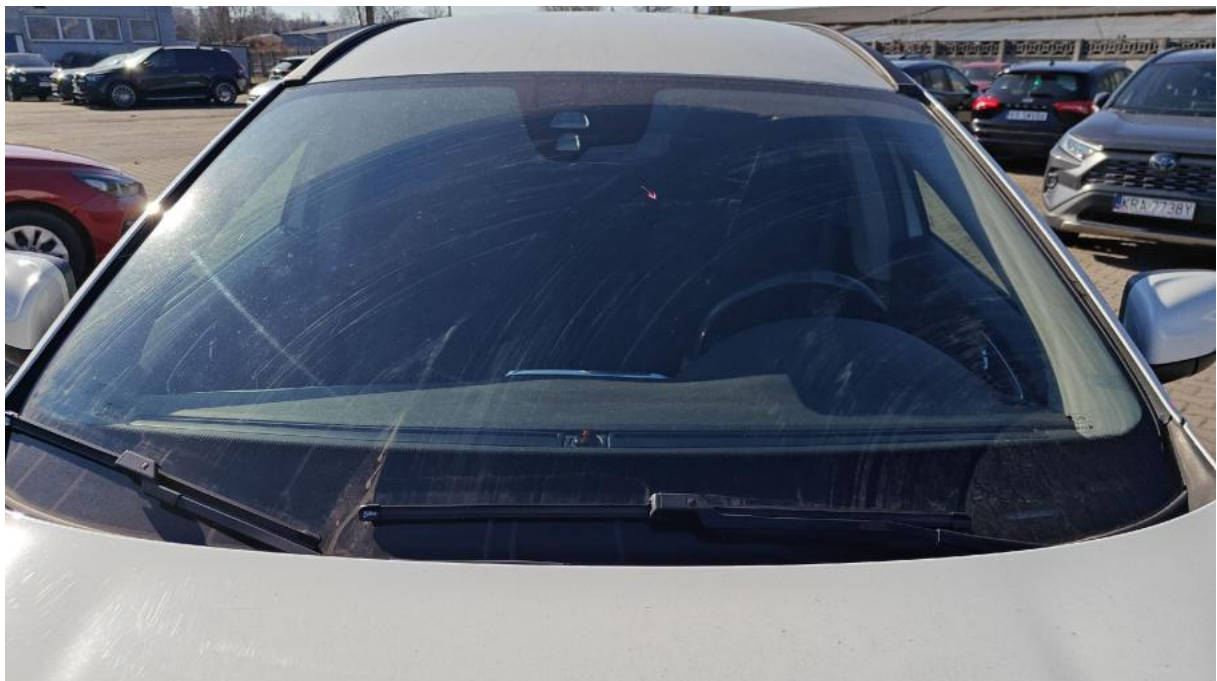
**Fot. 40**

| 12 | Szyba przednia barwiona | rysa/odprysk | | |

Szyba czołowa - zdjęcie poglądowe 1

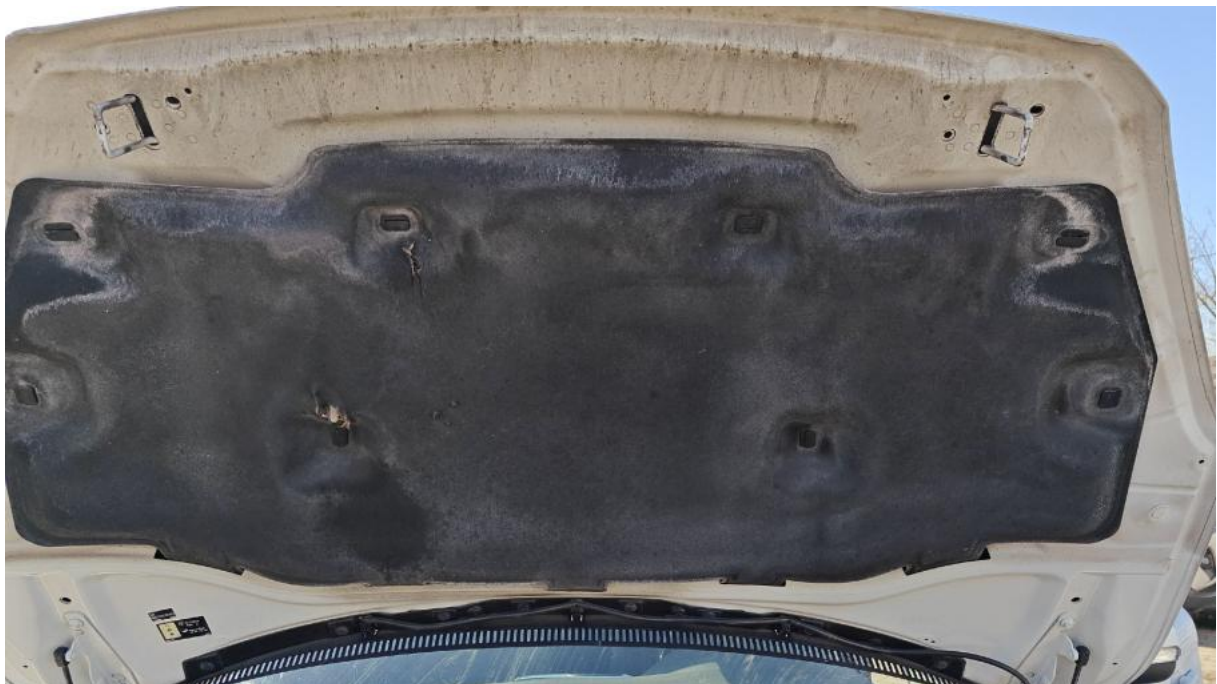
**Fot. 42**

| Poz. | Nazwa pozycji | Opis uszkodzeń | Kwalifik. | Naprawa [rbg] |
|---|---|---|---|---|
| 1 | Wykładzina tłumiąca pokrywę przedniej | rozerwanie | WY | 0.2 |

Wykładzina pokrywy komory silnika - zdjęcie poglądowe 1

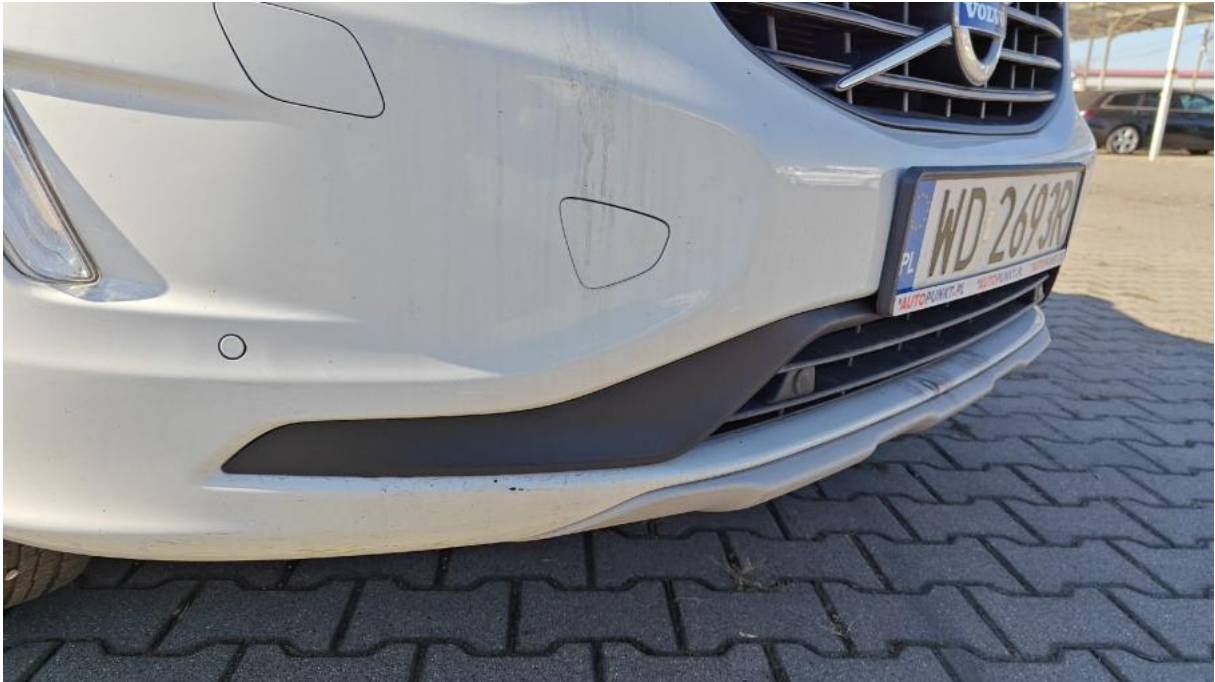
**Fot. 45**

| Poz. | Nazwa pozycji | Opis uszkodzeń | Kwalifik. | Naprawa [rbg] |
|---|---|---|---|---|
| 3 | Okładzina zderzaka przedniego | rysa/odprysk, rozerwanie | NA | 1.5 |

Zderzak - zdjęcie poglądowe 1

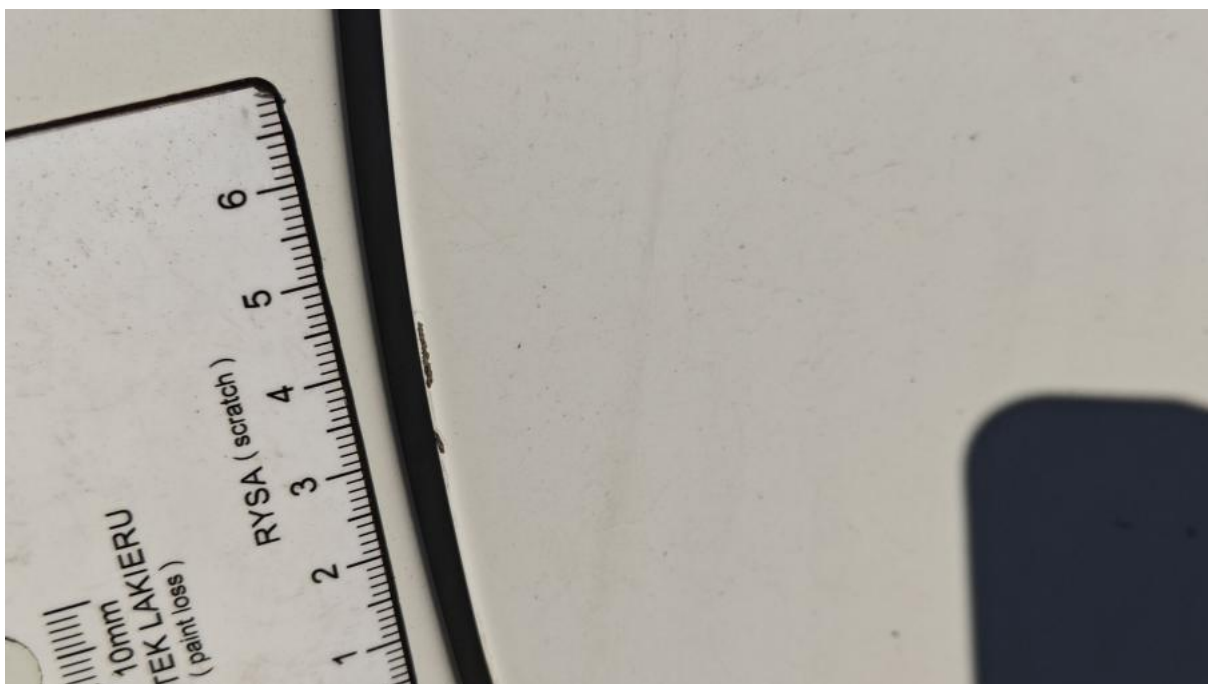
**Fot. 51**

Drzwi tylne P - zdjęcie pogładowe 1

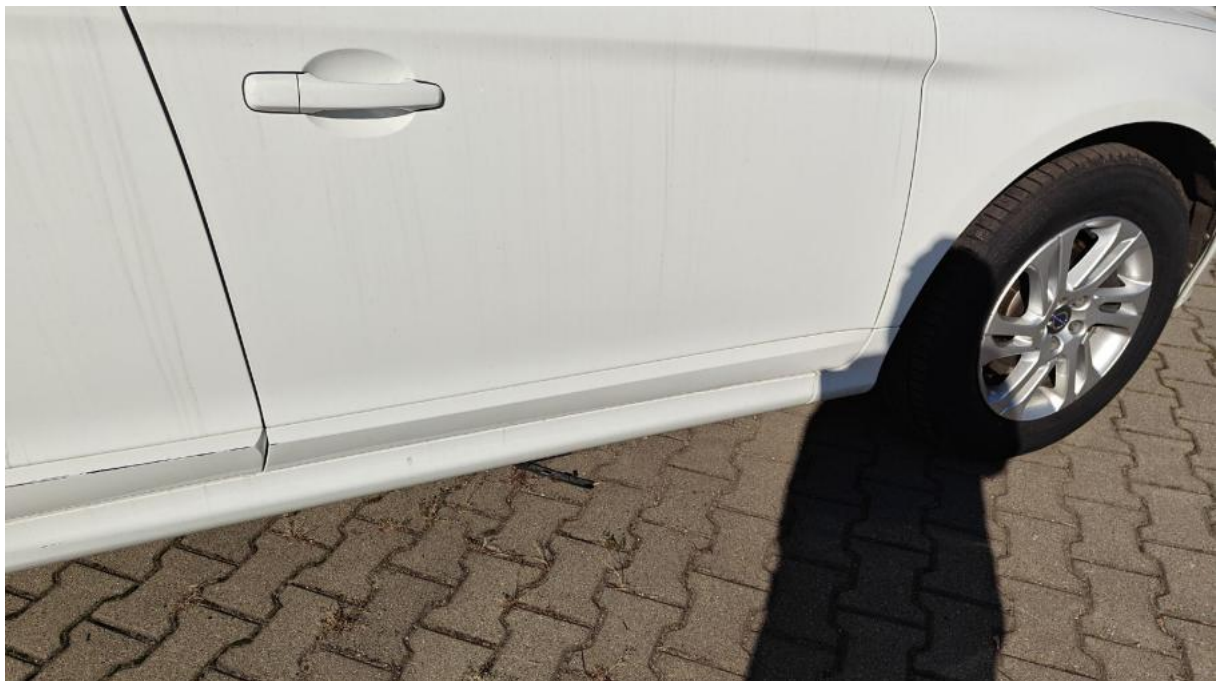
**Fot. 53**

Drzwi tylne P - Wgniecenie/odkształcenie 1

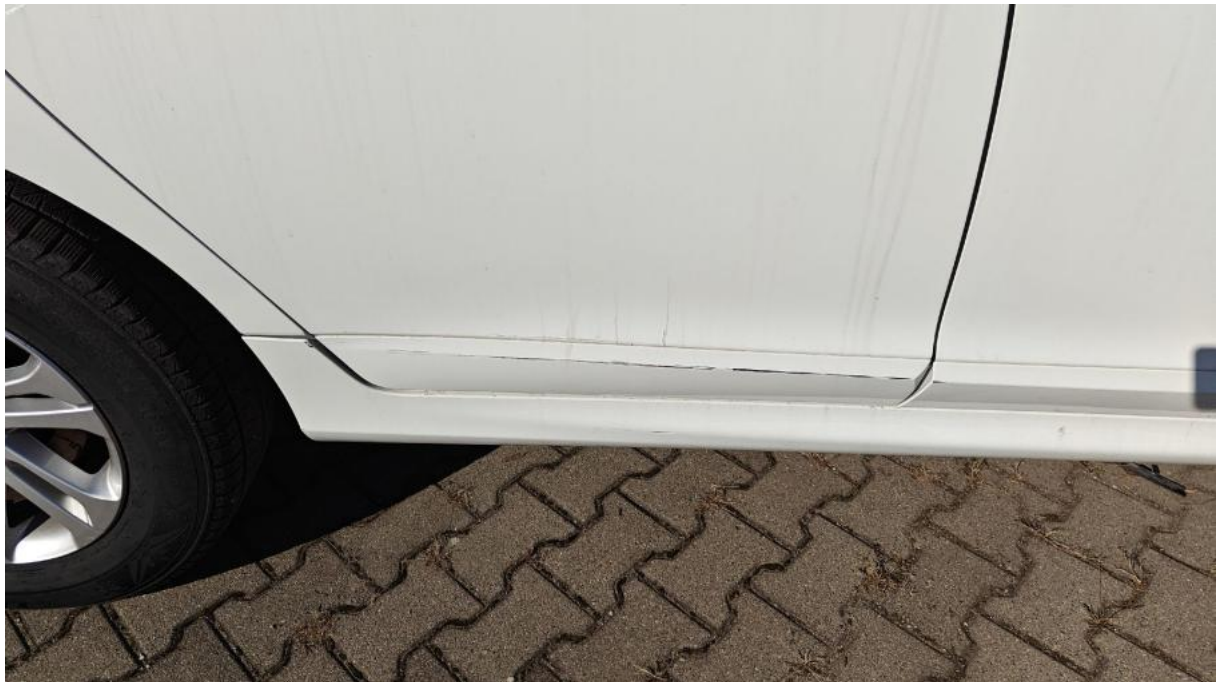
**Fot. 55**

Listwa drzwi przednich P - Rysa/odprysk 1

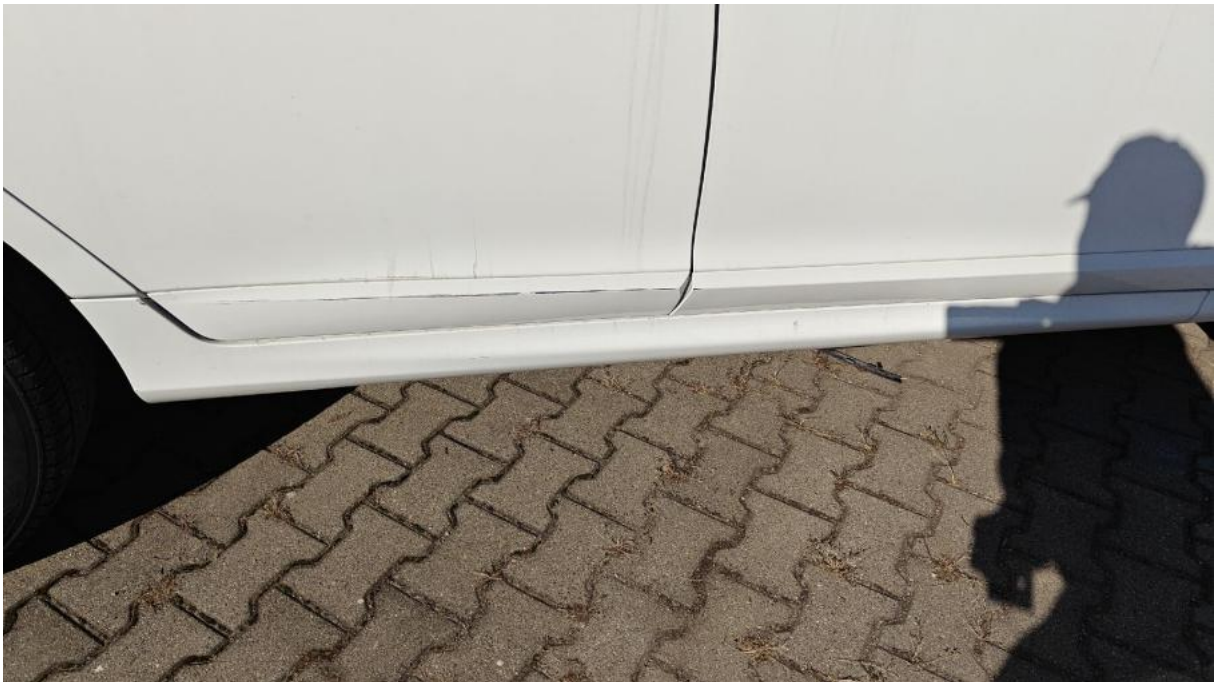
**Fot. 57**

Listwa drzwi tylnych P - Rysa/odprysk 1

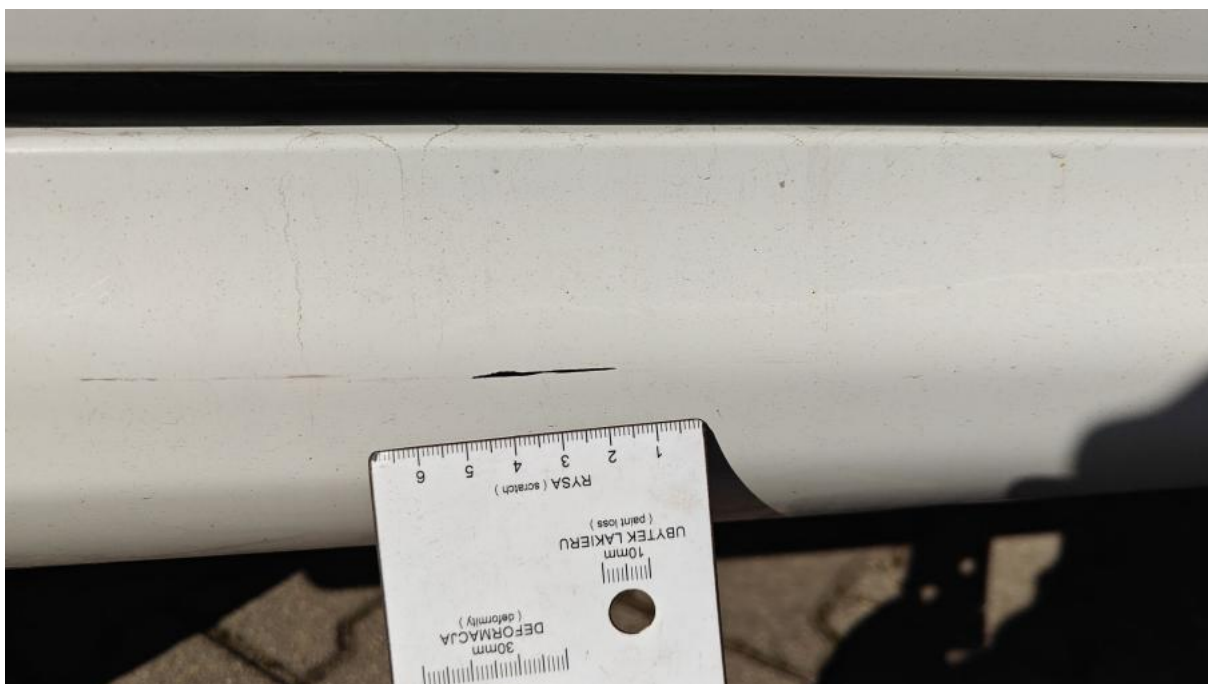
**Fot. 58**

Próg P - zdjęcie poglądowe 1

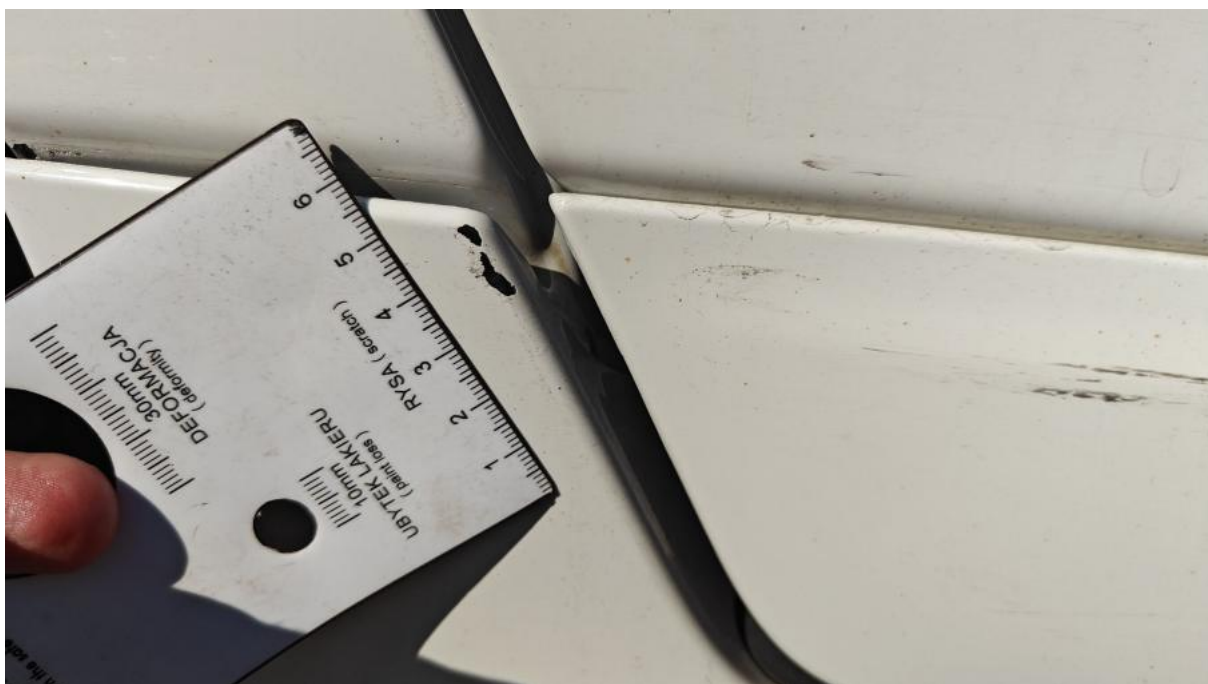
**Fot. 59**

Próg P - Rysa/odprysk 1

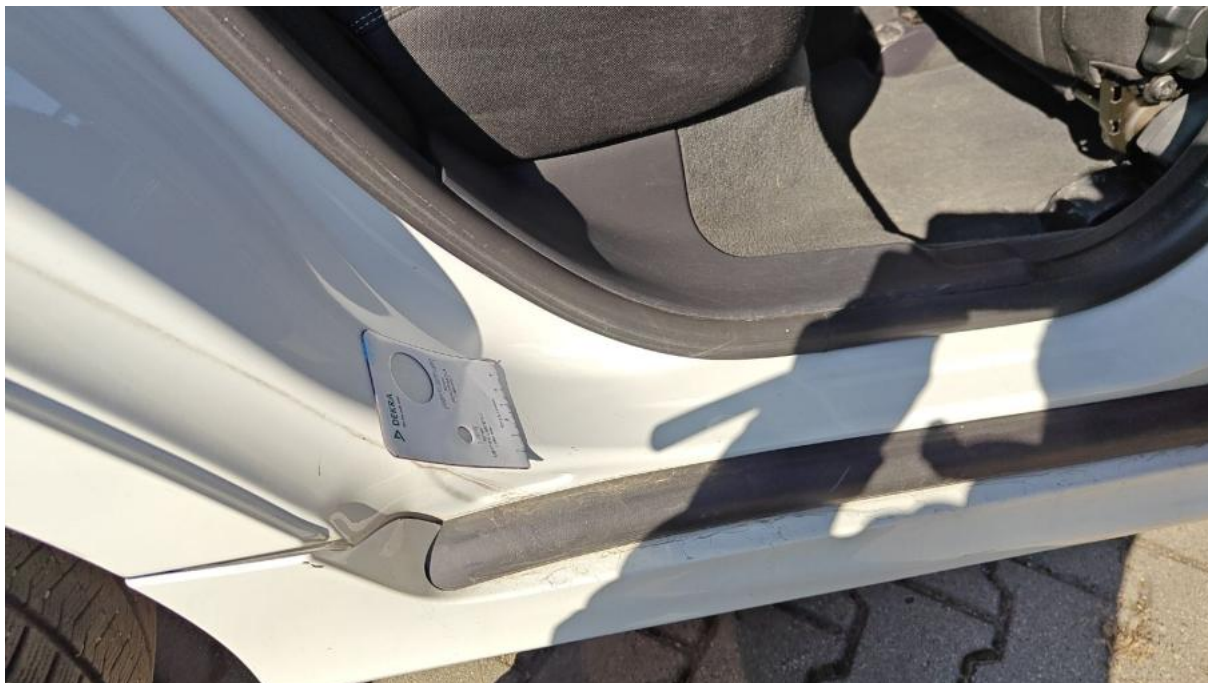
**Fot. 60**

Próg P - Rysa/odprysk 2

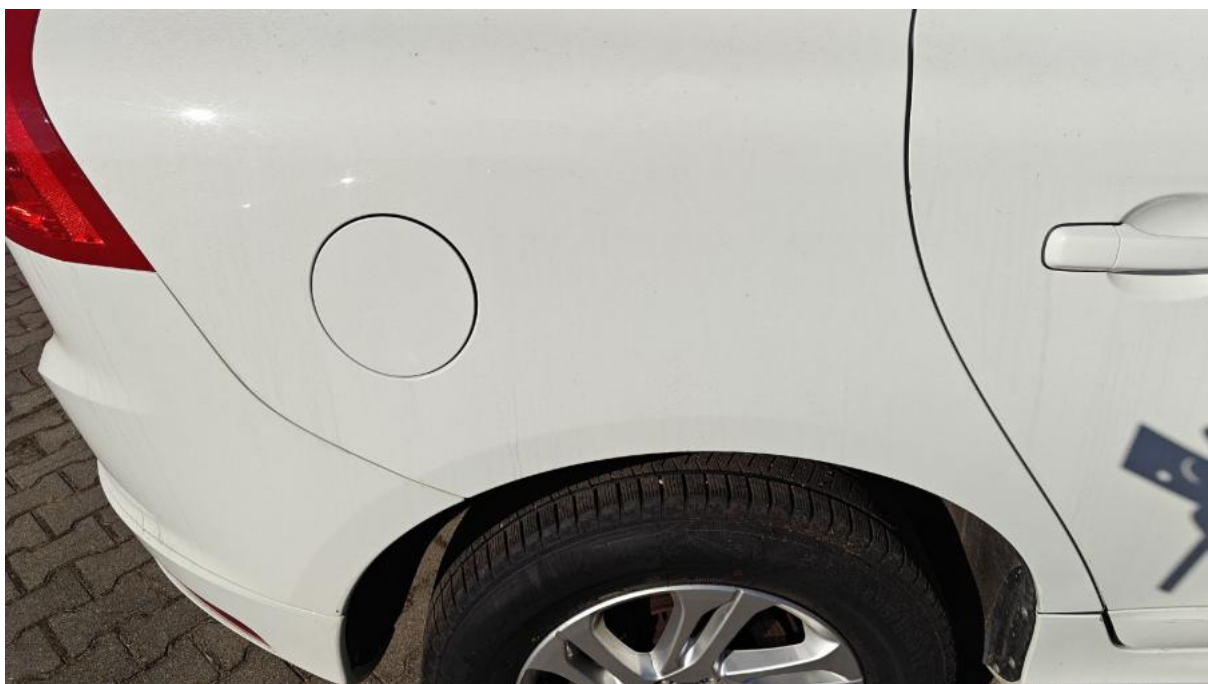
**Fot. 61**

Błotnik tylny P / Ściana boczna P - zdjęcie poglądowe 1

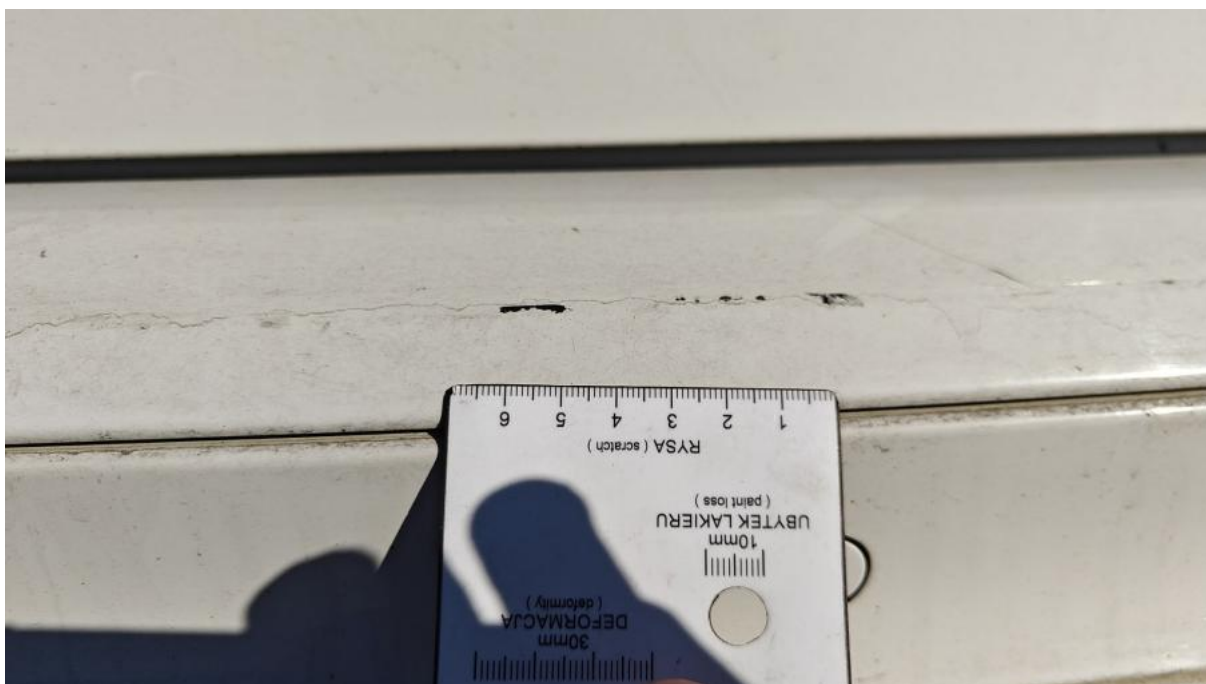
**Fot. 66**

Zderzak tylny - Rysa/odprysk 1

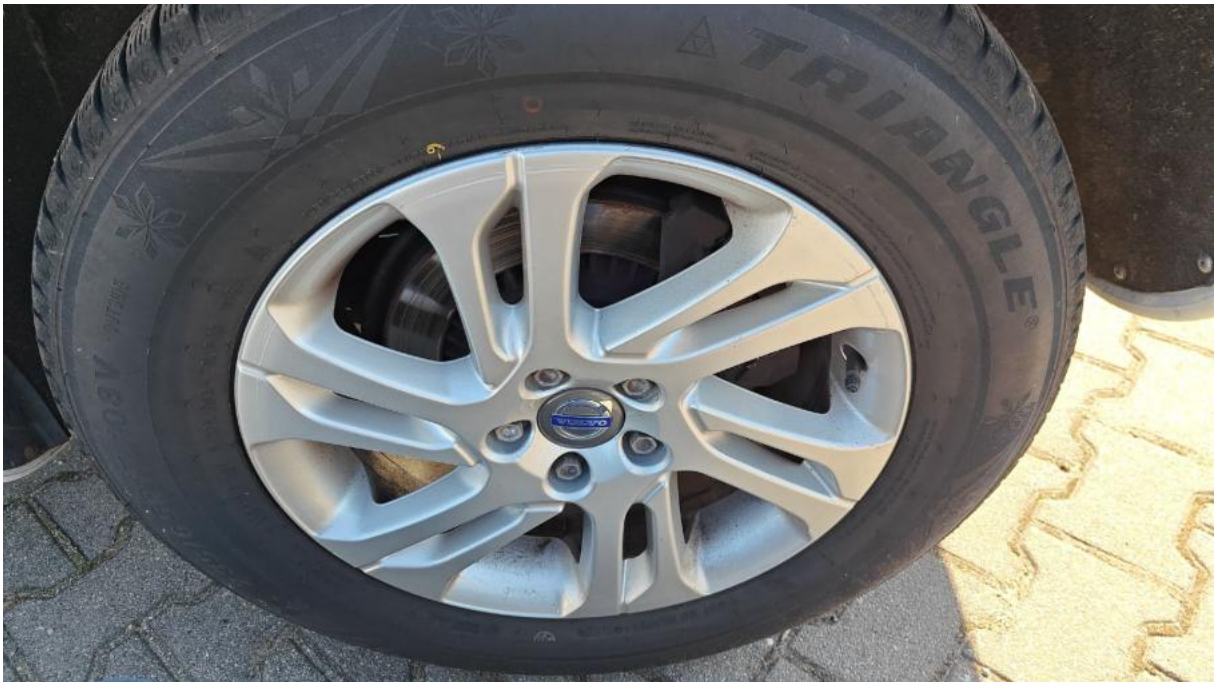
**Fot. 69**

Błotnik tylny L / Ściana boczna L - Rysa/odprysk 1

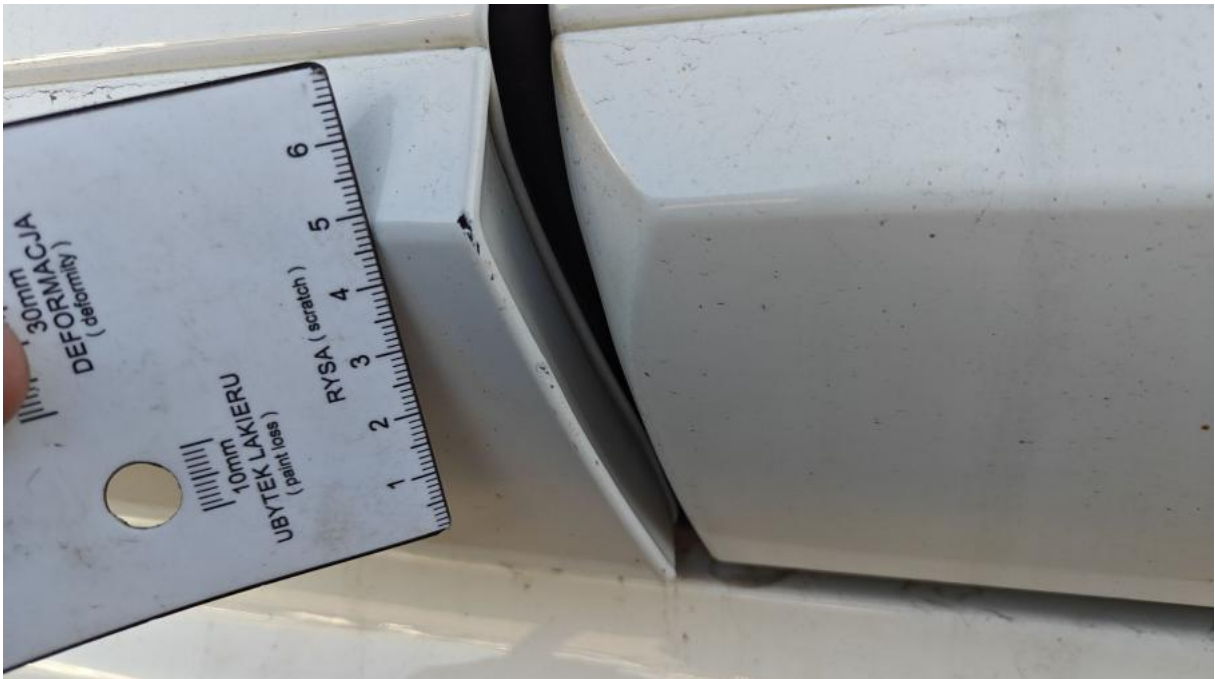
**Fot. 73**

Drzwi przed L - zdjęcie poglądowe 1

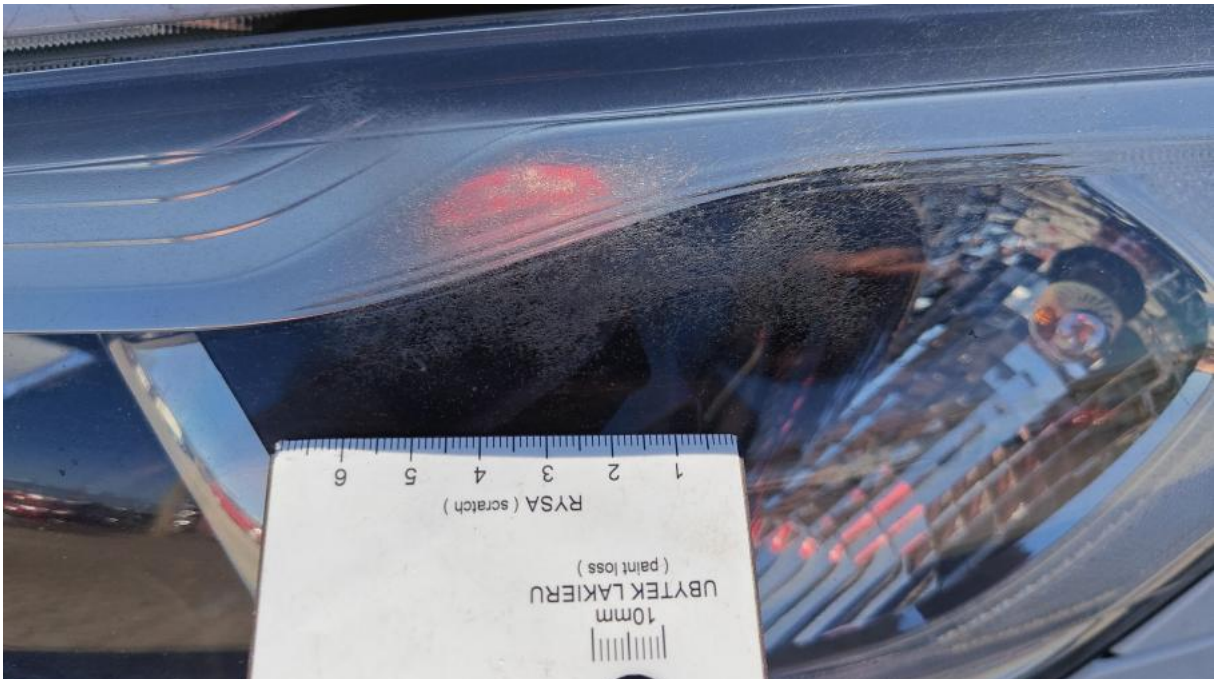
**Fot. 77**

Reflektor L ksenonowy - zdjęcie pogładowe 1

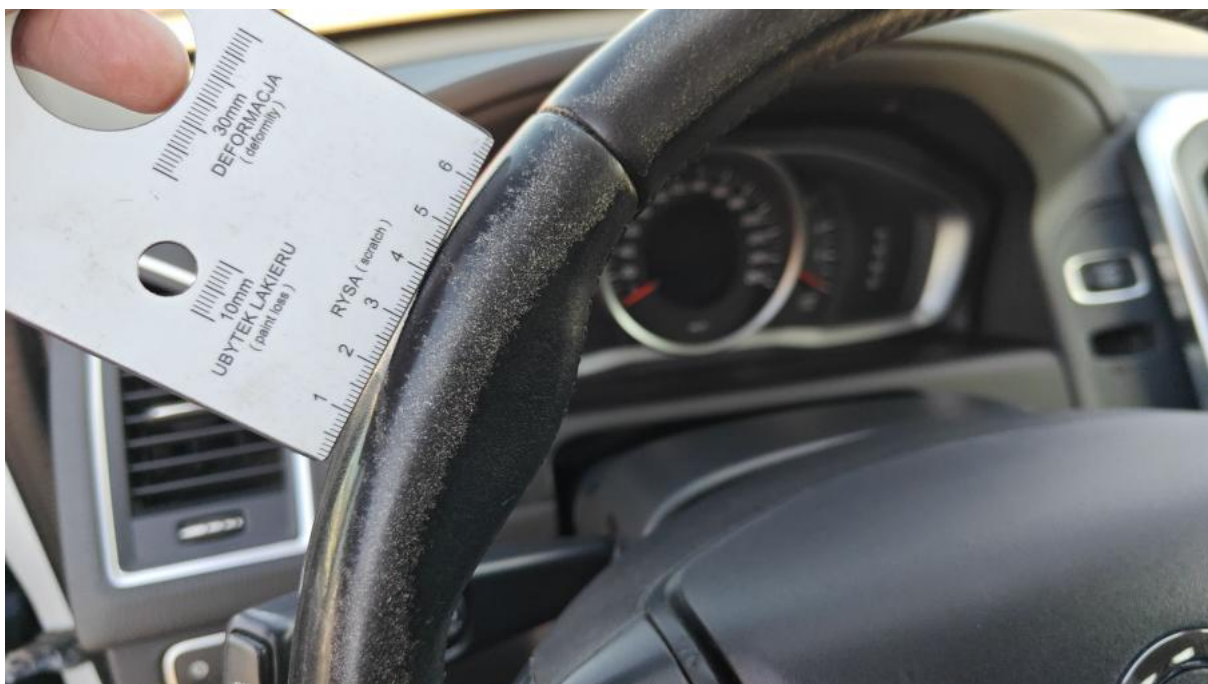
**Fot. 79**

Koło kierownicy - zdjęcie poglądowe 1

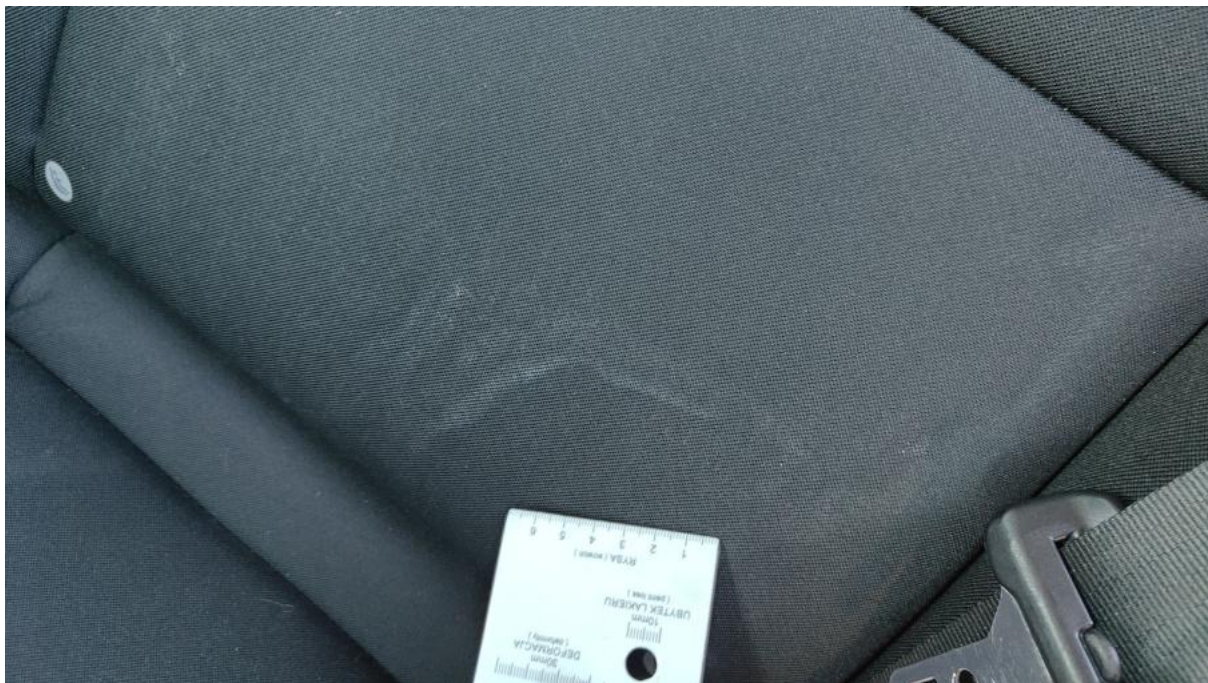
**Fot. 82**

Kanapa tyl. - zdjęcie poglądowe 1
