## Raport z oględzin pojazdu

| Numer raportu | 214082/2/25-11401 | Data raportu | 21-02-2025 |

| Marka, model | CITROEN Berlingo Van 1.6 Bl... |
| Numer rejestracyjny | WD3051M |

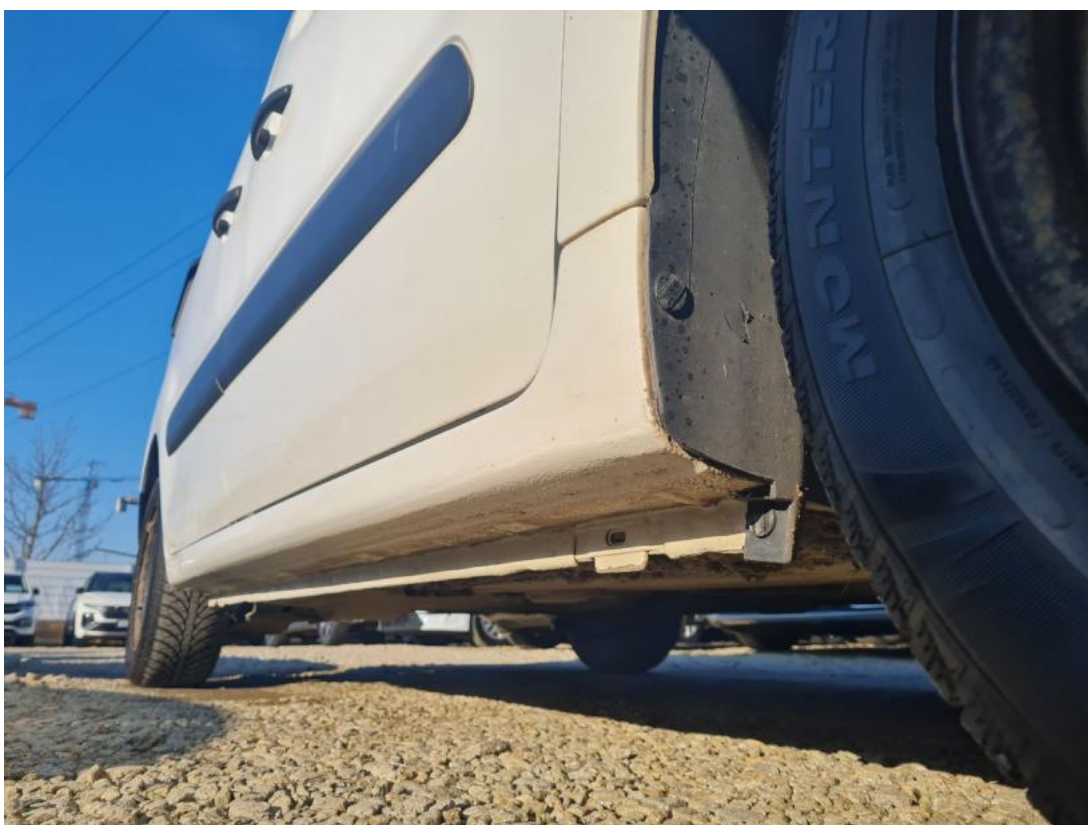
**Fot. 4**

| Poz. | Nazwa części | Przedział grubości powłoki lakierowej [µm] |
|---|---|---|
| 1 | Próg prawy | 150 - 500 |

| Poz. | Nazwa pozycji | Opis uszkodzeń | Kwalifik. | Naprawa [rbg] |
|---|---|---|---|---|
| 15 | Próg R | rysa/odprysk, wgniecenie/odkształcenie, ślady korozji | NA | 1.2 |

Próg prawy (widok od przodu)

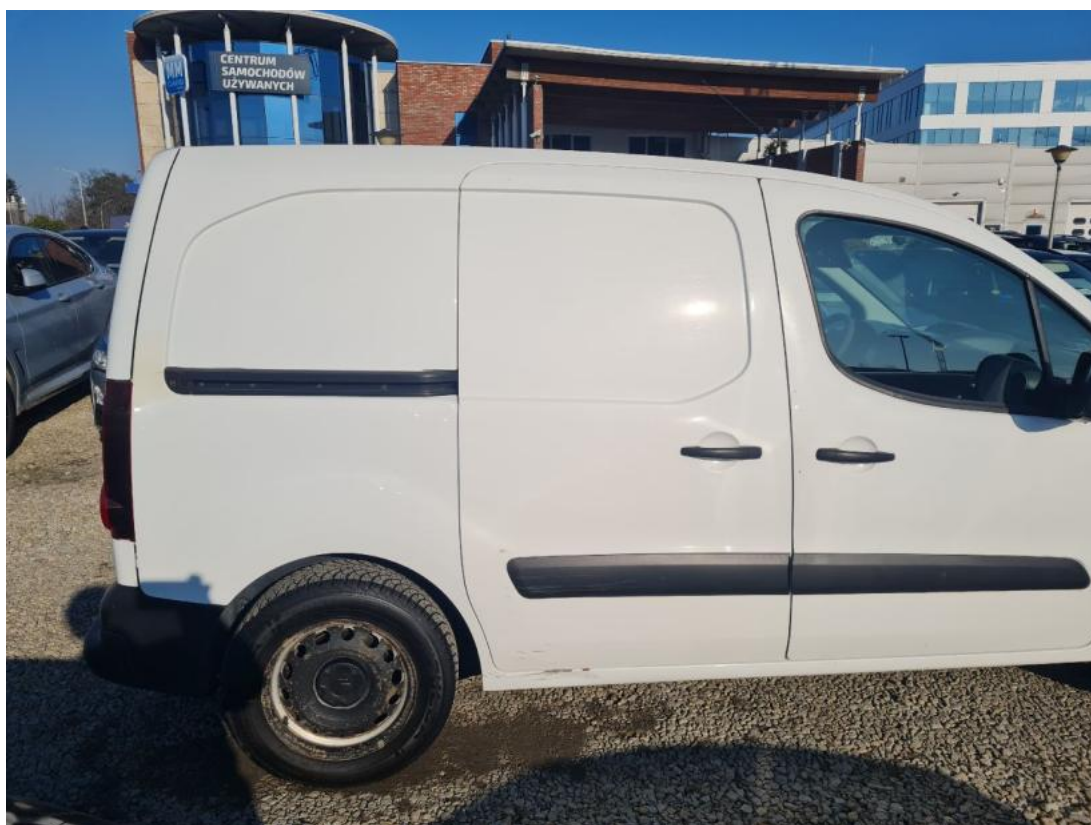
**Fot. 6**

| Poz. | Nazwa części | Przedział grubości powłoki lakierowej [µm] |
|---|---|---|
| 1 | Błotnik tylny prawy/ściana boczna prawa | 150 - 2000 |

| Poz. | Nazwa pozycji | Opis uszkodzeń | Kwalifik. | Naprawa [rbg] |
|---|---|---|---|---|
| 17 | Błotnik tylny R | ślady korozji | NA | 0.5 |

Bok prawy z tyłu

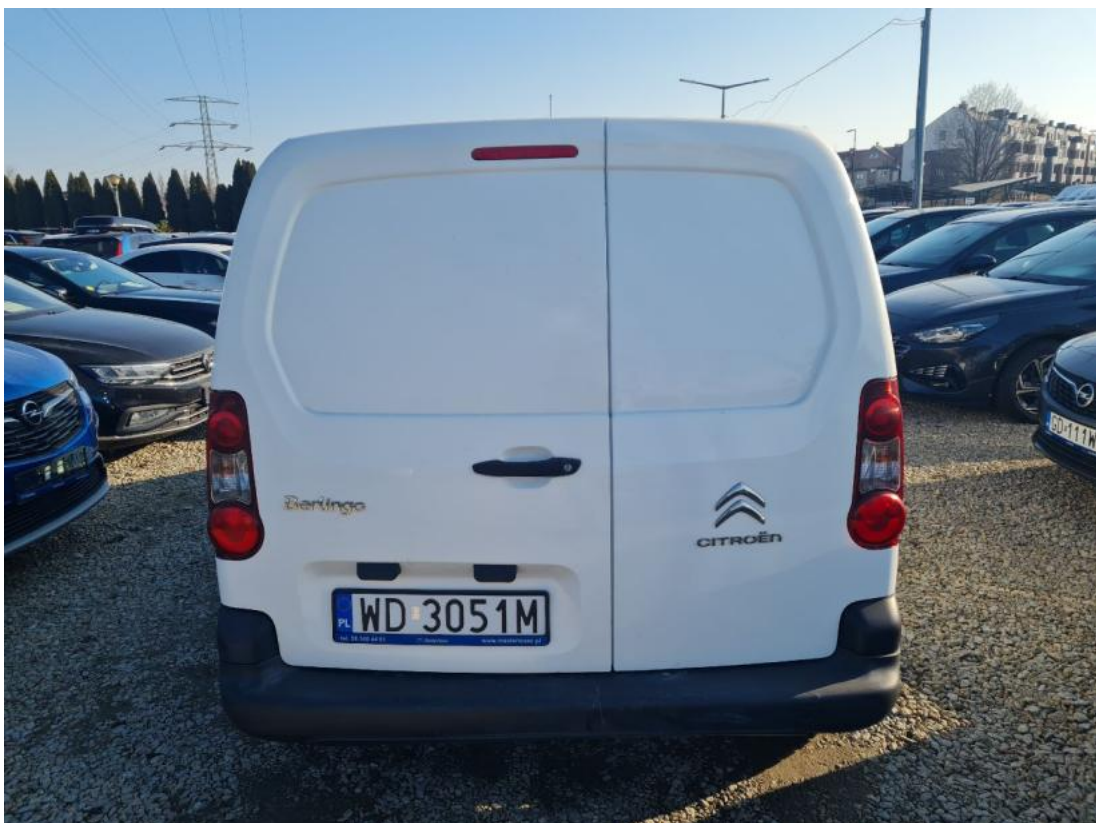
**Fot. 8**  
Tył

| Poz. | Nazwa części | Przedział grubości powłoki lakierowej [µm] |
|---|---|---|
| 1 | Pokrywa bagażnika | 150 - 200 |

| Poz. | Nazwa pozycji | Opis uszkodzeń | Kwalifik. | Naprawa [rbg] |
|---|---|---|---|---|
| 18 | Drzwi tylne, skrzydło lewe L | rysa/odprysk, wgniecenie/odkształcenie | NA | 1 |
| 19 | Drzwi tylne, skrzydło prawe R | rysa/odprysk, wgniecenie/odkształcenie | NA | 1 |

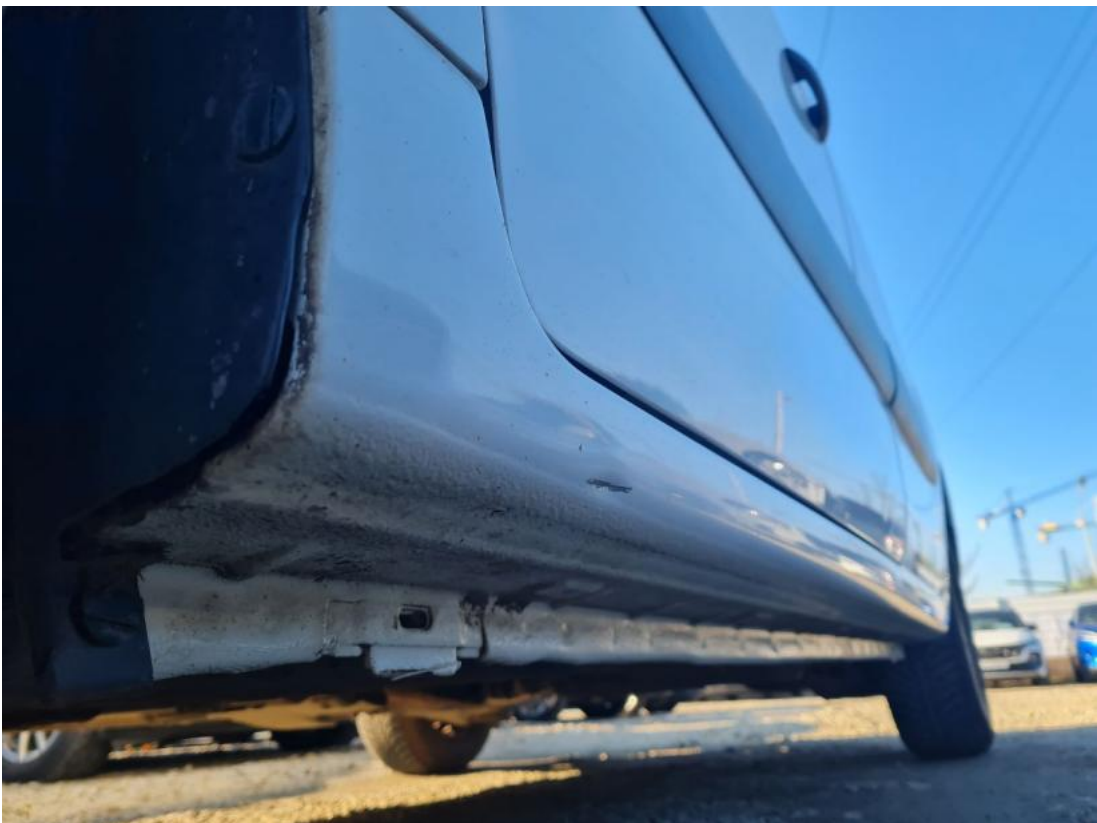
**Fot. 12**

Próg lewy (widok od przodu)

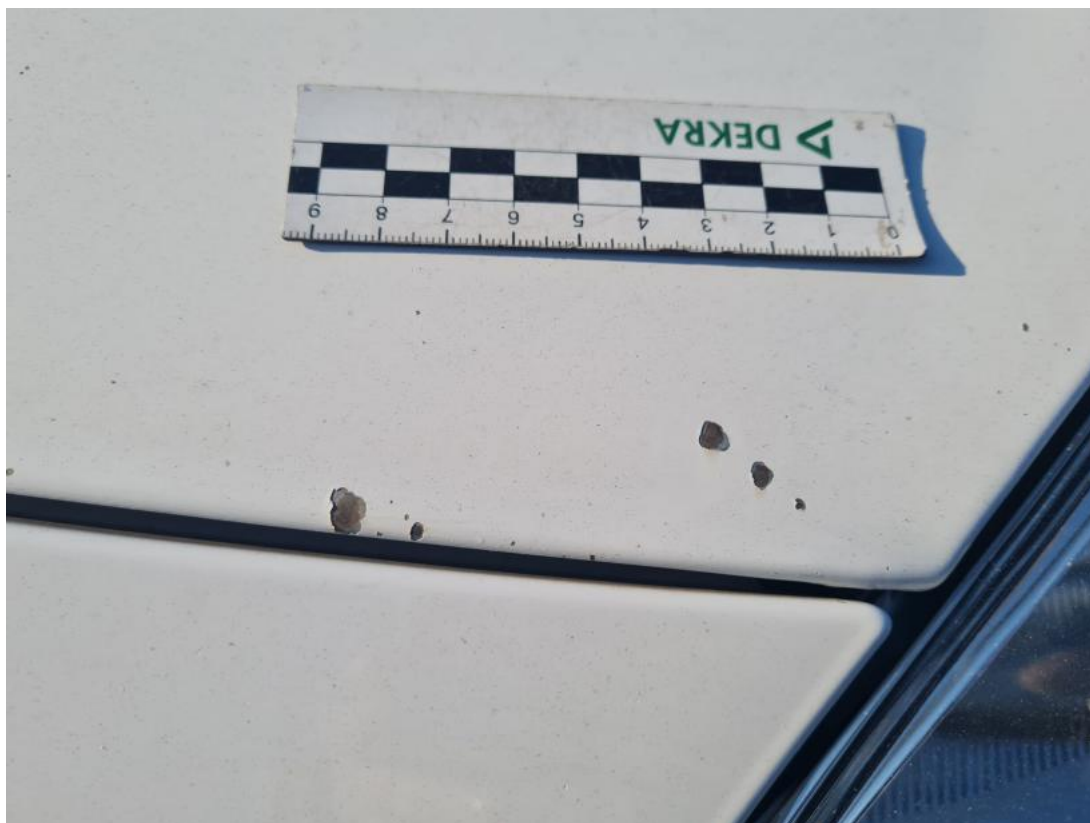
**Fot. 56**

| Poz. | Nazwa pozycji | Opis uszkodzeń | Kwalifik. | Naprawa [rbg] |
|---|---|---|---|---|
| 10 | Pokrywa przednia | rysa/odprysk, ślady korozji | NA | 0.5 |

Pokrywa komory silnika - Rysa/odprysk 1

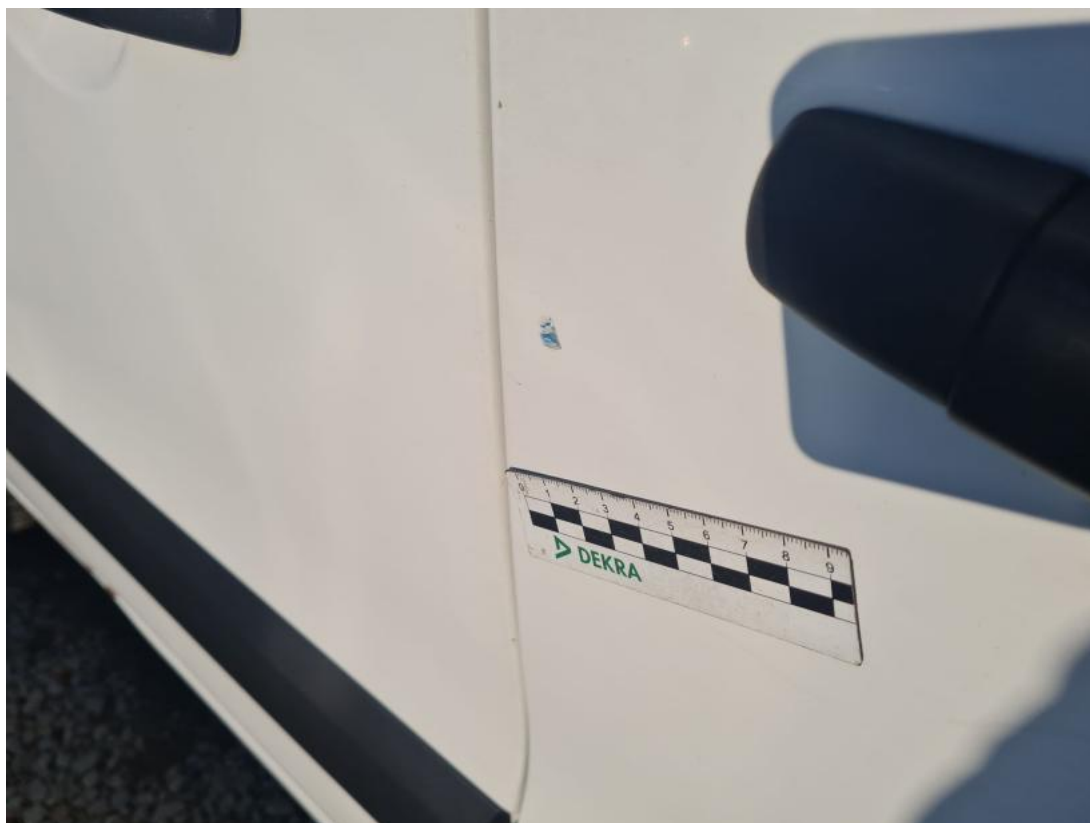
**Fot. 62**

Drzwi przednie P() - Rysa/odprysk 3

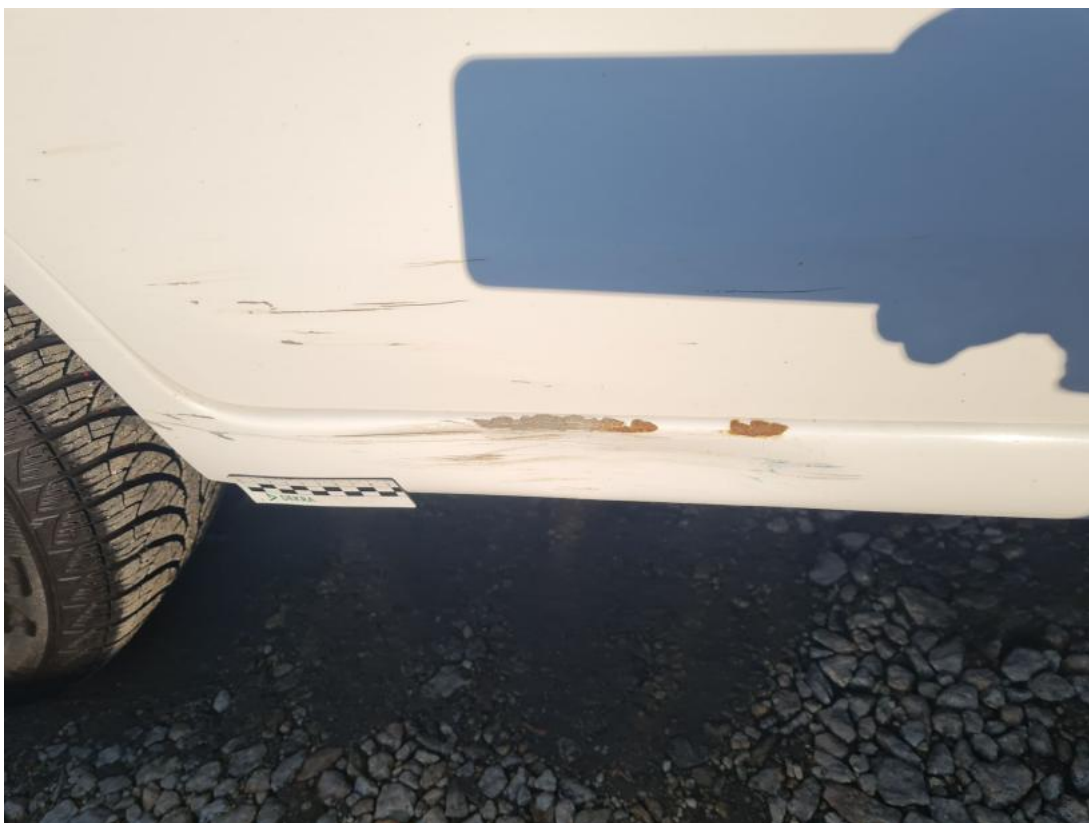
**Fot. 68**

Próg P - Wgniecenie/odkształcenie 1

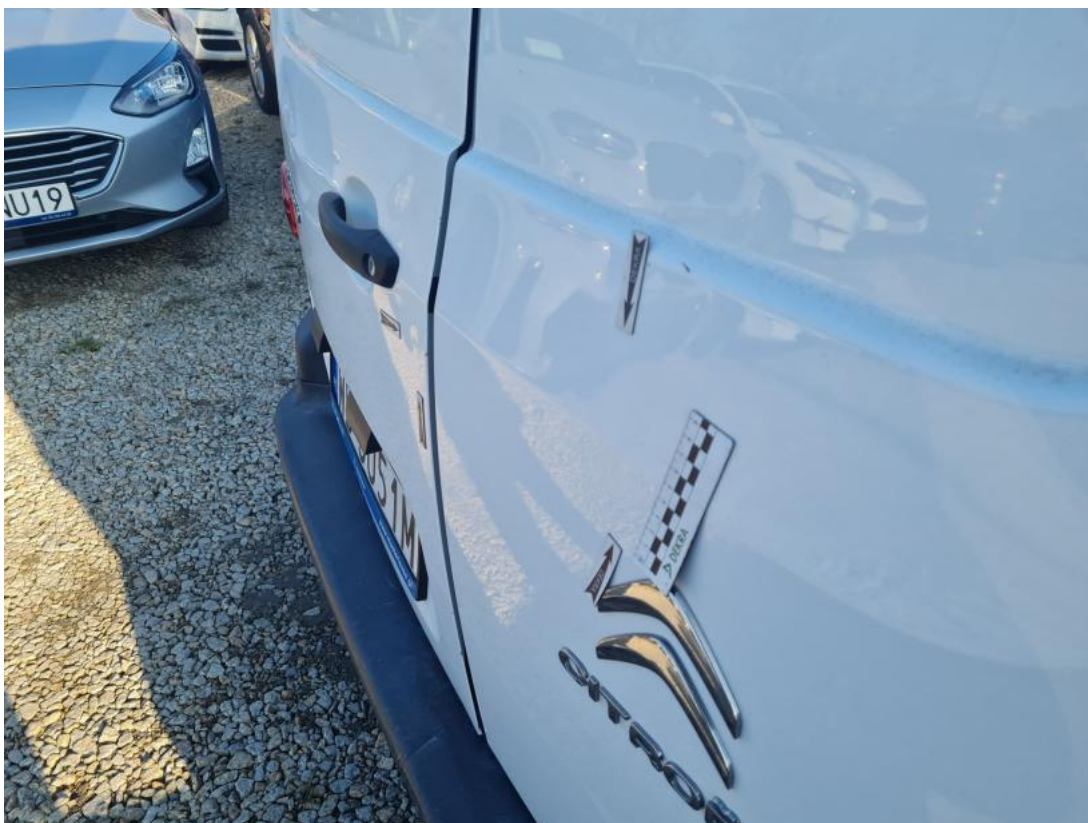
**Fot. 74**

Pokrywy bagażnika - Rysa/odprysk 1

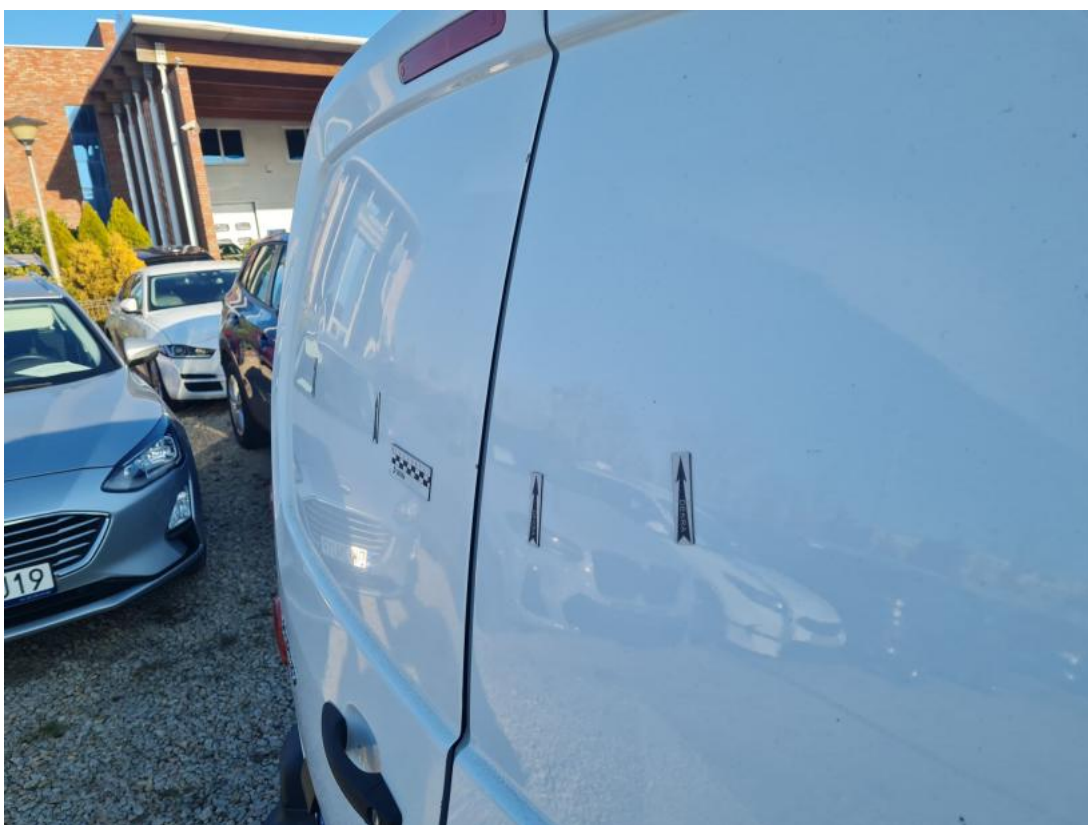
**Fot. 75**

Pokrywy bagażnika - Wgniecenie/odkształcenie 1

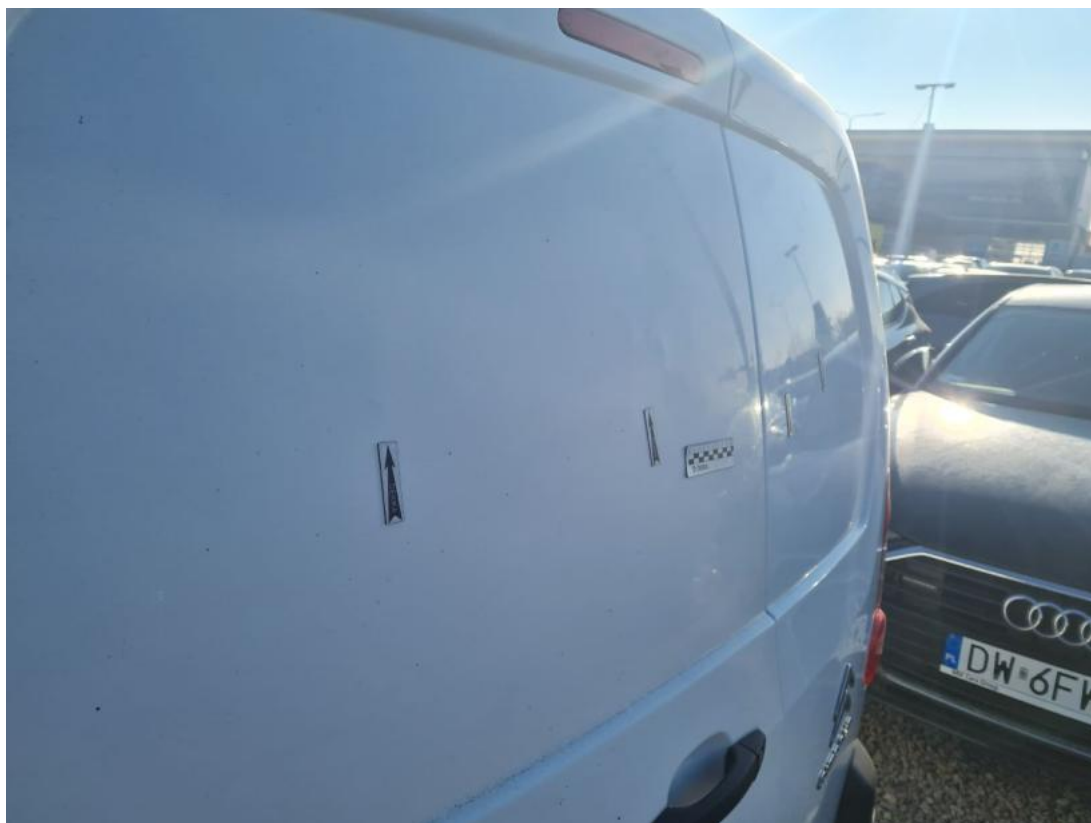
**Fot. 76**

Pokrywy bagażnika - Wgniecenie/odkształcenie 2

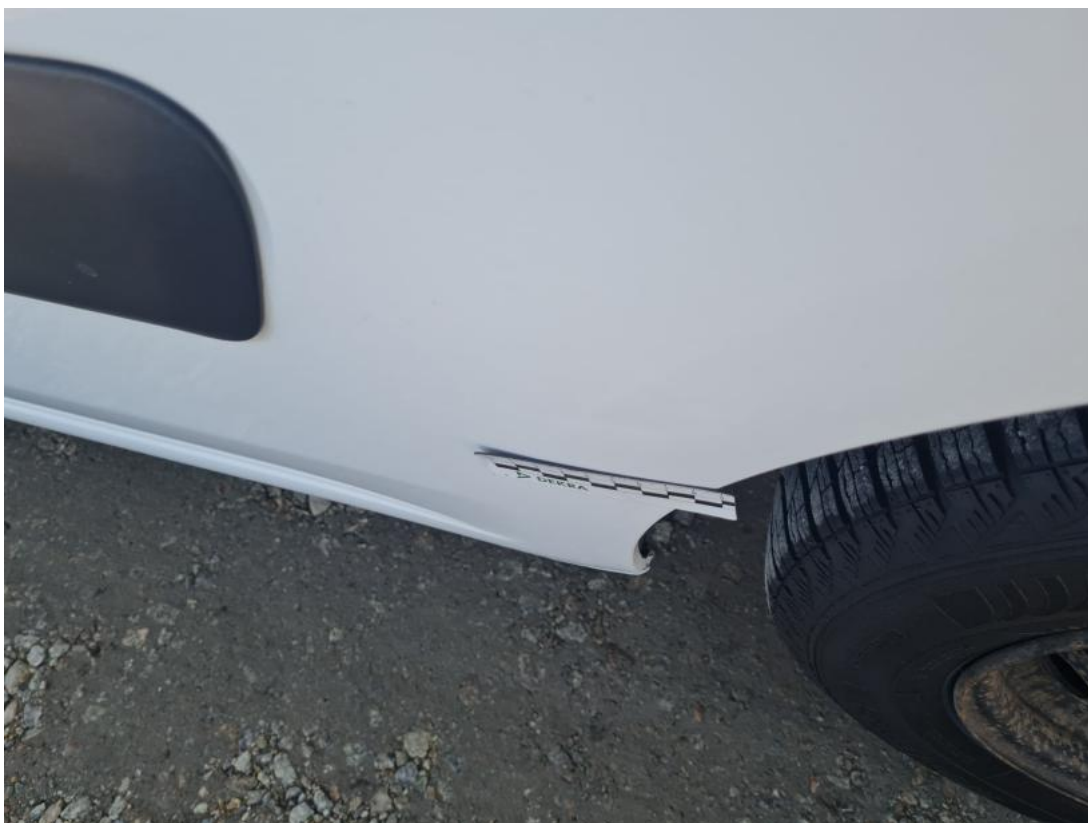
**Fot. 86**

Błotnik tylny L / Ściana boczna L - Wgniecenie/odkształcenie 1

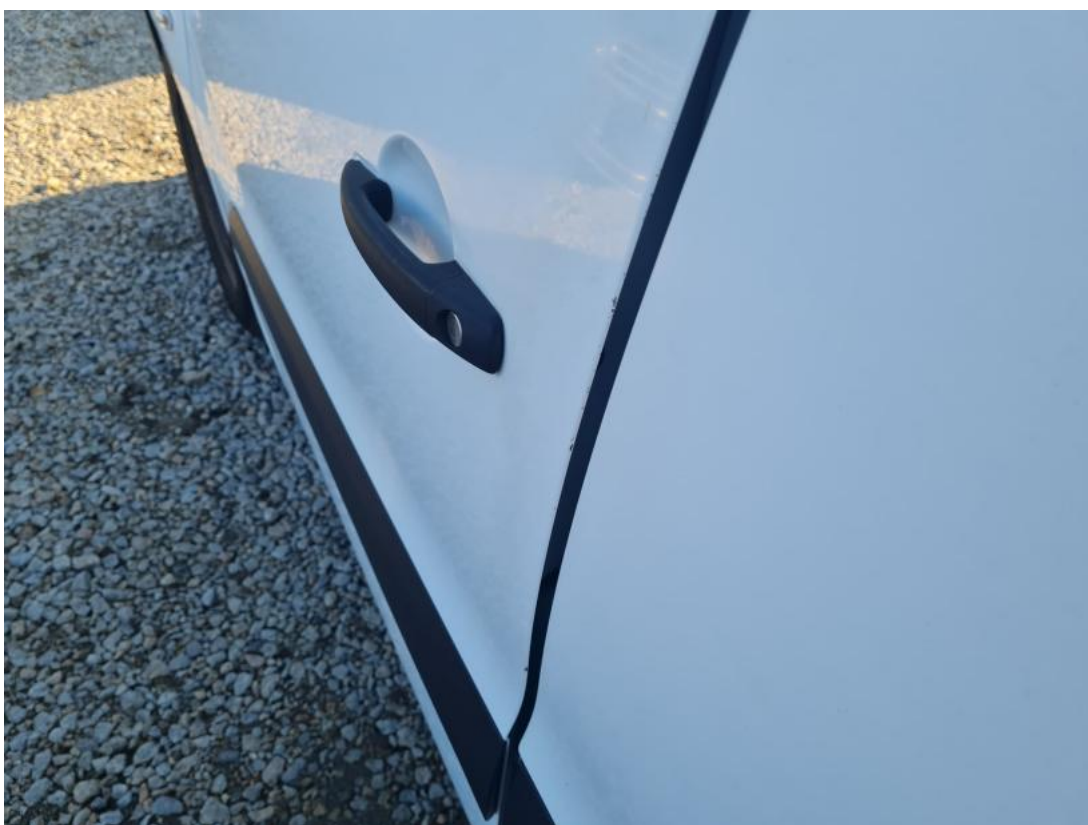
**Fot. 87**

Błotnik tylny L / Ściana boczna L() - Wgniecenie/odkształcenie 3
