29.4.2025

TÜVNORD**Zustandsbericht****TÜV NORD Autoservice GmbH - Wurster Straße 92 - 27580 Bremerhaven**

Datenquelle: **VIN-Abfrage**
 Hersteller: **Opel**
 Typ: **Corsa D**
 Fahrgestellnummer: **W0L0SDL6884263912**
 Erstzulassung: **13.03.2008**
 Getriebe / Gänge: **Automatikgetriebe, 4 Gänge**
 Schadstoffklasse: **EU4**
 Vorverwendung: **Privat**

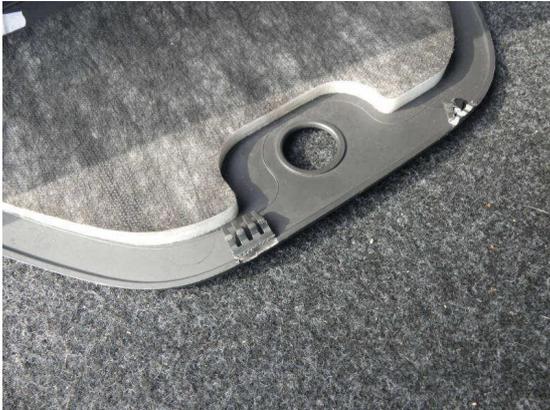
Nr.	Teil	Bild Nr.	Schaden	Kommentar
1	Motor	1, 2	verölt	
2	Heckklappe	3, 4, 5	zerkratzt	
3	Abdeckung Kofferraum links	6, 7	Halteklammern abgebrochen	
4	Dach (Dachkante hinten)	8, 9	Lachabplatzer

Bild 7: Innenraum / Abdeckung Kofferraum links Halteklammern abgebrochen

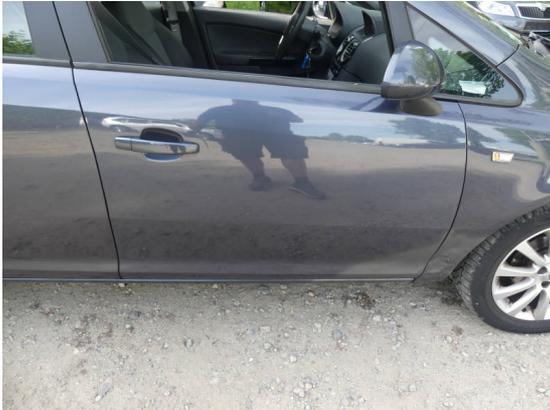
Nr.	Teil	Bild Nr.	Schaden	Kommentar
5	Seitenwand rechts	10, 11, 12	leicht deformiert und zerkratzt	
6	Tür hinten rechts	13, 14, 15	leicht deformiert und zerkratzt	
7	Tür vorne rechts	16, 17, 18, 19	leicht deformiert, zerkratzt und mit falscher Farbe lackiert	
8	Spiegelkappe rechts	20	Kratzer	
9	Kotflügel rechts	21, 22, 23	deformiert, zerkratzt und mit falscher Farbe lackiert	
10	Lenkrad	24	abgegriffen	
11	Wartung		fällig (kein Nachweis)	
12	Motorhaube	25, 26, 27	Steinschläge mit Korrosion und Klarlackablösung	
13	Scheinwerfer links	28	matt/blind	
14	Stoßfänger vorn	29, 30, 31	zerkratzt	
15	Fahrsitzbezug	32	Leder eingerissen	
16	Tür vorne links	33, 34, 35	zerkratzt	
17	Tür hinten links	36, 37, 38, 39	leicht deformiert und zerkratzt	
18	Seitenwand links	40, 41, 42	leicht deformiert und Korrosion	
19	Stoßfänger hinten	43, 44, 45	zerkratzt und gebrochen	
20	Reifendichtmittel	46	fehlt	
21	Felge hinten rechts	47, 48	zerkratzt

Bild 19: Karosserie / Tür vorne rechts leicht deformiert, zerkratzt und mit falscher Farbe

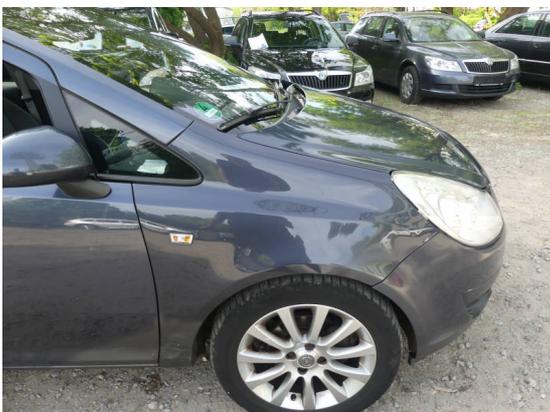
Bild 23: Karosserie / Kotflügel rechts deformiert, zerkratzt und mit falscher Farbe

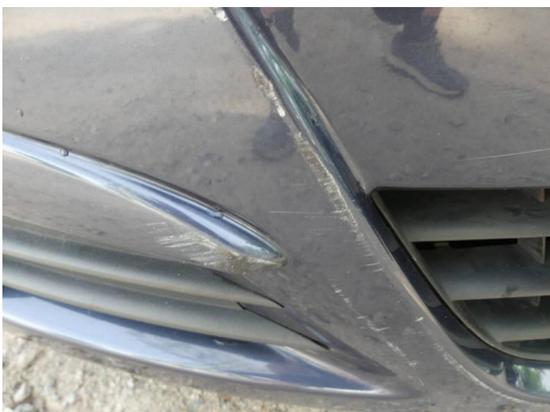
Bild 29: Karosserie / Stoßfänger vorn zerkratzt

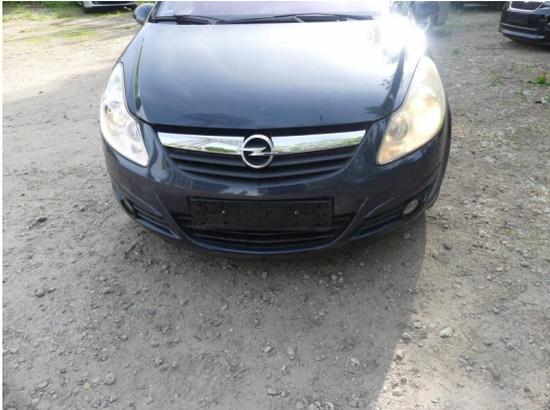
Bild 31: Karosserie / Stoßfänger vorn zerkratzt

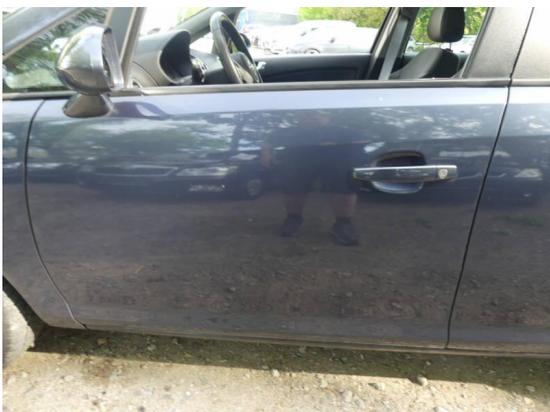
Bild 35: Karosserie / Tür vorne links zerkratzt

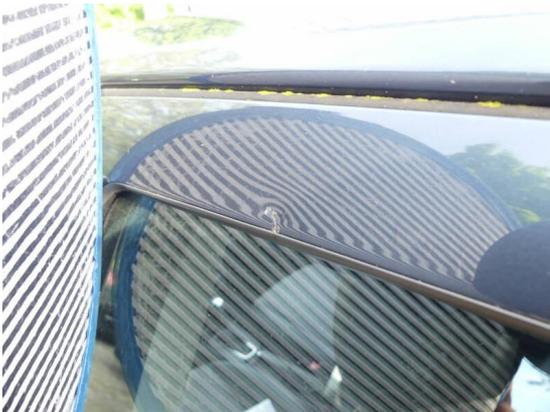
Bild 39: Karosserie / Tür hinten links leicht deformiert und zerkratzt

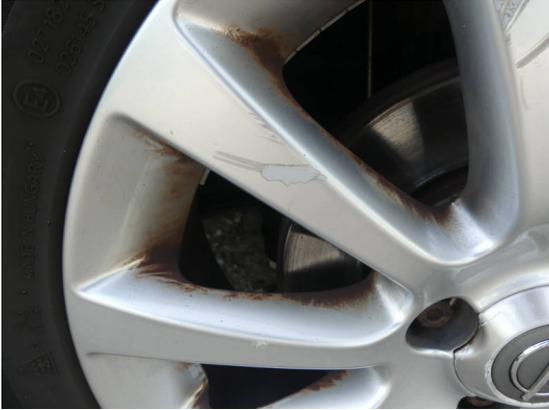
Bild 49: Reifen - Felge / Felge vorne rechts Kratzer
