30.4.2025

TÜVNORD**Zustandsbericht****TÜV NORD Autoservice GmbH - Wurster Straße 92 - 27580 Bremerhaven**

Datenquelle: **VIN-Abfrage**
 Hersteller: **Skoda**
 Typ: **Citigo**
 Fahrgestellnummer: **TMBZZAAZDD634630**
 Erstzulassung: **26.02.2013**
 Getriebe / Gänge: **Schaltgetriebe, 5 Gänge**
 Schadstoffklasse: **EU5**
 Vorverwendung: **Privat**

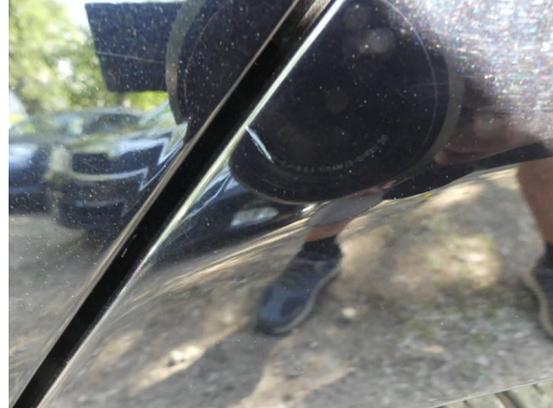
Nr.	Teil	Bild Nr.	Schaden	Kommentar
1	Wartung	1	fällig	
2	Seitenteil links	2, 3	Kratzer	
3	Stoßfänger hinten	4, 5, 6	zerkratzt

Bild 2: Karosserie / Seitenteil links Kratzer

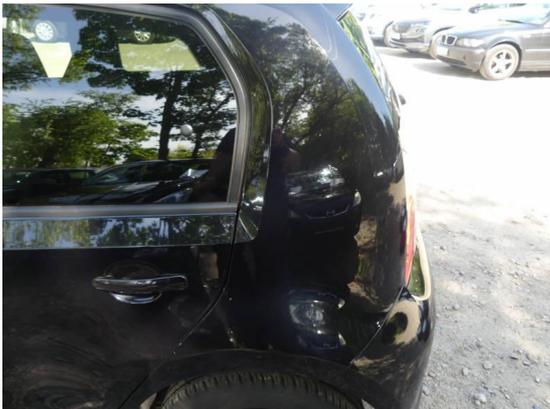
Bild 3: Karosserie / Seitenteil links Kratzer

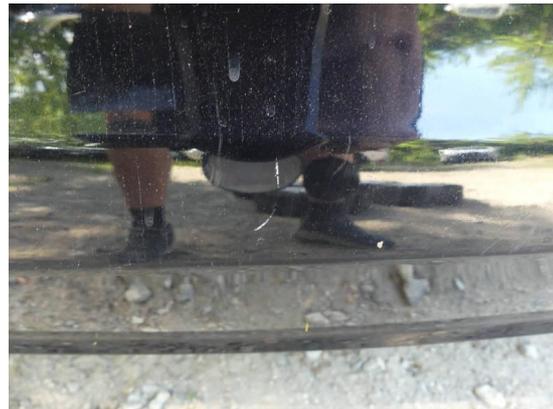
Bild 4: Karosserie / Stoßfänger hinten zerkratzt

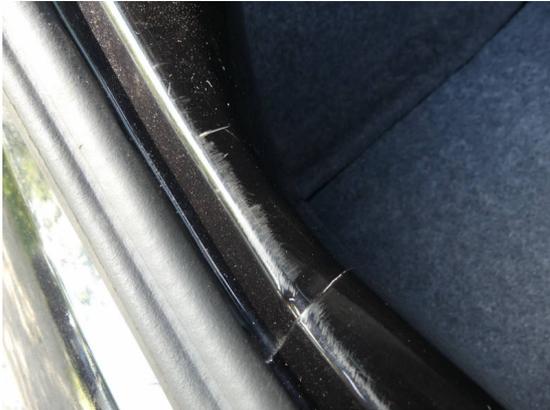
Nr.	Teil	Bild Nr.	Schaden	Kommentar
4	Kofferraumladekante	7, 8, 9	zerkratzt	
5	Heckklappe	10, 11, 12	zerkratzt	
6	Seitenteil rechts	13, 14, 15	leicht deformiert	
7	Tür vorne rechts	16, 17	zerkratzt	
8	Spiegelkappe rechts	18	Kratzer	
9	Lenkrad	19	abgegriffen	
10	Fahrzeugschlüssel	20	Schlüsselbartaufnahme gebrochen	
11	Motorhaube	21, 22	zerkratzt	
12	Stoßfänger vorn	23, 24, 25	zerkratzt	
13	Kotflügel links	26, 27, 28	Kratzer und Delle	
14	Sitzpolster	29	fleckig	
15	Tür vorne links	30, 31, 32	leicht deformiert und zerkratzt	
16	Türeinstieg hinten links	33, 34	leicht deformiert und zerkratzt	
17	Tür hinten links	35, 36	Kratzer	
18	Dach	37, 38, 39	zerkratzt	
19	Reifendichtmittel	40	abgelaufen	
20	Alufelge hinten links	41	Kratzer	
21	Alufelge hinten rechts	42	Kratzer

Bild 7: Karosserie / Kofferraumladekante zerkratzt

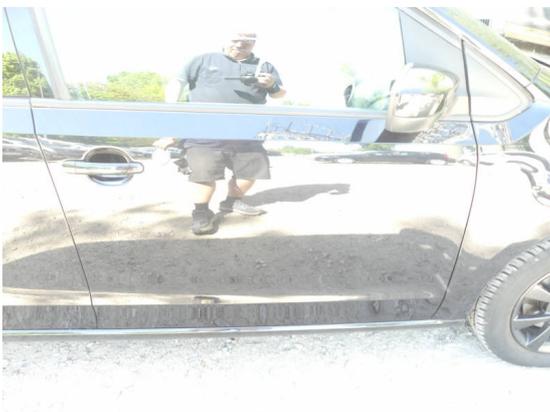
Bild 17: Karosserie / Tür vorne rechts zerkratzt

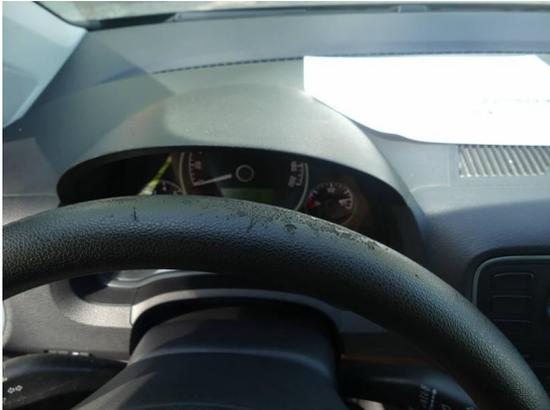
Bild 19: Innenraum / Lenkrad abgegriffen

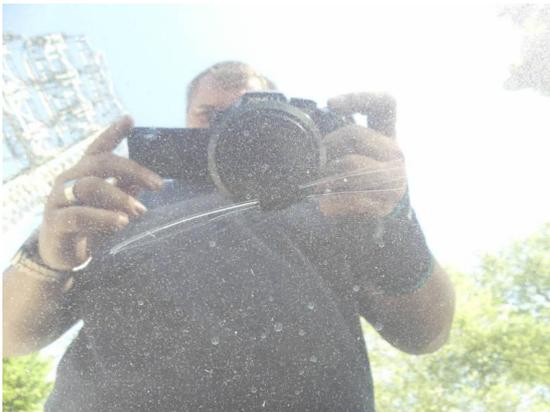
Bild 21: Karosserie / Motorhaube zerkratzt

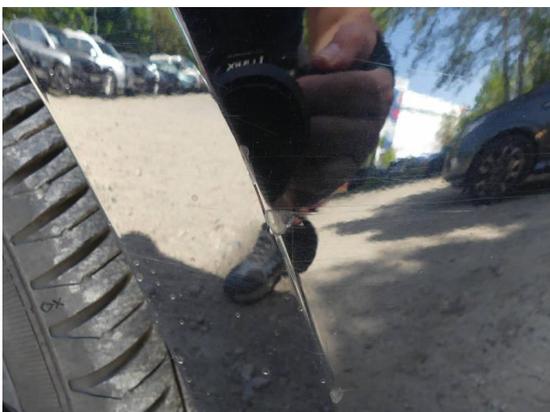
Bild 23: Karosserie / Stoßfänger vorn zerkratzt

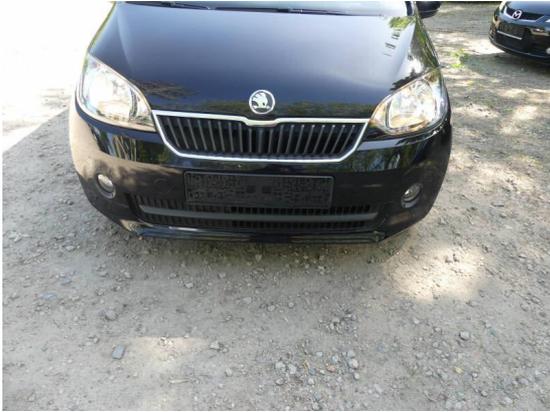
Bild 25: Karosserie / Stoßfänger vorn zerkratzt

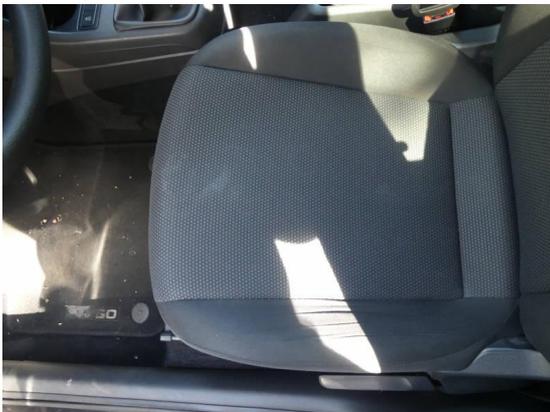
Bild 29: Innenraum / Sitzpolster fleckig

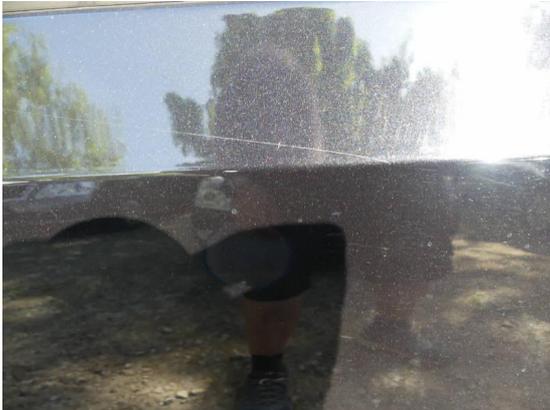
Bild 31: Karosserie / Tür vorne links leicht deformiert und zerkratzt

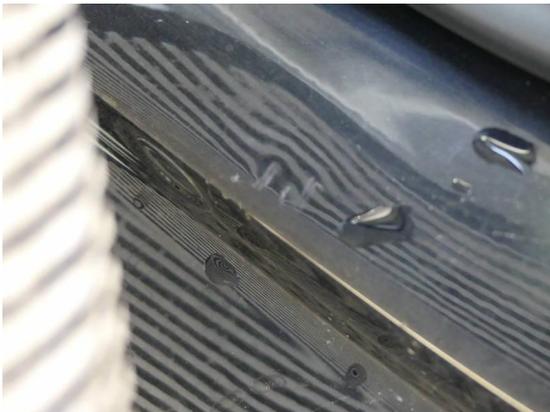
Bild 33: Karosserie / Türeinstieg hinten links leicht deformiert und zerkratzt

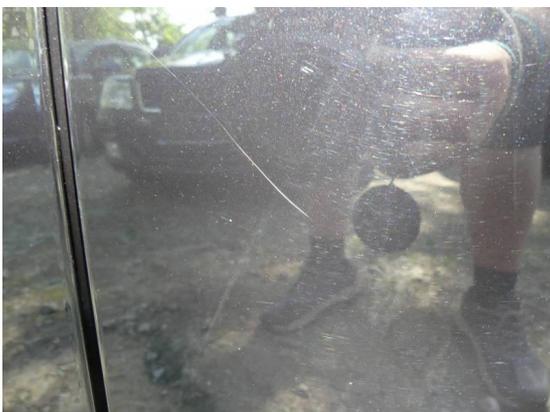
Bild 35: Karosserie / Tür hinten links Kratzer

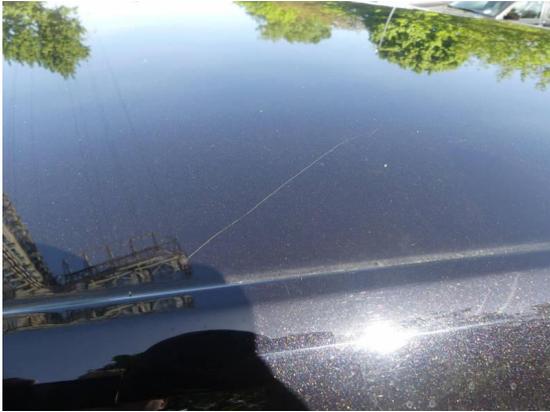
Bild 37: Karosserie / Dach zerkratzt

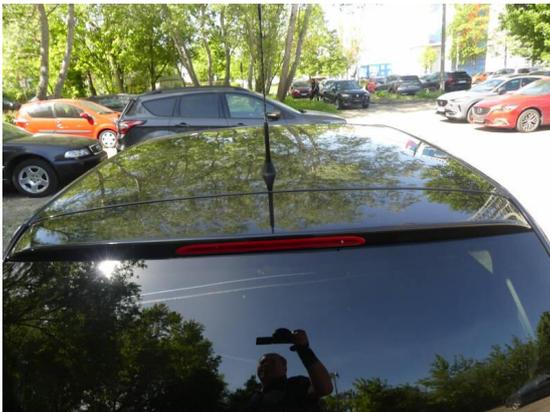
Bild 39: Karosserie / Dach zerkratzt

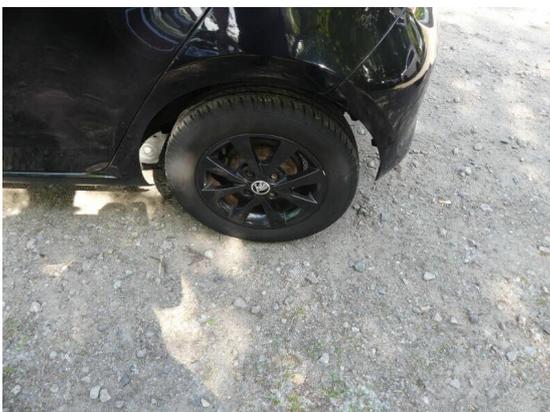
Bild 41: Reifen - Felge / Alufelge hinten links Kratzer
