Koch Gruppe Automobile AG
 Marzahner Chaussee 219
 12681-Berlin

30.4.2025

TÜVNORD**Zustandsbericht****TÜV NORD Autoservice GmbH - Wurster Straße 92 - 27580 Bremerhaven**

Datenquelle: **VIN-Abfrage**
 Hersteller: **Hyundai**
 Typ: **Tucson**
 Fahrgestellnummer: **KMHJN81BP9U988994**
 Erstzulassung: **18.12.2008**
 Getriebe / Gänge: **Schaltgetriebe, 5 Gänge**
 Schadstoffklasse: **EU4**
 Vorverwendung: **Privat**

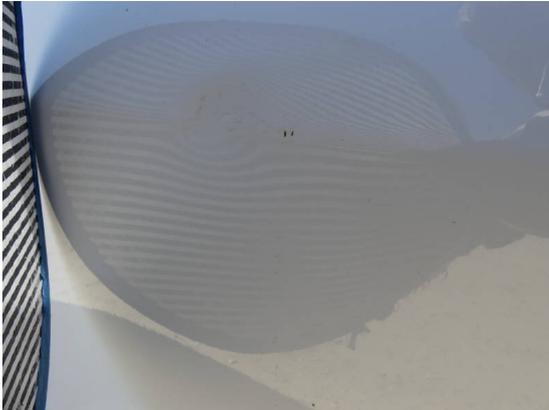
Bild 19: Karosserie / Tür vorne rechts leicht deformiert

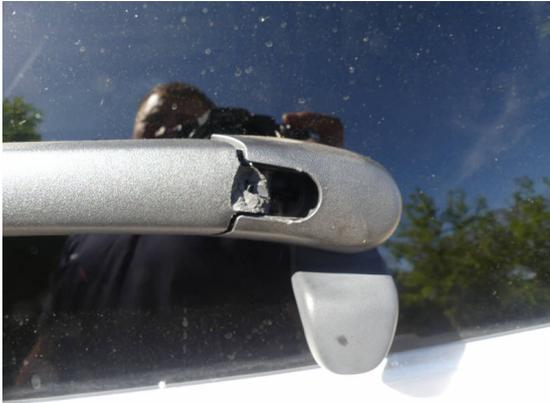
Nr.	Teil	Bild Nr.	Schaden	Kommentar
12	Riementrieb	24	macht Geräusche	
13	Wischerarm hinten	25	gebrochen	
14	Stoßfänger vorn	26, 27, 28	zerkratzt	
15	Motorhaube	29, 30	Steinschläge mit Korrosion	
16	Spiegelkappe links	31	Kratzer	
17	Türeinstieg vorne links	32, 33, 34	zerkratzt	
18	Türeinstieg hinten links	35, 36, 37	Dellen und zerkratzt	
19	Sitzpolster	38	fleckig	
20	Tür hinten links	39, 40	Lackabplatzer

Bild 25: Technik / Wischerarm hinten gebrochen

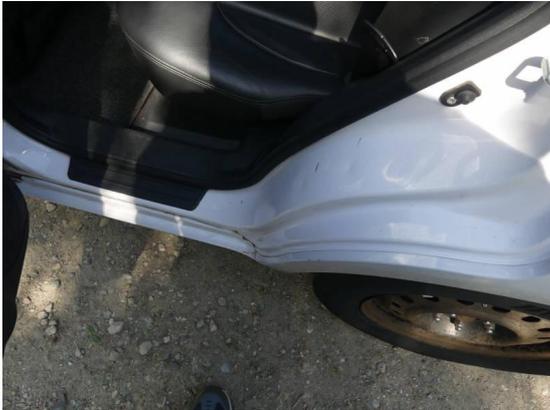
Bild 37: Karosserie / Türeinstieg hinten links Dellen und zerkratzt
