## Raport z oględzin pojazdu

| Numer raportu | 214722/4/25-11401 | Data raportu | 16-04-2025 |

| Marka, model | FORD Grand Tourneo Connec... |
| Numer rejestracyjny | SK804XN |

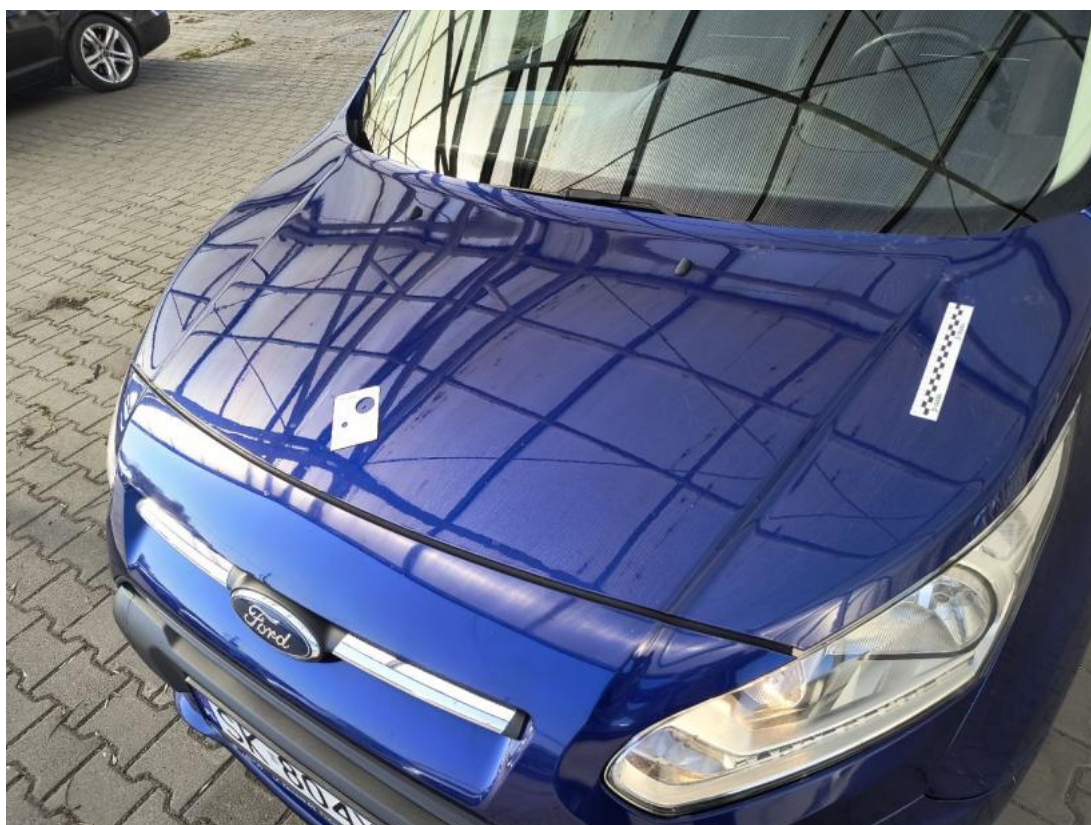
**Fot. 38**

| Poz. | Nazwa pozycji | Opis uszkodzeń | Kwalifik. | Naprawa [rbg] |
|---|---|---|---|---|
| 4 | Pokrywa przednia | rysa/odprysk, wgniecenie/odkształcenie, ślady korozji | NA | 0.5 |

Pokrywa komory silnika - zdjęcie poglądowe 1

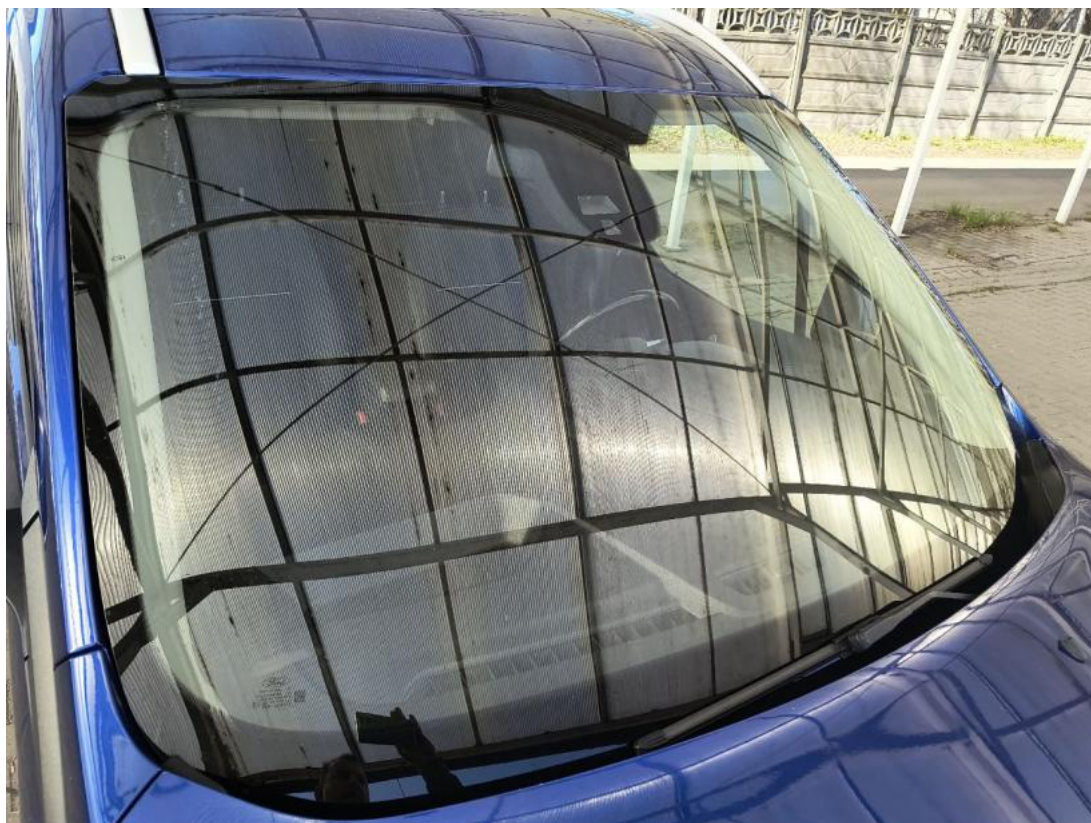
**Fot. 43**

| Poz. | Nazwa pozycji | Opis uszkodzeń | Kwalifik. | Naprawa [rbg] |
|---|---|---|---|---|
| 1 | Szyba przednia barwiona/ogrzew. | rysa/odprysk, pęknięcie | WY | 2 |

Szyba czołowa - zdjęcie poglądowe 1

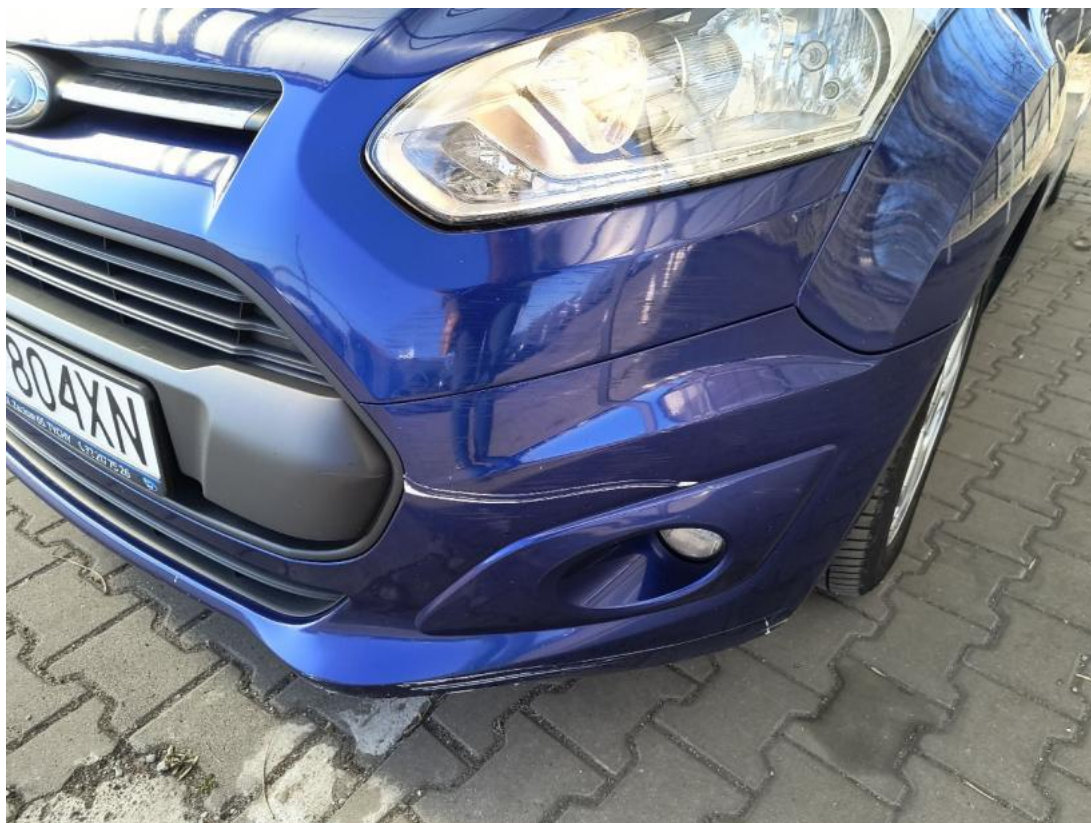
**Fot. 47**

| Poz. | Nazwa pozycji | Opis uszkodzeń | Kwalifik. | Naprawa [rbg] |
|---|---|---|---|---|
| 3 | Nakładka zderzaka przedniego, dół | rysa/odprysk, wgniecenie/odkształcenie | NA | 1.2 |

Zderzak - zdjęcie pogładowe 1

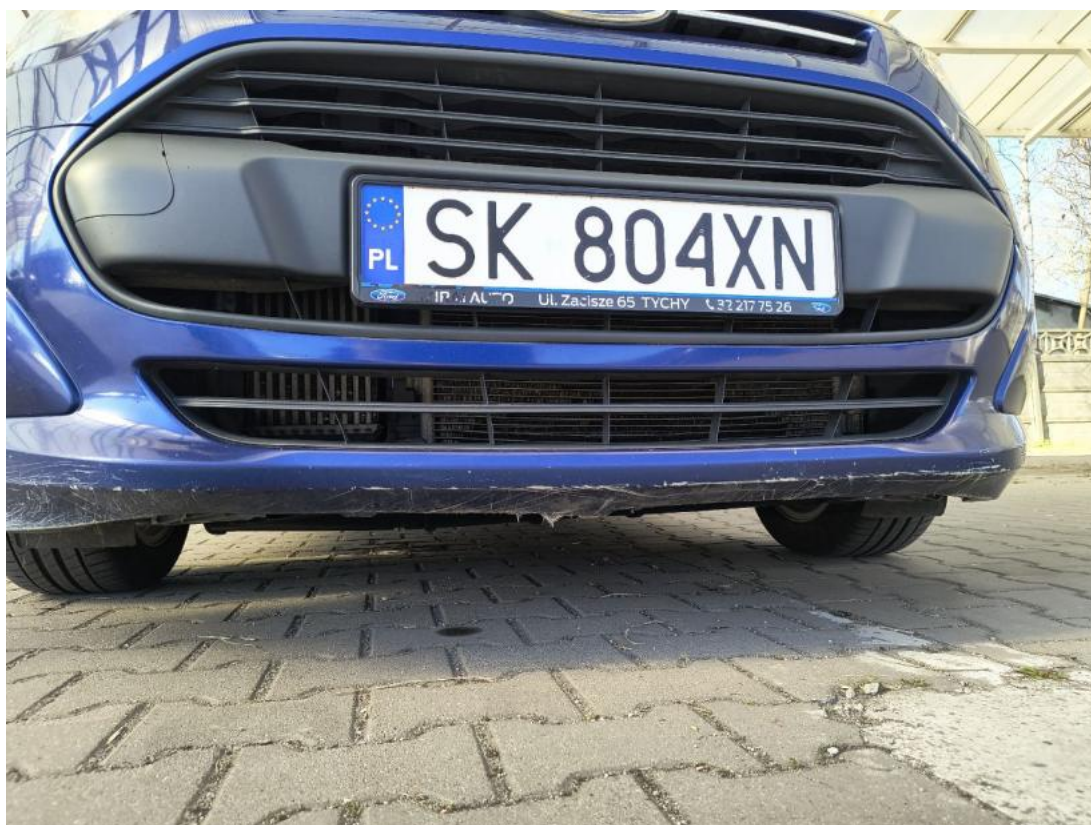
**Fot. 48**

Zderzak - zdjęcie pogładowe 2

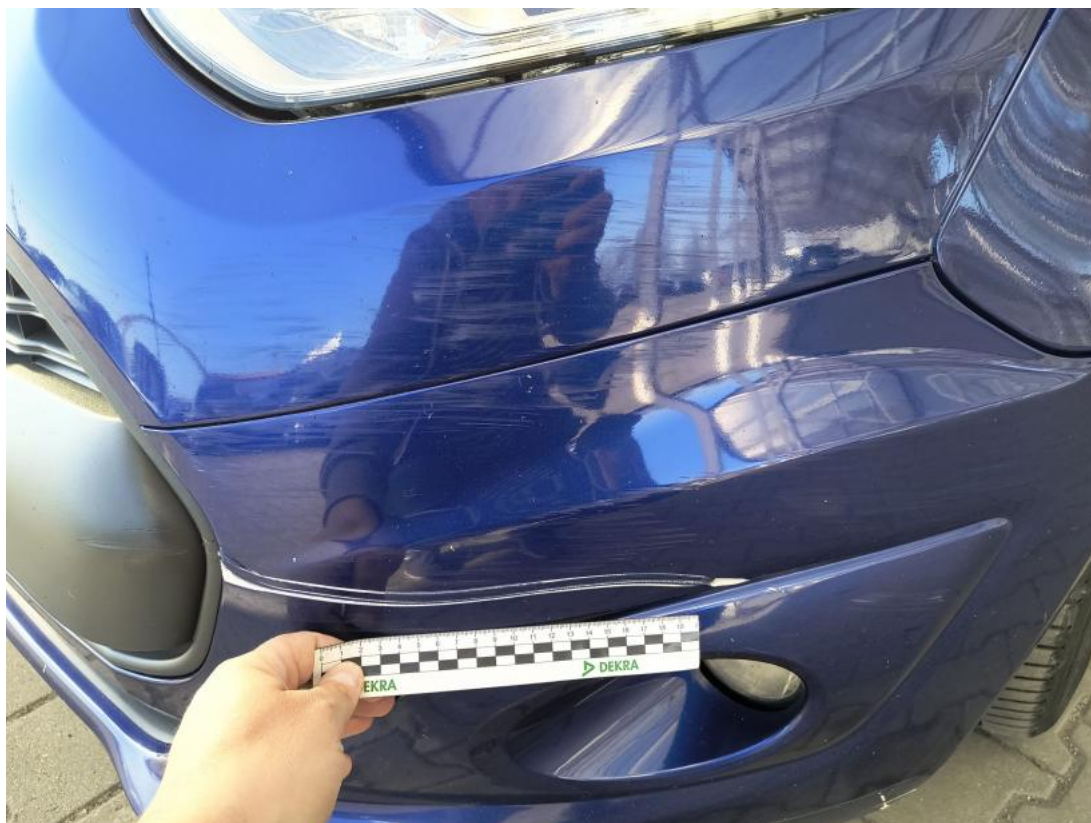
**Fot. 49**

Zderzak - Rysa/odprysk 1

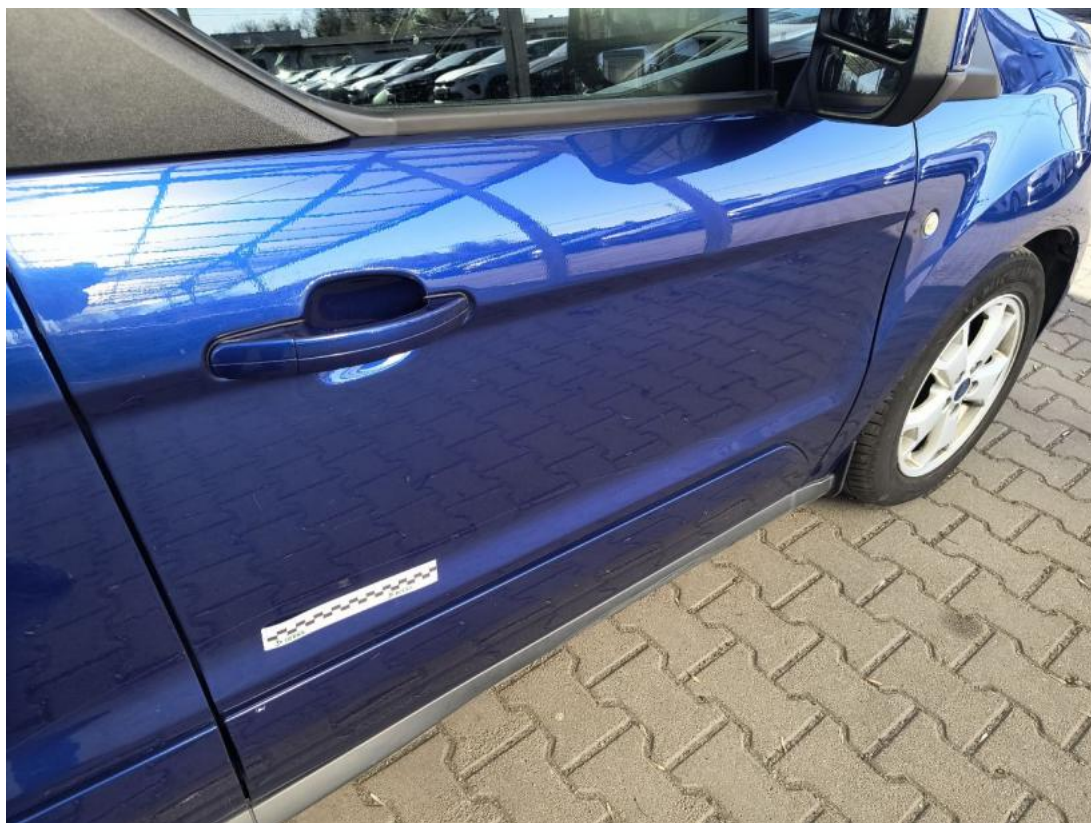
**Fot. 53**

Drzwi przednie P - zdjęcie poglądowe 1

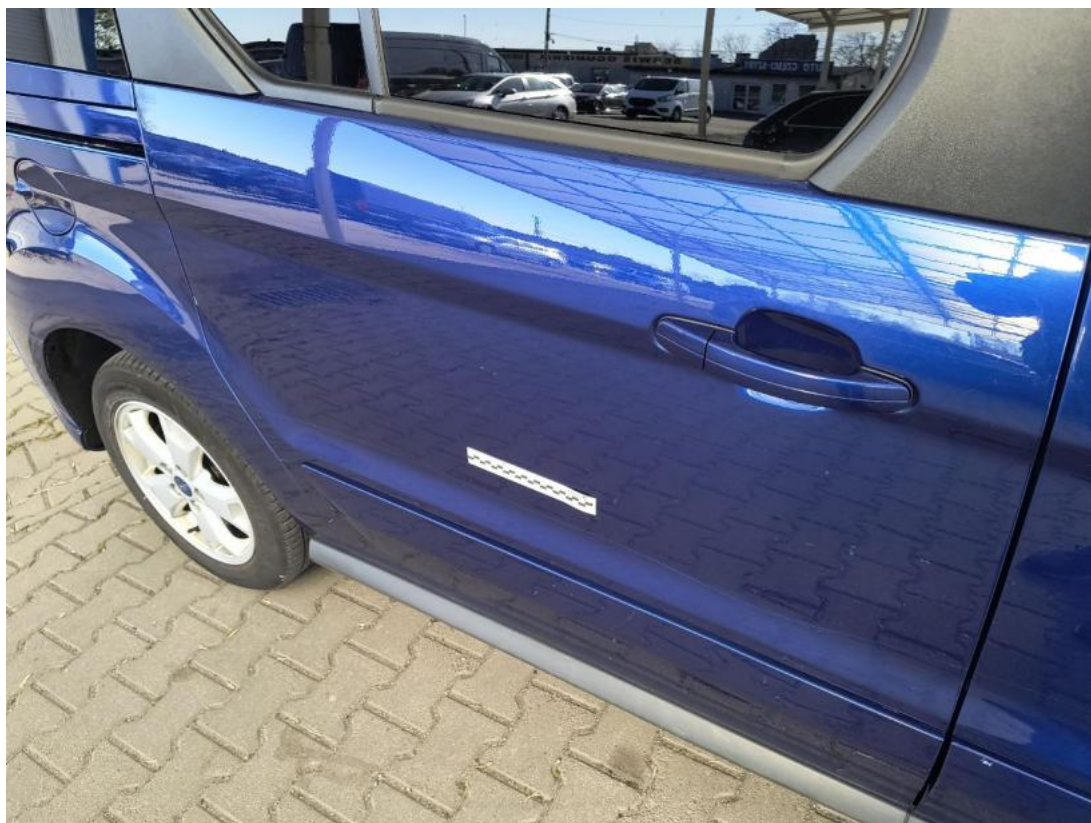
**Fot. 55**

Drzwi tylne P - zdjęcie poglądowe 1

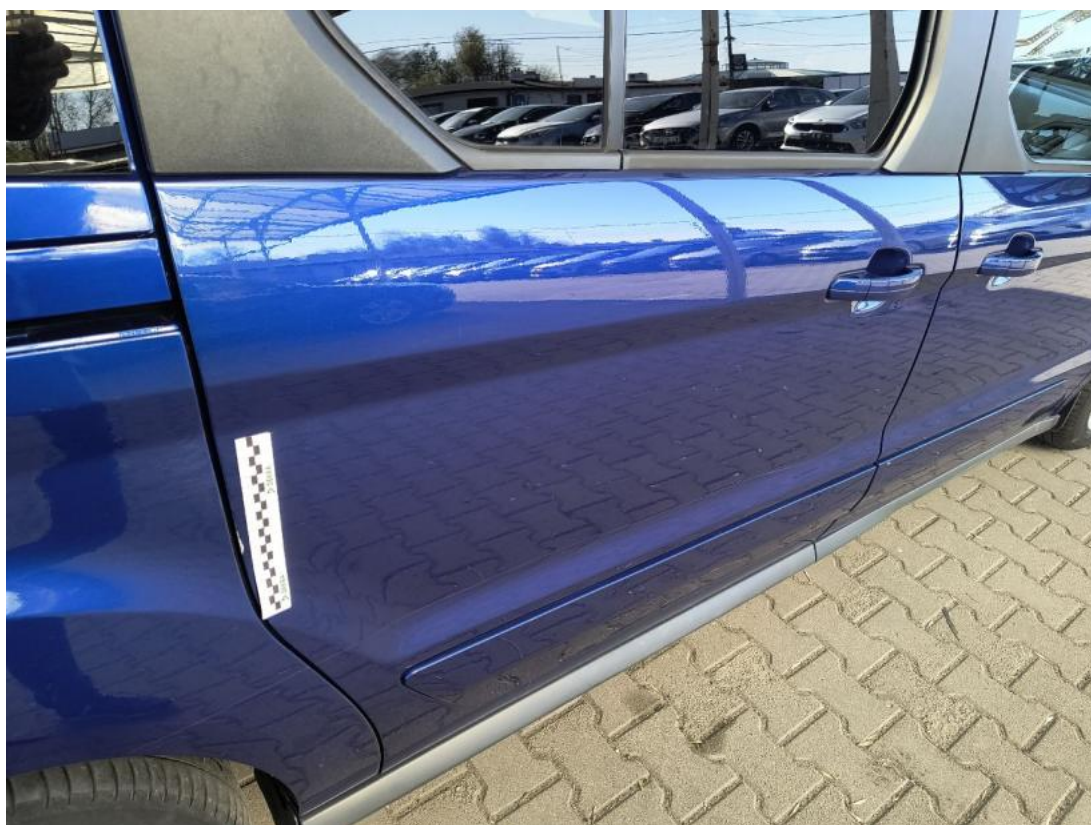
**Fot. 56**

Drzwi tylne P - zdjęcie poglądowe 2

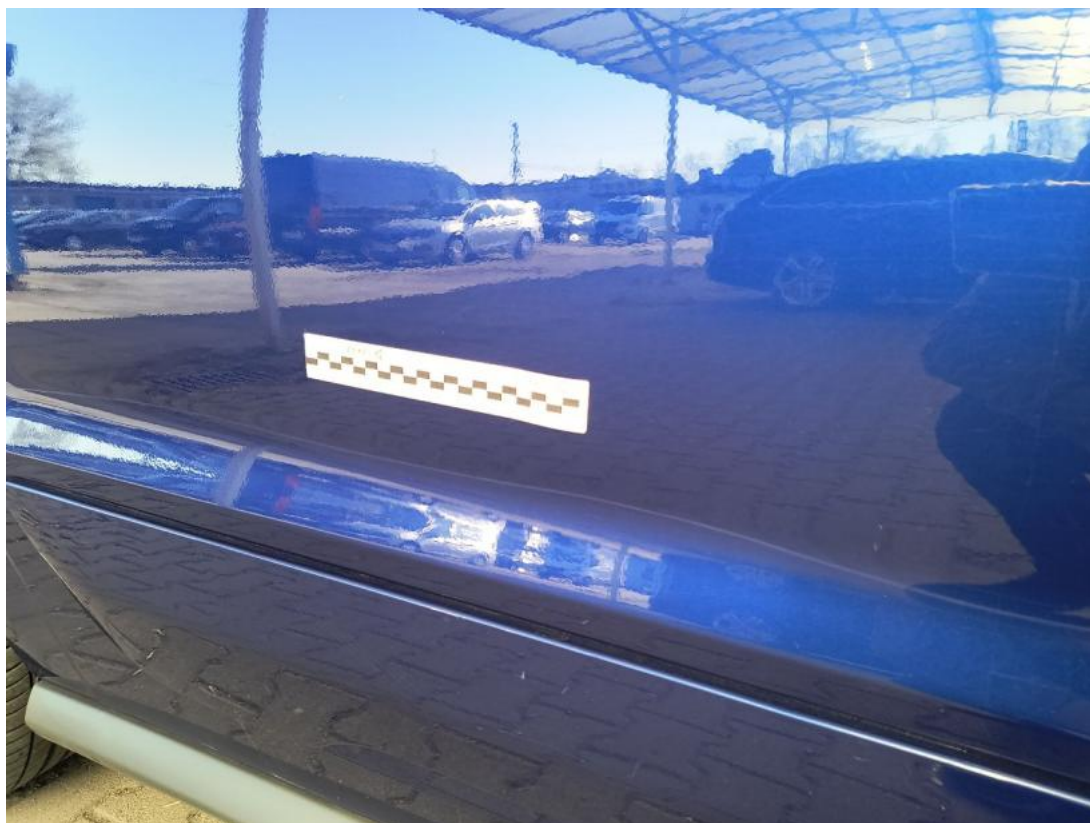
**Fot. 57**

Drzwi tylne P - Rysa/odprysk 1

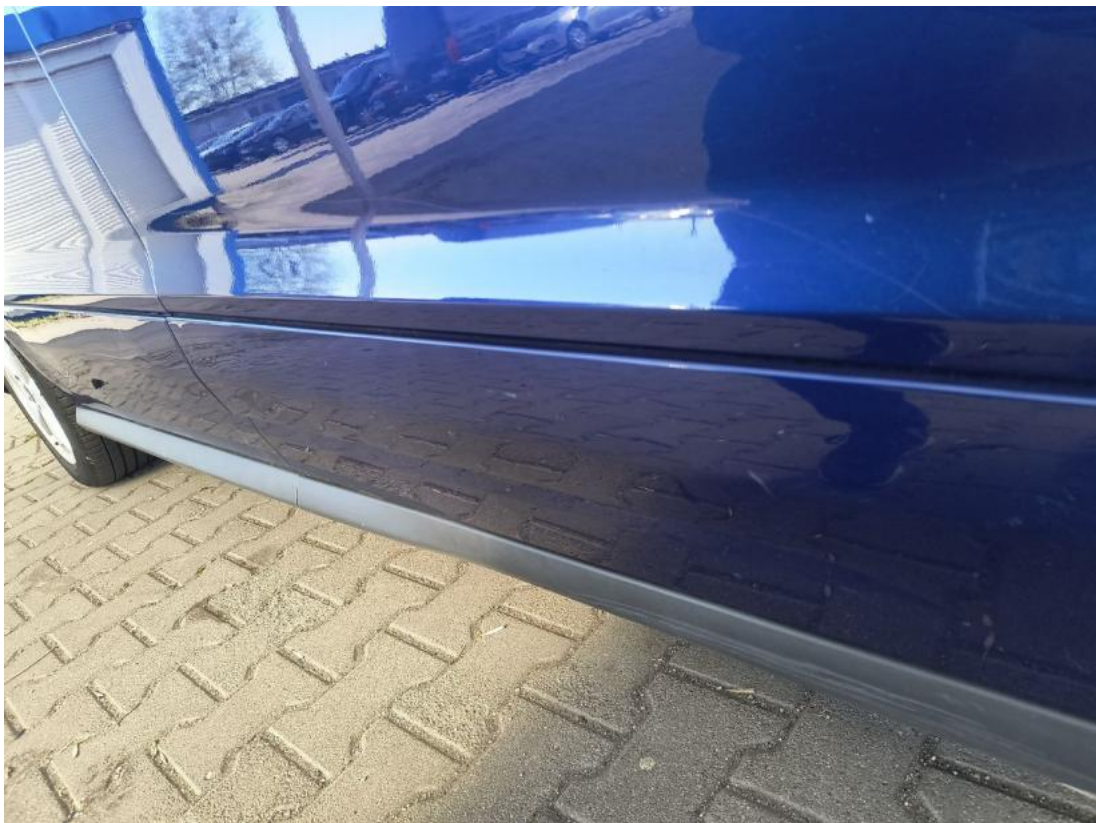
**Fot. 60**

Listwa drzwi przednich P - zdjęcie poglądowe 1

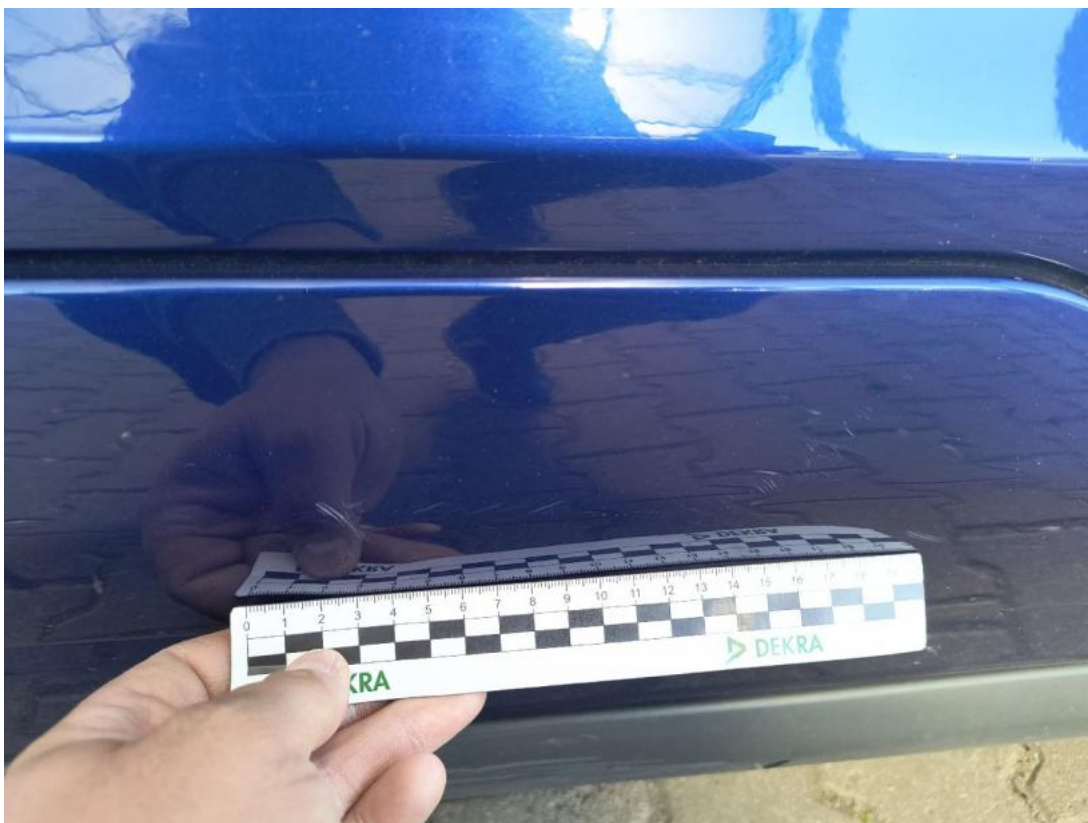
**Fot. 63**

Listwa drzwi przednich P() - Rysa/odprysk 3

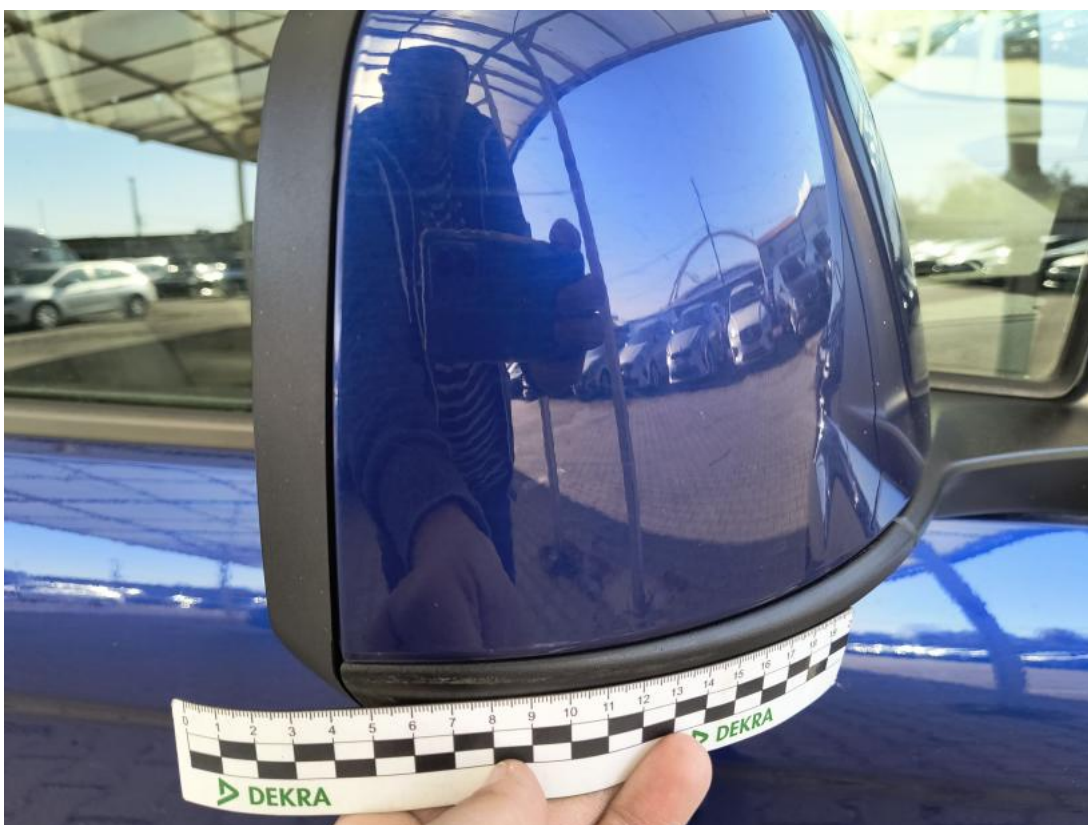
**Fot. 64**

Obudowa lusterka zew P - Rysa/odprysk 1

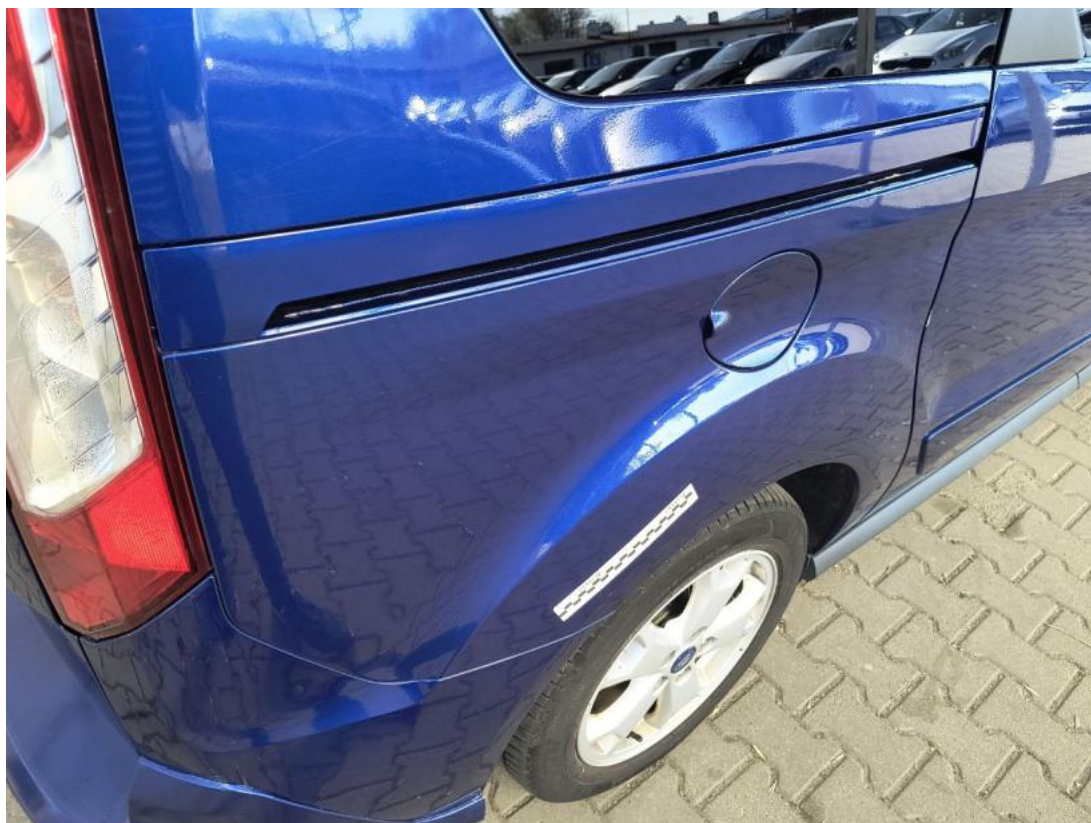
**Fot. 65**

Błotnik tylny P / Ściana boczna P - zdjęcie pogładowe 1

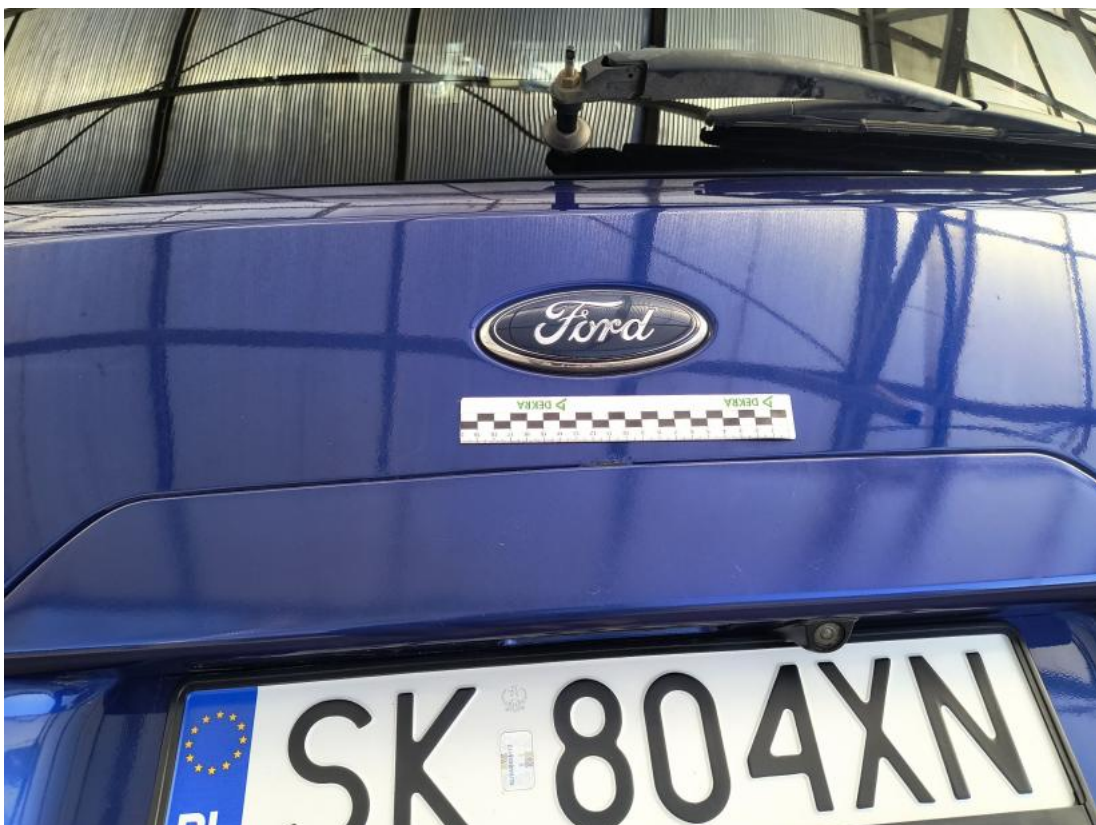
**Fot. 68**

Pokrywy bagażnika - zdjęcie poglądowe 1

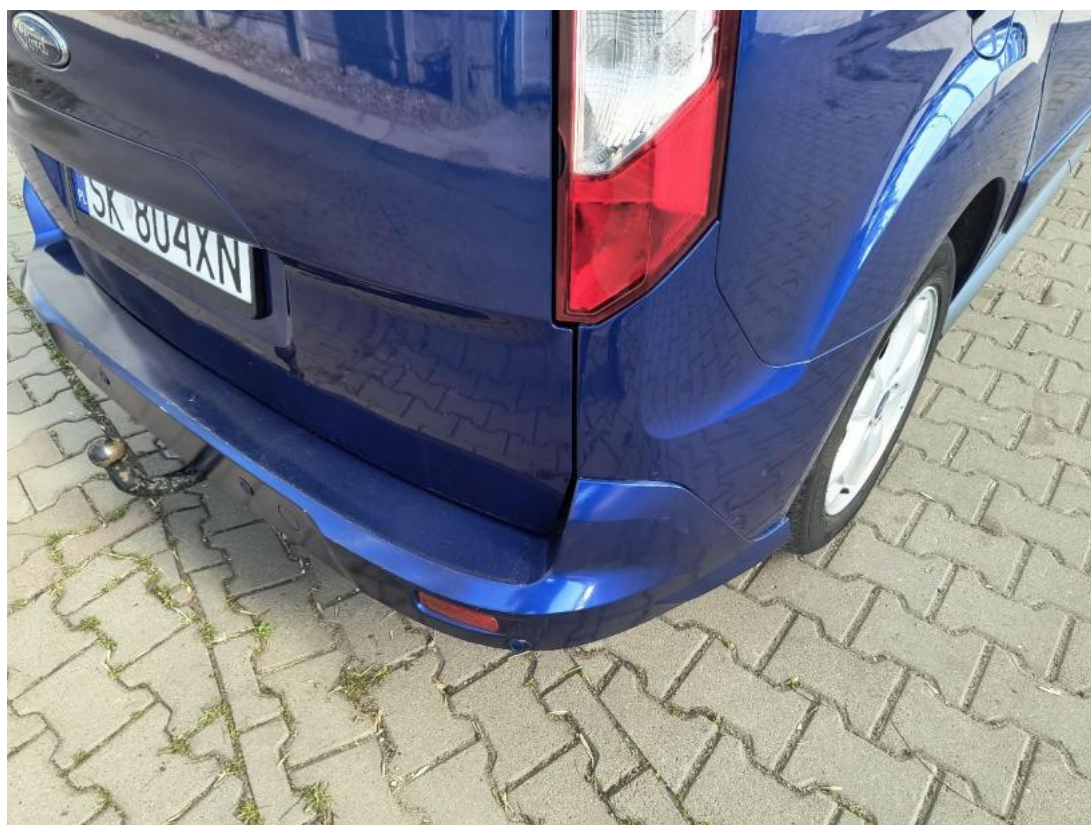
**Fot. 70**

Zderzak tylny - zdjęcie poglądowe 1

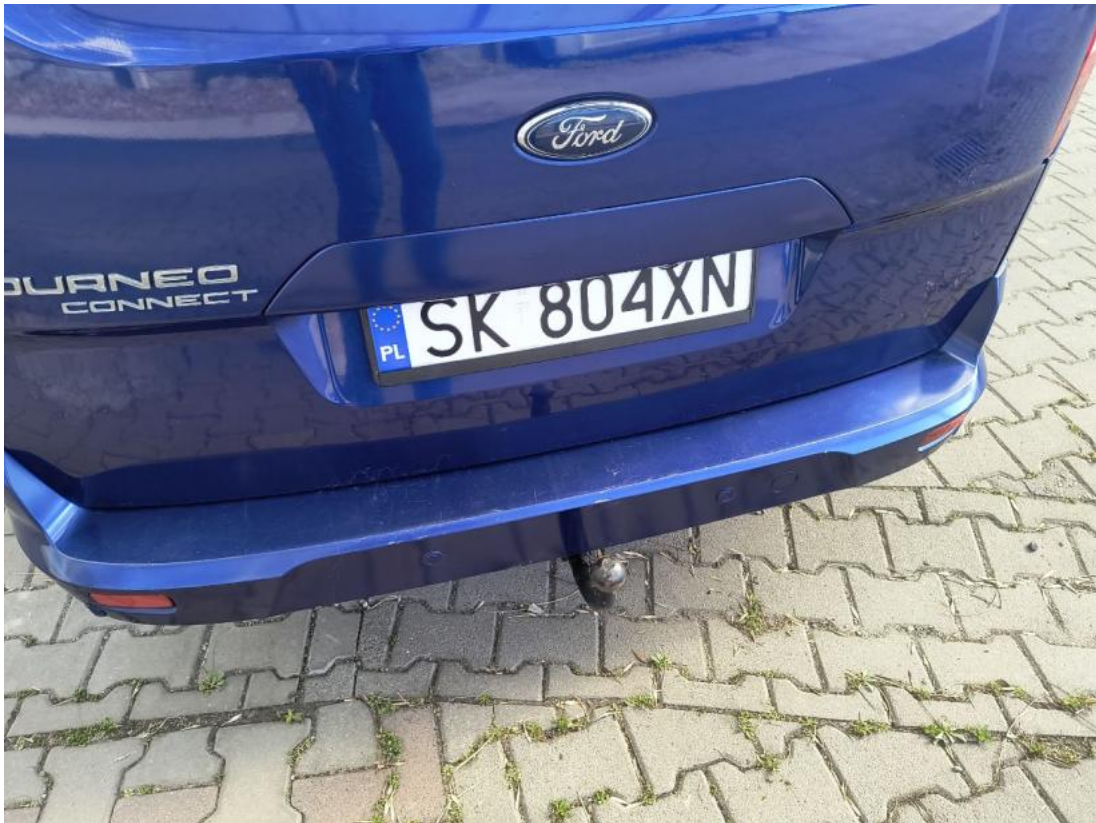
**Fot. 71**

Zderzak tylny - zdjęcie poglądowe 2

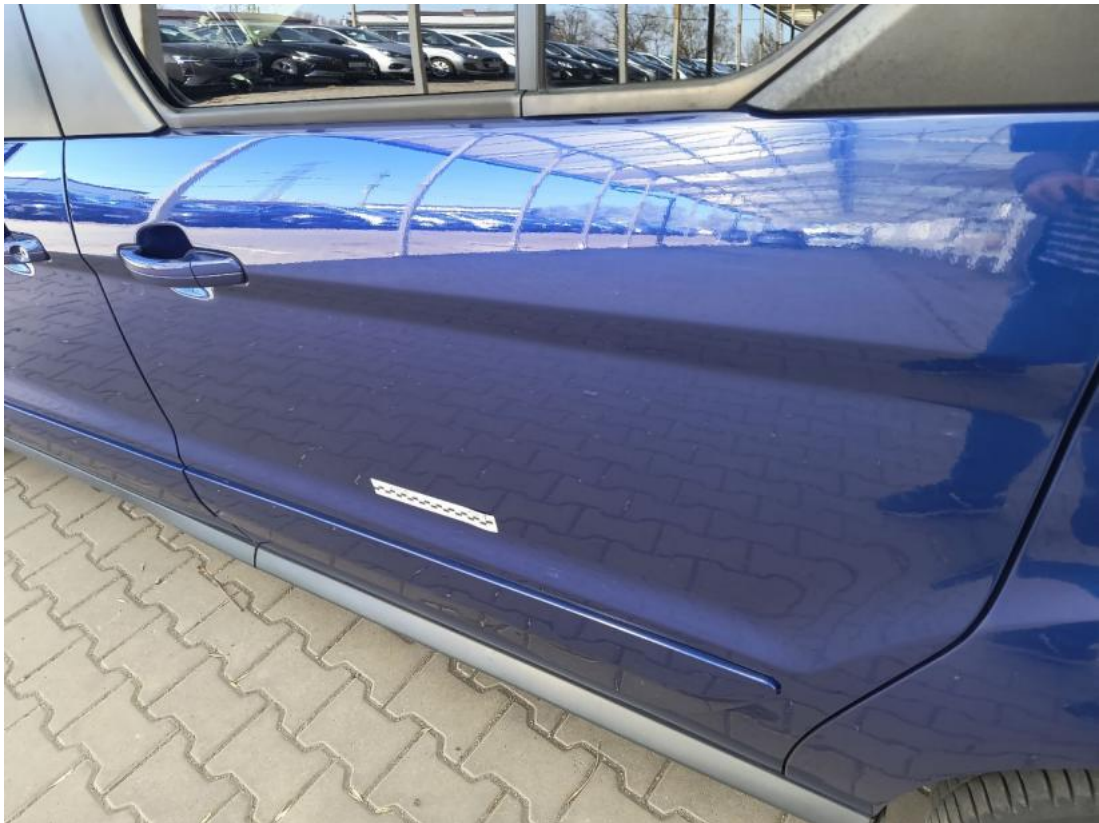
**Fot. 75**

Drzwi tylne L - zdjęcie pogładowe 1

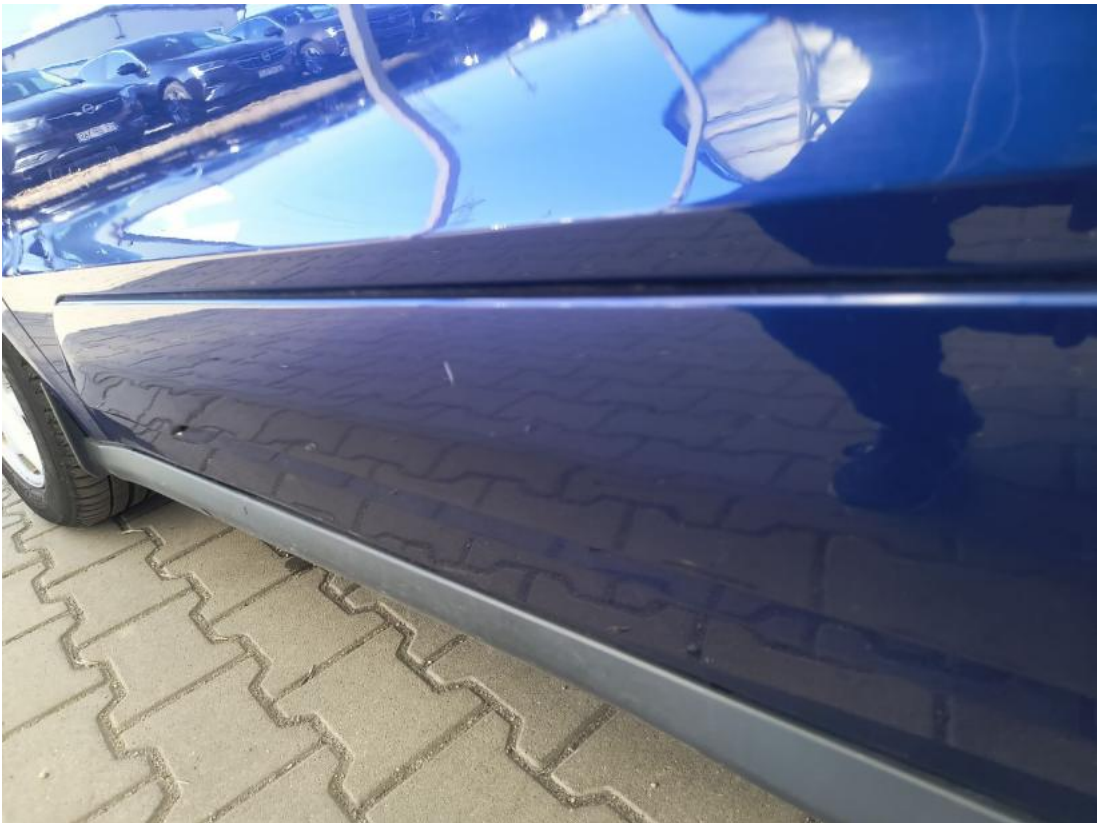
**Fot. 79**

Listwa drzwi przednich L - zdjęcie pogładowe 1

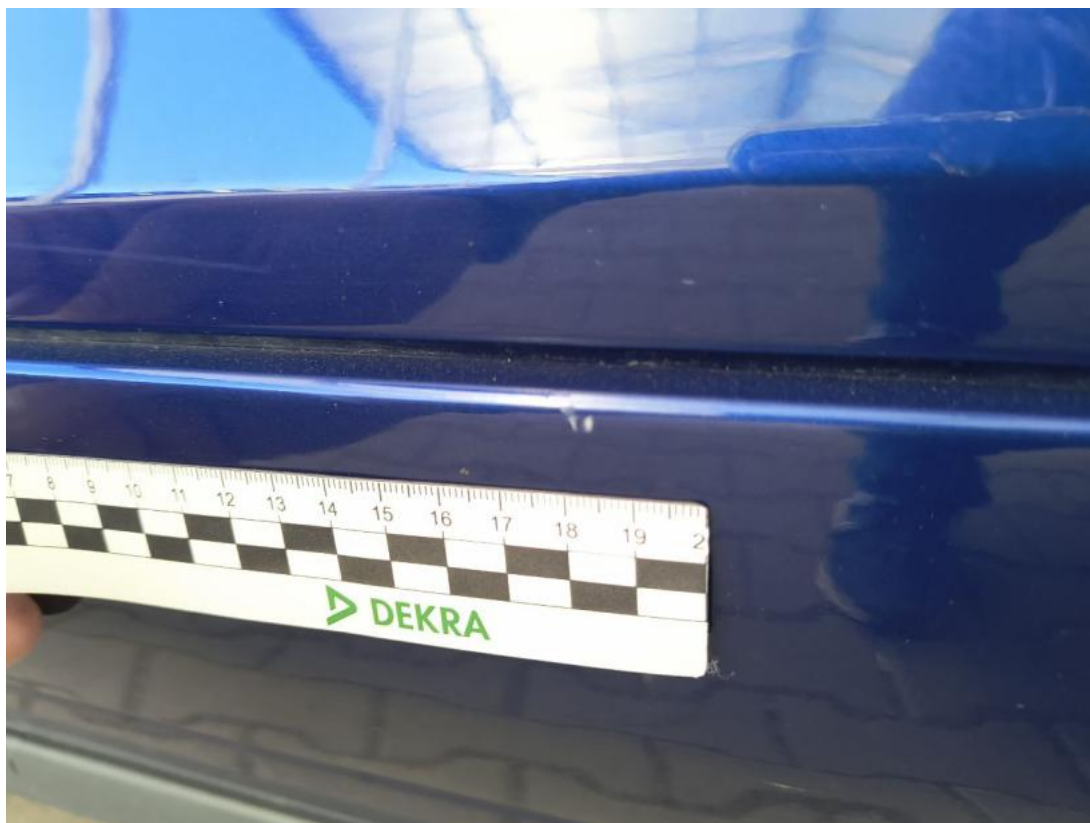
**Fot. 81**

Listwa drzwi przednich L - Rysa/odprysk 2

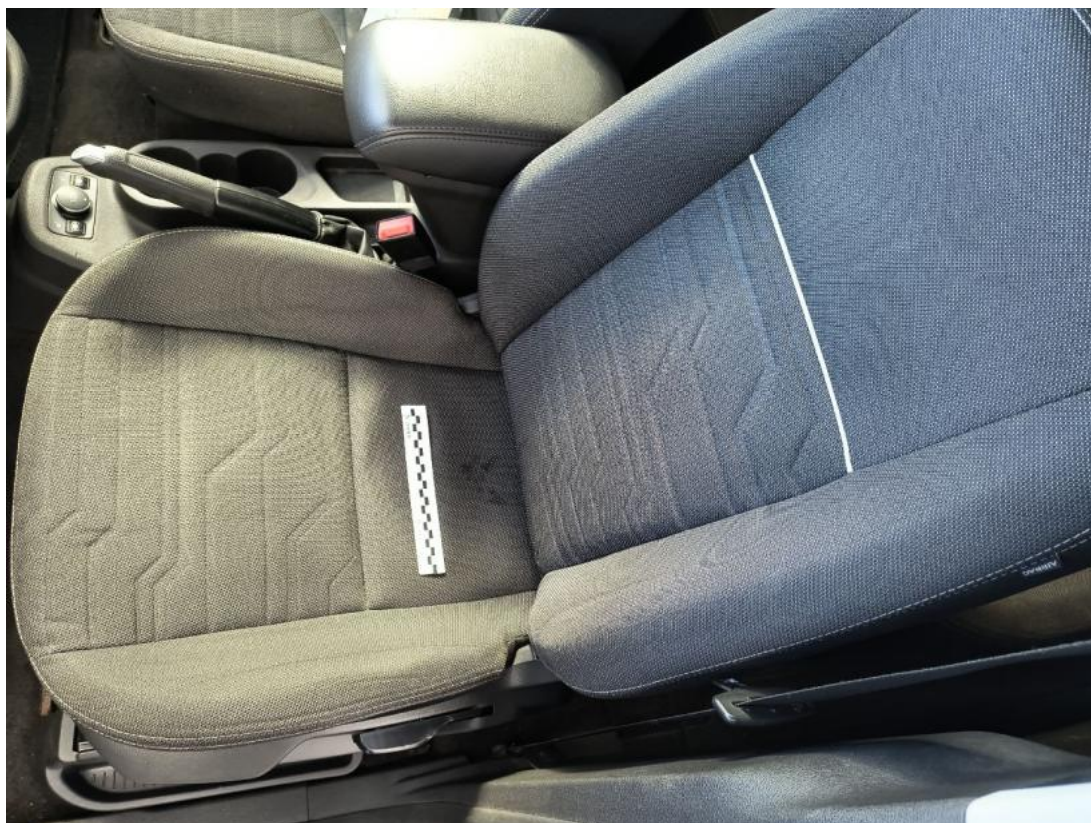
**Fot. 83**

Fotel prz. lew. - zdjęcie poglądowe 1

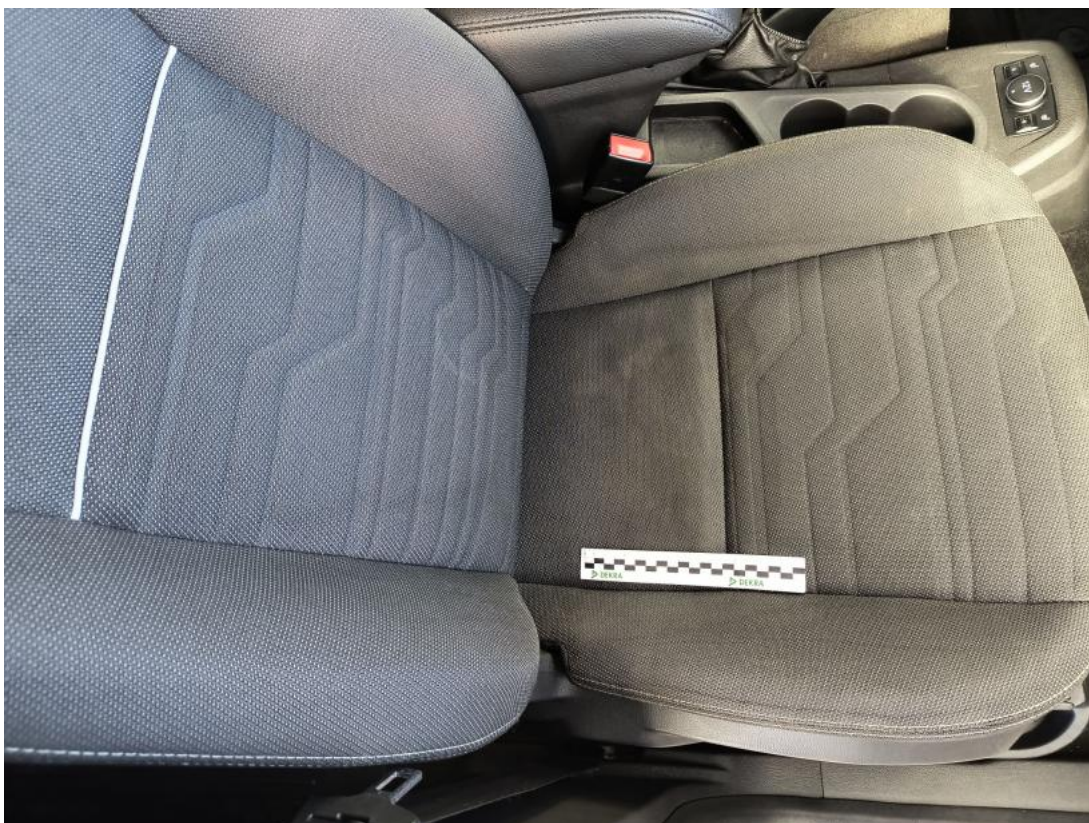
**Fot. 85**

Fotel prz. praw. - Inne 1

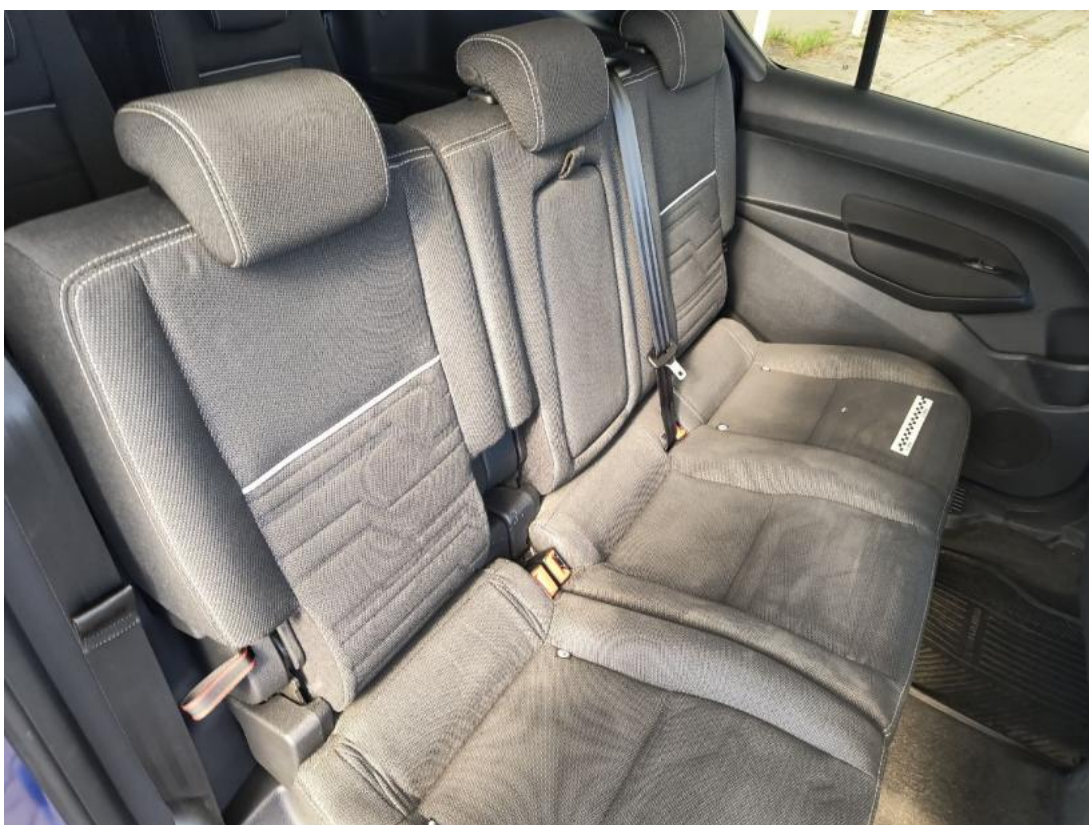
**Fot. 86**

Kanapa tyl. - zdjęcie pogłądowe 1

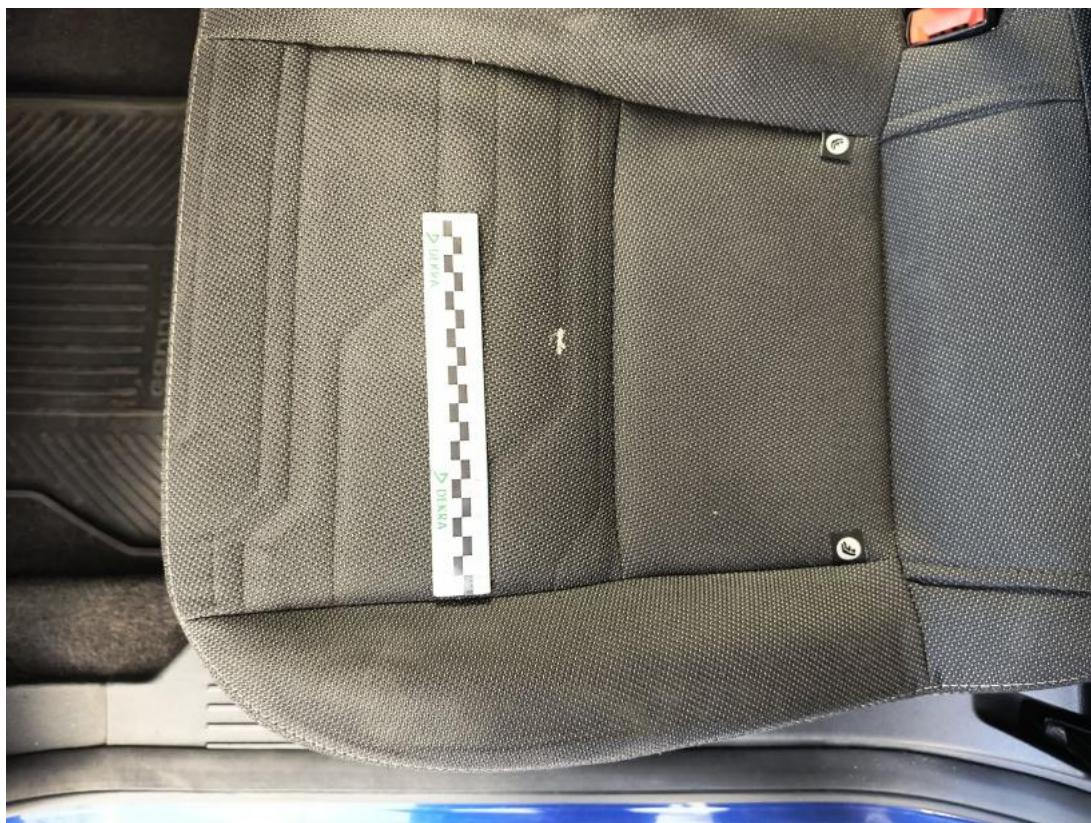
**Fot. 87**

Kanapa tyl. - zdjęcie pogładowe 2

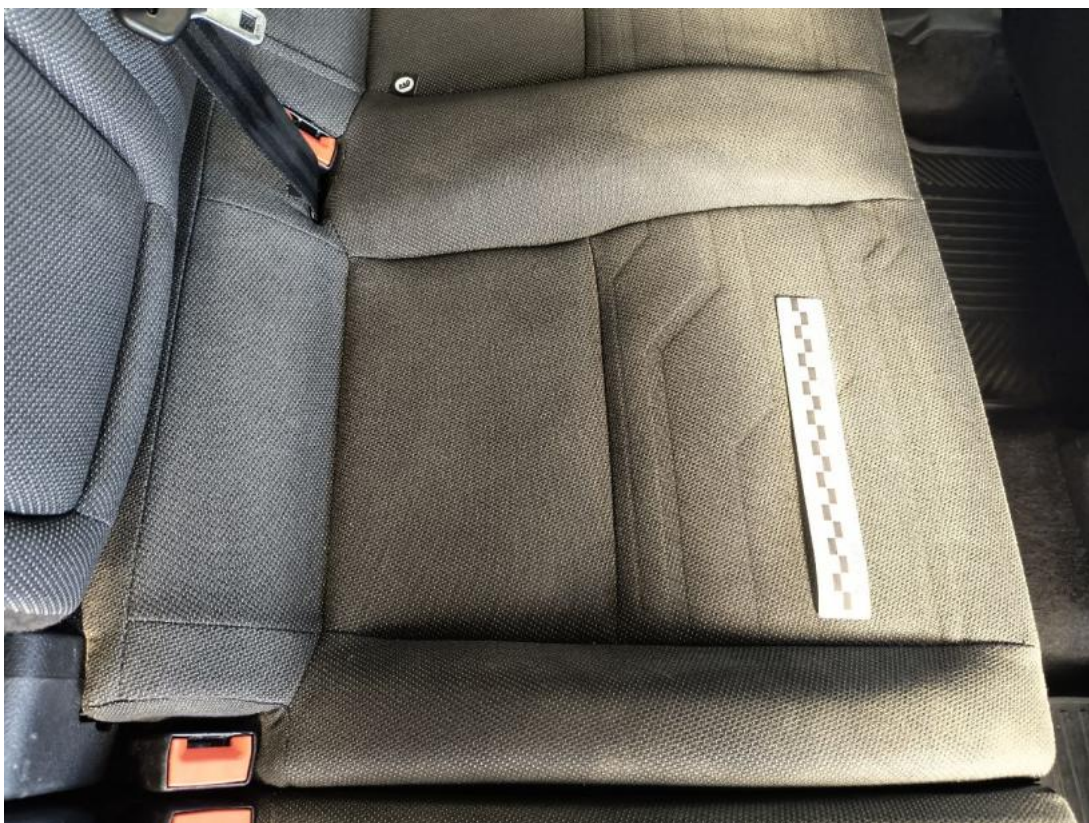
**Fot. 89**

Kanapa tyl. - Inne 2

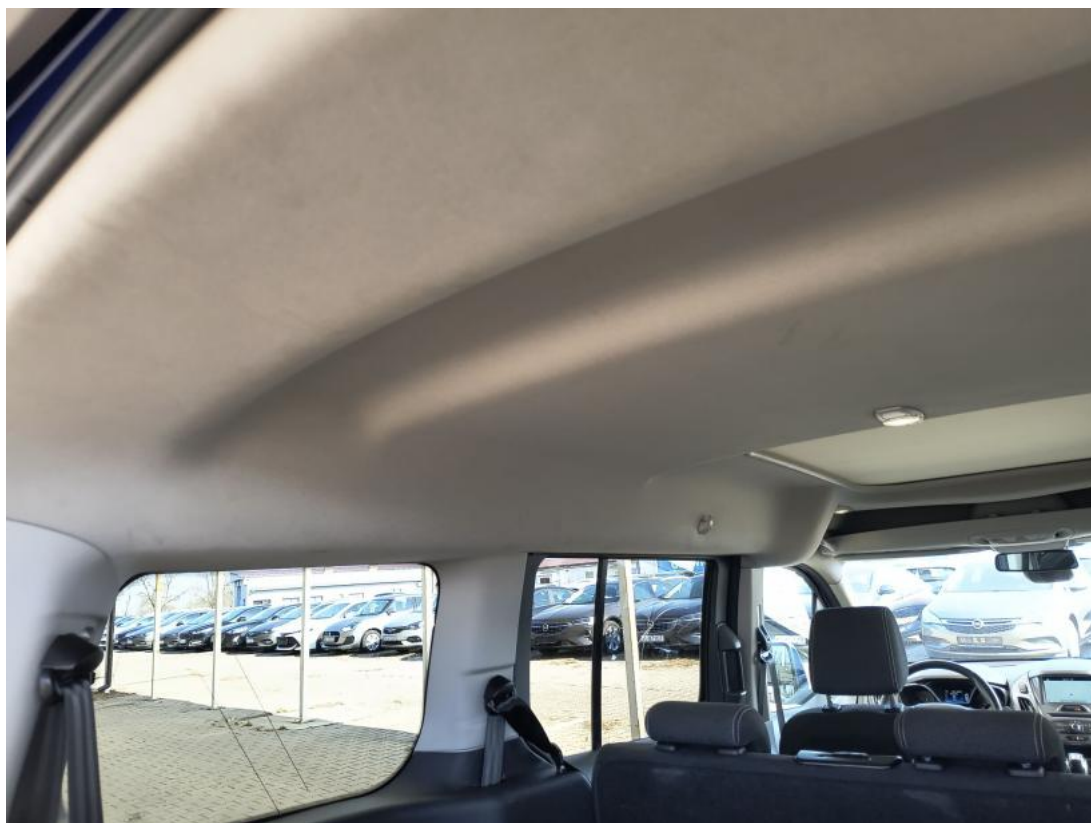
**Fot. 91**

Podsufitka - zdjęcie poglądowe 1
