## Raport z oględzin pojazdu

| Numer raportu | 214722/4/25-11401 | Data raportu | 16-04-2025 |

| Marka, model | FORD Grand Tourneo Connec... |
| Numer rejestracyjny | SK804XN |

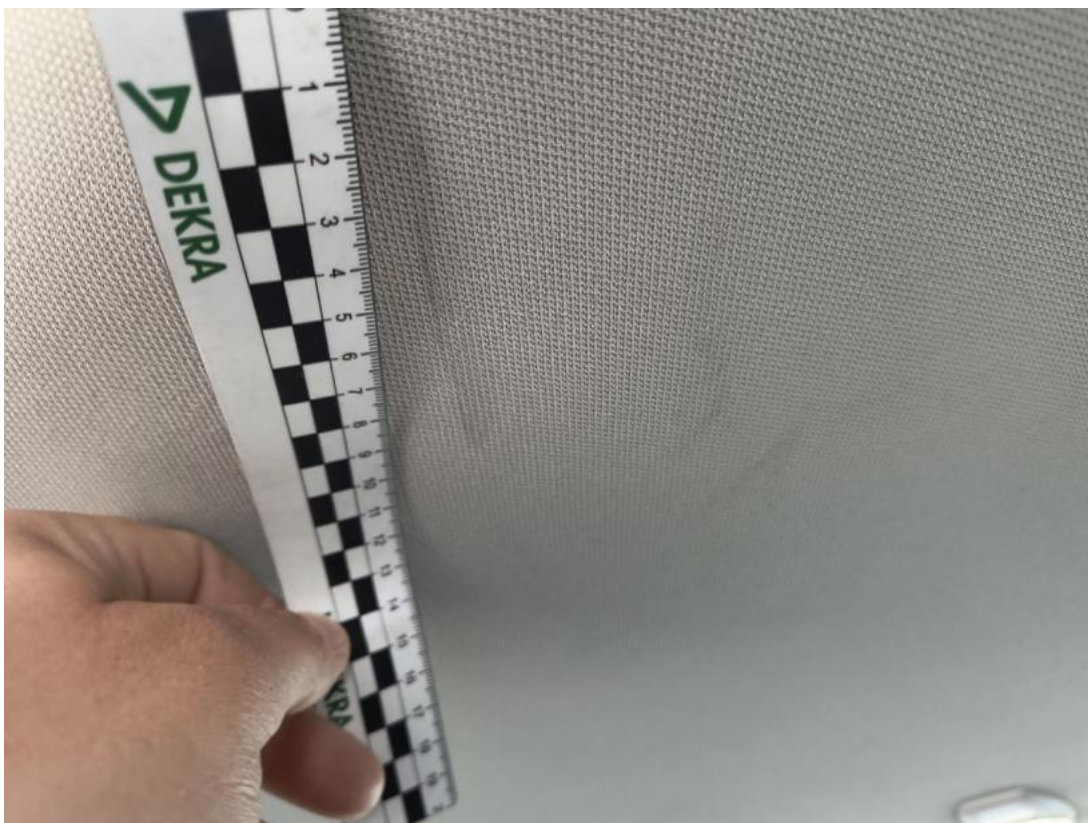
**Fot. 93**

Podsufitka - Inne 2

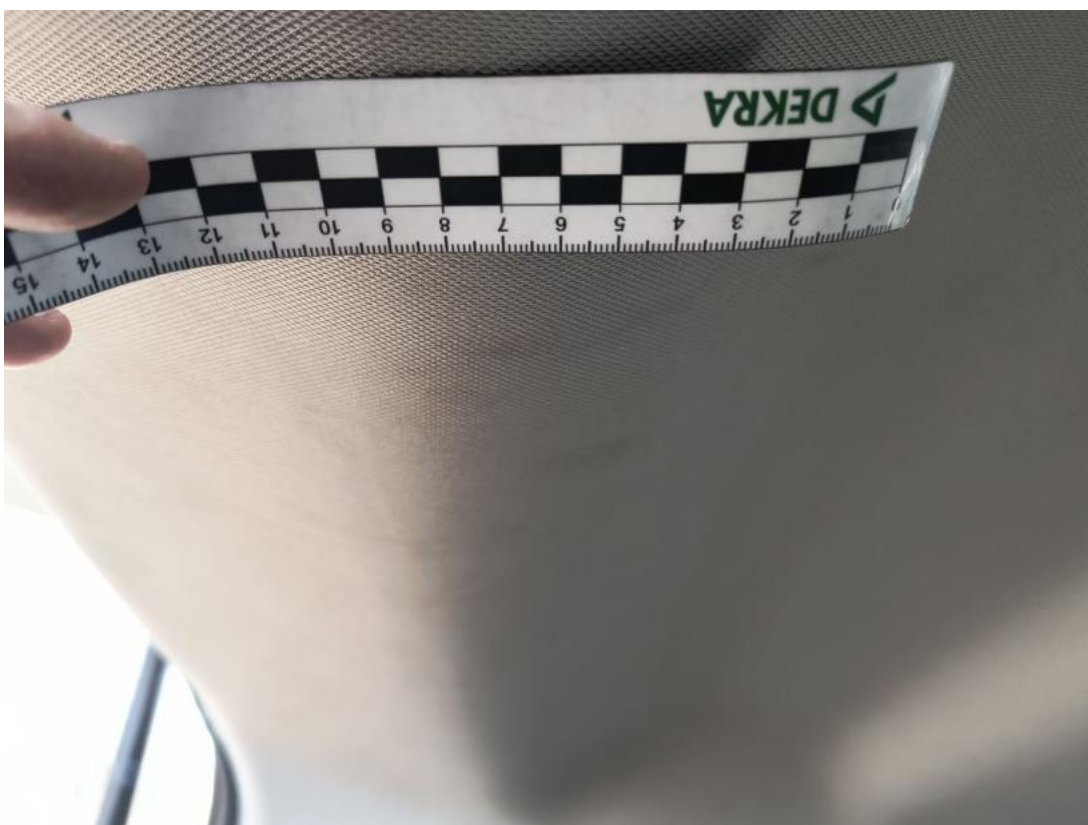
**Fot. 94**

Podsufitka() - Inne 3

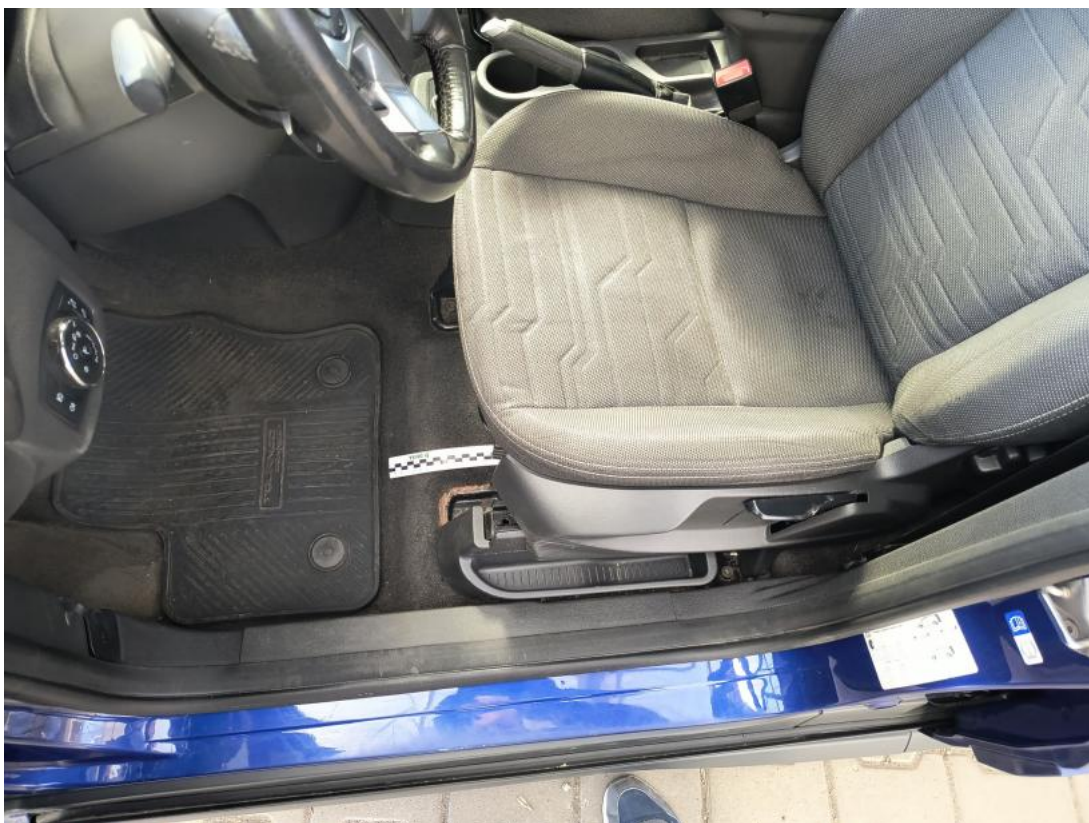
**Fot. 95**

Wykładzina podłogi - zdjęcie pogładowe 1

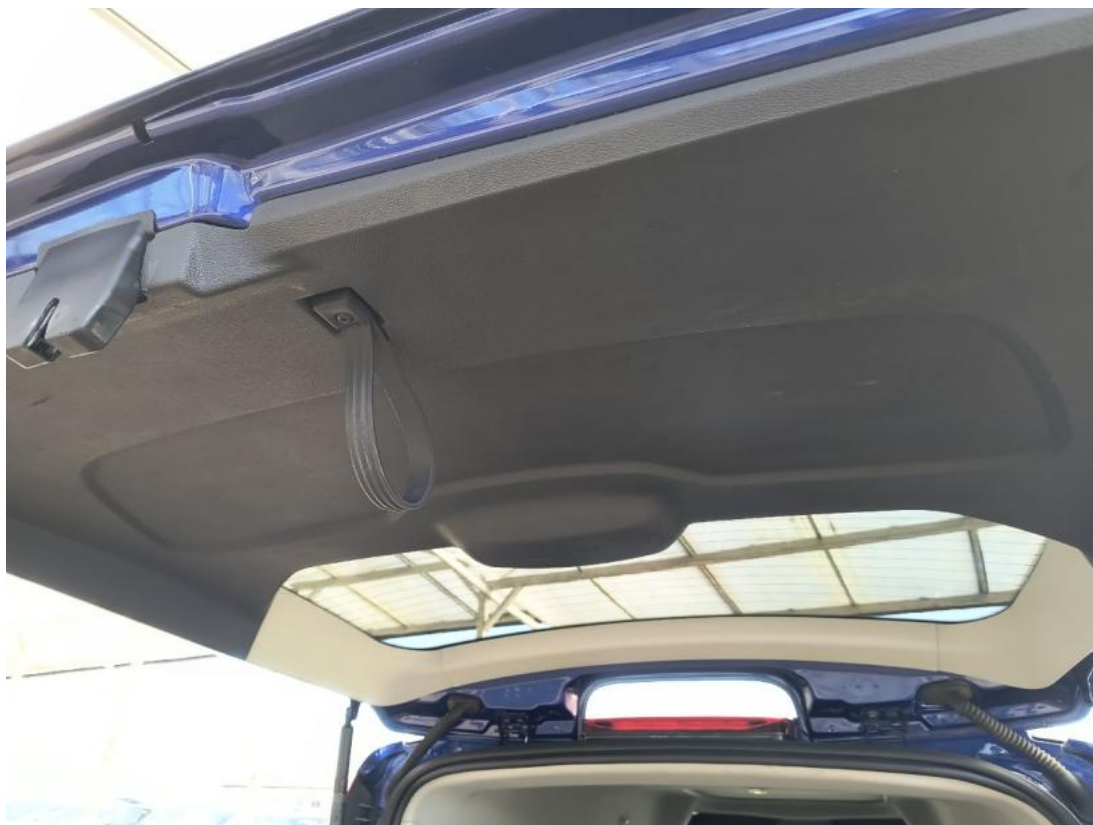
**Fot. 97**

Wykładzina pokrywy tylnej - zdjęcie poglądowe 1

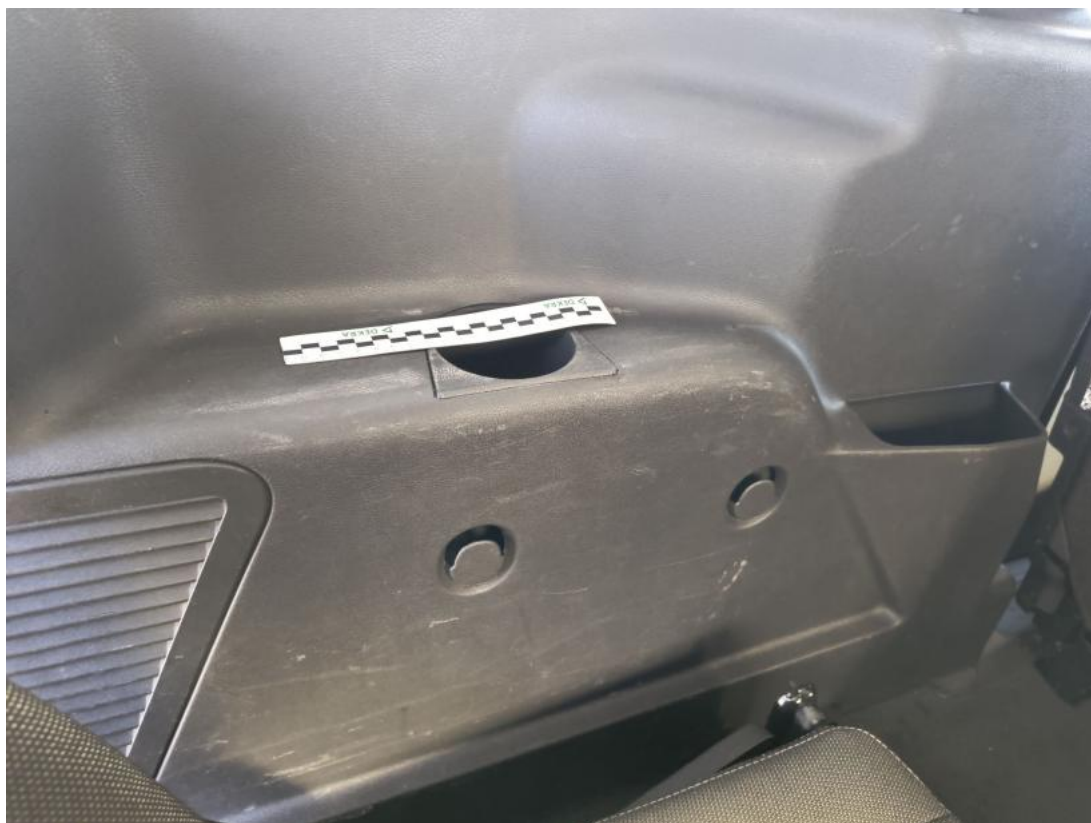
**Fot. 101**

Wykładzina przestrzeni bagażowej - Rysa/odprysk 1
