## Raport z oględzin pojazdu

| Numer raportu | 214729/4/25-11401 | Data raportu | 16-04-2025 |

| Marka, model | SKODA Fabia III Hatchback 14... |
| Numer rejestracyjny | SK635WC |

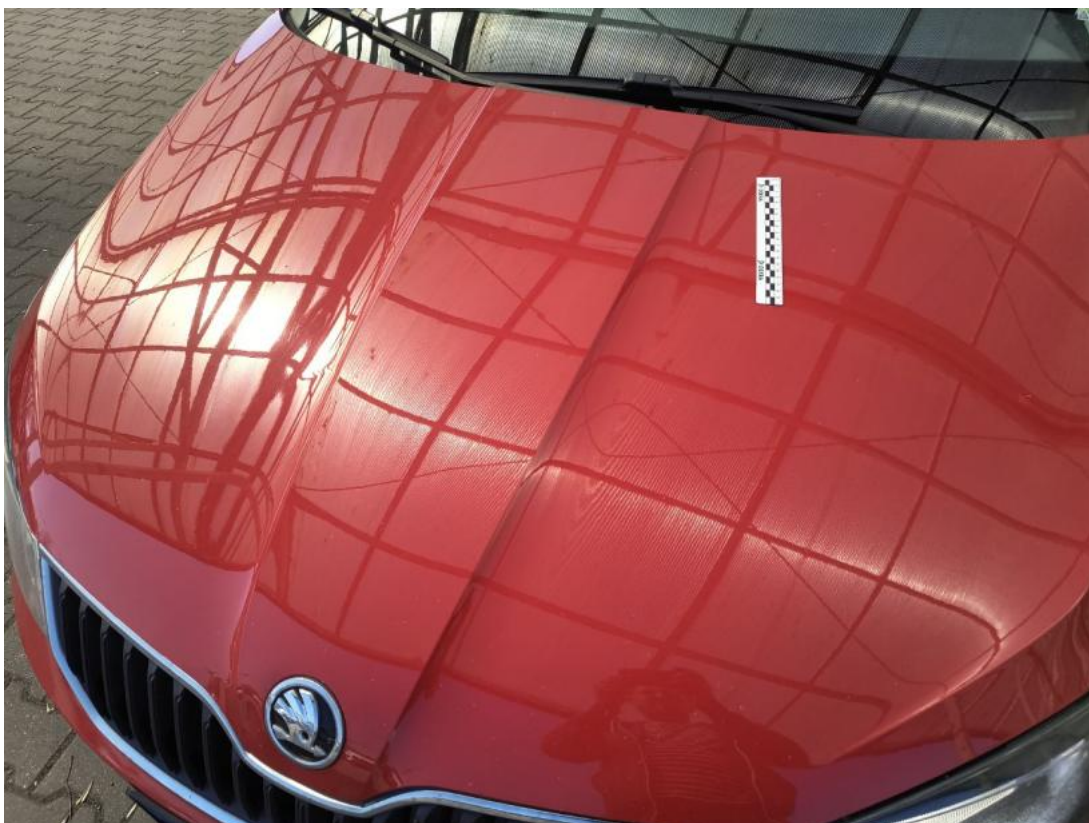
**Fot. 37**

| Poz. | Nazwa pozycji | Opis uszkodzeń | Kwalifik. | Naprawa [rbg] |
|---|---|---|---|---|
| 10 | Pokrywa przednia | rysa/odprysk | | |

Pokrywa komory silnika - zdjęcie poglądowe 1

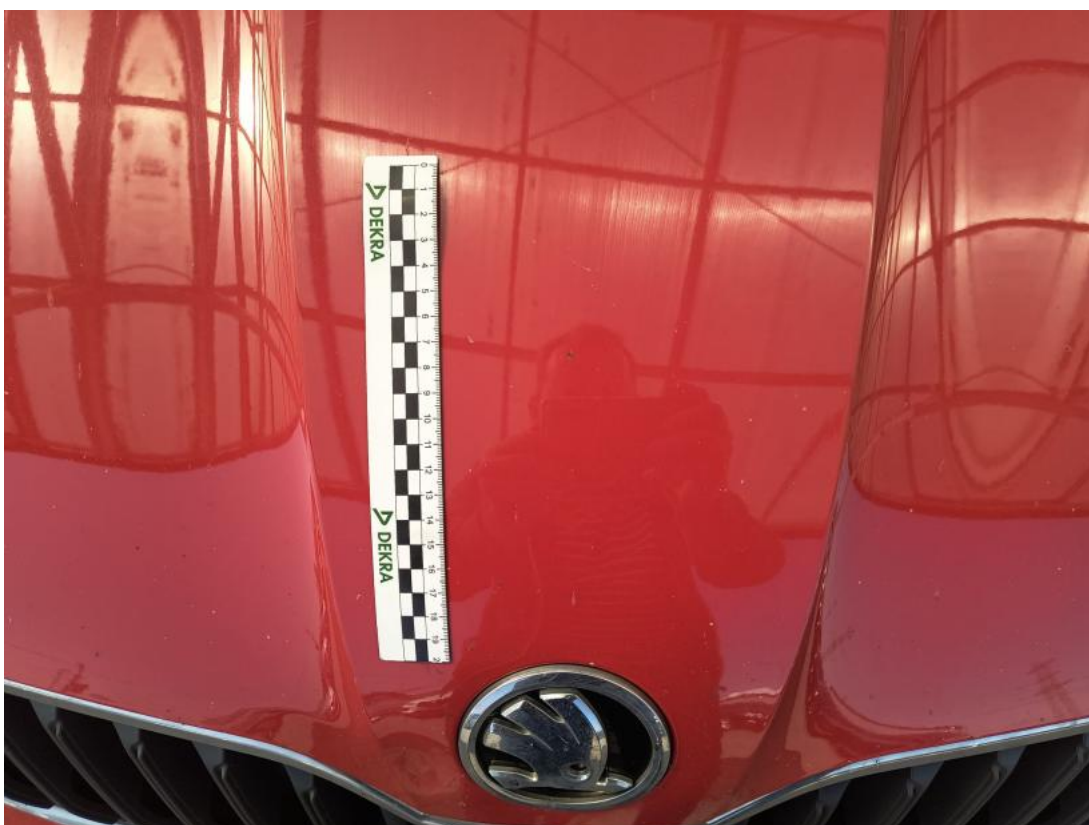
**Fot. 38**

Pokrywa komory silnika - Rysa/odprysk 1

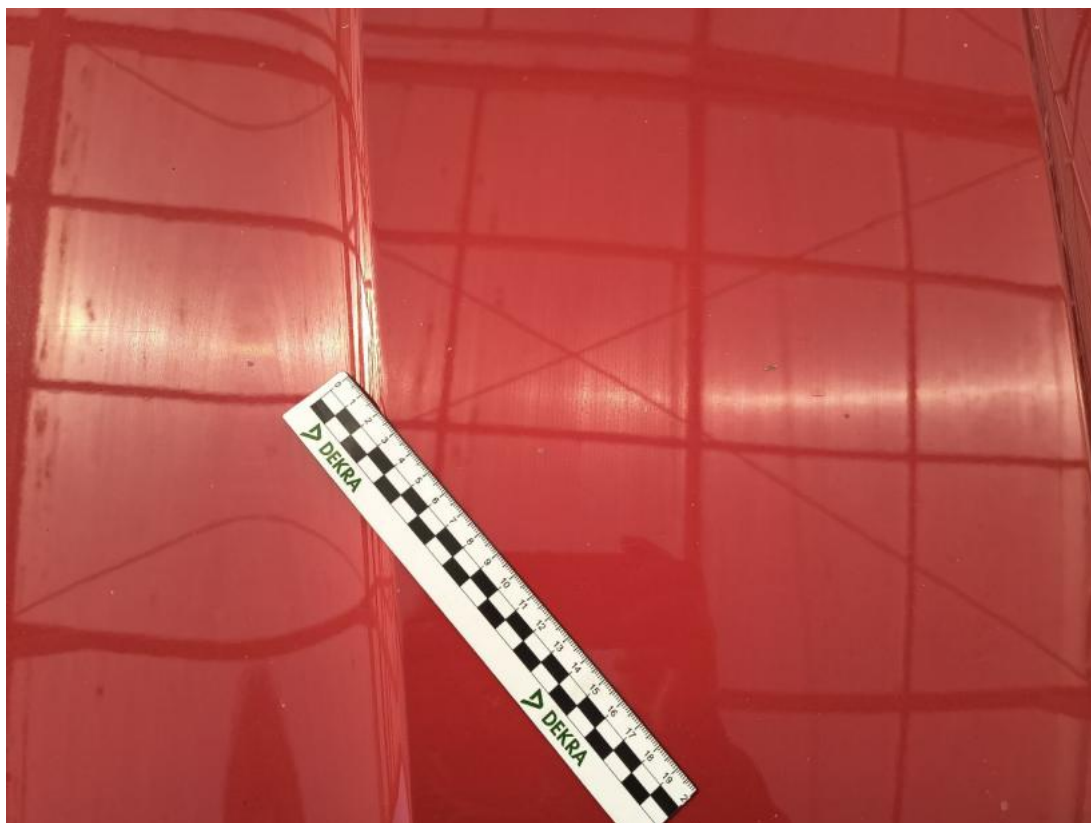
**Fot. 39**

Pokrywa komory silnika - Rysa/odprysk 2

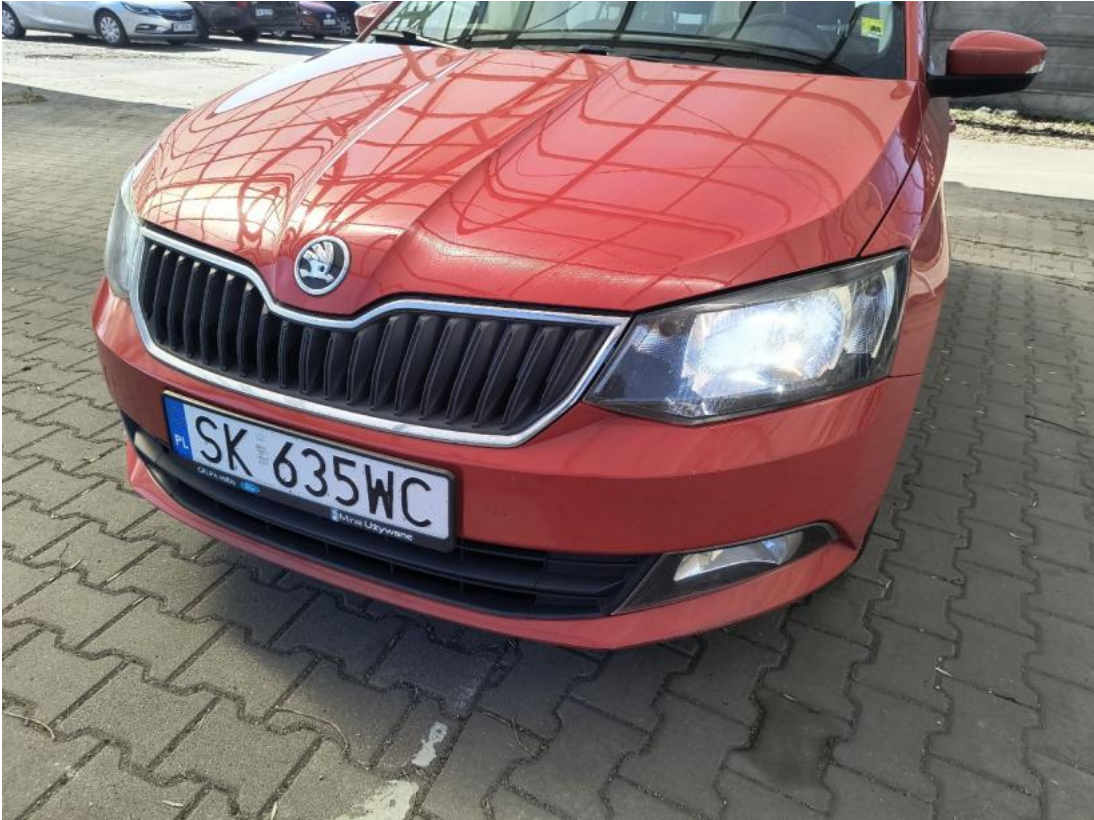
**Fot. 41**

| Poz. | Nazwa pozycji | Opis uszkodzeń | Kwalifik. | Naprawa [rbg] |
|---|---|---|---|---|
| 6 | Okladzina zderzaka przedniego | rysa/odprysk, ubytki materiału | NA | 1 |

Zderzak - zdjęcie pogładowe 1

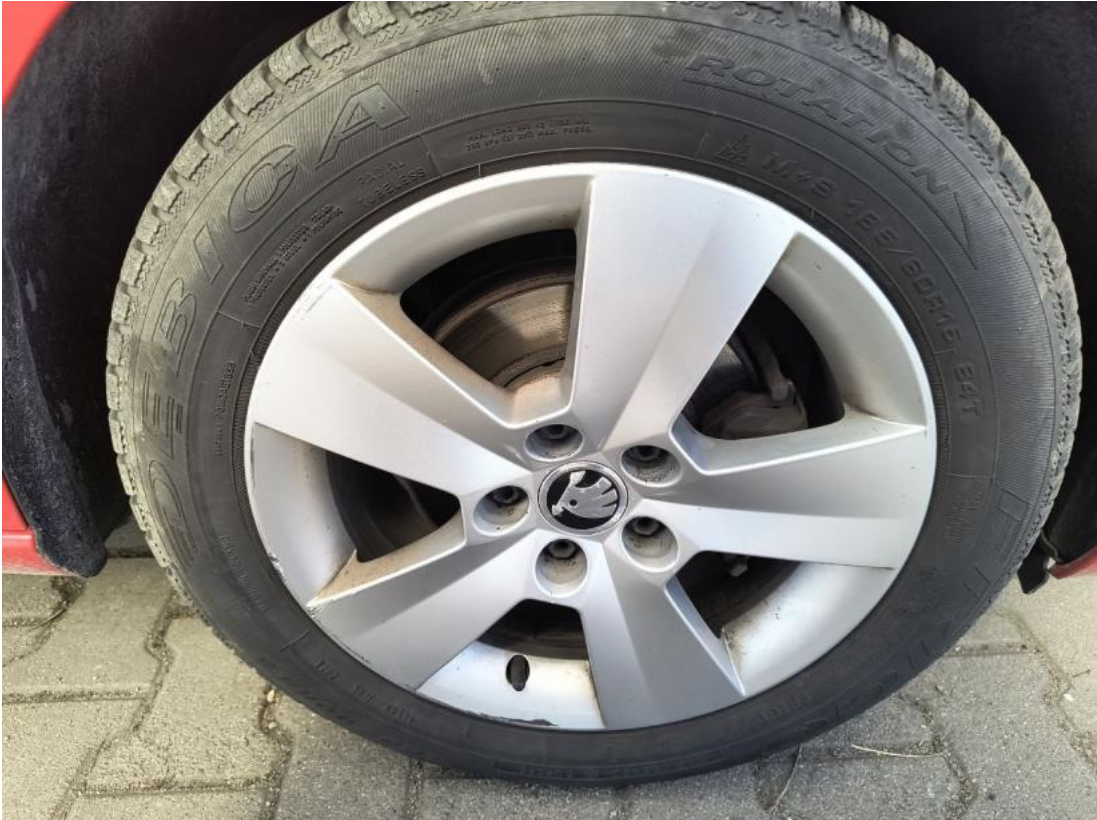
**Fot. 45**

Felga aluminiowa przednia P - zdjęcie pogładowe 1

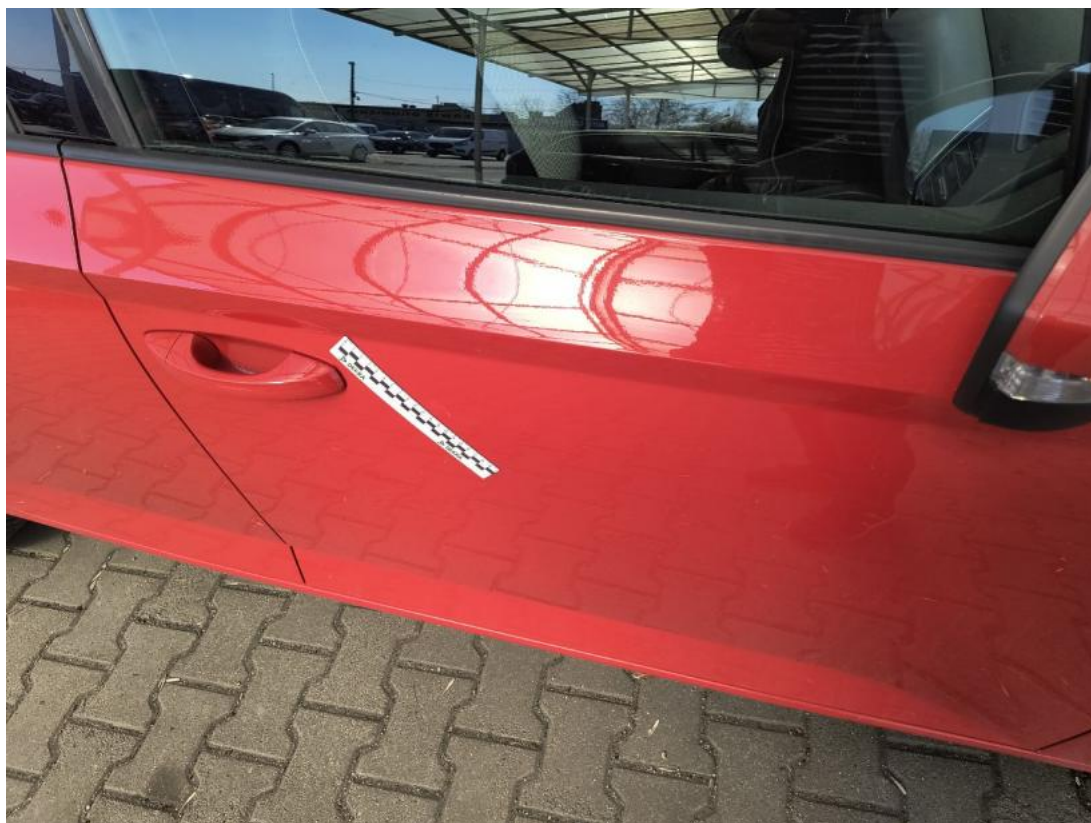
**Fot. 49**

Drzwi przednie P - zdjęcie pogładowe 1

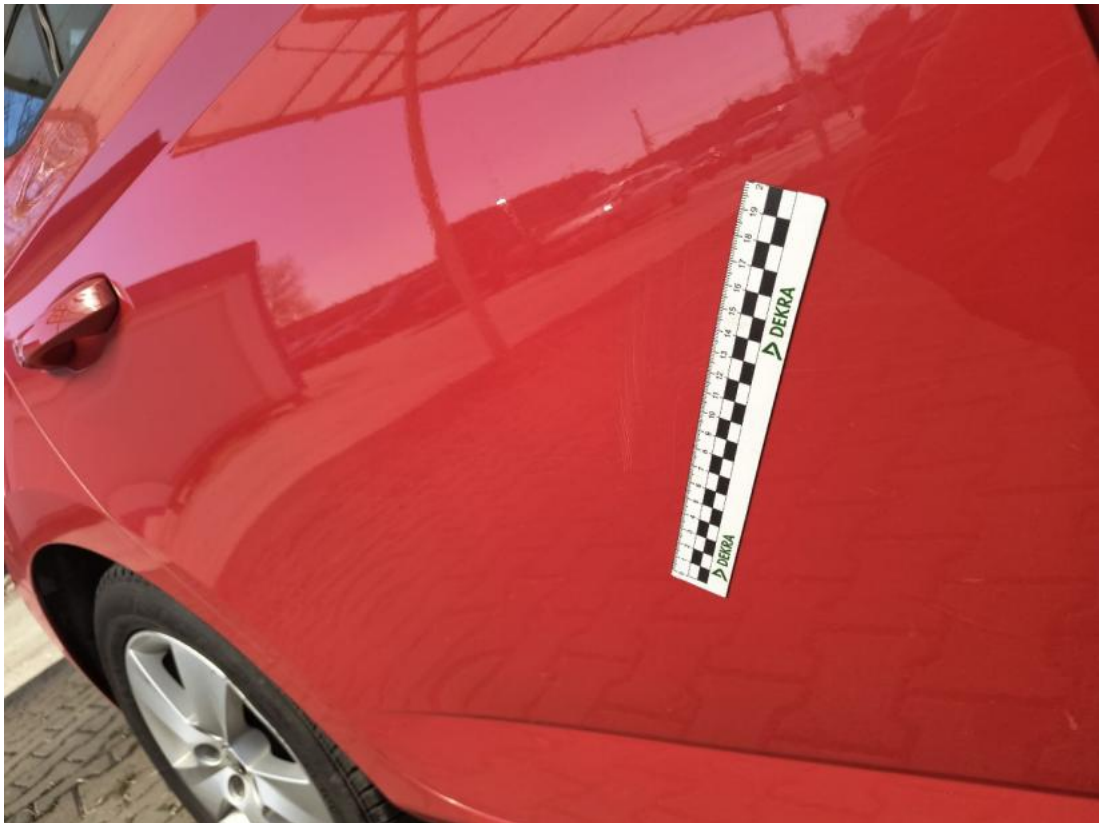
**Fot. 51**

Drzwi tylne P - zdjęcie poglądowe 1

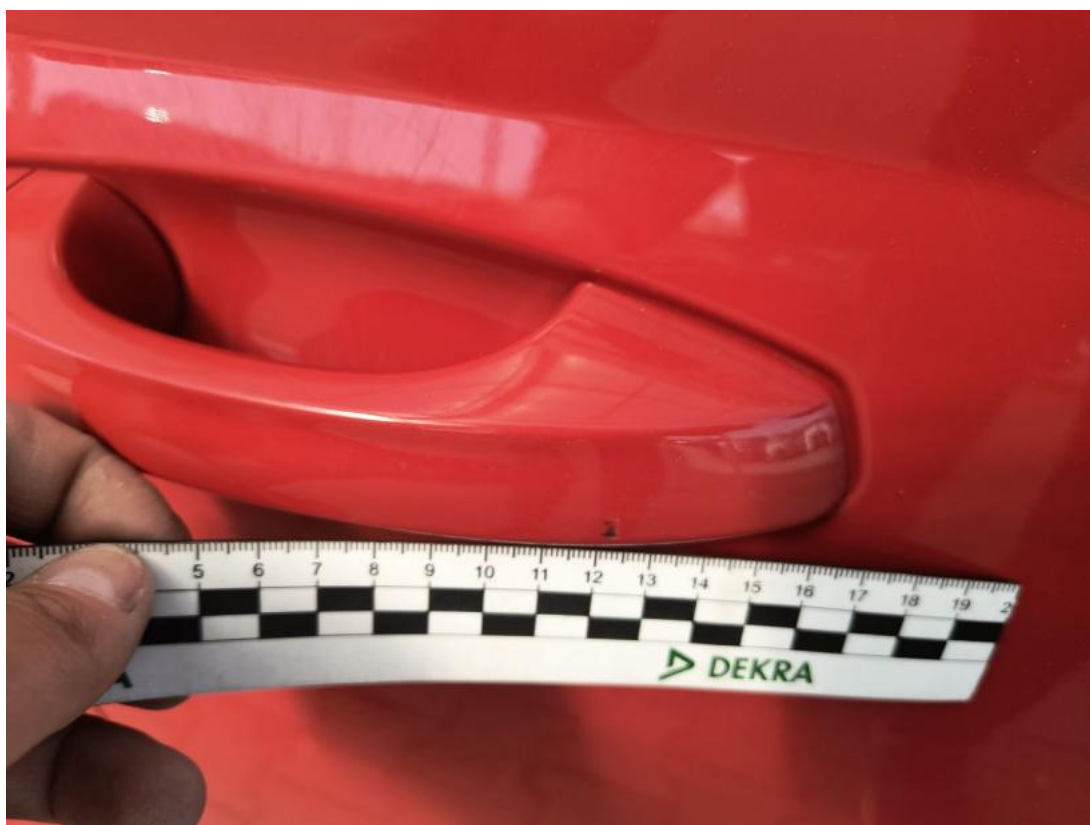
**Fot. 54**

Klamka drzwi prz P - Rysa/odprysk 1

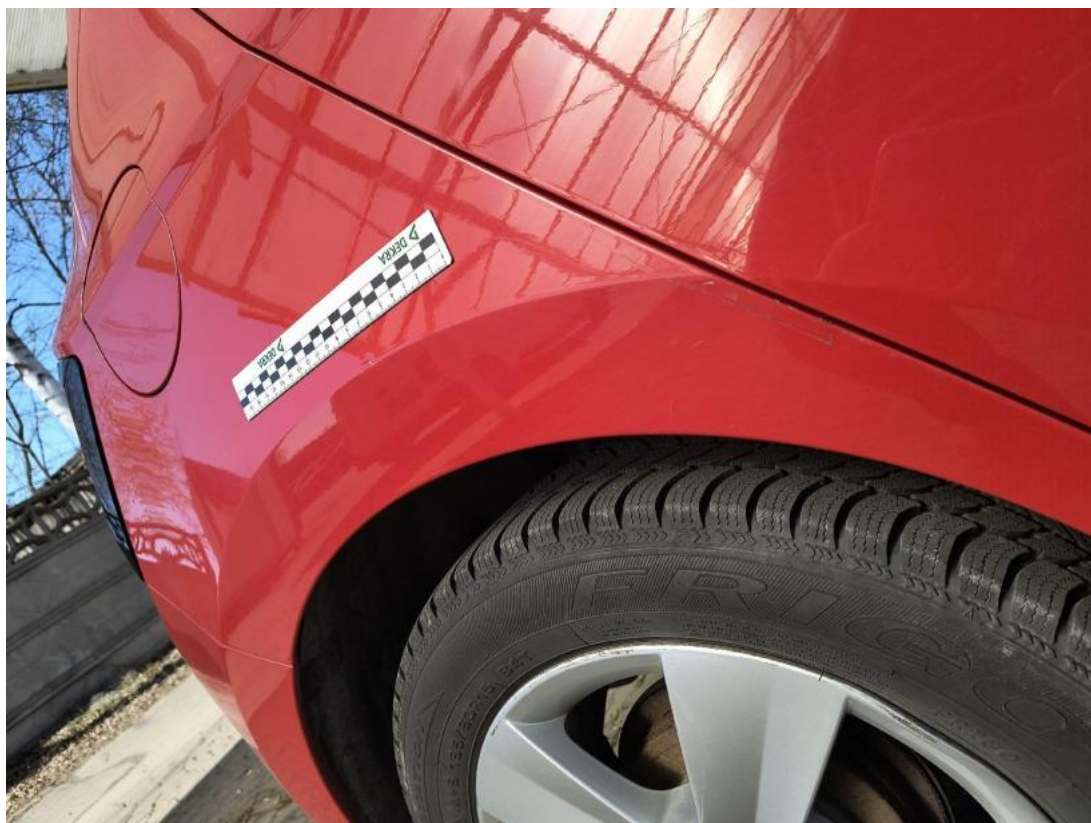
**Fot. 55**

Błotnik tylny P / Ściana boczna P - zdjęcie pogładowe 1

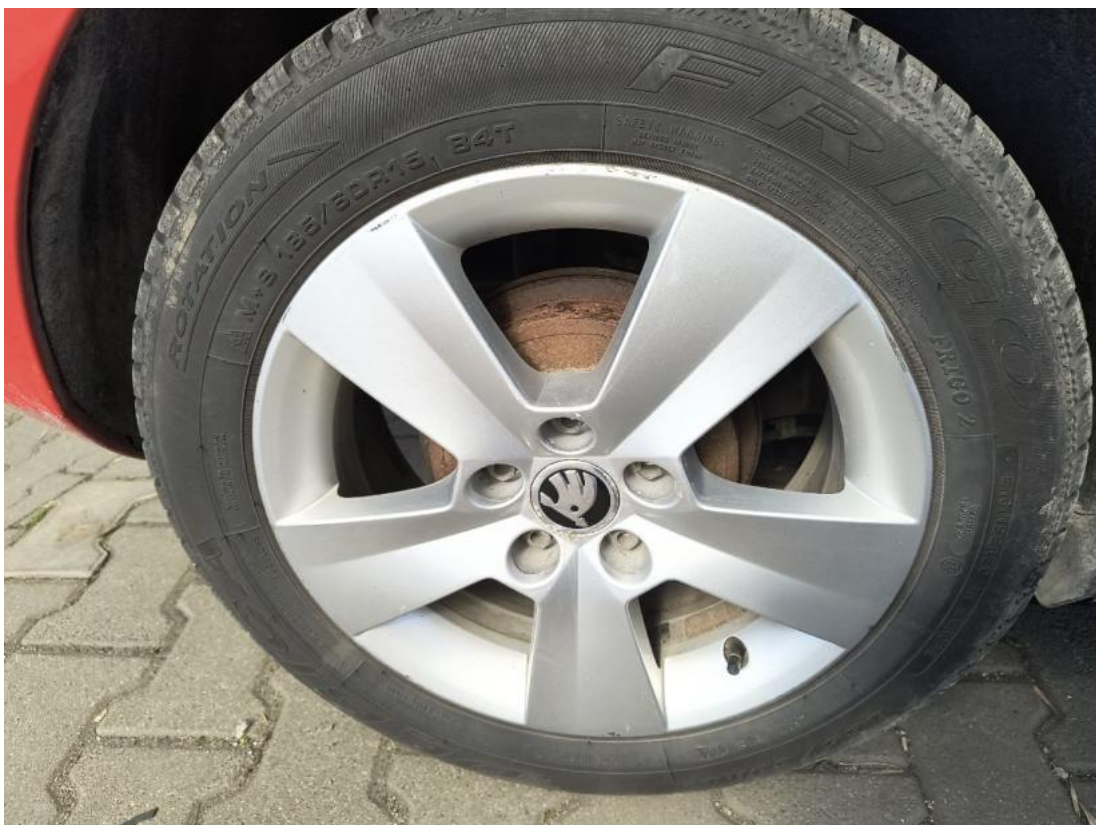
**Fot. 58**

Felga aluminiowa tylna P - zdjęcie pogładowe 1

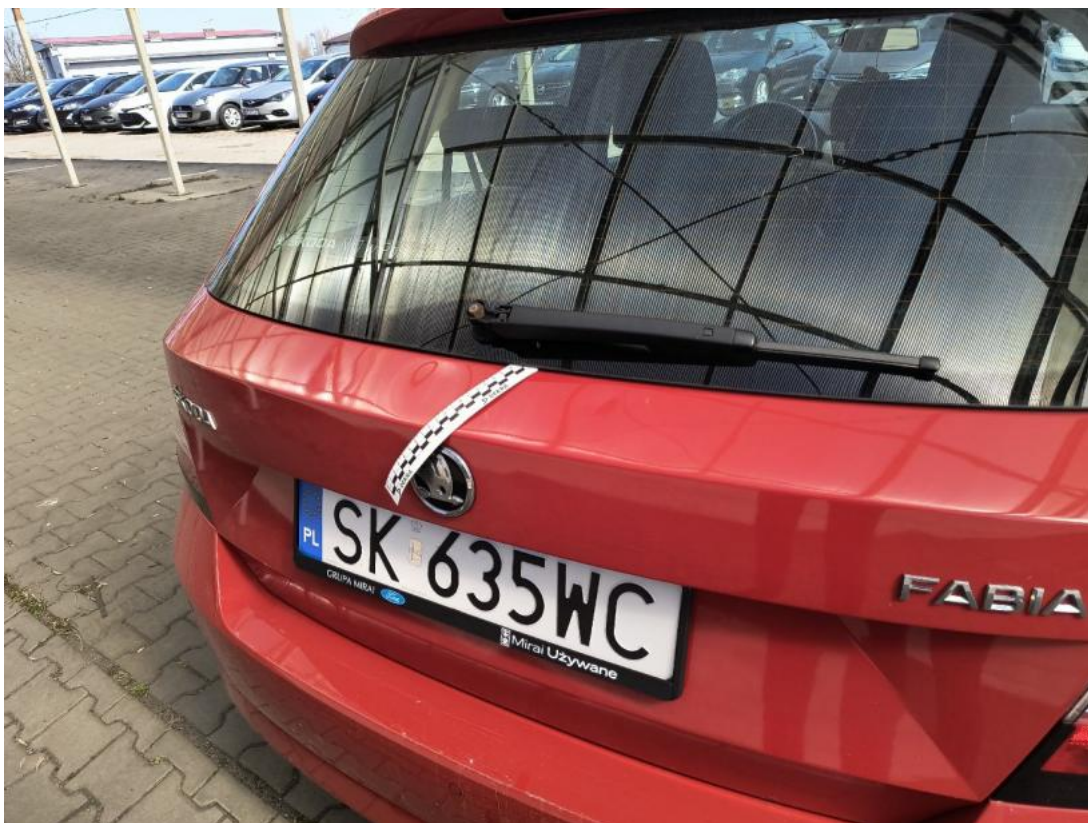
**Fot. 61**

Pokrywy bagażnika - zdjęcie pogładowe 1

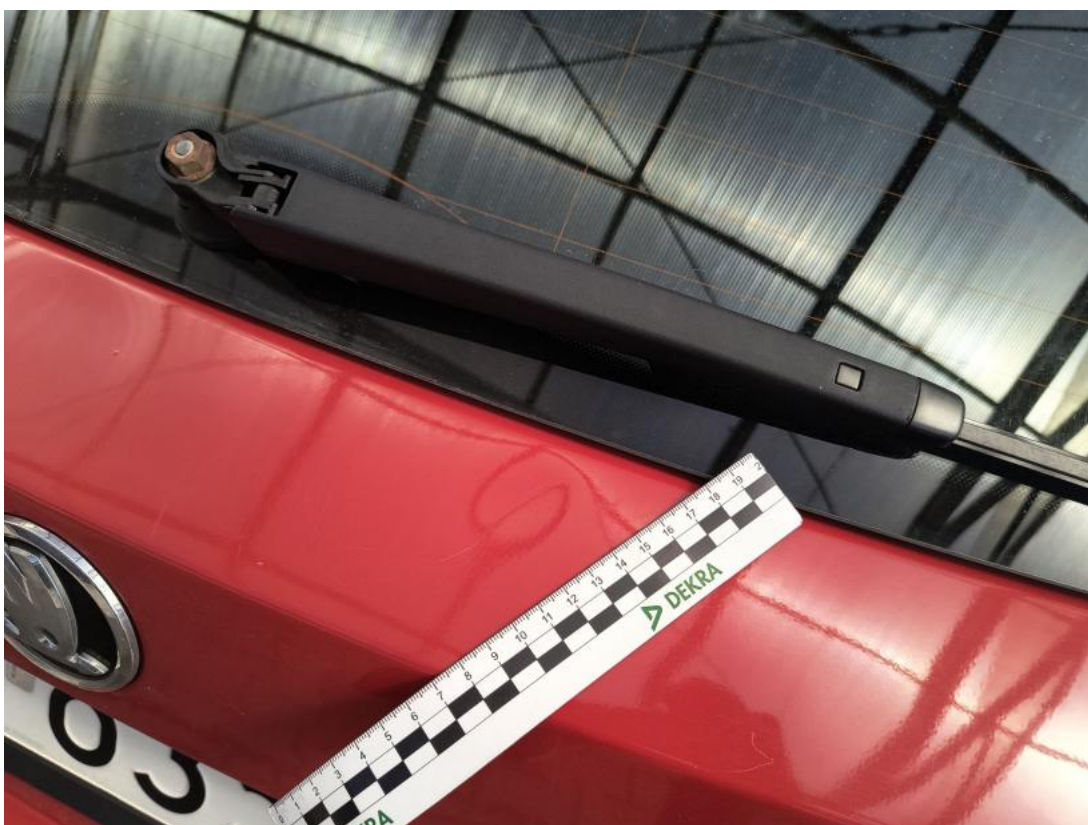
**Fot. 62**

Pokrywy bagażnika - Wgniecenie/odkształcenie 1

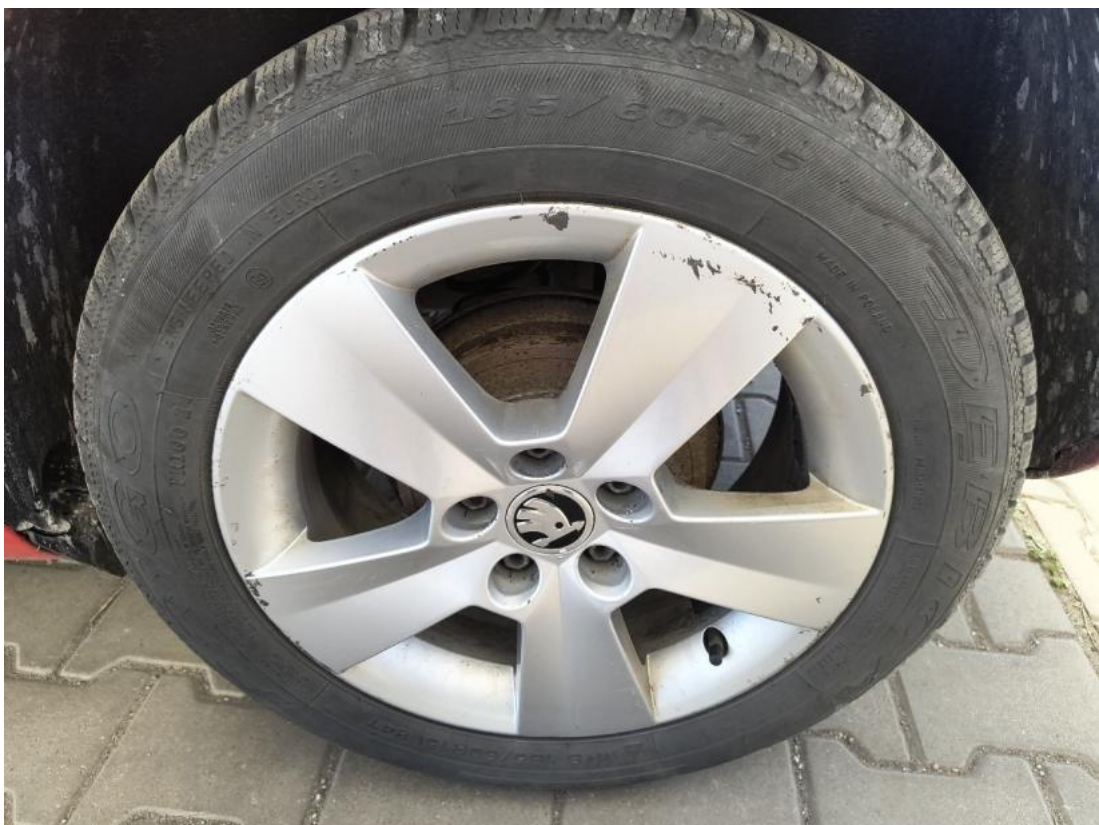
**Fot. 64**

Felga tylna L - zdjęcie poglądowe 1

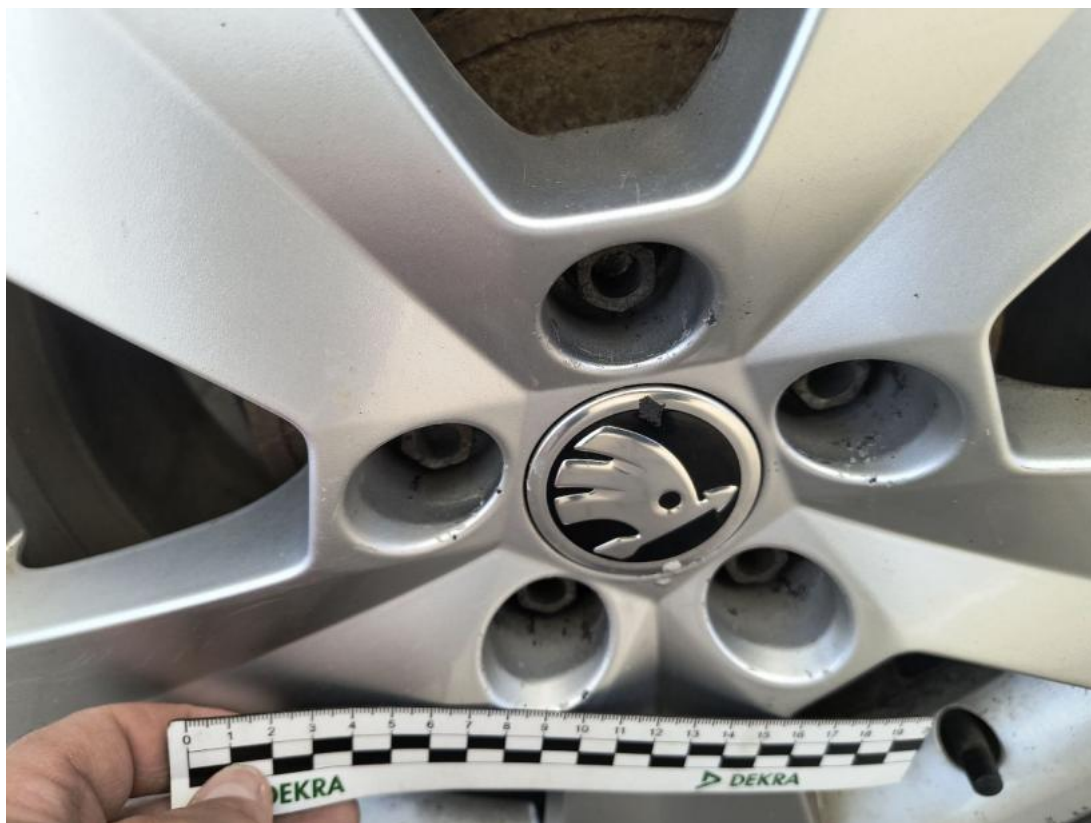
**Fot. 65**

Felga tylna L - Rysa/odprysk 1

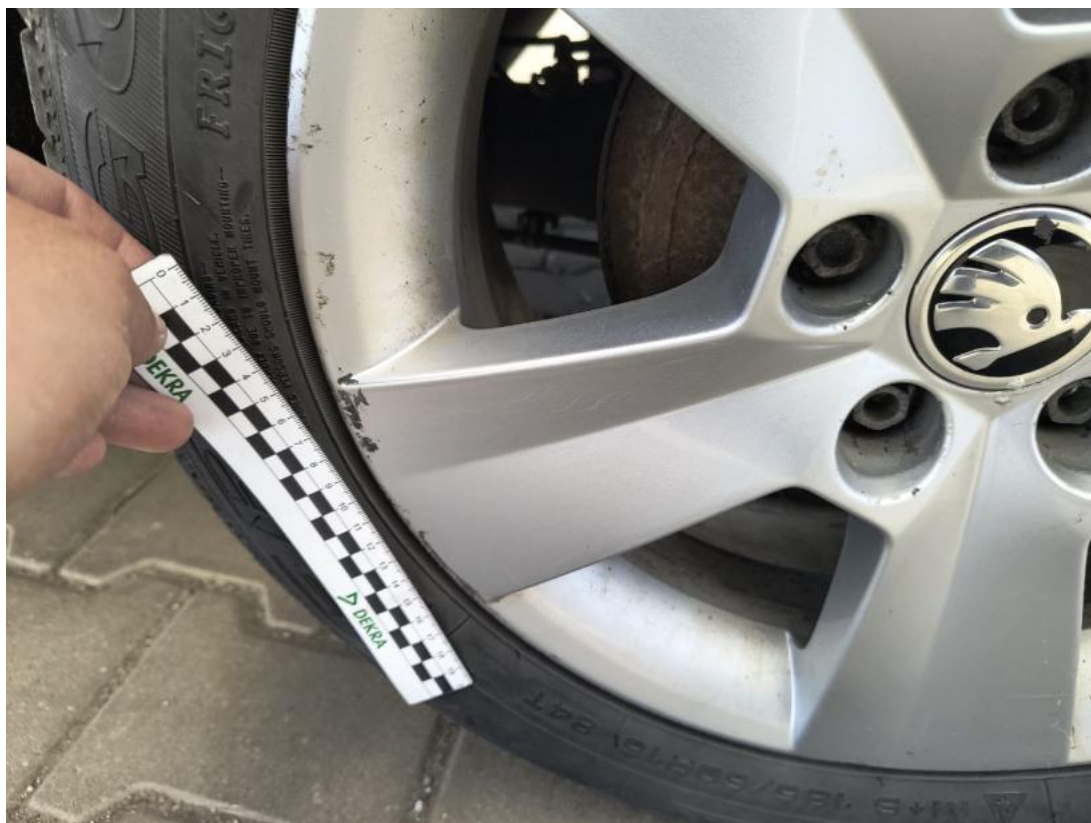
**Fot. 67**

Felga tylna L() - Rysa/odprysk 3

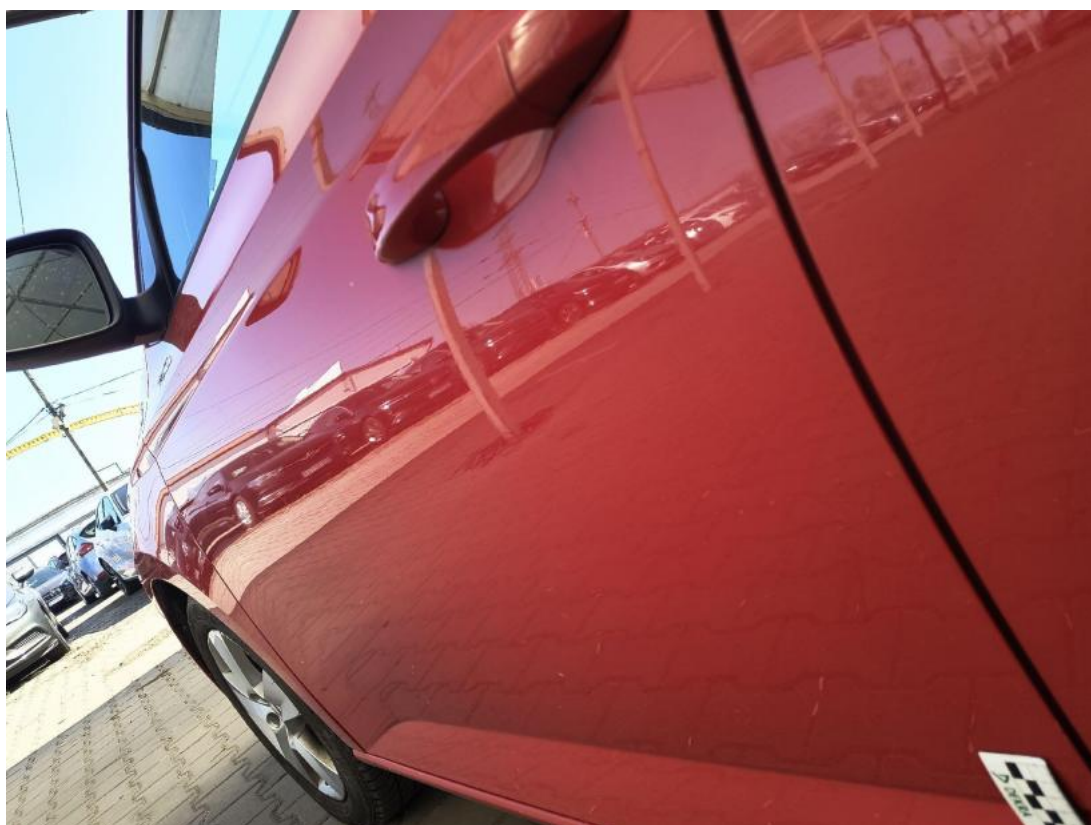
**Fot. 68**

Drzwi przed L - zdjęcie poglądowe 1

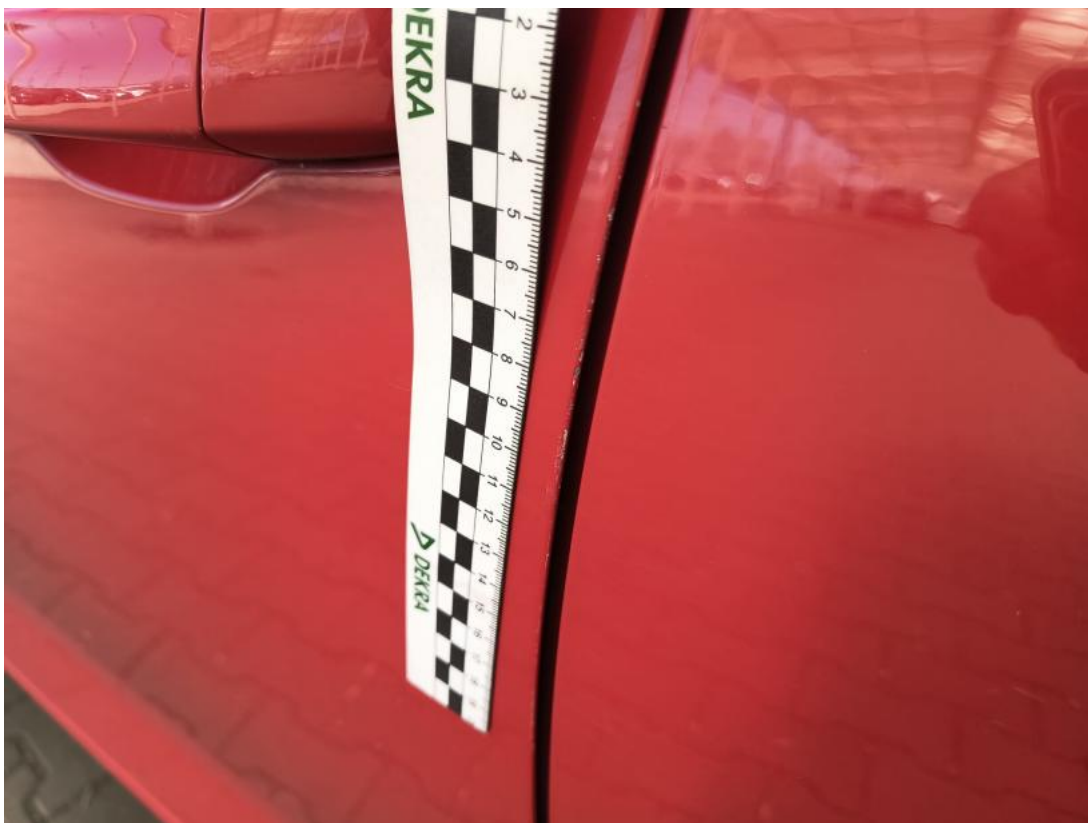
**Fot. 69**

Drzwi przed L - Rysa/odprysk 1

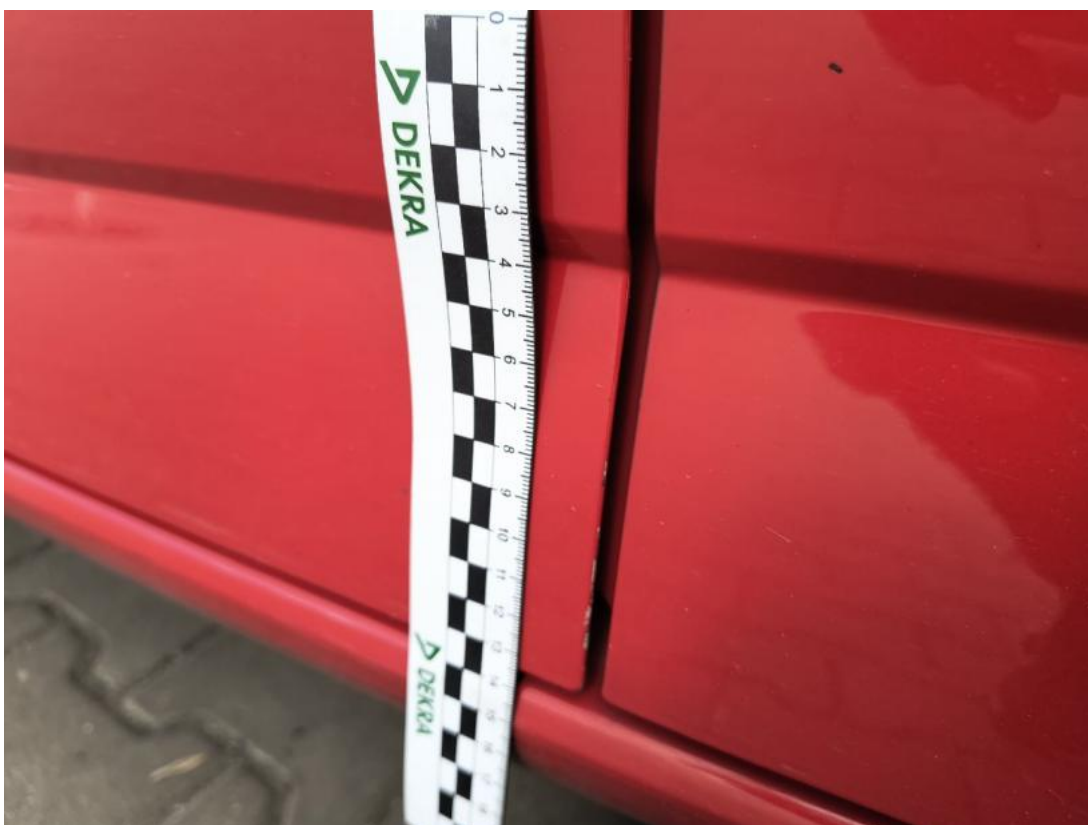
**Fot. 70**

Drzwi przed L - Rysa/odprysk 2

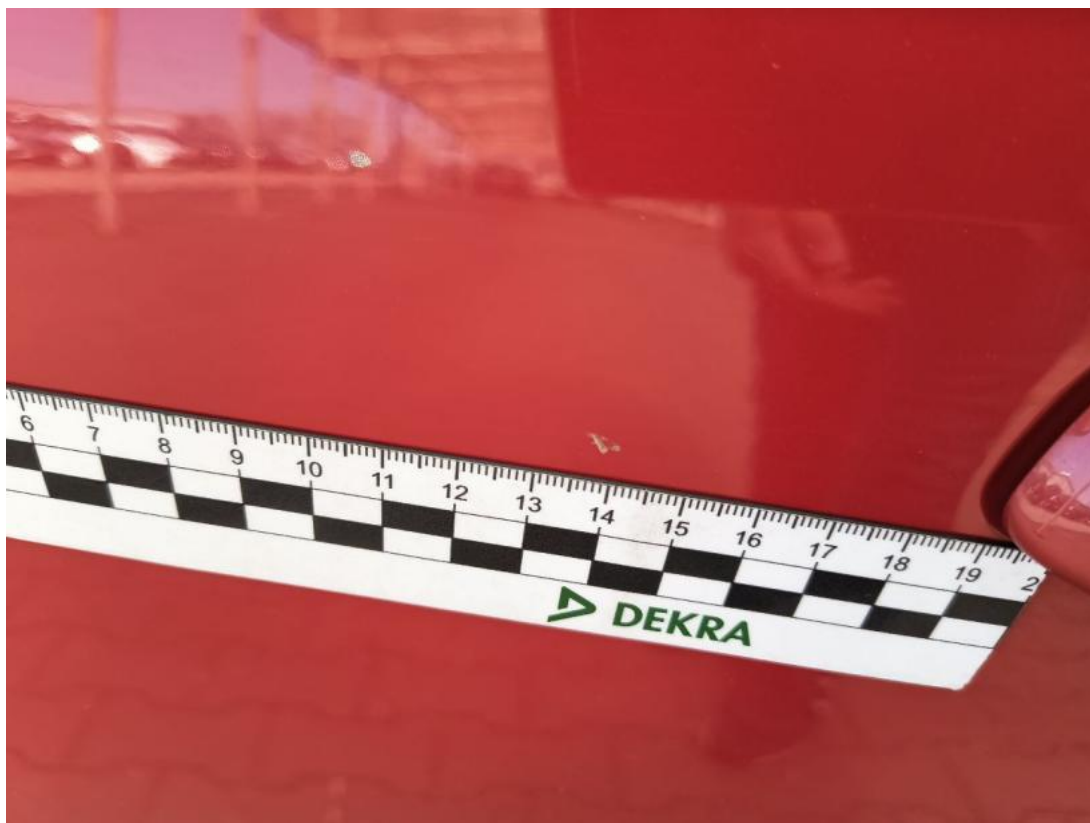
**Fot. 71**

Drzwi przed L() - Rysa/odprysk 3

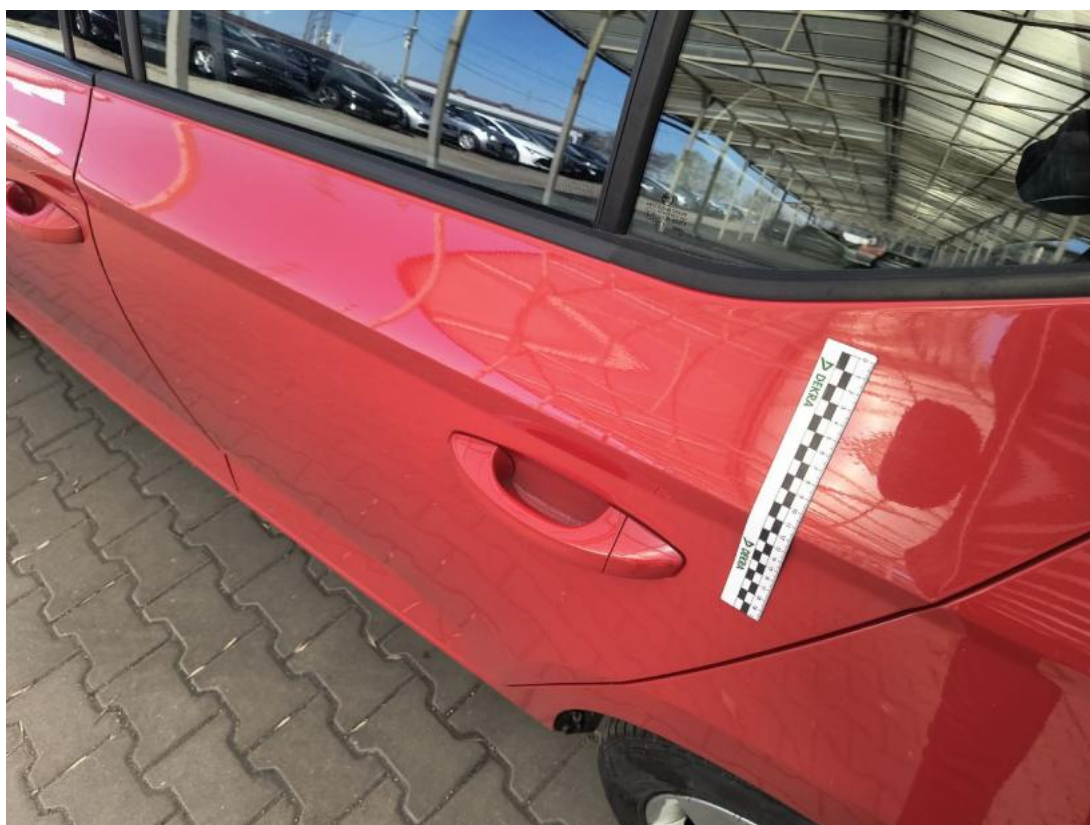
**Fot. 72**

Drzwi tylne L - zdjęcie poglądowe 1

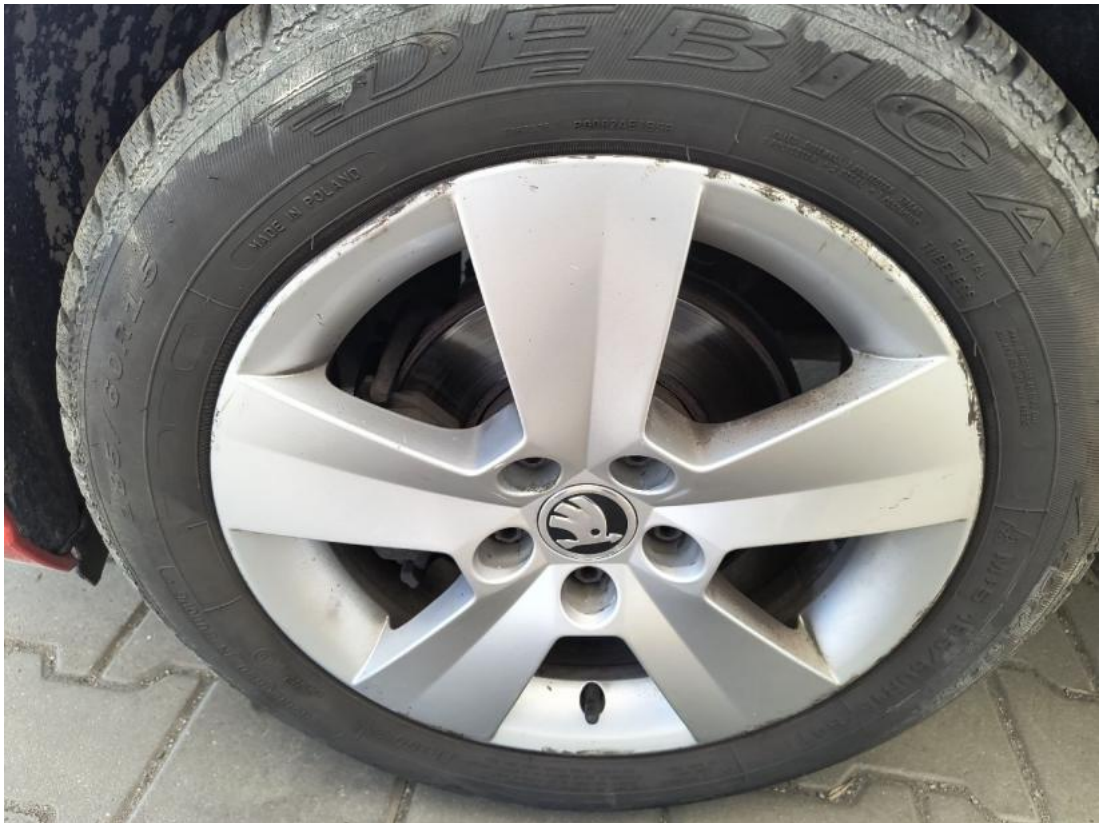
**Fot. 75**

Felga Aluminiowa przednia L - zdjęcie pogładowe 1

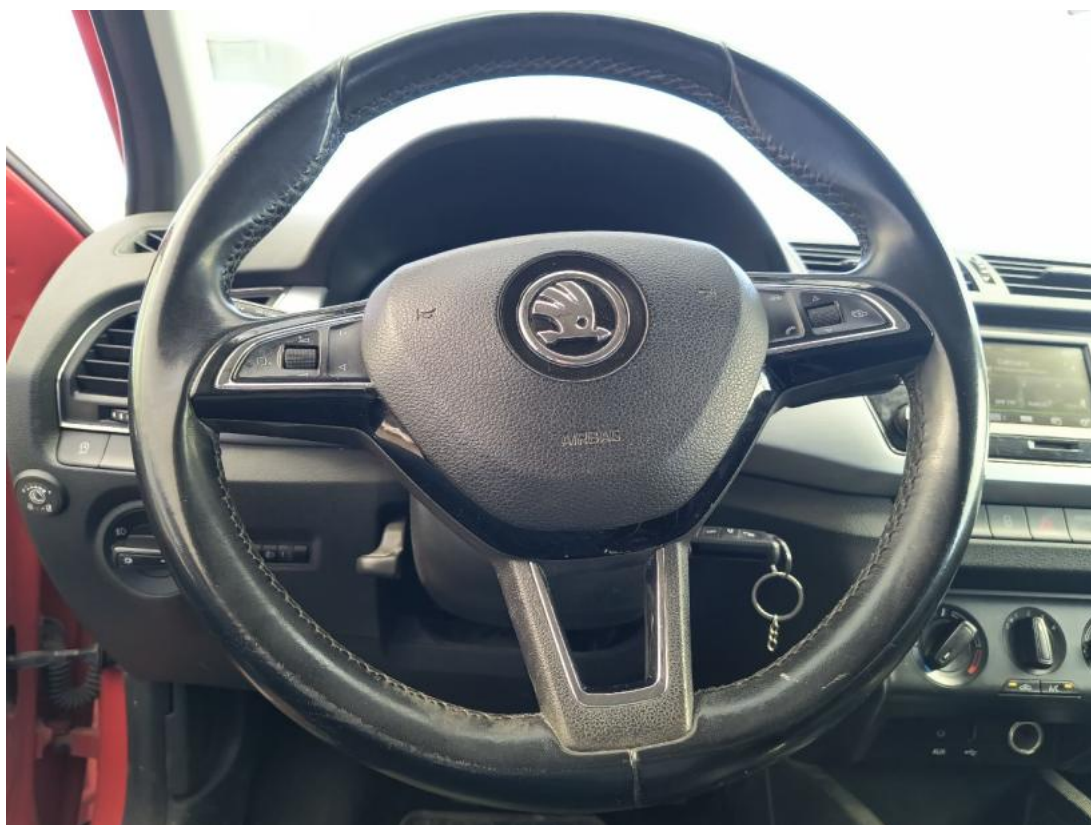
**Fot. 78**

Koło kierownicy - zdjęcie poglądowe 1

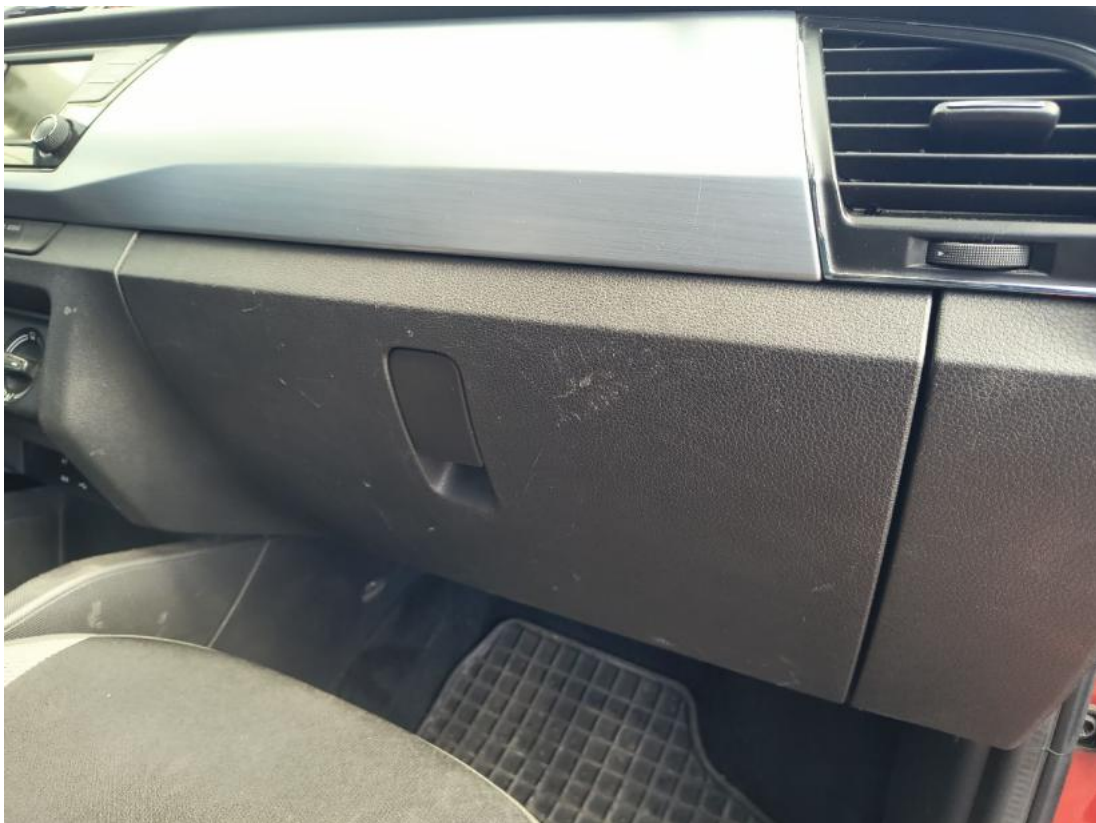
**Fot. 80**

Pokrywa schowka deski rozdzielczej - zdjęcie poglądowe 1

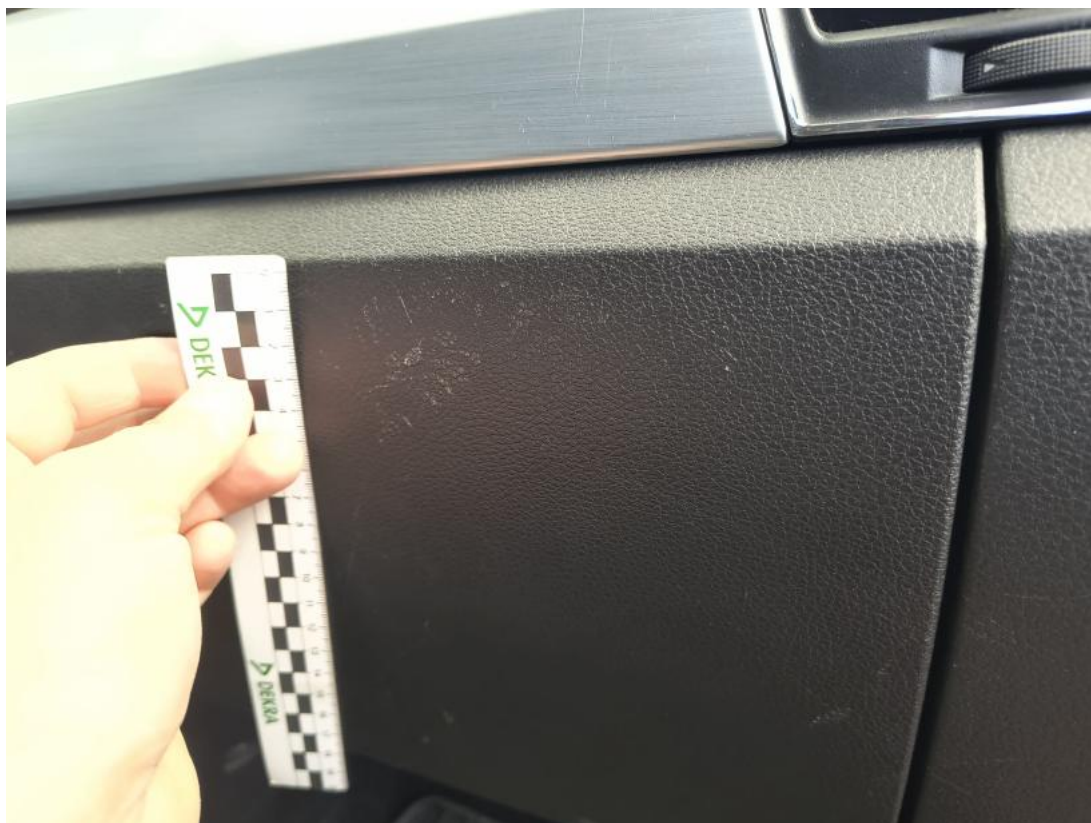
**Fot. 81**

Pokrywa schowka deski rozdzielnej - Rysa/odprysk 1

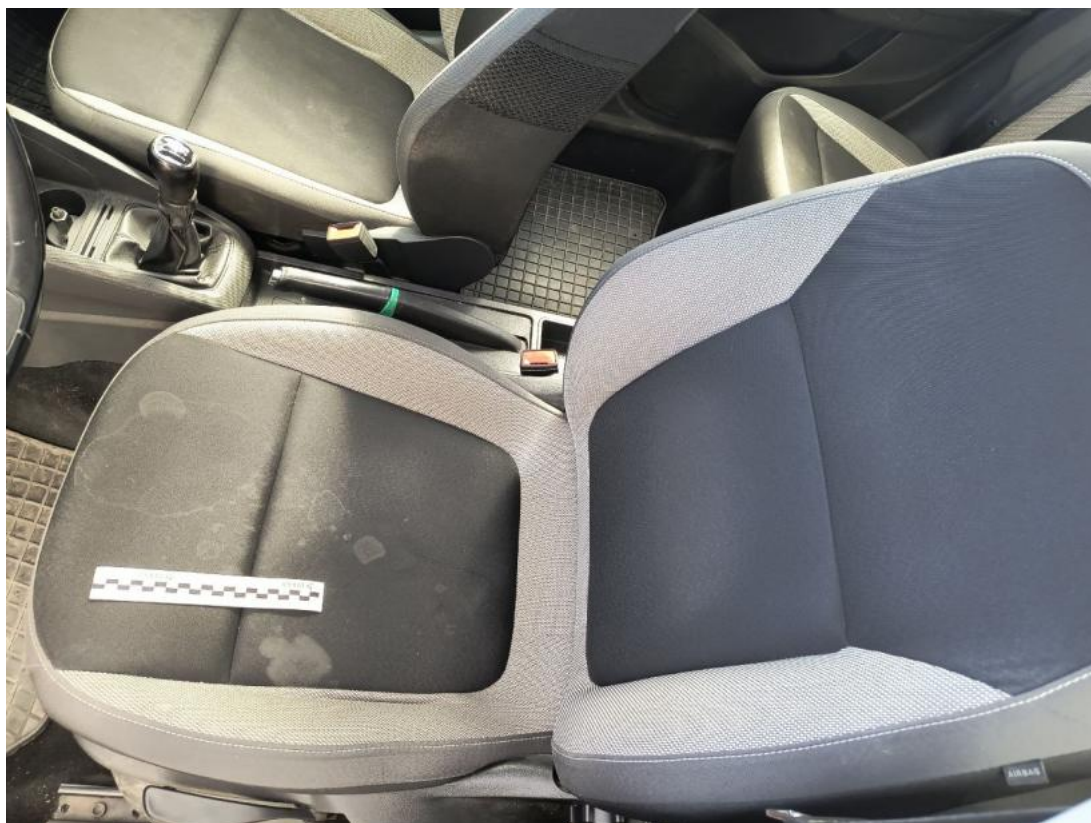
**Fot. 83**

Fotel prz. lew. - zdjęcie poglądowe 1
