## Raport z oględzin pojazdu

| Numer raportu | 214729/4/25-11401 | Data raportu | 16-04-2025 |

| Marka, model | SKODA Fabia III Hatchback 14... |
| Numer rejestracyjny | SK635WC |

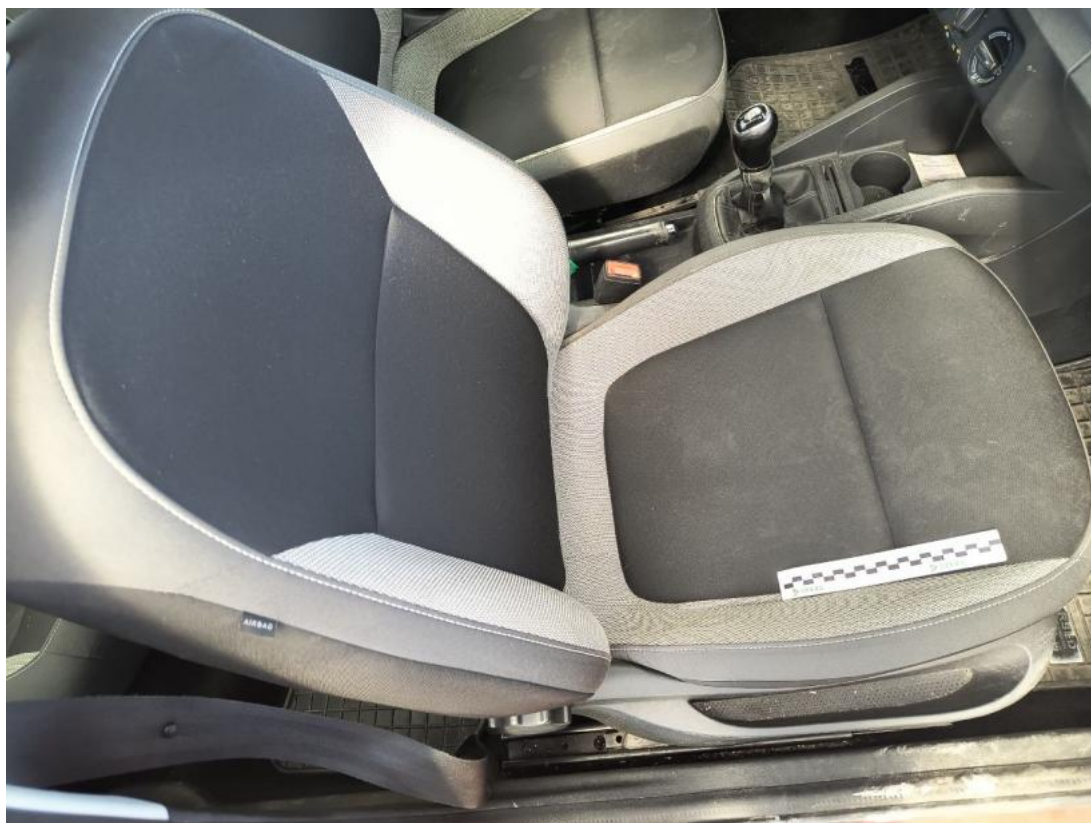
**Fot. 85**

Fotel prz. praw. - zdjęcie pogładowe 1

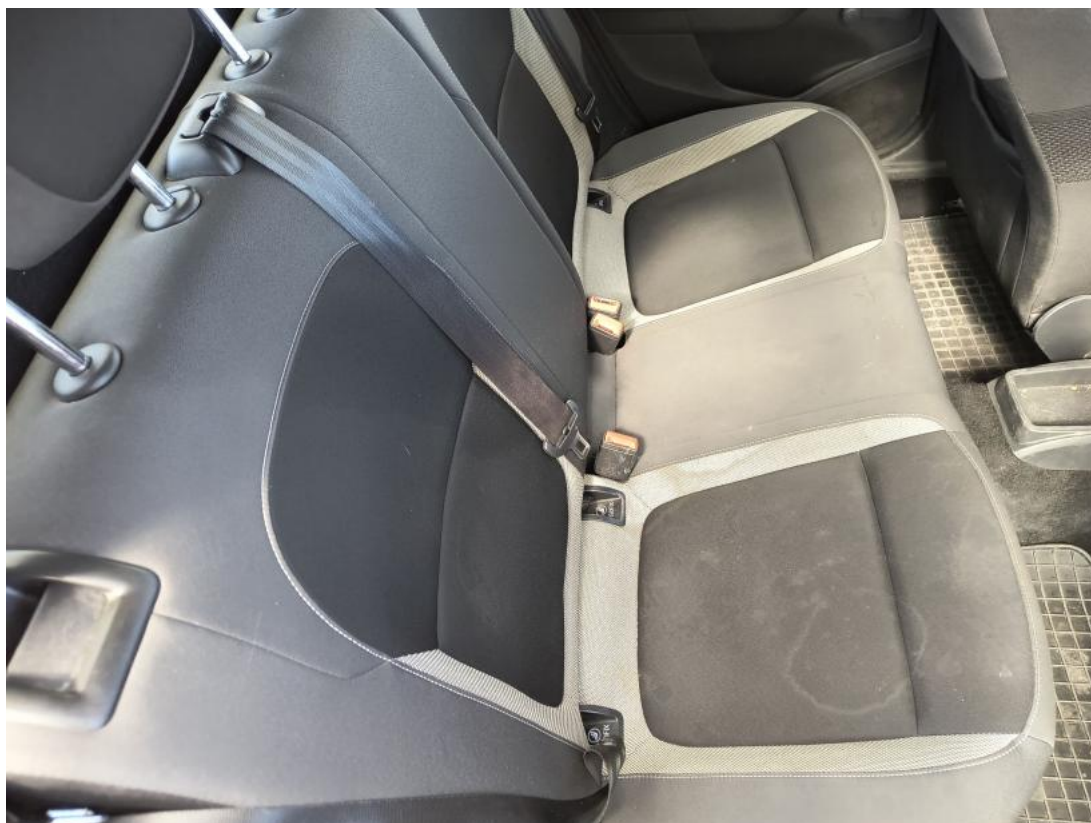
**Fot. 87**

Kanapa tyl. - zdjęcie pogładowe 1

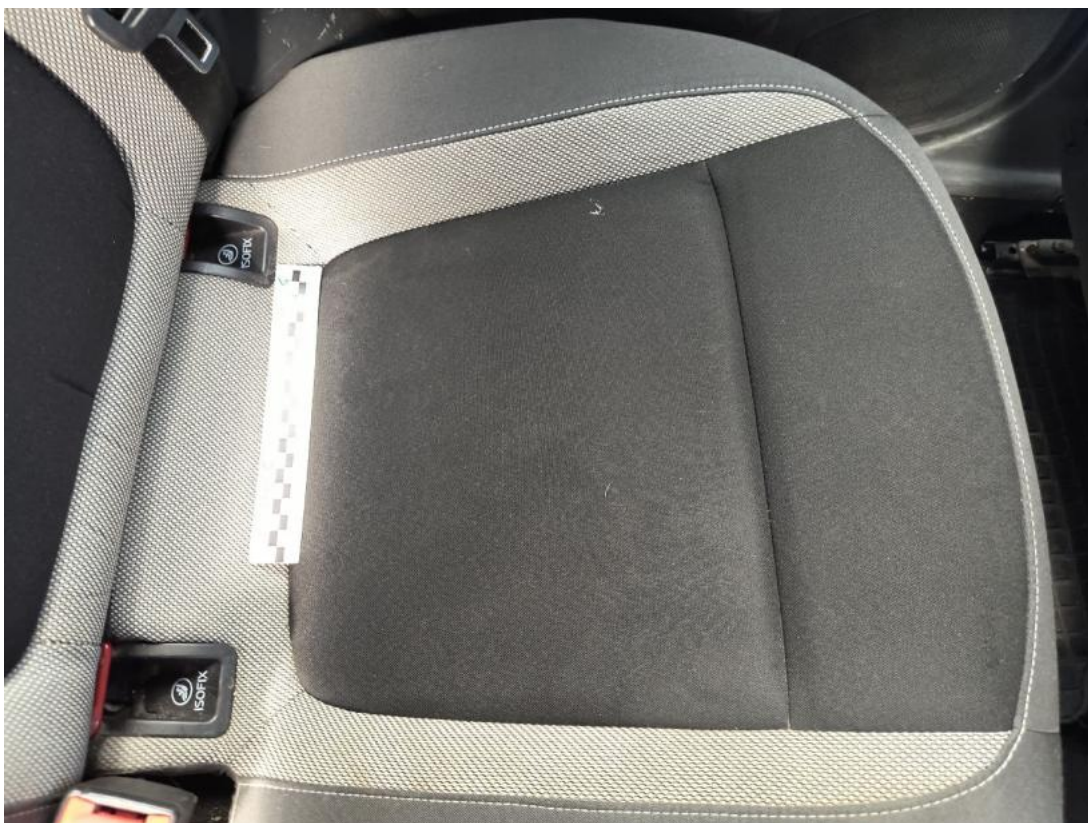
**Fot. 91**

Kanapa tyl.() - Inne 3

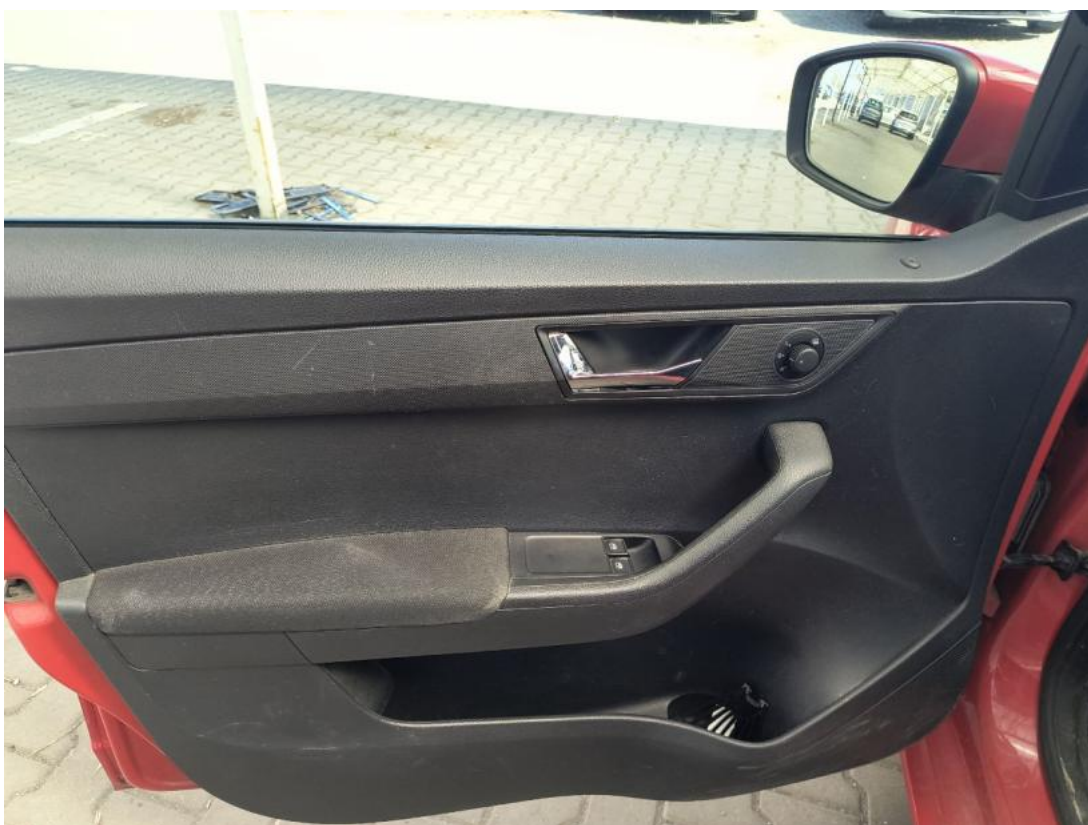
**Fot. 92**

Tapicerka drzwi przednich L - zdjęcie poglądowe 1

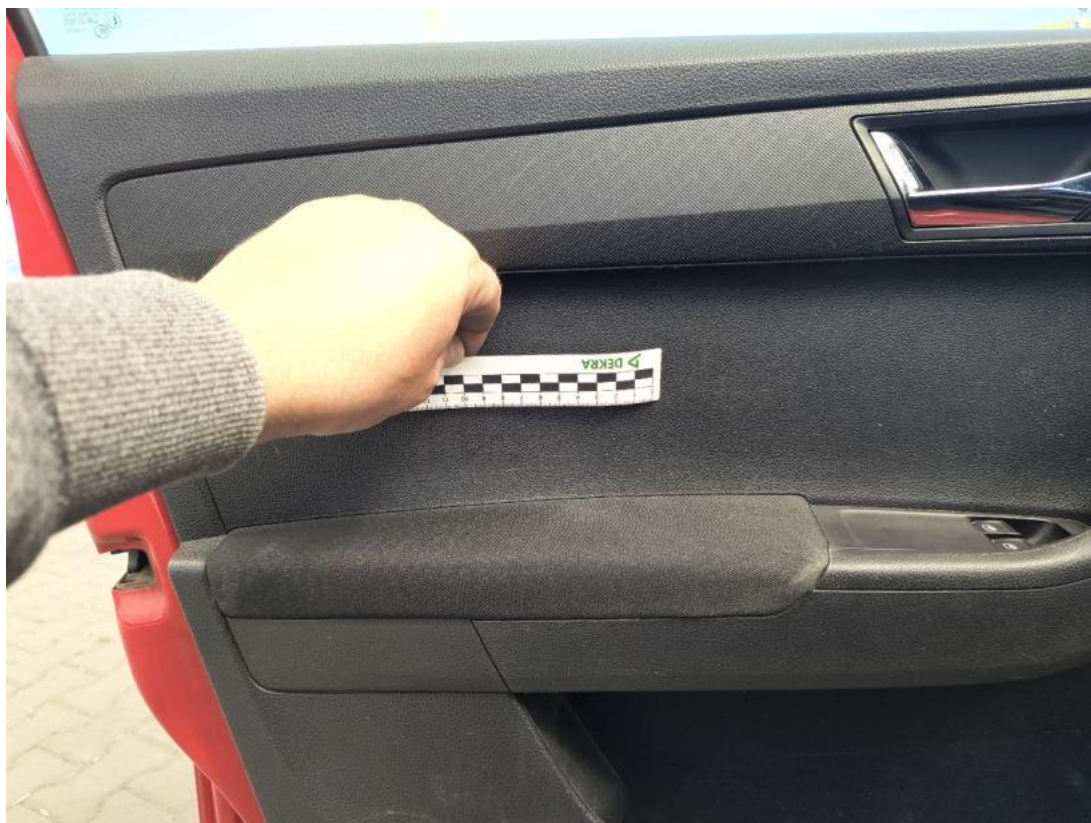
**Fot. 95**

Tapicerka drzwi przednich L() - Rysa/odprysk 3

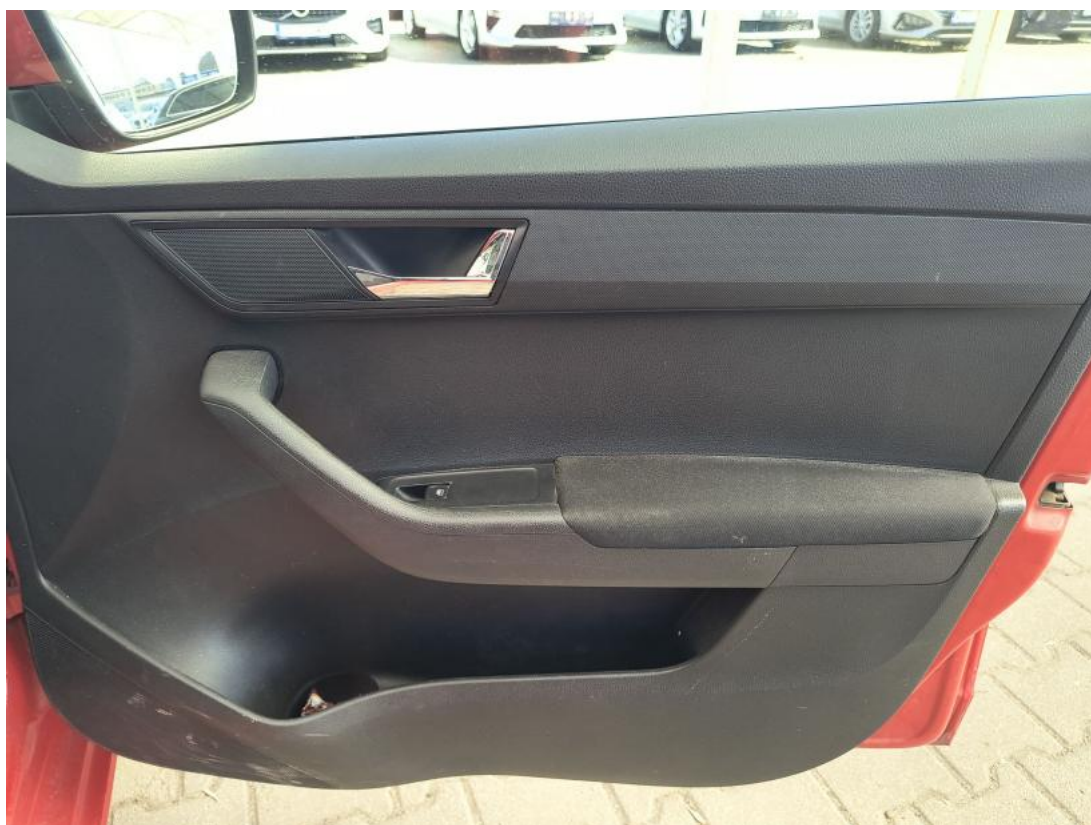
**Fot. 96**

Tapicerka drzwi przednich P - zdjęcie poglądowe 1

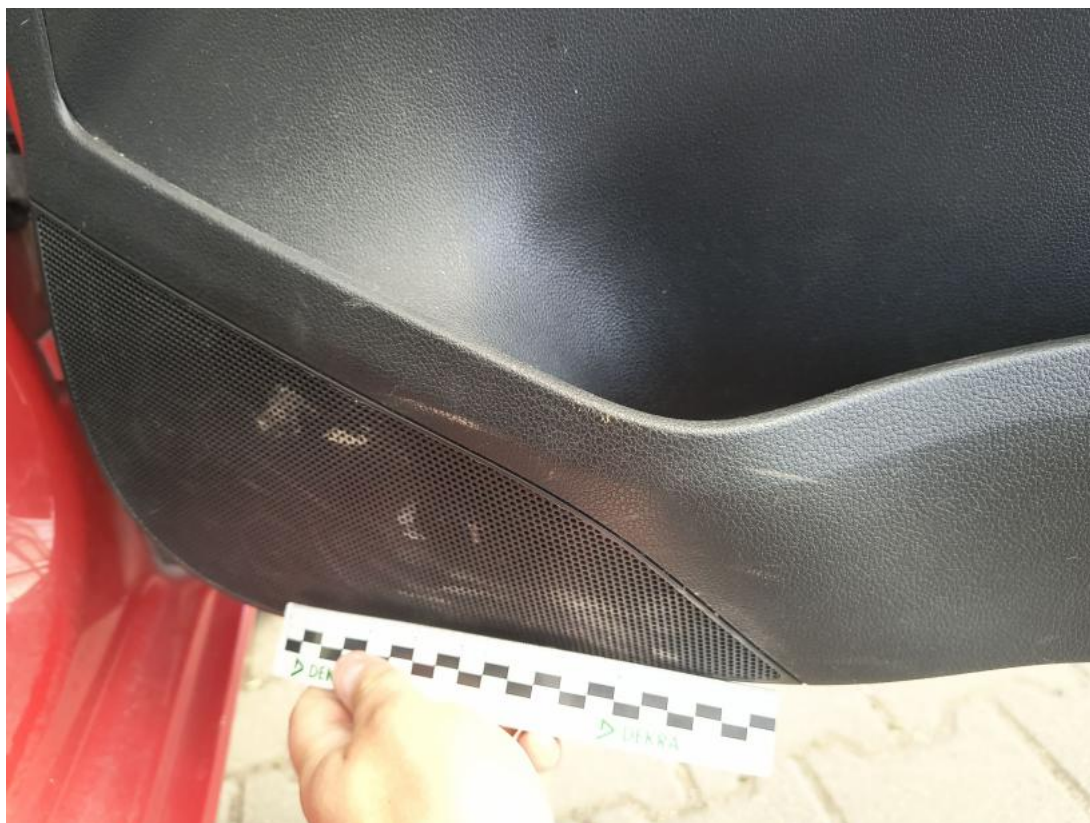
**Fot. 97**

Tapicerka drzwi przednich P - Rysa/odprysk 1

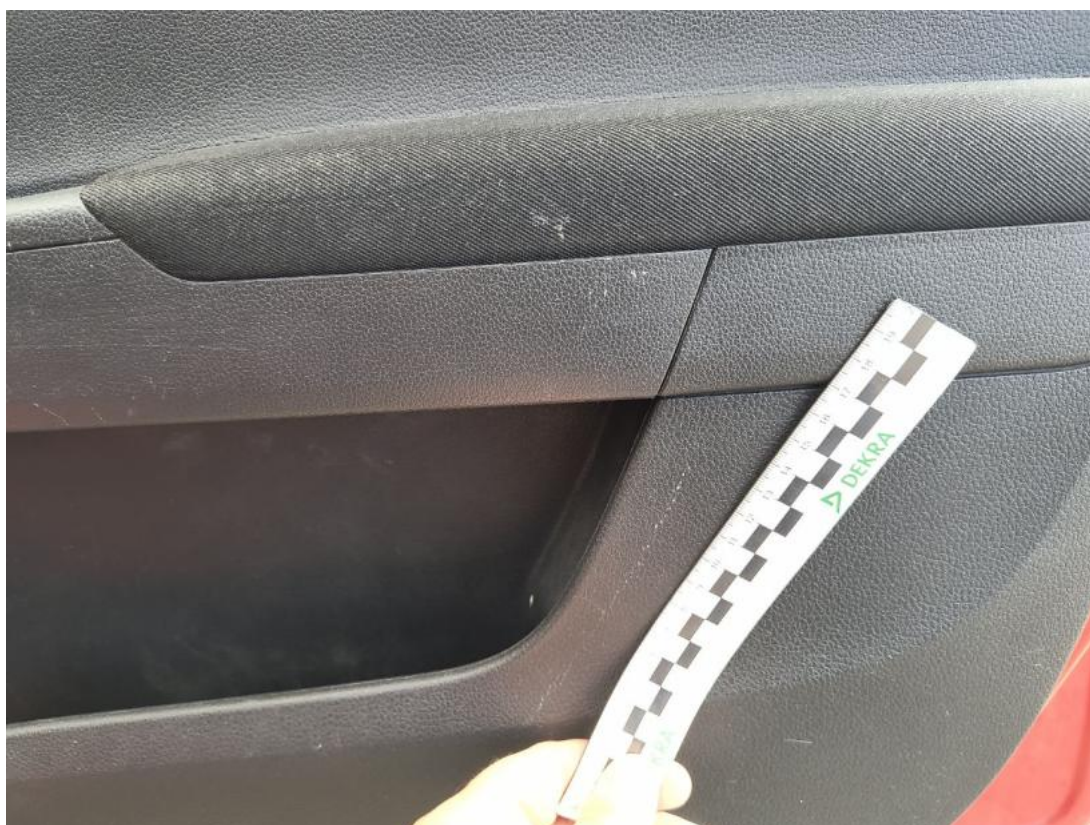
**Fot. 98**

Tapicerka drzwi przednich P - Rysa/odprysk 2

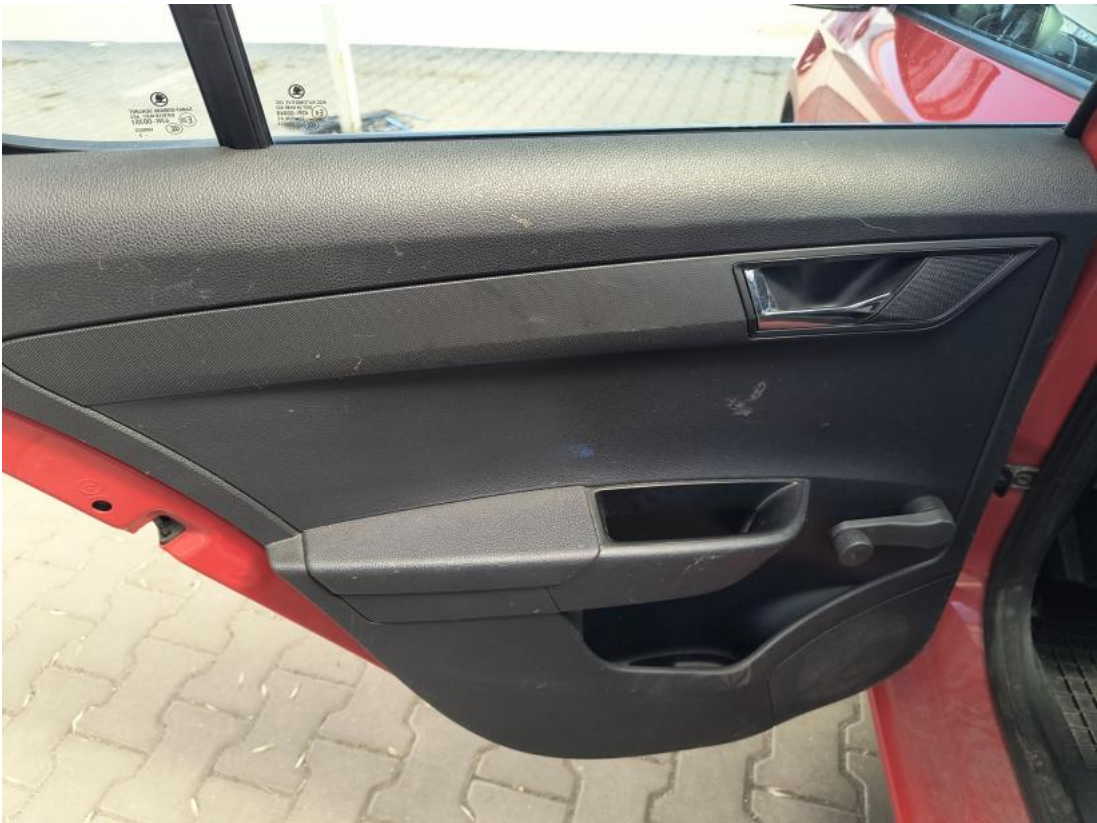
**Fot. 99**

Tapicerka drzwi tylnych L - zdjęcie poglądowe 1

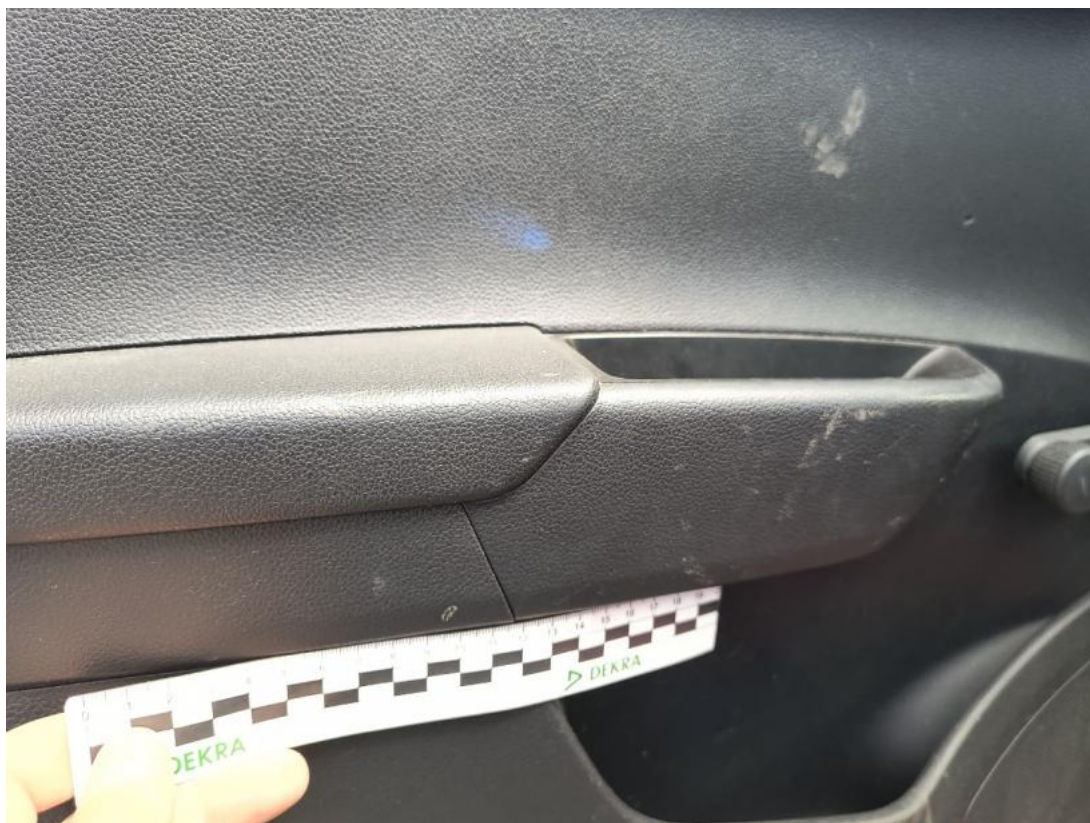
**Fot. 101**

Tapicerka drzwi tylnych L - Rysa/odprysk 2

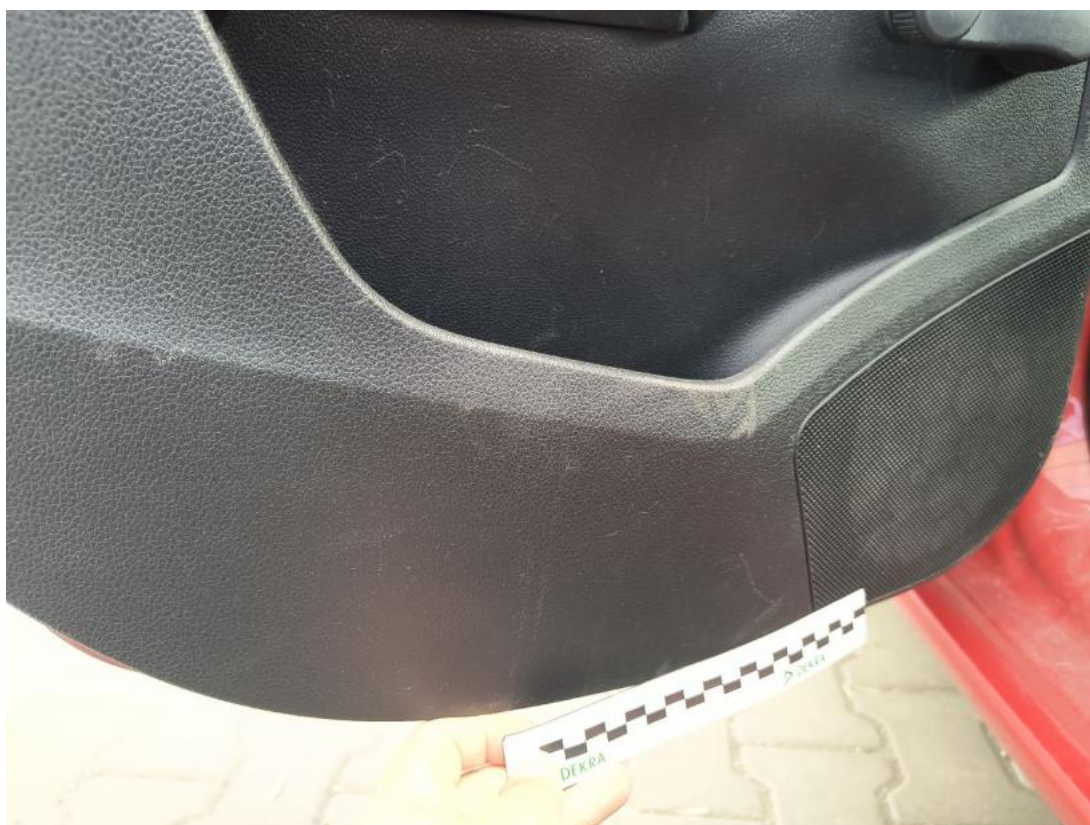
**Fot. 102**

Tapicerka drzwi tylnych L() - Rysa/odprysk 3

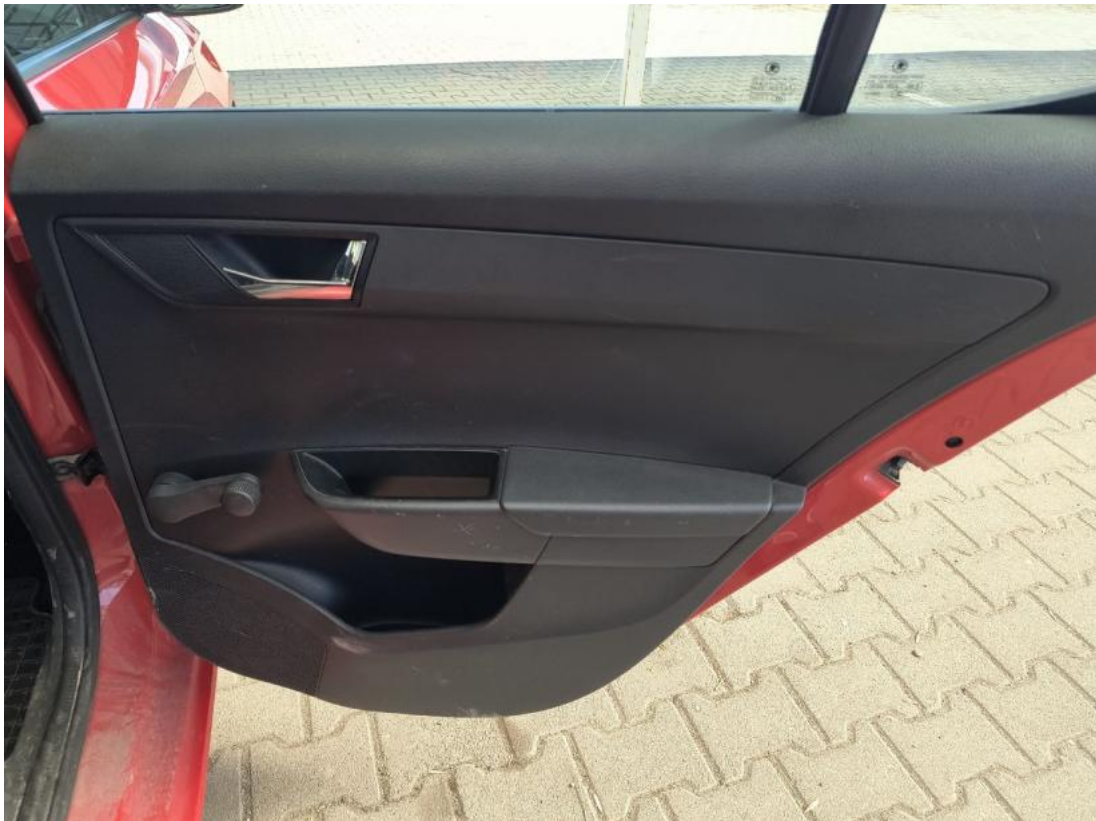
**Fot. 103**

Tapicerka drzwi tylnych P - zdjęcie pogładowe 1

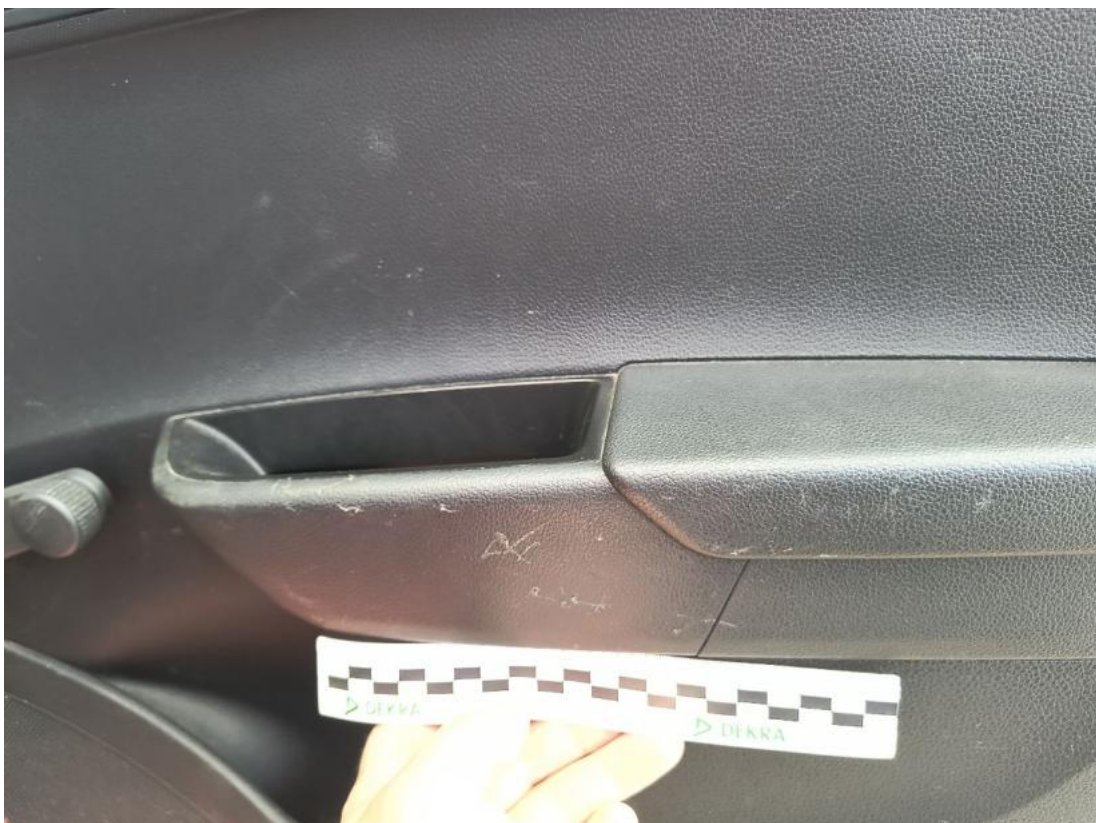
**Fot. 104**

Tapicerka drzwi tylnych P - Rysa/odprysk 1

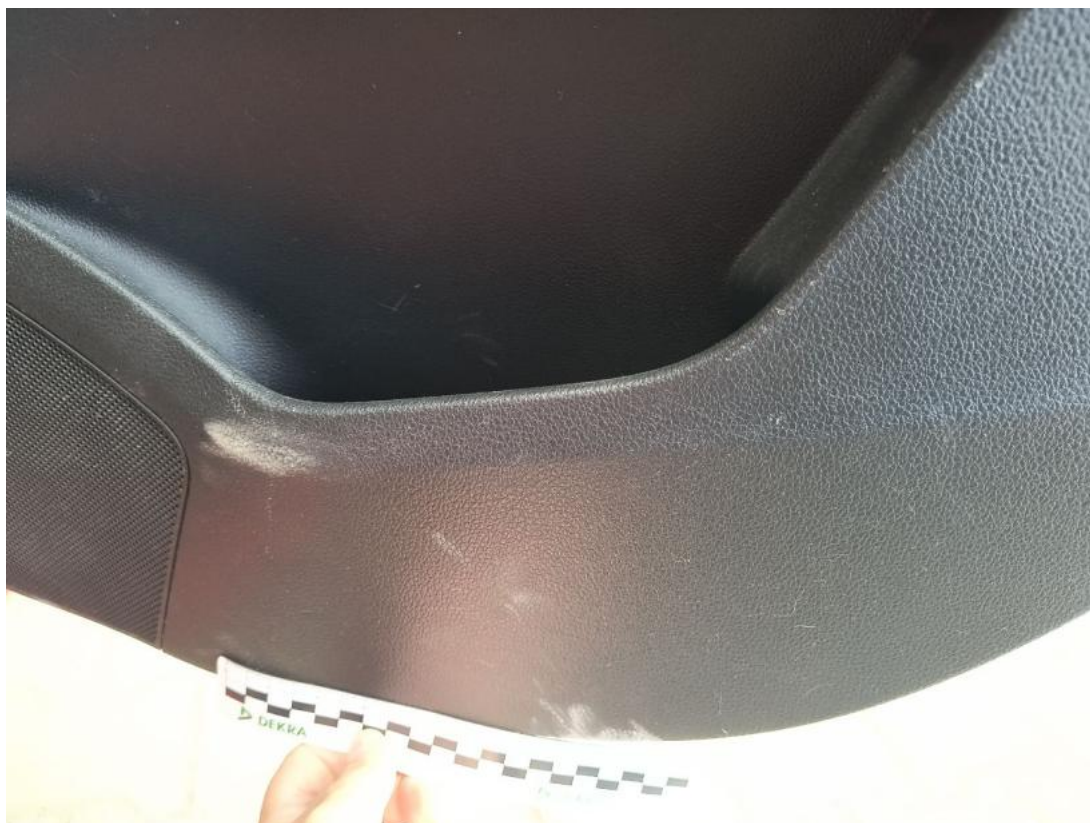
**Fot. 105**

Tapicerka drzwi tylnych P - Rysa/odprysk 2

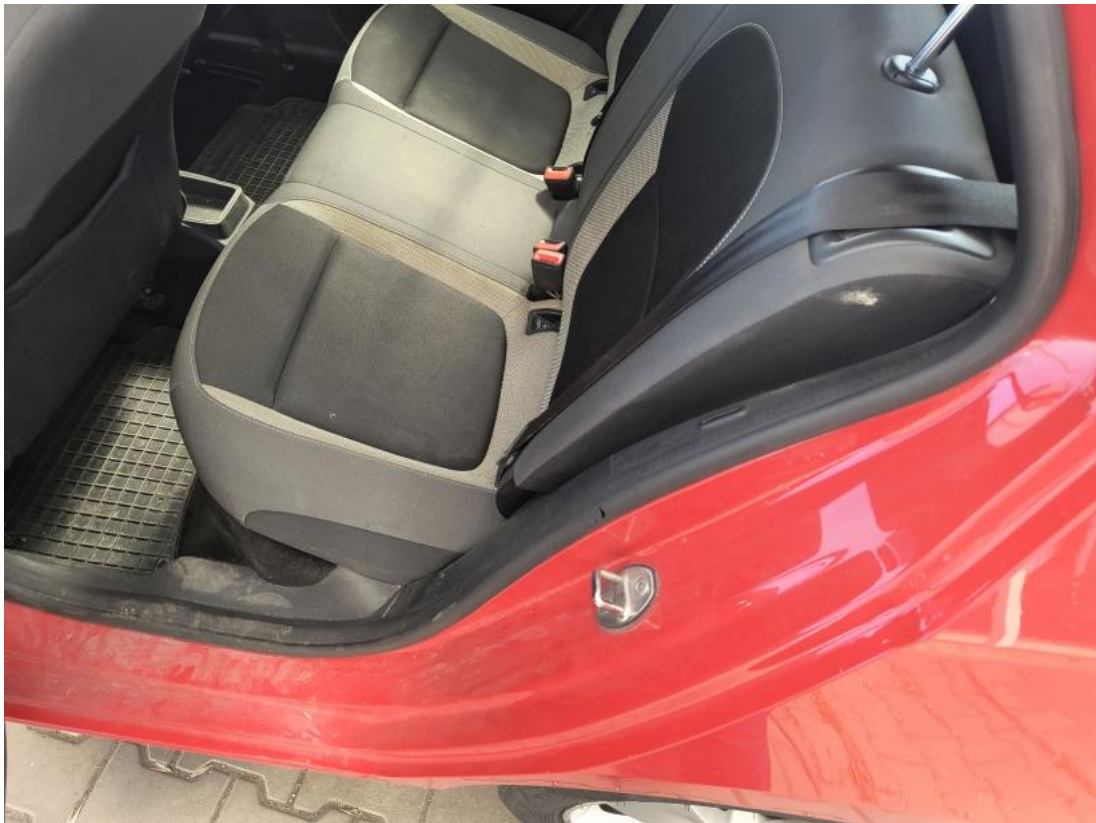
**Fot. 107**

Uszczelka drzwi tylnych L - zdjęcie pogładowe 1

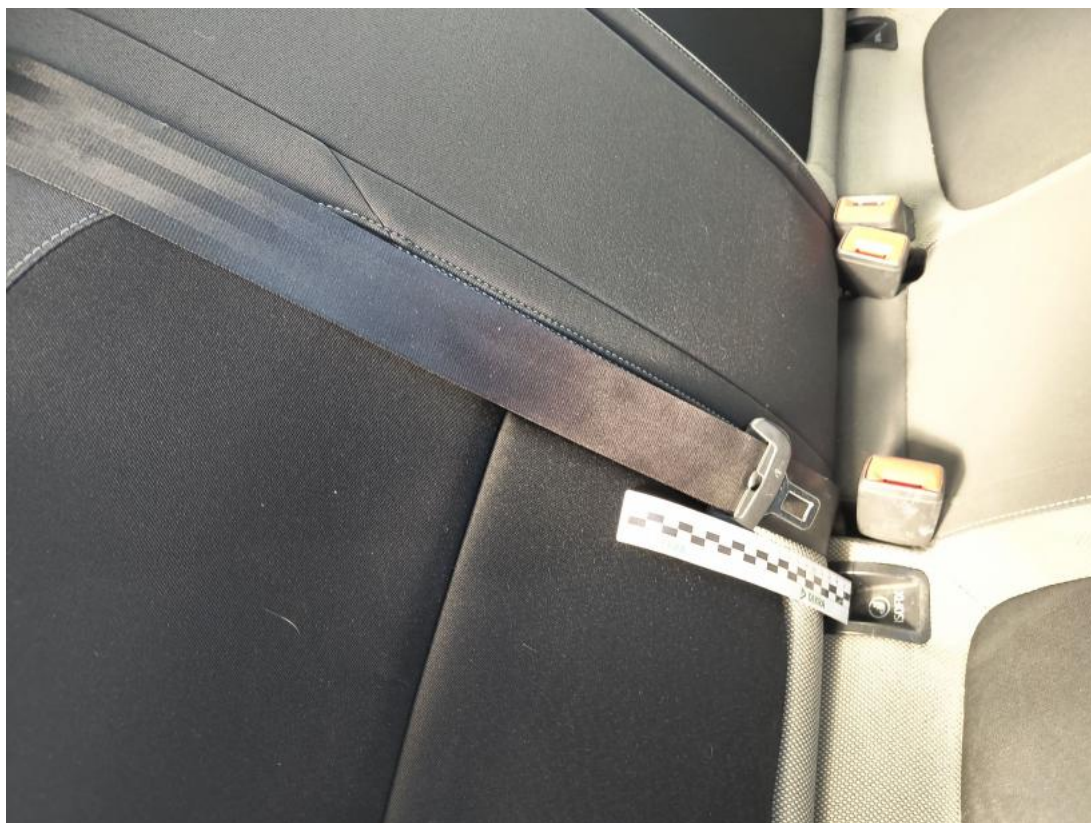
**Fot. 109**

Pas bezpieczeństwa tylny środkowy - zdjęcie poglądowe 1

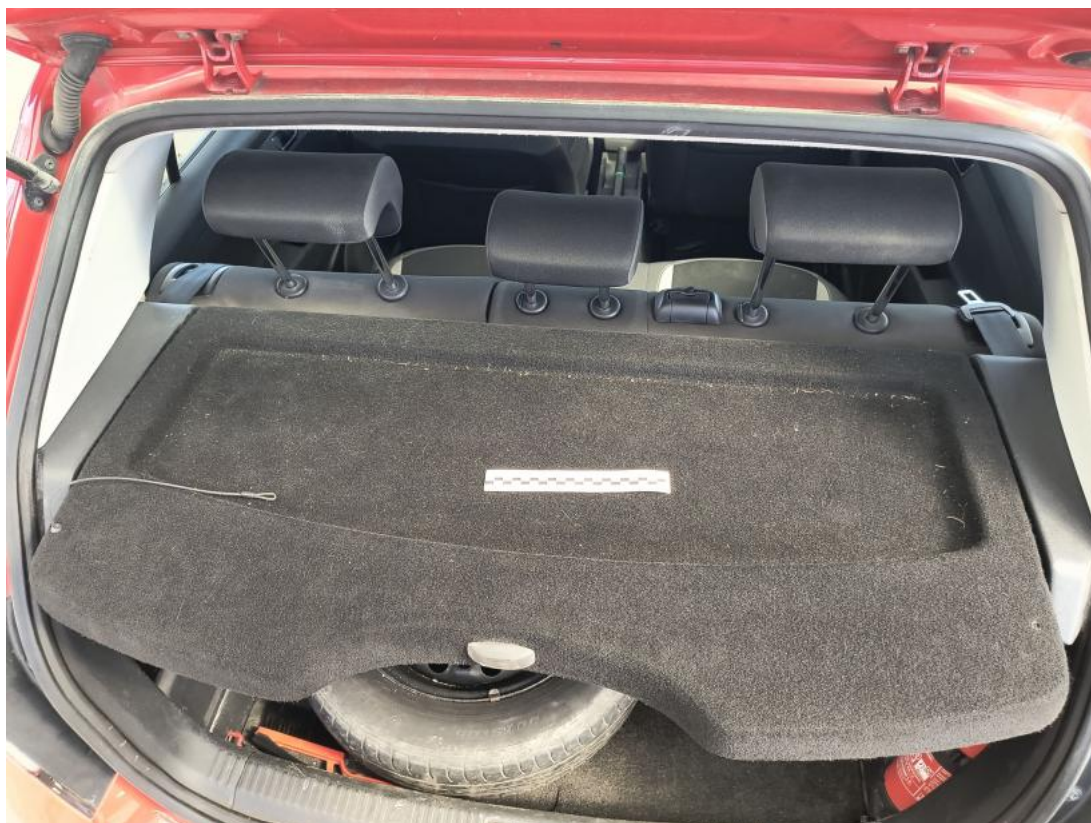
**Fot. 111**

Półka/roleta tylna - zdjęcie poglądowe 1

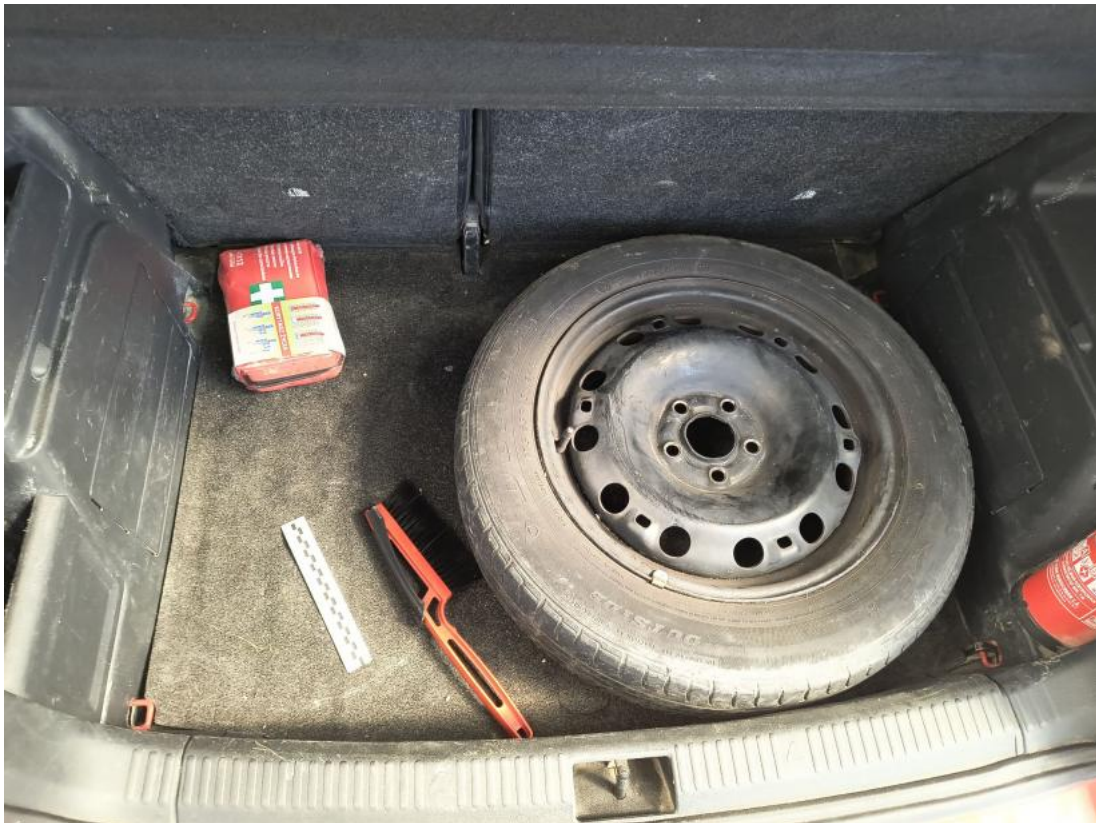
**Fot. 113**

Wykładzina podłogi bagażnika - zdjęcie poglądowe 1

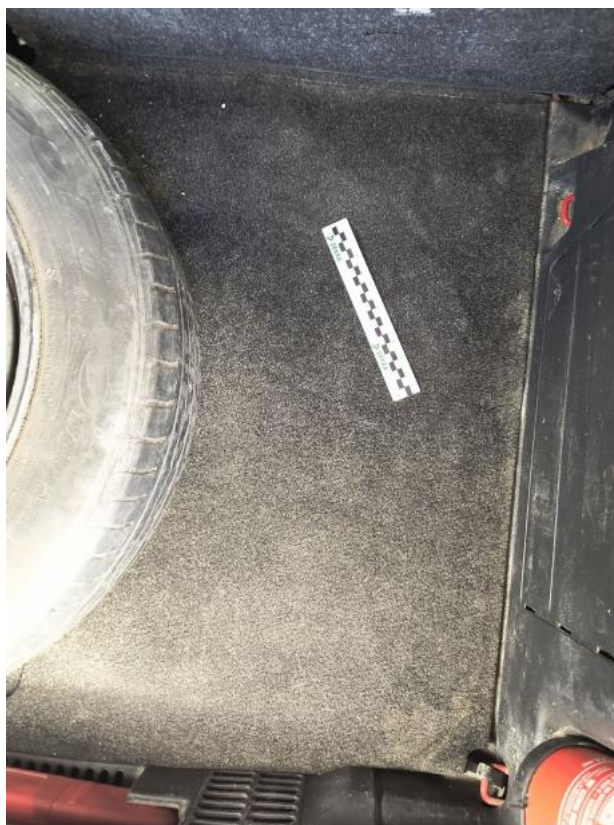
**Fot. 115**

Wykładzina podłogi bagażnika - Inne 2

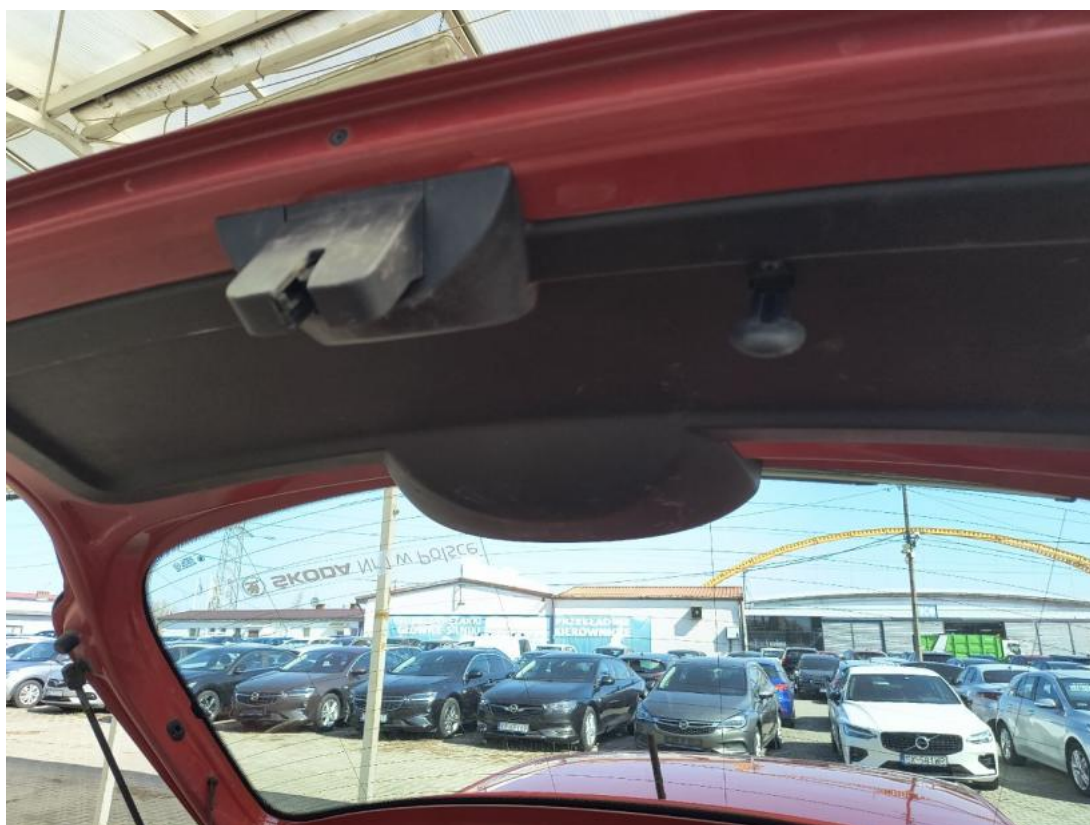
**Fot. 116**

Wykładzina pokrywy tylnej - zdjęcie poglądowe 1

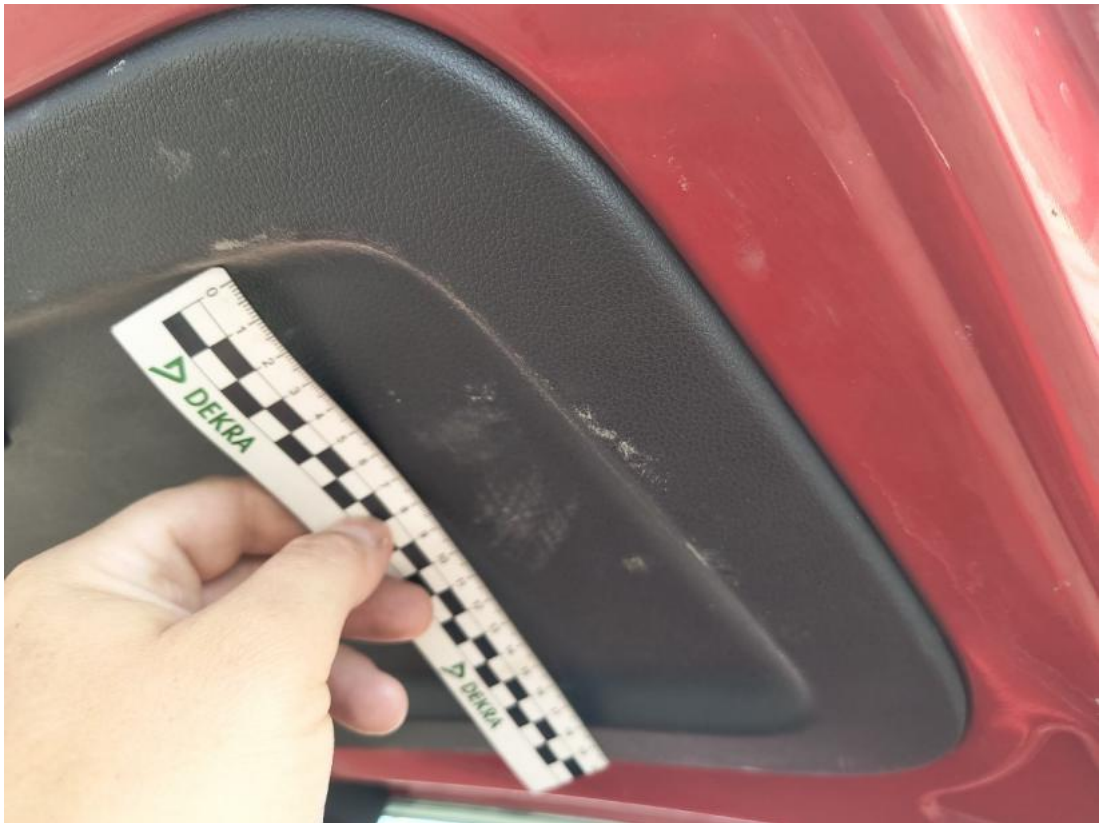
**Fot. 117**

Wykładzina pokrywy tylnej - zdjęcie pogładowe 2

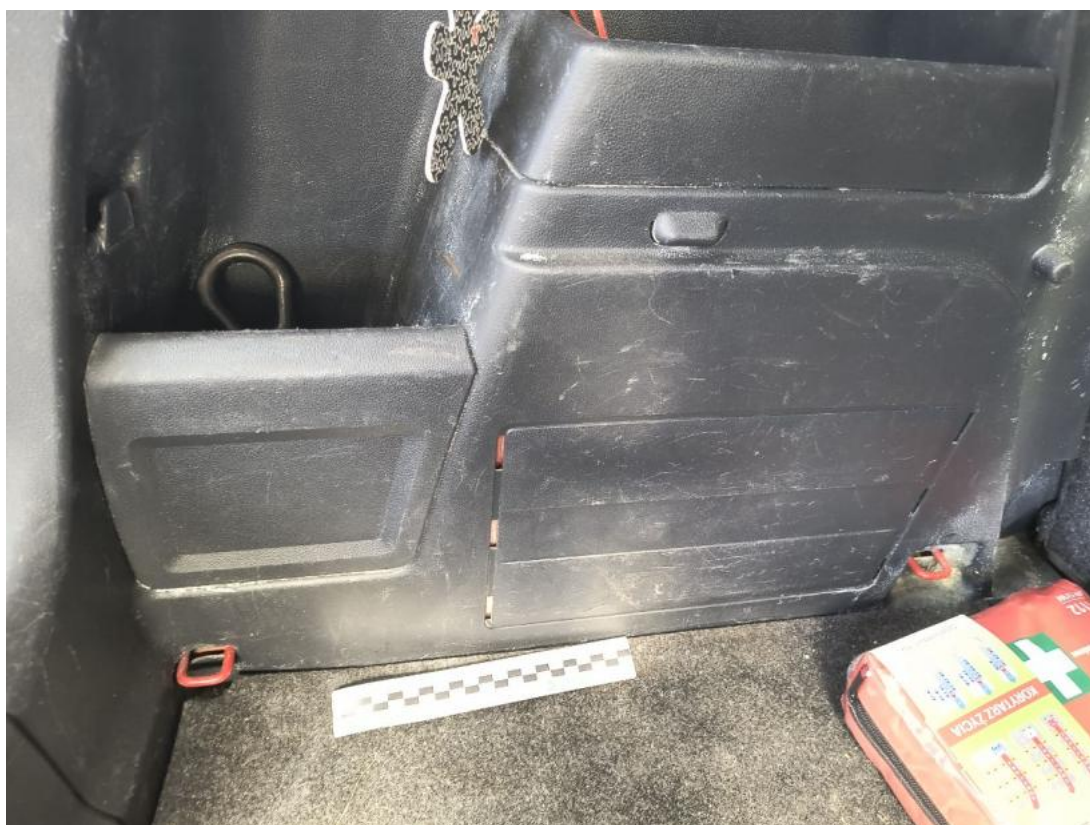
**Fot. 120**

Wykładzina przestrzeni bagażowej - Rysa/odprysk 1
