Expertise

Protokollnummer: 39099824
 Auftrags-Nr / Referenz: MW2361833
 Besichtigungsdatum: 28.03.2025
 Sachverständiger: Daniel Küchler
 Besichtigt durch: Daniel Küchler

Hersteller: Land Rover

Modell: Range Rover Sport

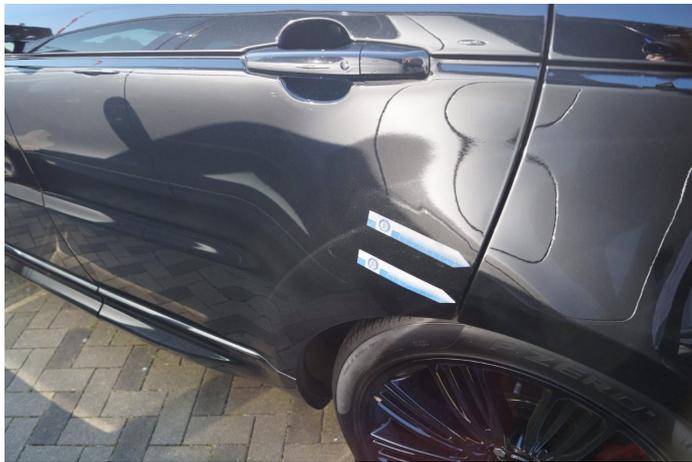
Beschädigung 1: Tür hinten links: Türkante - verkratzt / verschürft - kein Abzug

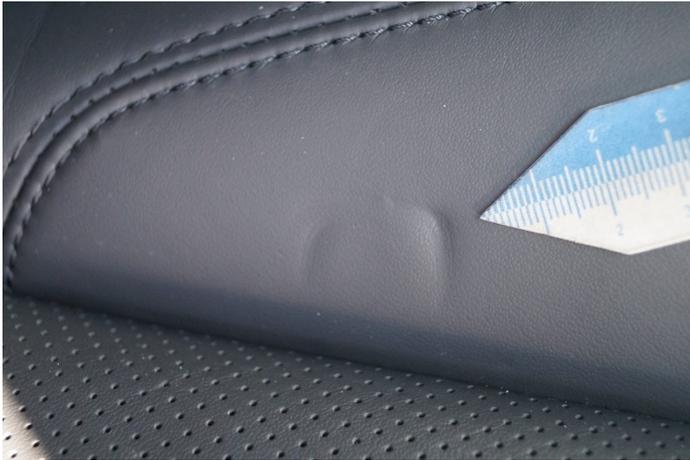
Gebrauchsspur 1: Sitz vorn: Sitz rechts - verformt - kein Abzug

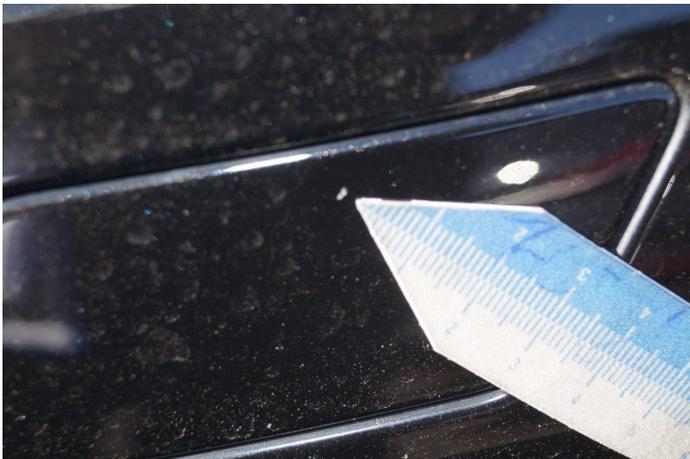
Gebrauchsspur 2: Stossfänger vorn: Stossfänger vorn links - Steinschlag - kein Abzug

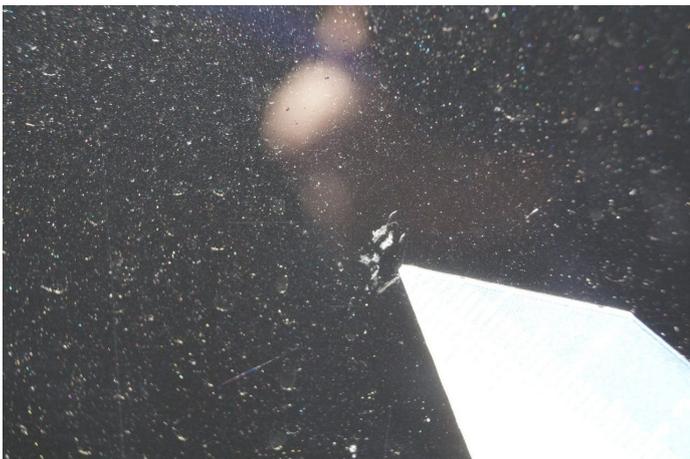
Gebrauchsspur 2: Stossfänger vorn: Stossfänger vorn links - Steinschlag - kein Abzug

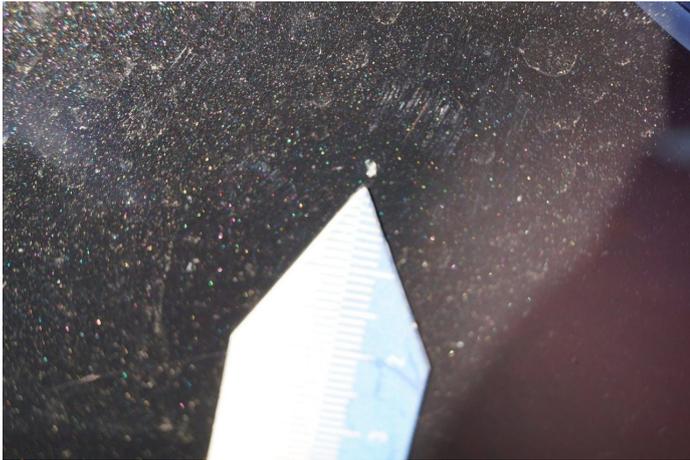
Gebrauchsspur 3: Stossfänger vorn: Stossfänger vorn rechts - Steinschlag - kein Abzug

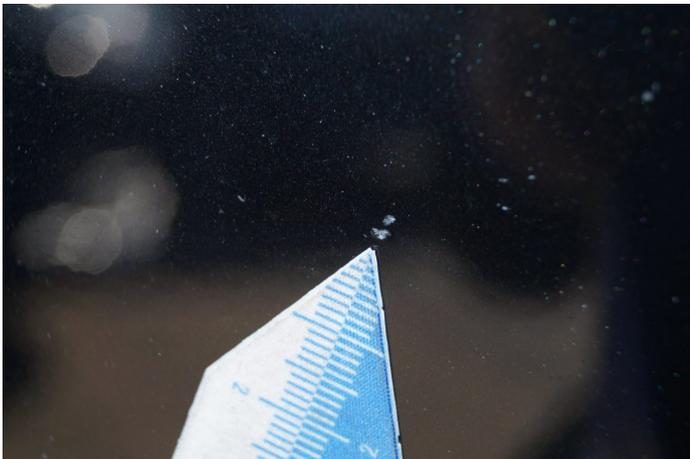
Gebrauchsspur 3: Stossfänger vorn: Stossfänger vorn rechts - Steinschlag - kein Abzug

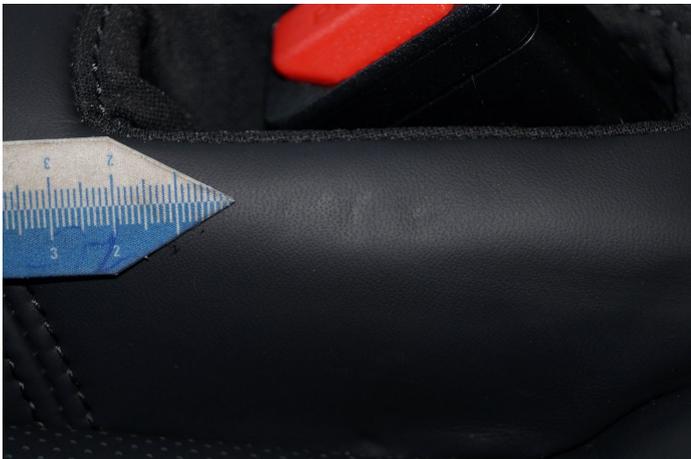
Gebrauchsspur 5: Sitz hinten: Sitzbezug 2er Sitzbank - verformt - kein Abzug

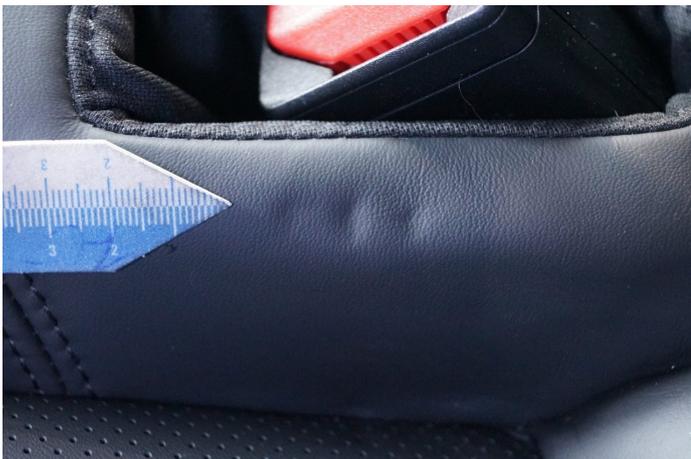
Gebrauchsspur 5: Sitz hinten: Sitzbezug 2er Sitzbank - verformt - kein Abzug

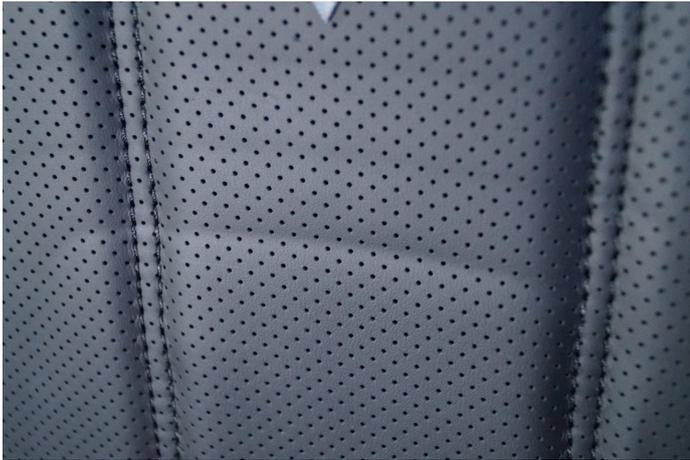
Gebrauchsspur 5: Sitz hinten: Sitzbezug 2er Sitzbank - verformt - kein Abzug

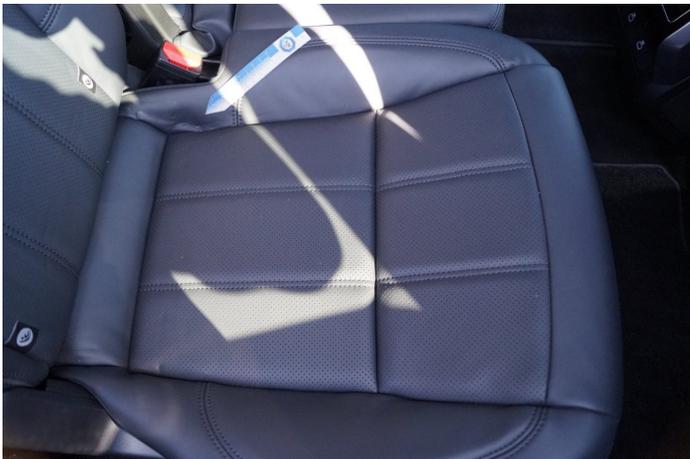
Gebrauchsspur 5: Sitz hinten: Sitzbezug 2er Sitzbank - verformt - kein Abzug

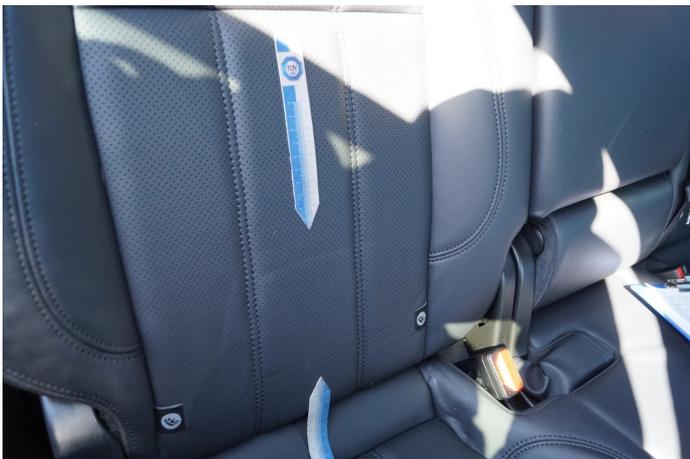
Gebrauchsspur 5: Sitz hinten: Sitzbezug 2er Sitzbank - verformt - kein Abzug

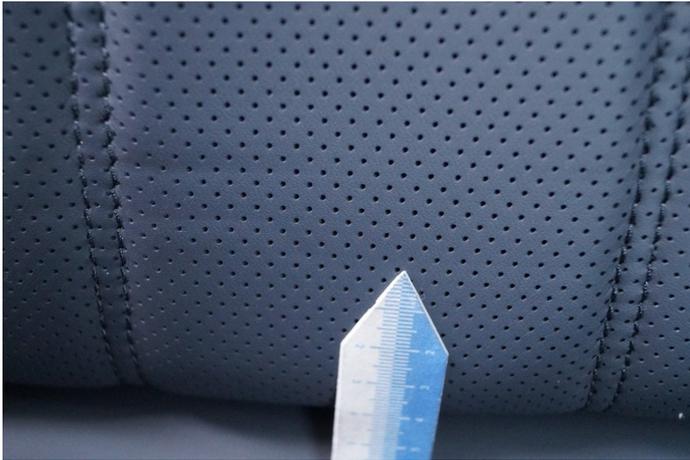
Gebrauchsspur 5: Sitz hinten: Sitzbezug 2er Sitzbank - verformt - kein Abzug

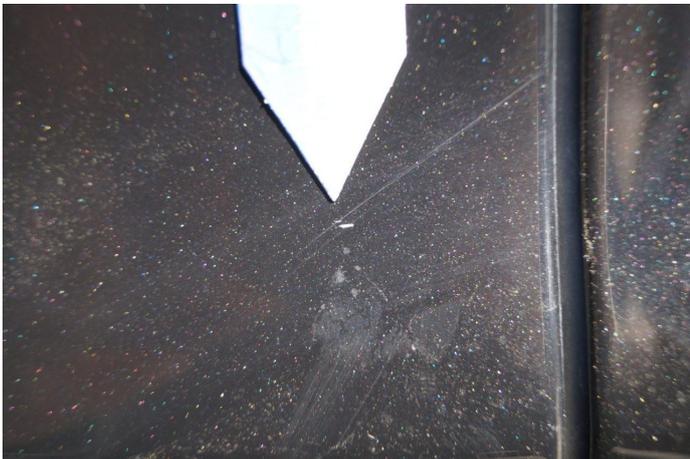
Gebrauchsspur 6: Tür vorn rechts: Tür - Kratzer - kein Abzug

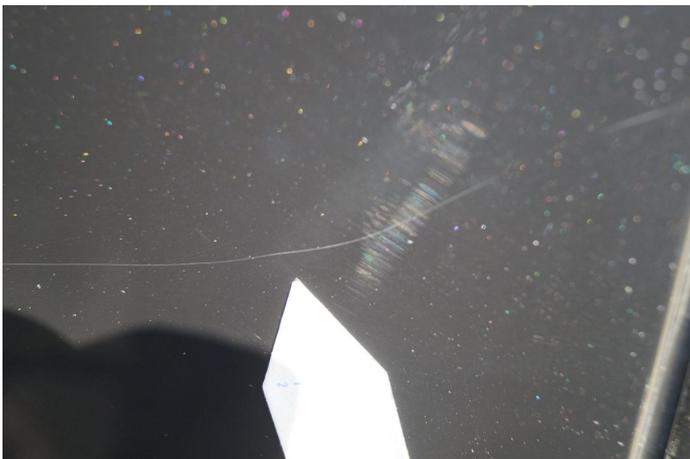
Gebrauchsspur 6: Tür vorn rechts: Tür - Kratzer - kein Abzug
