## Raport z oględzin pojazdu

| Numer raportu | 214968/5/25-11401 | Data raportu | 08-05-2025 |

| Numer identyfikacyjny (VIN) | <b>VWVZZZ3CZHE031534</b> |
| Numer rejestracyjny | GD295MJ |

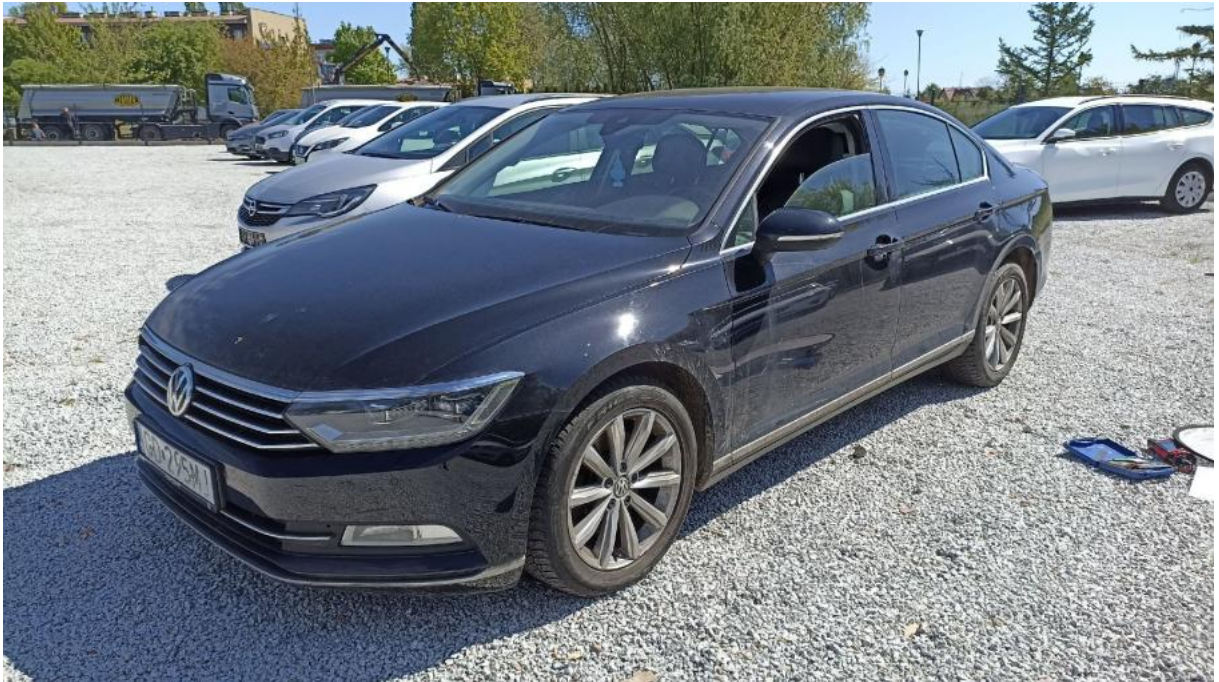
**Fot. 1**

Przekątna przednia lewa

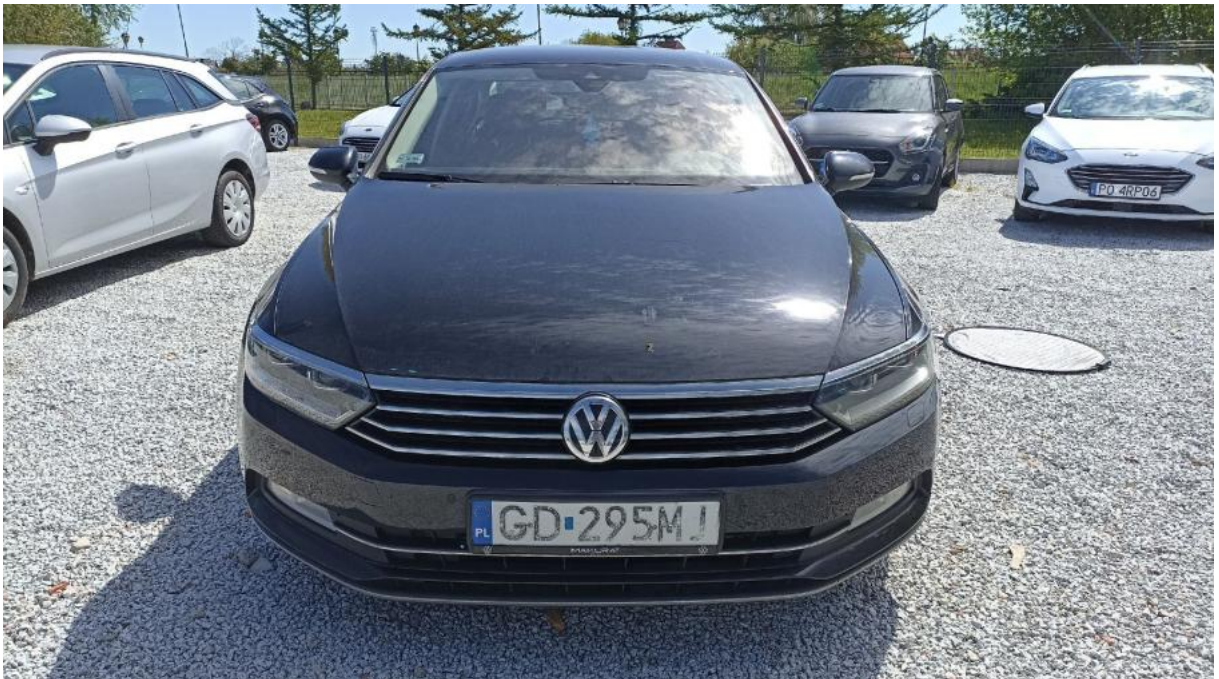
**Fot. 2**

Przód

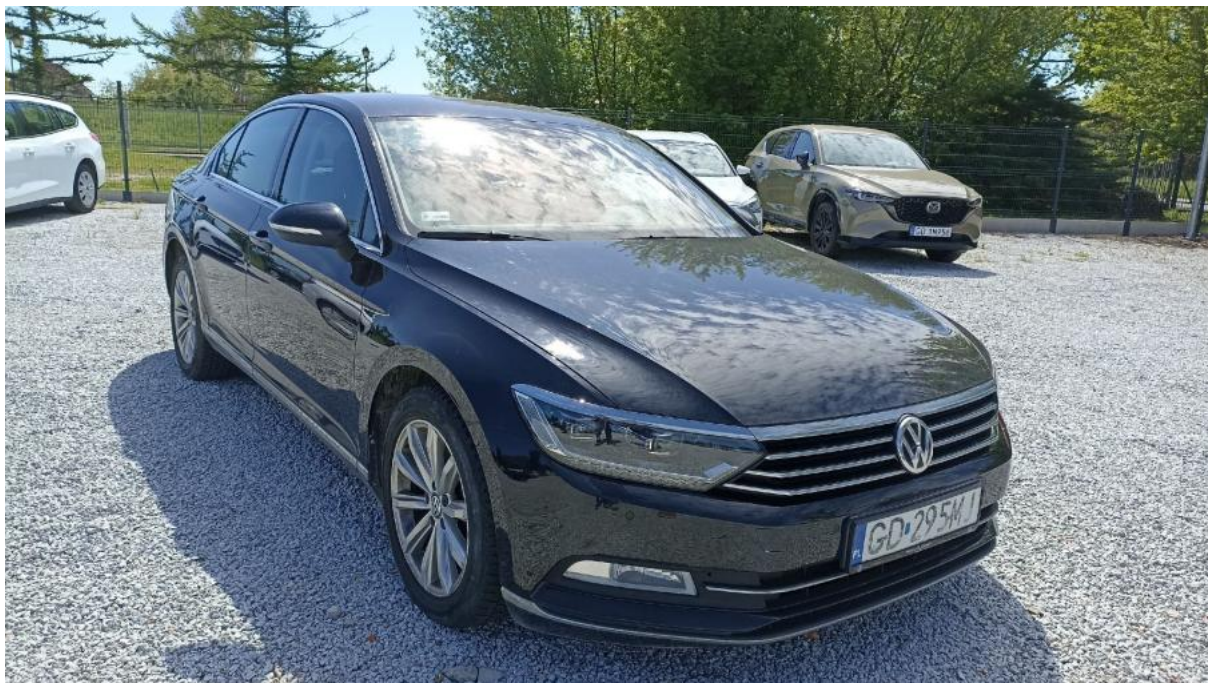
**Fot. 3**

Przekątna przednia prawa

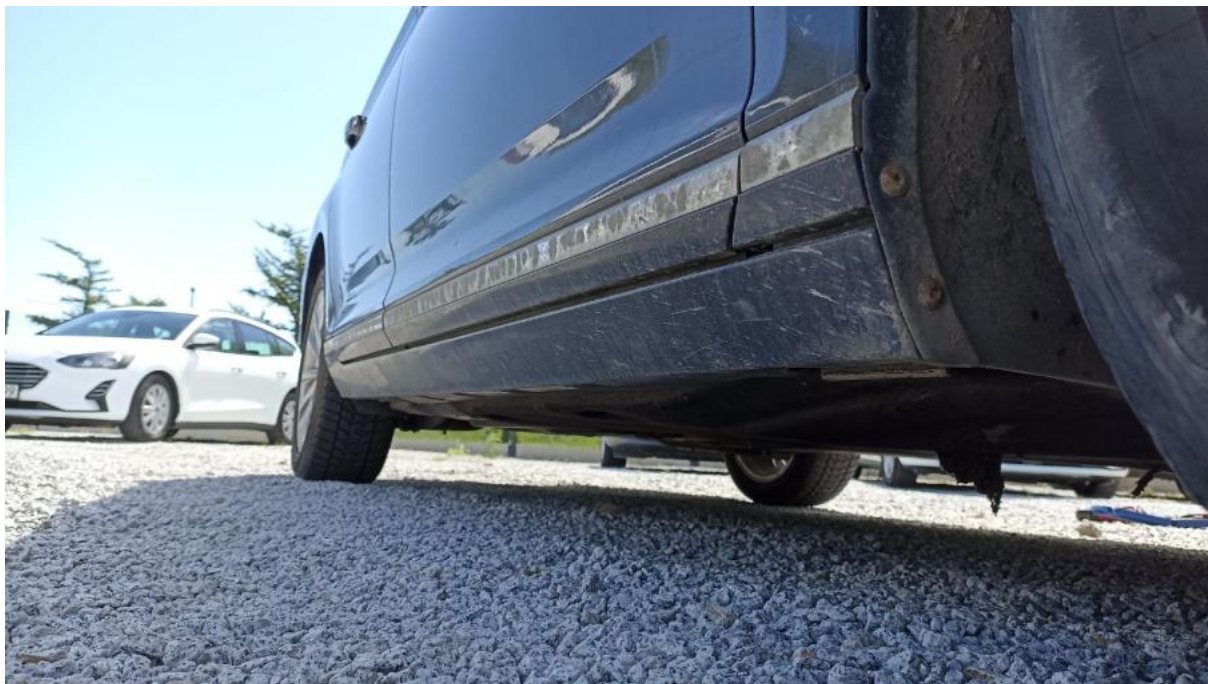
**Fot. 4**

Próg prawy (widok od przodu)

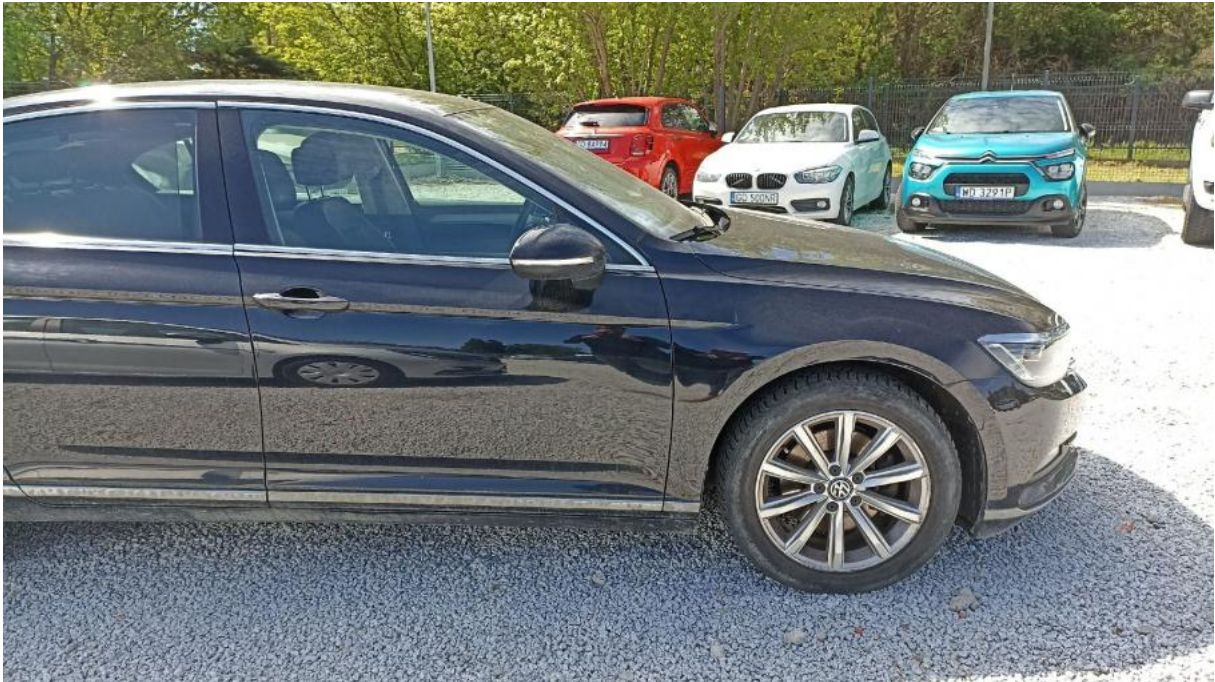
**Fot. 5**

Bok prawy z przodu

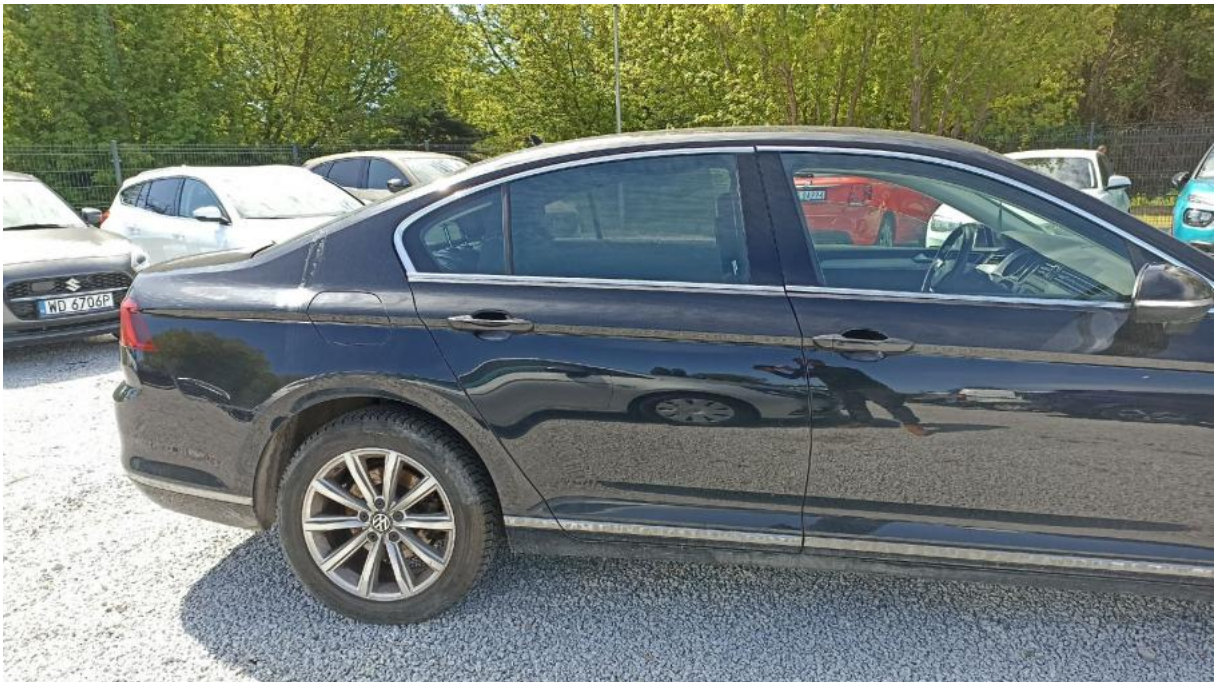
**Fot. 6**

Bok prawy z tyłu

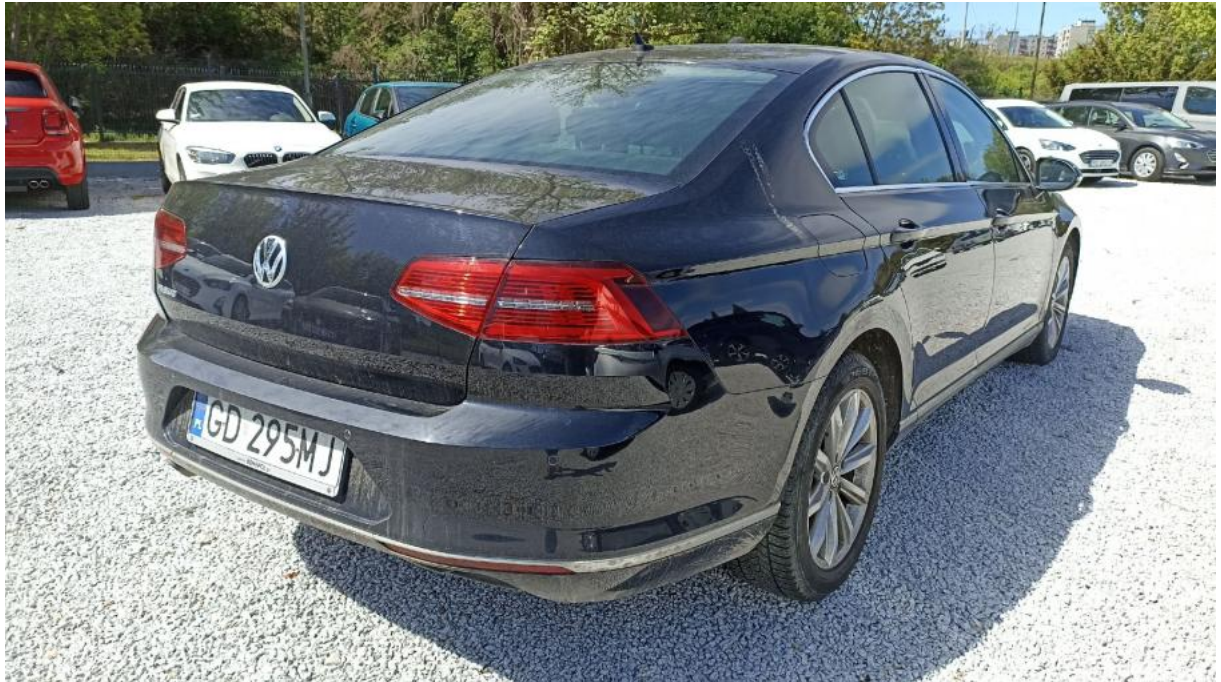
**Fot. 7**

Przekątna tylna prawa

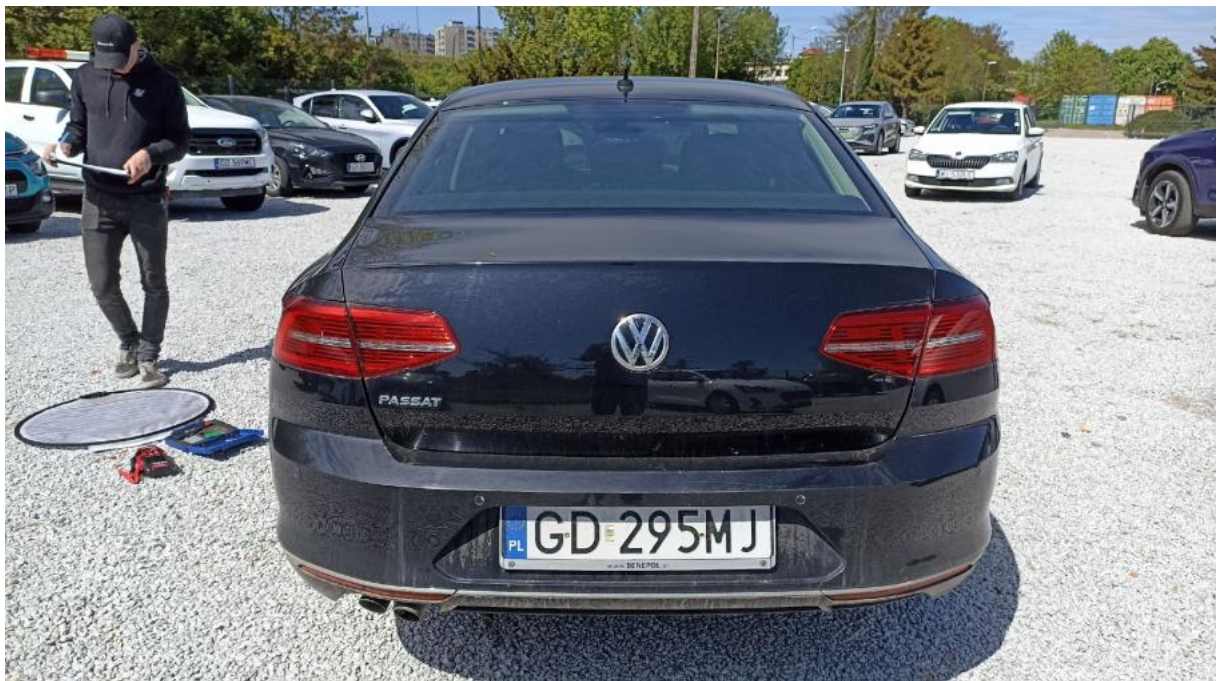
**Fot. 8**

Tył

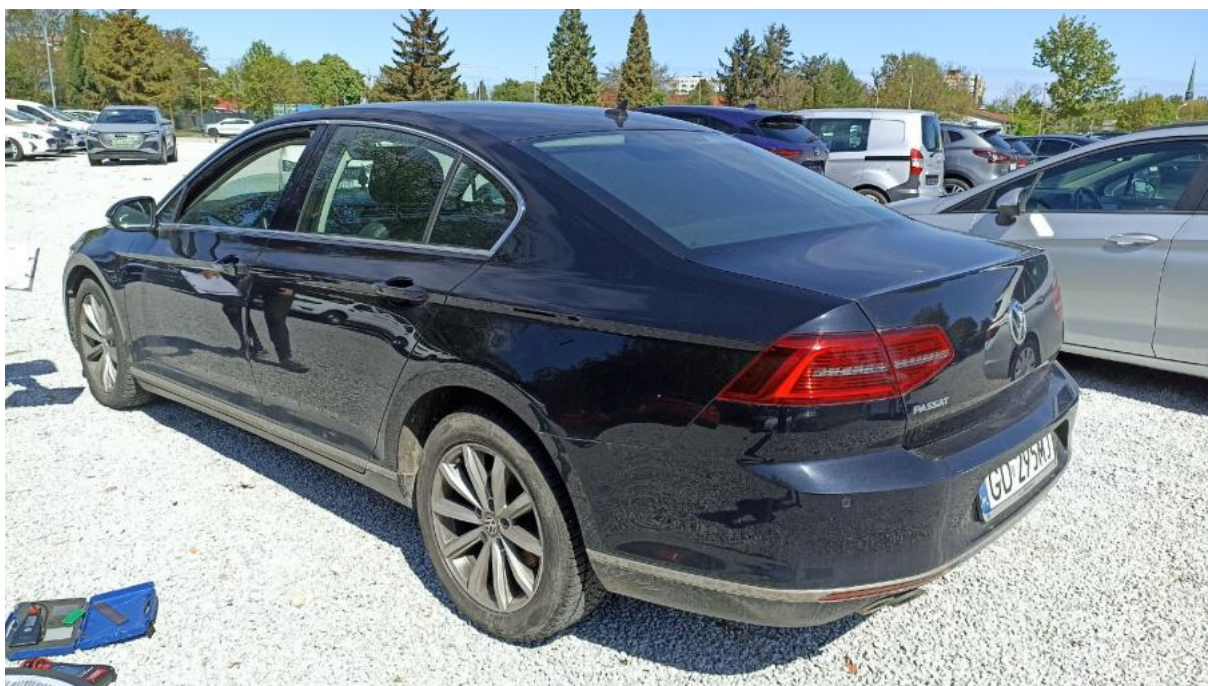
**Fot. 9**

Przekątna tylna lewa

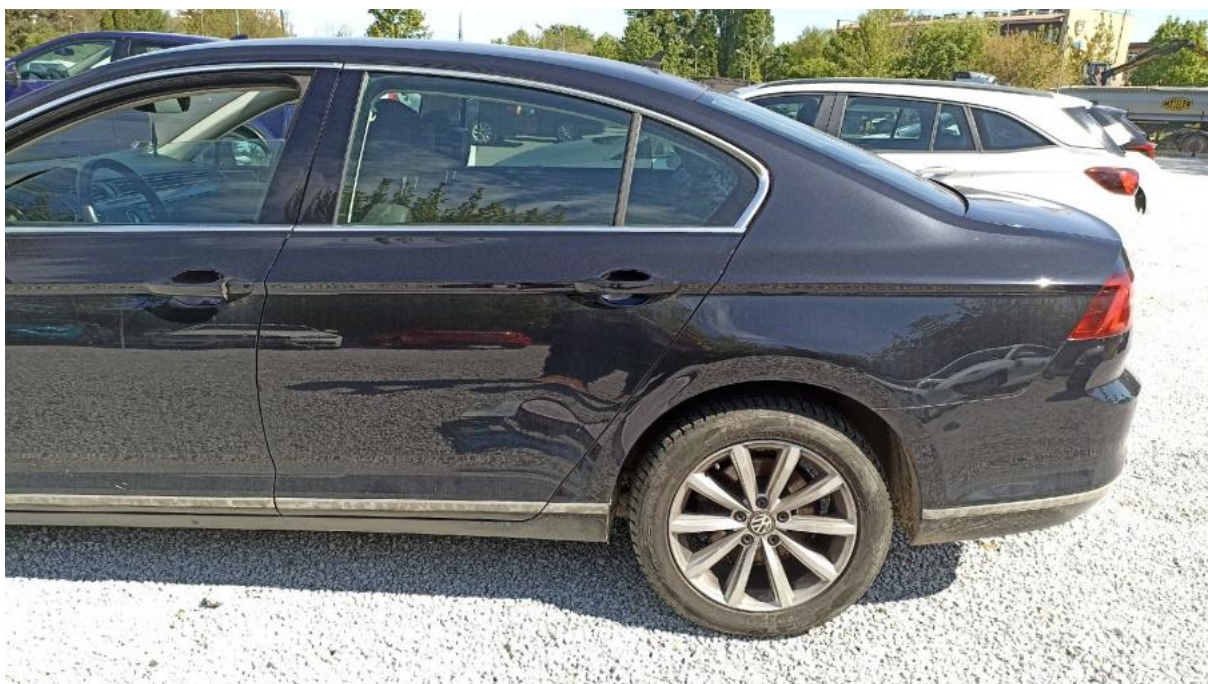
**Fot. 10**

Bok lewy z tyłu

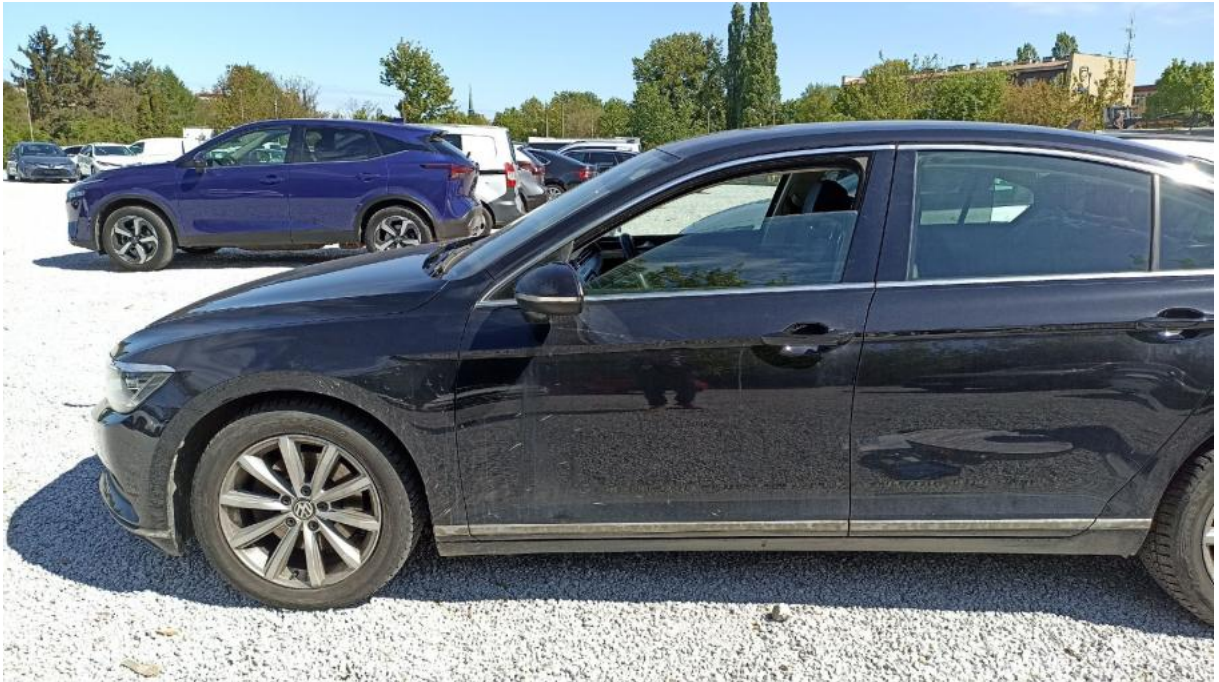
**Fot. 11**

Bok lewy z przodu

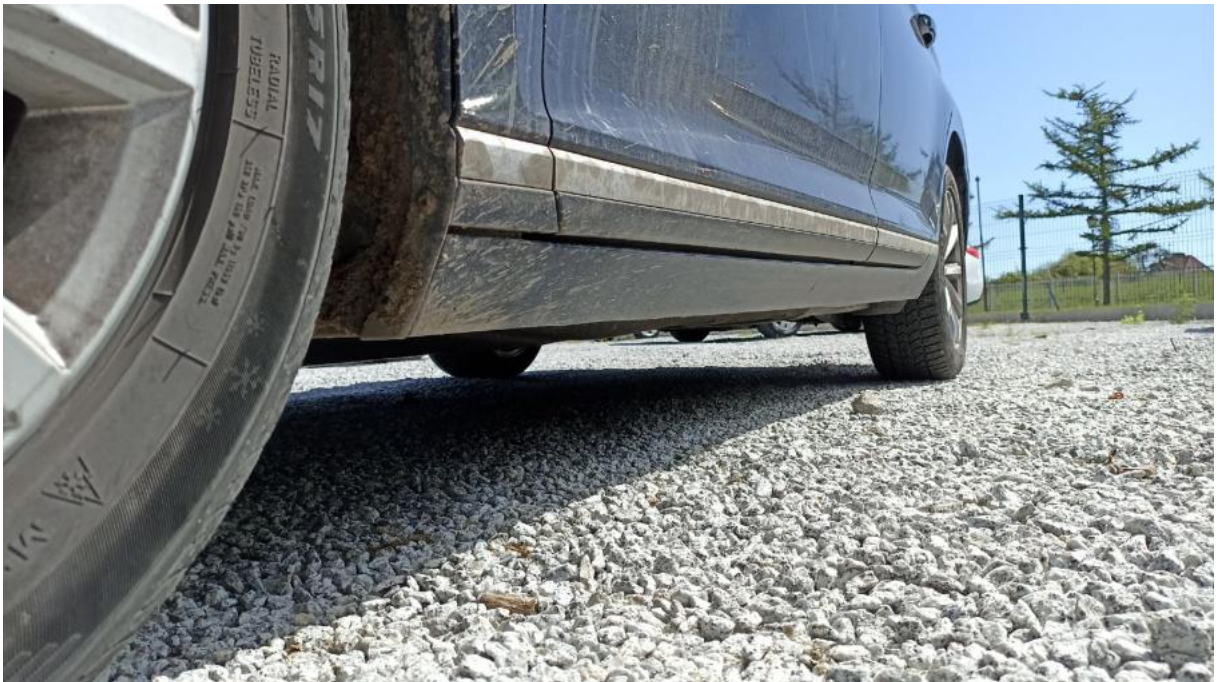
**Fot. 12**

Próg lewy (widok od przodu)

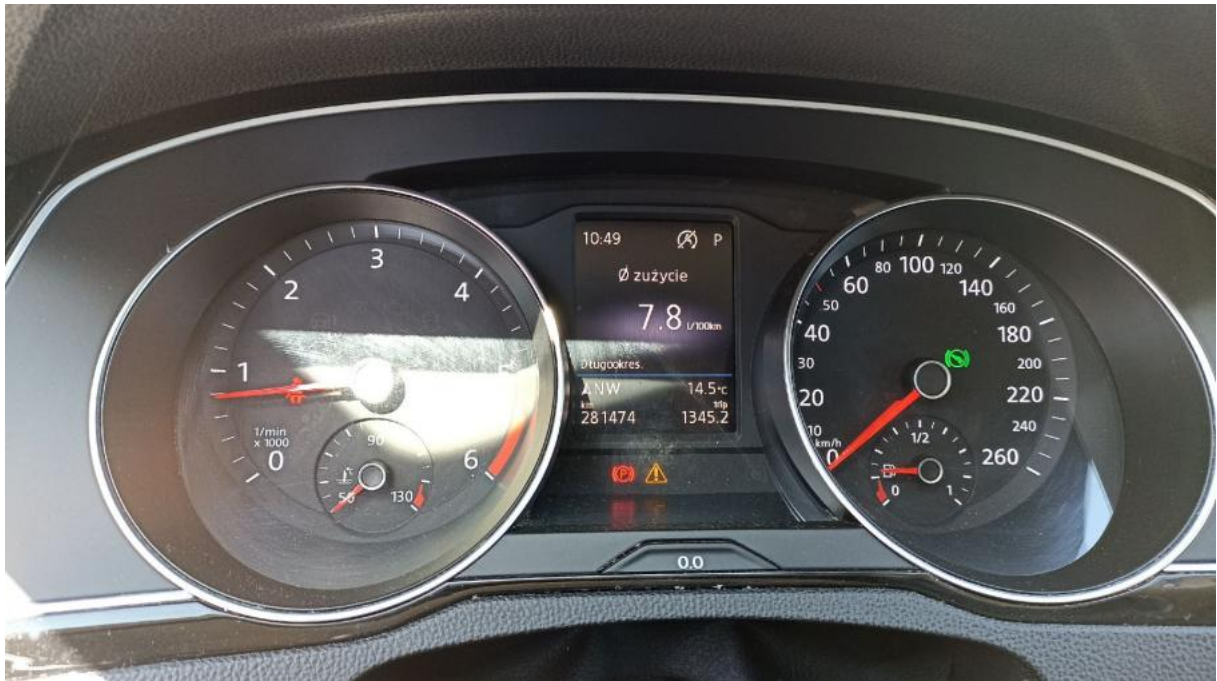
**Fot. 15**

Zestaw wskaźników - przebieg

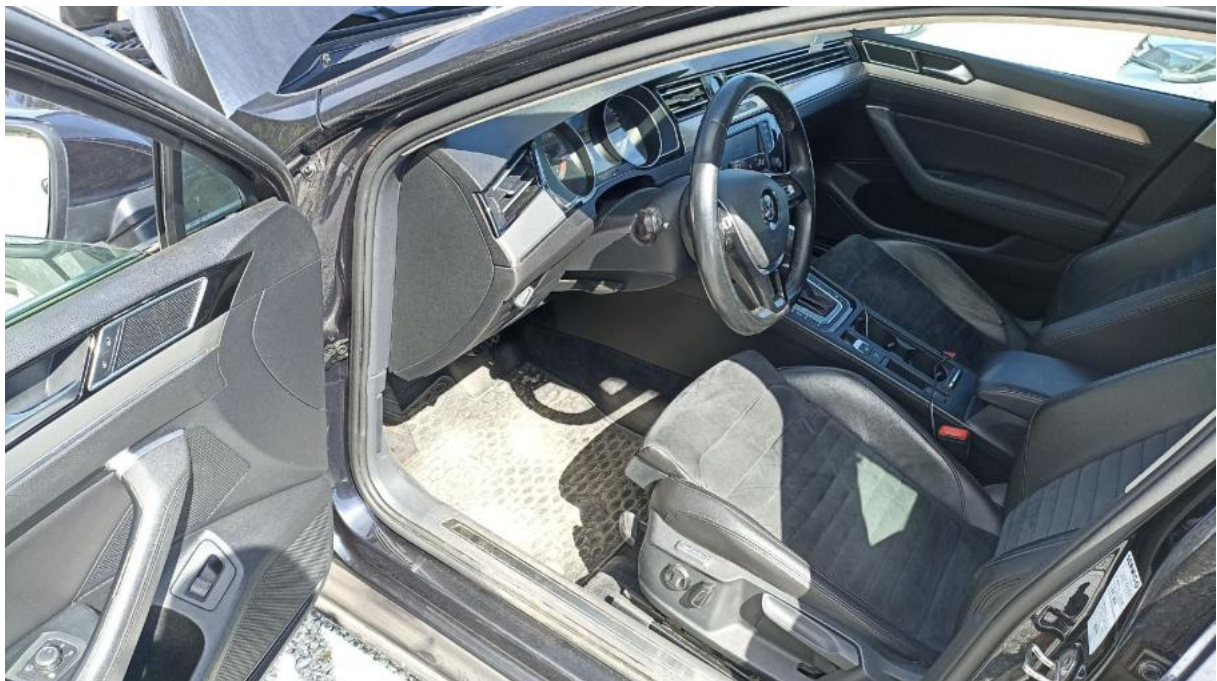
**Fot. 16**

Widok przez otwarte drzwi przednie lewe

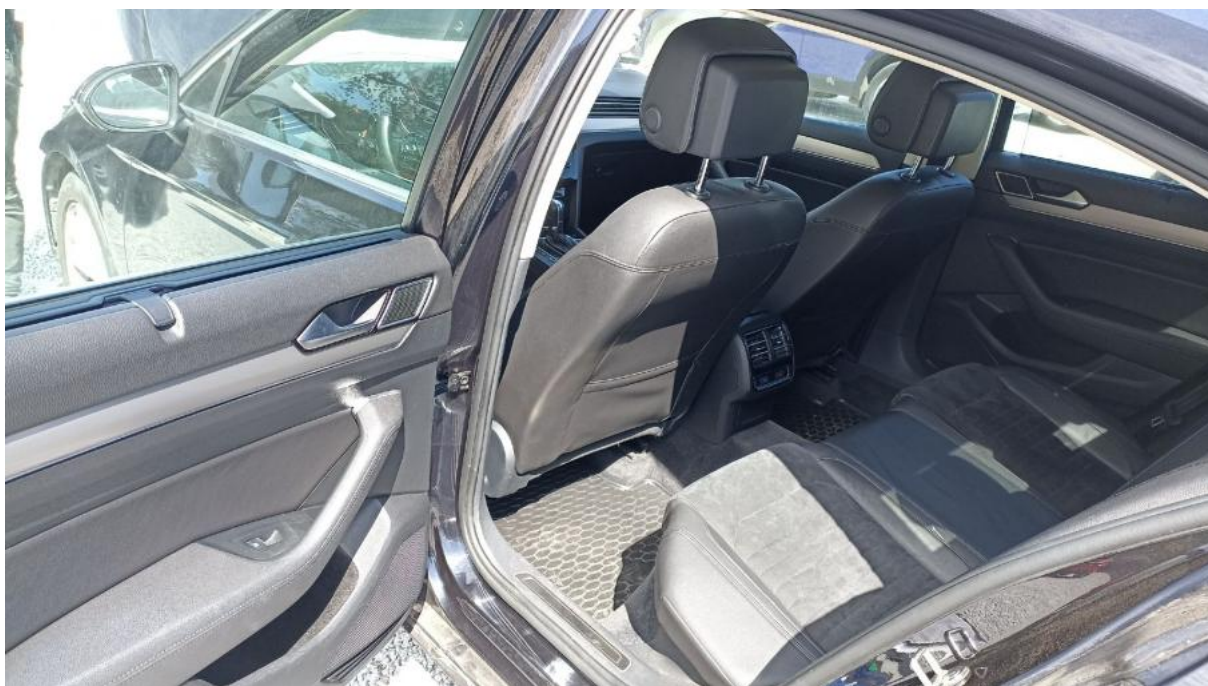
**Fot. 17**

Widok przez otwarte drzwi tylne lewe

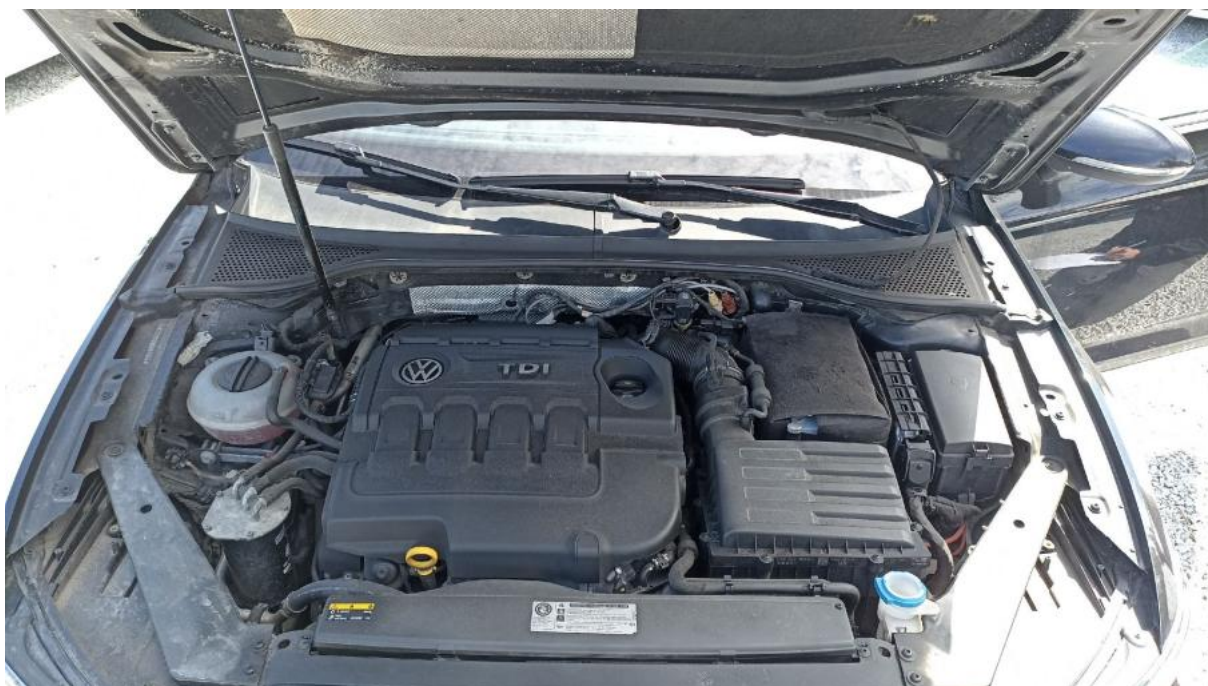
**Fot. 23**

Komora silnika

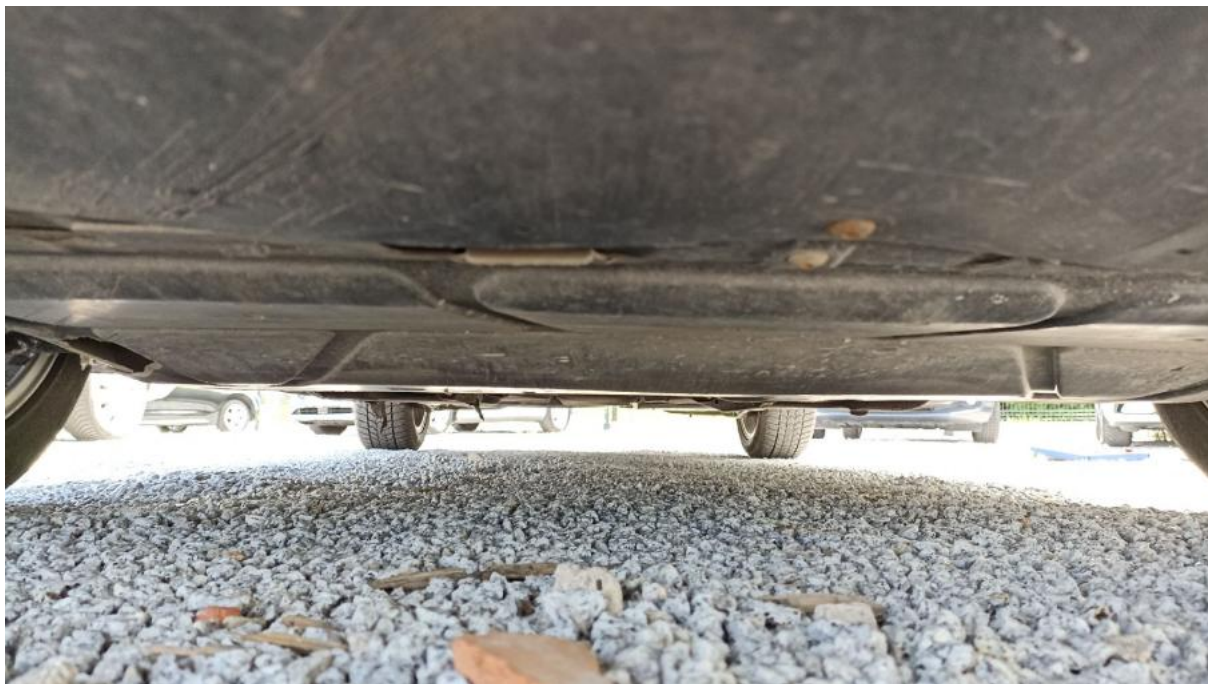
**Fot. 26**

Spód pojazdu przód

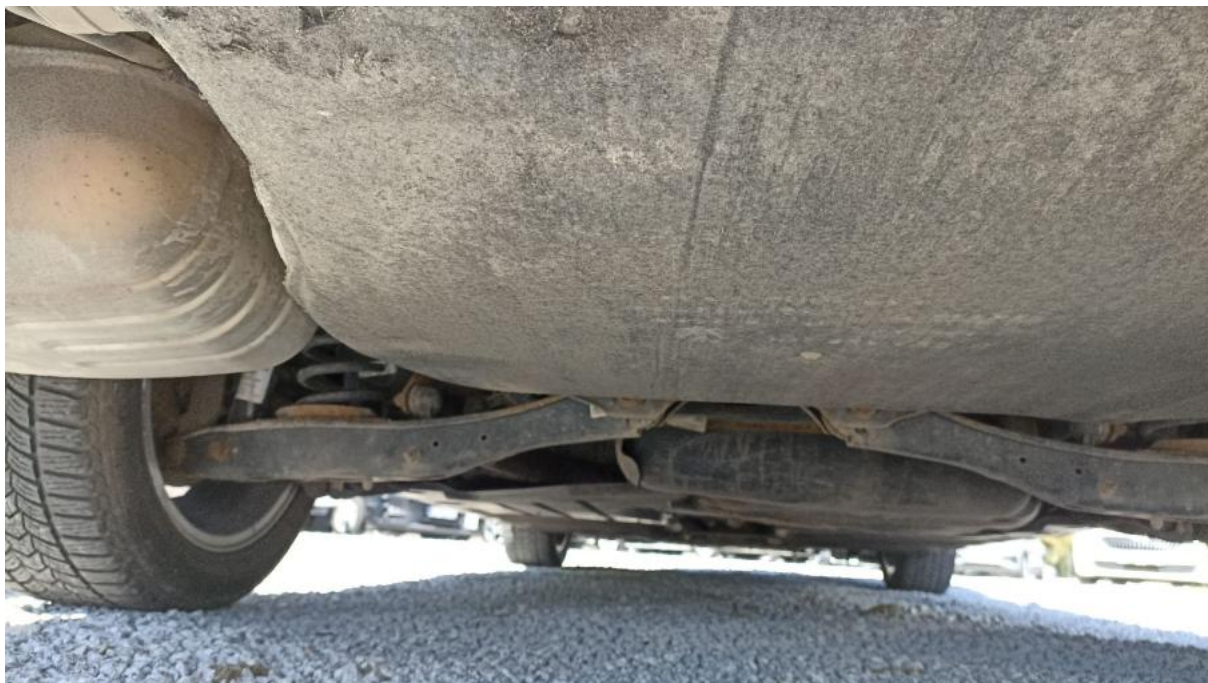
**Fot. 27**

Spód pojazdu tył
