Koch Gruppe Automobile AG  
Marzahner Chaussee 219  
12681-Berlin

14.5.2025

**TÜVNORD****Zustandsbericht****TÜV NORD Autoservice GmbH - Wurster Straße 92 - 27580 Bremerhaven**

Datenquelle: **VIN-Abfrage**  
Hersteller: **Skoda**  
Typ: **Octavia Combi**  
Fahrgestellnummer: **TMBGK61Z088030699**  
Erstzulassung: **18.03.2008**  
Getriebe / Gänge: **Schaltgetriebe, 6 Gänge**  
Schadstoffklasse: **EU4**  
Vorverwendung: **Privat**

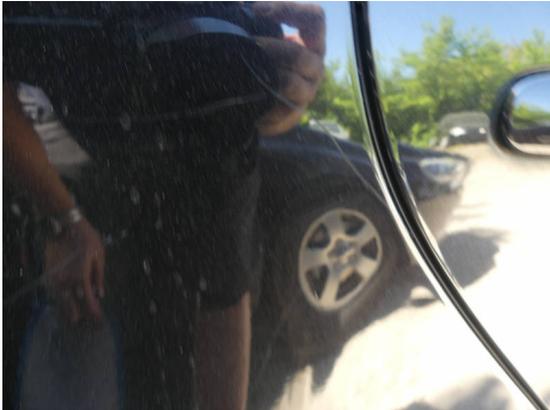
Nr.	Teil	Bild Nr.	Schaden	Kommentar
1	Motorhaube	1, 2, 3	Steinschläge	
2	Heckklappe	4, 5	Kratzer	
3	Seitenteil rechts	6, 7, 8	leicht deformiert und zerkratzt	
4	Einstieg hinten rechts	9, 10	Kratzer	
5	Tür hinten rechts	11, 12, 13	zerkratzt	
6	Tür vorne rechts	14, 15, 16	Dellen und zerkratzt	
7	Spiegelkappe rechts	17	Kratzer

Bild 7: Karosserie / Seitenteil rechts leicht deformiert und zerkratzt

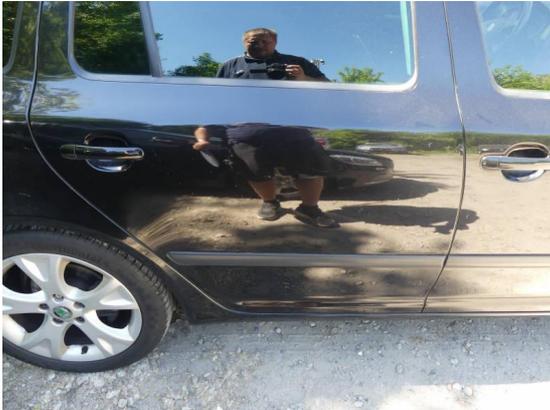
Bild 13: Karosserie / Tür hinten rechts zerkratzt

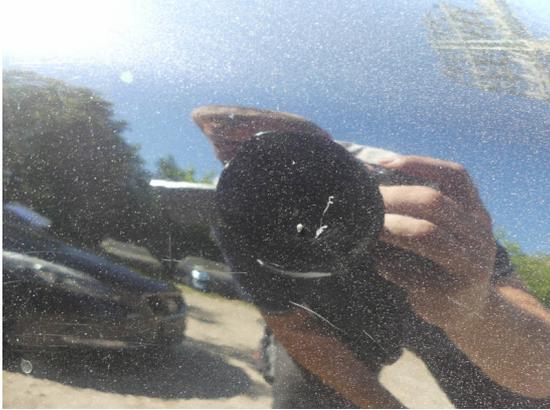
Nr.	Teil	Bild Nr.	Schaden	Kommentar
8	Kotflügel rechts	18, 19, 20	Steinschläge und zerkratzt	
9	Wartung	21	fällig	
10	AU/HU	22	fällig	
11	Stoßfänger vorn	23, 24, 25	zerkratzt	
12	Kotflügel links	26, 27, 28	zerkratzt	
13	Spiegelkappe links	29	Kratzer	
14	Sitzpolster	30, 31	fleckig	
15	Tür vorne links	32, 33, 34	Dellen mit Kratzer	
16	Tür hinten links	35, 36, 37	zerkratzt	
17	Seitenteil links	38, 39, 40	Dellen und zerkratzt	
18	Stoßfänger hinten	41, 42, 43	zerkratzt

Bild 19: Karosserie / Kotflügel rechts Steinschläge und zerkratzt

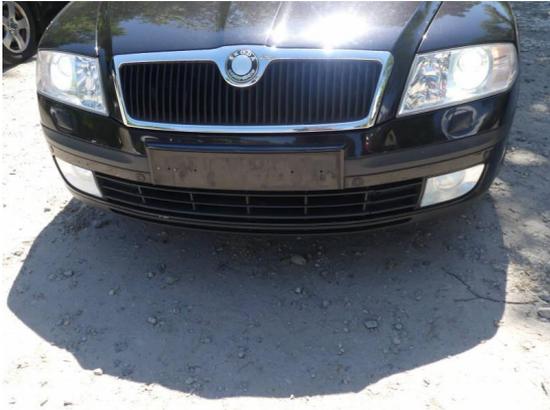
Bild 25: Karosserie / Stoßfänger vorn zerkratzt

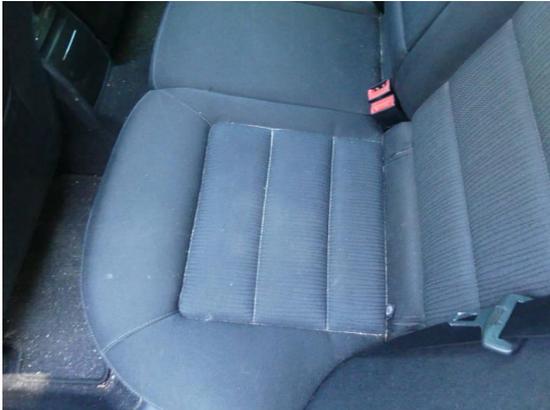
Bild 31: Innenraum / Sitzpolster fleckig

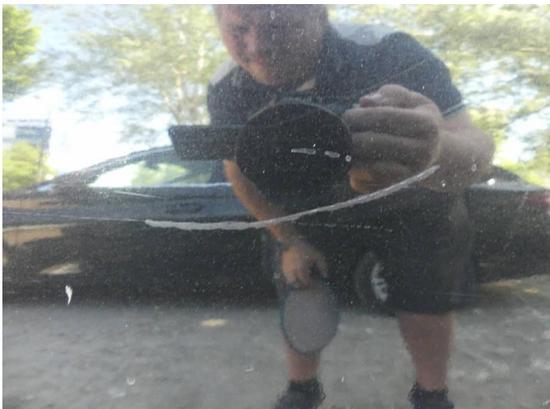
Bild 35: Karosserie / Tür hinten links zerkratzt

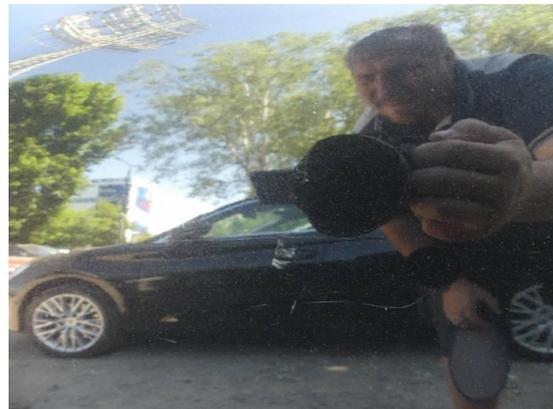
Bild 36: Karosserie / Tür hinten links zerkratzt

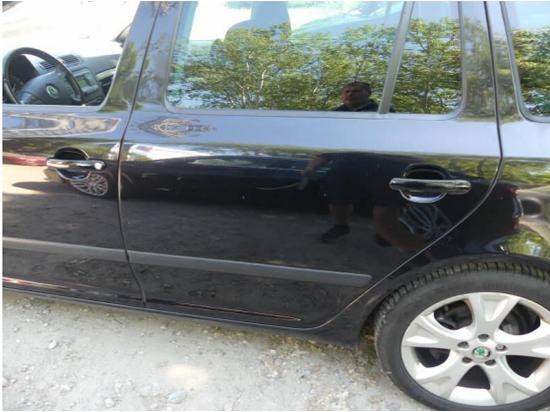
Bild 37: Karosserie / Tür hinten links zerkratzt

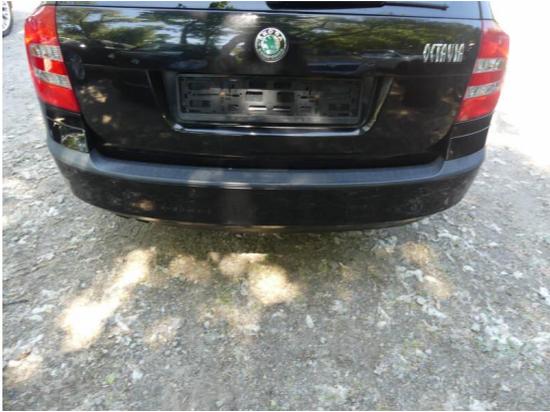
Bild 43: Karosserie / Stoßfänger hinten zerkratzt
