13.5.2025

**TÜVNORD****Zustandsbericht****TÜV NORD Autoservice GmbH - Wurster Straße 92 - 27580 Bremerhaven**

Datenquelle: **VIN-Abfrage**  
 Hersteller: **Citroën**  
 Typ: **C4 Picasso**  
 Fahrgestellnummer: **VF7UD5FS0AJ772566**  
 Erstzulassung: **29.04.2011**  
 Getriebe / Gänge: **Schaltgetriebe, 5 Gänge**  
 Schadstoffklasse: **EU5**  
 Vorverwendung: **Privat**

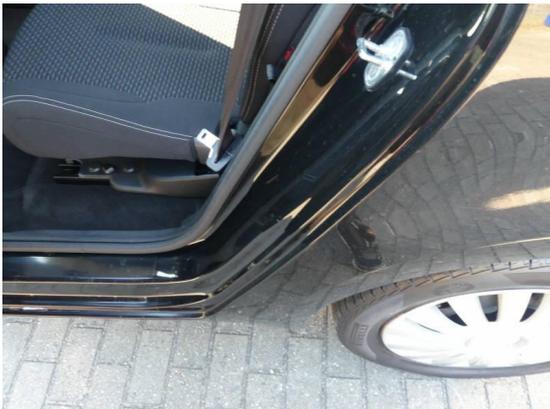
Bild 3: Karosserie / Einstieg hinten links Kratzer

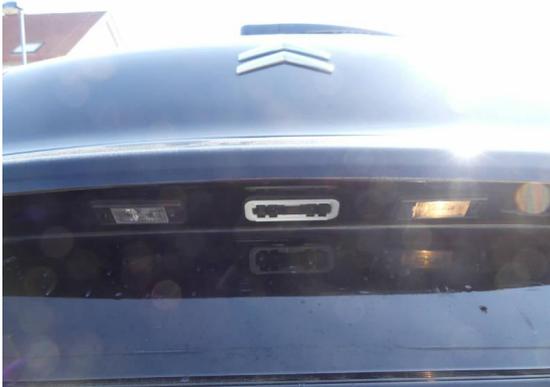
Bild 13: Technik / Kennzeichenleuchte links ohne Funktion

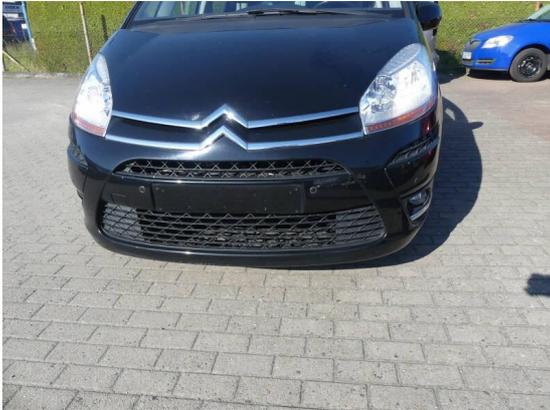
Bild 31: Karosserie / Stoßfänger vorn zerkratzt

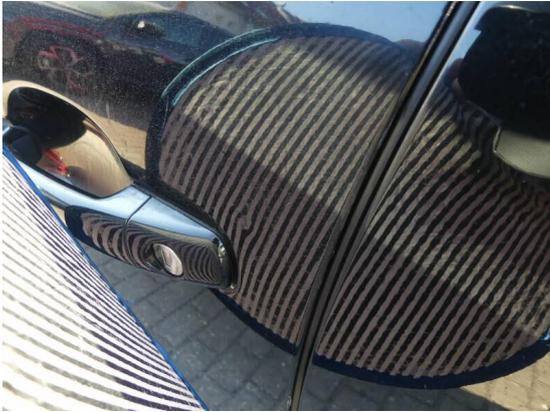
Bild 37: Karosserie / Tür vorne links Delle
