14.5.2025

U48355

TÜVNORD**Zustandsbericht****TÜV NORD Autoservice GmbH - Wurster Straße 92 - 27580 Bremerhaven**

Datenquelle: **VIN-Abfrage**
 Hersteller: **Ford**
 Typ: **Focus Turnier**
 Fahrgestellnummer: **WF0LXXGCBLBU48355**
 Erstzulassung: **11.11.2011**
 Getriebe / Gänge: **Schaltgetriebe, 5 Gänge**
 Schadstoffklasse: **EU5**
 Vorverwendung: **Privat**

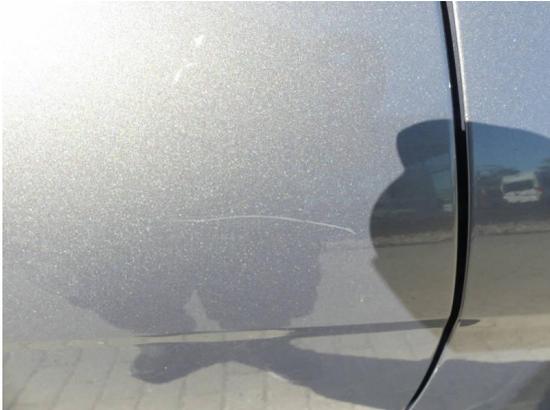
Nr.	Teil	Bild Nr.	Schaden	Kommentar
1	Wartung	1	fällig	
2	Seitenteil rechts	2, 3, 4	zerkratzt	
3	automatischer Türkantenschoner hinten rechts	5, 6	abgebrochen	
4	Tür hinten rechts	7, 8	Kratzer	
5	automatischer Türkantenschoner vorne rechts	9, 10	abgebrochen	
6	Tür vorne rechts	11, 12, 13	zerkratzt	
7	Spiegelkappe rechts	14	Kratzer	
8	Kotflügel rechts	15, 16, 17	zerkratzt

Bild 7: Karosserie / Tür hinten rechts Kratzer

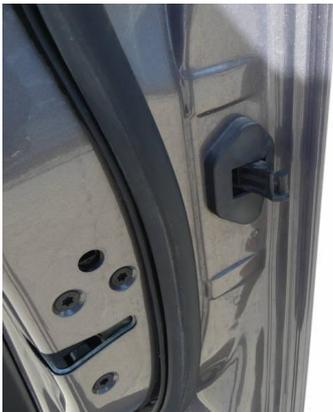
Bild 9: Technik / automatischer Türkantenschoner vorne rechts abgebrochen

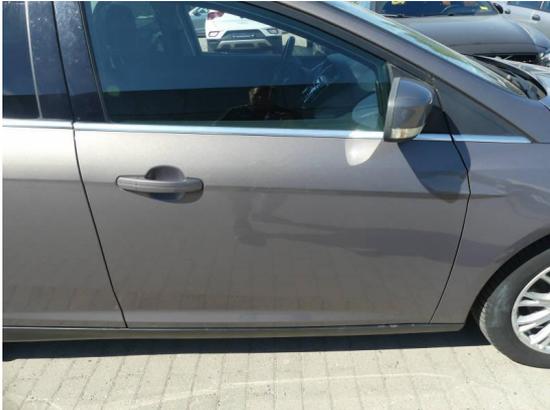
Bild 13: Karosserie / Tür vorne rechts zerkratzt

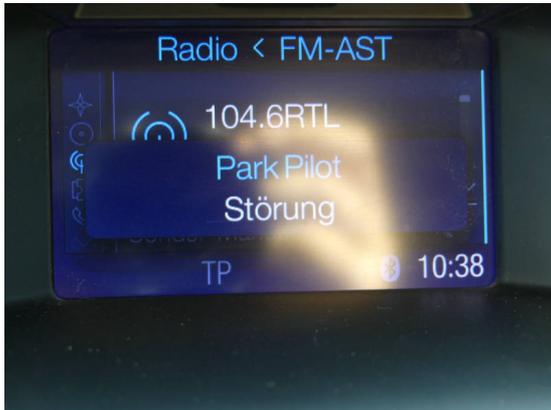
Nr.	Teil	Bild Nr.	Schaden	Kommentar
9	AU/HU	18	fällig	
10	Parkpilot	19	ohne Funktion (signalisiert Störung)	
11	Motorhaube	20, 21, 22	zerkratzt	
12	Spiegelkappe links	23	Kratzer	
13	Tür hinten links	24, 25, 26	Dellen und zerkratzt	
14	Seitenteil links	27, 28, 29	Delle und zerkratzt	
15	Stoßfänger hinten	30, 31	Kratzer	
16	Heckklappe	32, 33	leicht deformiert	
17	Dach	34, 35	zerkratzt	
18	Dachleiste rechts	36, 37	Farbe blättert ab	
19	Reifendichtmittel	38	abgelaufen	
20	Felge vorne links	39, 40	Kratzer	
21	Felge vorne rechts	41, 42	Bordsteinschaden

Bild 19: Technik / Parkpilot ohne Funktion (signalisiert Störung)

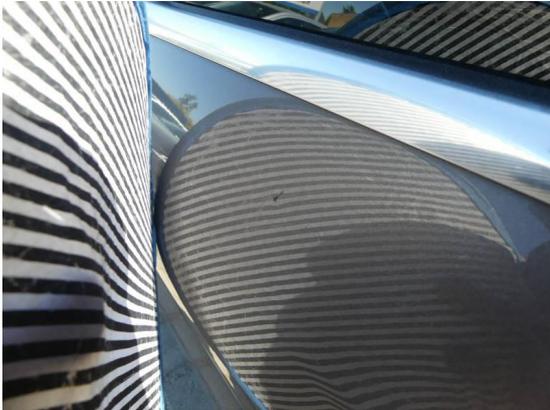
Bild 25: Karosserie / Tür hinten links Dellen und zerkratzt

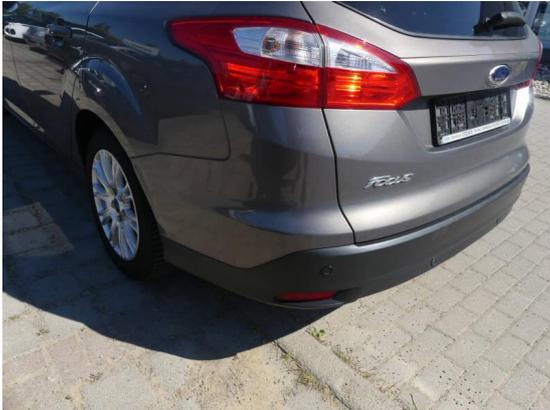
Bild 31: Karosserie / Stoßfänger hinten Kratzer

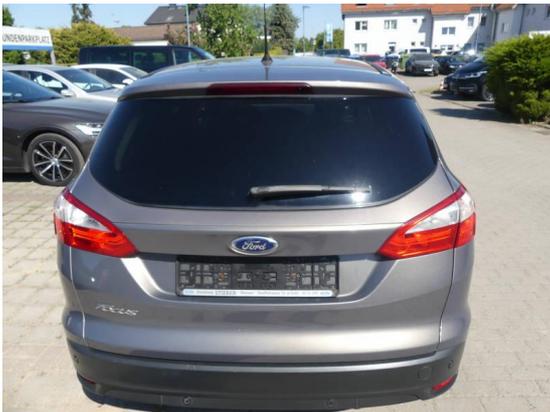
Bild 33: Karosserie / Heckklappe leicht deformiert

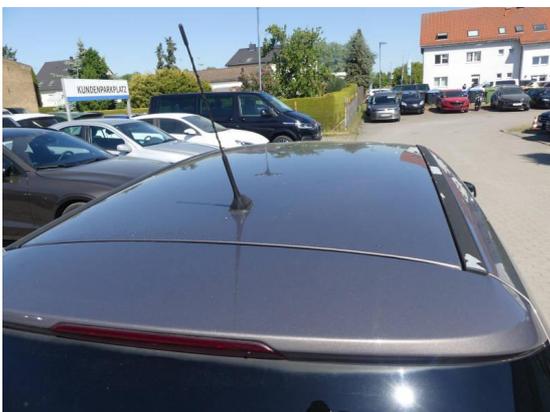
Bild 35: Karosserie / Dach zerkratzt

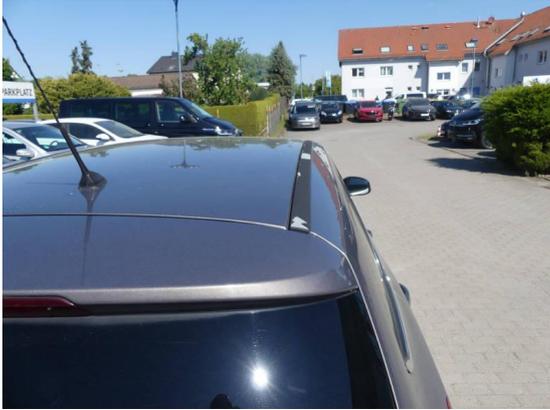
Bild 37: Karosserie / Dachleiste rechts Farbe blättert ab
