**Zustandsbericht**

| Berichtsnummer : | 0000000842924-DE961 | Amtl. Kennzeichen : | |

| <b>Peugeot 208 (01.2012-&gt;) Active</b> | | | |

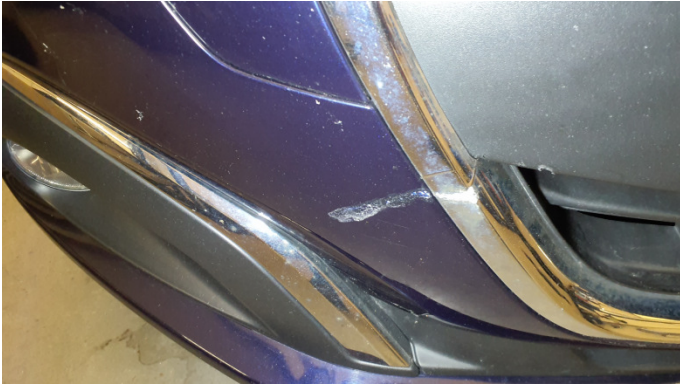
4. Stoßfänger Vorne  
**Kratzer -**

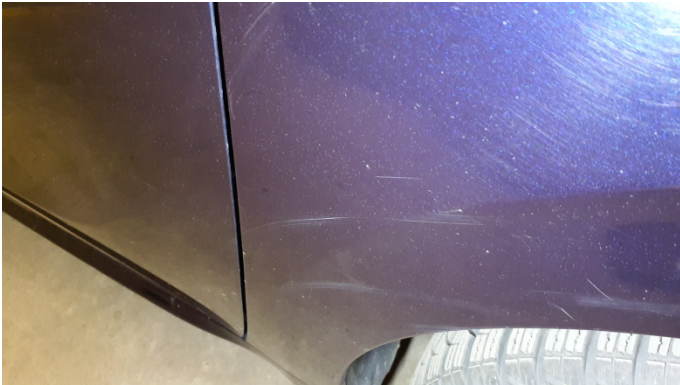
5. Kotflügel Vorne - Rechts  
**Kratzer -**

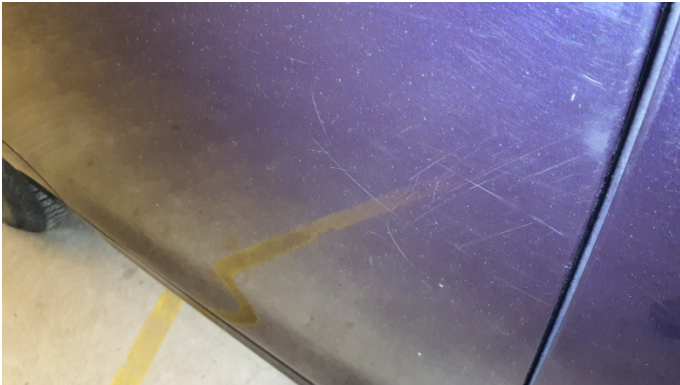
8. Tür Hinten - Rechts  
**Kratzer -**

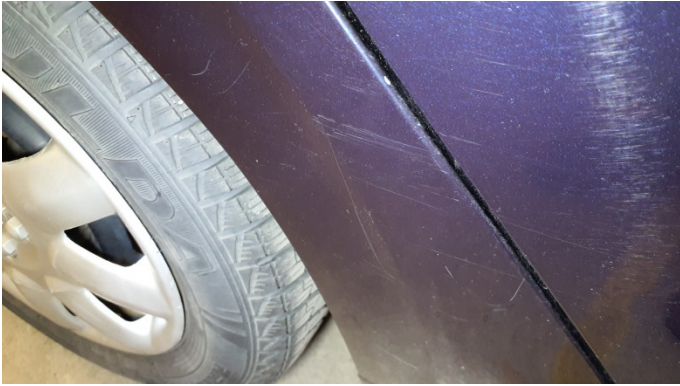
9. Seitenwand - Hinten - Rechts  
**Kratzer -**

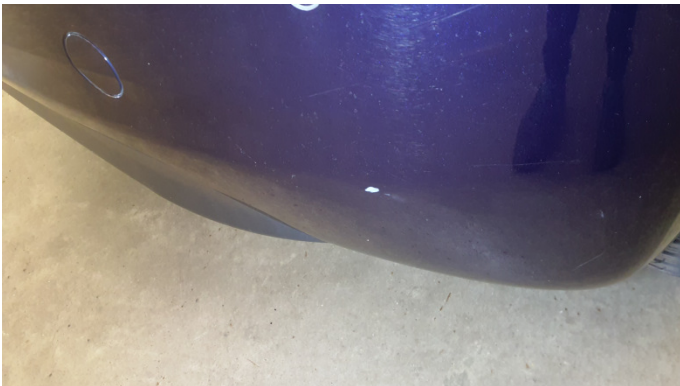
10. Stoßfänger Hinten  
**Kratzer -**

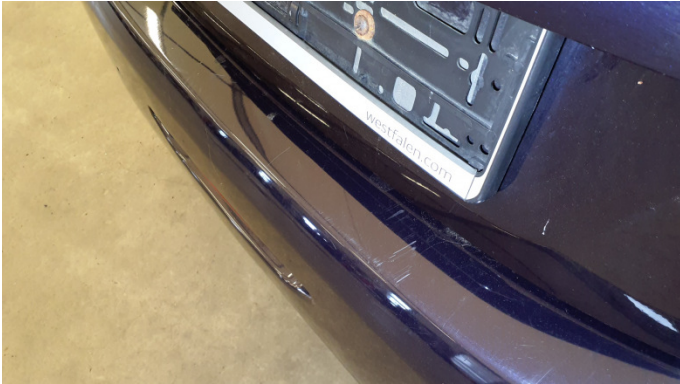
10. Stoßfänger Hinten  
**Kratzer -**

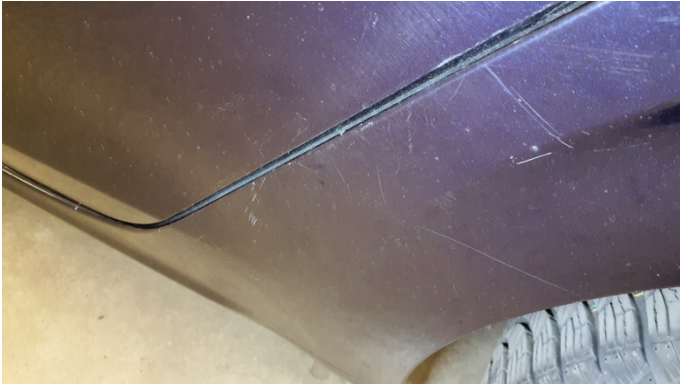
11. Seitenwand - Hinten - Links  
**Kratzer -**

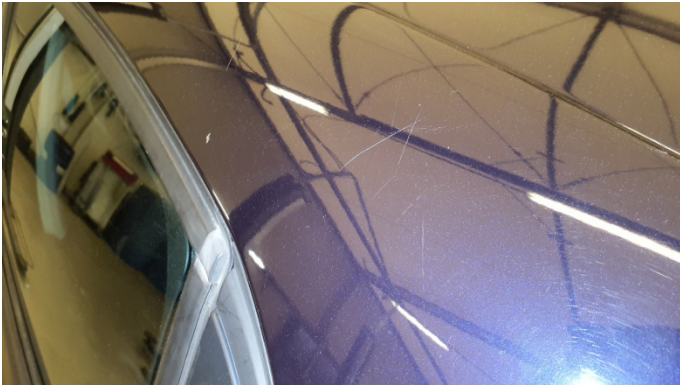
11. Seitenwand - Hinten - Links  
**Kratzer -**

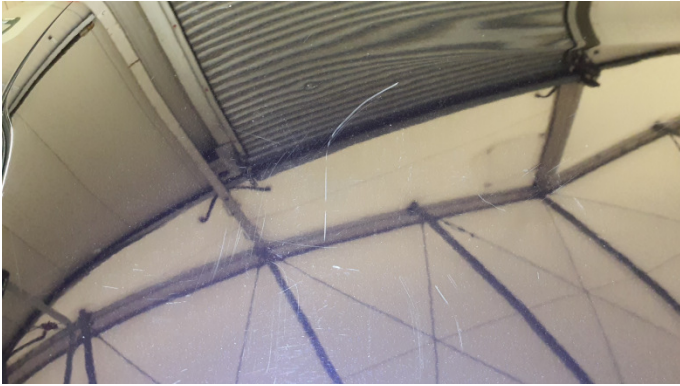
15. Dach  
Kratzer -

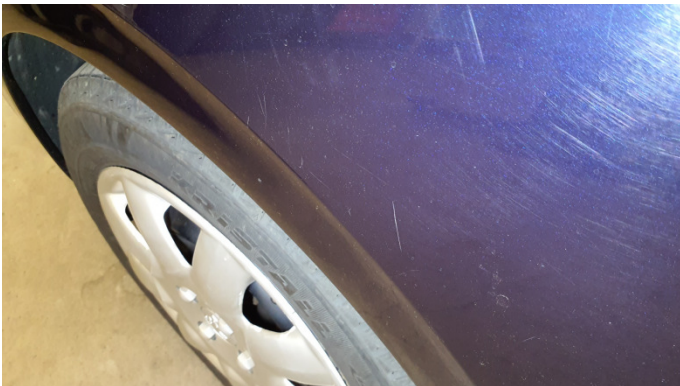
16. Kotflügel Vorne - Links  
Kratzer -

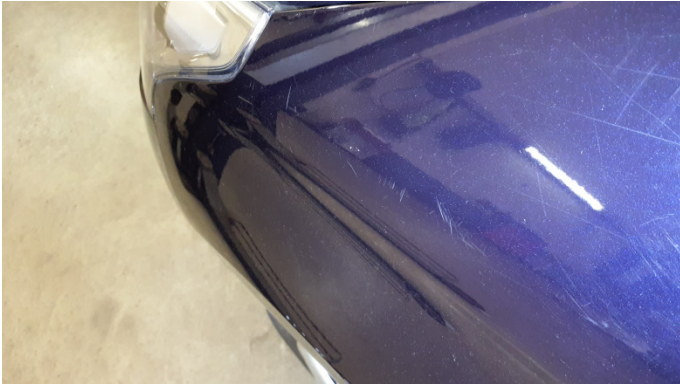
16. Kotflügel Vorne - Links  
**Kratzer -**

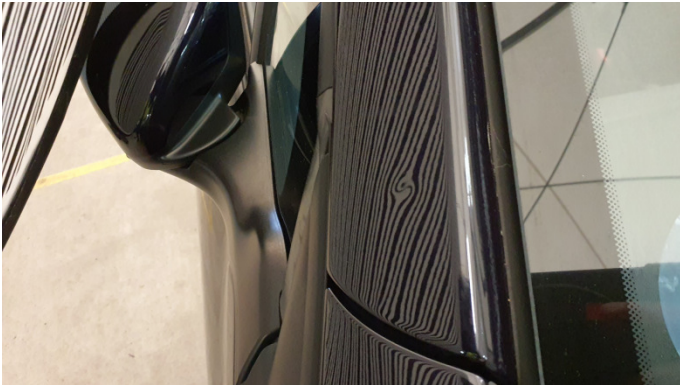
17. A-Säule Vorne - Rechts  
**1 Delle -**

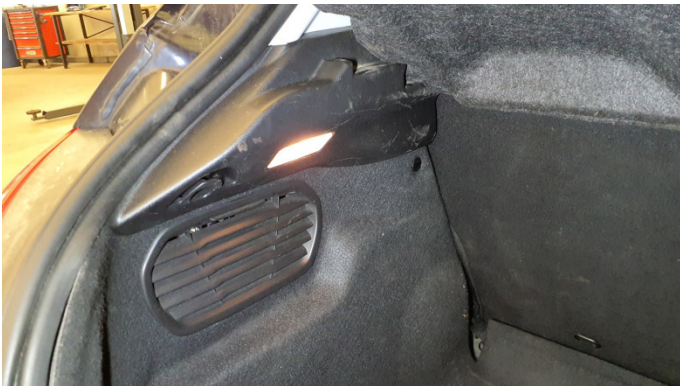
19. Kofferraumverkleidung Links  
**Kratzer -**

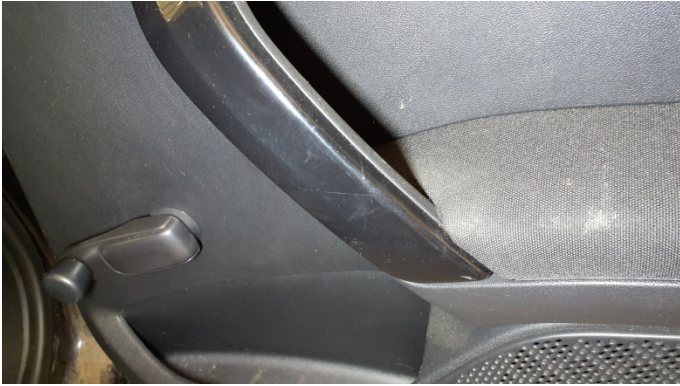
21. Türverkleidung Hinten - Rechts  
**Kratzer -**

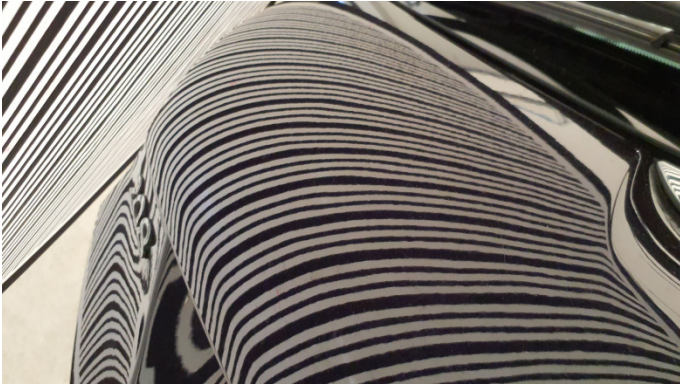
26. Heckklappe  
Dellen / Beulen -

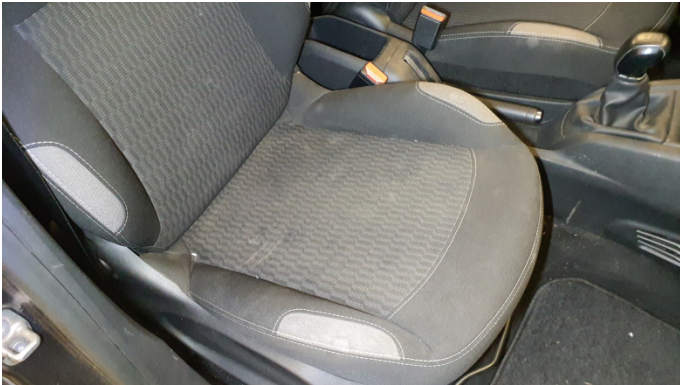
33. Innenraum  
**Verschmutzt (stark) -**

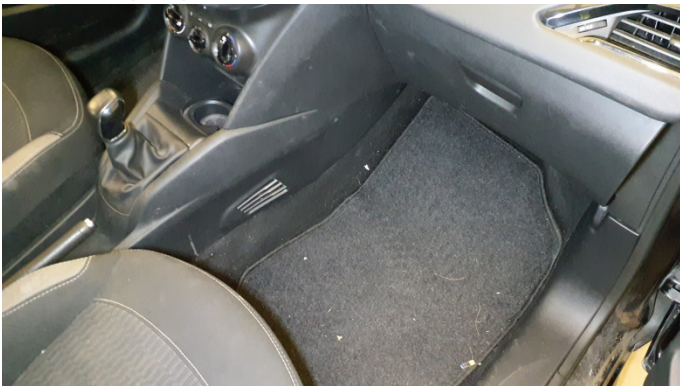
33. Innenraum  
**Verschmutzt (stark) -**

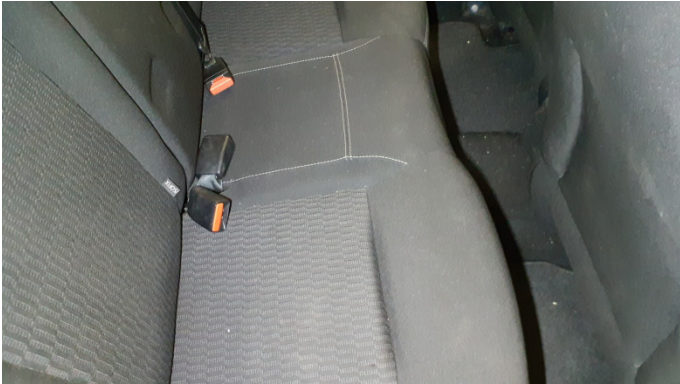
33. Innenraum  
**Verschmutzt (stark) -**

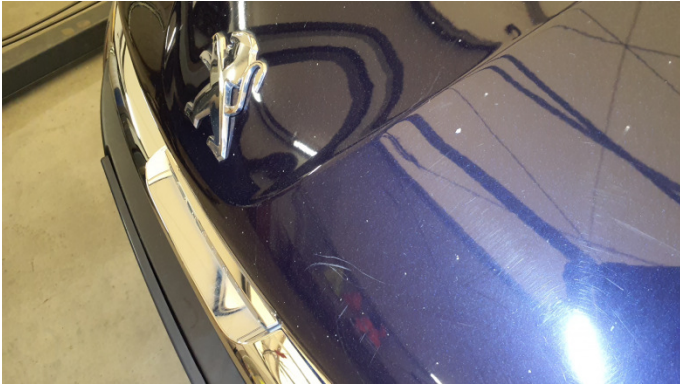
34. Motorhaube  
**Kratzer -**

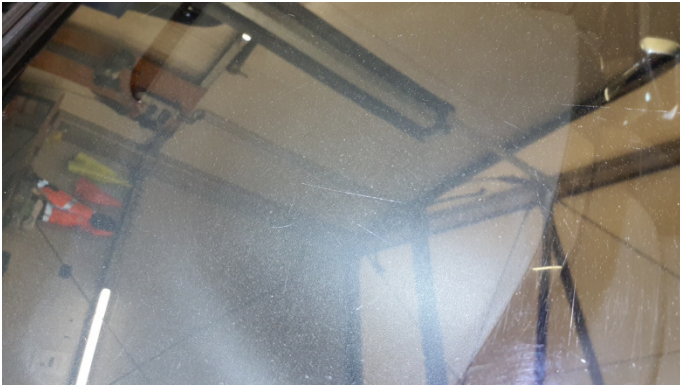
35. Windschutzscheibe  
**Kratzer -**

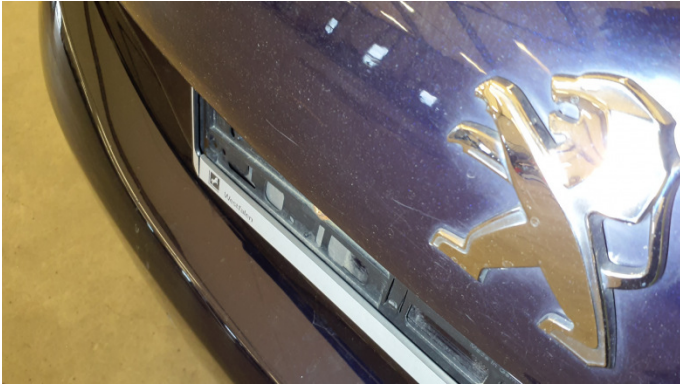
37. Heckklappe  
**Kratzer -**
