20.5.2025

TÜVNORD**Zustandsbericht****TÜV NORD Autoservice GmbH - Wurster Straße 92 - 27580 Bremerhaven**

Datenquelle: **VIN-Abfrage**
 Hersteller: **Hyundai**
 Typ: **i10**
 Fahrgestellnummer: **MALAM51BADM213926**
 Erstzulassung: **24.08.2012**
 Getriebe / Gänge: **Schaltgetriebe, 5 Gänge**
 Schadstoffklasse: **EU5**
 Vorverwendung: **Privat**

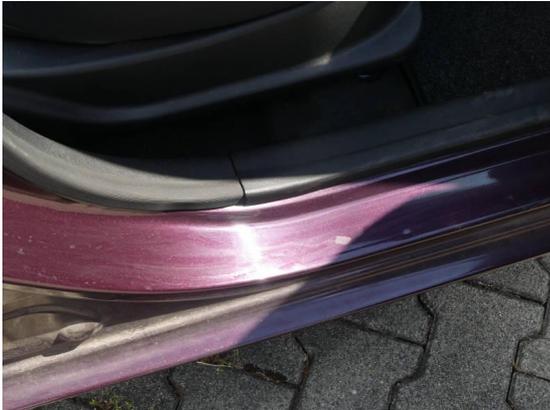
Bild 13: Karosserie / Einstieg vorne rechts Delle

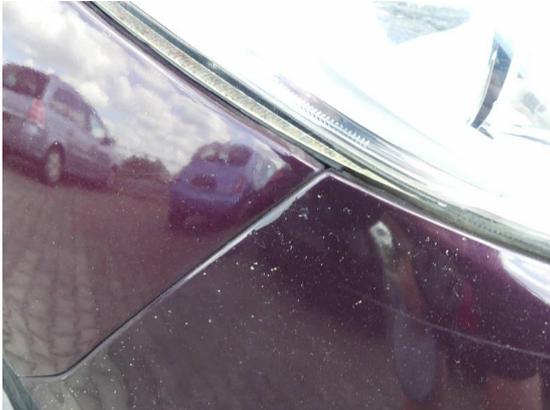
Bild 25: Karosserie / Stoßfänger vorn zerkratzt

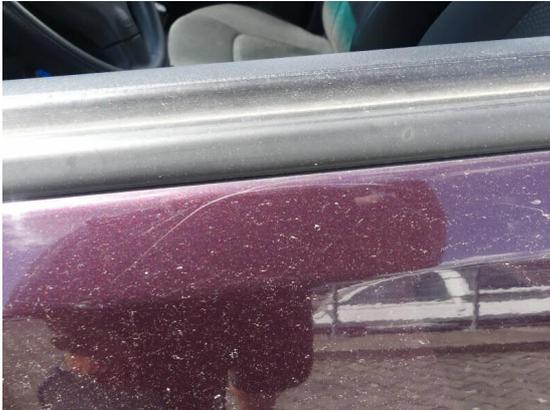
Bild 31: Karosserie / Tür vorne links zerkratzt

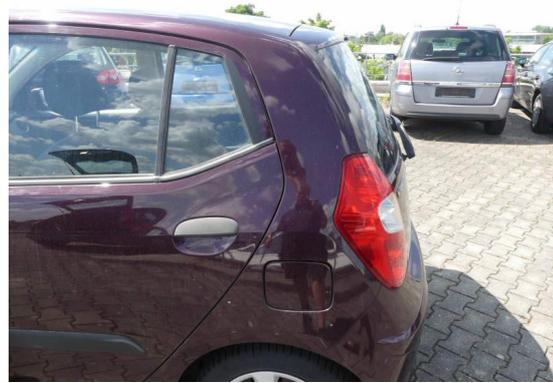
Bild 38: Karosserie / Seitenteil links zerkratzt
