**TÜVNORD****Zustandsbericht****TÜV NORD Autoservice GmbH - Wurster Straße 92 - 27580 Bremerhaven**

**1. Allgemeine Fahrzeugdaten**

Datenquelle: **Zulassungsbescheinigung**  
Hersteller: **Skoda**  
Typ: **Fabia**  
Fahrgestellnummer: **TMBHC46Y544145211**  
Erstzulassung: **17.12.2004**  
Getriebe / Gänge: **Schaltgetriebe**  
Schadstoffklasse: **EU4**  
Vorverwendung: **Privat**

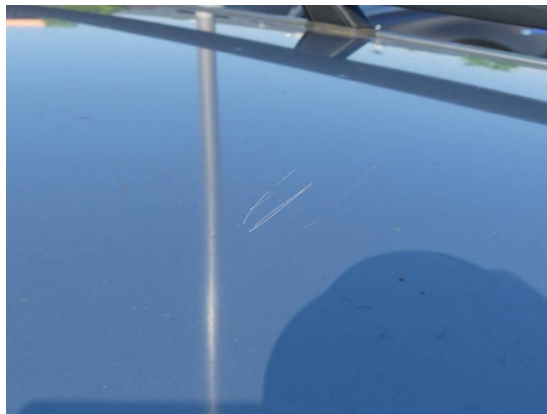
| Nr. | Teil | Bild Nr. | Schaden | Kommentar |
|---|---|---|---|---|
| 1 | Dach und Dachkante vorn | 1, 2, 3 | zerkratzt und Steinschläge mit Korrosionsansatz | |

Bild 2: Karosserie / Dach und Dachkante vorn zerkratzt und Steinschläge mit

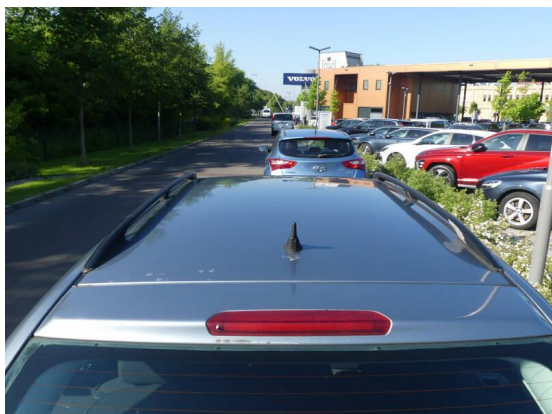
Bild 3: Karosserie / Dach und Dachkante vorn zerkratzt und Steinschläge mit

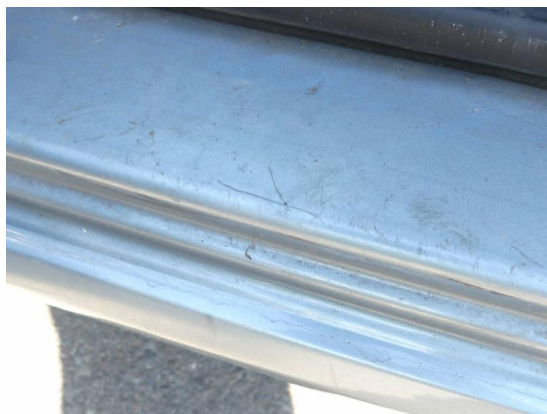
| Nr. | Teil | Bild Nr. | Schaden | Kommentar |
|---|---|---|---|---|
| 2 | Einstieg vorne links | 4, 5 | zerkratzt | |

Bild 4: Karosserie / Einstieg vorne links zerkratzt

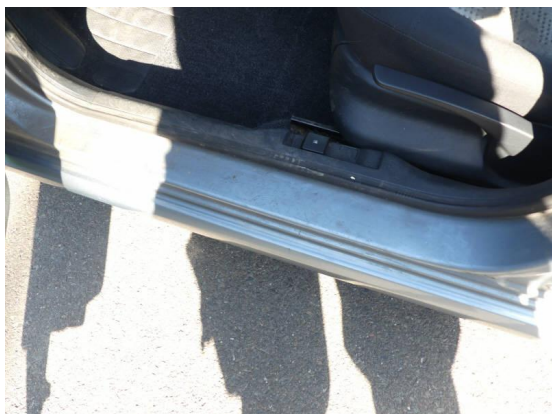
Bild 5: Karosserie / Einstieg vorne links zerkratzt

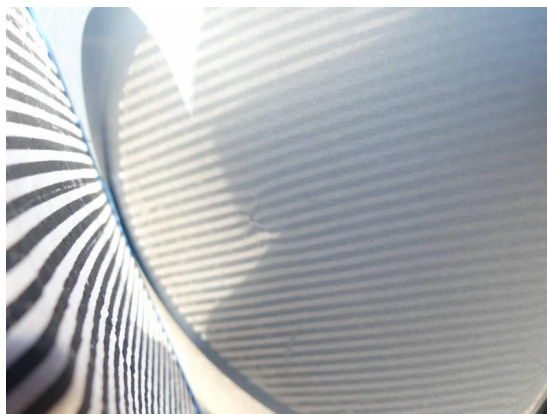
| Nr. | Teil | Bild Nr. | Schaden | Kommentar |
|---|---|---|---|---|
| 3 | Tür vorne links | 6, 7, 8 | Beule und zerkratzt | |

Bild 6: Karosserie / Tür vorne links Beule und zerkratzt

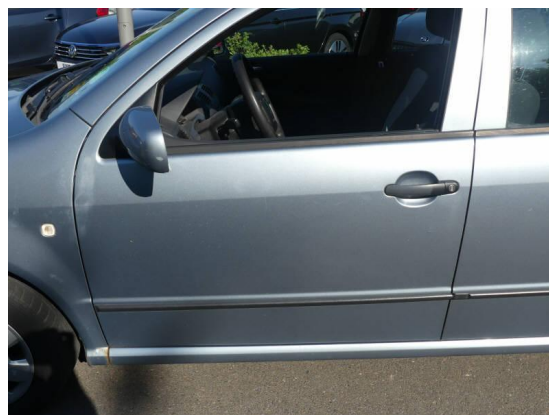
Bild 8: Karosserie / Tür vorne links Beule und zerkratzt

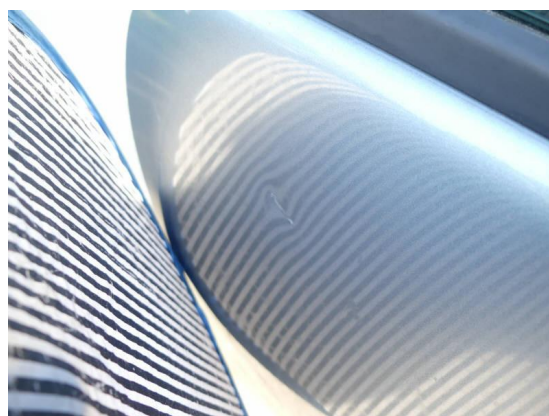
| Nr. | Teil | Bild Nr. | Schaden | Kommentar |
|---|---|---|---|---|
| 5 | Tür hinten links | 11, 12, 13 | leicht deformiert und zerkratzt | |

Bild 12: Karosserie / Tür hinten links leicht deformiert und zerkratzt

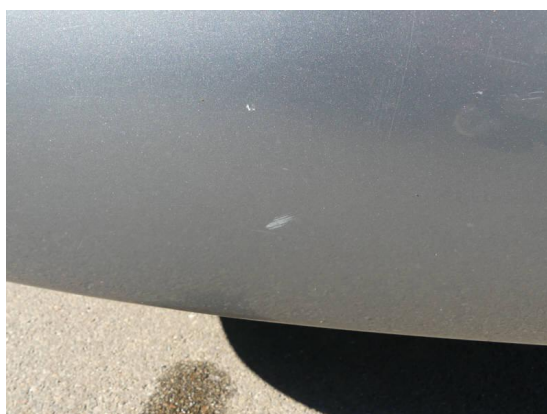
| Nr. | Teil | Bild Nr. | Schaden | Kommentar |
|---|---|---|---|---|
| 7 | Stoßfänger hinten | 17, 18, 19 | zerkratzt | |

Bild 18: Karosserie / Stoßfänger hinten zerkratzt

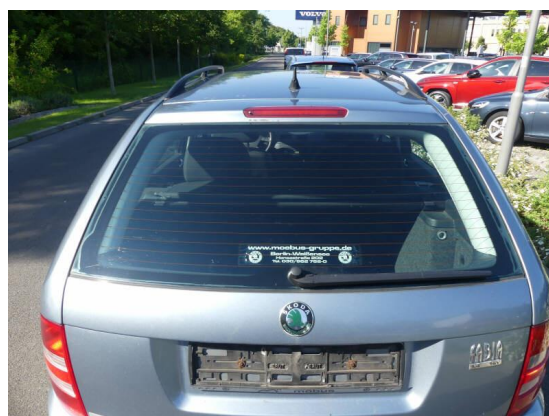
| Nr. | Teil | Bild Nr. | Schaden | Kommentar |
|---|---|---|---|---|
| 9 | Heckscheibe | 23, 24 | zieht Luft | |

Bild 24: Karosserie / Heckscheibe zieht Luft

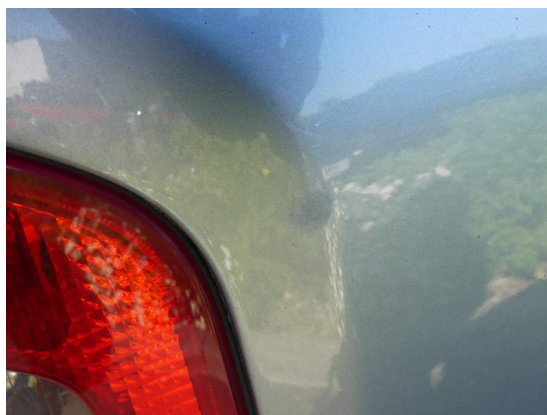
| Nr. | Teil | Bild Nr. | Schaden | Kommentar |
|---|---|---|---|---|
| 10 | Seitenteil rechts | 25, 26,<br>27 | leicht deformiert und<br>zerkratzt | |

Bild 26: Karosserie / Seitenteil rechts leicht deformiert und zerkratzt

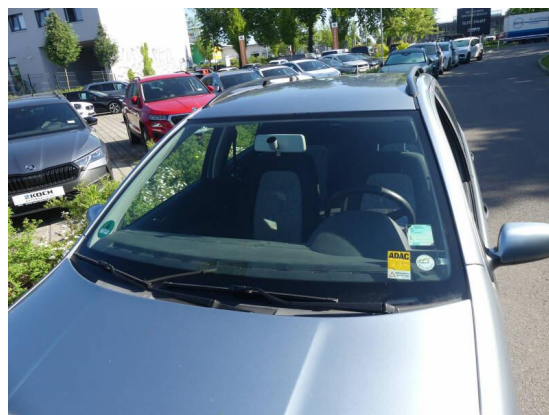
Bild 32: Karosserie / Frontscheibe zerkratzt

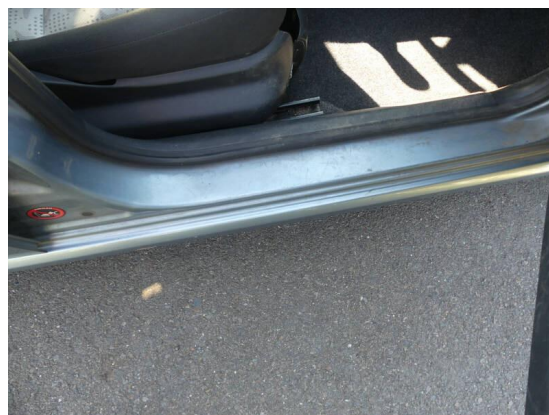
Bild 38: Karosserie / Einstieg vorne rechts zerkratzt

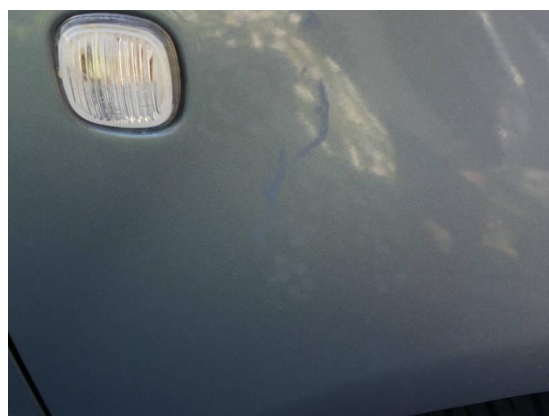
Bild 42: Karosserie / Kotflügel rechts zerkratzt

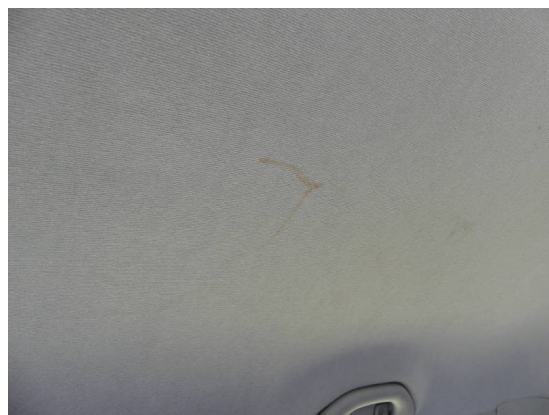
Bild 44: Innenraum / Himmel fleckig

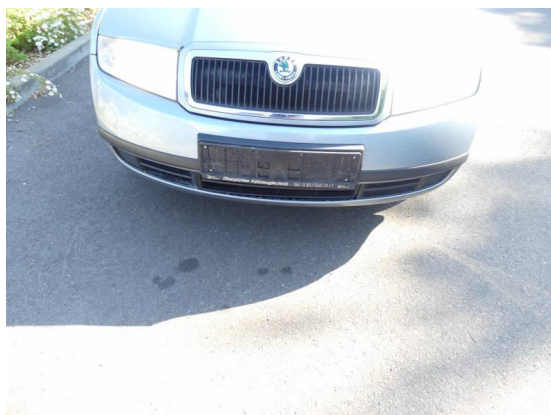
Bild 49: Karosserie / Kühlergrill im Stoßfänger ausgehackt

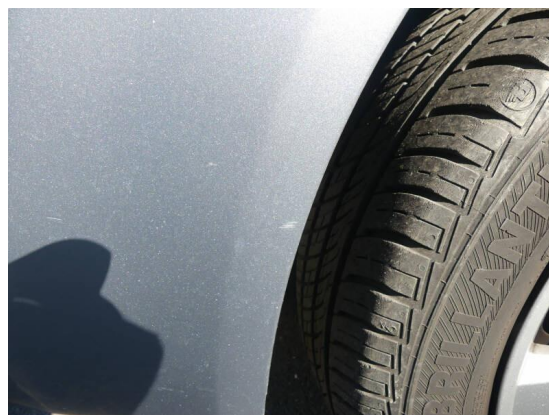
Bild 50: Karosserie / Stoßfänger vorn Kratzer

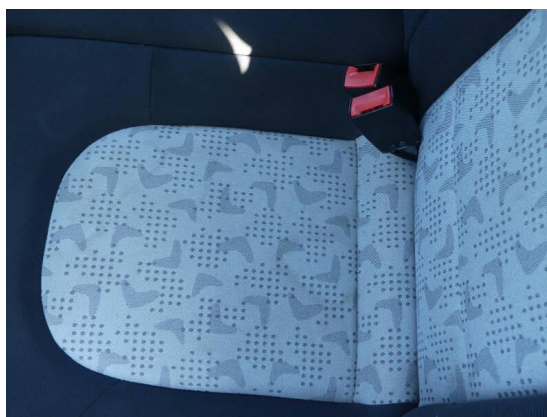
Bild 58: Innenraum / Sitzpolster fleckig

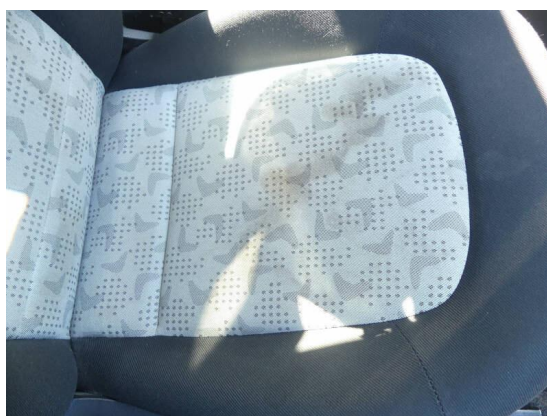
Bild 60: Innenraum / Sitzpolster fleckig

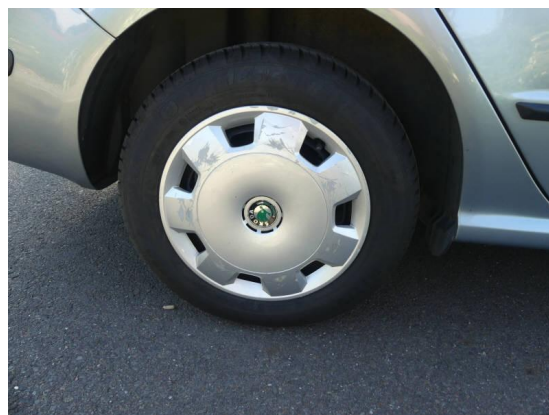
Bild 62: Reifen - Felge / Radkappen alle zerkratzt
