TÜVNORD**Zustandsbericht****TÜV NORD Autoservice GmbH - Wurster Straße 92 - 27580 Bremerhaven**

Datenquelle: **VIN-Abfrage**
Hersteller: **Hyundai**
Typ: **i30**
Fahrgestellnummer: **TMAD251AAEJ108098**
Erstzulassung: **27.03.2013**
Getriebe / Gänge: **Schaltgetriebe, 6 Gänge**
Schadstoffklasse: **EU5**
Vorverwendung: **Privat**

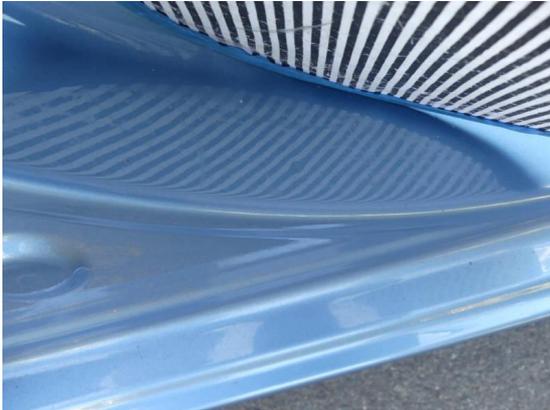
Bild 13: Karosserie / Einstieg vorne rechts Dellen

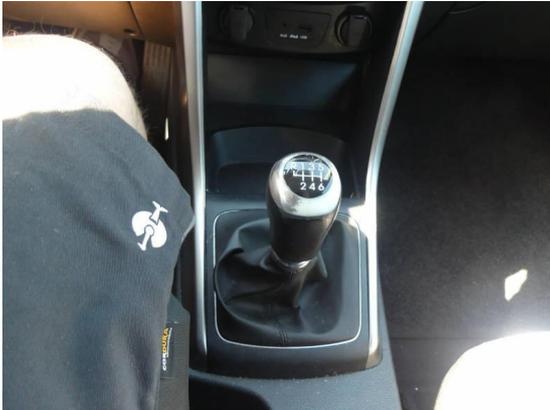
Nr.	Teil	Bild Nr.	Schaden	Kommentar
1	Stoßfänger vorn	1, 2, 3	deformiert und zerkratzt	
2	Stoßfänger hinten	4, 5, 6	zerkratzt	
3	Heckklappenverkleidung	7, 8	Kratzer	
4	Heckklappentaster	9	Gummi gerissen	
5	Seitenteil rechts	10, 11	Delle mit Kratzer	
6	Einstieg vorne rechts	12, 13, 14	Dellen	
7	Spiegelkappe rechts	15	Kratzer	
8	Kotflügel rechts	16, 17	deformiert	
9	Wartung	18	fällig	
10	Schaltnauf	19	abgegriffen	
11	Regler am Radio	20	abgegriffen

Bild 19: Innenraum / Schaltknauf abgegriffen

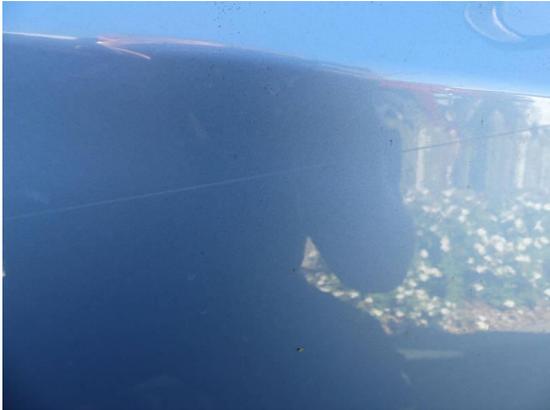
Nr.	Teil	Bild Nr.	Schaden	Kommentar
12	Dach	21, 22	Dellen und Kratzer	
13	Tür hinten rechts	23, 24	Kratzer	
14	Tür vorne rechts	25, 26	Kratzer	
15	Sitzpolster	27	fleckig	
16	B-Säule links	28, 29, 30	Delle und Kratzer	
17	Tür vorne links	31, 32, 33	leicht deformiert und Kratzer	
18	Einstieg hinten links	34, 35, 36	leicht deformiert und Kratzer	
19	Tür hinten links	37, 38	Kratzer	
20	Seitenteil links	39, 40, 41	zerkratzt	
21	Rückleuchte links	42, 43	gebrochen	
22	Reifendichtmittel	44	abgelaufen	
23	Radkappe hinten links	45, 46	Kratzer

Bild 25: Karosserie / Tür vorne rechts Kratzer

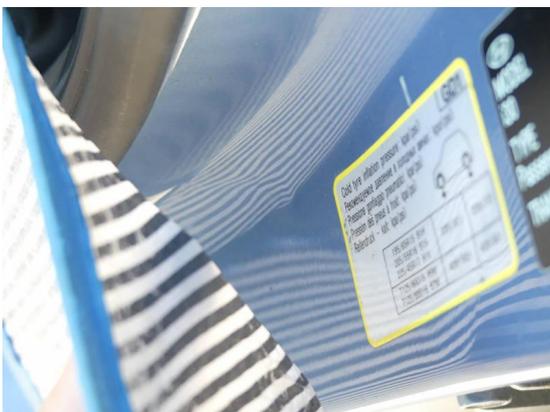
Bild 29: Karosserie / B-Säule links Delle und Kratzer

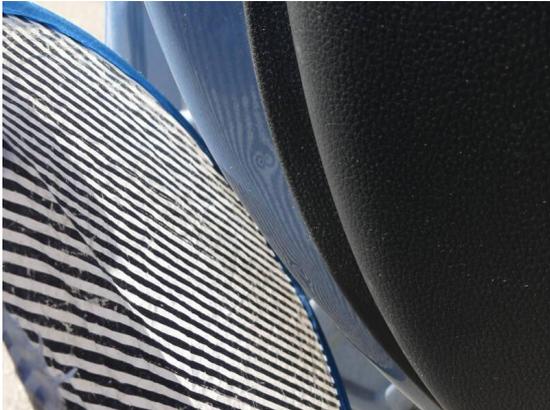
Bild 31: Karosserie / Tür vorne links leicht deformiert und Kratzer

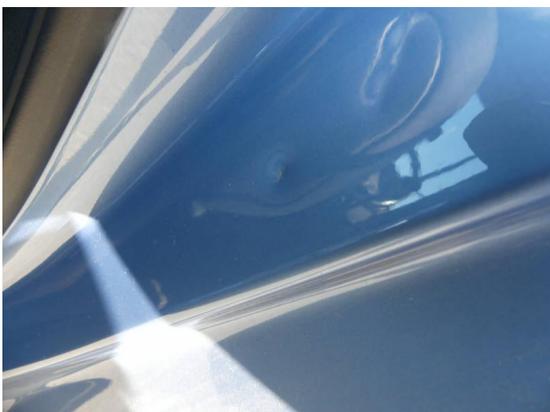
Bild 35: Karosserie / Einstieg hinten links leicht deformiert und Kratzer

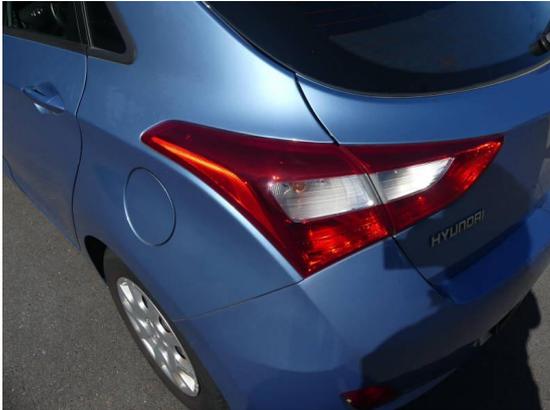
Bild 43: Technik / Rückleuchte links gebrochen

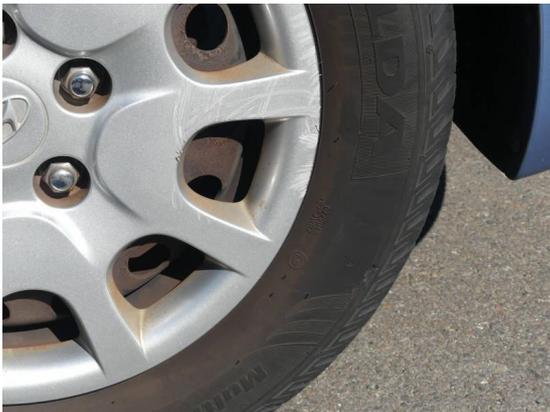
Bild 45: Reifen - Felge / Radkappe hinten links
Kratzer
