Autohaus Koch GmbH
 HansasträÙe 212
 13051-Berlin

27.5.2025

TÜVNORD**Zustandsbericht****TÜV NORD Autoservice GmbH - Wurster Straße 92 - 27580 Bremerhaven**

Datenquelle: **VIN-Abfrage**
 Hersteller: **Nissan**
 Typ: **Qashqai**
 Fahrgestellnummer: **SJNFBAJ10U1428614**
 Erstzulassung: **15.06.2009**
 Getriebe / Gänge: **Schaltgetriebe, 6 Gänge**
 Schadstoffklasse: **EU4**
 Vorverwendung: **Privat**

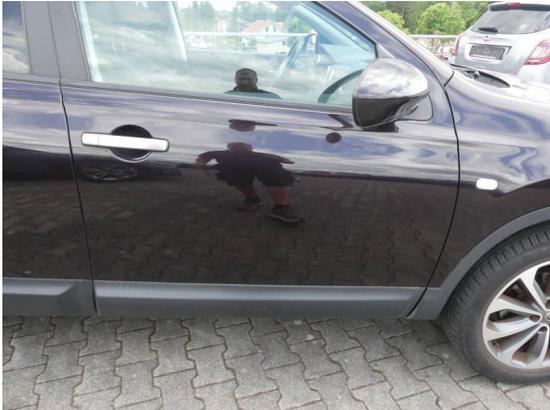
Bild 13: Karosserie / Tür vorne rechts zerkratzt

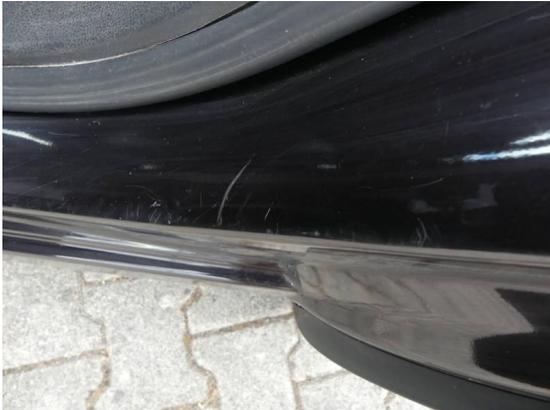
Bild 31: Karosserie / Einstieg hinten links zerkratzt

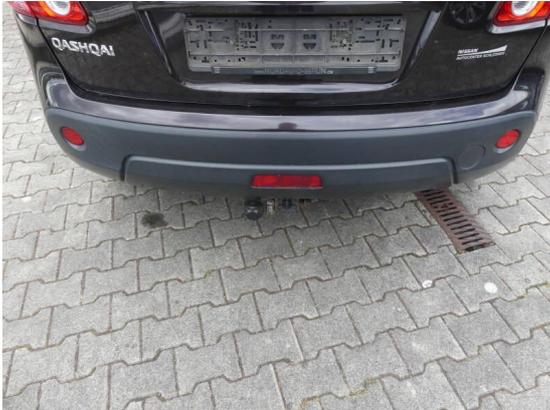
Bild 37: Karosserie / Stoßfänger hinten zerkratzt

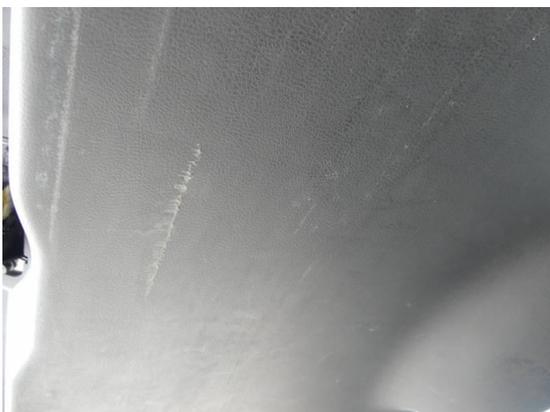
Bild 41: Innenraum / Heckklappenverkleidung Kratzer
