TÜVNORD**Zustandsbericht****TÜV NORD Autoservice GmbH - Wurster Straße 92 - 27580 Bremerhaven**

Datenquelle: **Zulassungsbescheinigung**
 Hersteller: **Fiat**
 Typ: **Bravo**
 Fahrgestellnummer: **ZFA19800004079228**
 Erstzulassung: **15.11.2007**
 Getriebe / Gänge: **Schaltgetriebe**
 Schadstoffklasse: **EU4**
 Vorverwendung: **Privat**

Laufleistung abgelesen: **257.699 km**
 Kraftstoffart: **Benzin**
 Farbe: **Schwarz**
 Leistung: **88 kW / 120 PS**
 Hubraum: **1368 ccm**
 Anzahl Schlüssel: **2**
 Anzahl Vorbesitzer: **2**

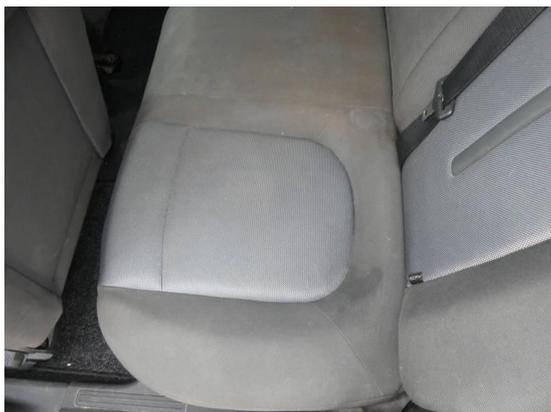
Bild 3: Innenraum / Sitzpolster fleckig

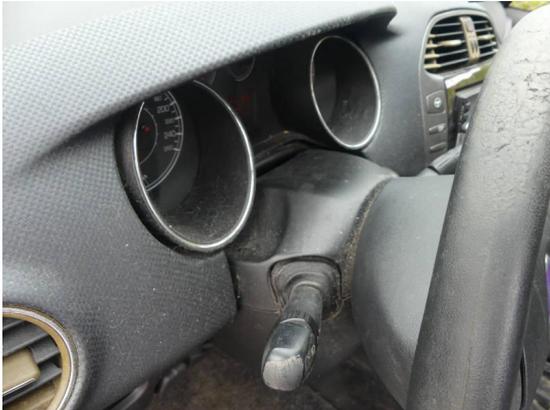
Bild 7: Innenraum / Innenraum verschmutzt

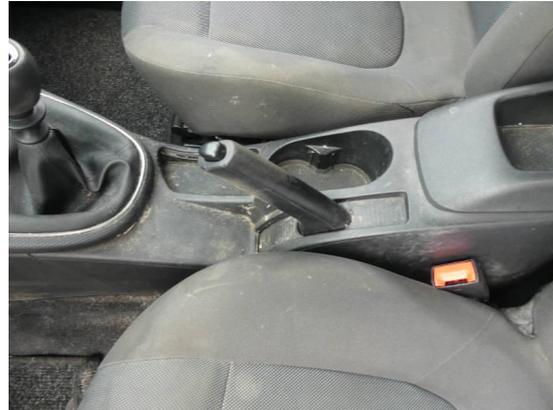
Bild 8: Innenraum / Innenraum verschmutzt

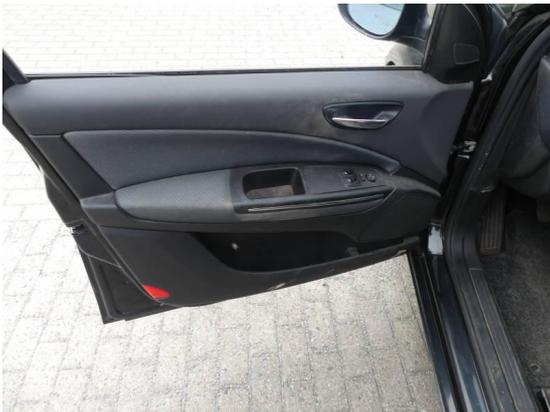
Bild 9: Innenraum / Türverkleidung vorne links fleckig

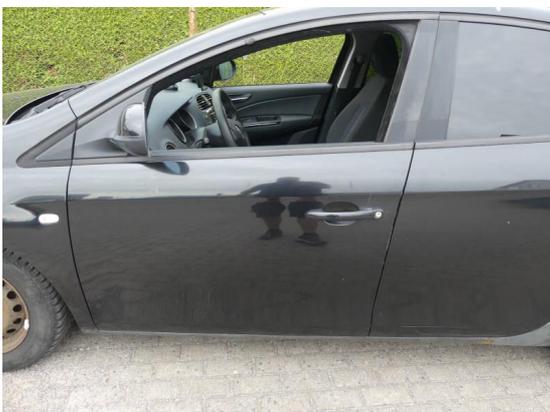
Bild 11: Karosserie / Tür vorne links zerkratzt

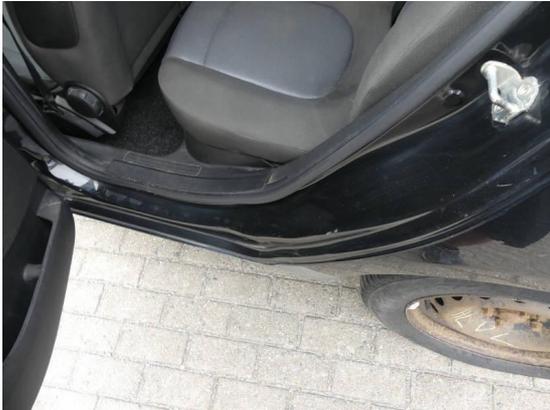
Bild 13: Karosserie / Einstieg hinten links Kratzer

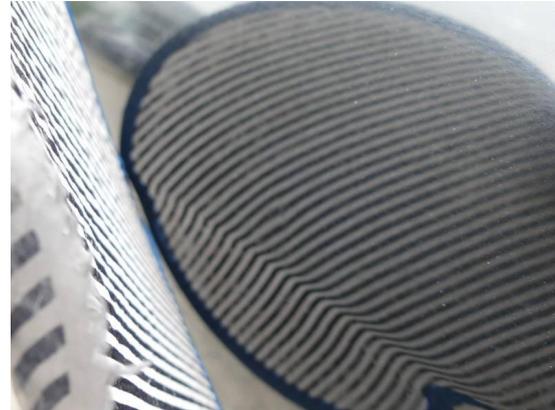
Bild 14: Karosserie / Tür hinten links leicht deformiert und zerkratzt

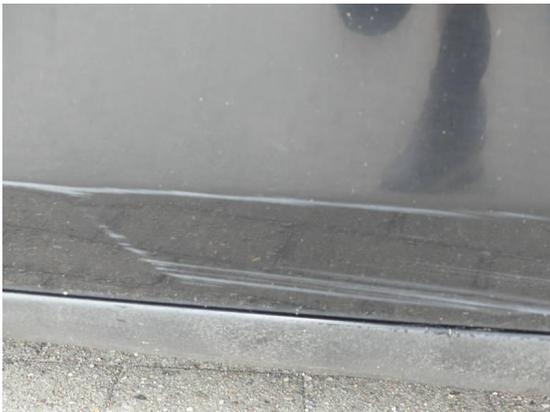
Bild 15: Karosserie / Tür hinten links leicht deformiert und zerkratzt

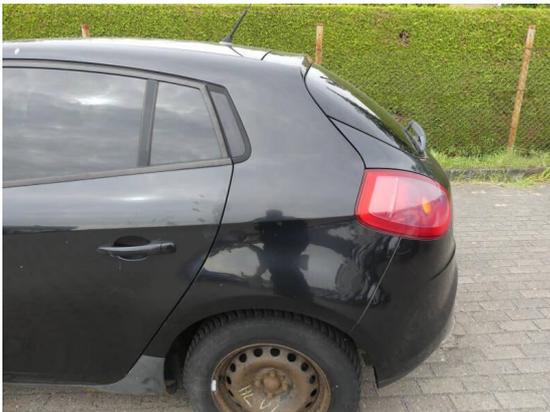
Nr.	Teil	Bild Nr.	Schaden	Kommentar
1	Wartung	1	fällig	
2	Sitzpolster	2, 3, 4, 5	fleckig	
3	Lenkrad	6	abgegriffen	
4	Innenraum	7, 8	verschmutzt	
5	Türverkleidung vorne links	9	fleckig	
6	Tür vorne links	10, 11	zerkratzt	
7	Einstieg hinten links	12, 13	Kratzer	
8	Tür hinten links	14, 15, 16	leicht deformiert und zerkratzt	
9	Schweller links	17, 18	Korrosion	
10	Seitenteil links	19, 20, 21	leicht deformiert und zerkratzt

Bild 21: Karosserie / Seitenteil links leicht deformiert und zerkratzt

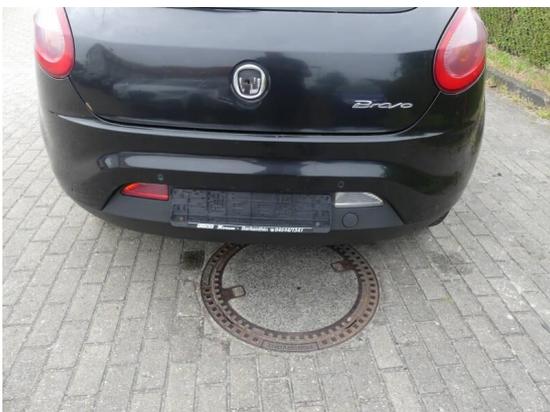
Nr.	Teil	Bild Nr.	Schaden	Kommentar
11	Stoßfänger hinten	22, 23	zerkratzt	
12	Dämmmatte Motorhaube	24	ingerissen	
13	Emblem auf Heckklappentaster	25	abgerissen	
14	Heckklappe	26, 27, 28	Delle, Korrosion und zerkratzt	
15	Teppich Kofferraum	29	fleckig	
16	Dachholm rechts	30, 31	Lackverätzung	
17	Seitenteil rechts	32, 33, 34	leicht deformiert und zerkratzt	
18	Einstieg hinten rechts	35, 36	zerkratzt	
19	Tür hinten rechts	37, 38, 39	Dellen und Kratzer	
20	Einstieg vorne rechts	40	zerkratzt	
21	Tür vorne rechts	41, 42, 43	Dellen und Kratzer	
22	Kotflügel rechts	44, 45	deformiert	
23	Scheinwerfer rechts und links	46, 47	matt/blind	
24	Schalthebel	48	geht nicht in die Mitte zurück	
25	Schlüsselfernbedienung	49	ohne Funktion	
26	Himmel	50	Stoff ingerissen	
27	Verkleidung Armaturenbrett links	51	lose	
28	Motorhaube	52, 53, 54	Dellen und Steinschläge mit Korrosion	
29	Stoßfänger vorn	55, 56, 57	zerkratzt	
30	Nebelscheinwerfer rechts und links	58, 59	innen feucht und korrodiert

Bild 23: Karosserie / Stoßfänger hinten zerkratzt

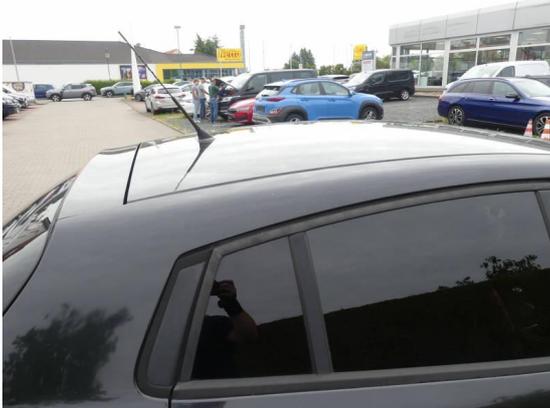
Bild 31: Karosserie / Dachholm rechts Lackverätzung

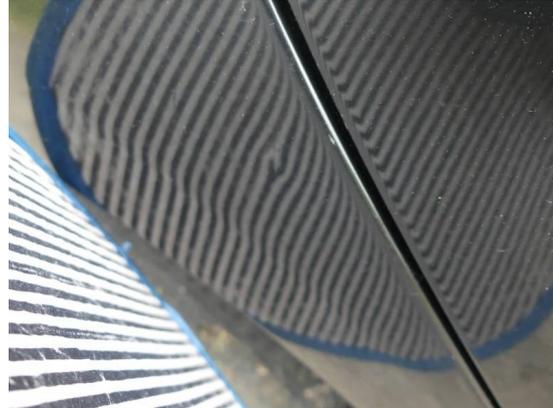
Bild 32: Karosserie / Seitenteil rechts leicht deformiert und zerkratzt

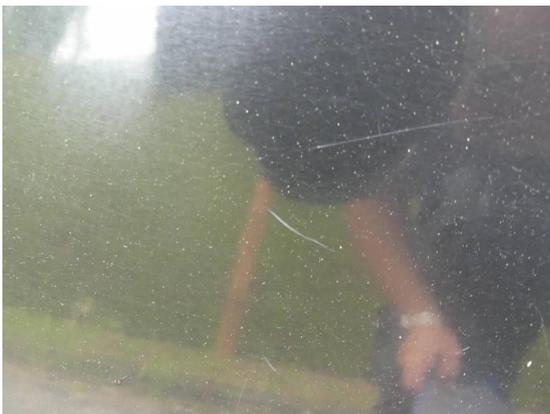
Bild 33: Karosserie / Seitenteil rechts leicht deformiert und zerkratzt

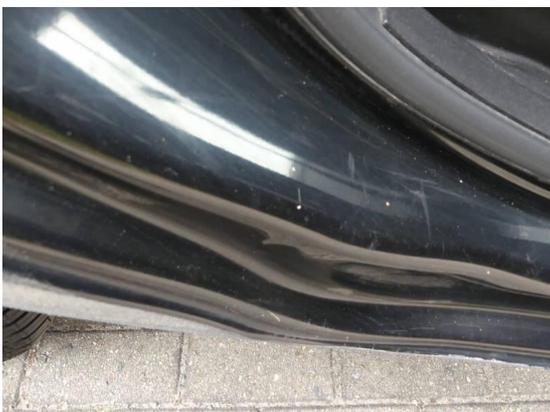
Bild 35: Karosserie / Einstieg hinten rechts zerkratzt

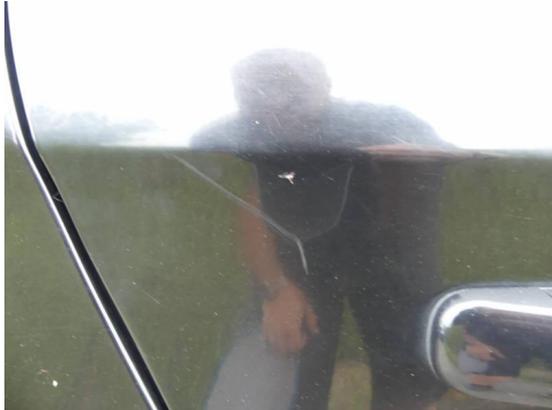
Bild 37: Karosserie / Tür hinten rechts Dellen und Kratzer

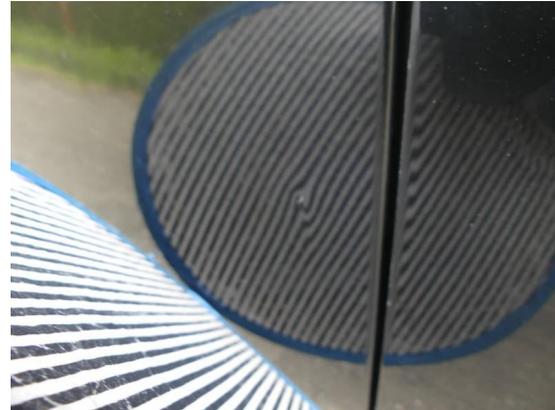
Bild 38: Karosserie / Tür hinten rechts Dellen und Kratzer

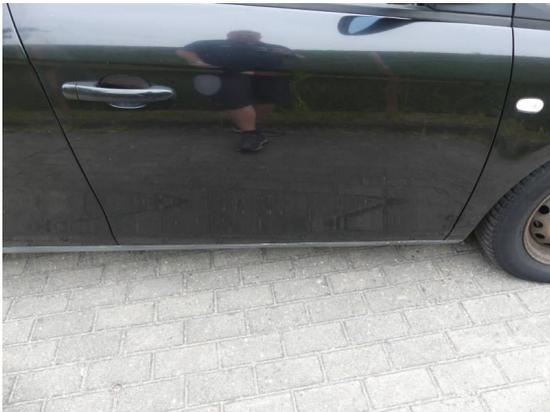
Bild 43: Karosserie / Tür vorne rechts Dellen und Kratzer

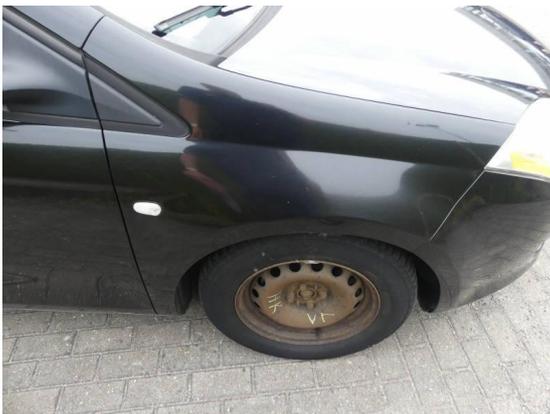
Bild 45: Karosserie / Kotflügel rechts deformiert

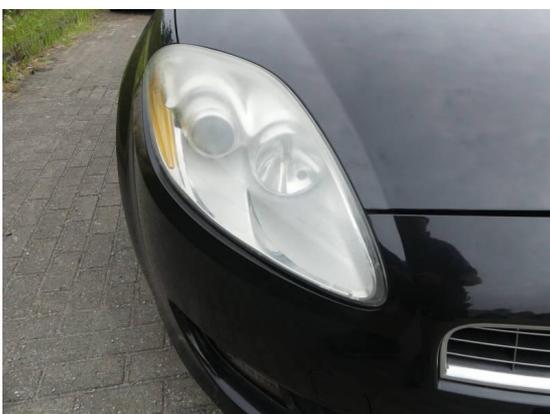
Bild 47: Technik / Scheinwerfer rechts und links matt/blind

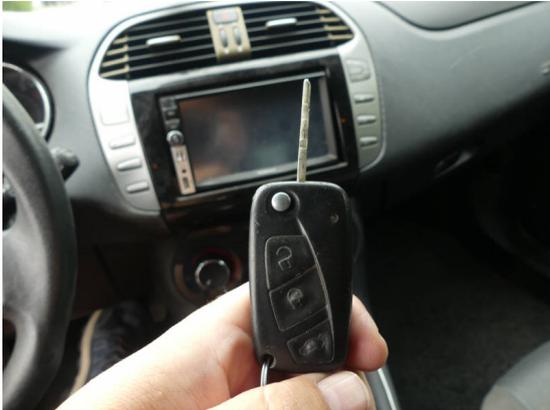
Bild 49: Technik / Schlüsselfernbedienung ohne Funktion

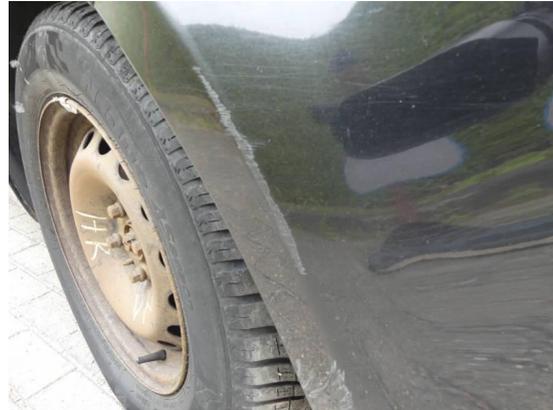
Bild 56: Karosserie / Stoßfänger vorn zerkratzt

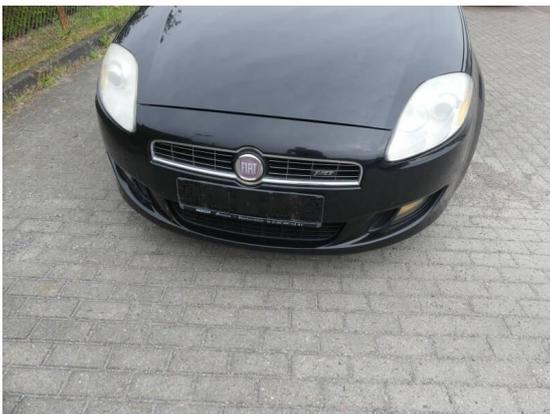
Bild 57: Karosserie / Stoßfänger vorn zerkratzt

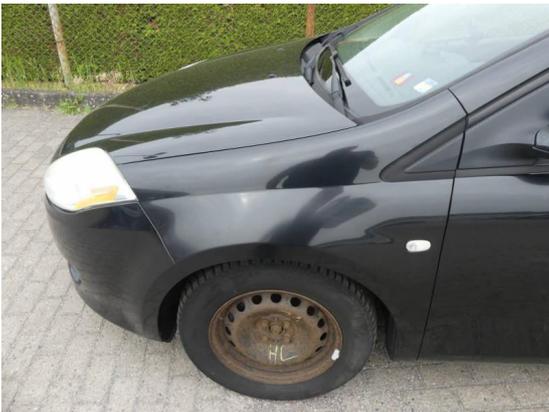
31	Dach	60, 61	Steinschlag mit Korrosion	
32	Kotflügel links	62, 63	Steinschläge und Kratzer	
33	Spiegelkappe links	64	Kratzer	
34	12V Dose	65	fehlt

Bild 63: Karosserie / Kotflügel links Steinschläge und Kratzer

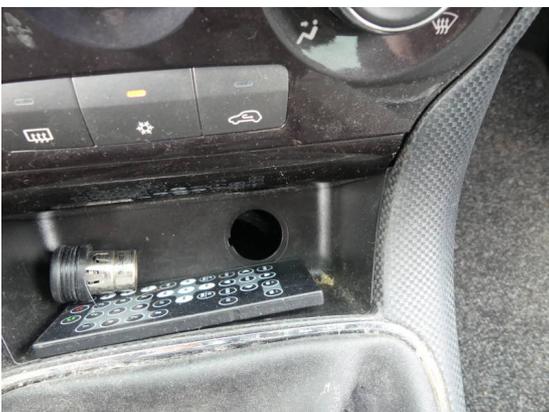
Bild 65: Technik / 12V Dose fehlt
