## Raport z oględzin pojazdu

| Numer raportu | 214182/3/25-11401 | Data raportu | 07-03-2025 |

| Marka, model | JAGUAR XE 15-19 |
| Typ, wersja | XE 2.0 D Prestige aut |

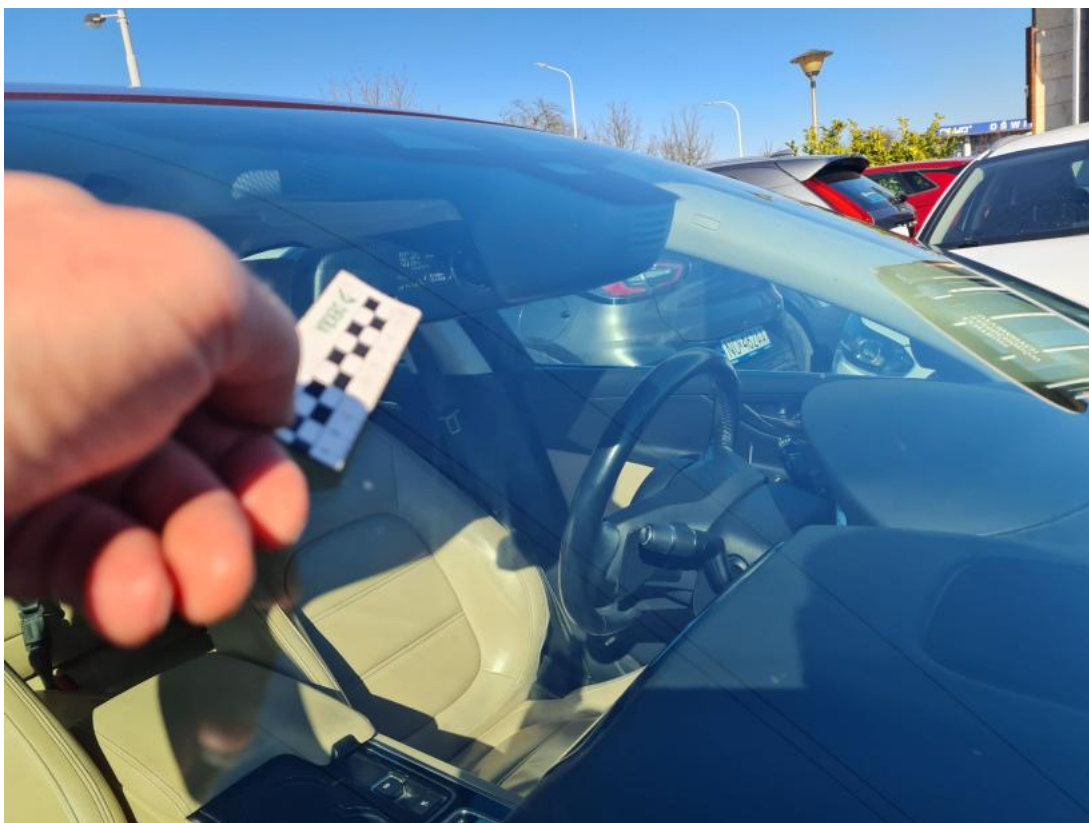
**Fot. 45**

Szyba czołowa - zdjęcie poglądowe 1

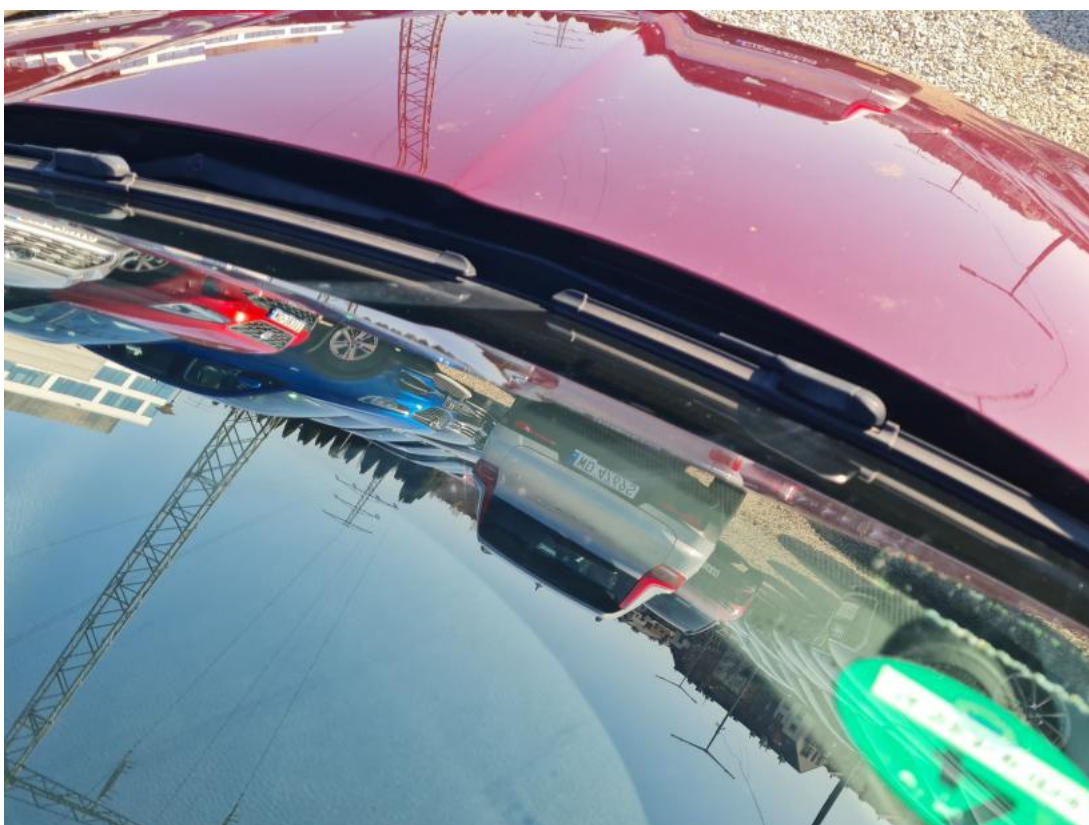
**Fot. 46**

Szyba czołowa - zdjęcie poglądowe 2

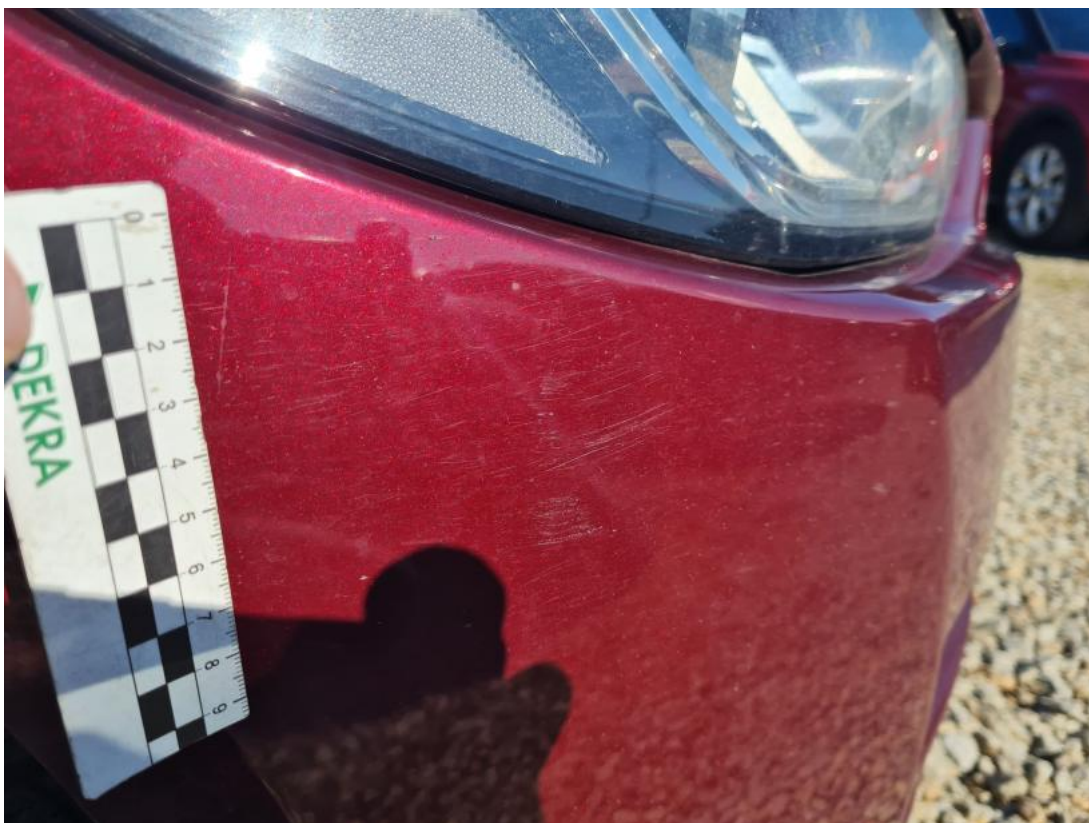
**Fot. 51**

Zderzak - Rysa/odprysk 2

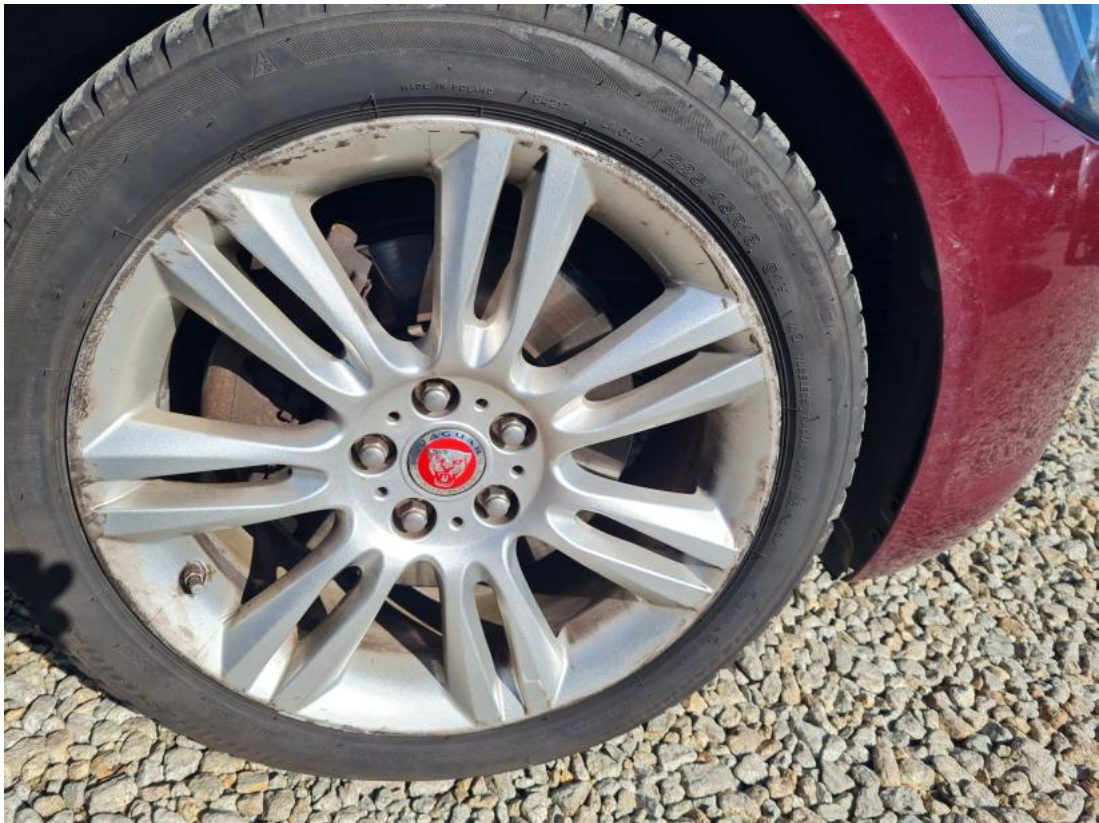
**Fot. 53**

Felga aluminiowa przednia P - zdjęcie poglądowe 1

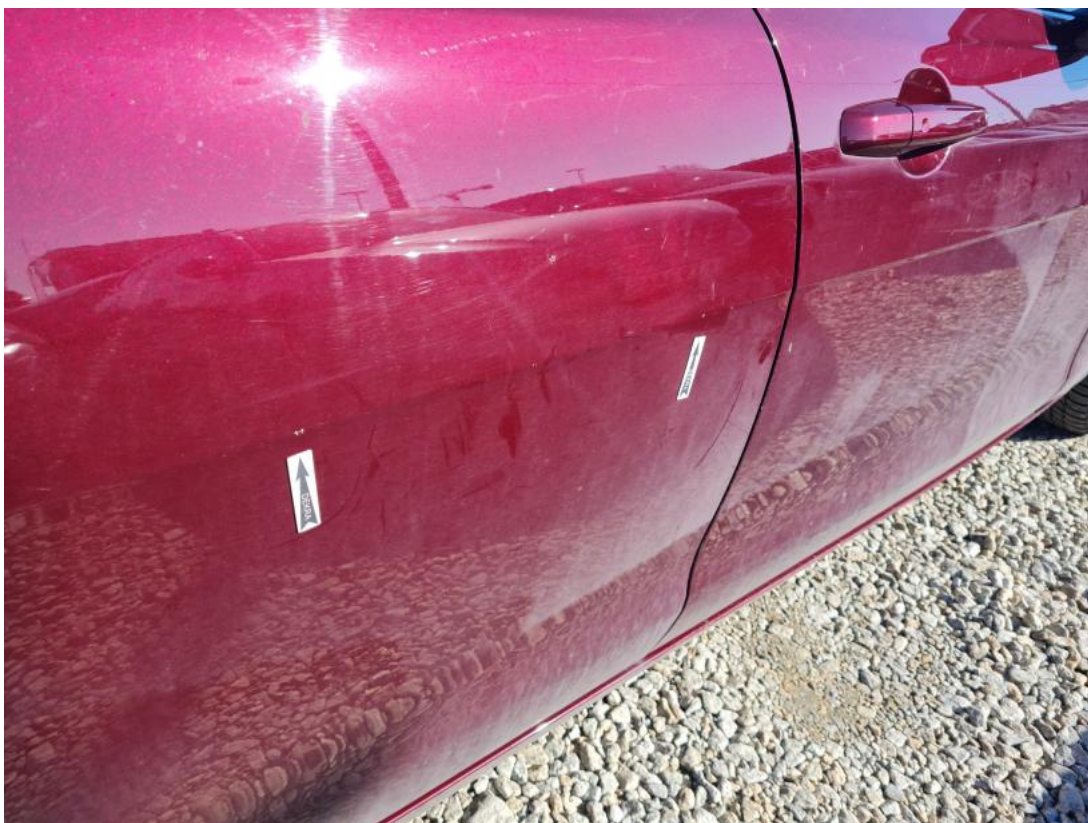
**Fot. 59**

Drzwi tylne P - Rysa/odprysk 1

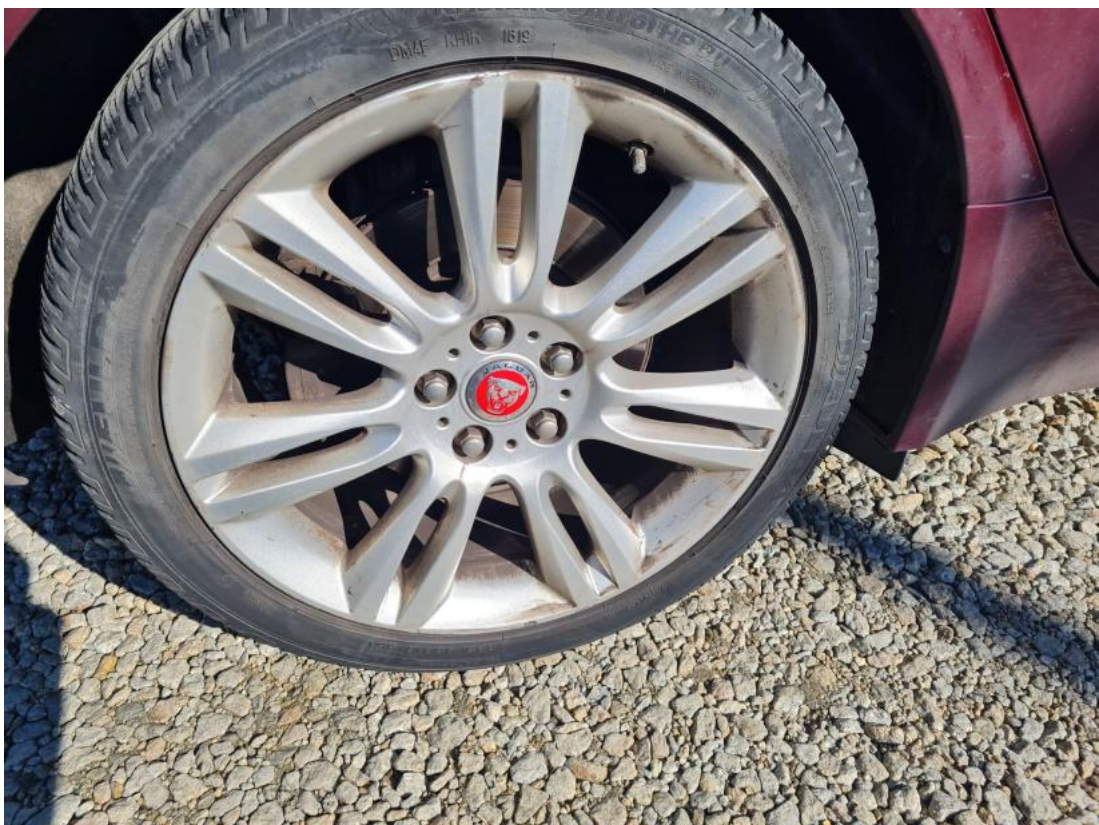
**Fot. 64**

Felga aluminiowa tylna P - zdjęcie poglądowe 1

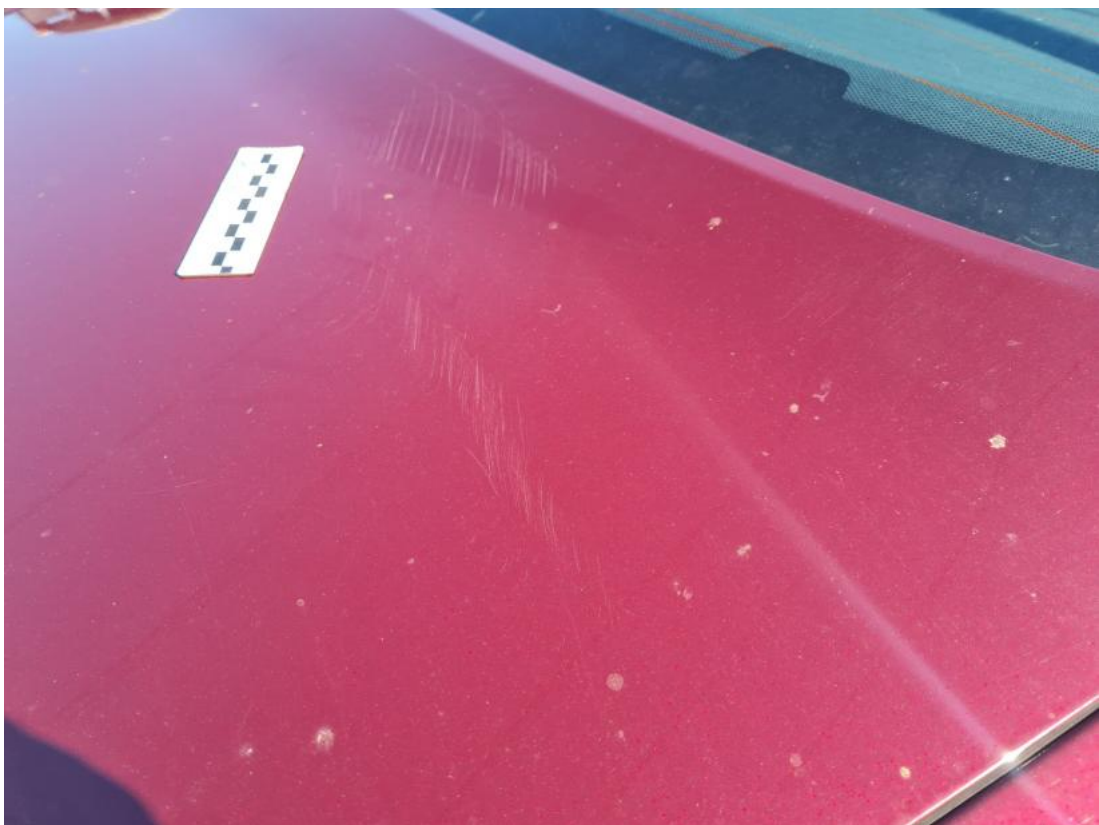
**Fot. 68**

Pokrywy bagażnika - zdjęcie poglądowe 1

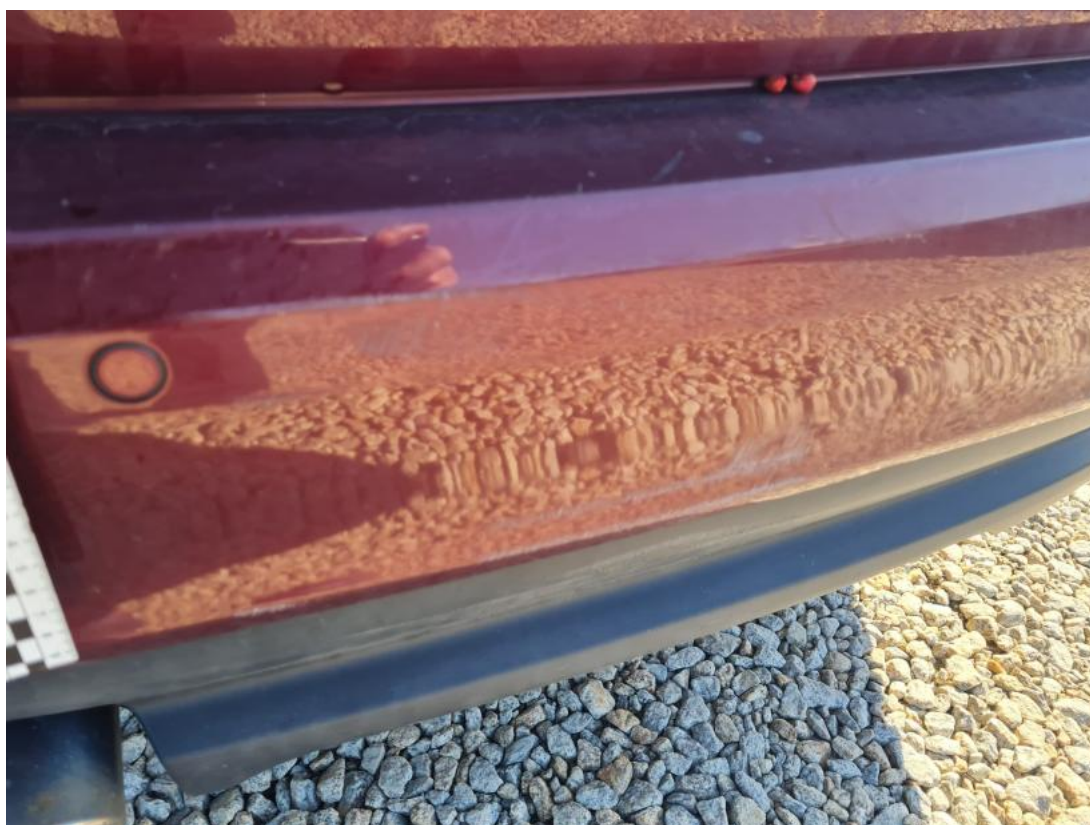
**Fot. 70**

Zderzak tylny - zdjęcie poglądowe 1

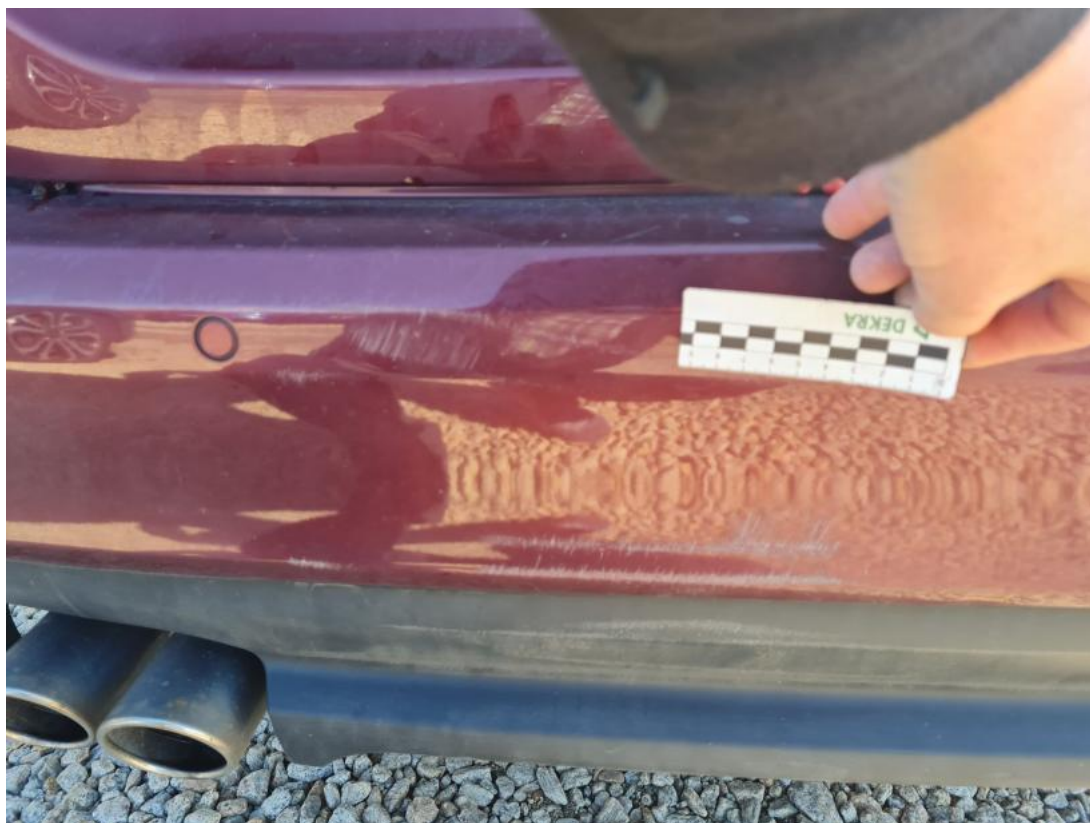
**Fot. 71**

Zderzak tylny - Rysa/odprysk 1

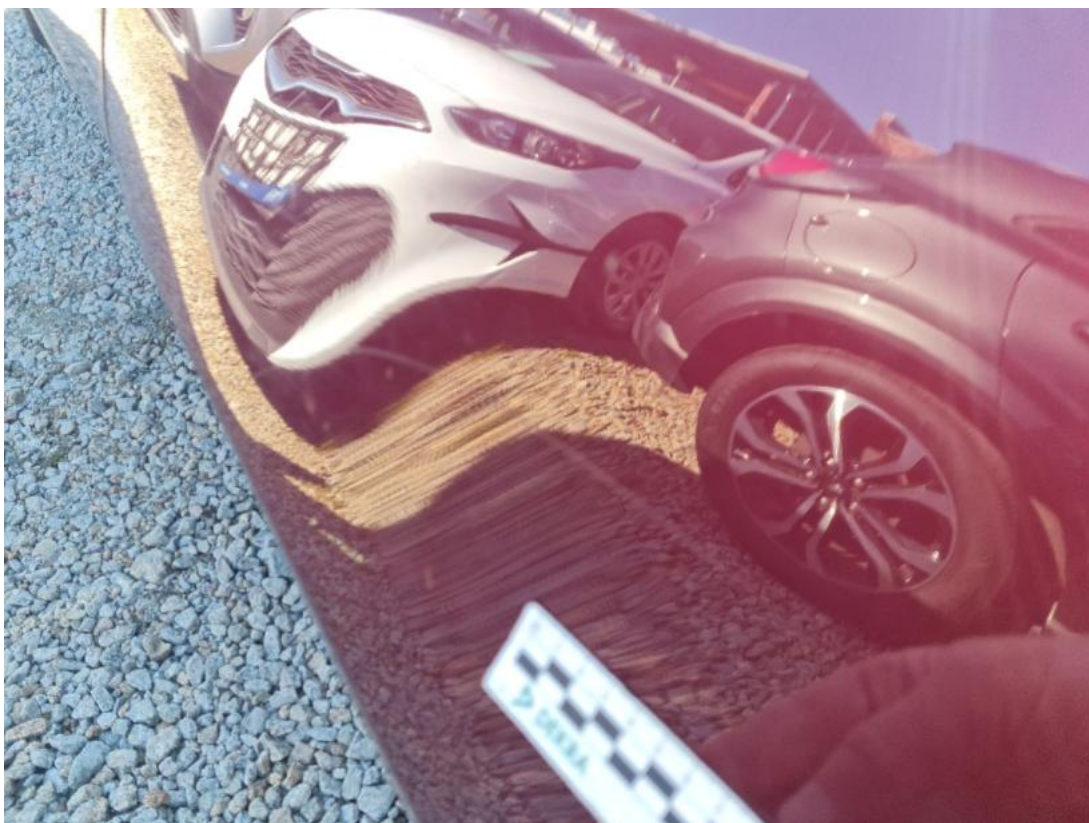
**Fot. 75**

Błotnik tylny L / Ściana boczna L - zdjęcie poglądowe 1

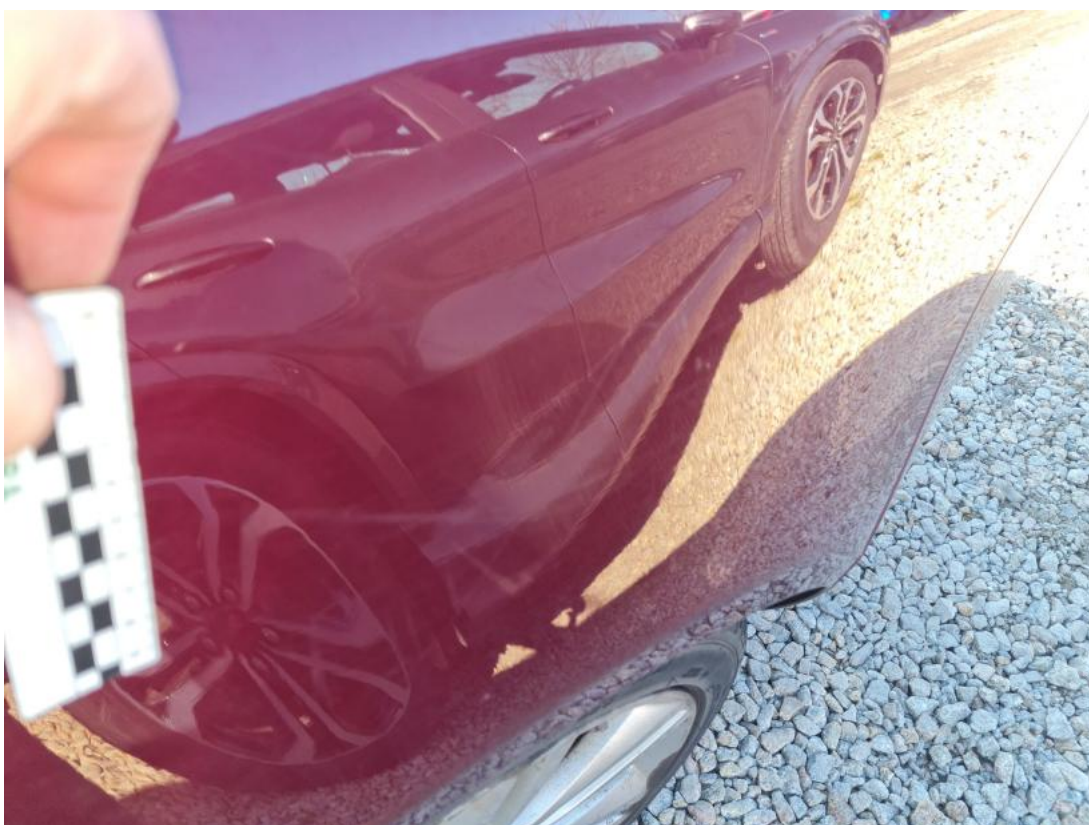
**Fot. 76**

Błotnik tylny L / Ściana boczna L - zdjęcie poglądowe 2

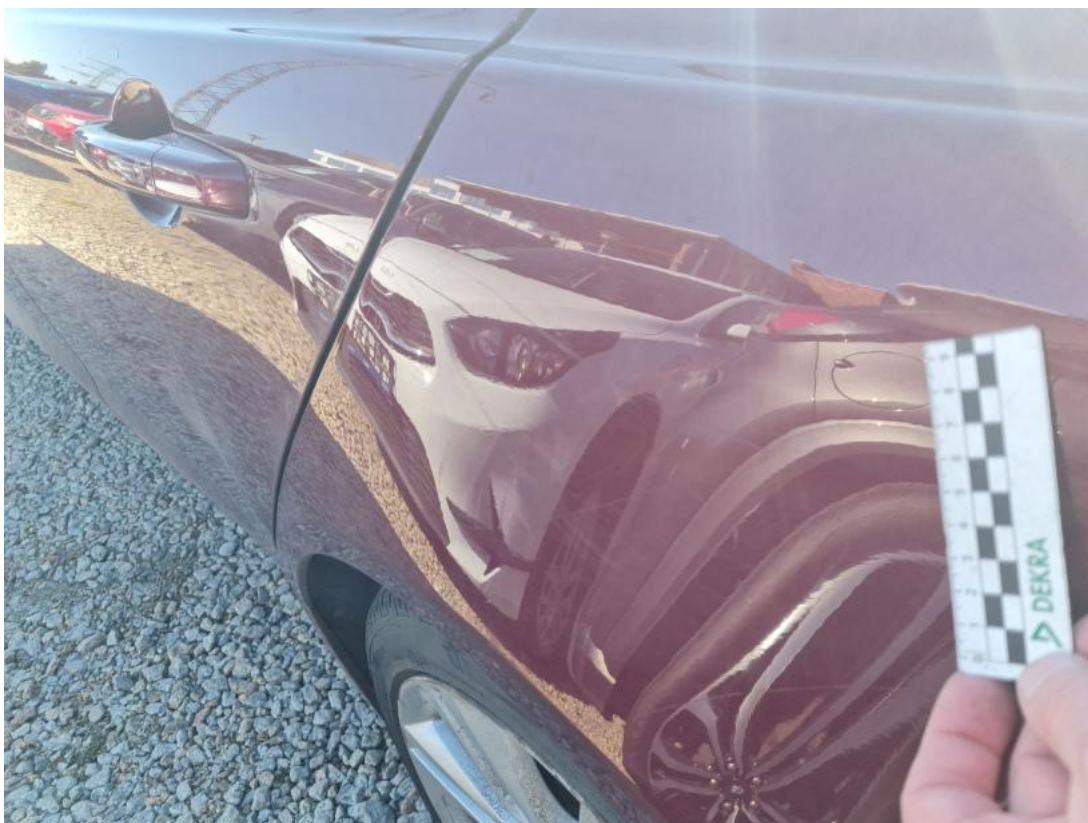
**Fot. 77**

Błotnik tylny L / Ściana boczna L - Rysa/odprysk 1

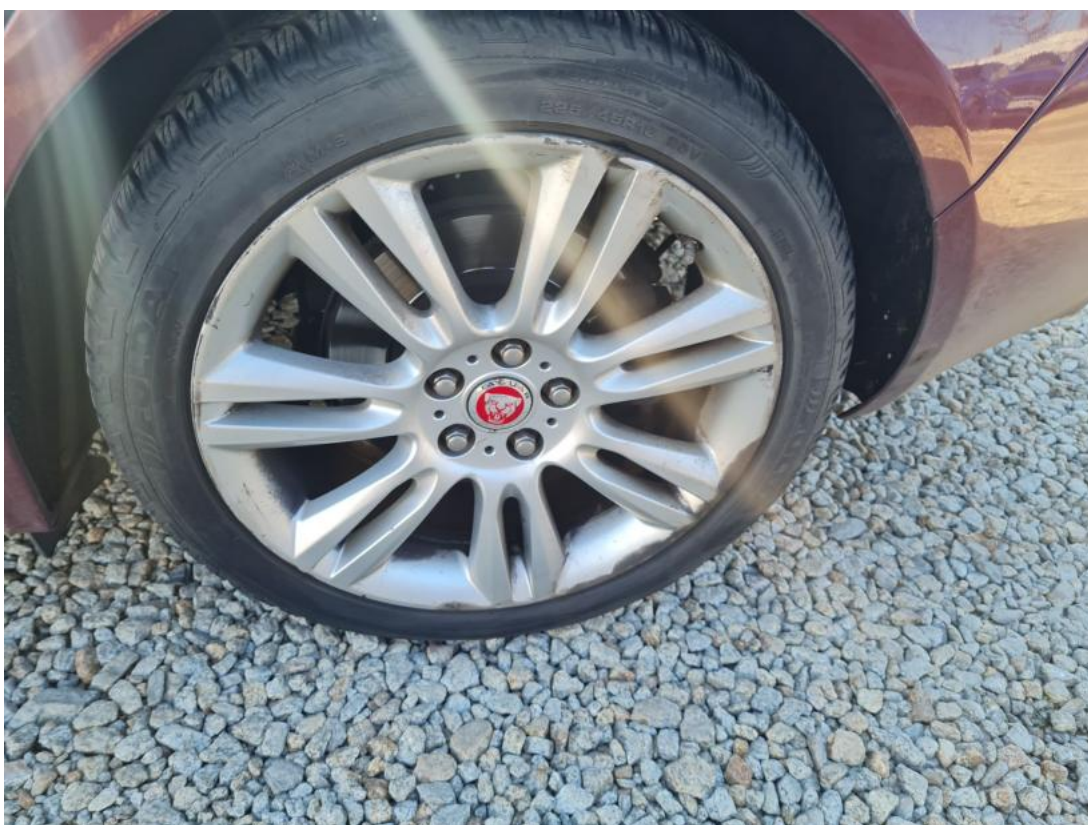
**Fot. 78**

Felga aluminiowa tylna L - zdjęcie poglądowe 1

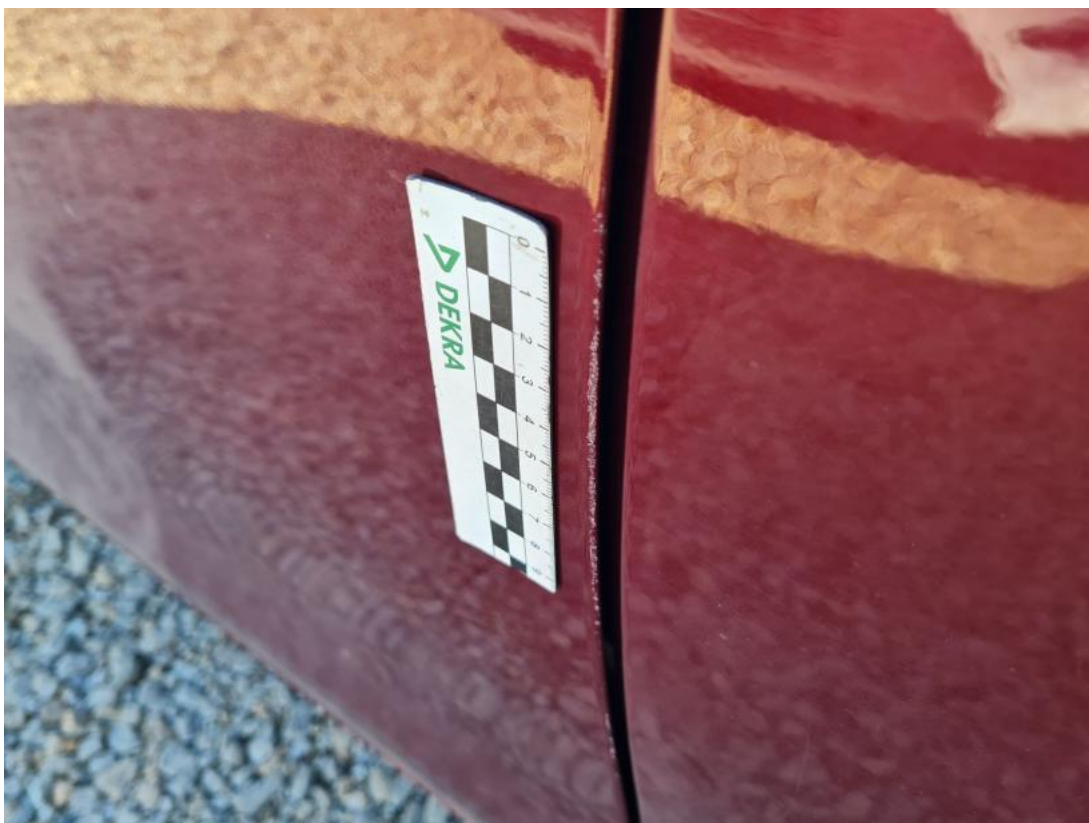
**Fot. 81**

Drzwi przed L - Rysa/odprysk 1

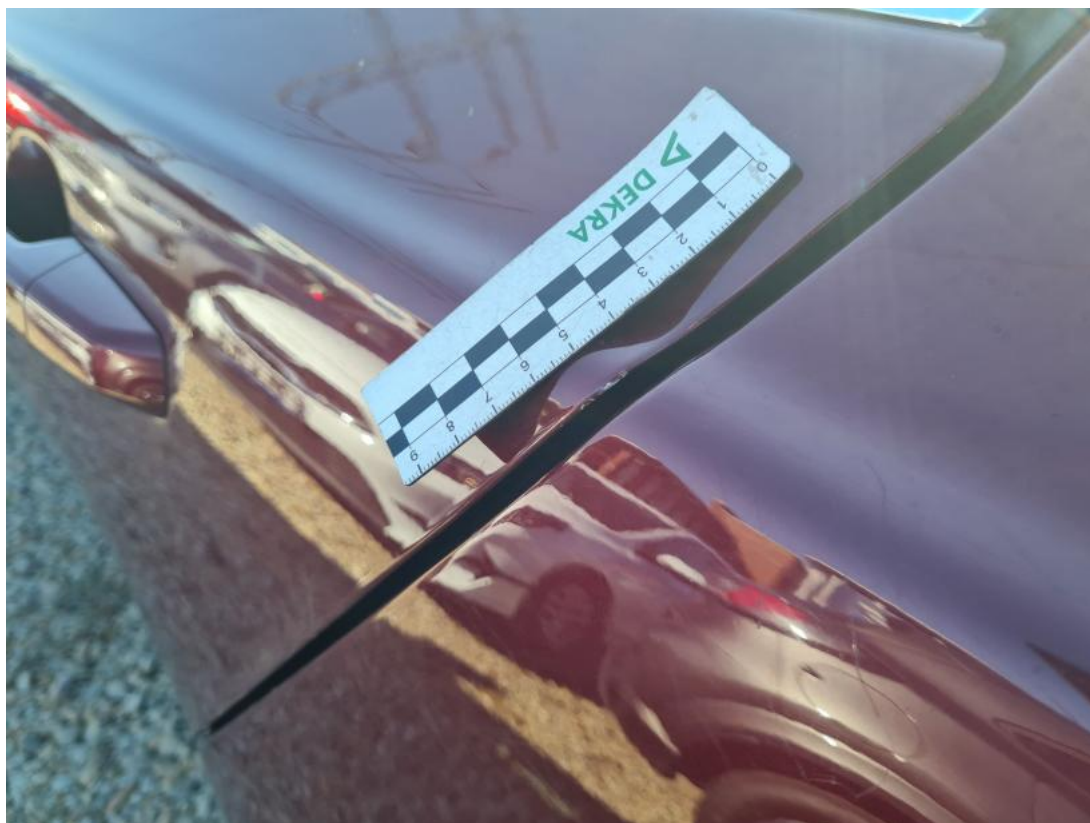
**Fot. 83**

Drzwi tylne L - Rysa/odprysk 1

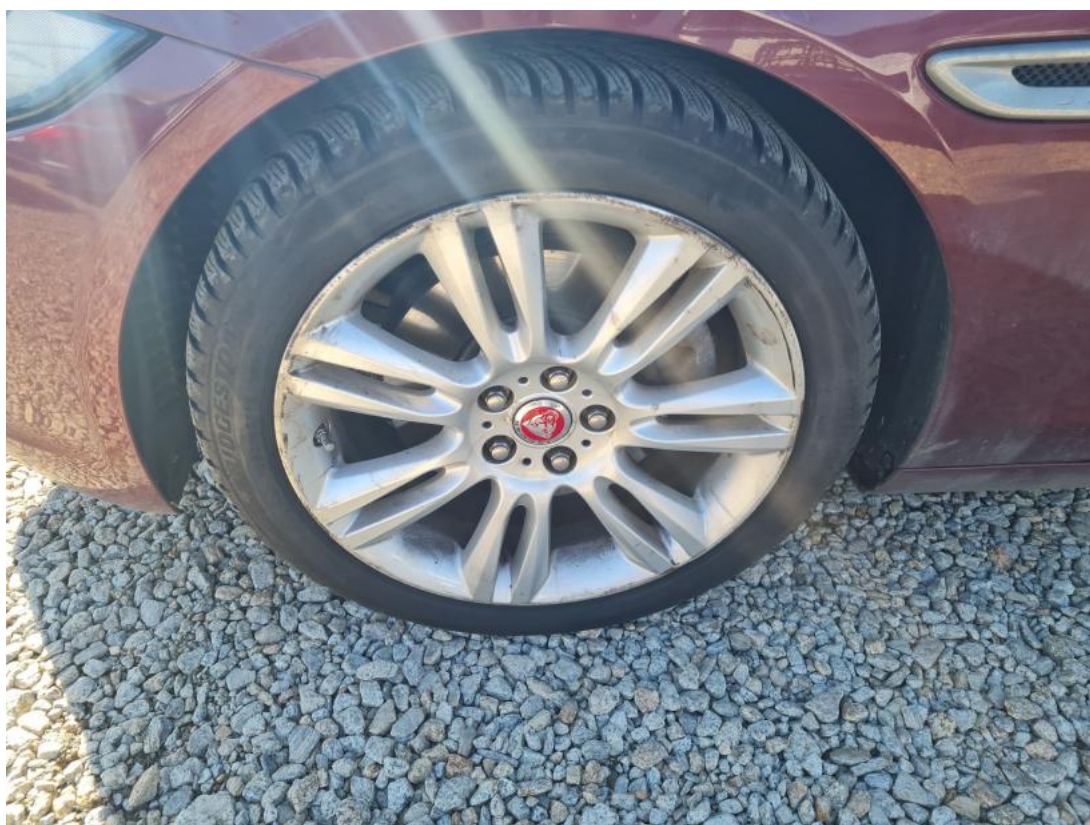
**Fot. 84**

Felga Aluminiowa przednia L - zdjęcie poglądowe 1

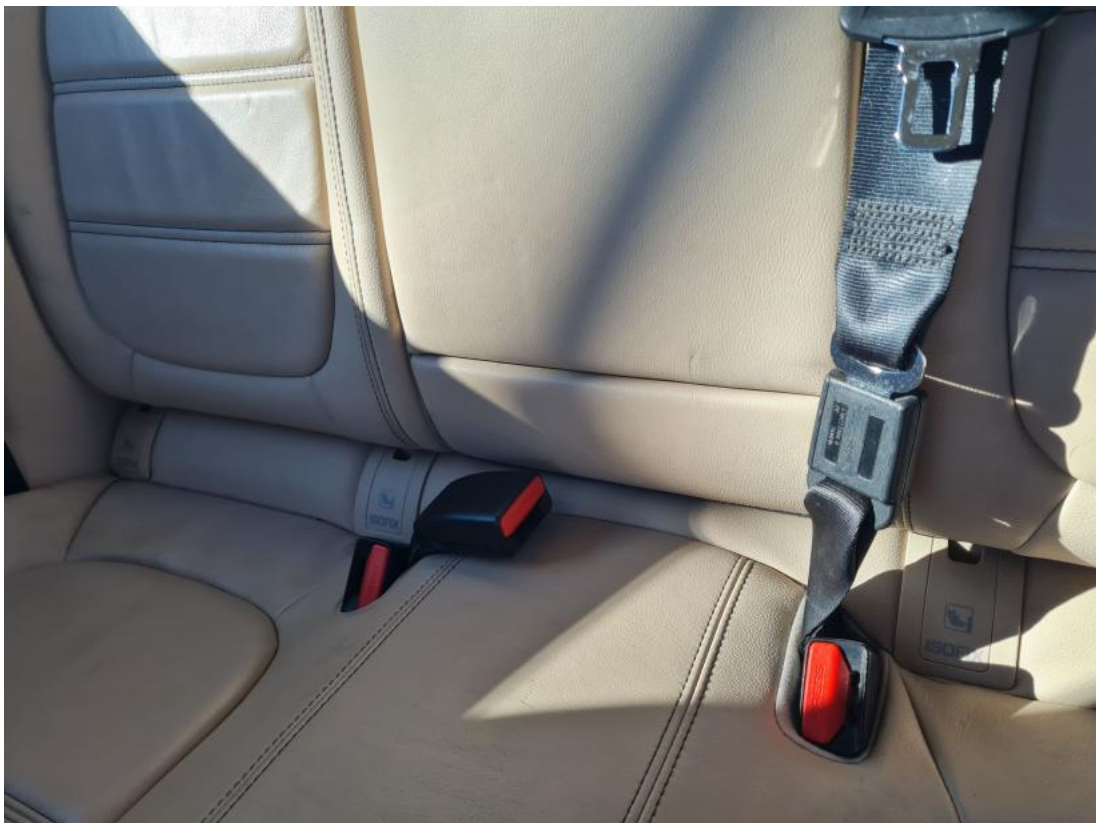
**Fot. 88**

Kanapa tyl. - zdjęcie poglądowe 1
