## Raport z oględzin pojazdu

| Numer raportu | 215032/5/25-11401 | Data raportu | 13-05-2025 |

| Numer identyfikacyjny (VIN) | <b>W0LMRY606HB135530</b> |
| Marka, model | OPEL Movano CDTI Euro 6 22... |

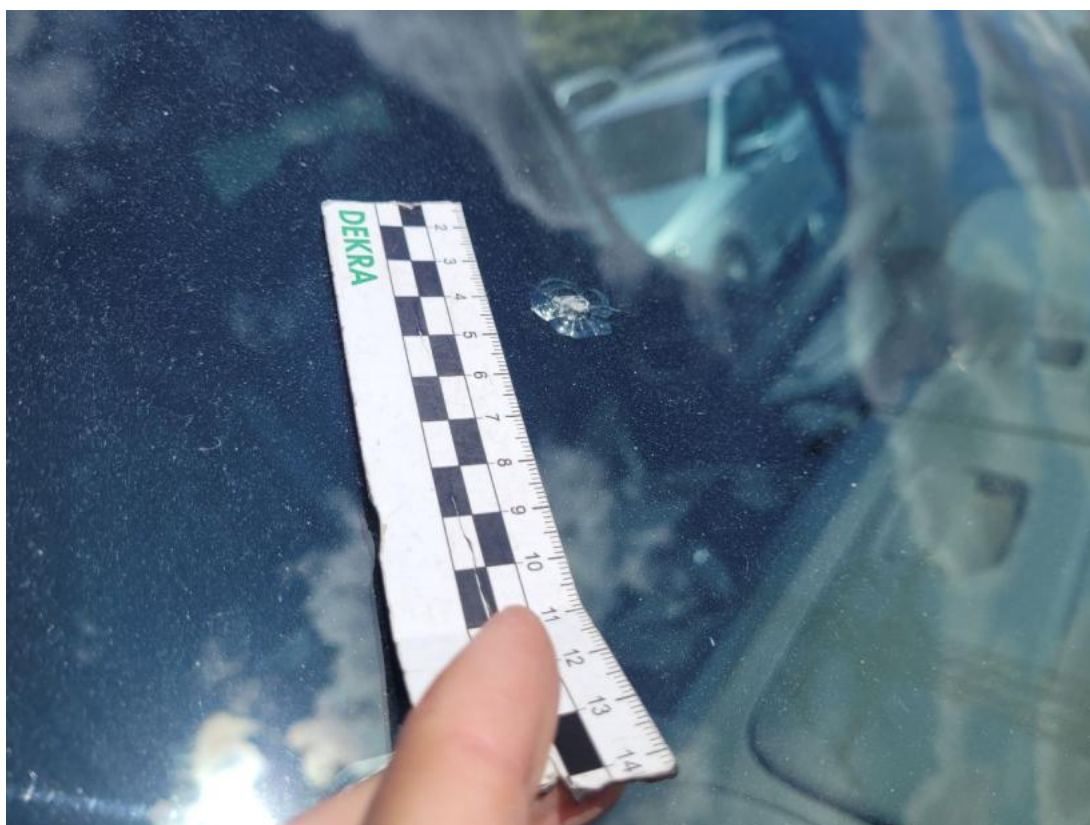
**Fot. 32**

| Poz. | Nazwa pozycji | Opis uszkodzeń | Kwalifik. | Naprawa [rbg] |
|---|---|---|---|---|
| 3 | Szyba przednia barwiona | pęknięcie | WY | 1.9 |

Szyba czołowa - zdjęcie poglądowe 2

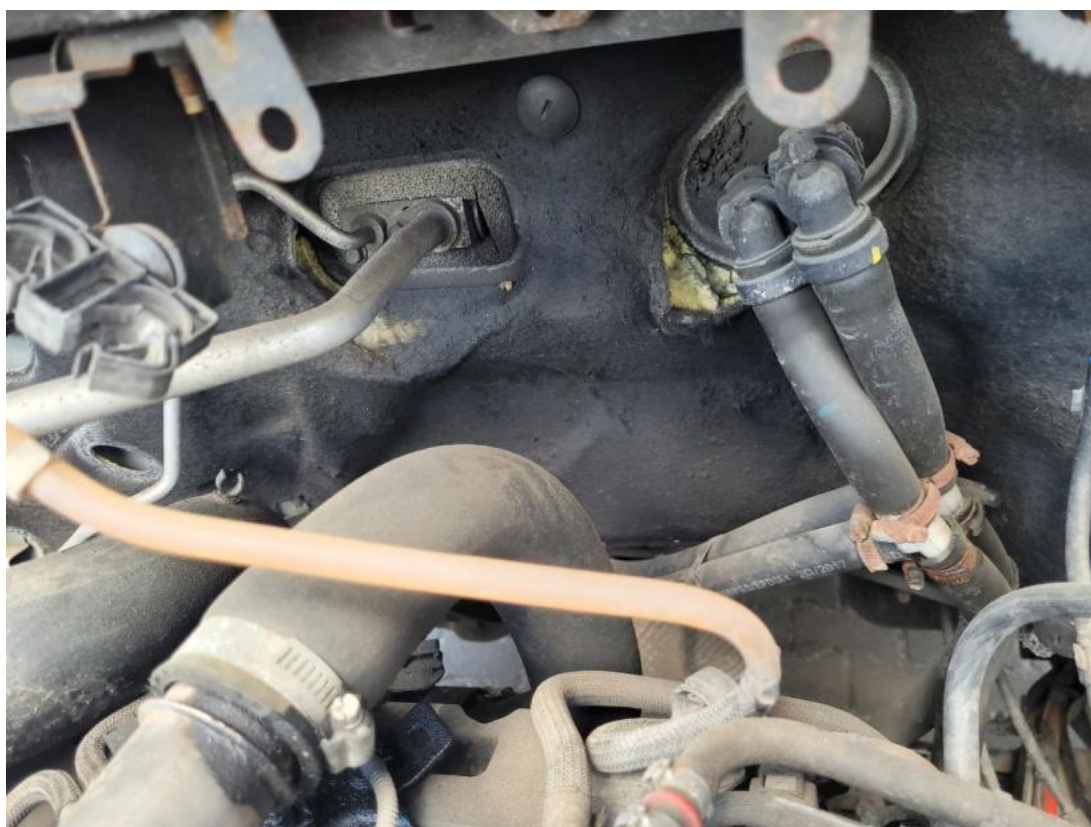
**Fot. 34**

| Poz. | Nazwa pozycji | Opis uszkodzeń | Kwalifik. | Naprawa [rbg] |
|---|---|---|---|---|
| 2 | Wyłumienie (od strony sil.) | rozerwanie | WY | 0.5 |

Wykładzina pokrywy komory silnika - zdjęcie poglądowe 1

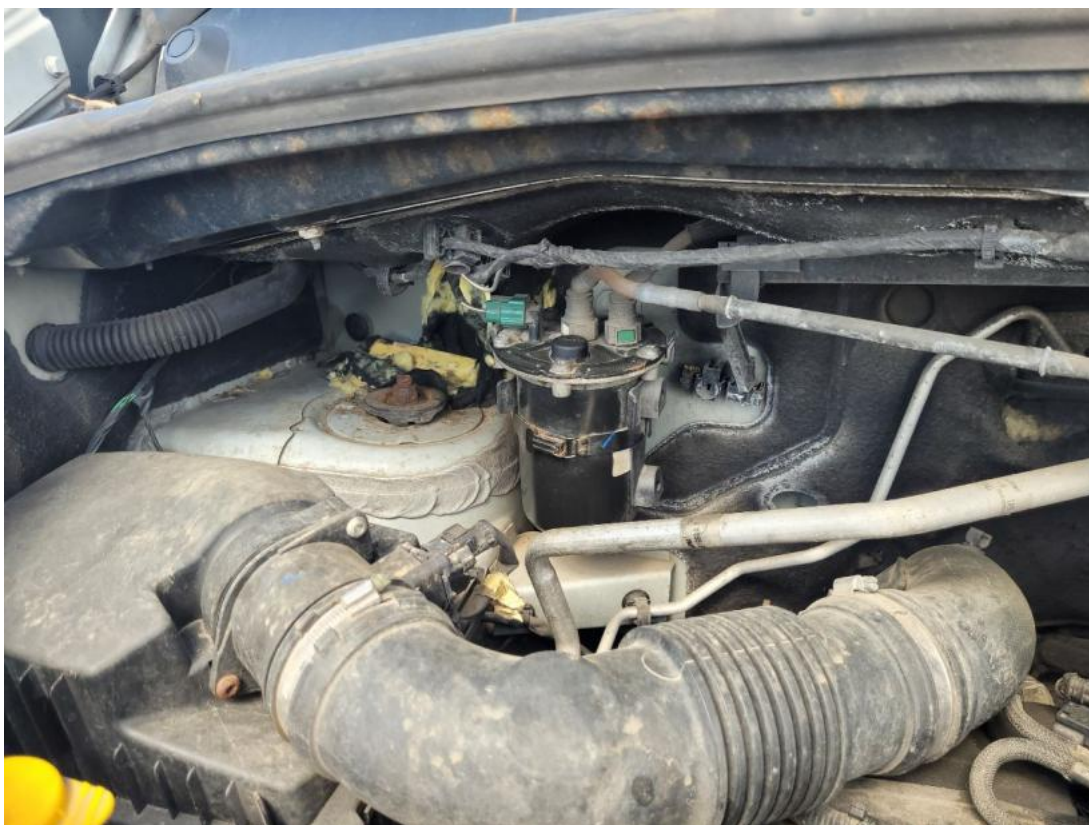
**Fot. 35**

Wykładzina pokrywy komory silnika - zdjęcie poglądowe 2

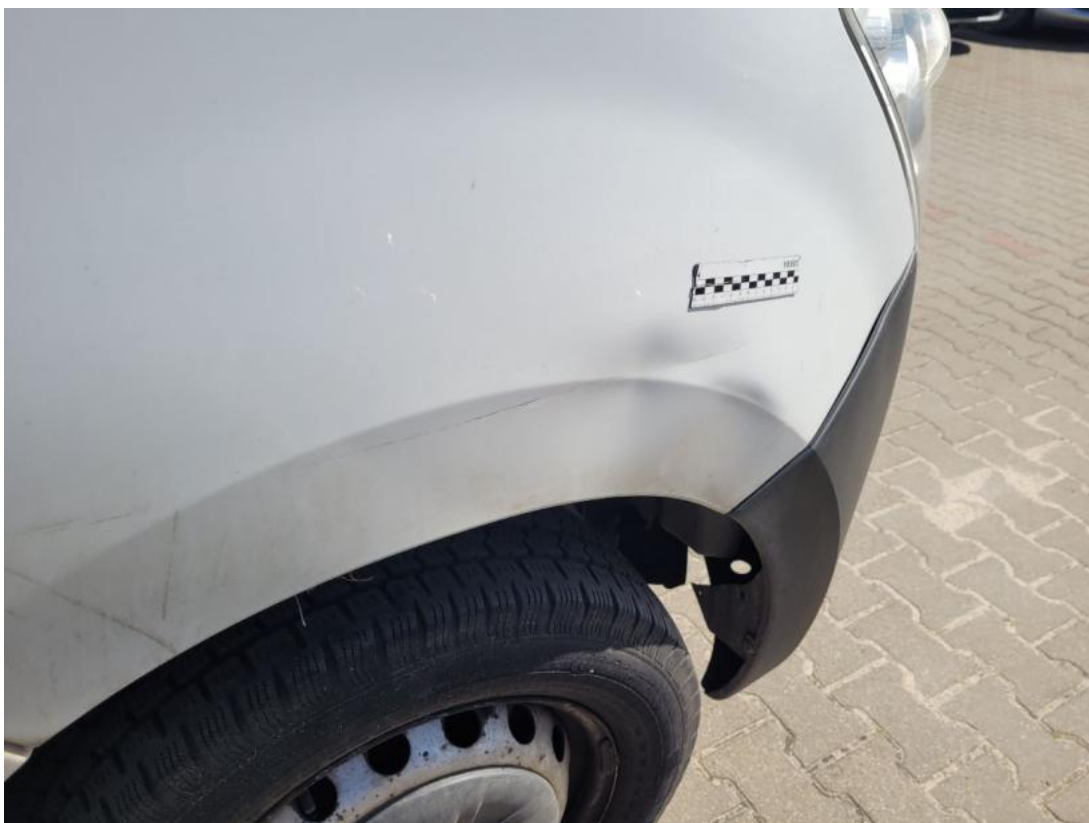
**Fot. 37**

| Poz. | Nazwa pozycji | Opis uszkodzeń | Kwalifik. | Naprawa [rbg] |
|---|---|---|---|---|
| 9 | Blotnik przedni R | rysa/odprysk, wgniecenie/odkształcenie | NA | 1.5 |

Błotnik przedni P - zdjęcie poglądowe 2

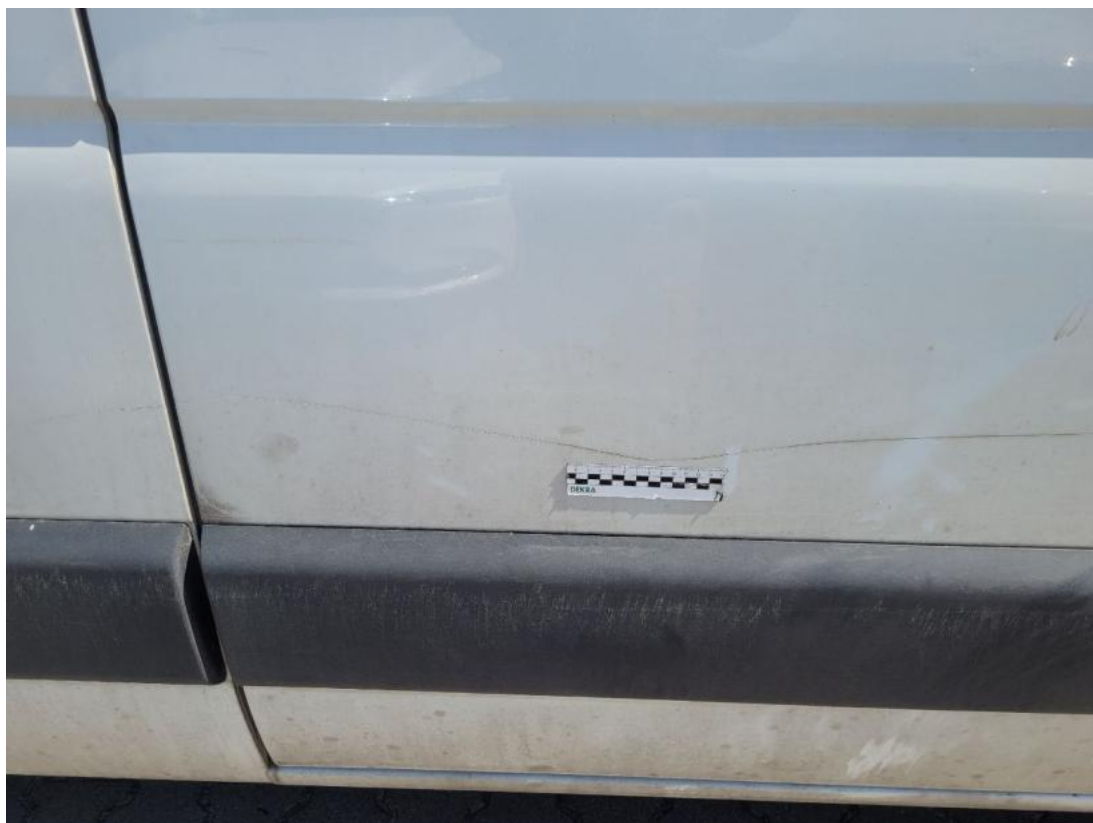
**Fot. 41**

| 17 | Drzwi tylne, skrzydło prawe R | rysa/odprysk, wgniecenie/odkształcenie, ślady korozji | NA | 0.7 |

Drzwi tylne P - zdjęcie poglądowe 1

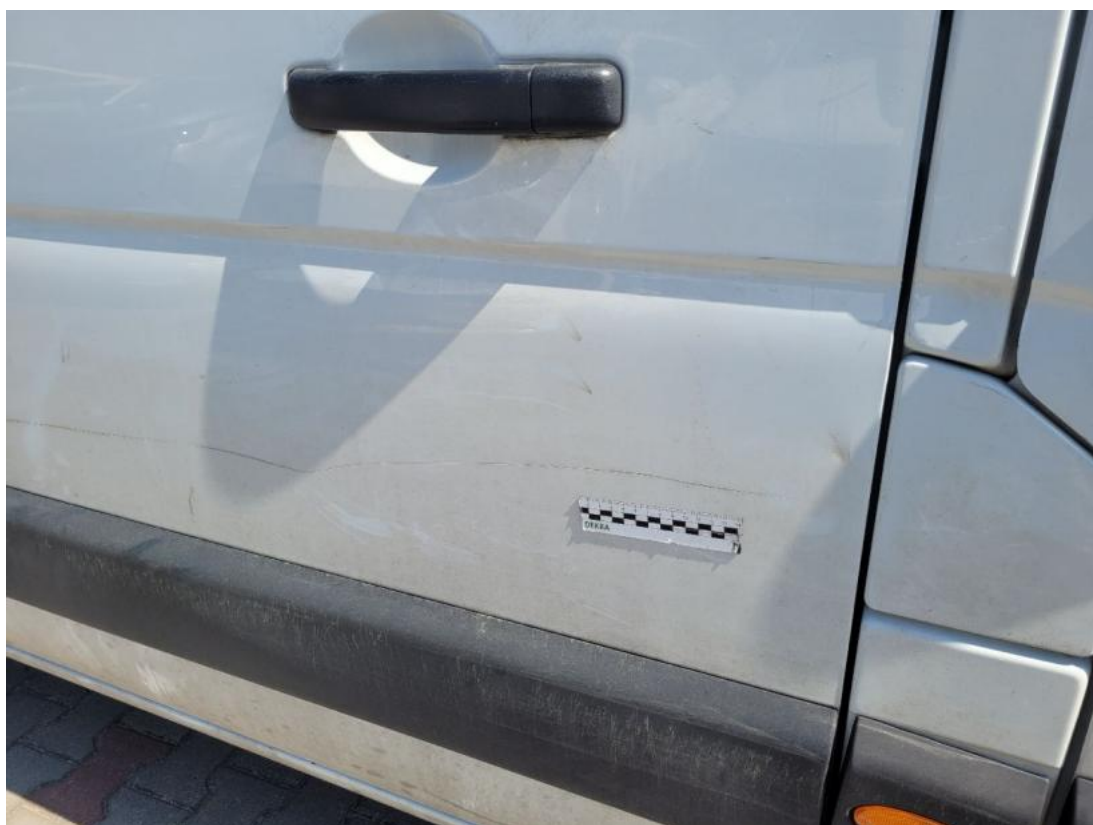
**Fot. 42**

Drzwi tylne P - zdjęcie poglądowe 2

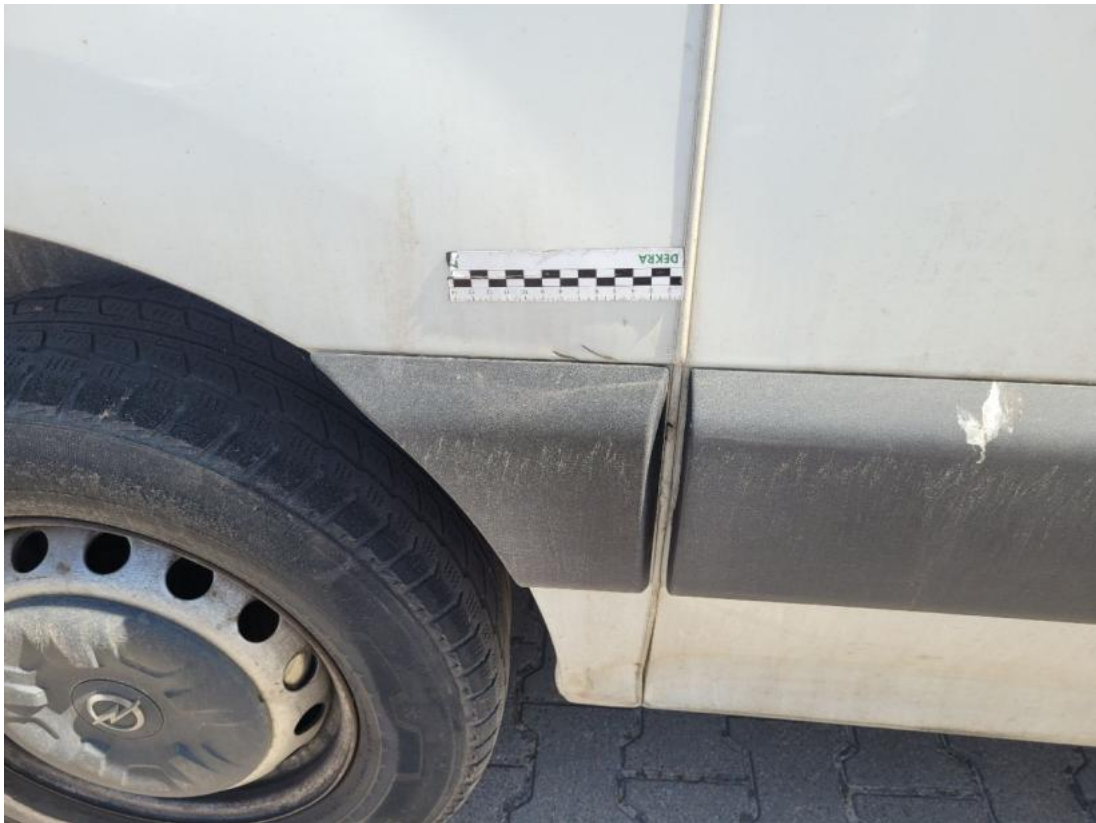
**Fot. 47**

| 15 | Błotnik tylny R | rysa/odprysk, wgniecenie/odkształcenie | NA | 1.5 |

Błotnik tylny P / Ściana boczna P - zdjęcie pogładowe 1

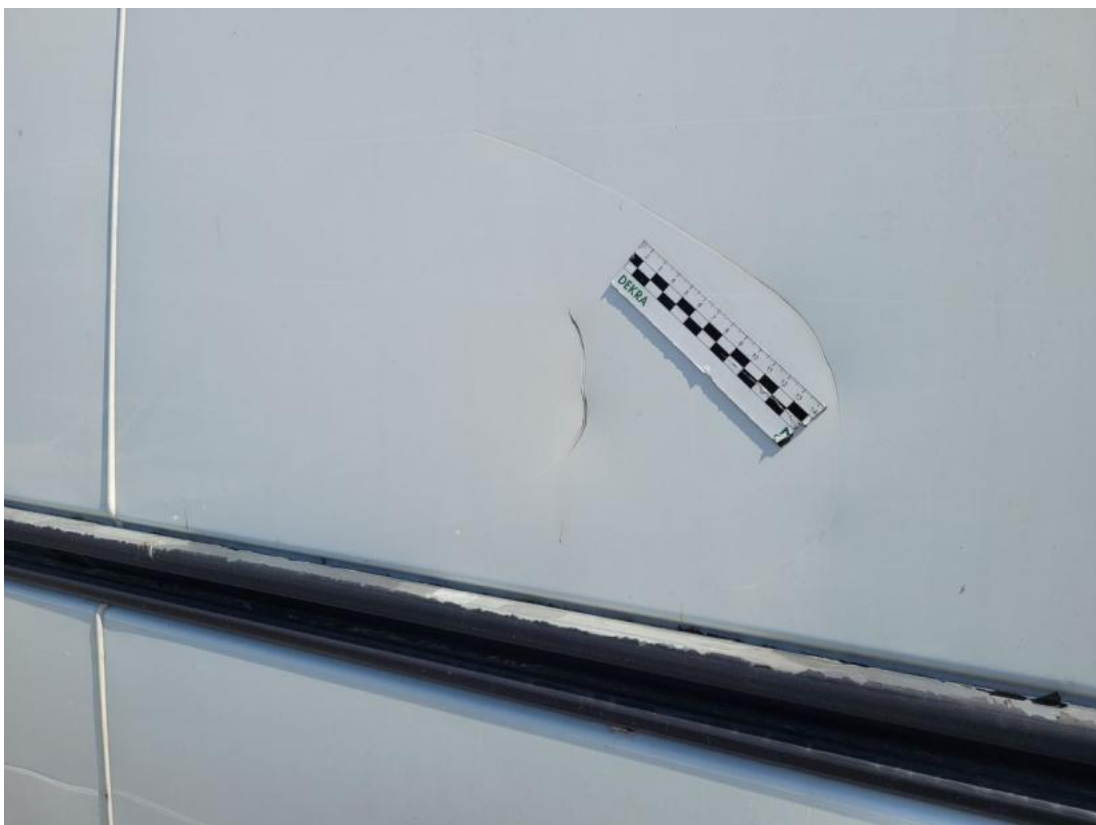
**Fot. 48**

Błotnik tylny P / Ściana boczna P - zdjęcie pogładowe 2

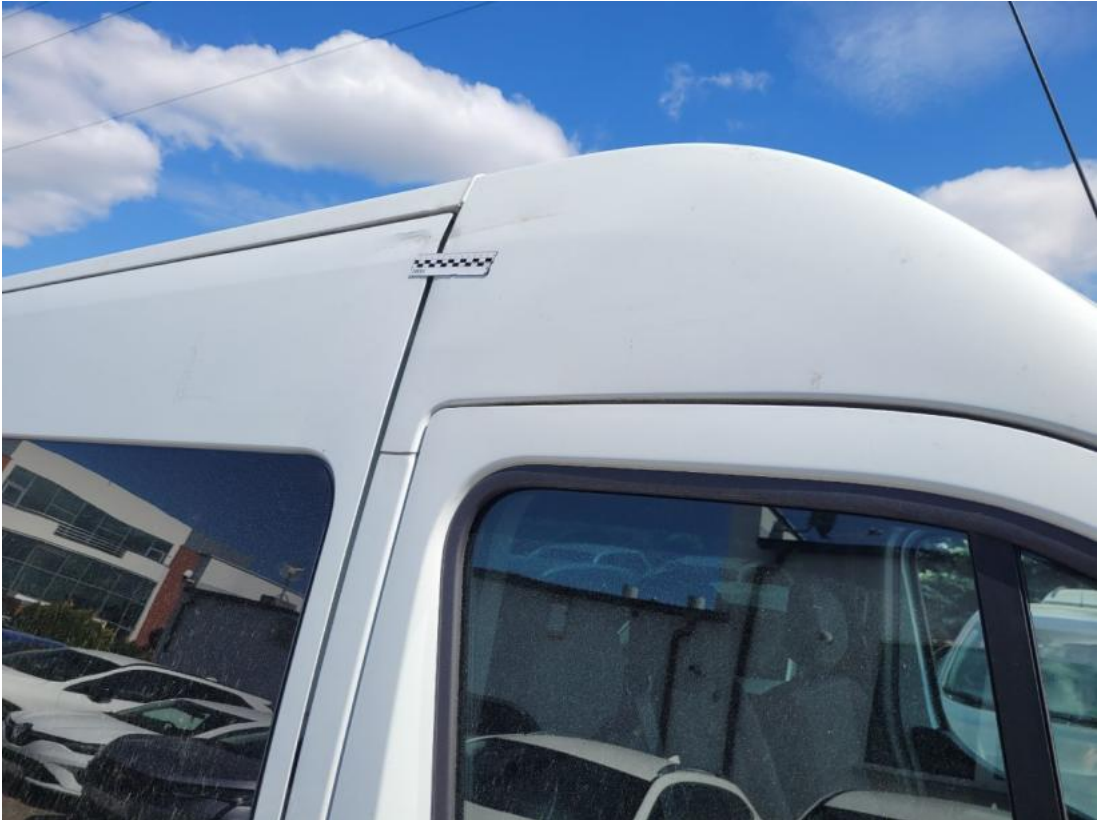
**Fot. 55**

Dach - zdjęcie poglądowe 2

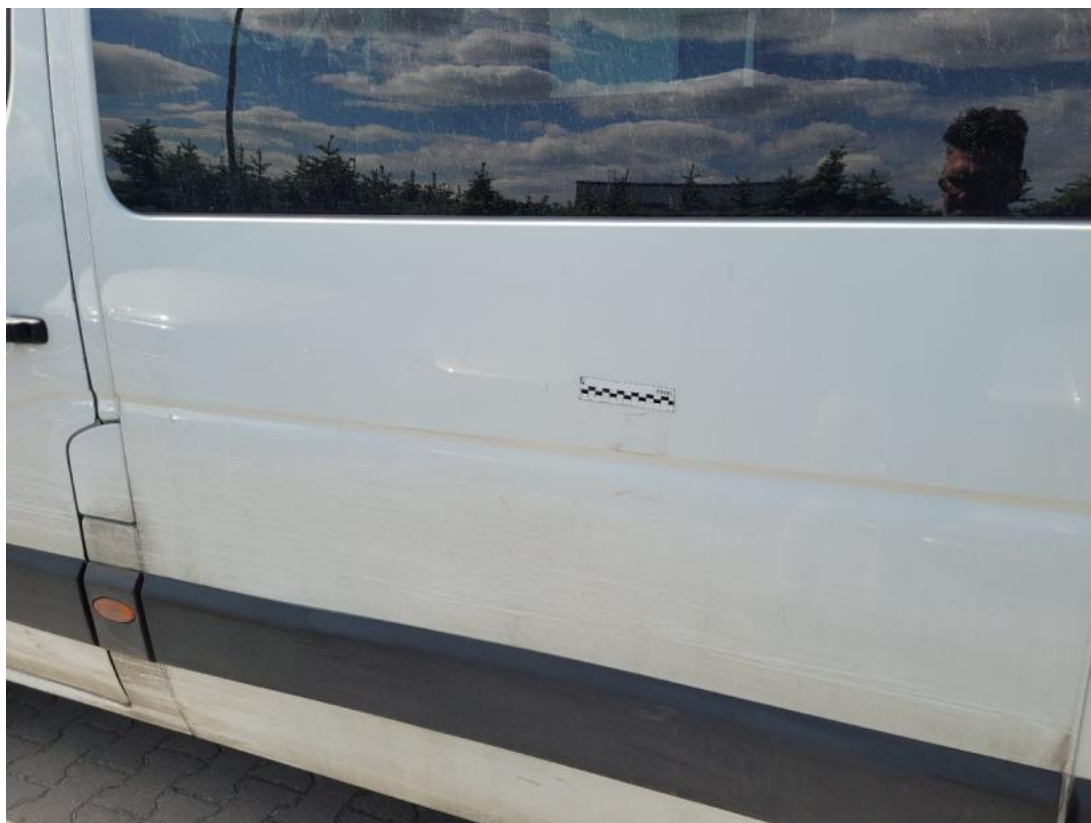
**Fot. 57**

Błotnik tylny L / Ściana boczna L - zdjęcie poglądowe 2

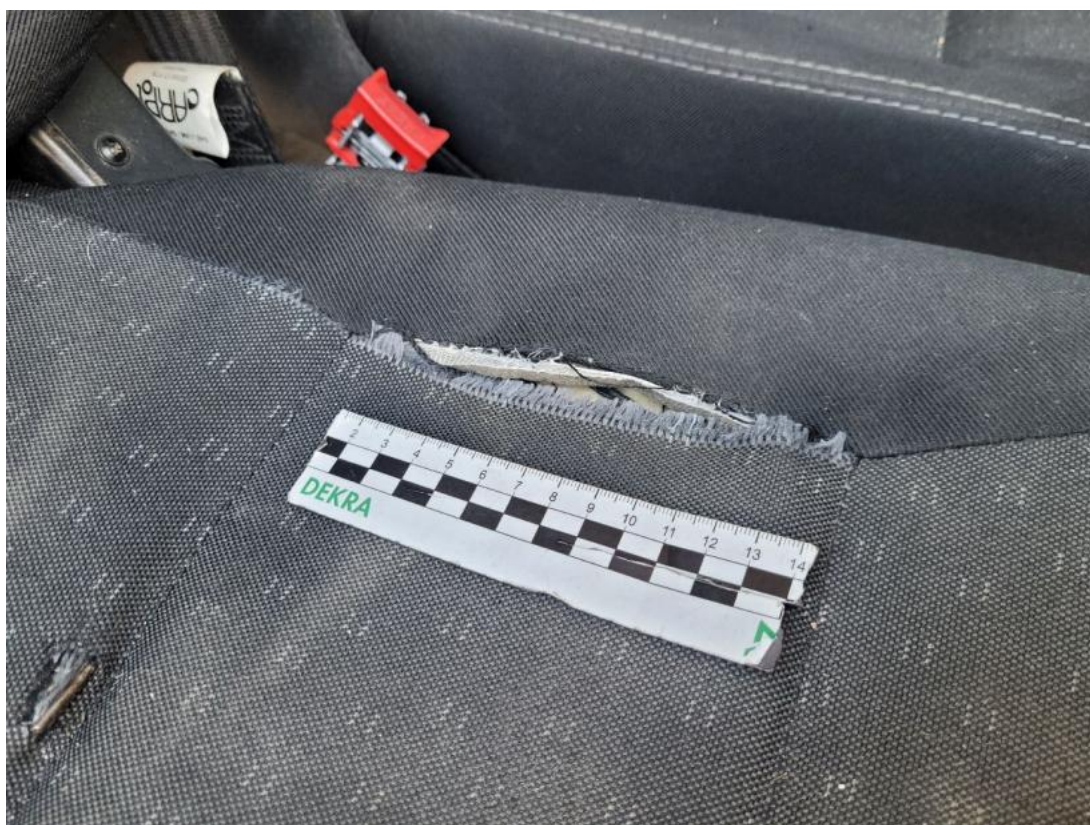
**Fot. 62**

Kanapa tyl. - zdjęcie poglądowe 2

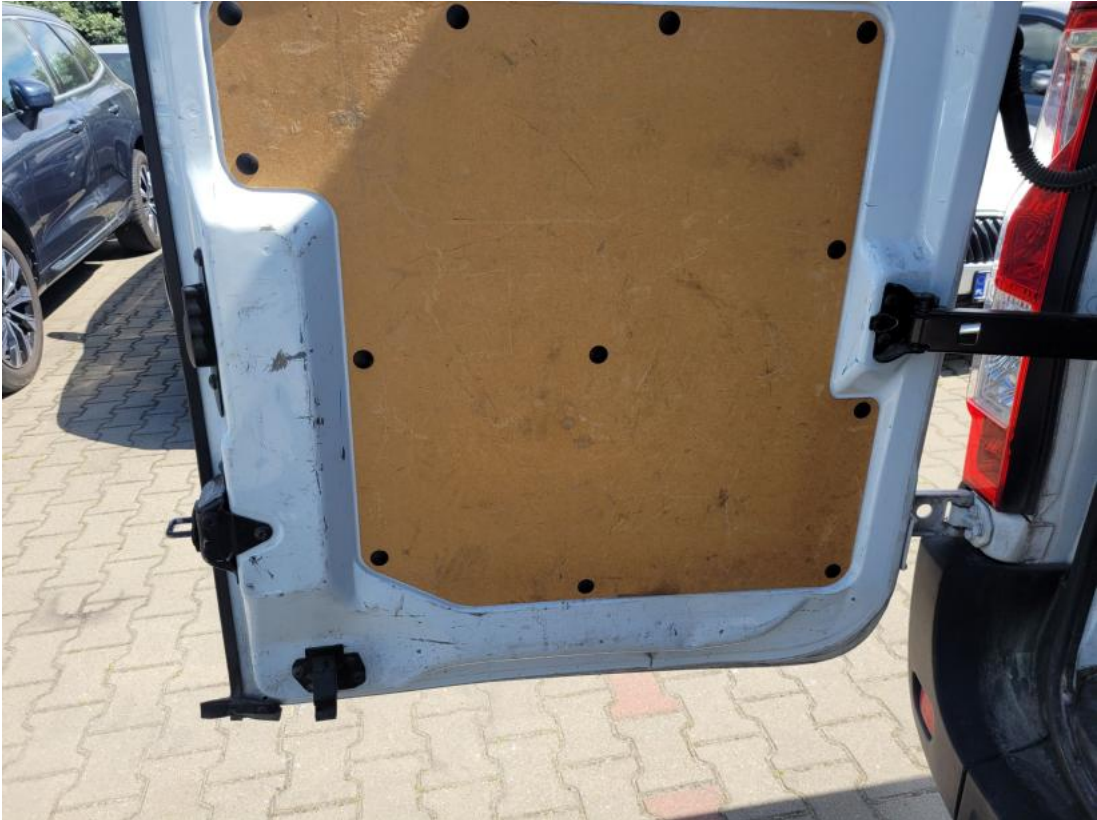
**Fot. 67**

Drzwi tyłu lewe - zdjęcie poglądowe 1

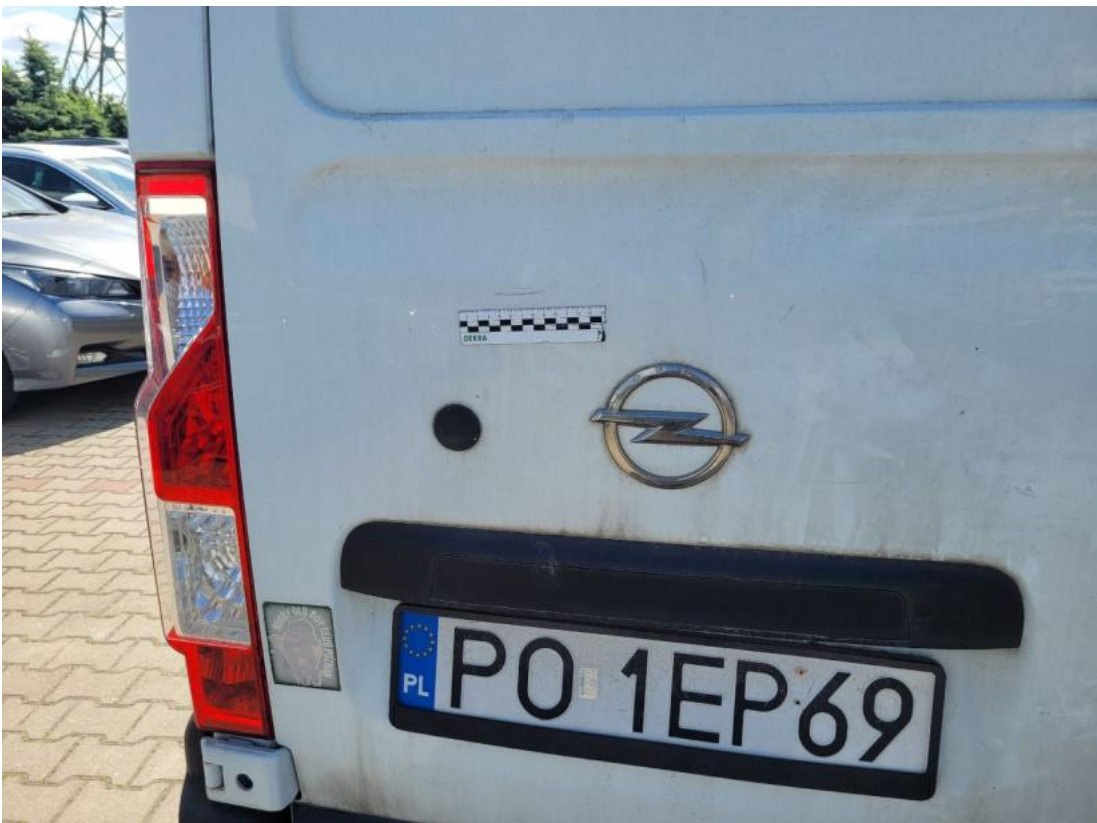
**Fot. 68**

Drzwi tyłu lewe - zdjęcie poglądowe 2

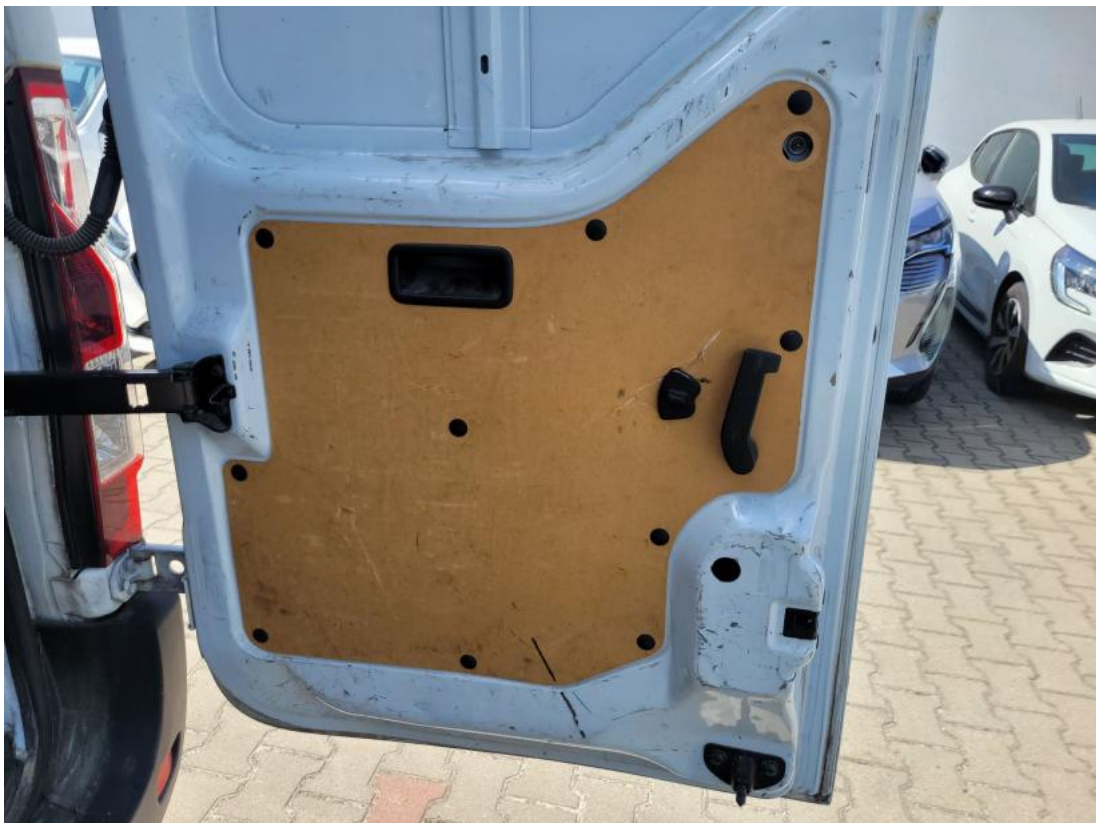
**Fot. 70**

Drzwi tyłu prawe - zdjęcie poglądowe 2

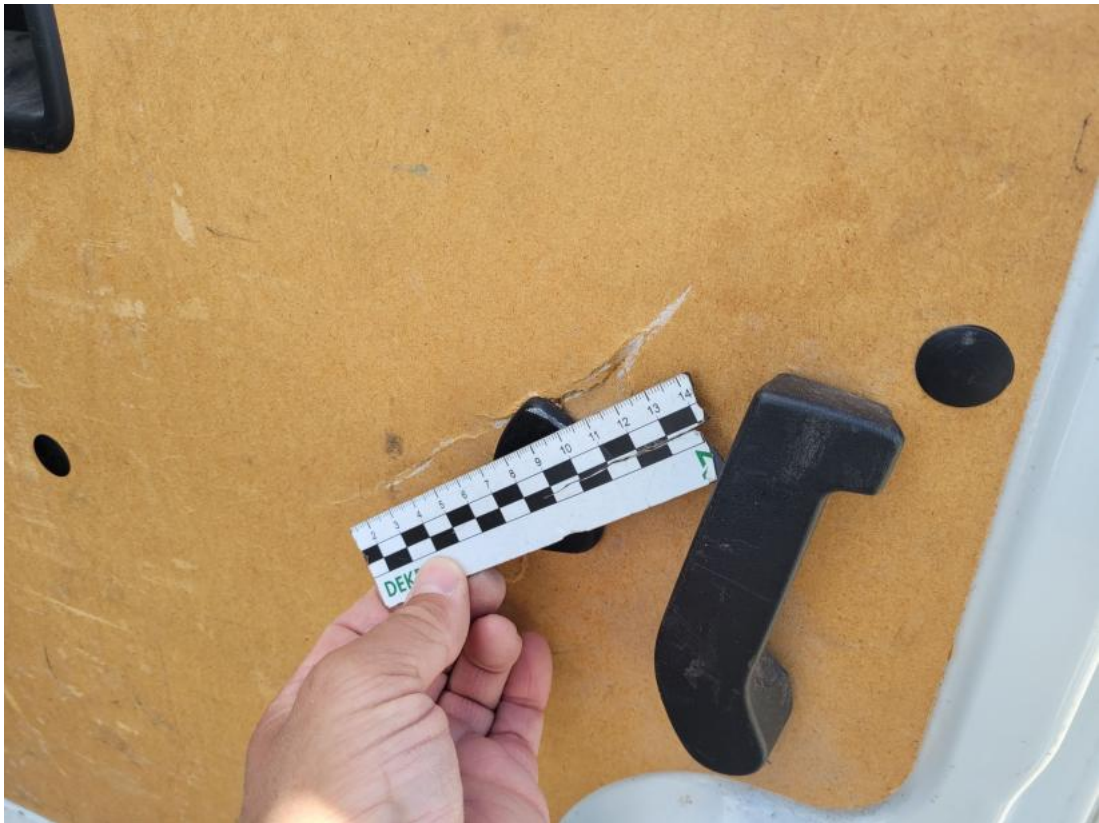
**Fot. 73**

Drzwi tyłu prawe - Inne 2
